UNIVERSIDAD DE EL SALVADOR
FACULTAD DE INGENIERÍA Y ARQUITECTURA
ESCUELA DE ARQUITECTURA

**ANTEPROYECTO PARA LA RECUPERACIÓN DE LA
CASA BARRIENTOS Y MANUAL DE PROCEDIMIENTOS
DE INTERVENCIÓN, IZALCO, SONSONATE**

CIUDAD UNIVERSITARIA, OCTUBRE 2016

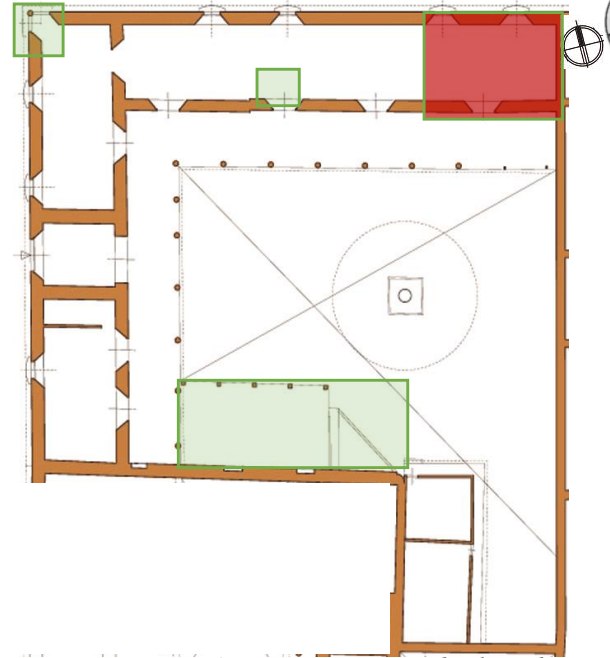
Ilustración 84: A consecuencia de los daños estructurales ocasionados por los terremotos de 2001, colapsa un tercio de la cubierta de la crujía norte, se apuntalan todas las columnas y el corredor Sur para evitar su colapso, también se refuerza rellenando vanos de una puerta y ventana esquinera para evitar el colapso de paredes. Fuente: Ídem.

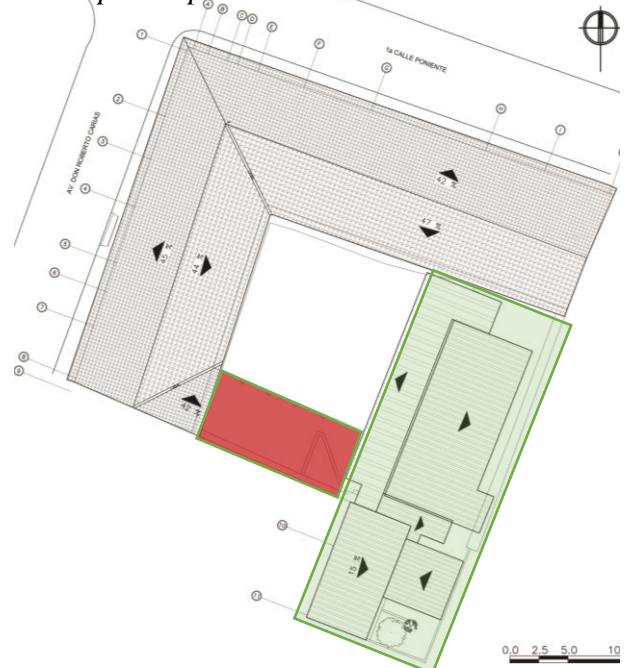
Ilustración 85: Posterior al año 2003 colapsa el corredor Sur utilizado antiguamente como el comedor, en 2011 se construye el Laboratorio de Restauración de Escultura Policroma, con apoyo de la cooperación Italiana.

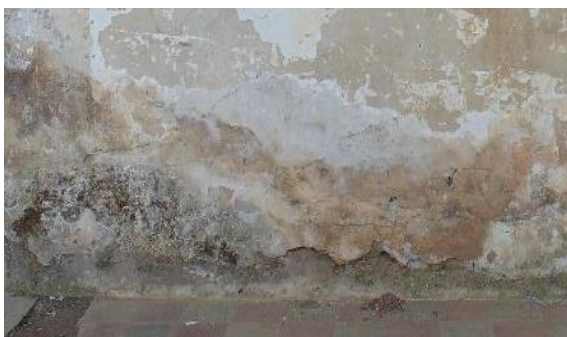
Ilustración 138: La presencia de humedad mayormente se genera en zona baja de paredes, muros y cimentaciones, lo que puede ocasionar variaciones de las características físicas y resistencia de los materiales.

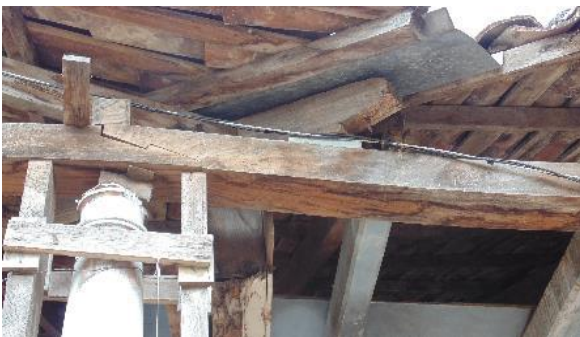
Ilustración 141: Viga deformada por pandeo, producido como consecuencia del exceso de cargas sometidas a esfuerzo del elemento.

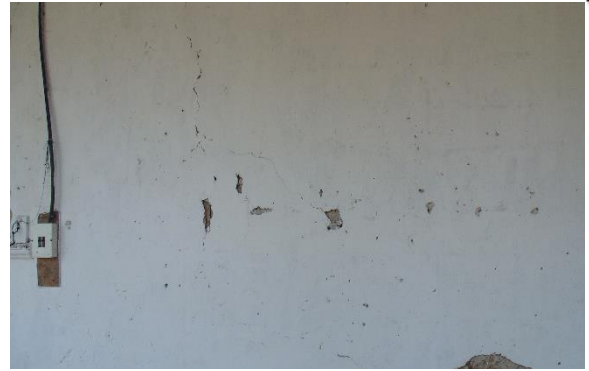
Ilustración 142: Grieta observada en cruja oeste, generalmente este tipo de daños se forman en los elementos estructurales, cuando son sometidos a cargas que superan la resistencia a los esfuerzos de los materiales.

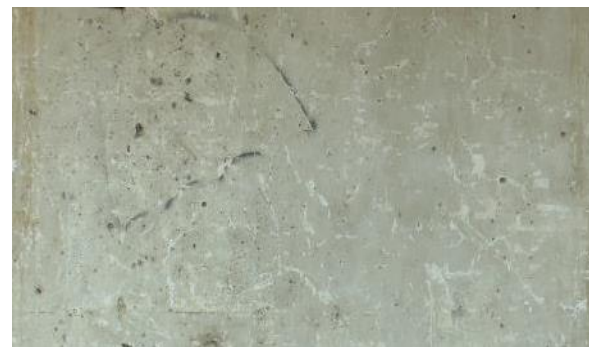
Ilustración 143: Este tipo de fisuras son producidas por movimientos de dilatación-contracción, por temperatura, en los enchapados, y por retracción, en los morteros.

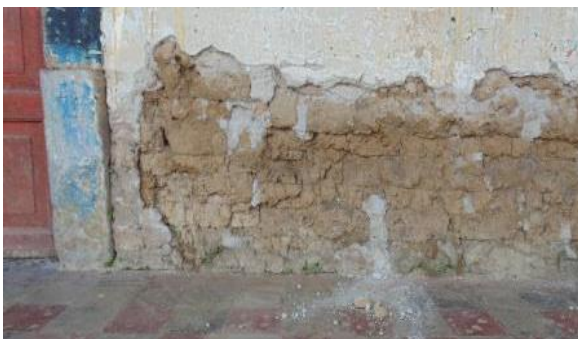
Ilustración 145: Pérdida de repello en pared, por erosión mecánica, ocasionada por golpes o rozaduras en la parte inferior de la pared.

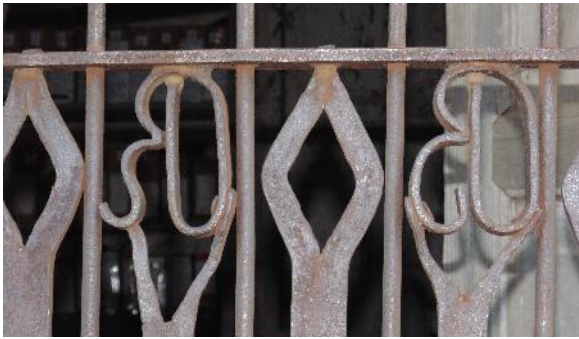
Ilustración 148: Corrosión es el ataque destructivo de un metal por reacción química o electroquímica con su medio ambiente.

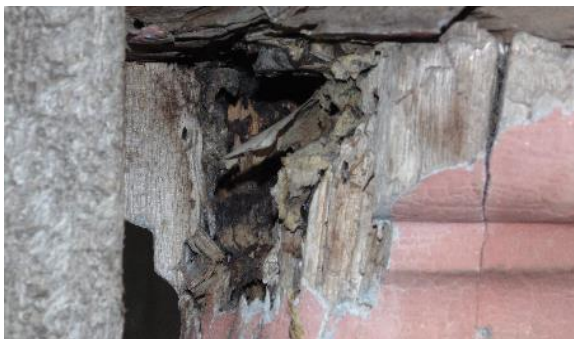
Ilustración 149: Degradación de madera de columna por presencia de insectos que se alojan al interior del material.

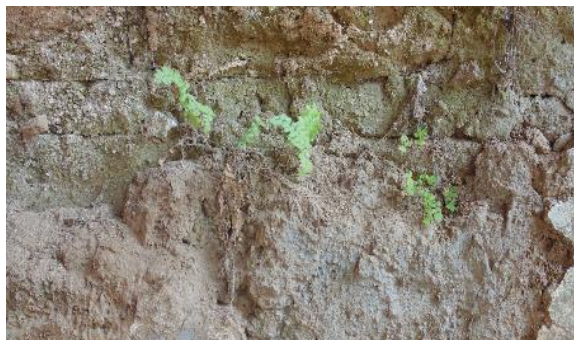
Ilustración 150: Degradación en materiales causado por plantas, que segregan sustancias que alteran la estructura química del material.

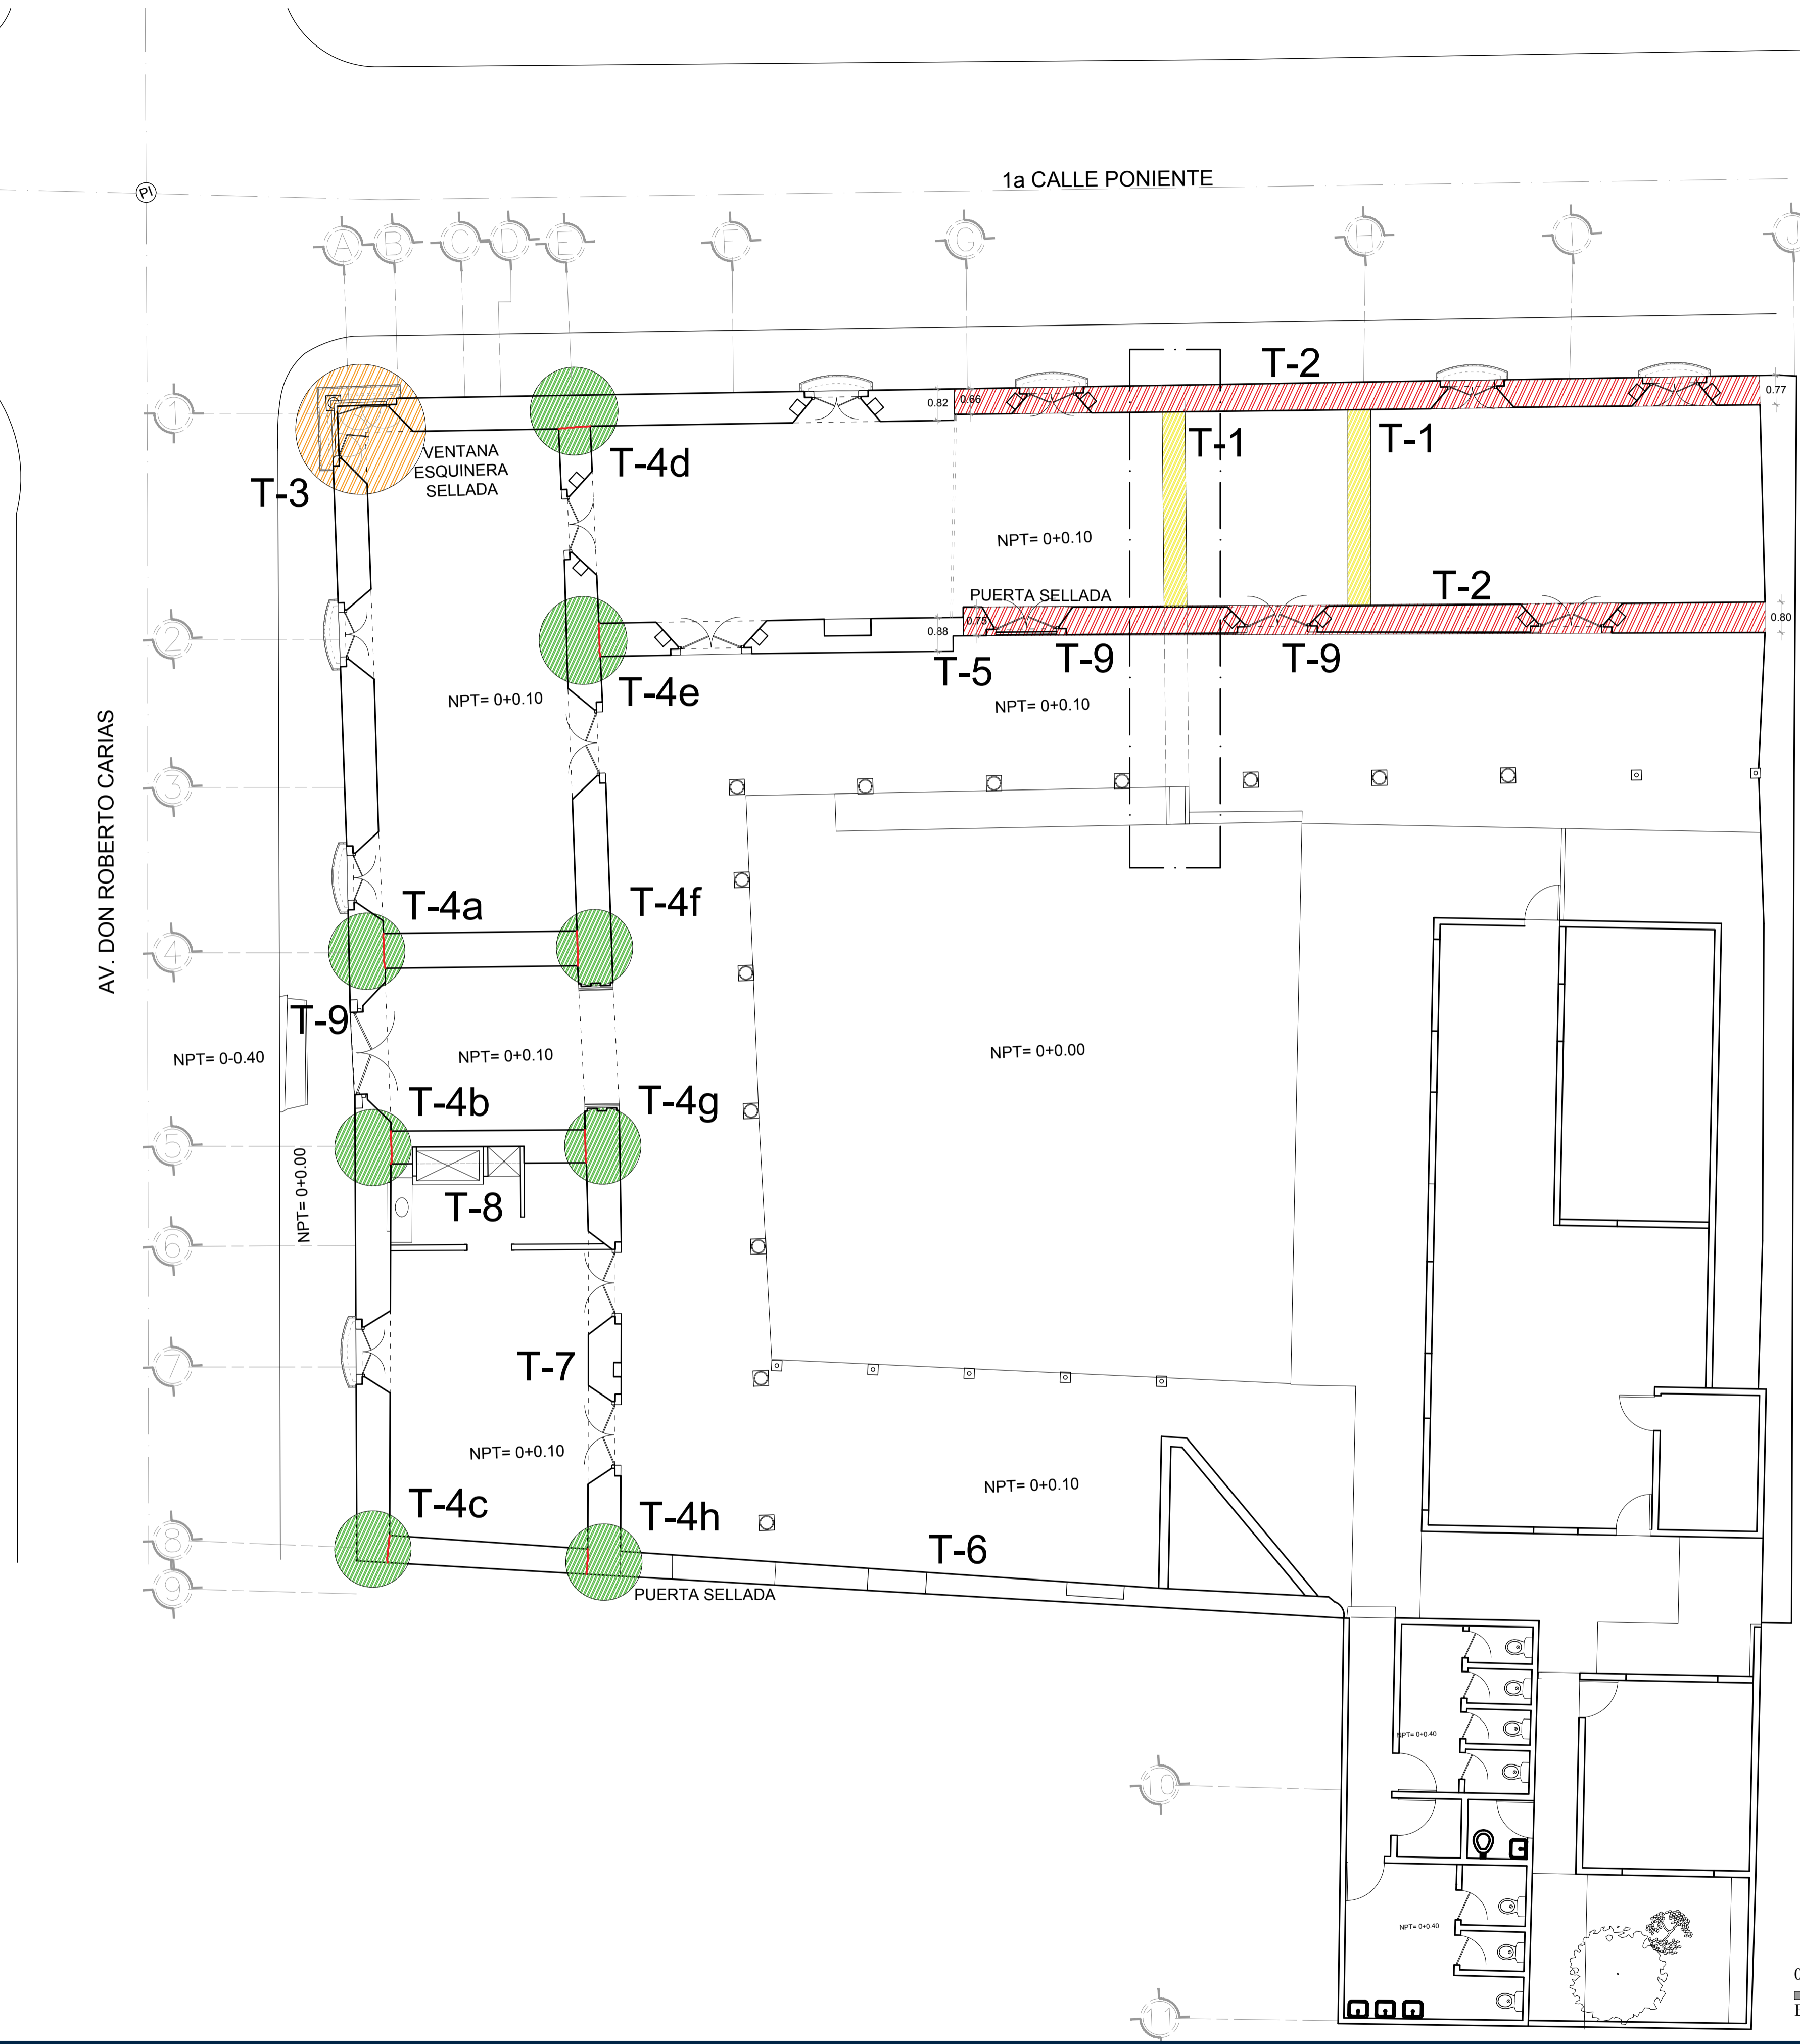
PLANO DE IDENTIFICACIÓN DE FRAGILIDADES

- T-1 DISCONTINUIDAD EN PISO Y CIELO DE CRUJÍA NORTE.
- T-2 DISTRIBUCIÓN IRREGULAR DE VANOS.
- T-3 DOBLE VENTANA EN ESQUINA.
- T-4 DAÑO DE SEPARACIÓN ENTRE INTERSECCIONES DE PARED (FRACTURAS).
- T-5 VARIACIÓN EN PAREDES, DIRECCIÓN DE EJE Y ESPESOR DE 88cm A 75cm.
- T-6 CORREDOR SUR COLAPSADO.
- T-7 2 CARGADEROS DE MADERA MUY CERCANOS SOBRE PUERTAS DE LA CRUJÍA PONIENTE.
- T-8 DISMINUCIÓN DE SECCIÓN DE PARED, ENCHAPE EN PARED CON CERÁMICA.
- T-9 MARCOS DE PIEDRA DE PUERTAS FUERA DE EJE HORIZONTAL Y VERTICAL.

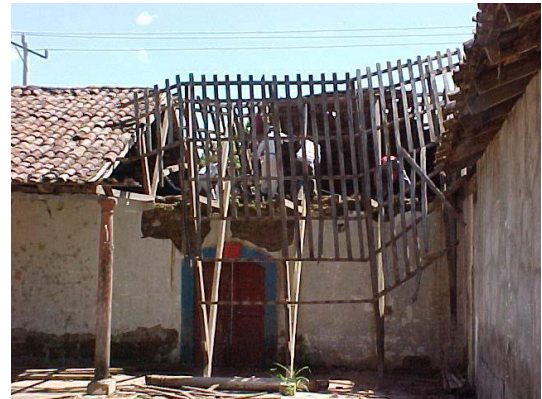
Ilustración 151: Colapso de cubierta en crujía Norte, sobre puerta 8, Casa Barrientos 2001. Fuente: Caracterización de Daños en construcciones de Adobe, Daniel Torrealva Dávila, junio 2003, Foto M. Hardy.

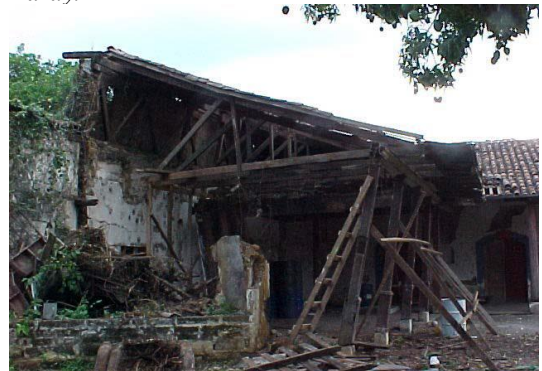
Ilustración 152: Corredor Sur, Techo pesado apoyado sobre un muro de adobe y columnas de madera, en precario estado de equilibrio. Casa Barrientos, 2001. Fuente: Ídem.
