UNIVERSIDAD DE EL SALVADOR  
FACULTAD DE INGENIERIA Y ARQUITECTURA  
ESCUELA DE INGENIERIA CIVIL

**“DETERMINACION DE LA TASA DE DETERIORO EN  
TALUDES CONSTITUIDOS POR MATERIALES  
PIROCLASTICOS EN EL AREA METROPOLITANA DE  
SAN SALVADOR (AMSS)”**

CIUDAD UNIVERSITARIA, NOVIEMBRE DE 2016

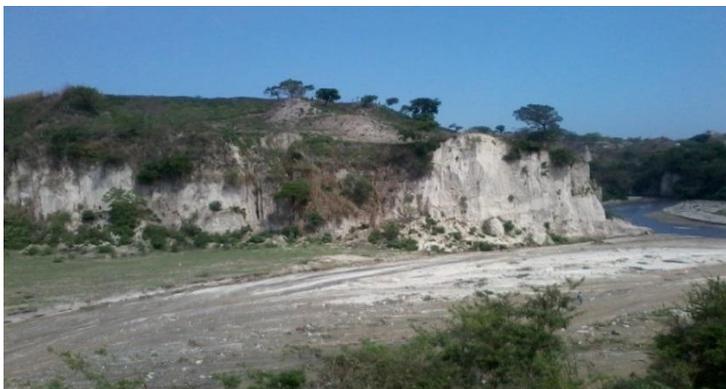
lluvia, el viento, entre otros, sus componentes se erosionan, ocasionando diferentes tipos de daños, tanto de índole social, ambiental y económico (ver **figura 2.12**).

**Figura No. 2.12 Laderas erosionadas en la zona del rio Las Cañas**

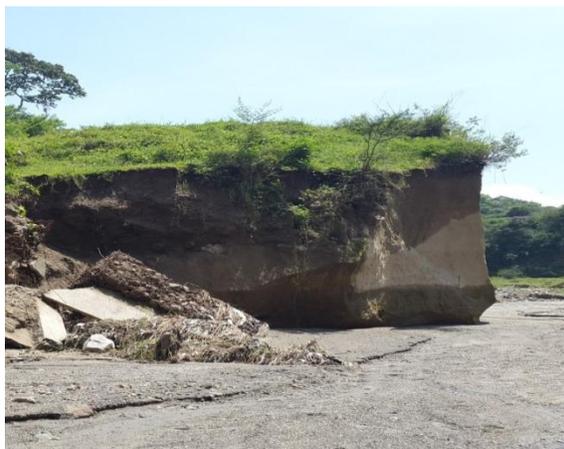
En El Salvador, las estaciones se pueden definir solamente en dos: época seca y época lluviosa, por lo cual, un talud durante la época seca perderá humedad en su superficie, pero en época lluviosa, la humedad e infiltración irán aumentando conforme a la cantidad de lluvia a la que el talud se vea expuesto, destacando que en el mes de mayo tendrá una humedad baja, pero a finales del periodo lluvioso en el mes de octubre, los materiales estarán muy saturados (Ver **figura No. 2.13**).

**Figura No. 2.13 Cambio de humedad en taludes**  
Fuente: De los autores  
Fotografía tomada el: 01/10/2015

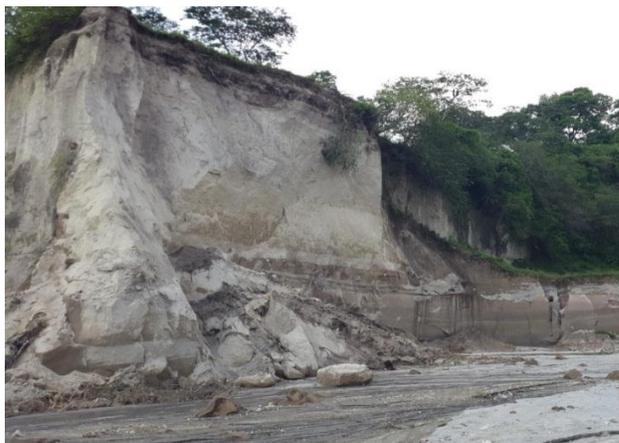
Durante el periodo de lluvias en el AMSS, las precipitaciones que se dan pueden ser moderadas o de alta intensidad, pero siempre favorecen la infiltración en los materiales piroclásticos, principalmente en las zonas con grietas, ya sea que estas sean producidas por vibraciones sísmicas o exfoliación, favoreciendo el ensanchamiento de estas debido a la presión de poros, provocando derrumbes por el aumento de fuerzas intersticiales. (Ver **figura No. 16**).

**Figura No. 2.16. Derrumbes provocados por la saturación de los materiales**

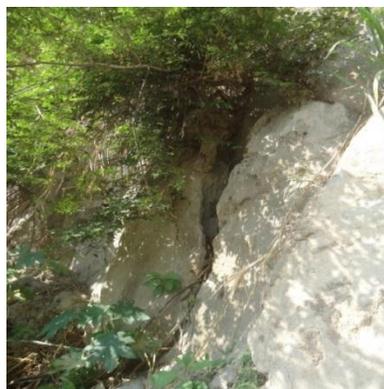
**Figura No. 2.18 Plano de falla debido a raíces de árbol**

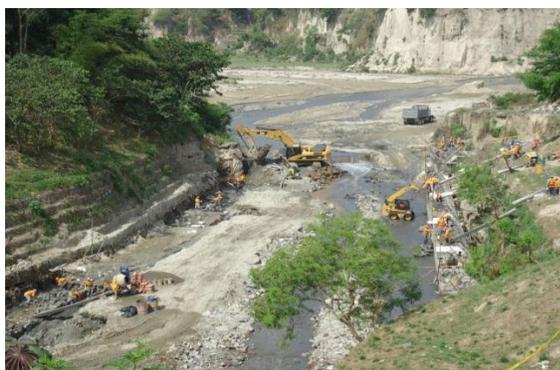
Estas obras son construidas en el cauce lateral de los ríos con el propósito de proteger construcciones aledañas, paso de carreteras, entre otros, pero que dan una solución de manera puntual, y a la larga influyen mucho en la morfología del río, ya que cambian la dirección del flujo y este a su vez ocasiona daños que en épocas anteriores no se presentaban (Ver **figura No. 2.20 y No. 2.21**).

**Figura No. 2.20 Construcción de obras de mitigación en Carretera de Oro contiguo a Parque Memorial Los Cipreses**

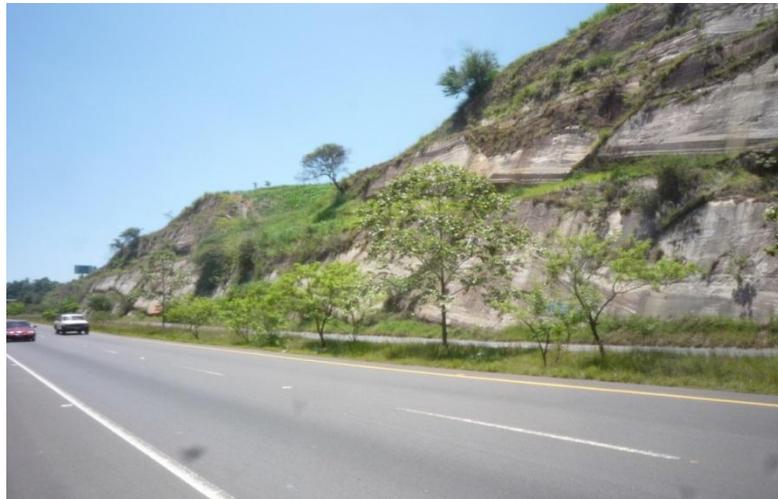
Asimismo, es necesario mencionar que los procesos de vibración producidos por el tráfico y la inclinación de los taludes constituidos por materiales piroclásticos que se encuentran ubicados adyacentes a carreteras también afectan considerablemente la estabilidad de los mismos, aunque éstos daños no son tan perceptibles a corto plazo como cuando se ven afectados por la incidencia de la actividad sísmica, o cuando en época de lluvia se ven expuestos a periodos de precipitación intensa y/o prolongada, esto provoca un aumento en el tamaño de las grietas en el talud hasta que colapsan.(Ver **figura No. 2.22**)

**Figura No. 2.22 Vibraciones causadas por el paso de vehículos**

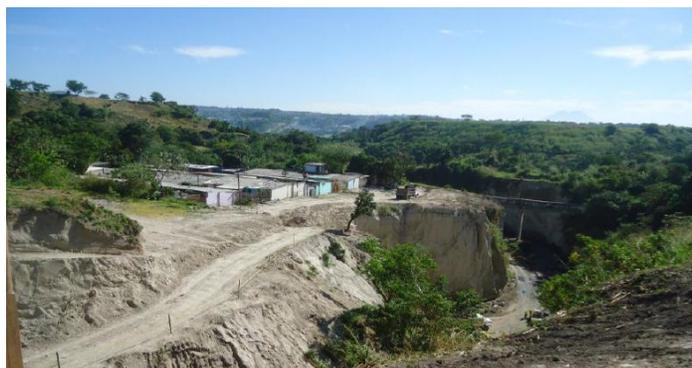
El alarmante incremento de las urbanizaciones, sobre todo en el Área Metropolitana de San Salvador (que ha crecido territorialmente en más de 64%, desde 1980<sup>12</sup>); junto con la topografía muy variada de materiales de origen volcánico poco consolidados, generan las condiciones propicias para la infiltración de aguas superficiales. Además, la impermeabilización producto del impacto de las urbanizaciones en donde se cubren grandes extensiones ya sea con asfalto o concreto, provocan la concentración de caudales que ocasionan fenómenos erosivos (Ver **figura No. 2.23**)

**Figura No. 2.23. Cárcava en reparto El Pepeto, Soyapango**  
Fuente: Cruz de Castro, S. (2015)<sup>13</sup>.  
Fotografía tomada el 02/12/2014

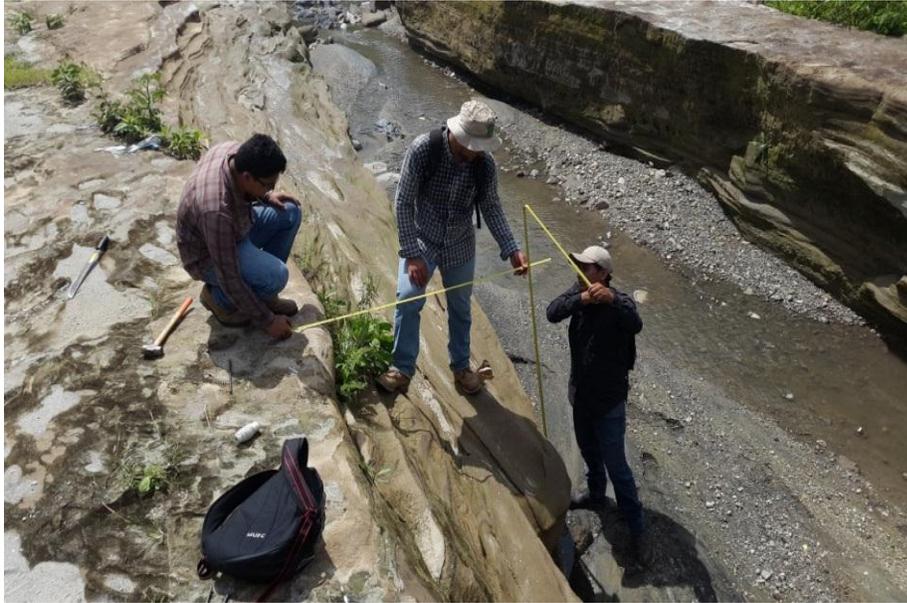
Este tipo de erosión se presenta en laderas desprotegidas en donde el cauce del río (que transporta sedimentos), va originando el desprendimiento de suelo poco consolidado, ocasionando una profundización del terreno. El proceso erosivo continuará hasta que quede descubierto un material mayormente consolidado, lo cual podría significar la pérdida de grandes cantidades de suelo antes que esto suceda. Como ejemplo de este tipo de erosión, se puede mencionar la que se presenta en la Zona Franca de San Bartolo, debido al paso de la quebrada Arenal Seco, la cual, durante la época lluviosa del año 2015, presentó un aumento en la profundidad de su lecho, desprendiendo materiales poco consolidados (TBJ). En la sección que se observa en la fotografía al principio de la época lluviosa presentaba profundidades de 1.50 m (Ver **figura No. 2.33**) y debido a la erosión vertical llegó a alcanzar los 4.30 m (Ver **figura No. 2.34**).

**Figura No. 2.33 Erosión vertical, Zona Franca de San Bartolo, municipio de Ilopango, San Salvador**  
Fuente: Los autores.  
Fotografía tomada el 28/08/2015

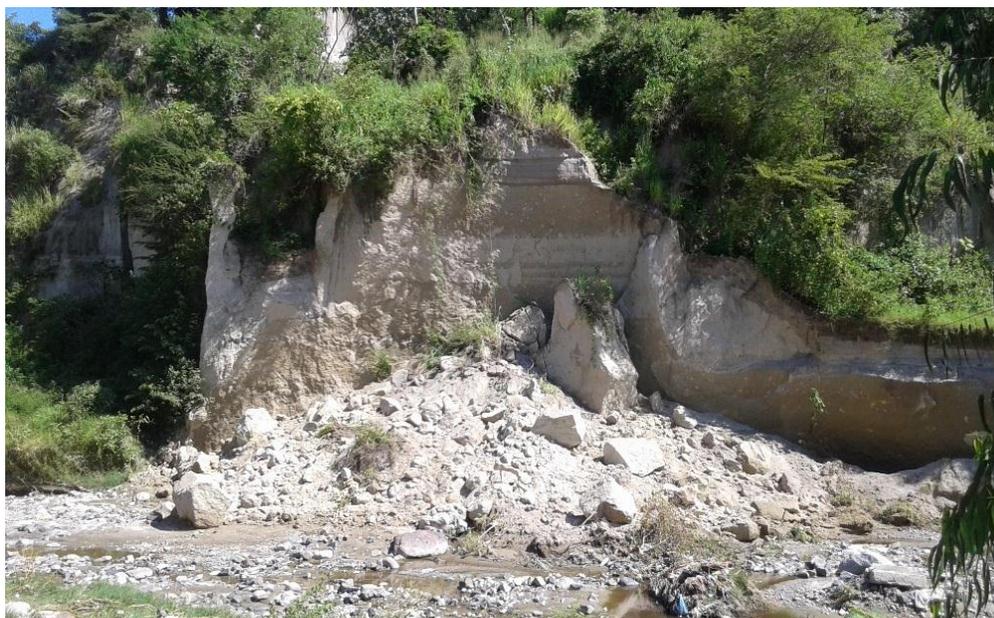
Según (**Sebesta, J., Hernández, W. 2010**), este tipo de erosión genera pérdidas de material en paredes de laderas desprotegidas, ocasionando derrumbes que se presentan de manera episódica (Ver **figura No. 2.35** y **figura No. 2.36**). Si no se implementan obras de protección para el control de la erosión horizontal, el proceso de tipo retrógrada va avanzando e intensificándose de tal manera que puede llegar a afectar a viviendas u otro tipo de obras civiles que se encuentren en la zona.

**Figura No. 2.35 Erosión lateral en quebrada Arenal Seco, Zona Franca de San Bartolo, municipio de Ilopango, San Salvador**

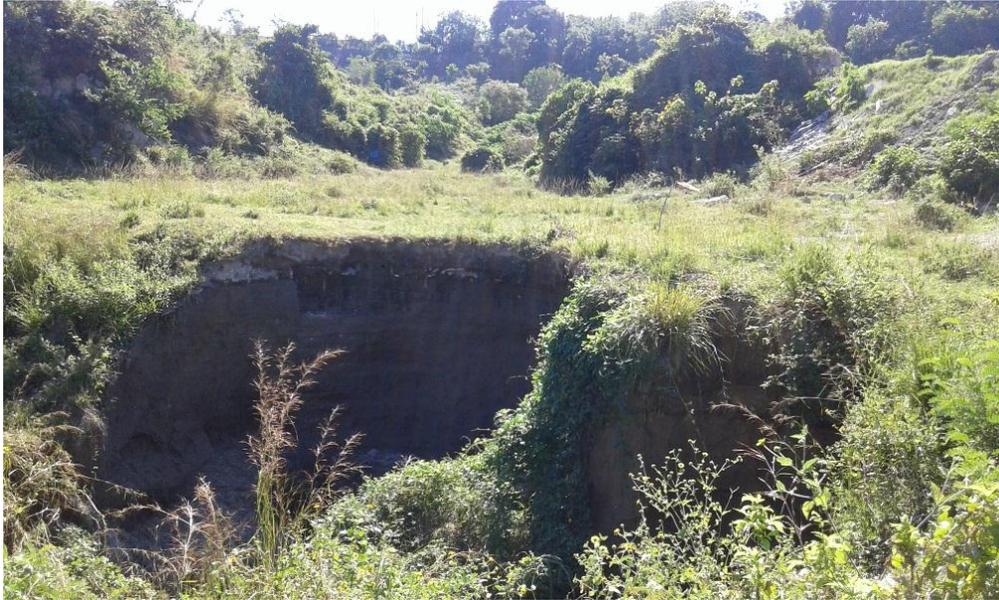
**Figura No. 2.37 Erosión subterránea, Villa Galicia, San Salvador**  
Fuente: Oficina de Planificación del Área Metropolitana de San Salvador (OPAMSS)

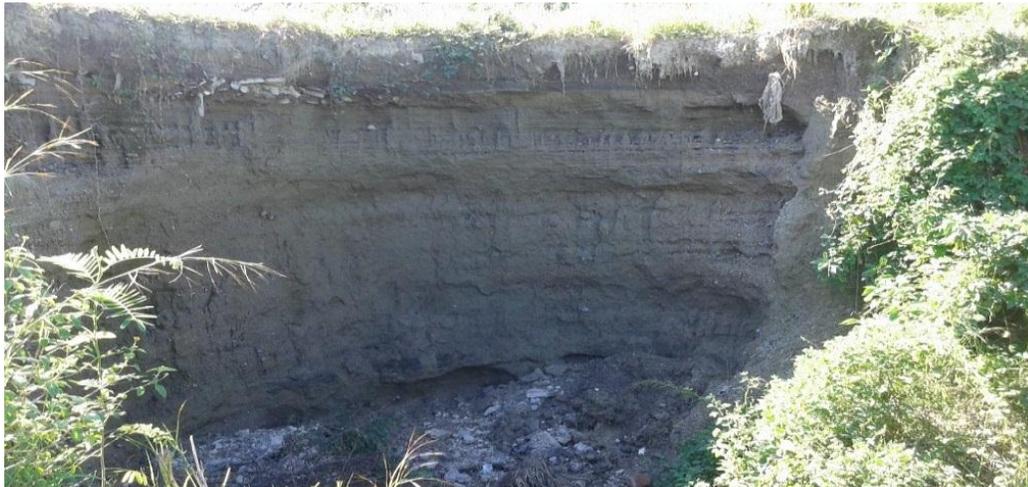
**Figura No. 2.38 Erosión subterránea, Villa Galicia, San Salvador**  
Fuente: Oficina de Planificación del Área Metropolitana de San Salvador (OPAMSS)

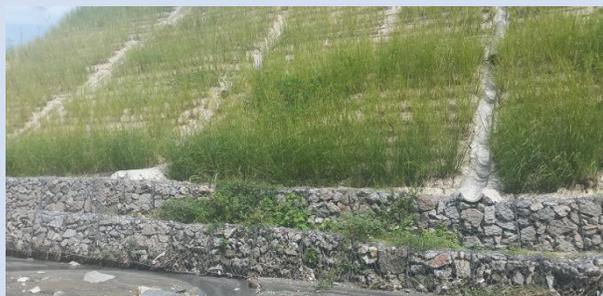
**Figura No. 4.26 Deterioro de muro gavión construido frente al talud Cipreses I**

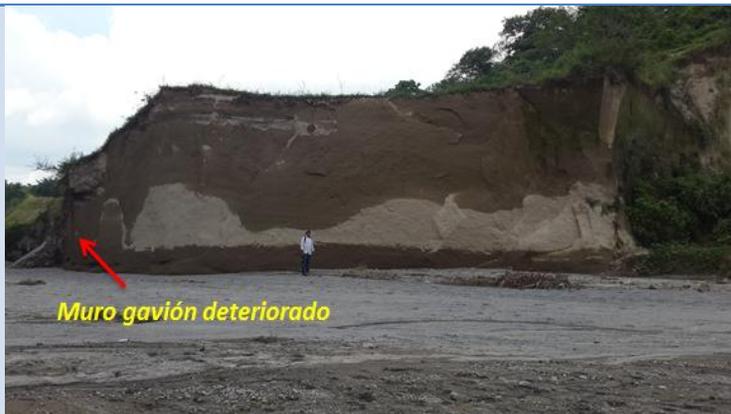
**Figura No. 4.29 Deterioro de muro gavi3n en talud Cipreses II**  
**Fuente: De los autores.**  
**Fotograf3a tomada el 23/10/2015**

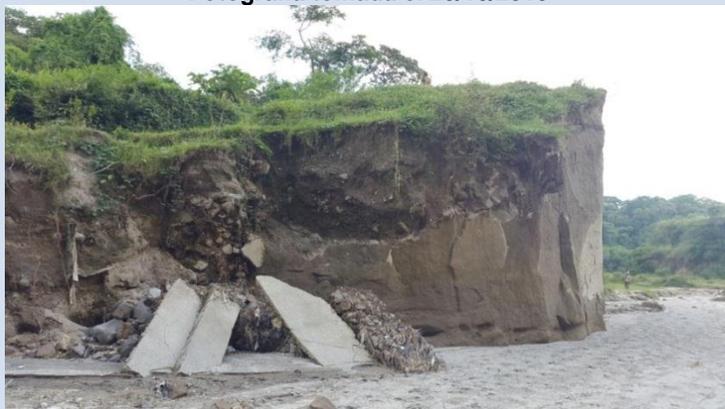
**Figura No. 4.30 Deterioro de muro gavi3n en talud Cipreses II**  
**Fuente: De los autores.**  
**Fotograf3a tomada el 23/10/2015**

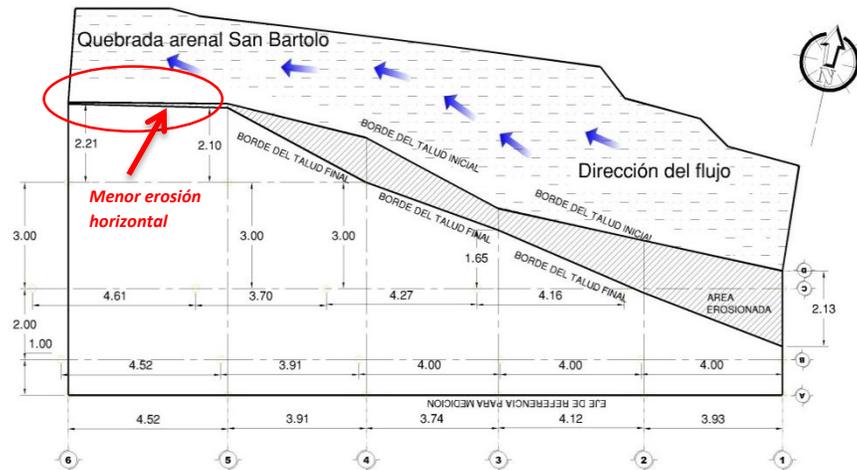
**Figura No. 5.18. Condiciones finales (Vista en planta) del talud Cipreses I**  
Fuente: De los autores

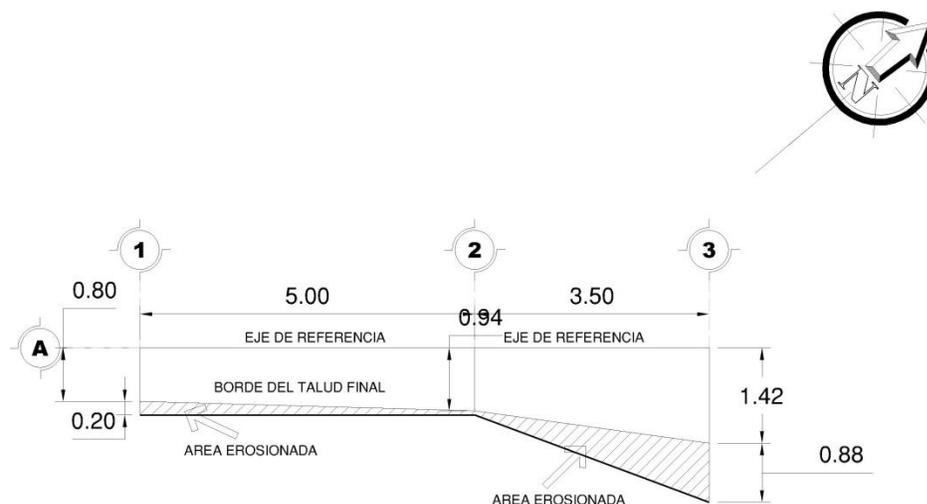
**Figura No. 5.39. Condiciones finales (Vista en planta), Talud Galicia**  
Fuente: De los autores

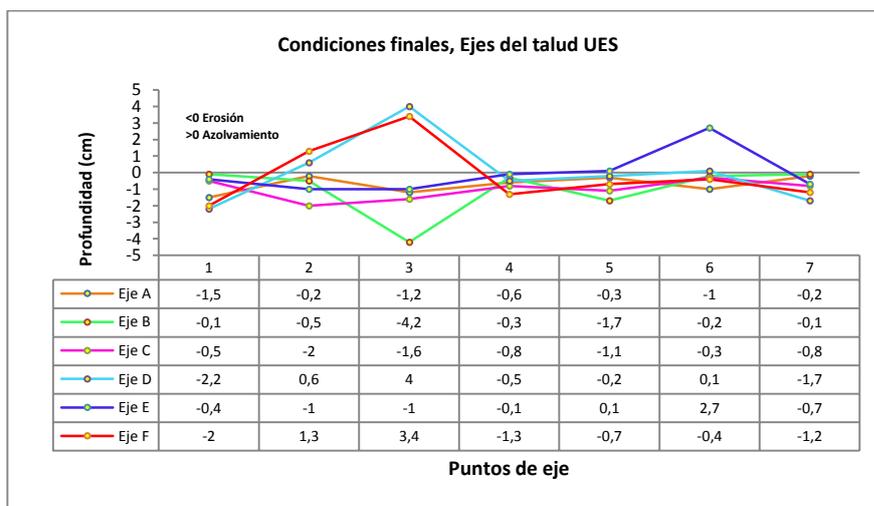
**Figura 5.47 Condiciones finales, Ejes del talud UES**
