**UNIVERSIDAD DE EL SALVADOR
FACULTAD MULTIDISCIPLINARIA ORIENTAL
DEPARTAMENTO DE INGENIERIA Y ARQUITECTURA
SECCION DE ARQUITECTURA**

**TRABAJO DE GRADO:
EVALUACIÓN DEL ESTADO DE CONSERVACIÓN, DETERMINACIÓN DEL VALOR HISTÓRICO-CULTURAL Y
RECOMENDACIONES DE CONSERVACIÓN DEL TEMPLO PARROQUIAL SAN PEDRO APÓSTOL, DEL MUNICIPIO
DE ALEGRÍA, DEPARTAMENTO DE USulután.**

CIUDAD UNIVERSITARIA ORIENTAL, AGOSTO DE 2015

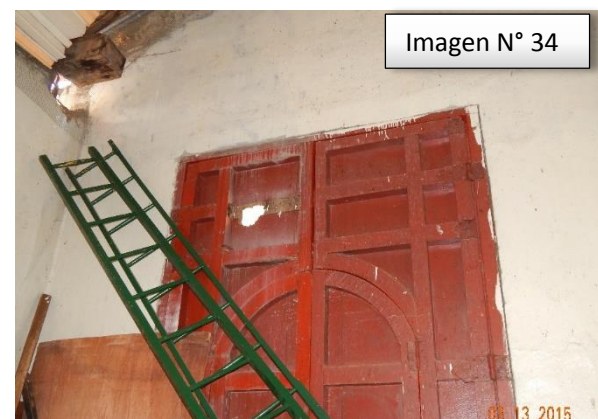
Imagen N° 34

Fuente: Visita de campo.
Puerta en fachada frontal, vista posterior, deterioro.

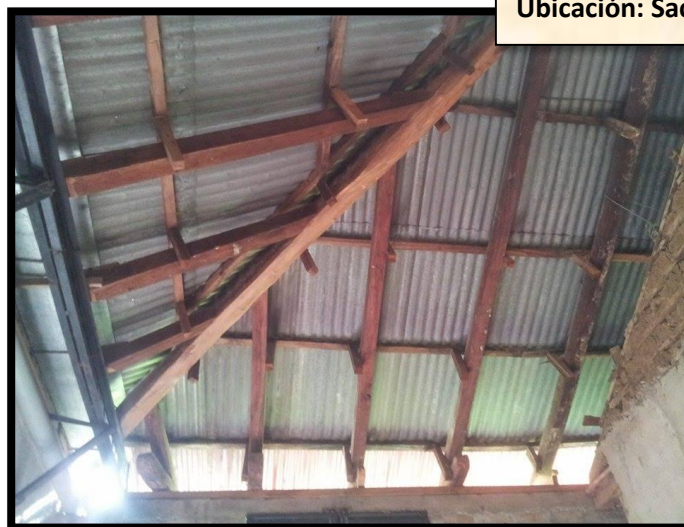
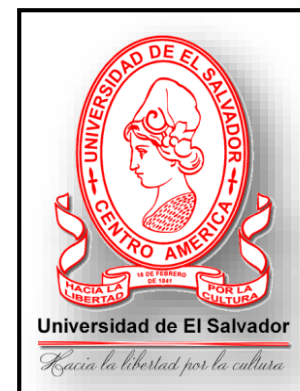
Ubicación: Sacristía

Eliminación de insectos, humedad y hongos que provocan daños y erosión a la estructura tanto como en el exterior como en el interior del material.

- **Mantenimiento preventivo:** hacer uso de la limpieza (donde sea visible la estructura), ya sea con una escoba o escobilla en donde se pueda eliminar telarañas, polvo u otros residuos biológicos que puedan seguir afectando más la estructura.

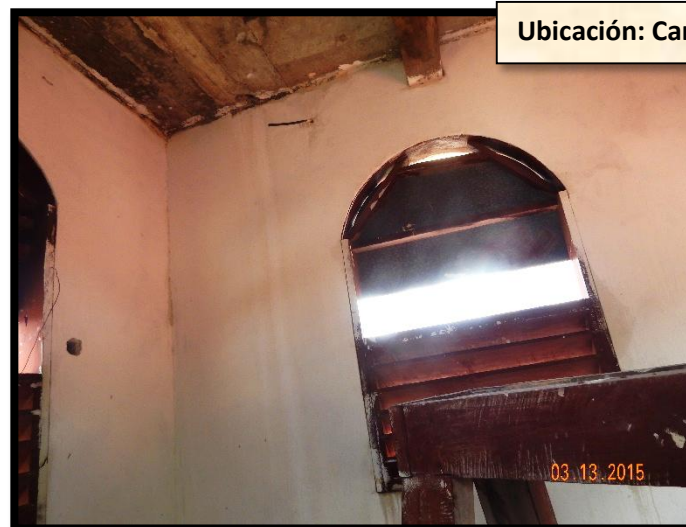
Ubicación: Campanario y Naves

Ventanas de Madera	Consolidación	✘
	Mantenimiento	✘
Criterios:		
Se hará un mantenimiento y consolidación de ventanas de madera deterioradas

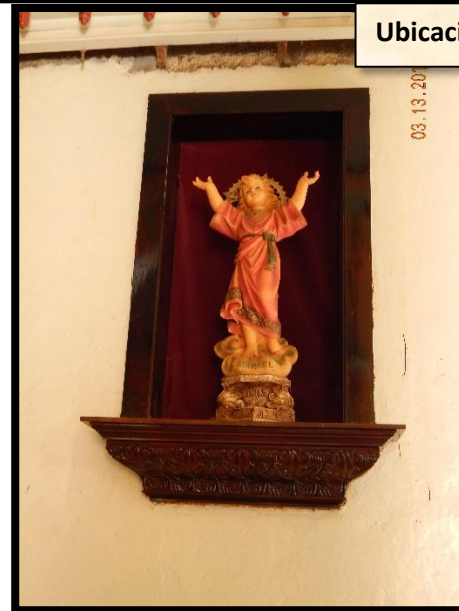
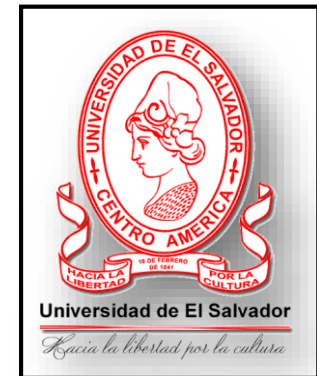
Se planteara un proceso de mantenimiento en los altares del Templo que se ubican en las nave derecha e izquierda, consiste en limpieza de residuos tipo biológicos, así como también el mantenimiento de la madera para conservar su estado.

- **Mantenimiento preventivo:** en esta intervención se realizara lo que es un mantenimiento preventivo que va desde hacer una limpieza en un tiempo determinado, hasta inspeccionar los altares de madera si no poseen daños por insectos:
 - ✓ La limpieza como se ha venido realizando para elementos de madera se va a llevar a cabo con una escobilla y paño de tela con químicos de limpieza que todos conocemos, este procedimiento de limpieza es algo de rutina que se realizara un día por semana, con el objetivo de eliminar no solo suciedad, si no heces fecales de animales, telarañas y cualquier tipo de basura y nuevamente como se ha venido planteando puede ser de manera manual o mecánica.
 - ✓ Si en la inspección se da el resultado de presencia de termitas la madera será tratada con preservantes para repeler el ataque de estos.
