UNIVERSIDAD DE EL SALVADOR
FACULTAD MULTIDISCIPLINARIA DE OCCIDENTE
DEPARTAMENTO DE INGENIERIA Y ARQUITECTURA

TRABAJO DE GRADO

“PROPUESTA DEL ANTEPROYECTO PARA LA RESTAURACION
Y CONSERVACION DE LA CAPILLA SAN JOSE DEL HOSPITAL
SAN JUAN DE DIOS DE LA CIUDAD DE SANTA ANA”

OCTUBRE 2015

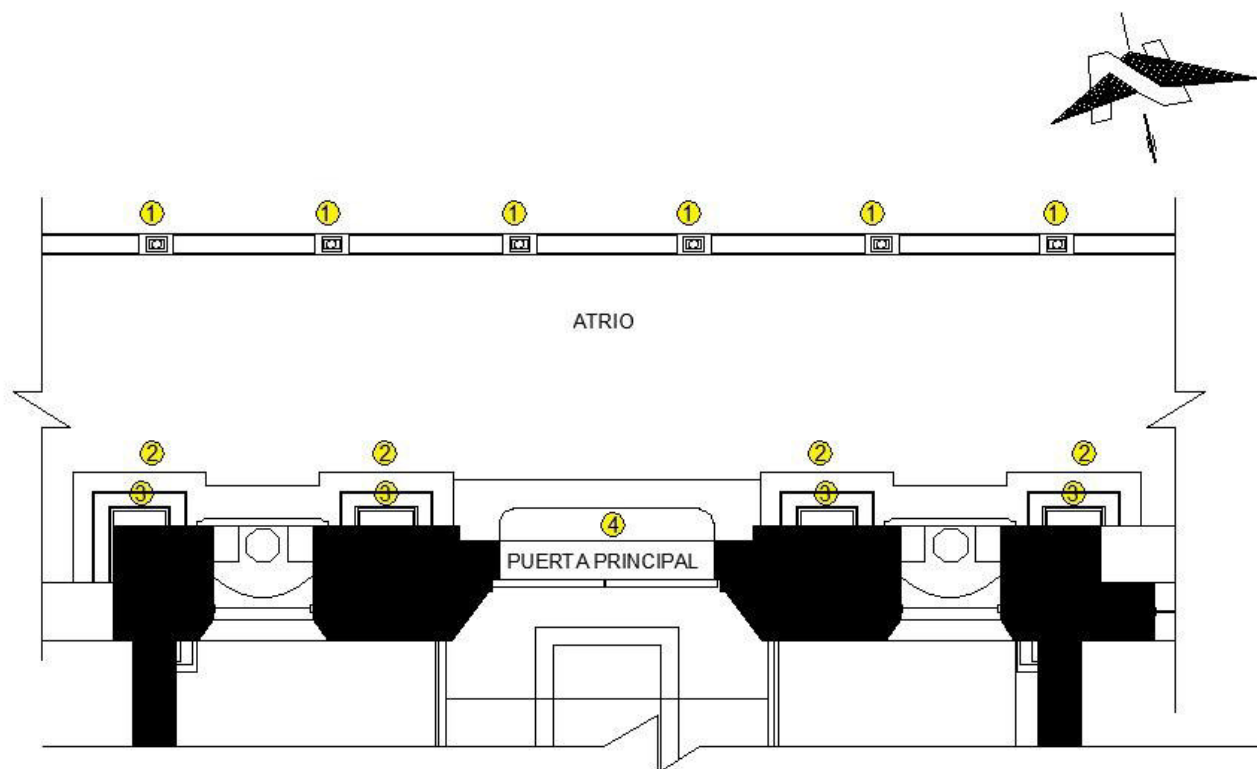
PLANTA DE ELEMENTOS Y DAÑOS
Atrio

CUADRO DE ALTERACIONES Y DAÑOS	
ELEMENTO ARQUITECTONICO	DAÑO O ALTERACIONES
1- Balastradas	Desprendimiento de pintura por humedad
2- Dados	
3- Almohadillado	Desprendimiento de Repello en algunos sectores
4- Puerta Principal

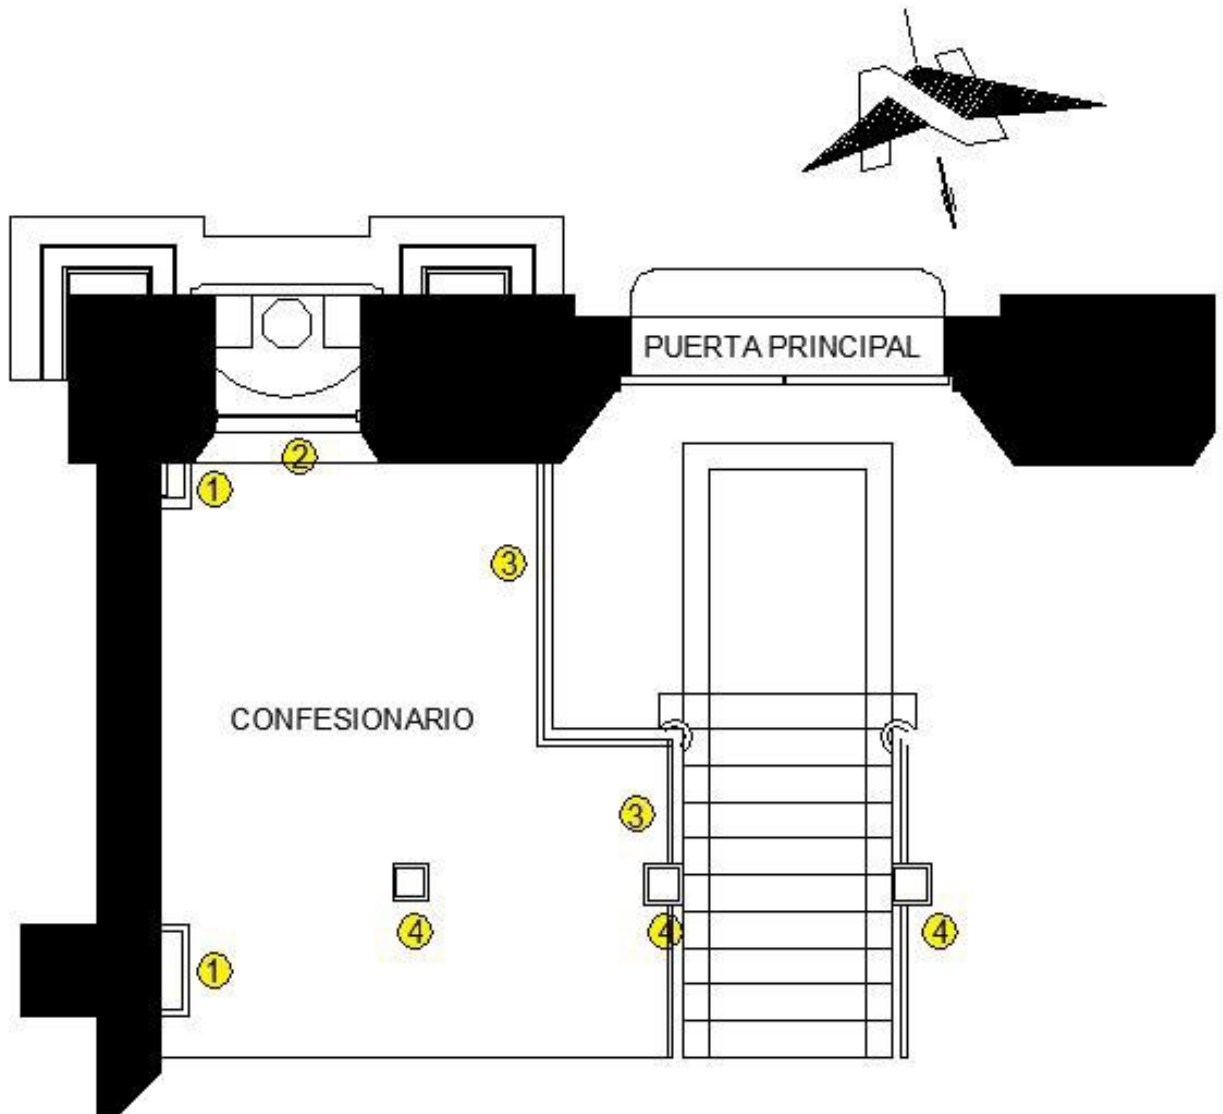
PLANTA DE ELEMENTOS Y DAÑOS
Confesionario

CUADRO DE ALTERACIONES Y DAÑOS	
ELEMENTO ARQUITECTONICO	DAÑO O ALTERACIONES
1- Pilastra	Desprendimiento de Repello y Fisuras
2- Ventana tipo Ojo de Buey	
3- Barandal	Desprendimiento de Pintura
4- Columna de Madera

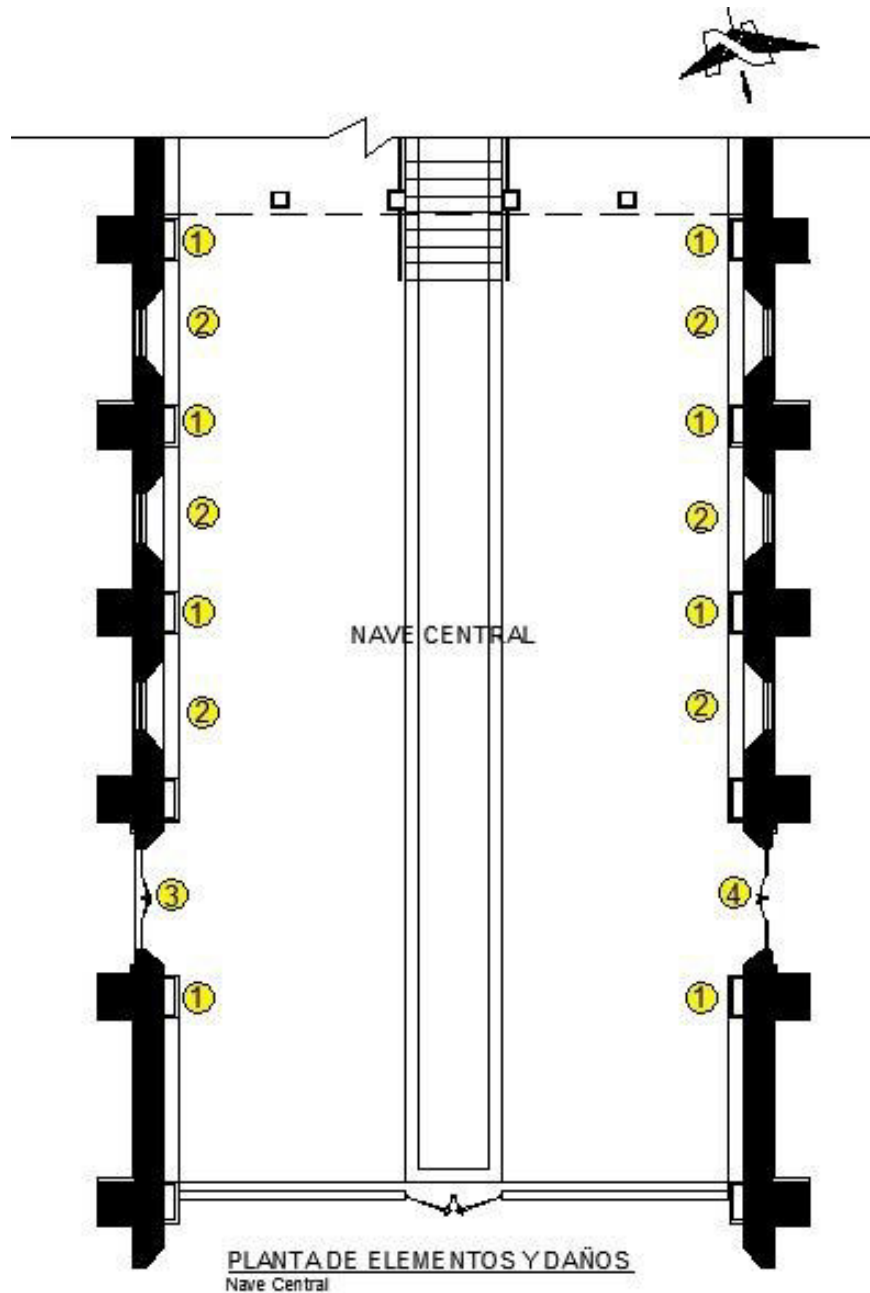
NAVE CENTRAL

CUADRO DE ALTERACIONES Y DAÑOS	
ELEMENTO ARQUITECTONICO	DAÑO O ALTERACIONES
1- Pilastra	Desprendimiento de Repello
2- Ventana con arco de medio punto	
3- Puerta de acceso Poniente	Mal estado de la chapa
4- Puerta de acceso Oriente	Desprendimiento de Pintura

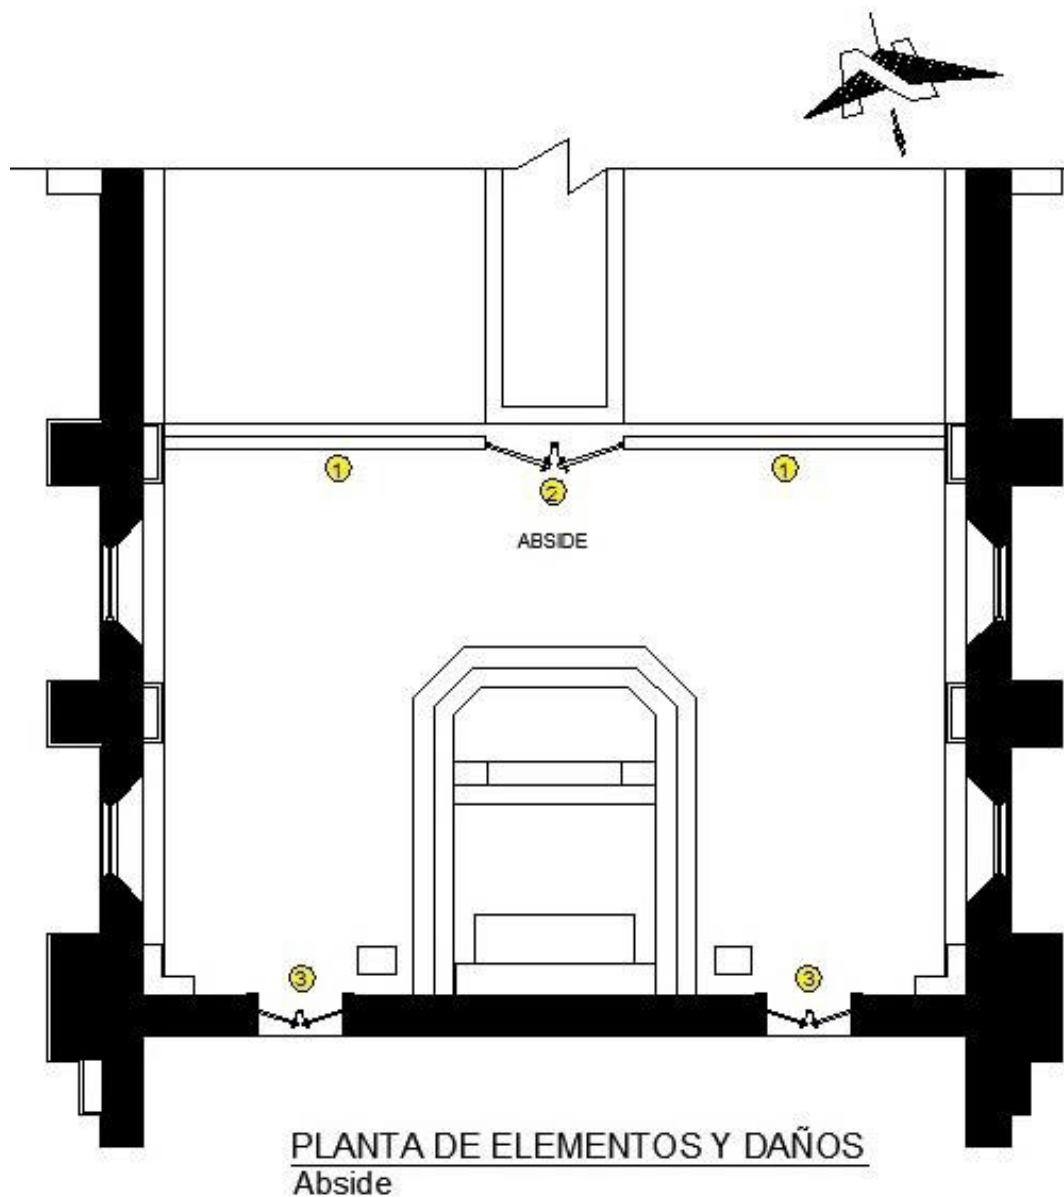
ABSIDE

CUADRO DE ALTERACIONES Y DAÑOS	
ELEMENTO ARQUITECTONICO	DAÑO O ALTERACIONES
1- Balaustradas de Mármol	Fisuras
2- Baranda de doble hoja metálica	Se encuentra desnivelada
3- Puerta de Madera doble hoja

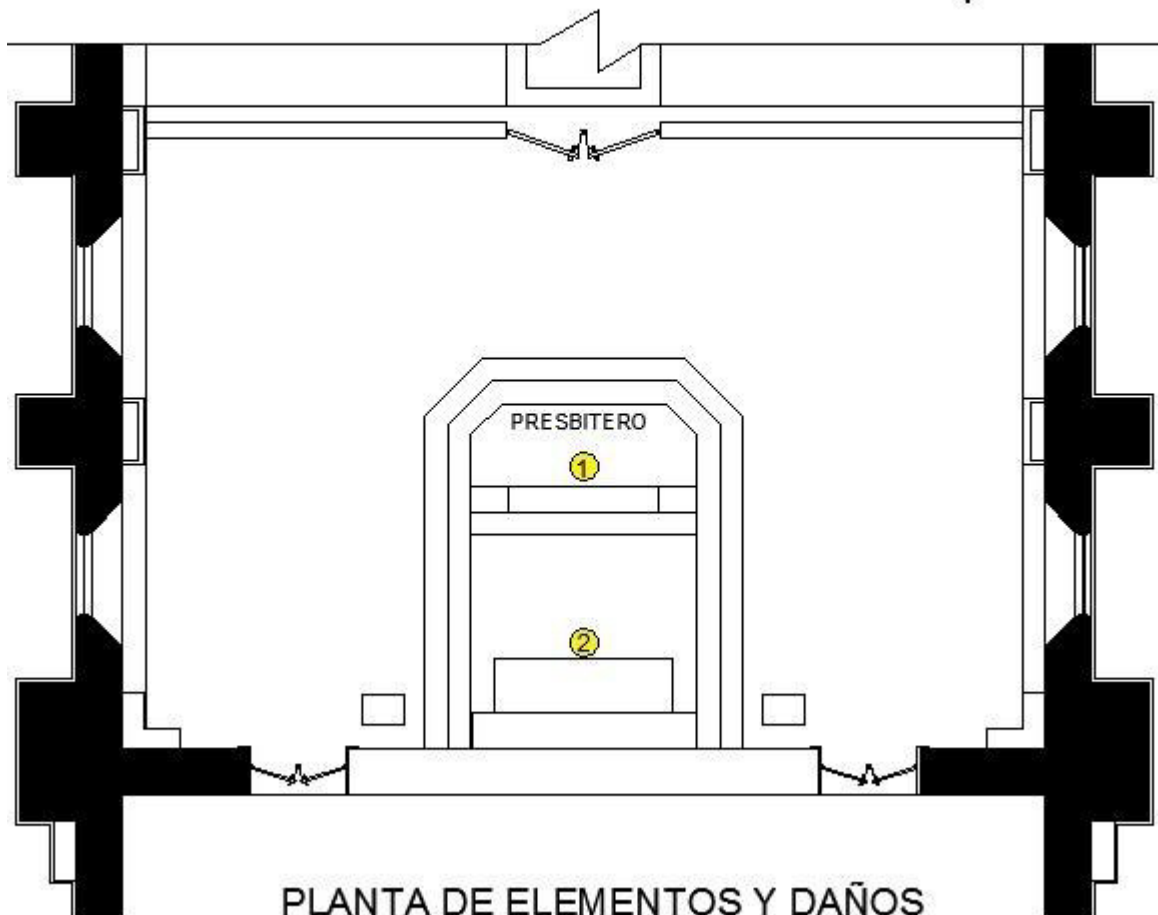
PLANTA DE ELEMENTOS Y DAÑOS
Presbítero

CUADRO DE ALTERACIONES Y DAÑOS	
ELEMENTO ARQUITECTONICO	DAÑO O ALTERACIONES
1- Altar	Mármol Manchado
2- Retablo

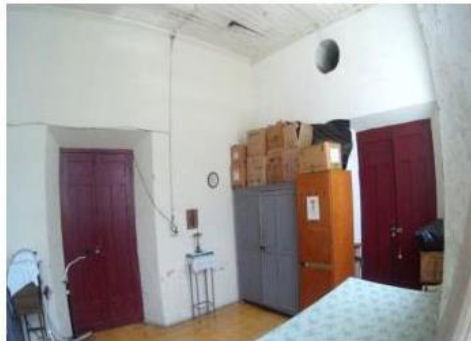
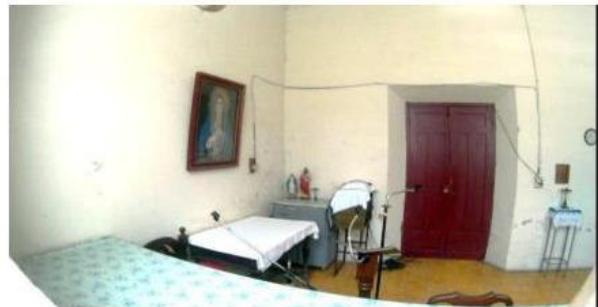
- Daño en el techo.
- Aglomeración de muebles por falta de espacio.
- Instalaciones eléctricas superficiales.

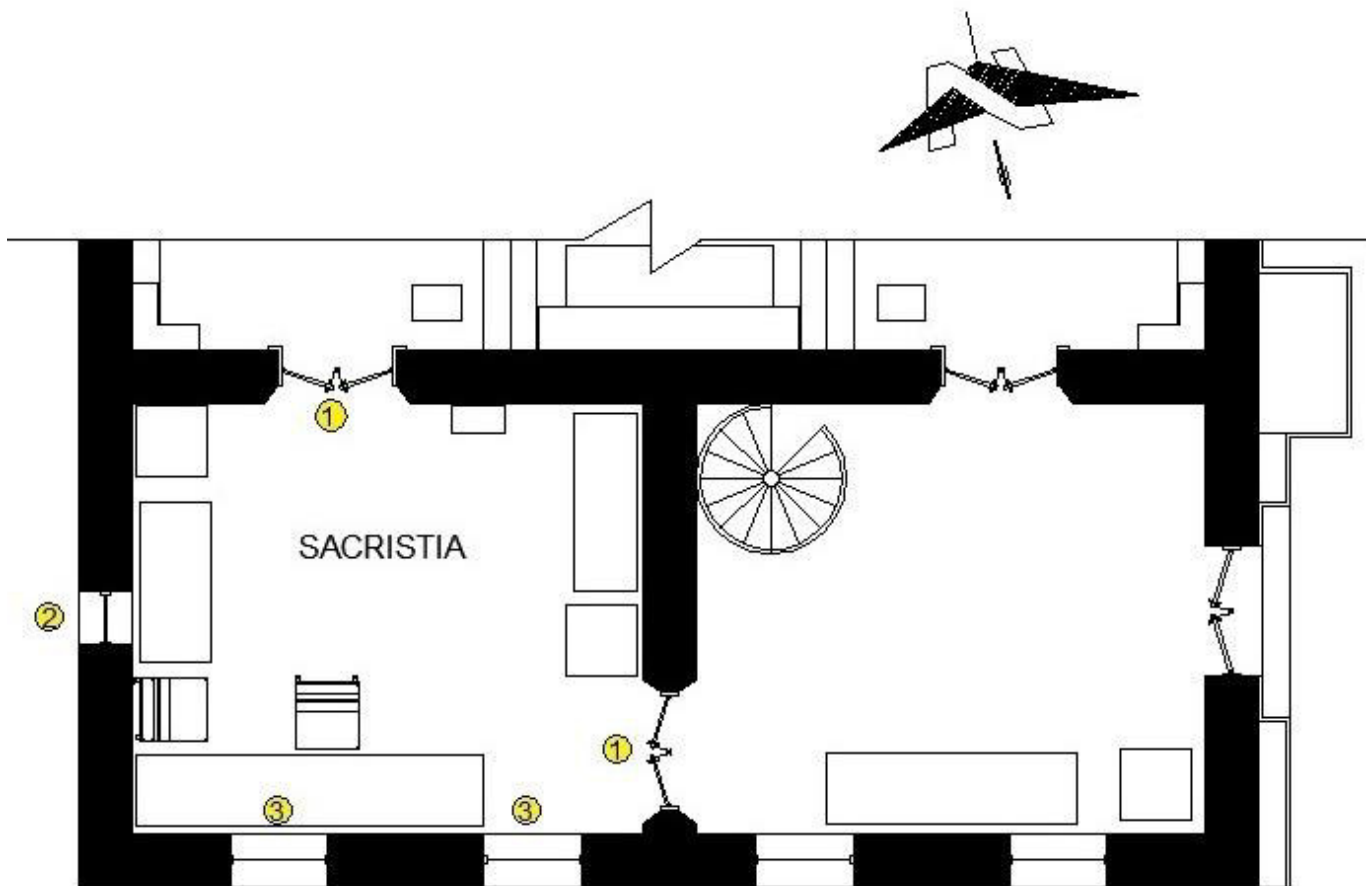
PLANTA DE ELEMENTOS Y DAÑOS Sacristia

CUADRO DE ALTERACIONES Y DAÑOS	
ELEMENTO ARQUITECTONICO	DAÑO O ALTERACIONES
1- Puerta de Madera	
2- Ventana Tipo Ojo de Buey	Aristas Dañadas
3- Ventana Rectangular	Desprendimiento de repello en sus aristas

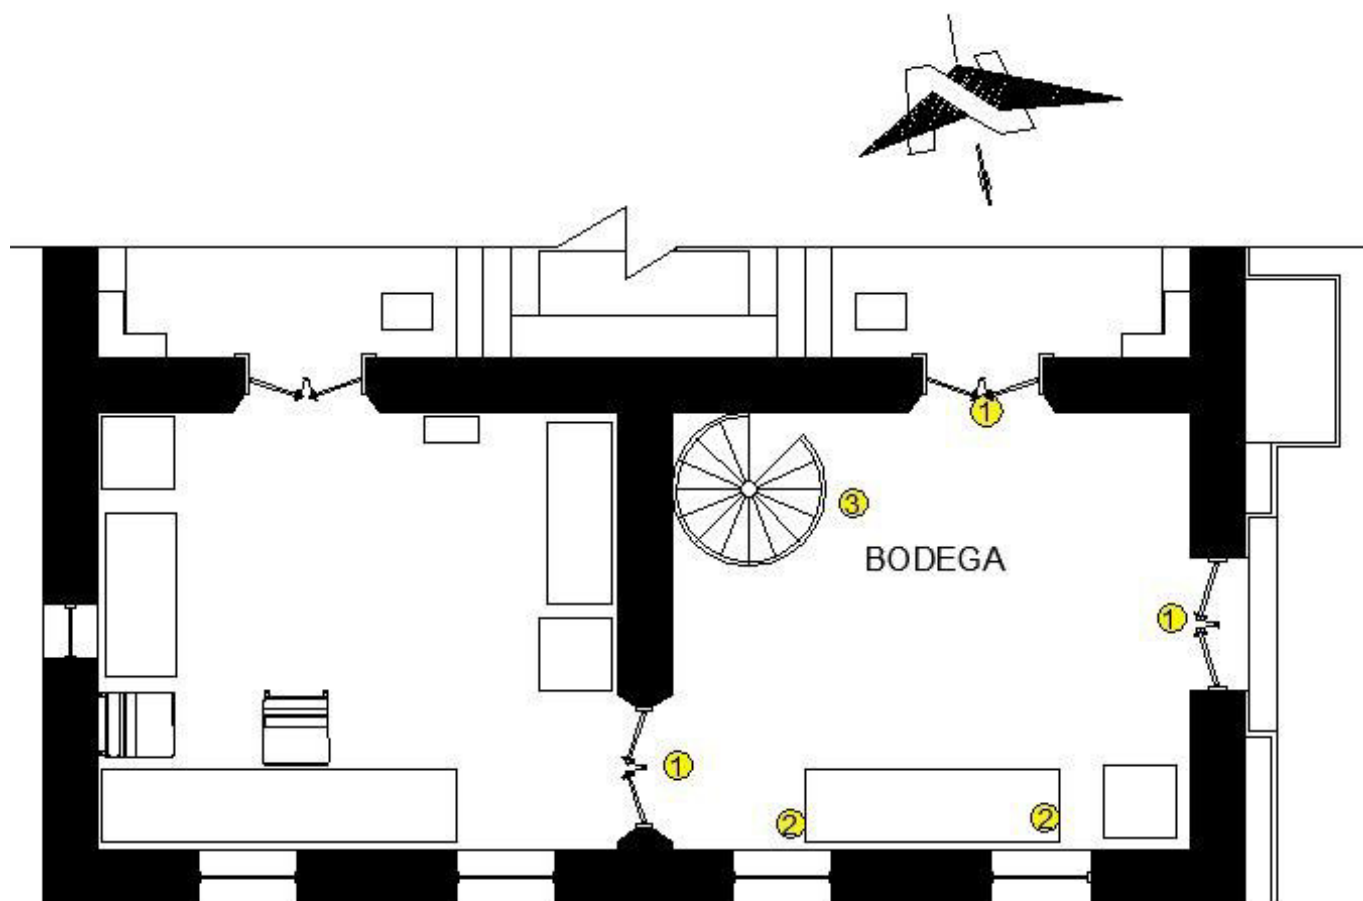
PLANTA DE ELEMENTOS Y DAÑOS Bodega

CUADRO DE ALTERACIONES Y DAÑOS	
ELEMENTO ARQUITECTONICO	DAÑO O ALTERACIONES
1- Puerta de Madera	Leve desprendimiento de Pintura
2- Ventana Rectangular	Falta de vidrio y defensa
3- Escaleras en forma de caracol	Fisuras en la madera

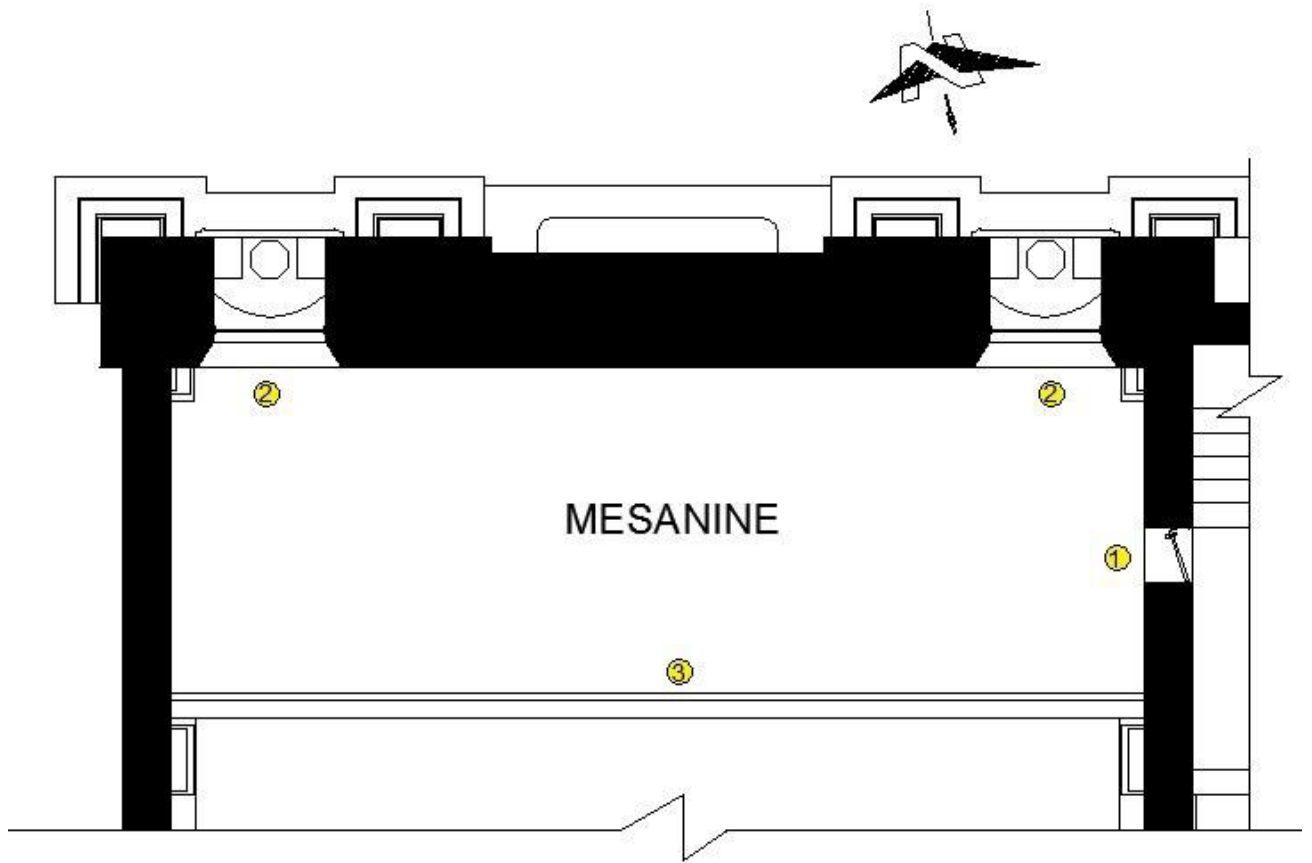
PLANTA DE ELEMENTOS Y DAÑOS
Mesanine

CUADRO DE ALTERACIONES Y DAÑOS	
ELEMENTO ARQUITECTONICO	DAÑO O ALTERACIONES
1- Puerta de Madera	Madera dañada debido a la humedad del espacio
2- Ventana tipo Ojo de Buey	Vidrios Quebrados
3- Pasamanos Metálico	Desprendimiento de pintura

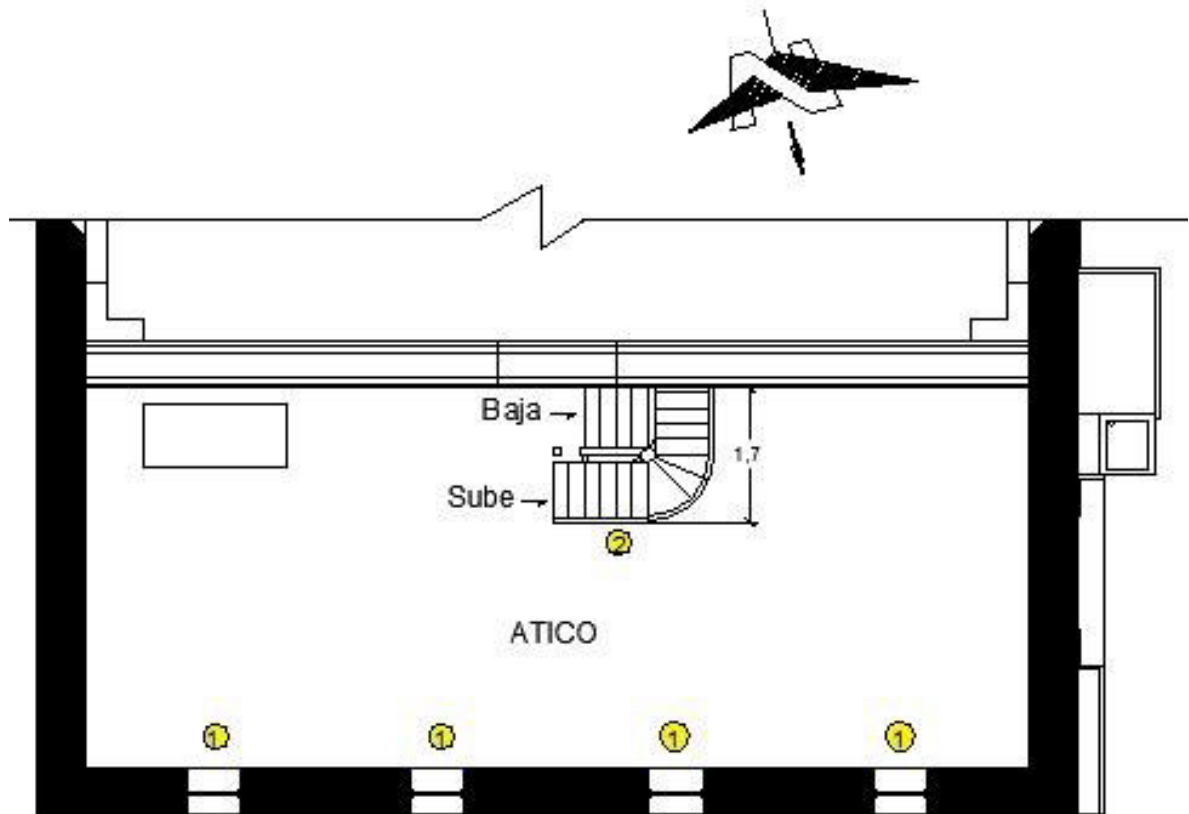
PLANTA DE ELEMENTOS Y DAÑOS
Atico

CUADRO DE ALTERACIONES Y DAÑOS	
ELEMENTO ARQUITECTONICO	DAÑO O ALTERACIONES
1- Puerta de Madera	Madera dañada debido a la humedad del espacio
2- Ventana tipo Ojo de Buey	Vidrios Quebrados
3- Pasamanos Metálico	Desprendimiento de pintura

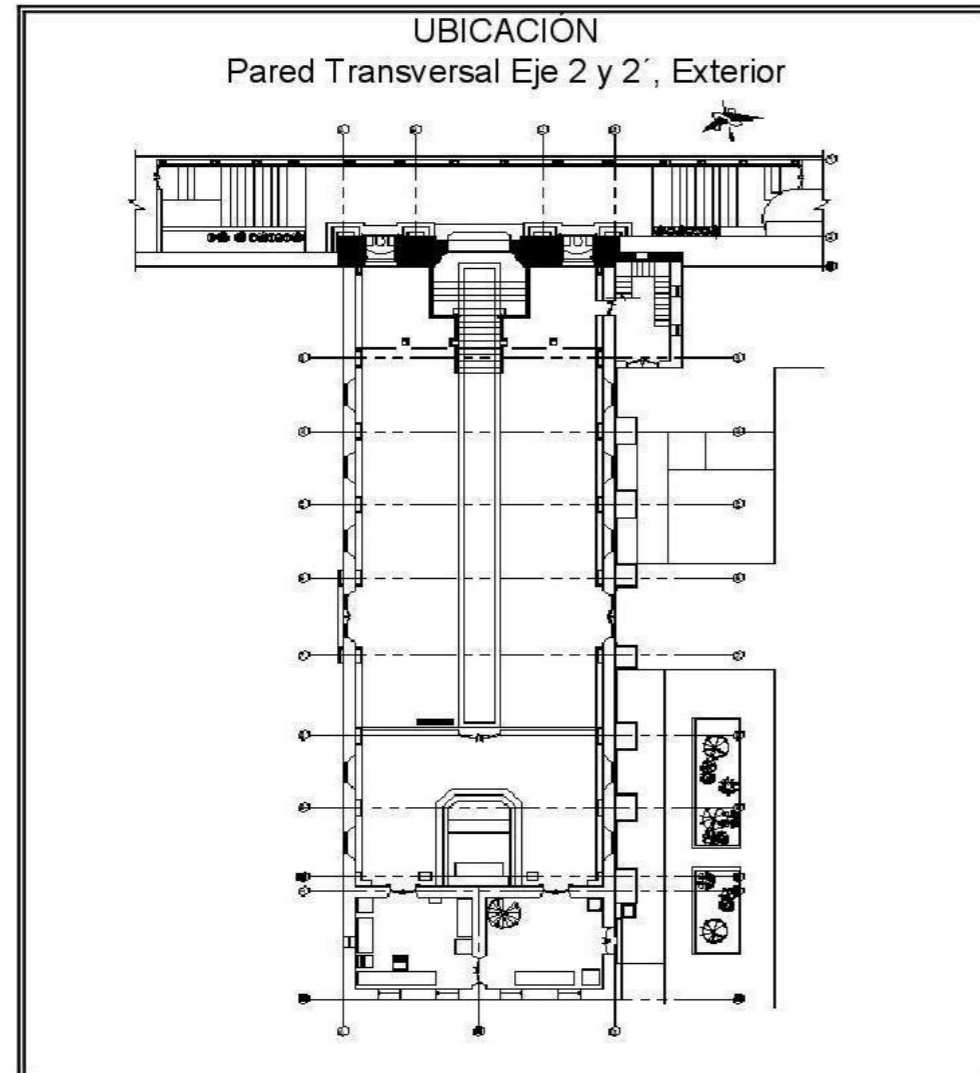
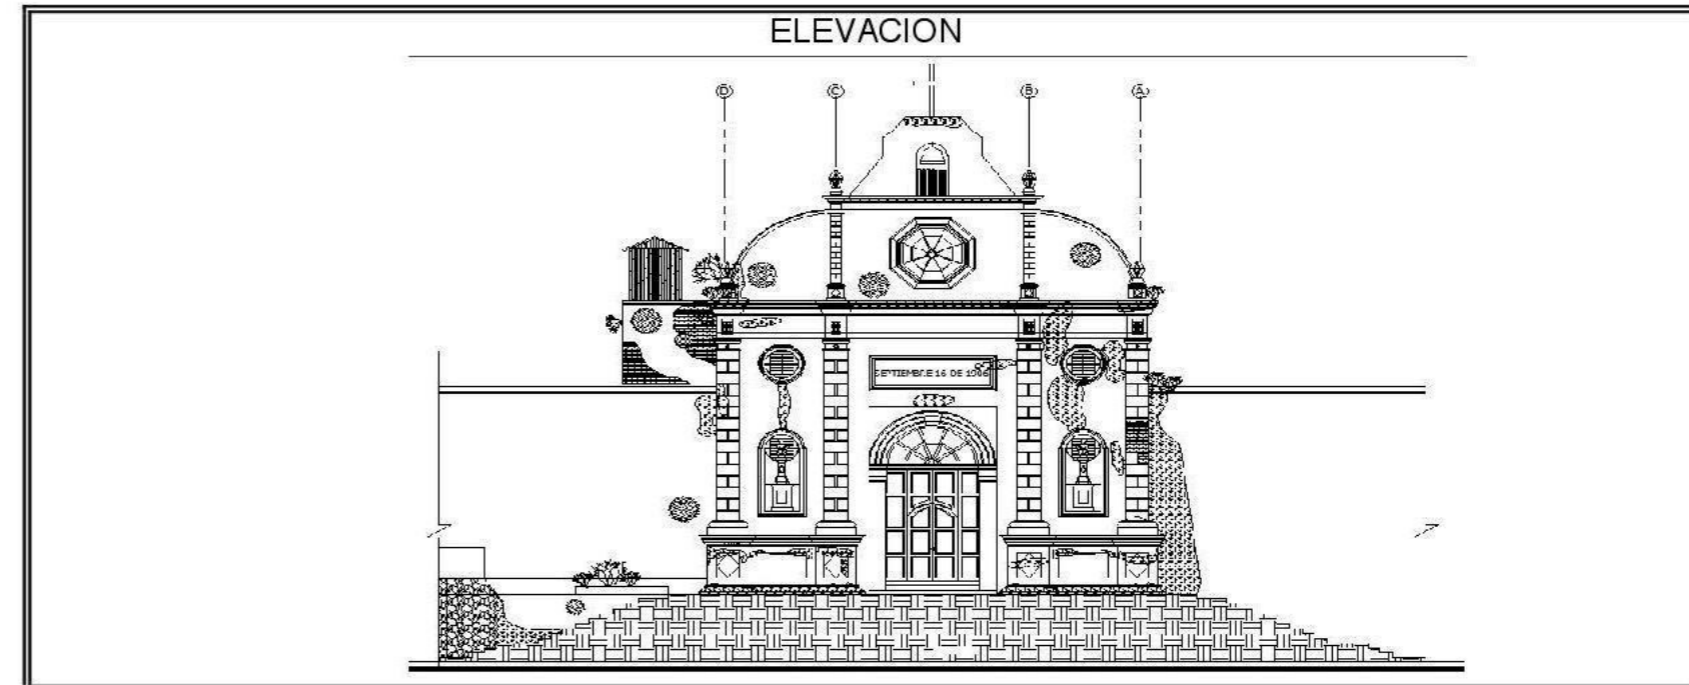
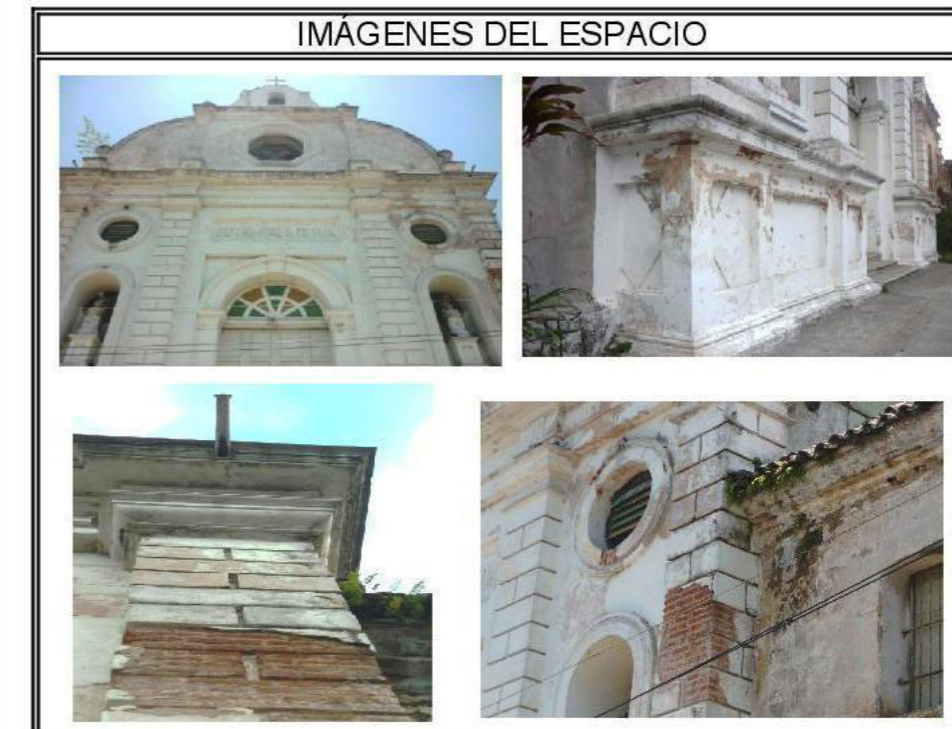
N° DE FICHA: P-1

La fachada principal contiene diferentes Elementos Arquitectonicos los cuales con el largo del tiempo han sufrido daños, los daños mas representativos son Fisuras en las paredes y aristas, desprendimiento de repello en el almohadillado y la pared de la torre, grietas en un 65% de la pared, las cuales son causadas por la aparicion de vegetacion que con el tiempo fisuran las paredes.

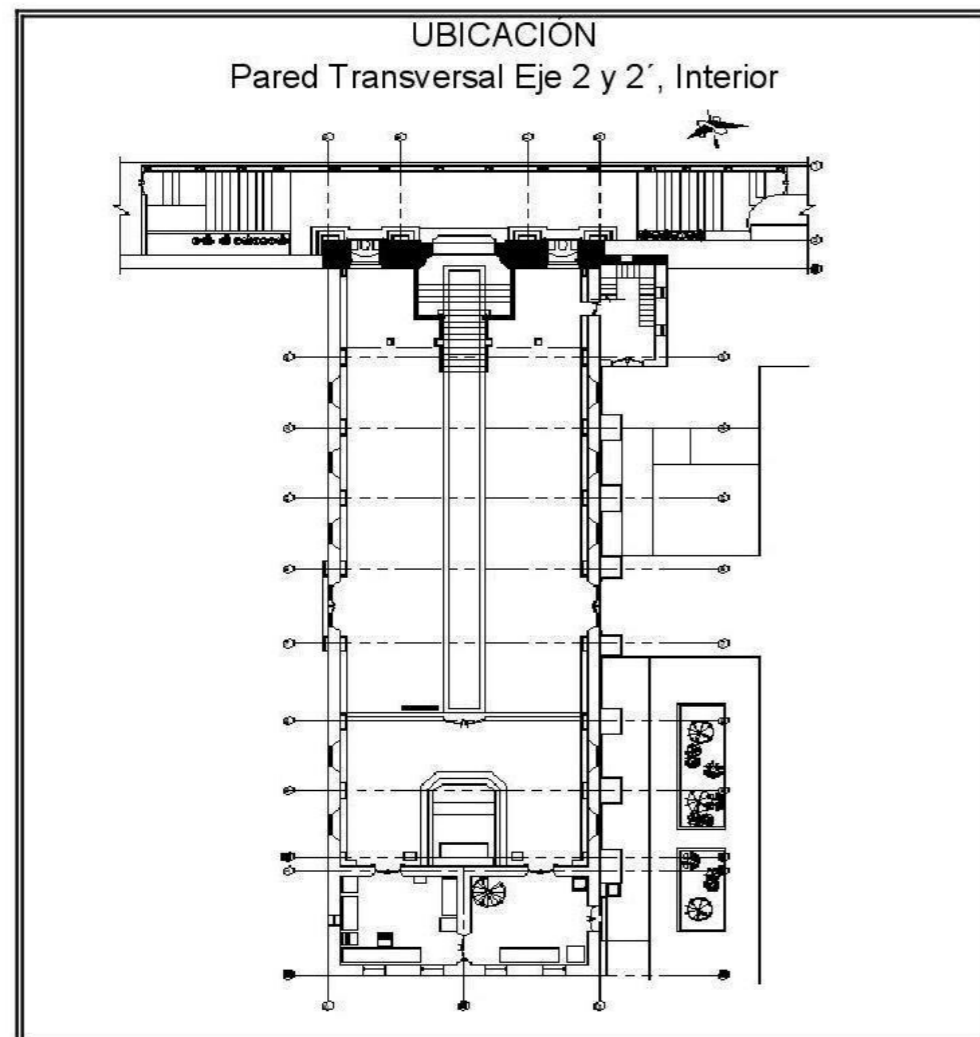
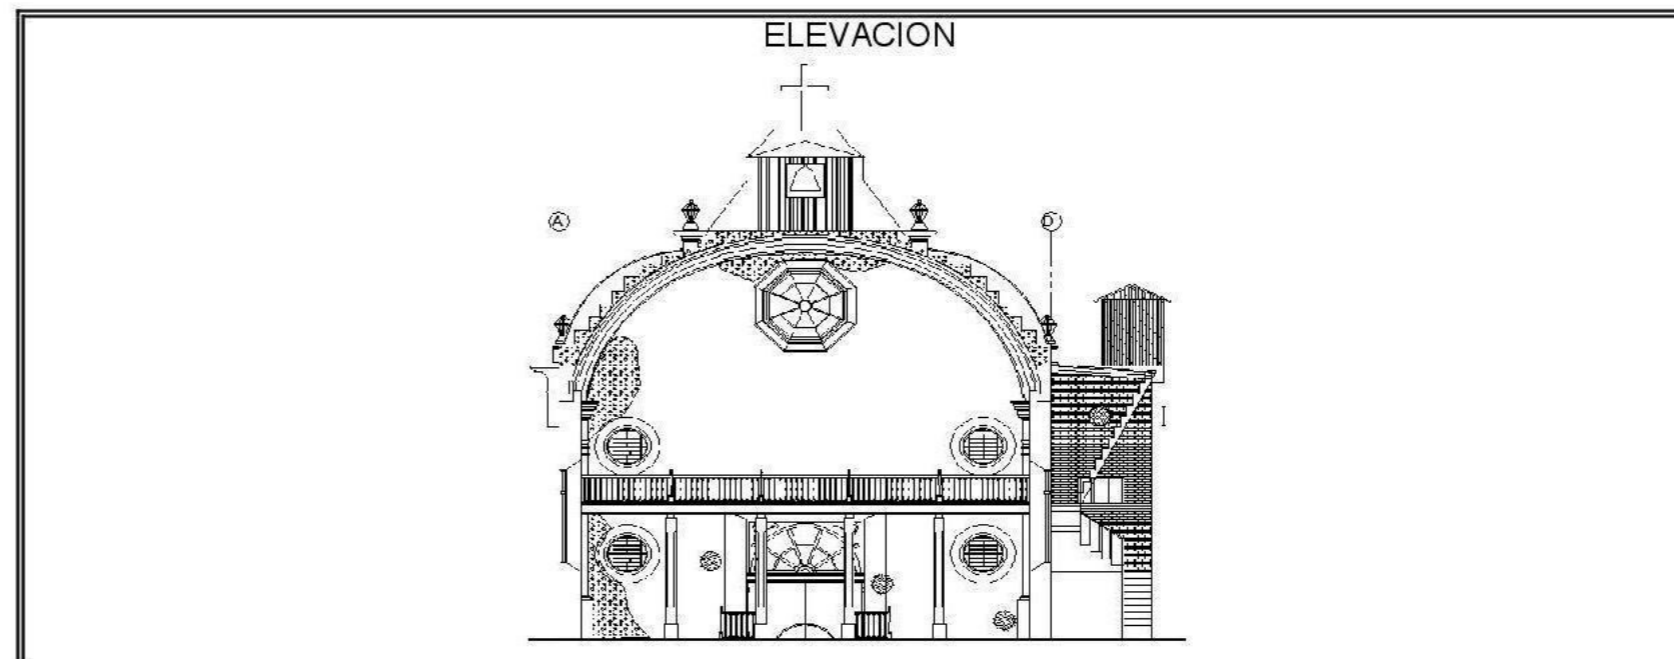
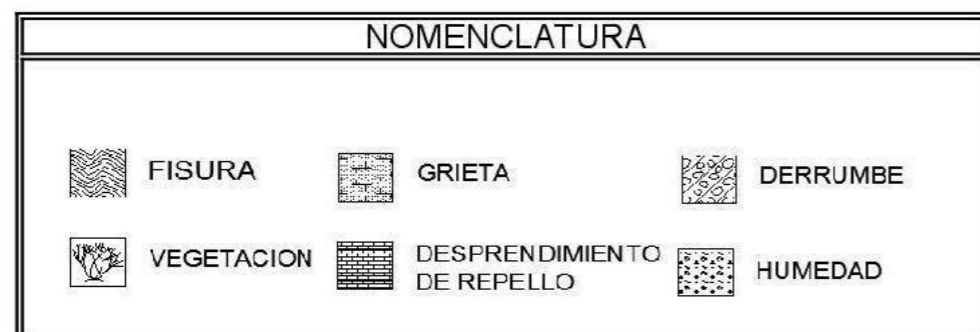
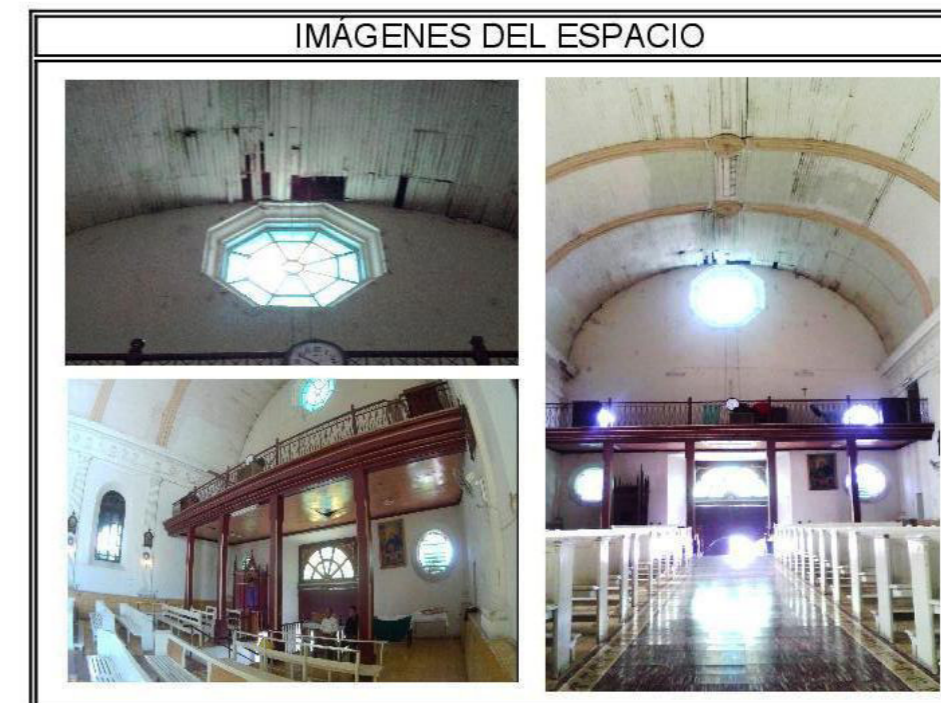
N° DE FICHA: P-2

La pared posterior de la fachada principal presenta en su mayoría daños causados por la humedad la cual se ah generado por filtracion de agua debido al mal estado del techo, la humedad ah causado que la pintura de las paredes se descascare y el repello se encuentre humedo, la pared dentro de la torre presenta en un 70% desprendimiento de repello.

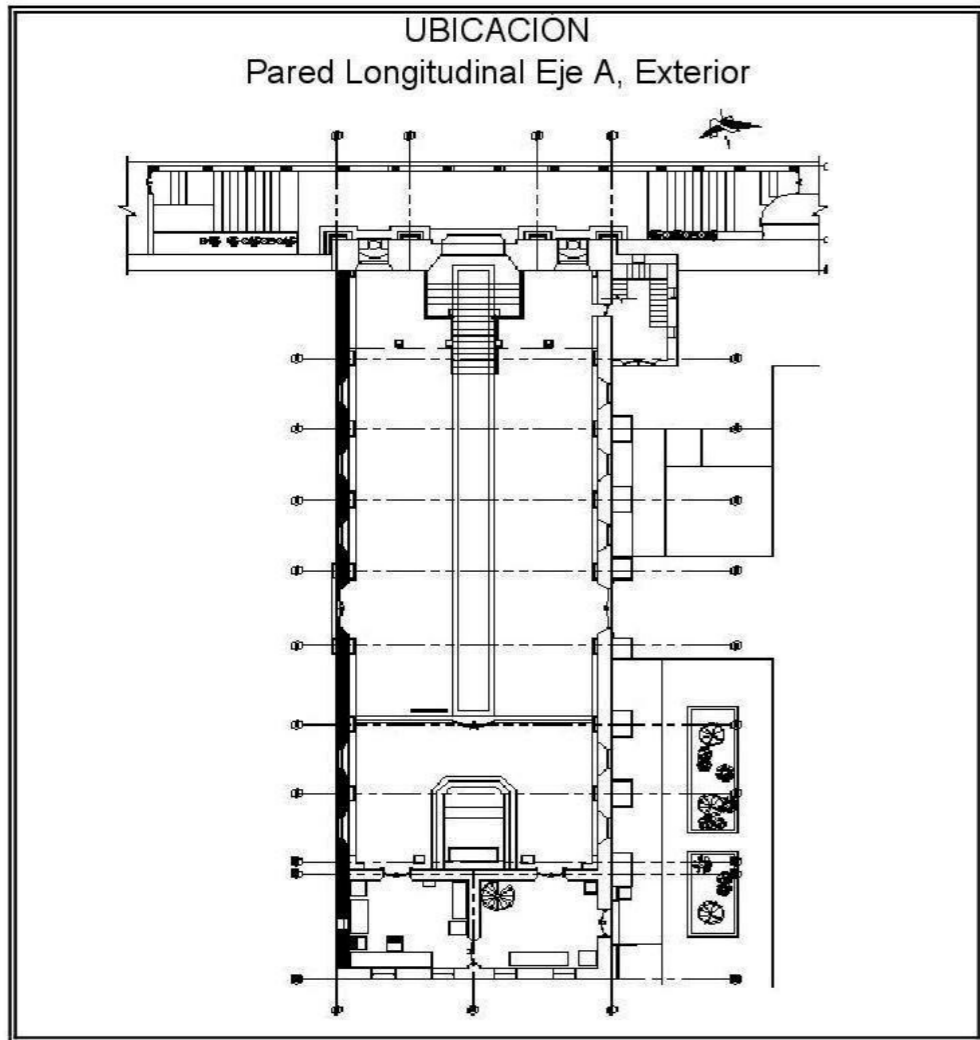
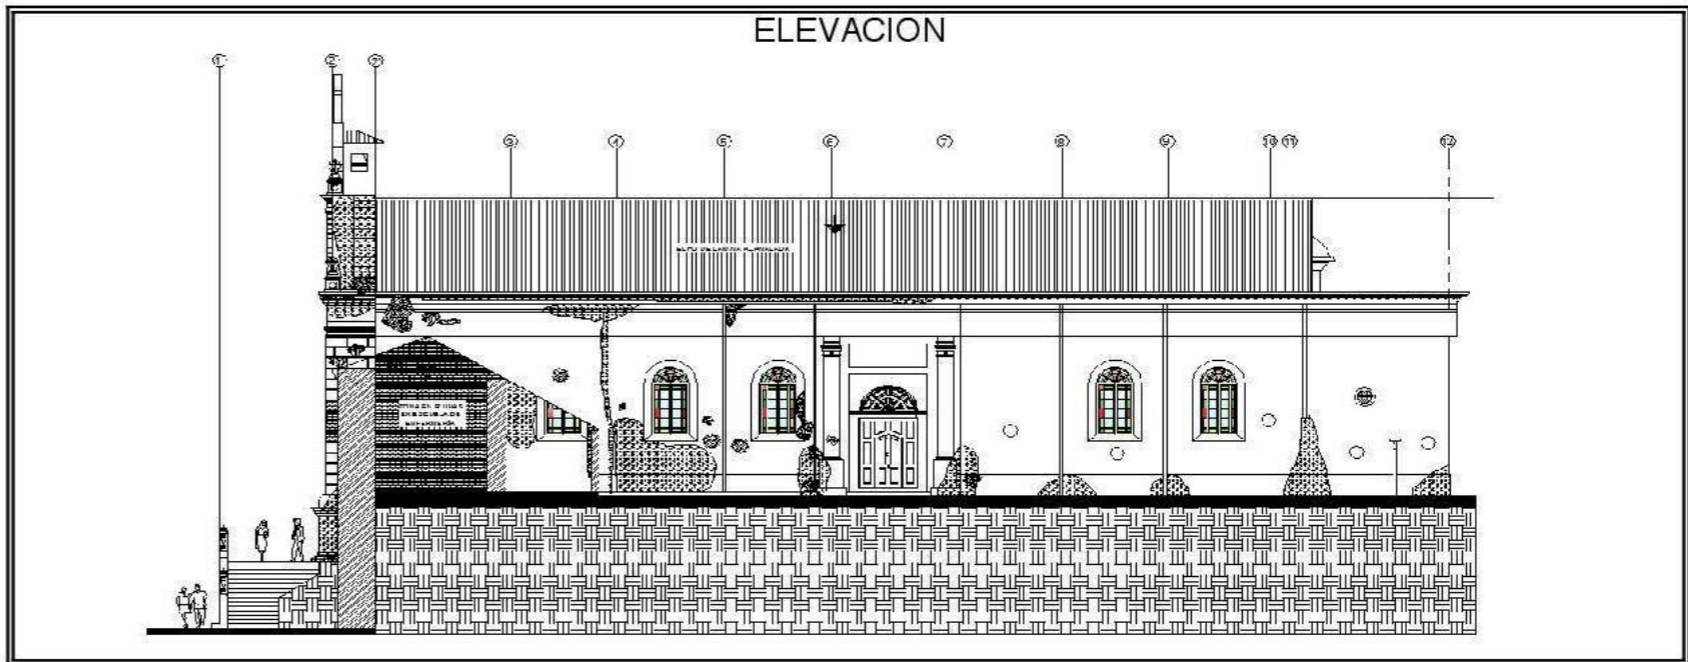
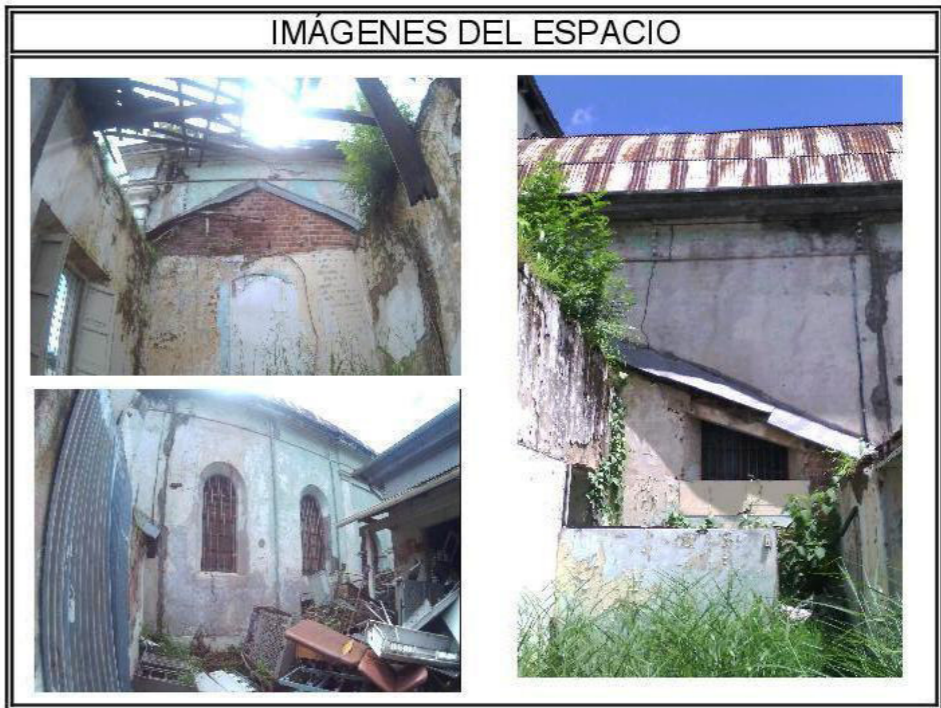
Nº DE FICHA: P-3

El daño principal en esta pared es el desprendimiento de pintura y desprendimiento de repello en algunos sectores, tambien se encuentra una ventana que una parte de ella a sido sellada debido a que antes el techo de la escuela de enfermeria se encontraba contiguo a la ventana, existe filtracion de agua en ese sector debido a que el canal de aguas lluvias no esta en las condiciones adecuadas, se puede obserar que la vegetacion es de una altura inadecuada lo cual al estar en contacto directo con la pared genere humeda y al mismo tiempo creacion de musgo, existen contrafuertes que han sido intervenidos de manera incorrecta aplicando materiales que no son los correctos
