UNIVERSIDAD DE EL SALVADOR
FACULTAD MULTIDISCIPLINARIA DE OCCIDENTE
DEPARTAMENTO DE INGENIERIA Y ARQUITECTURA

TRABAJO DE GRADO

“PROPUESTA DEL ANTEPROYECTO PARA LA RESTAURACION
Y CONSERVACION DE LA CAPILLA SAN JOSE DEL HOSPITAL
SAN JUAN DE DIOS DE LA CIUDAD DE SANTA ANA”

OCTUBRE 2015

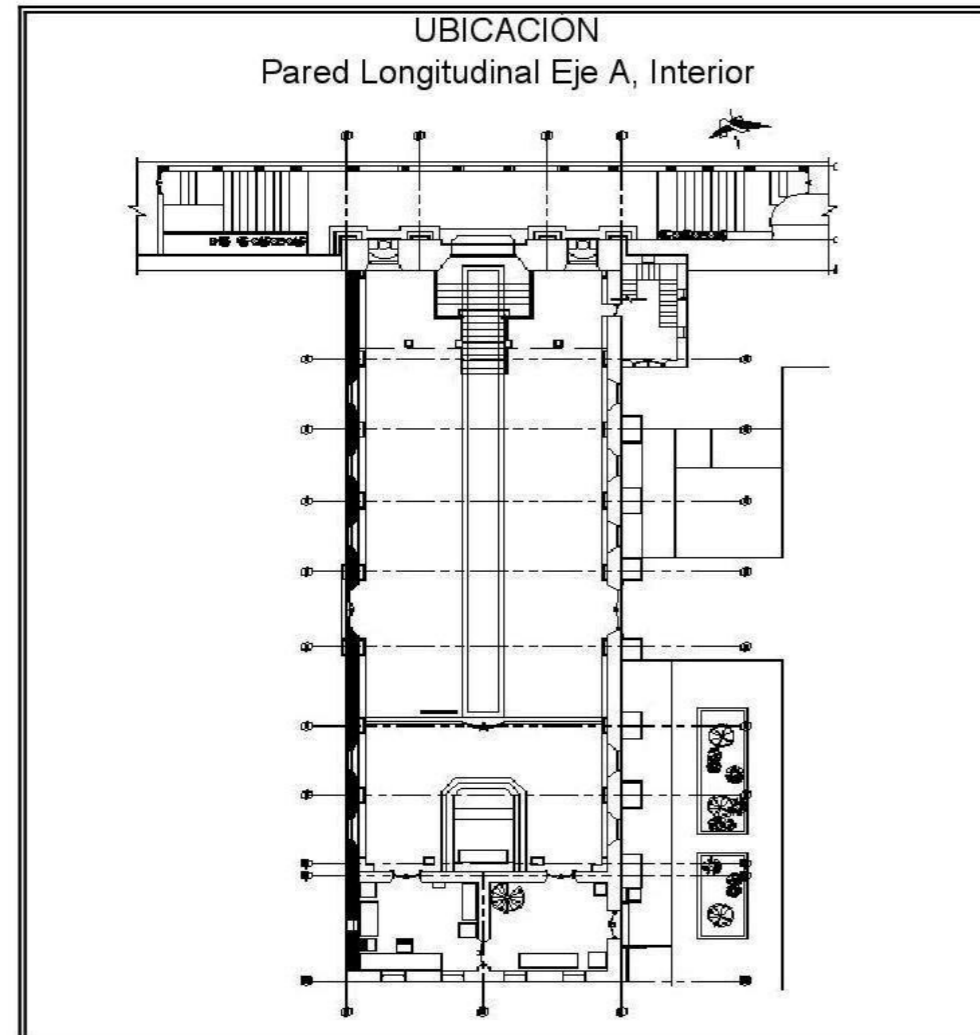
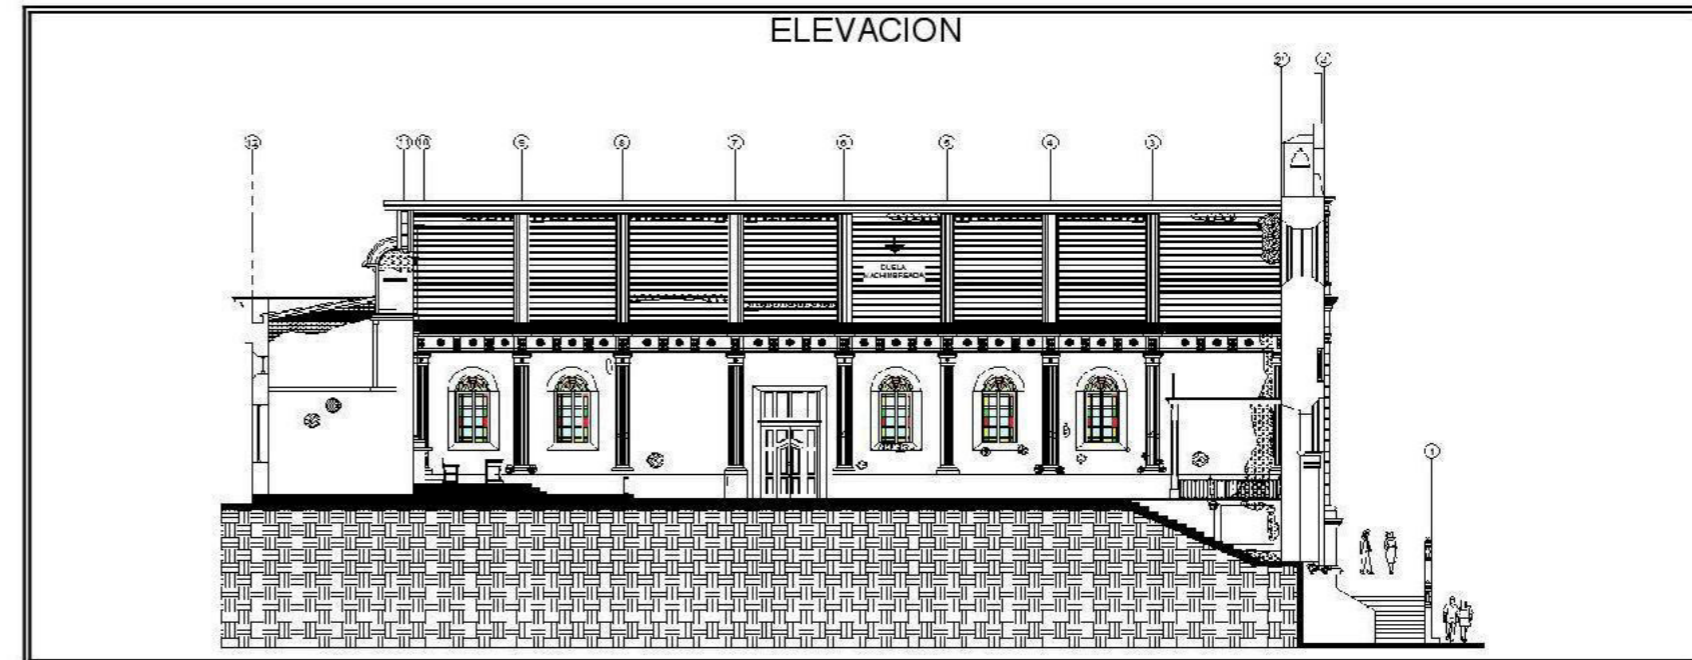
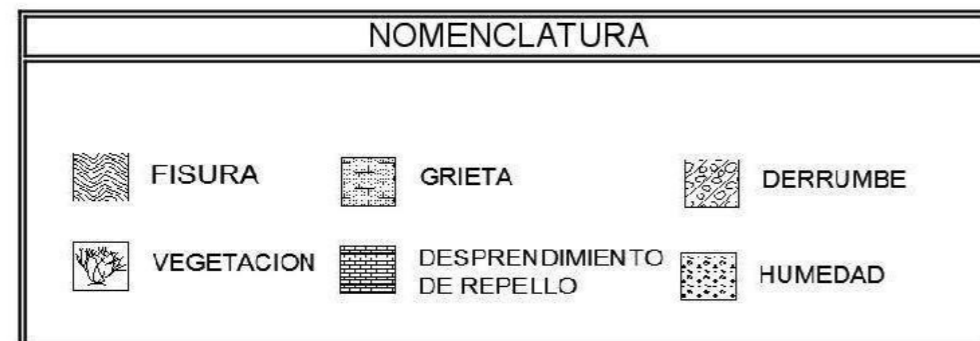
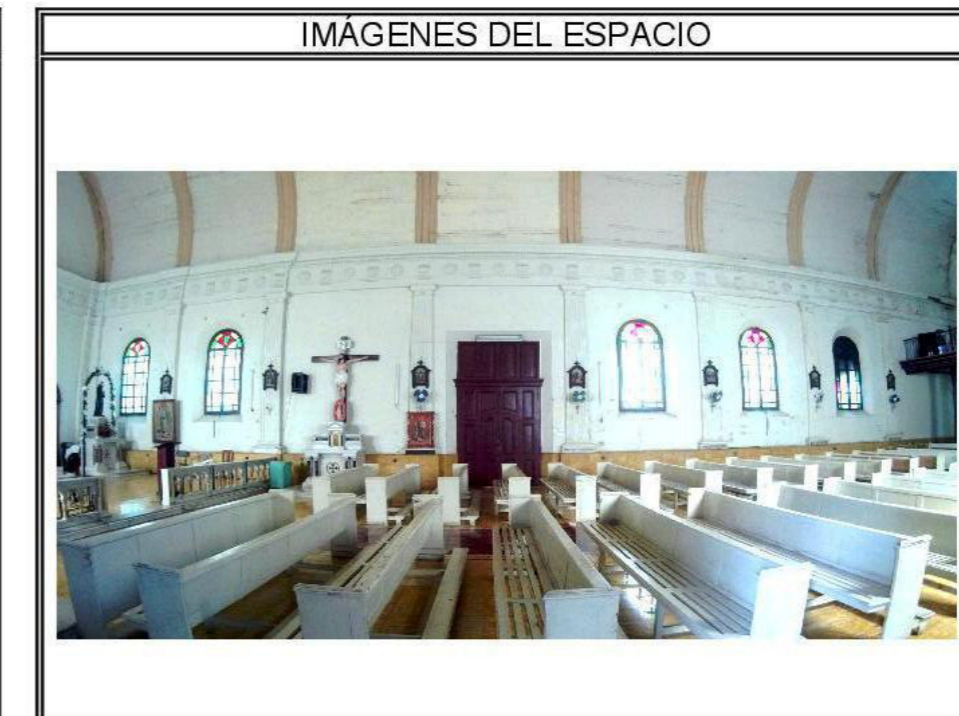
N° DE FICHA: P-4

Esta pared es la que presenta el menor daño en sus elementos arquitectonicos, en la moldura superior no se cuenta con tres rosetones debido a que con el pasar del tiempo se desprendieron y se extraviaron, algunas pilastras presentan desprendimiento de repello por la insercion de ventiladores que con la instalacion del sistema electrico han dañado las estrias.

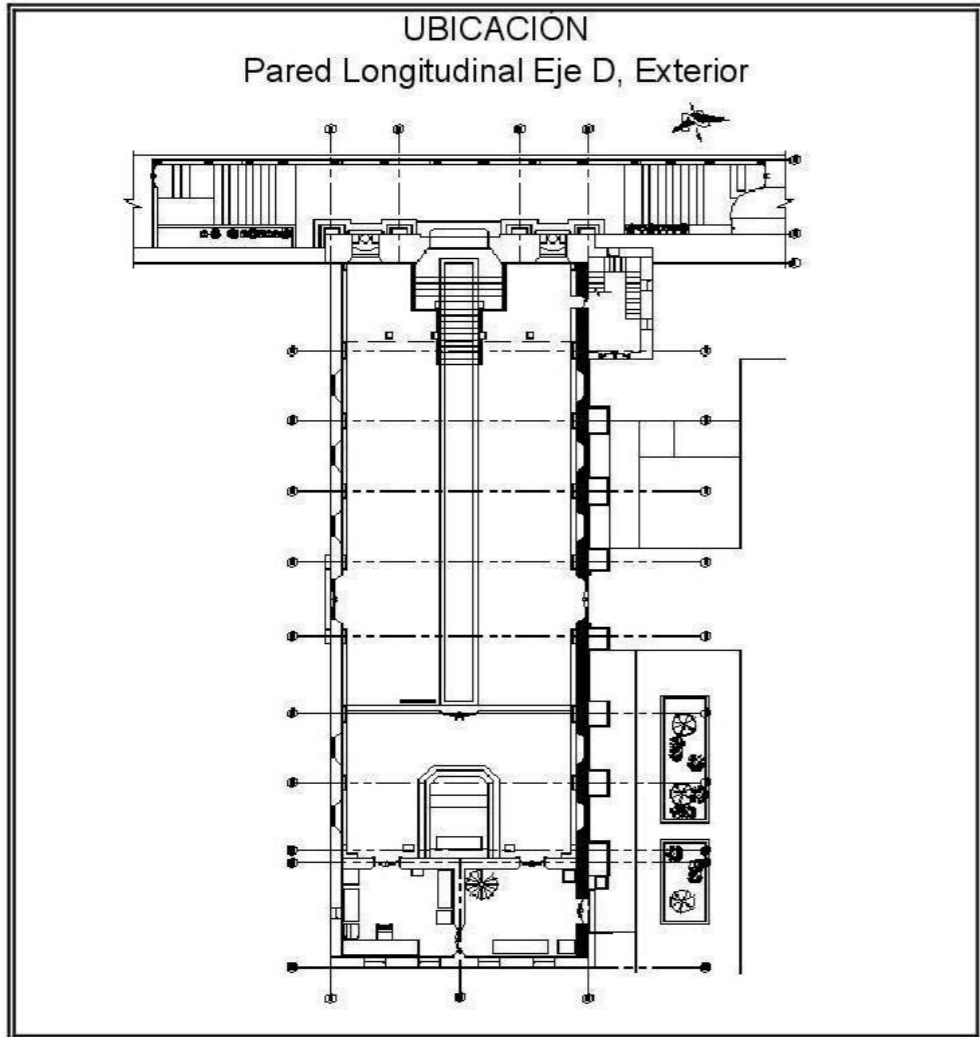
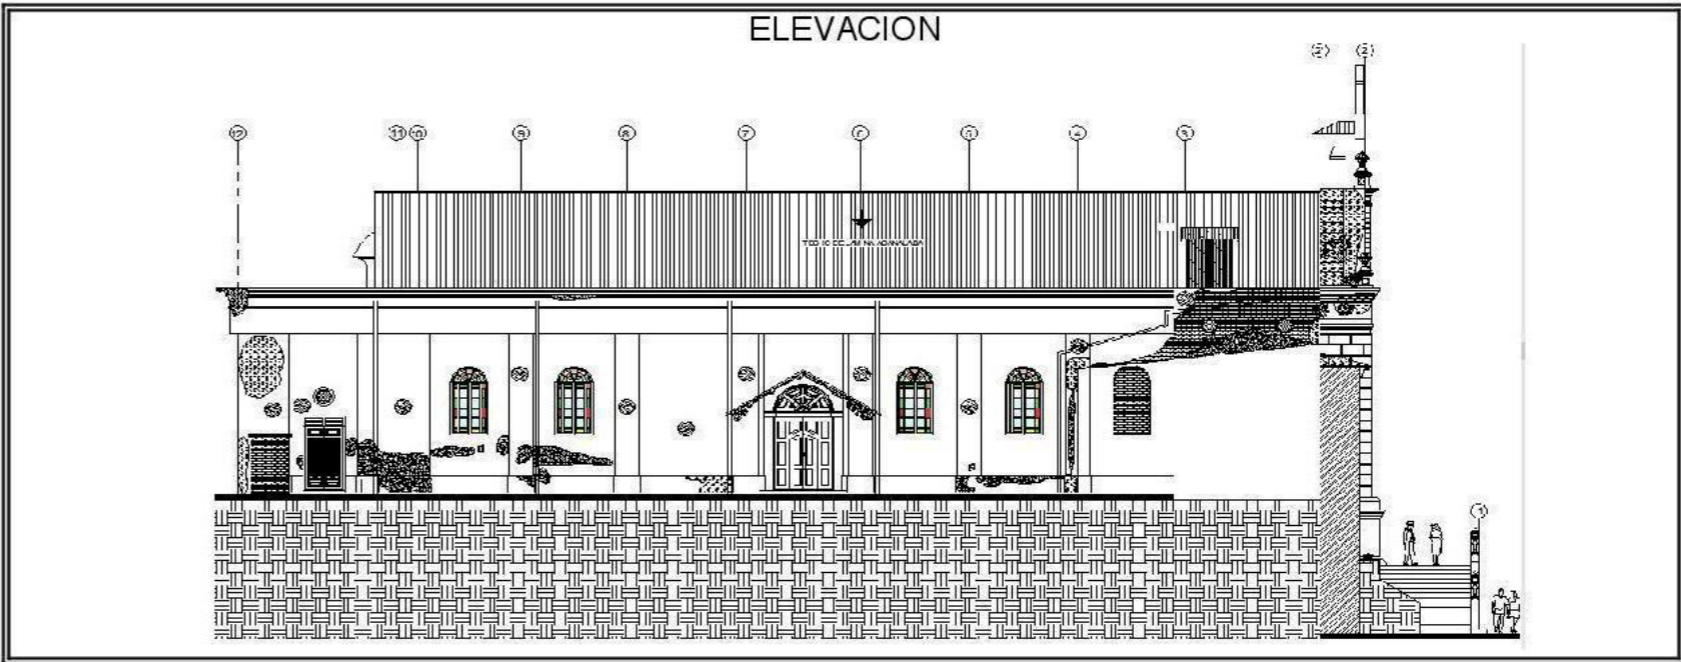
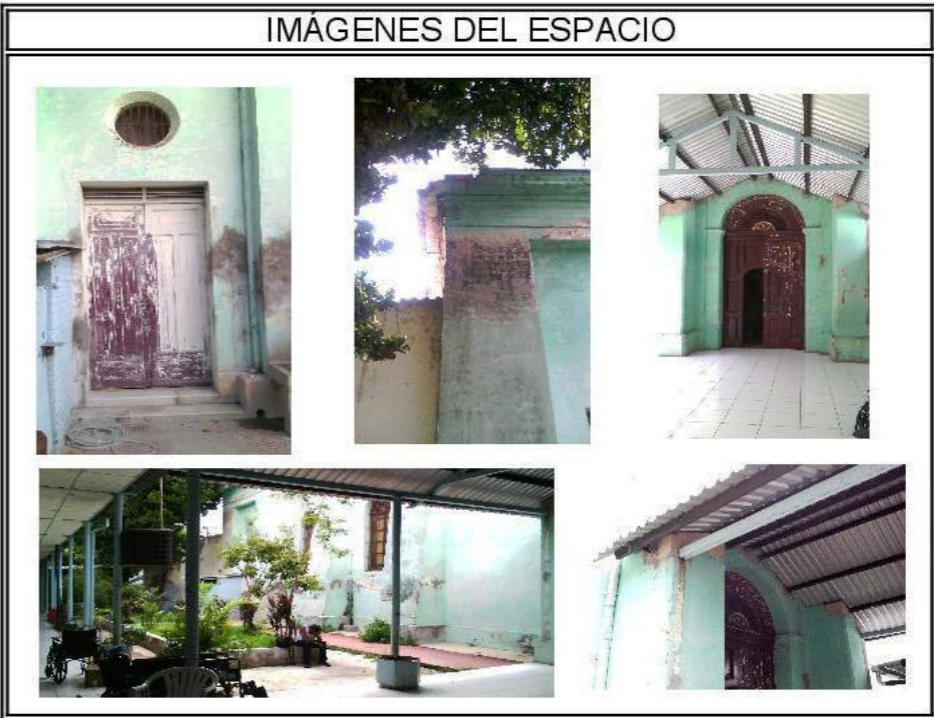
N° DE FICHA: P-5

El resto de contrafuertes presentan daños que han sido solventados con la aplicacion de materiales no adecuados, la pared presenta daños como desprendimiento de pintura, desprendimiento de repello.

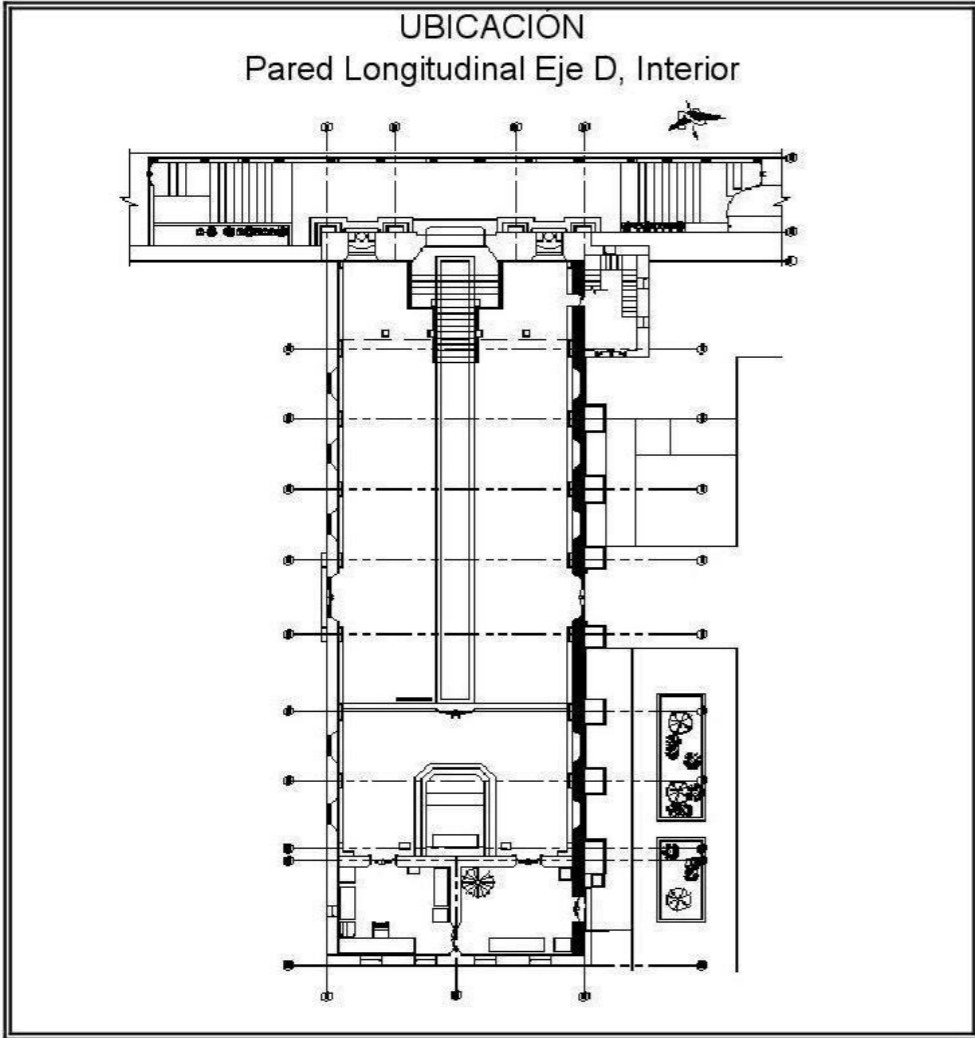
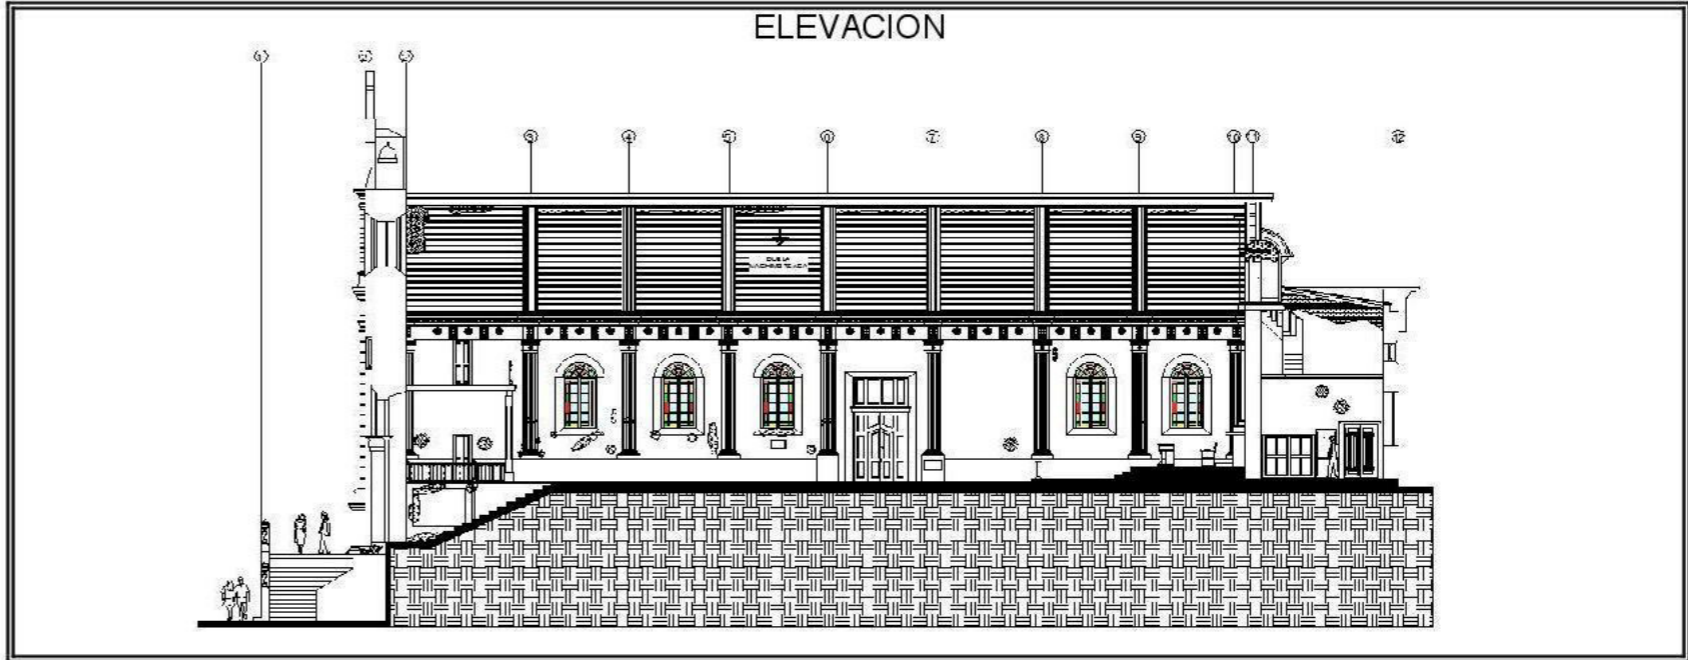
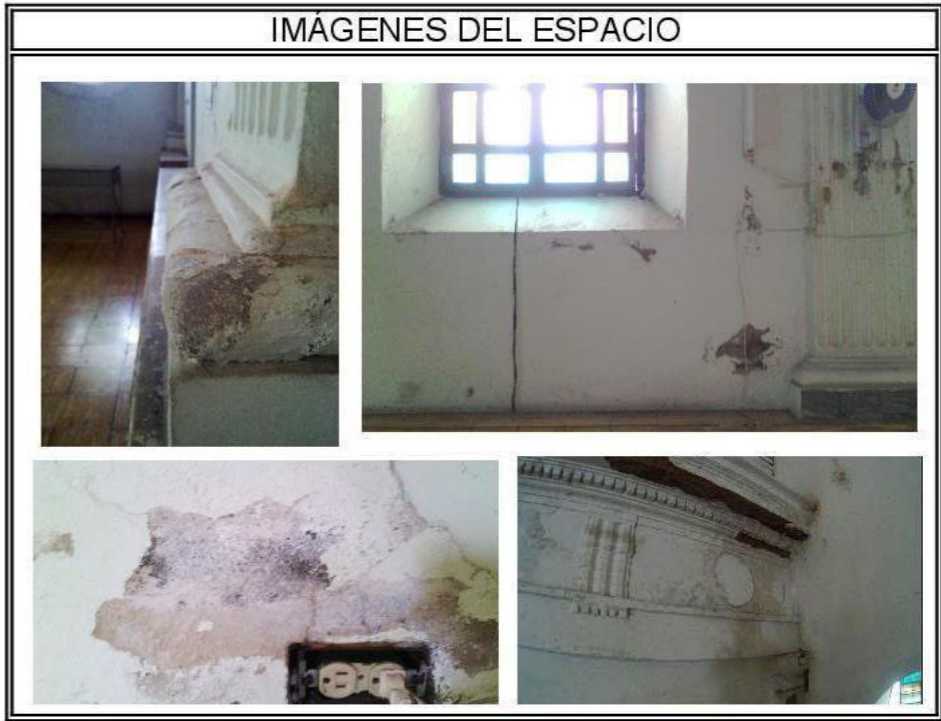
Nº DE FICHA: P-6

El mayor daño se encuentra en las pilastras, ya que la mayoría presenta desprendimiento de repello y las aristas se encuentran dañadas, las paredes debido al agua que se filtra por el mal estado del techo ah causado desprendimiento de pintura y creacion de musgo en algunos sectores, en la parte superior donde se encuentra el mesanine las molduras superiores sobre los denticulos estan dañadas ya que por el mal estado del canal de aguas lluvias el agua se filtra y ah desprendido el repello.

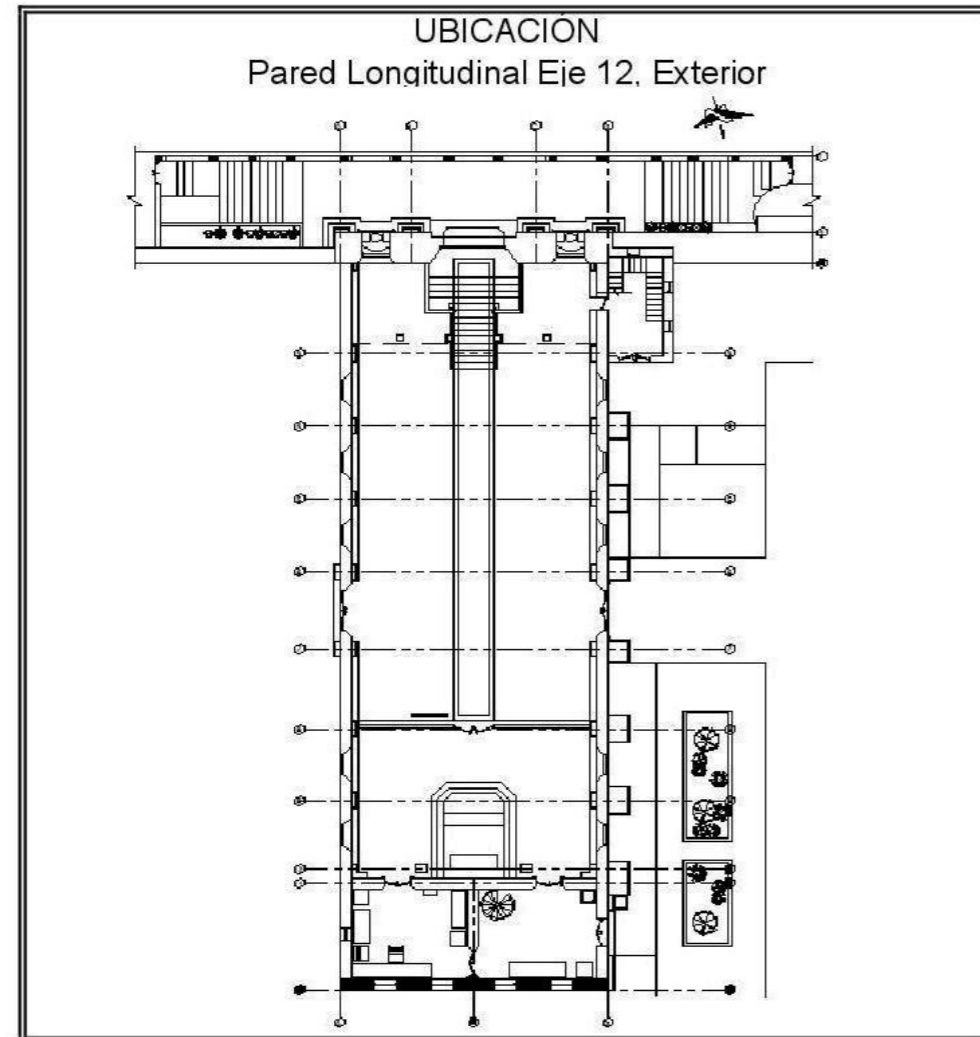
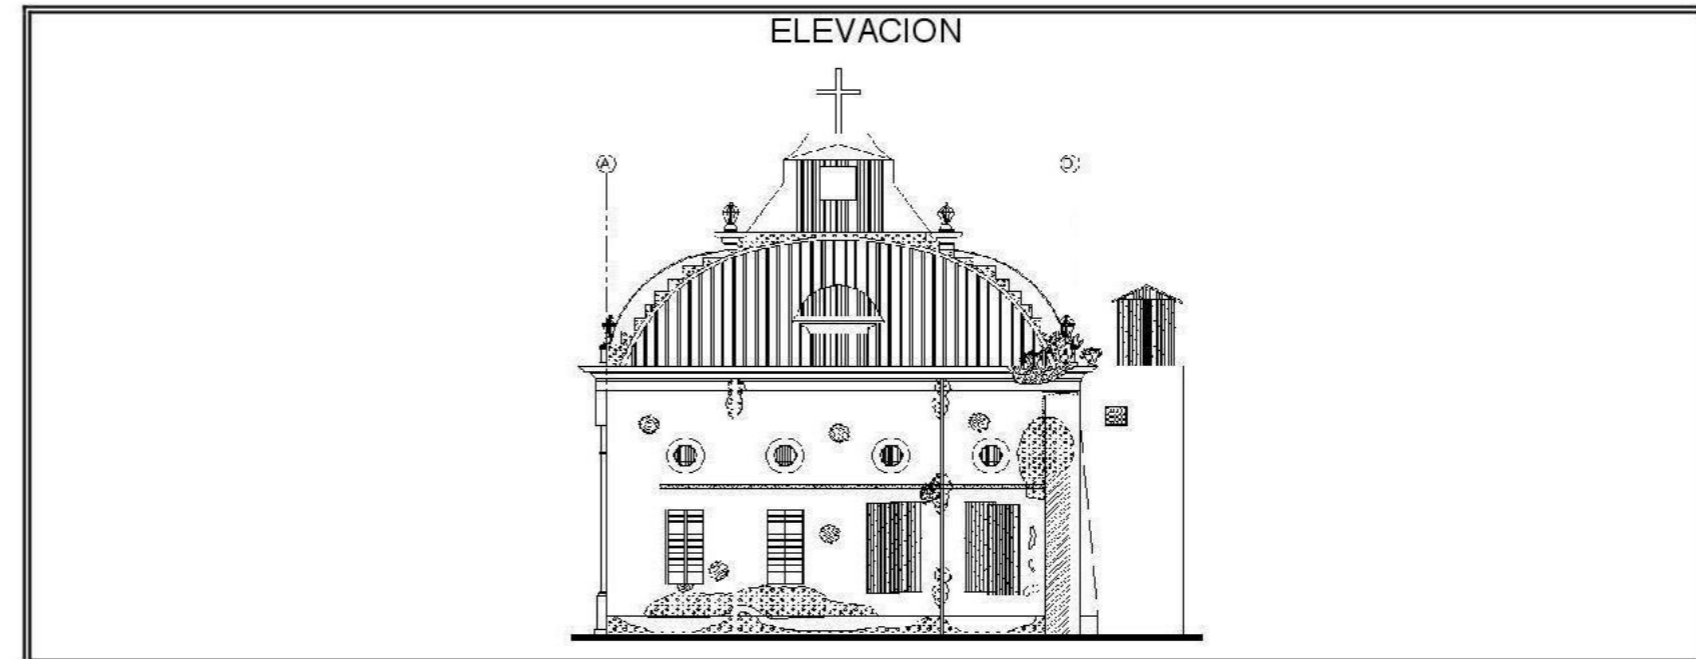
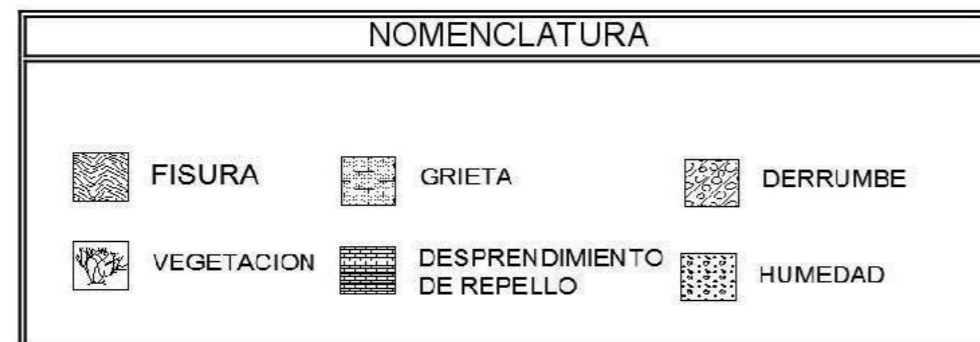
N° DE FICHA: P-7

Por ser la parte mas dificil de acceder es la que tiene menos mantenimiento, a simple vista se observa el mal estado de las bajadas de aguas lluvias que han provocado aparicion de vegetacion, se encuentran dos huecos de ventanas bloqueados por lamina acanadada debido a la filtracion de agua al llover, este sector es utilizado como bodega del hospital.

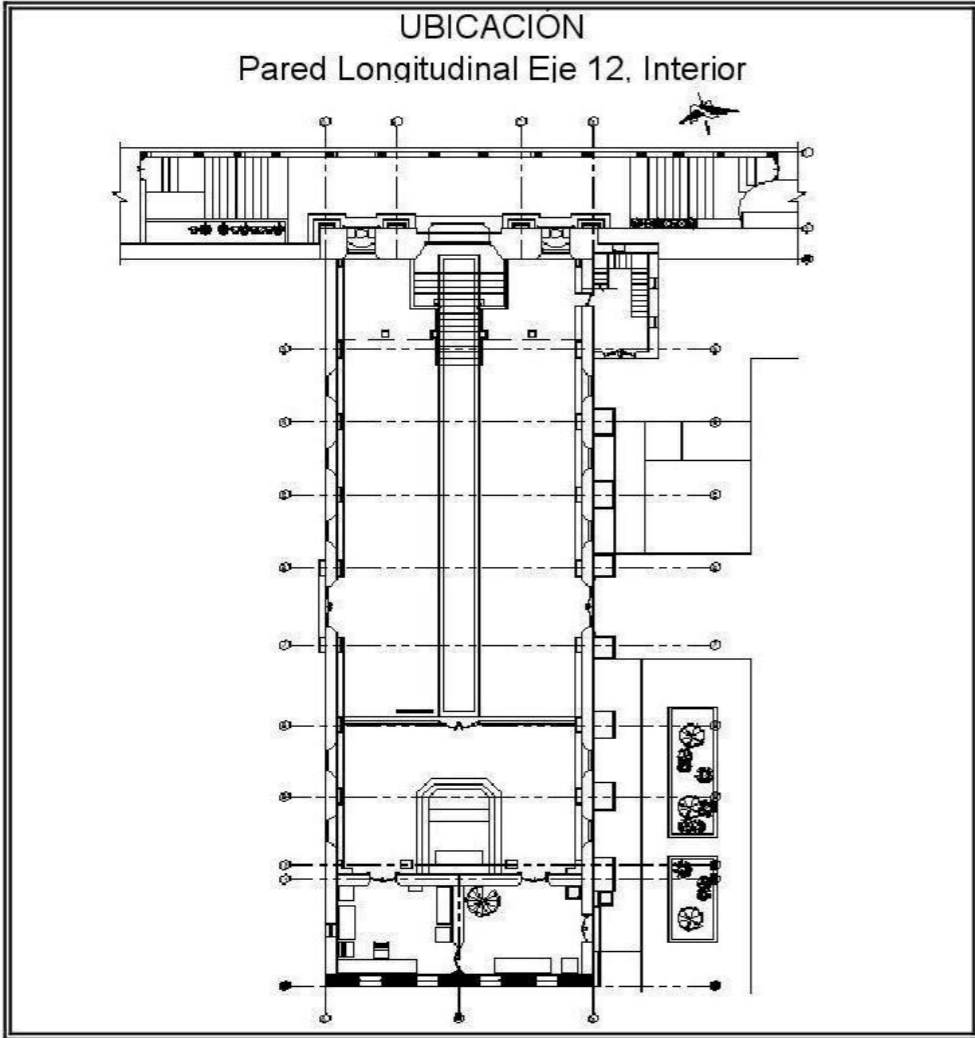
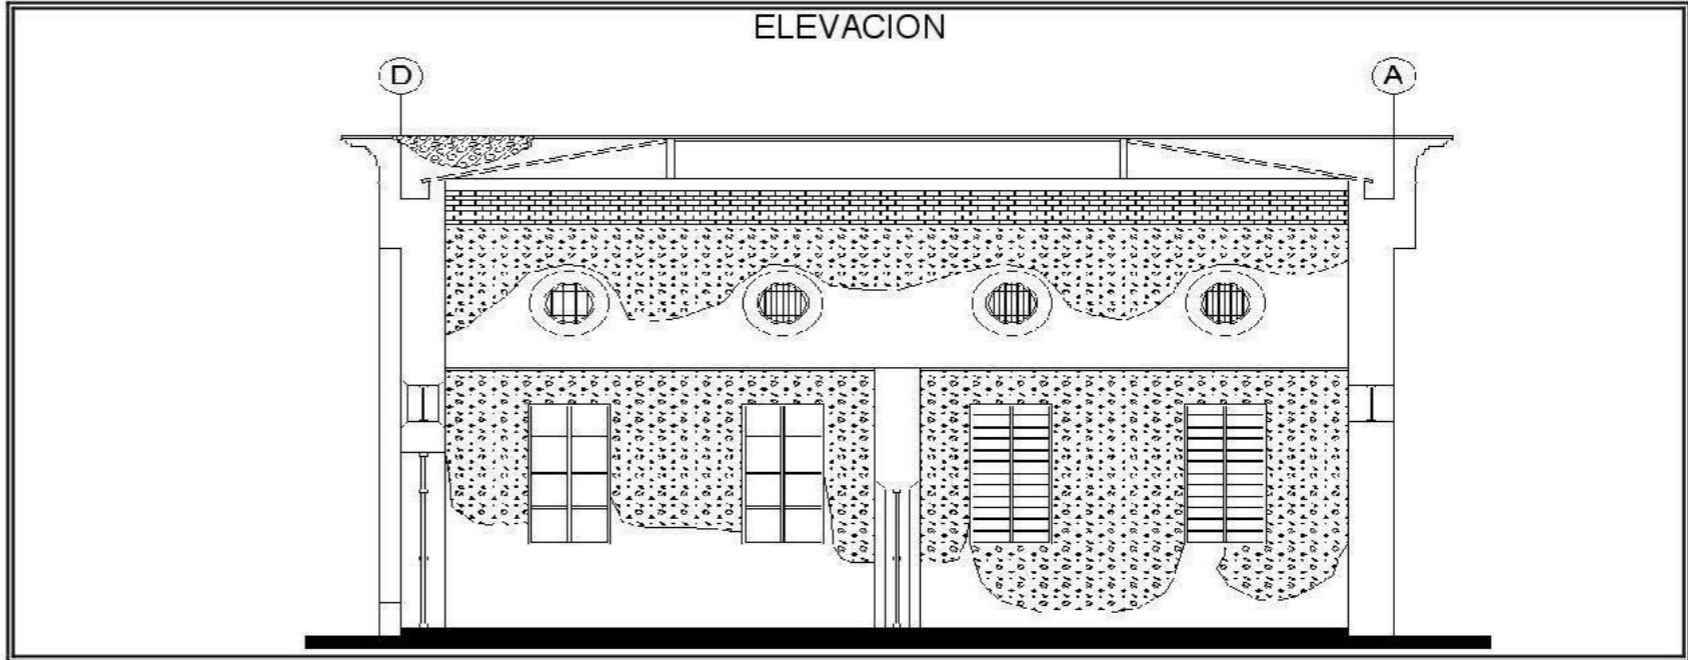
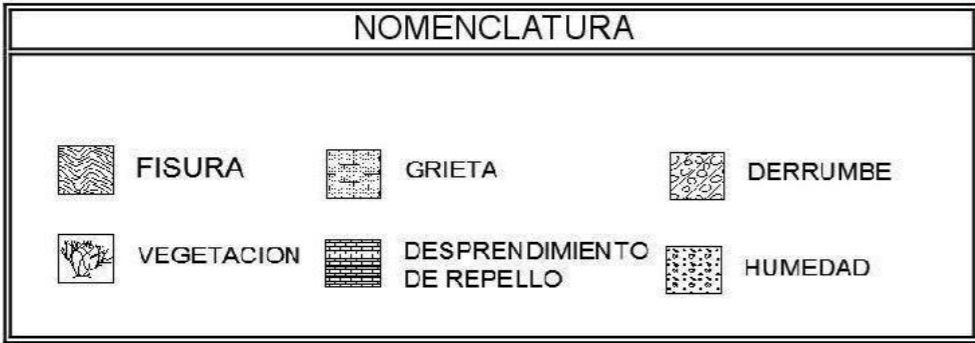
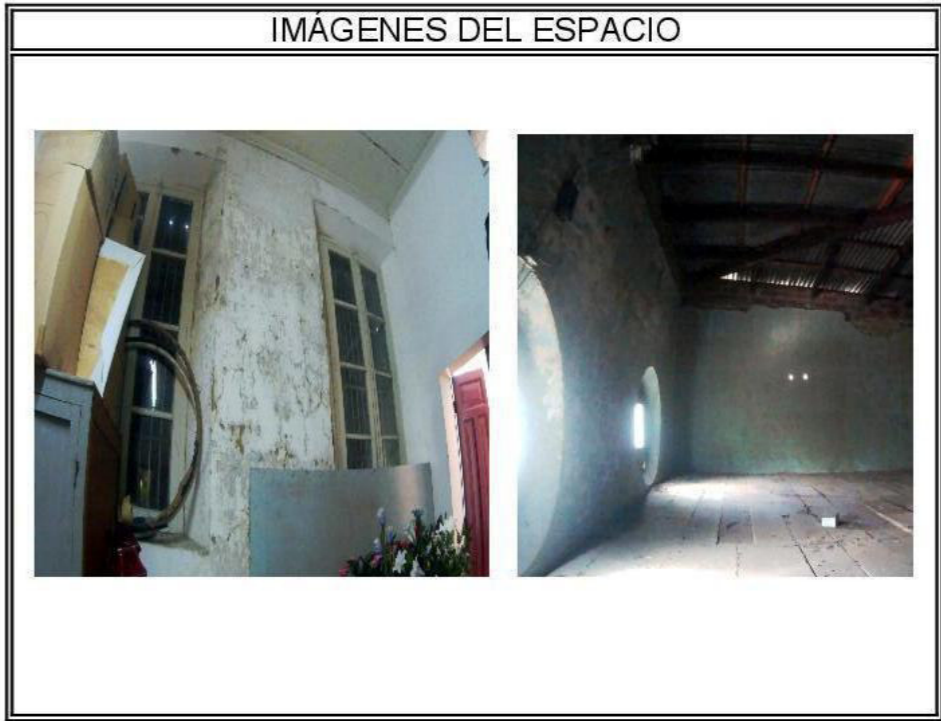
Nº DE FICHA: P-8

La Humedad es el daño predominante en esta pared, la bodega y el atico son los mas afectados por este problema, ya que la sacristia por ser la mas utilizada ah resibido un leve mantenimiento, la Humedad ah causado desprendimiento de repello en unos sectores y desprendminto de pintura, las ventanas de la bodega estan bloqueadas con lamina acanalada por la parte exterior lo cual tiene como objetivo evitar la filtracion de agua.

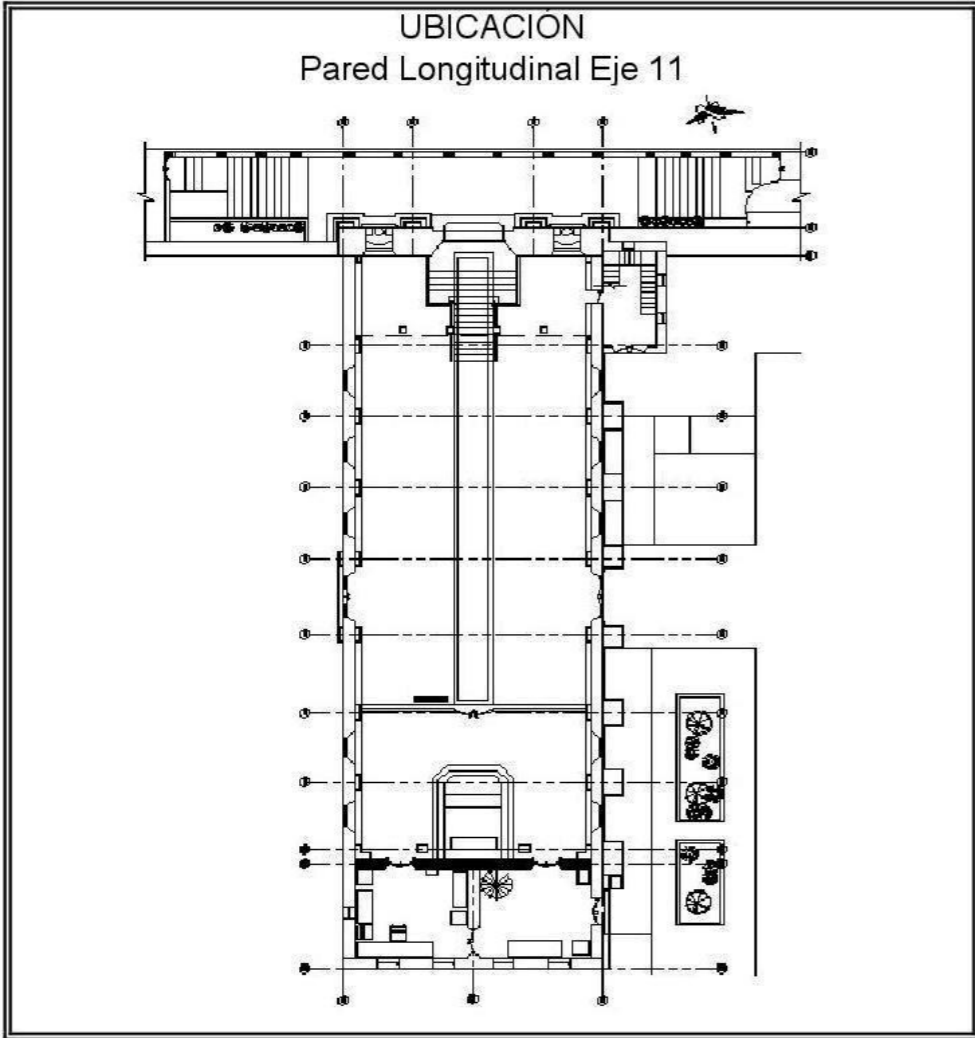
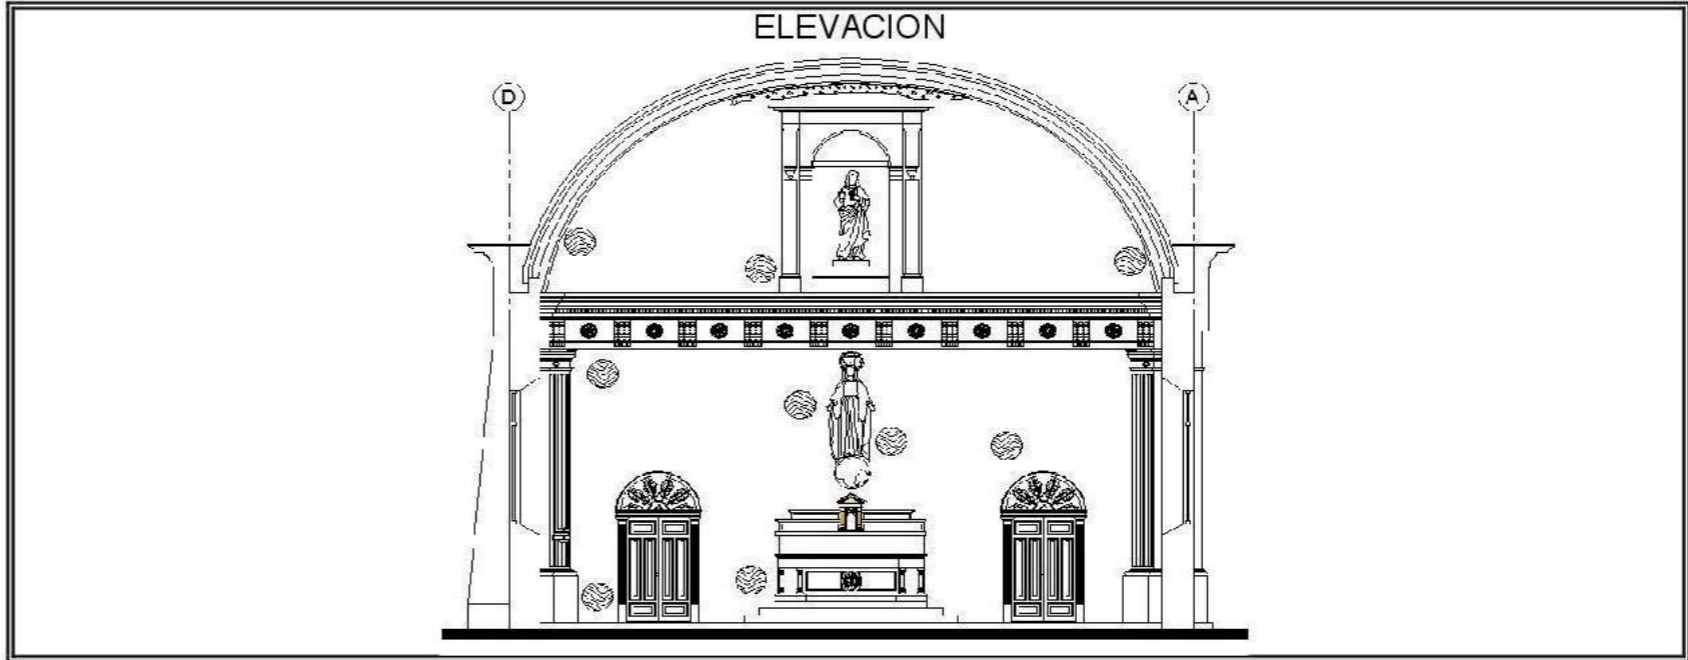
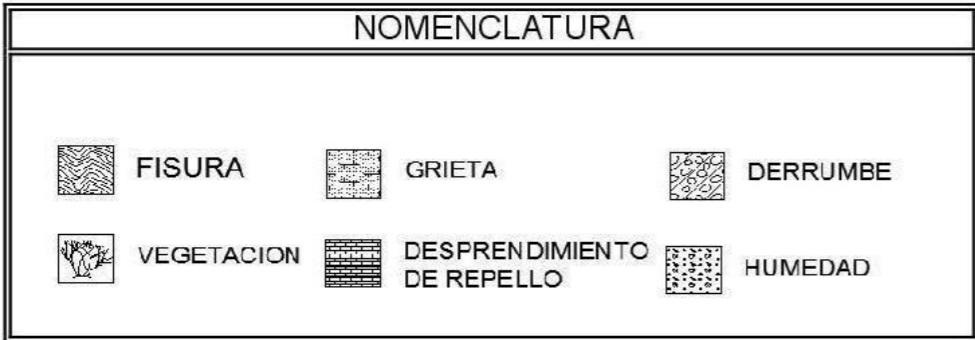
Nº DE FICHA: P-9

Las fisuras en repello son las que predominan en esta pared, uno de los elementos mas importantes de la iglesia se encuentra empotrado en esta pared el cual es un nicho con Moldura de Madera, dicha moldira presenta leves fisuras que han intentado ocultarlas con la aplicacion de pintura sin previo estudio.
