**TRABAJO DE GRADO:
PROYECTO**

**“PROPUESTA DE ANTEPROYECTO ARQUITECTONICO PARA LA REUBICACION
DE ESPACIOS Y LA CONSERVACION DEL EDIFICIO DONDE SE ENCUENTRA LA
ALCALDIA MUNICIPAL DE SANTA ANA”**

SEPTIEMBRE DE 2,014

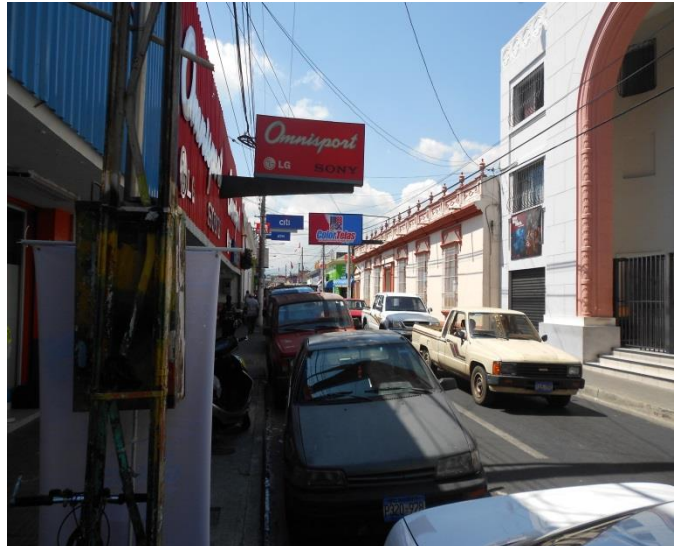
Imagen 1. Avenida Independencia Sur.

Rótulos que no cumplen con las Normativas. Ventas sobre las aceras, las cuales obstaculizan la circulación peatonal. Presencia de postes con cableado de manera desordenada.

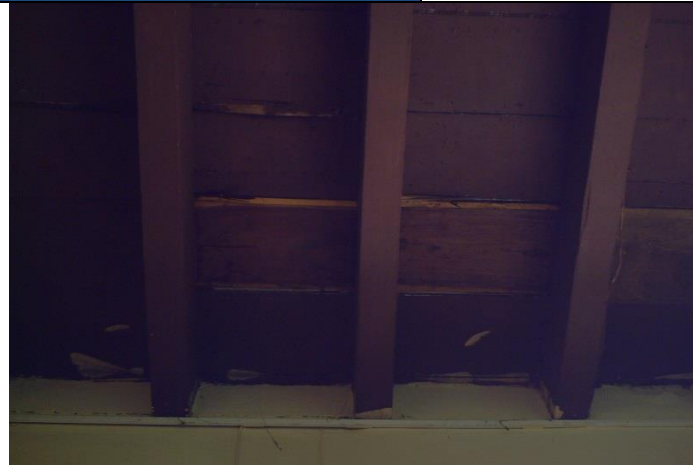
| DAÑO C | ANALISIS DE DAÑO Y ESTADO DE CONSERVACION | | |
|--|---|---|---|
| | ZONA: 1A | ELEMENTO: Daño en estructura de entepiso | |

| DAÑO C | ANALISIS DE DAÑO Y ESTADO DE CONSERVACION | | |
|--|---|---|---|
| | Madera de conacaste | grave | Muy malo |
| | OBSERVACIONES: en la estructura de entepiso se observan huecos entre las tablas de madera, como también se observa que algunas de las piezas están en mal estado. | | |

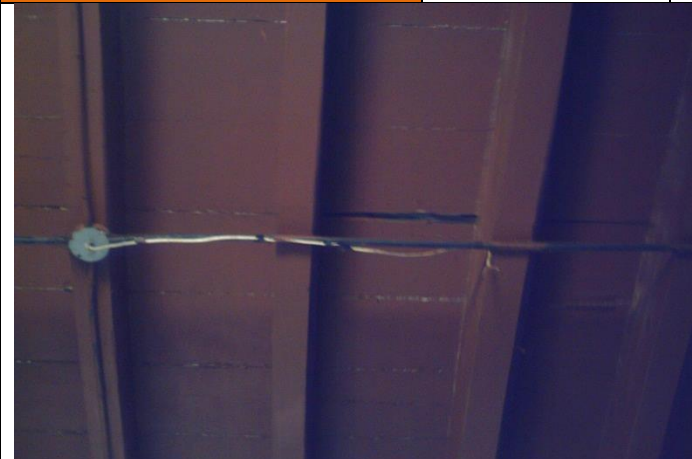
| DAÑO C | ANALISIS DE DAÑO Y ESTADO DE CONSERVACION | | |
|---|--|--|---|
| | ZONA: 1B | ELEMENTO: DAÑO EN SISTEMA DE ENTREPISO | |

| DAÑO C | ANALISIS DE DAÑO Y ESTADO DE CONSERVACION | | |
|---|--|--|---|
| | Madera de conacaste | Moderado | Regular |
| | OBSERVACIONES: las tablas que descansan entre viga y viga se encuentran deterioradas en algunas partes de la estructura de entepiso de este espacio. | | |

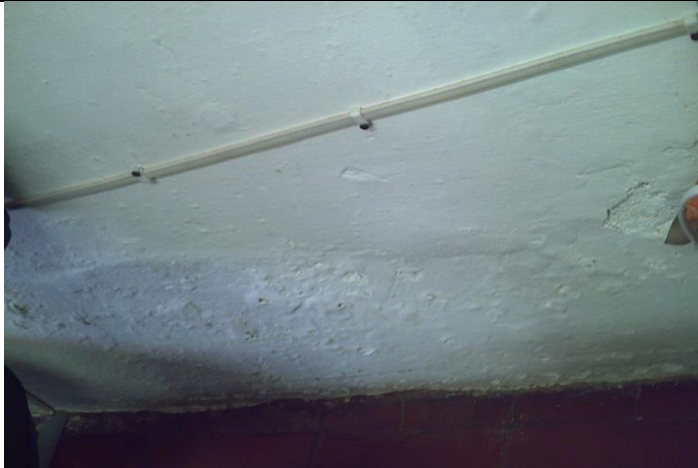
| DAÑO A | ANALISIS DE DAÑO Y ESTADO DE CONSERVACION | | |
|--|---|---|---|
| | ZONA: 1C | ELEMENTO: Daño en paredes | |

| DAÑO A | ANALISIS DE DAÑO Y ESTADO DE CONSERVACION | | |
|--|---|---|---|
| | Adobe | Moderado | Regular |
| <p>OBSERVACIONES: daño localizado en la parte inferior de las paredes que rodean la puerta metálica.</p> | | | |

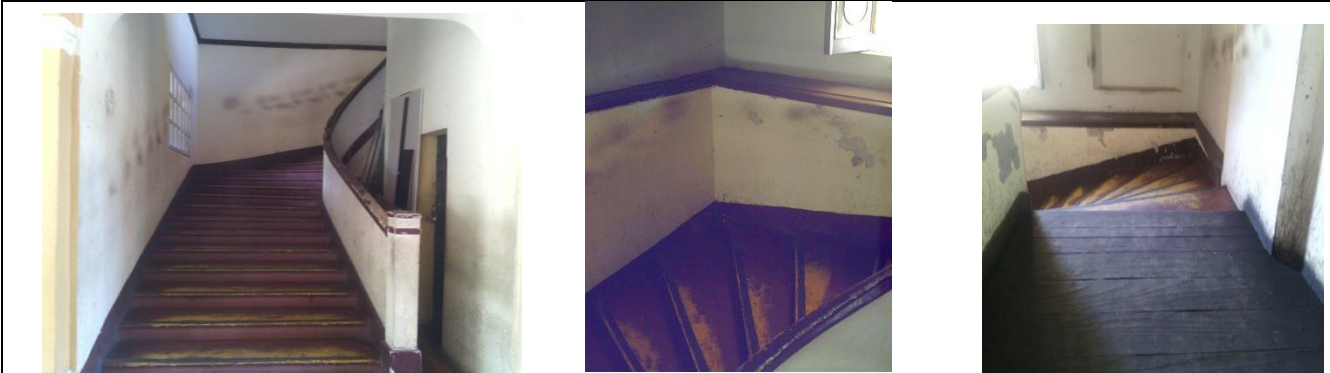
OBSERVACIONES: La barandilla de las gradas secundarias presenta deterioro.
