TRABAJO DE GRADUACIÓN

ANTEPROYECTO DE RESTAURACIÓN PARCIAL DEL EX CASINO MILITAR CENTROAMERICANO Y SU
INCORPORACIÓN AL NÚCLEO URBANO DEL BARRIO SAN MIGUELITO DE LA CIUDAD DE SANTA ANA

MARZO 2014

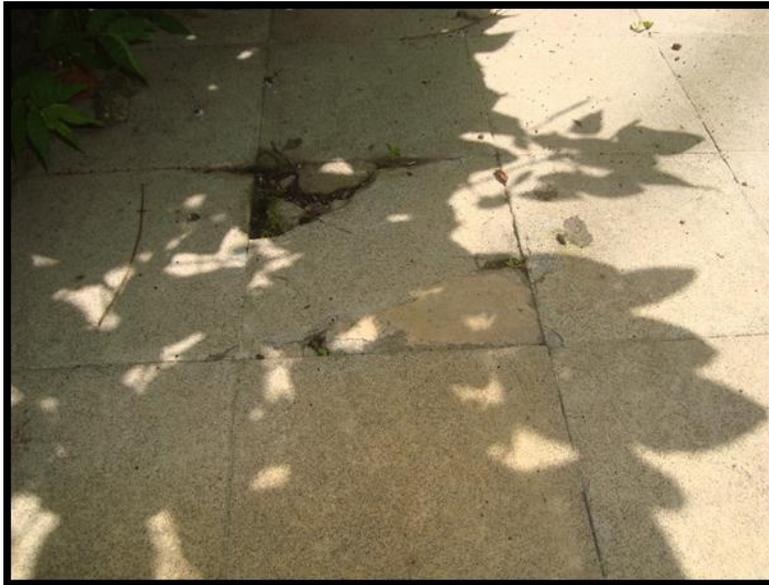
Imagen 4.12 Piso de cemento con dimensiones de 25x25 cms. En claro estado de deterioro por exposición directa al sol y lluvia

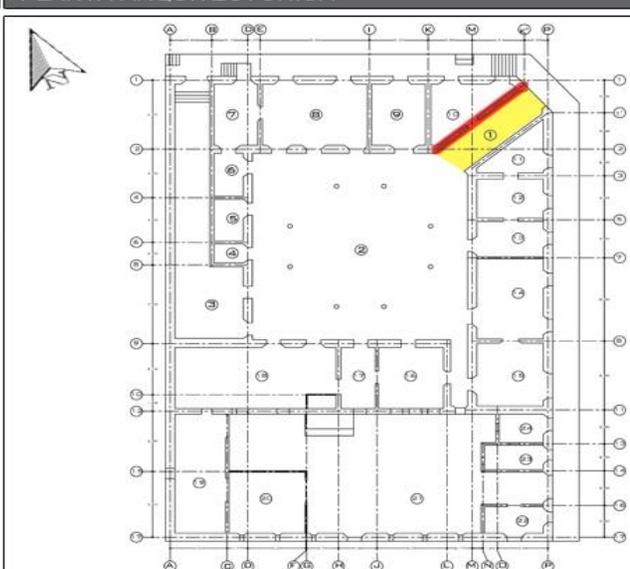
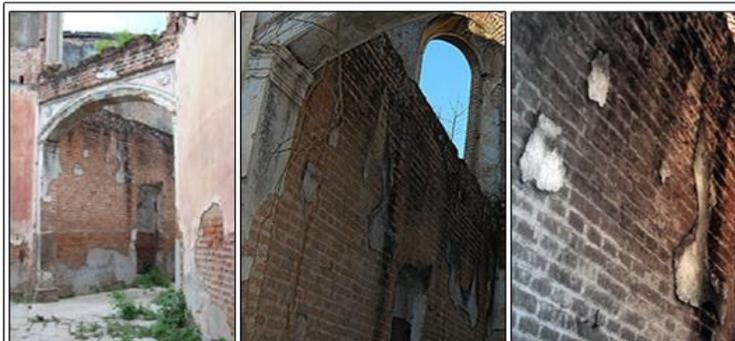
FICHA: 1		TEMA: FICHA DE DAÑOS		PLANTA ARQUITECTONICA		
ELEMENTO A EVALUAR		UBICACIÓN				
PAREDES DE CARGA		ESPACIO 1 EJE K'				
		INTERSECCIÓN EJE 1-2				
TIPOS DE DAÑO						
ESPESOR			MAGNITUD			
FISURAS	x	NE		x		
GRIETA		LD				
FRACTURA		FD				
DISLOCACIÓN		SD				
CAUSA DE DAÑO						
INTERNA			EXTERNA			
ENVEJECIMIENTO NATURAL	x	1) LUZ		x		
USO INADECUADO DEL MATERIAL		2) CONDICIONES AMBIENTALES				
MAL EMPLEO DE TÉCNICA		HUMEDAD RELATIVA		x		
		TEMPERATURA		x		
OBSERVACIONES: LA PARED ES DE LADRILLO DE BARRO Y PRESENTA EN LA TODA SU SUPERFICIE DESPRENDIMIENTO DEL REPELLO Y PINTURA, DESGASTE EN LA PARTE INFERIOR Y PEQUEÑAS FISURAS DE MENOS DE 4 cm. DE ESPESOR		CONTAMINACIÓN POR PARTICULAS SOLIDAS				
		3) FACTORES BIOLÓGICOS				
		HONGOS		x		
		PLANTAS Y HIERBA		x		
		4) ACCIÓN HUMANA				
		IGNORANCIA				
		NEGLIGENCIA				
		VANDALISMO				
		5) SISMOS				
						x

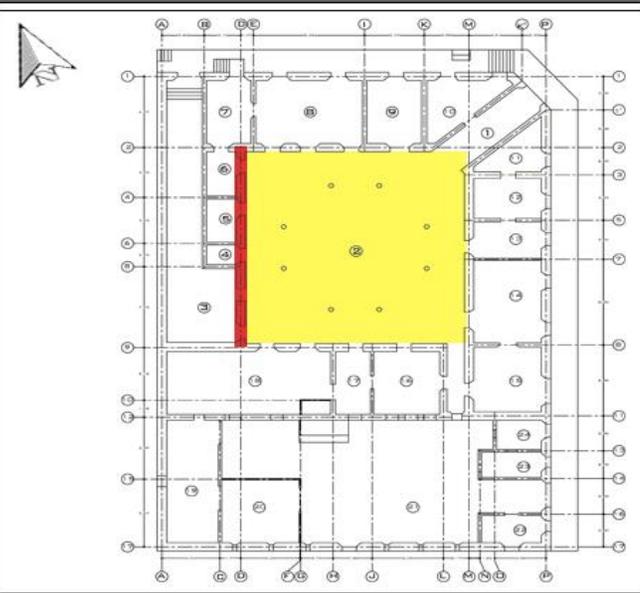
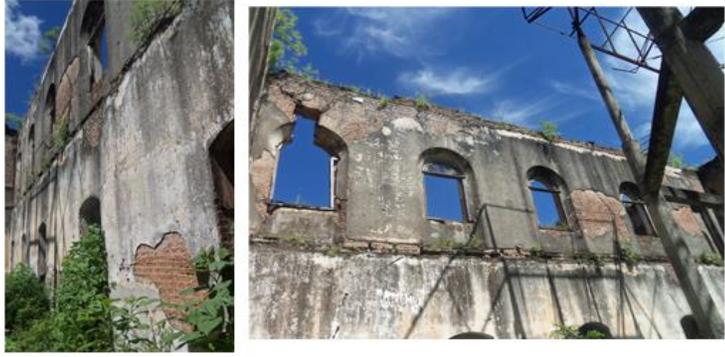
FICHA: 4		TEMA: FICHA DE DAÑOS		PLANTA ARQUITECTONICA		
ELEMENTO A EVALUAR		UBICACIÓN				
PAREDES DE CARGA		ESPACIO 2 EJE D				
		INTERSECCIÓN EJE 2 - 9				
TIPOS DE DAÑO						
ESPESOR			MAGNITUD			
FISURAS	x	NE		x		
GRIETA	x	LD				
FRACTURA		FD				
DISLOCACIÓN		SD				
CAUSA DE DAÑO						
INTERNA			EXTERNA			
ENVEJECIMIENTO NATURAL	x	1) LUZ		x		
USO INADECUADO DEL MATERIAL		2) CONDICIONES AMBIENTALES				
MAL EMPLEO DE TÉCNICA		HUMEDAD RELATIVA		x		
OBSERVACIONES: LA PARED ES DE LADRILLO DE BARRO Y PRESENTA EN LA TODA SU SUPERFICIE DESPRENDIMIENTO DEL REPELLO Y PINTURA, DESGASTE EN LA PARTE INFERIOR, Y EL CRECIMIENTO DE PLANTAS EN LA PARTE SUPERIOR DE LA PARED.		TEMPERATURA		x		
		CONTAMINACIÓN POR PARTICULAS SOLIDAS				
		3) FACTORES BIOLÓGICOS				
		HONGOS			x	
		PLANTAS Y HIERBA			x	
		4) ACCIÓN HUMANA				
		IGNORANCIA				
		NEGLIGENCIA				
		VANDALISMO				
		5) SISMOS			x

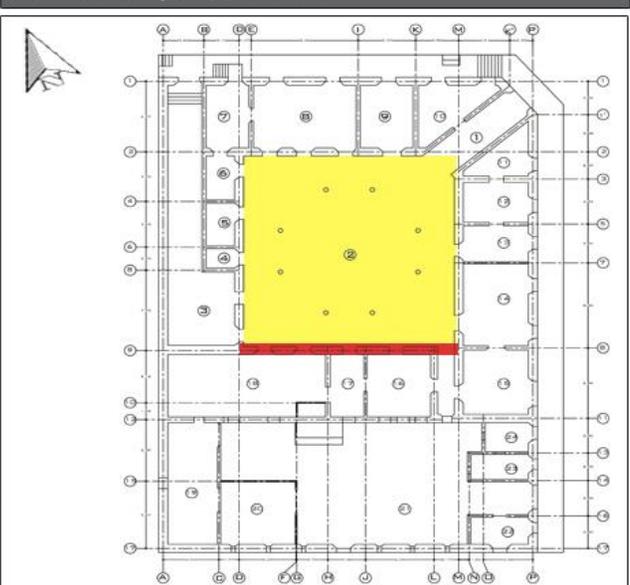
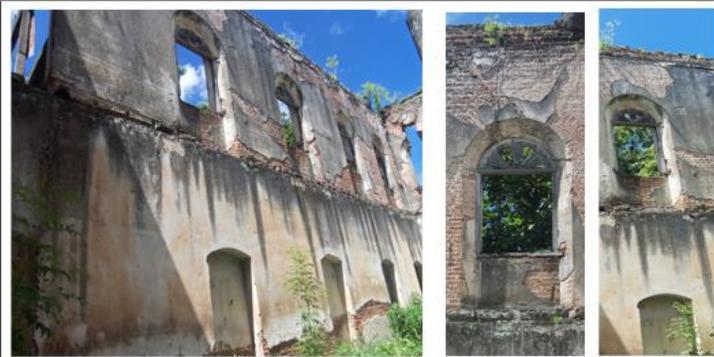
FICHA: 5		TEMA: FICHA DE DAÑOS		PLANTA ARQUITECTONICA		
ELEMENTO A EVALUAR		UBICACIÓN				
PAREDES DE CARGA		ESPACIO 2 EJE 9				
		INTERSECCIÓN EJE D - M				
TIPOS DE DAÑO						
ESPESOR		MAGNITUD				
FISURAS	x	NE		x		
GRIETA		LD				
FRACTURA		FD				
DISLOCACIÓN		SD				
CAUSA DE DAÑO						
INTERNA		EXTERNA				
ENVEJECIMIENTO NATURAL	x	1) LUZ		x		
USO INADECUADO DEL MATERIAL		2) CONDICIONES AMBIENTALES				
MAL EMPLEO DE TÉCNICA		HUMEDAD RELATIVA		x		
OBSERVACIONES: LA PARED ES DE LADRILLO DE BARRO Y PRESENTA EN LA TODA SU SUPERFICIE DESPRENDIMIENTO DEL REPELLO Y PINTURA, DESGASTE EN LA PARTE INFERIOR, Y EL CRECIMIENTO DE PLANTAS EN LA PARTE SUPERIOR DE LA PARED.		TEMPERATURA		x		
		CONTAMINACIÓN POR PARTICULAS SOLIDAS				
		3) FACTORES BIOLÓGICOS				
		HONGOS			x	
		PLANTAS Y HIERBA			x	
		4) ACCIÓN HUMANA				
		IGNORANCIA				
		NEGLIGENCIA				
		VANDALISMO				
		5) SISMOS			x

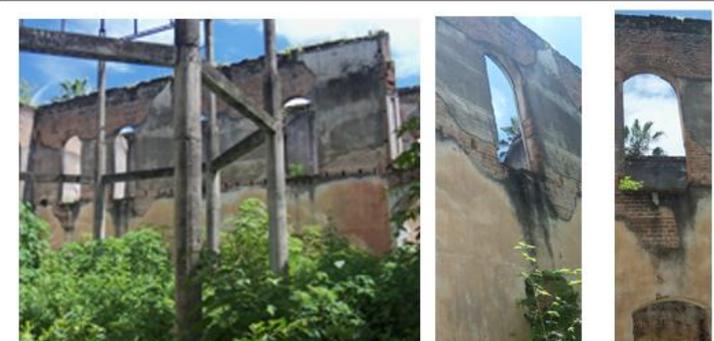
FICHA: 6		TEMA: FICHA DE DAÑOS		PLANTA ARQUITECTONICA	
ELEMENTO A EVALUAR		UBICACIÓN			
PAREDES DE CARGA		ESPACIO 2 EJE 3			
		INTERSECCIÓN EJE D - K			
TIPOS DE DAÑO					
ESPESOR		MAGNITUD			
FISURAS	<input checked="" type="checkbox"/>	NE	<input checked="" type="checkbox"/>		
GRIETA	<input type="checkbox"/>	LD	<input type="checkbox"/>		
FRACTURA	<input type="checkbox"/>	FD	<input type="checkbox"/>		
DISLOCACIÓN	<input type="checkbox"/>	SD	<input type="checkbox"/>		
CAUSA DE DAÑO					
INTERNA		EXTERNA			
ENVEJECIMIENTO NATURAL	<input checked="" type="checkbox"/>	1) LUZ	<input checked="" type="checkbox"/>		
USO INADECUADO DEL MATERIAL	<input type="checkbox"/>	2) CONDICIONES AMBIENTALES			
MAL EMPLEO DE TÉCNICA	<input type="checkbox"/>	HUMEDAD RELATIVA	<input checked="" type="checkbox"/>		
OBSERVACIONES: LA PARED ES DE LADRILLO DE BARRO Y PRESENTA EN LA TODA SU SUPERFICIE DESPRENDIMIENTO DEL REPELLO Y PINTURA, DESGASTE EN LA PARTE INFERIOR, Y EL CRECIMIENTO DE PLANTAS EN LA PARTE SUPERIOR DE LA PARED.		TEMPERATURA	<input checked="" type="checkbox"/>

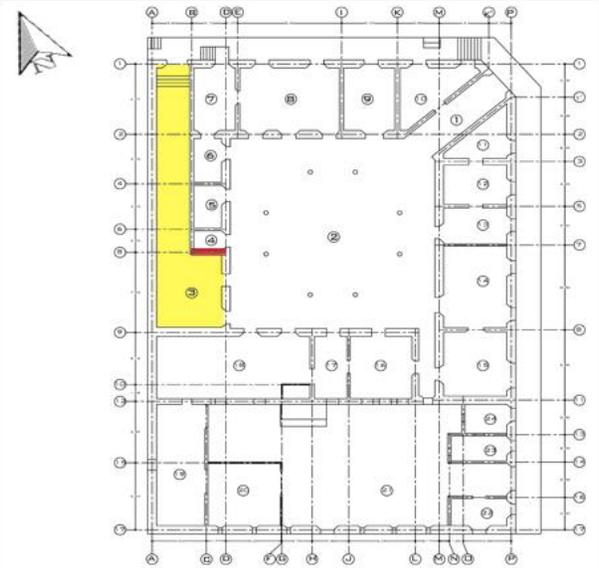
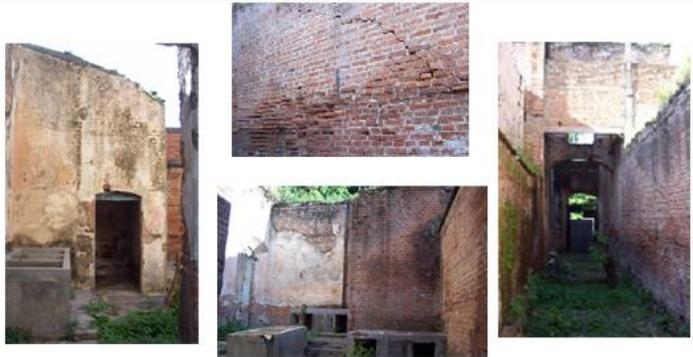
FICHA: 11		TEMA: FICHA DE DAÑOS		PLANTA ARQUITECTONICA		
ELEMENTO A EVALUAR		UBICACIÓN

PAREDES DE CARGA		ESPACIO 3 EJE 8 INTERSECCIÓN EJE B - D				
TIPOS DE DAÑO						
ESPESOR		MAGNITUD				
FISURAS	x	NE			x	
GRIETA		LD				
FRACTURA		FD				
DISLOCACIÓN		SD				
CAUSA DE DAÑO						
INTERNA		EXTERNA				
ENVEJECIMIENTO NATURAL	x	1) LUZ			x	
USO INADECUADO DEL MATERIAL		2) CONDICIONES AMBIENTALES				
MAL EMPLEO DE TÉCNICA		HUMEDAD RELATIVA			x	
OBSERVACIONES: LA PARED ES DE LADRILLO DE BARRO Y PRESENTA EN LA TODA SU SUPERFICIE DESPRENDIMIENTO DEL REPELLO Y PINTURA, DESGASTE EN LA PARTE INFERIOR, Y EL CRECIMIENTO DE PLANTAS EN LA PARTE SUPERIOR DE LA PARED.		TEMPERATURA			x	
		CONTAMINACIÓN POR PARTICULAS SOLIDAS

3) FACTORES BIOLÓGICOS				
		HONGOS				x
		PLANTAS Y HIERBA				x
		4) ACCIÓN HUMANA				
		IGNORANCIA				
		NEGLIGENCIA				
		VANDALISMO				
		5) SISMOS				x
FOTOGRAFÍAS

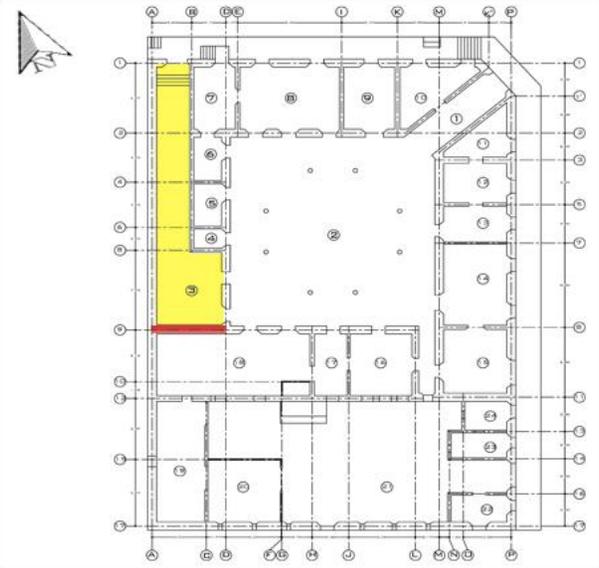
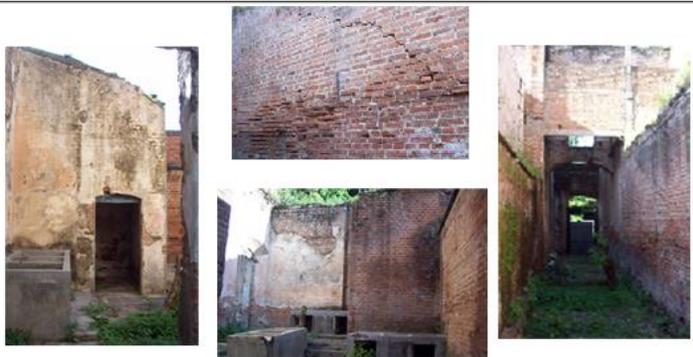
FICHA: 12		TEMA: FICHA DE DAÑOS		PLANTA ARQUITECTONICA	
ELEMENTO A EVALUAR		UBICACIÓN

PAREDES DE CARGA		ESPACIO 3 EJE 9 INTERSECCIÓN EJE A - D			
TIPOS DE DAÑO					
ESPESOR		MAGNITUD			
FISURAS	x	NE			x
GRIETA		LD			
FRACTURA		FD			
DISLOCACIÓN		SD			
CAUSA DE DAÑO					
INTERNA		EXTERNA			
ENVEJECIMIENTO NATURAL	x	1) LUZ			x
USO INADECUADO DEL MATERIAL		2) CONDICIONES AMBIENTALES			
MAL EMPLEO DE TÉCNICA		HUMEDAD RELATIVA			x
OBSERVACIONES: LA PARED ES DE LADRILLO DE BARRO Y PRESENTA EN LA TODA SU SUPERFICIE DESPRENDIMIENTO DEL REPELLO Y PINTURA, DESGASTE EN LA PARTE INFERIOR, Y EL CRECIMIENTO DE PLANTAS EN LA PARTE SUPERIOR DE LA PARED.		TEMPERATURA			x
		CONTAMINACIÓN POR PARTICULAS SOLIDAS			
		3) FACTORES BIOLOGICOS			
		HONGOS			x
		PLANTAS Y HIERBA			x
		4) ACCION HUMANA			
		IGNORANCIA			
		NEGLIGENCIA			
		VANDALISMO			
		5) SISMOS			
FOTOGRAFIAS

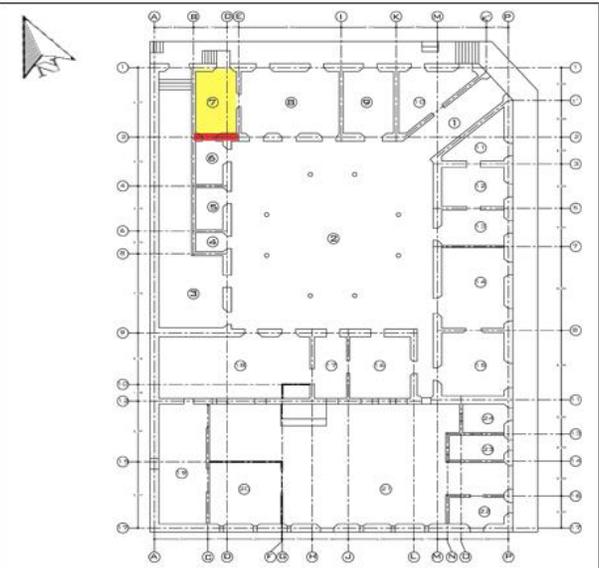
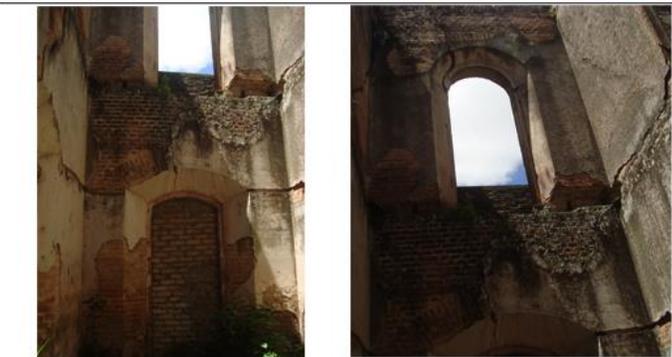
3) FACTORES BIOLÓGICOS			
		HONGOS		x	
		PLANTAS Y HIERBA		x	
		4) ACCION HUMANA			
		IGNORANCIA			
		NEGLIGENCIA			
		VANDALISMO			
		5) SISMOS		x	
OBSERVACIONES:					
LA PARED ES DE LADRILLO DE BARRO Y PRESENTA EN LA TODA SU SUPERFICIE DESPRENDIMIENTO DEL REPELLO Y PINTURA, DESGASTE EN LA PARTE INFERIOR, Y EL CRECIMIENTO DE PLANTAS EN LA PARTE SUPERIOR DE LA PARED.

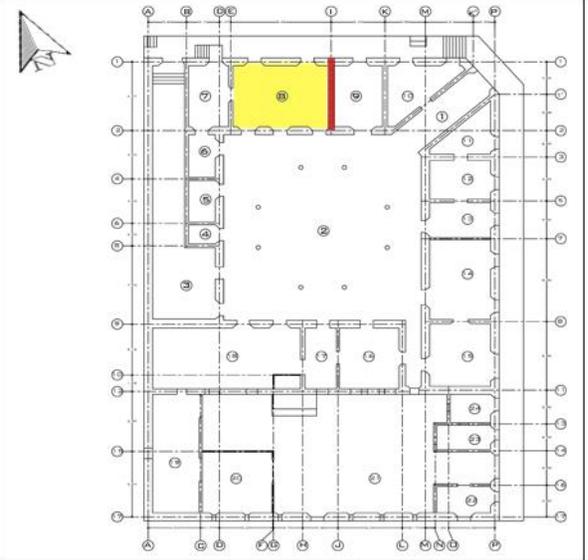
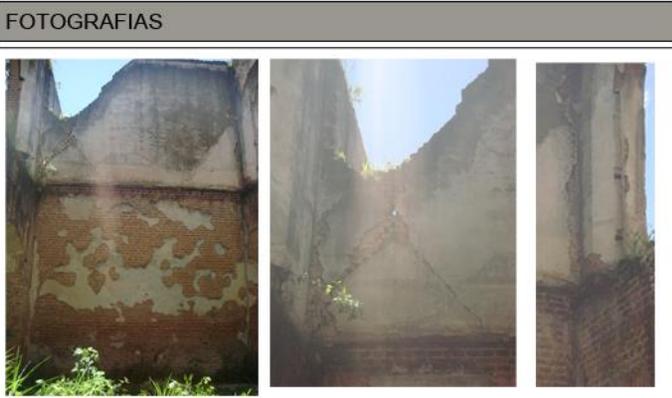
FICHA: 32		TEMA: FICHA DE DAÑOS		PLANTA ARQUITECTONICA	
ELEMENTO A EVALUAR		UBICACIÓN			
PAREDES DE CARGA		ESPACIO 8 EJE I			
		INTERSECCIÓN EJE 1 - 2			
TIPOS DE DAÑO					
ESPESOR		MAGNITUD			
FISURAS		NE		X	
GRIETA		LD			
FRACTURA		FD			
DISLOCACIÓN	X	SD			
CAUSA DE DAÑO					
INTERNA		EXTERNA			
ENVEJECIMIENTO NATURAL	X	1) LUZ		X	
USO INADECUADO DEL MATERIAL		2) CONDICIONES AMBIENTALES			
MAL EMPLEO DE TÉCNICA		HUMEDAD RELATIVA		X	
OBSERVACIONES: LA PARED ES DE LADRILLO DE BARRO Y PRESENTA EN LA TODA SU SUPERFICIE DESPRENDIMIENTO DEL REPELLO Y PINTURA, DESGASTE EN LA PARTE INFERIOR, Y EL CRECIMIENTO DE PLANTAS EN LA PARTE SUPERIOR DE LA PARED.		TEMPERATURA		X	
		CONTAMINACIÓN POR PARTICULAS SOLIDAS			
		3) FACTORES BIOLÓGICOS			
		HONGOS		X	
		PLANTAS Y HIERBA		X	
		4) ACCIÓN HUMANA			
		IGNORANCIA			
		NEGLIGENCIA			
		VANDALISMO			
		5) SISMOS		X

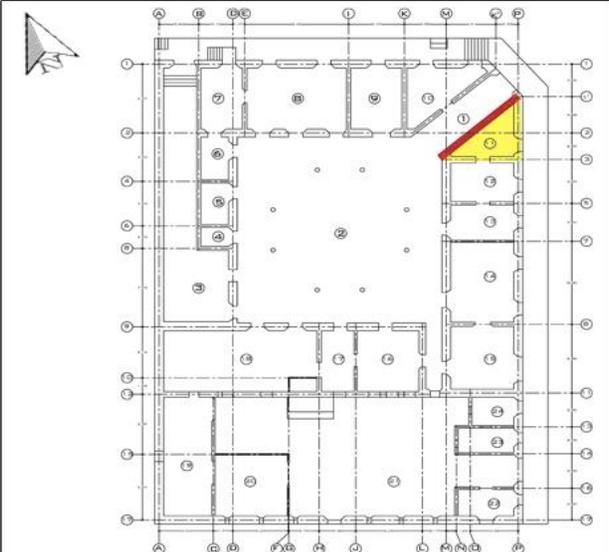
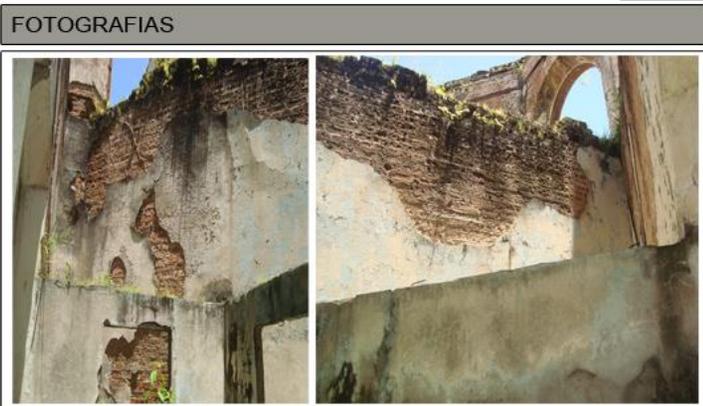
FICHA: 40		TEMA: FICHA DE DAÑOS		PLANTA ARQUITECTONICA		
ELEMENTO A EVALUAR		UBICACIÓN				
PAREDES DE CARGA		ESPACIO 11 EJE 1'				
		INTERSECCIÓN EJE M - P				
TIPOS DE DAÑO						
ESPESOR		MAGNITUD				
FISURAS	x	NE		x		
GRIETA		LD				
FRACTURA		FD				
DISLOCACIÓN		SD				
CAUSA DE DAÑO						
INTERNA		EXTERNA				
ENVEJECIMIENTO NATURAL	x	1) LUZ		x		
USO INADECUADO DEL MATERIAL		2) CONDICIONES AMBIENTALES				
MAL EMPLEO DE TÉCNICA		HUMEDAD RELATIVA		x		
OBSERVACIONES: LA PARED ES DE LADRILLO DE BARRO Y PRESENTA EN LA TODA SU SUPERFICIE DESPRENDIMIENTO DEL REPELLO Y PINTURA, DESGASTE EN LA PARTE INFERIOR, Y EL CRECIMIENTO DE PLANTAS EN LA PARTE SUPERIOR DE LA PARED.		TEMPERATURA		x		
		CONTAMINACIÓN POR PARTICULAS SOLIDAS				
		3) FACTORES BIOLÓGICOS				
		HONGOS			x	
		PLANTAS Y HIERBA			x	
		4) ACCIÓN HUMANA				
		IGNORANCIA				
		NEGLIGENCIA				
		VANDALISMO				
		5) SISMOS		x

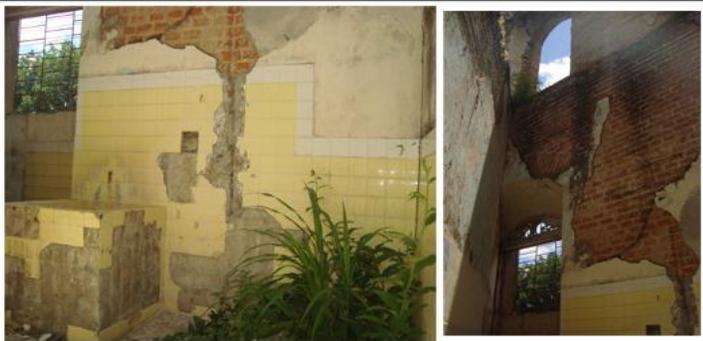
FICHA: 41		TEMA: FICHA DE DAÑOS		PLANTA ARQUITECTONICA	
ELEMENTO A EVALUAR		UBICACIÓN			
PAREDES DE CARGA		ESPACIO 11 EJE P			
		INTERSECCIÓN EJE 1' - 3			
TIPOS DE DAÑO					
ESPESOR			MAGNITUD		
FISURAS	x	NE		x	
GRIETA		LD			
FRACTURA		FD			
DISLOCACIÓN		SD			
CAUSA DE DAÑO					
INTERNA			EXTERNA		
ENVEJECIMIENTO NATURAL	x	1) LUZ		x	
USO INADECUADO DEL MATERIAL		2) CONDICIONES AMBIENTALES			
MAL EMPLEO DE TÉCNICA		HUMEDAD RELATIVA		x	
		TEMPERATURA		x	
		CONTAMINACIÓN POR PARTICULAS SOLIDAS

3) FACTORES BIOLÓGICOS			
		HONGOS		x	
		PLANTAS Y HIERBA		x	
		4) ACCIÓN HUMANA			
		IGNORANCIA			
		NEGLIGENCIA			
		VANDALISMO			
		5) SISMOS		x	
OBSERVACIONES:					
LA PARED ES DE LADRILLO DE BARRO Y PRESENTA EN LA TODA SU SUPERFICIE DESPRENDIMIENTO DEL REPELLO Y PINTURA, DESGASTE EN LA PARTE INFERIOR, Y EL CRECIMIENTO DE PLANTAS EN LA PARTE SUPERIOR DE LA PARED, ADEMÁS DE ENCHAPADO HASTA LA MITAD DE LA PARED.					
FOTOGRAFÍAS

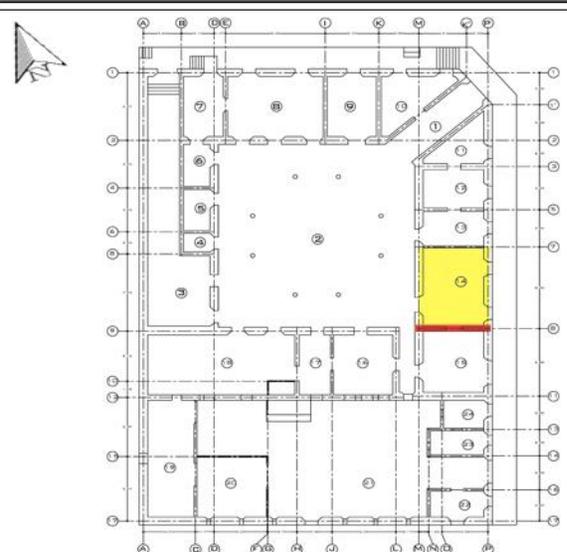
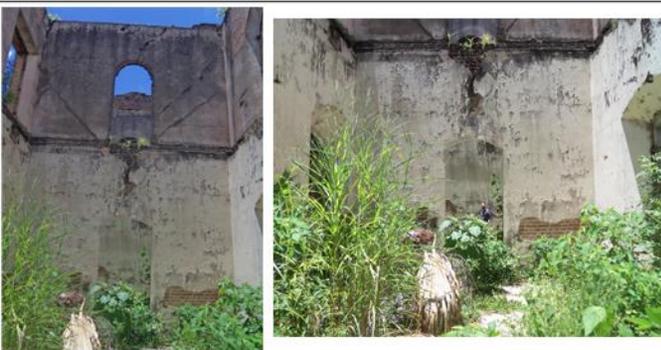
FICHA: 54		TEMA: FICHA DE DAÑOS		PLANTA ARQUITECTONICA	
ELEMENTO A EVALUAR		UBICACIÓN			
PAREDES DE CARGA		ESPACIO 14 EJE 8			
		INTERSECCIÓN EJE M - P			
TIPOS DE DAÑO					
ESPESOR		MAGNITUD			
FISURAS	x	NE		x	
GRIETA		LD			
FRACTURA		FD			
DISLOCACIÓN		SD			
CAUSA DE DAÑO					
INTERNA		EXTERNA			
ENVEJECIMIENTO NATURAL	x	1) LUZ		x	
USO INADECUADO DEL MATERIAL		2) CONDICIONES AMBIENTALES			
MAL EMPLEO DE TÉCNICA		HUMEDAD RELATIVA		x	
		TEMPERATURA		x	
		CONTAMINACIÓN POR PARTICULAS SOLIDAS			
		3) FACTORES BIOLÓGICOS			
		HONGOS		x	
		PLANTAS Y HIERBA		x	
		4) ACCIÓN HUMANA			
		IGNORANCIA			
		NEGLIGENCIA			
		VANDALISMO			
		5) SISMOS		x	
OBSERVACIONES:					
LA PARED ES DE LADRILLO DE BARRO Y PRESENTA EN LA TODA SU SUPERFICIE DESPRENDIMIENTO DEL REPELLO Y PINTURA, DESGASTE EN LA PARTE INFERIOR, Y EL CRECIMIENTO DE PLANTAS EN LA PARTE SUPERIOR DE LA PARED,

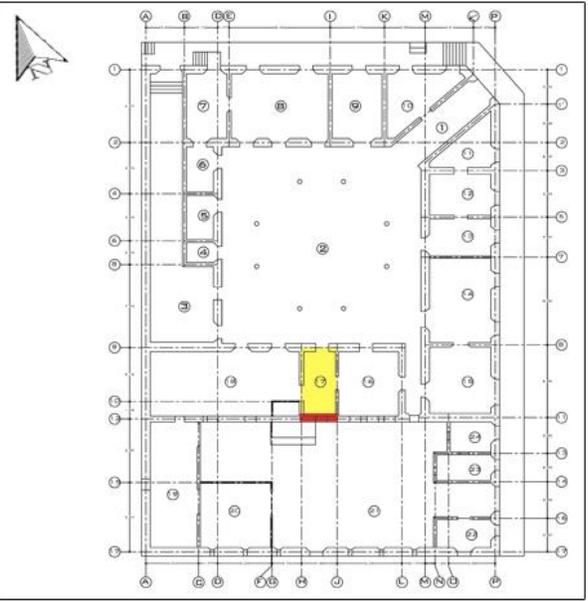
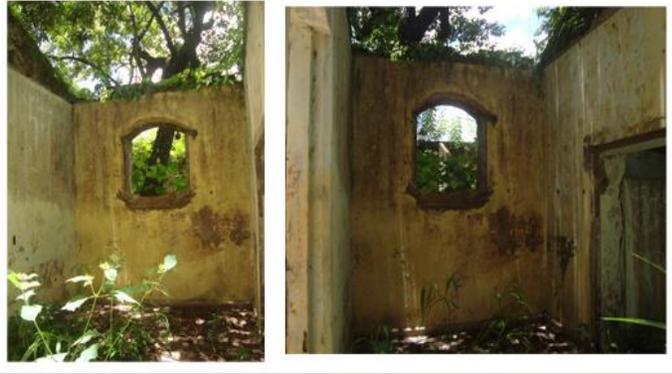
FICHA: 63		TEMA: FICHA DE DAÑOS		PLANTA ARQUITECTONICA	
ELEMENTO A EVALUAR		UBICACIÓN			
PAREDES DE CARGA		ESPACIO 17 EJE 12			
		INTERSECCIÓN EJE H - J			
TIPOS DE DAÑO					
ESPESOR		MAGNITUD			
FISURAS		NE		X	
GRIETA		LD			
FRACTURA		FD			
DISLOCACIÓN		SD			
CAUSA DE DAÑO					
INTERNA		EXTERNA			
ENVEJECIMIENTO NATURAL	X	1) LUZ		X	
USO INADECUADO DEL MATERIAL		2) CONDICIONES AMBIENTALES			
MAL EMPLEO DE TÉCNICA		HUMEDAD RELATIVA		X	
OBSERVACIONES: LA PARED ES DE LADRILLO DE BARRO Y PRESENTA EN LA TODA SU SUPERFICIE DESPRENDIMIENTO DEL REPELLO Y PINTURA, DESGASTE EN LA PARTE INFERIOR, Y EL CRECIMIENTO DE PLANTAS EN LA PARTE SUPERIOR DE LA PARED.		TEMPERATURA		X	
		CONTAMINACIÓN POR PARTICULAS SOLIDAS			
		3) FACTORES BIOLÓGICOS			
		HONGOS		X	
		PLANTAS Y HIERBA		X	
		4) ACCIÓN HUMANA			
		IGNORANCIA			
		NEGLIGENCIA			
		VANDALISMO			
		5) SISMOS		X
