TRABAJO DE GRADO:
PROPUESTA DE ANTEPROYECTO DE CONSERVACION Y NUEVO USO PARA
EL CASCO DE LA HACIENDA SAN LUIS EN EL MUNICIPIO DE SAN
SEBASTIAN SALITRILLO DEL DEPARTAMENTO DE SANTA ANA.

PRESENTADO POR:
CRISTALES PACHECO, MIRIAM REBECA
GUERRERO RODRIGUEZ, AMNER ALEXANDER

DOCENTE DIRECTOR:
ARQUITECTA. MARTA ALEJANDRINA ORELLANA
AGOSTO 2014

5.19.1 IDENTIFICACION DE DAÑOS Y ALTERACIONES DEL CASCO DE LA HACIENDA SAN LUIS.

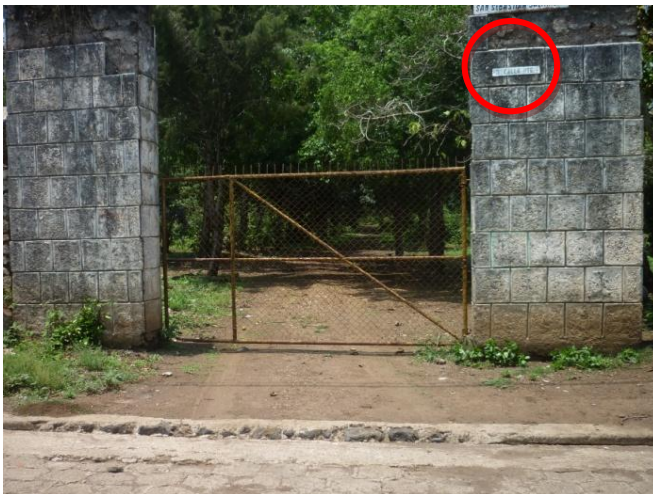
Imagen No. 5-18

En la intersección la 3ª calle poniente. La nomenclatura de la calle es poco visible y no se encuentra en una buena ubicación.

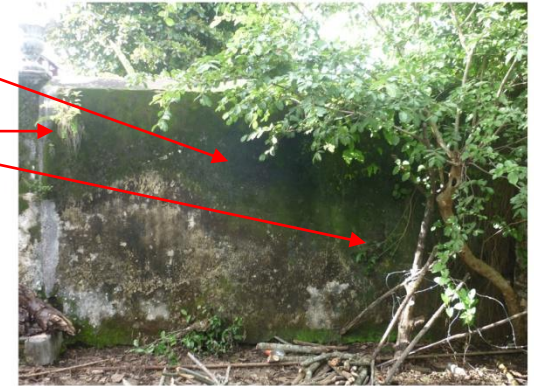
FOTOGRAFIA 2(F2)

Humedad y moho
Crecimiento de vegetación
Grietas
Desprendimiento de Repello
Oxidación de defensas en ventanas
Tejas faltantes y colocación de lamina galvanizada

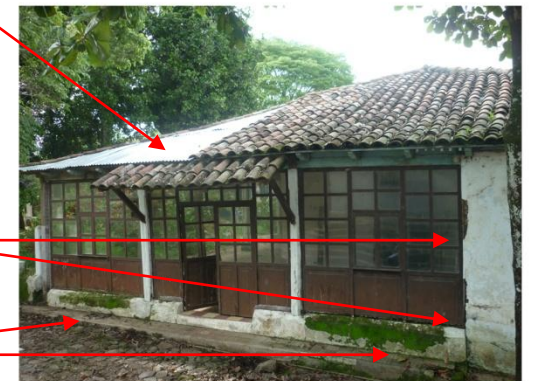
FOTOGRAFIA 3(F3)

Elemento decorativo (copón)dañado
Grietas
Desprendimiento de repello
Humedad y moho

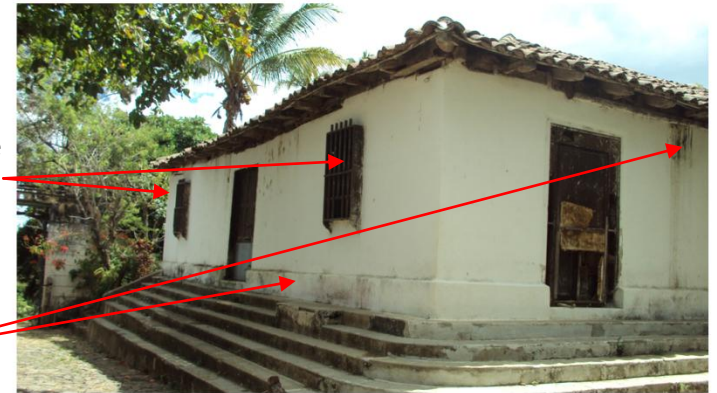
FOTOGRAFIA 2 (F2)

Daño en estructura de madera en techo

Daño puerta de madera y colocación de lamina metálica

Desprendimiento de repello en gradas, humedad y moho

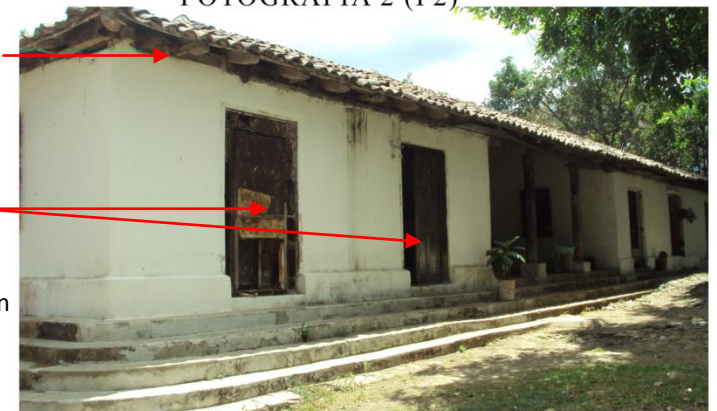
FOTOGRAFIA 4 (F4)

Daño en madera de estructura de techo.

Daño en puertas de madera. Y corrosión en malla metálica protectora

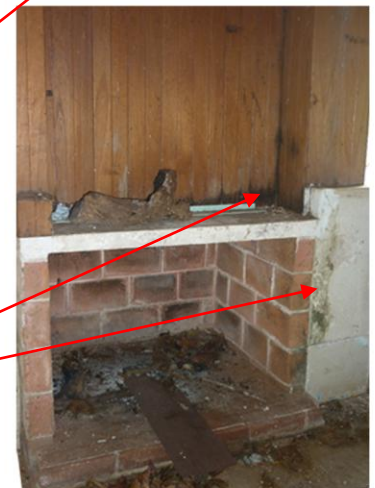
FOTOGRAFIA 4 (F4)

Daño en enchapado de
madera de cielo falso

Humedad y hongos en
madera de chimenea

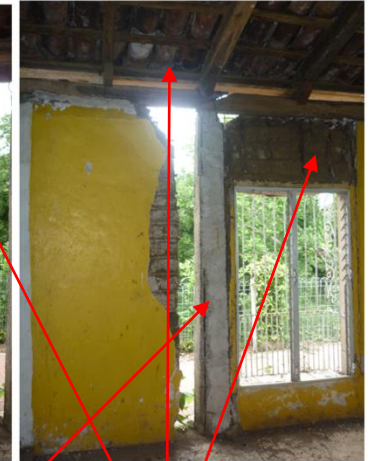
FOTOGRAFIA 5 (F5)

Colapso parcial del muro y nuevos elementos estructurales de concreto agregados

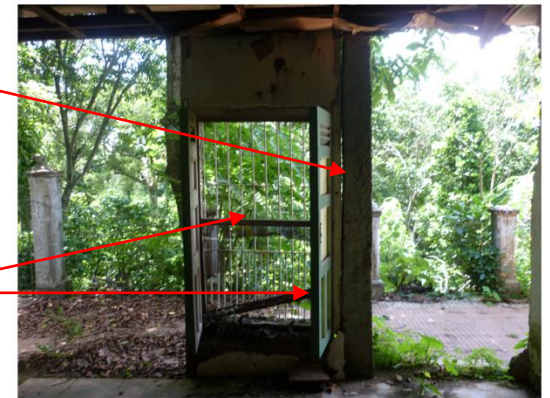
FOTOGRAFIA 3 (F3)

Grietas

Colapso completo del muro,
elemento estructural de
concreto agregado para
mantener estabilidad del
techo

Corrosión en defensa
metálica de ventana y
daño en puertas de

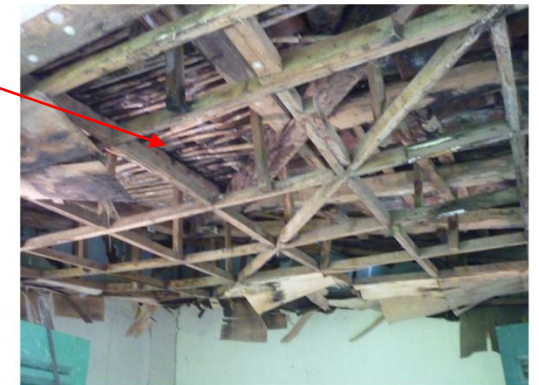
FOTOGRAFIA 4 (F4)

Daño en
enchapado de
madera en cielo
falso

Humedad, moho
y hongos

Desprendimiento
de repello

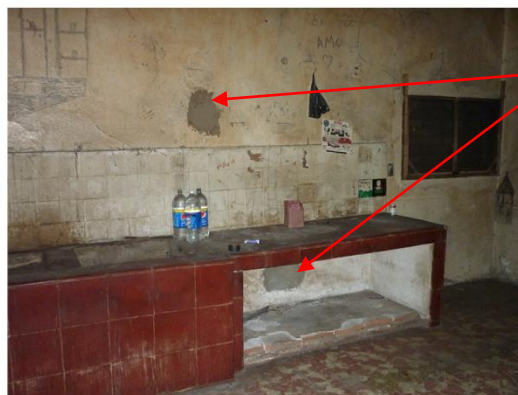
FOTOGRAFIA 2 (F2)

Desprendimiento de pintura y de repello en pared

Daño en madera y cerrojo de puerta

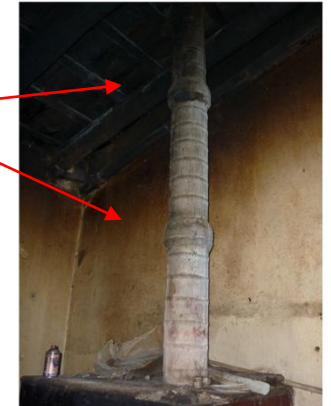
FOTOGRAFIA 3 (F3)

Daño en pared y estructura de techo por acumulación de hollín

Hongos, humedad y hollín sobre estructura de madera en techo

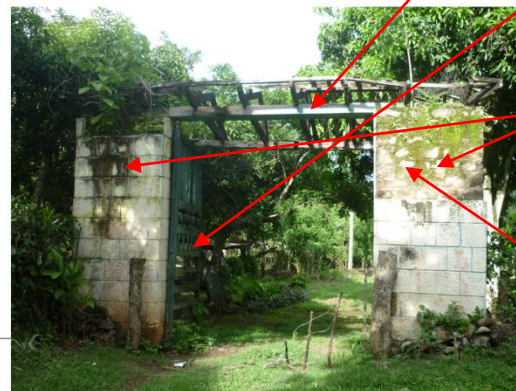
FOTOGRAFIA 3 (F3)

Colapso completo de estructura de madera en cubierta.

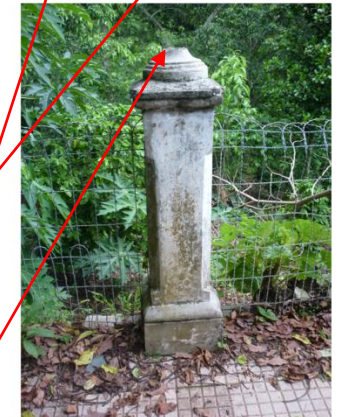
FOTOGRAFIA 5 (F5)

Columna decorativa
en verja y copón
cubiertos
completamente con
hiedra.
