UNIVERSIDAD DE EL SALVADOR  
FACULTAD DE INGENIERÍA Y ARQUITECTURA  
ESCUELA DE ARQUITECTURA

**“PROYECTO DE CONSERVACIÓN DEL EDIFICIO DE LA GOBERNACIÓN  
POLÍTICO DEPARTAMENTAL DE SONSONATE”**

PRESENTADO POR:  
**JOSÉ RAÚL GÓMEZ GUEVARA**

CIUDAD UNIVERSITARIA, AGOSTO DE 2011.

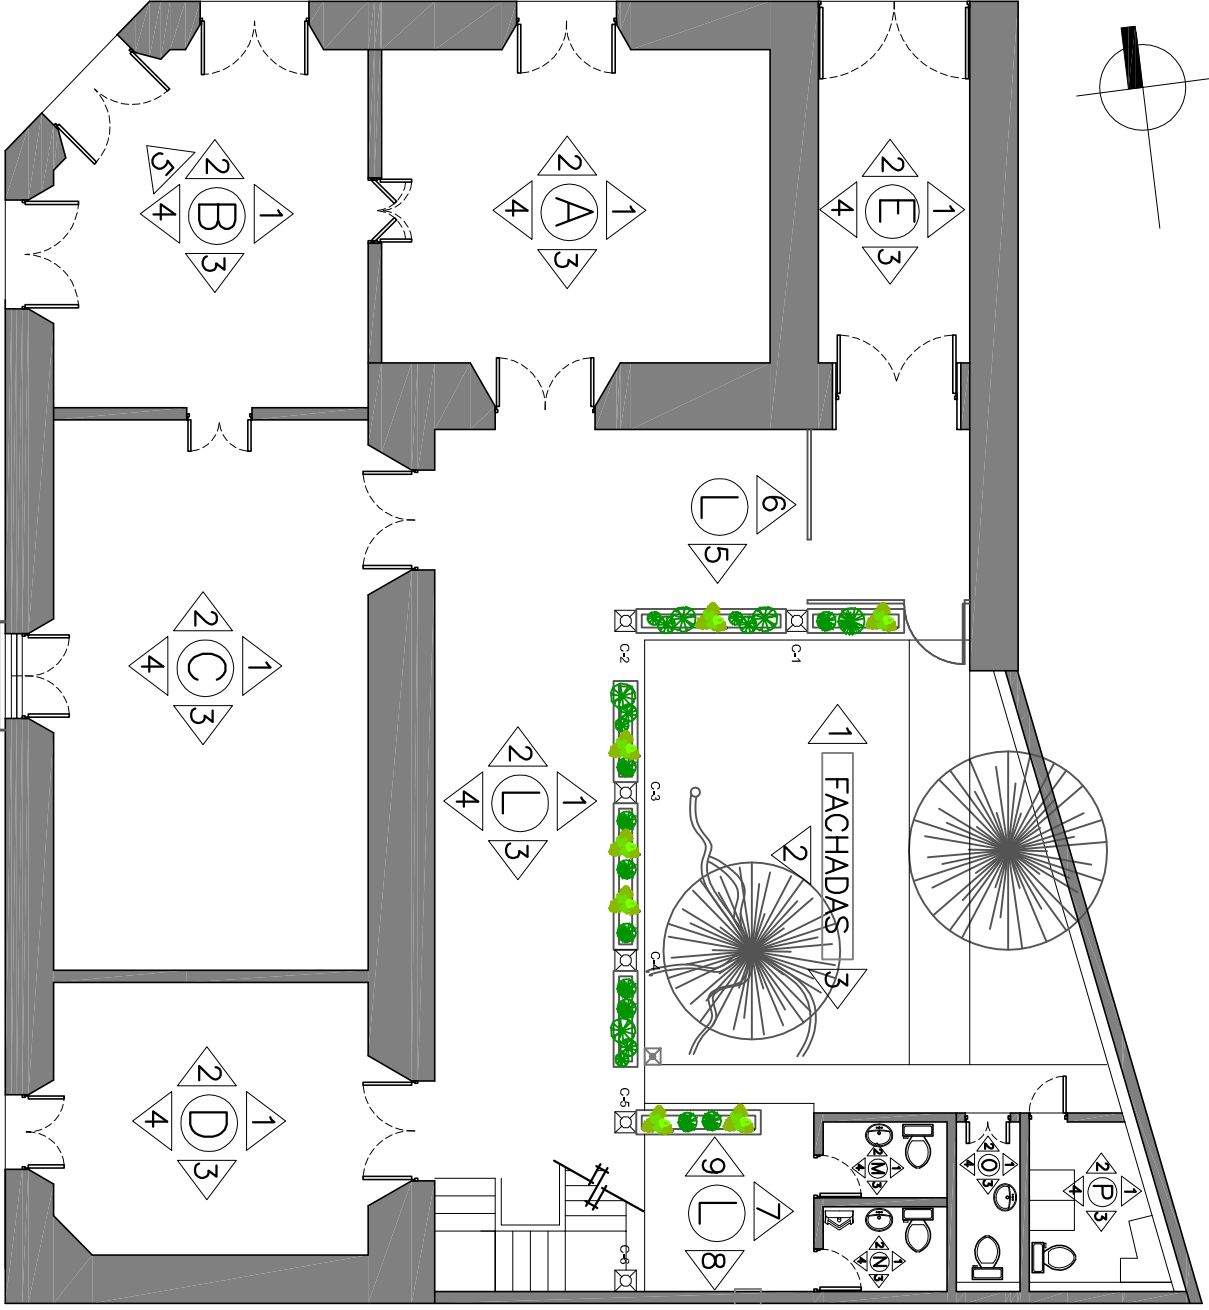
D-01

PLANTA ARQUITECTONICA DE DAÑOS  
SIMBOLOGIA - PRIMER NIVEL

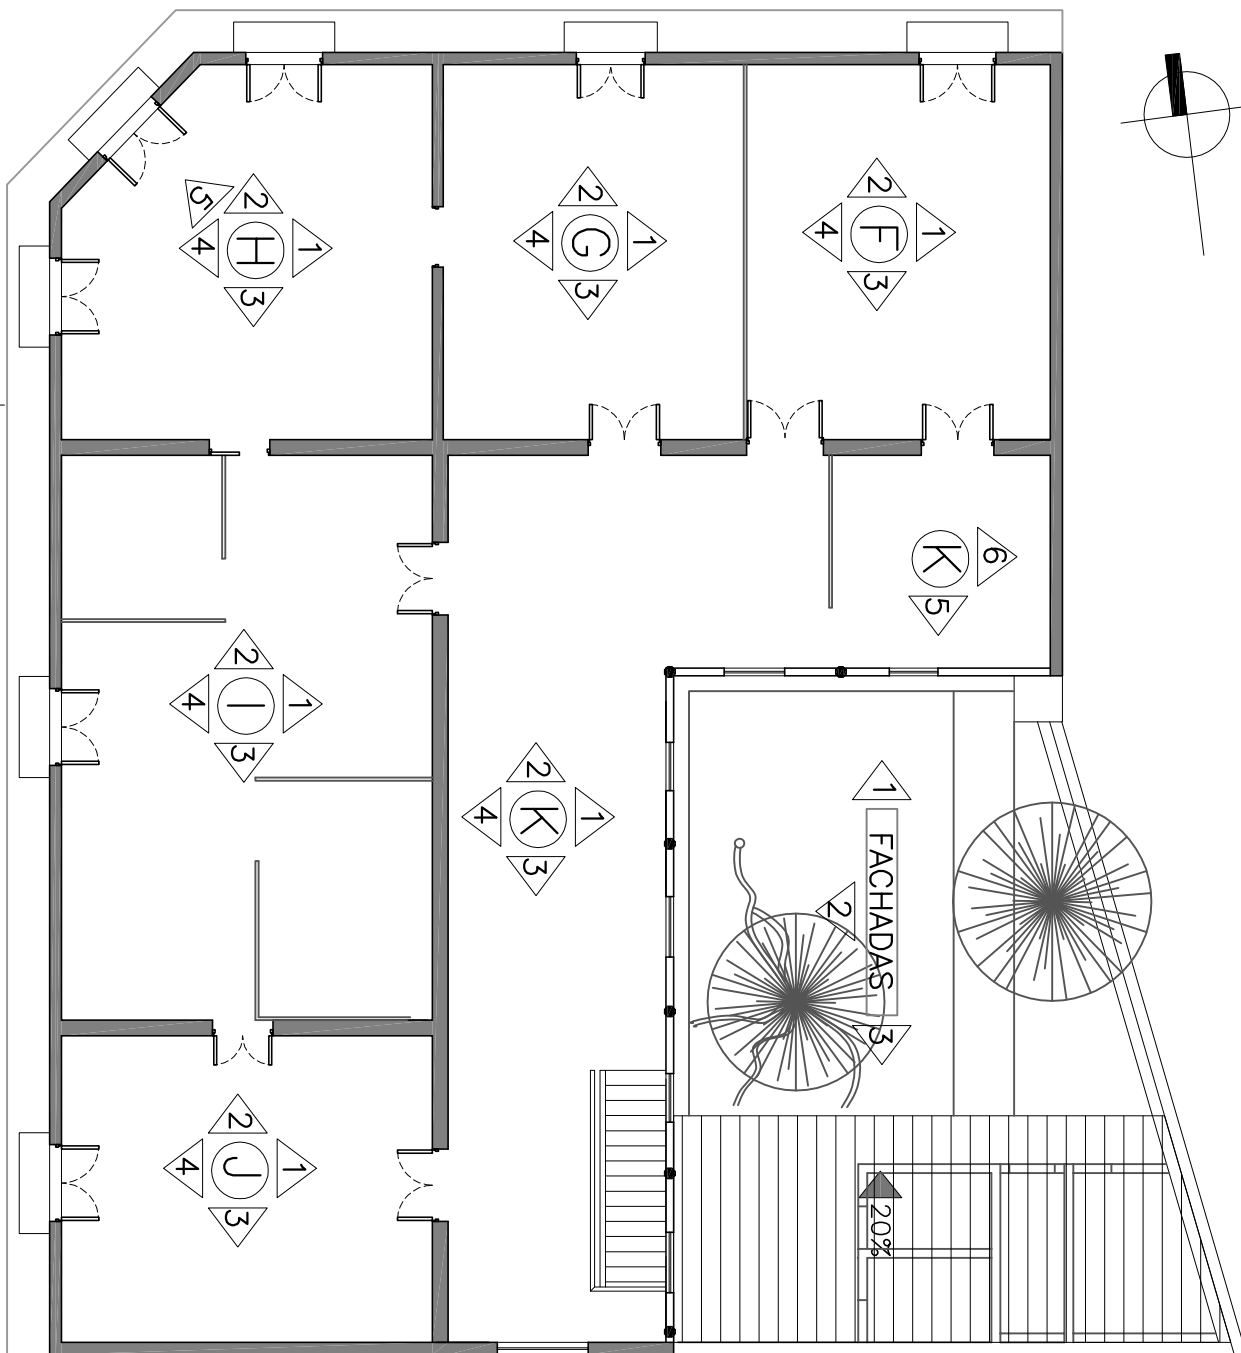
HOJA:  
**D-02**

PLANTA ARQUITECTONICA DE DAÑOS  
SIMBOLOGIA - SEGUNDO NIVEL

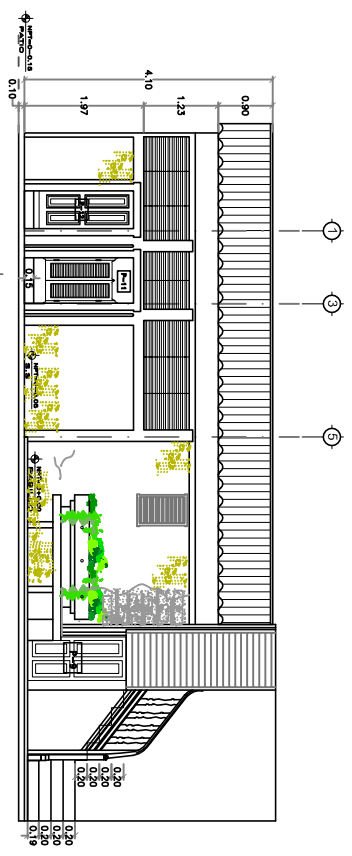
DANOS EN FACHADA INTERNA 3  
ESC: 1:125

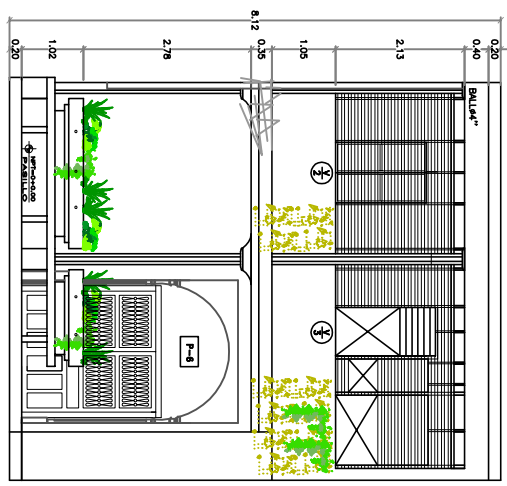
DANOS EN FACHADA INTERNA 2  
ESC: 1:125

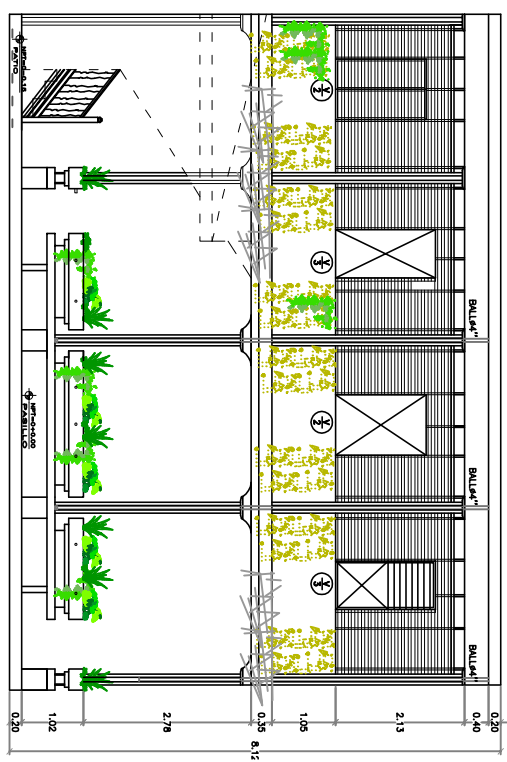
DANOS EN FACHADA INTERNA 1  
ESC: 1:125

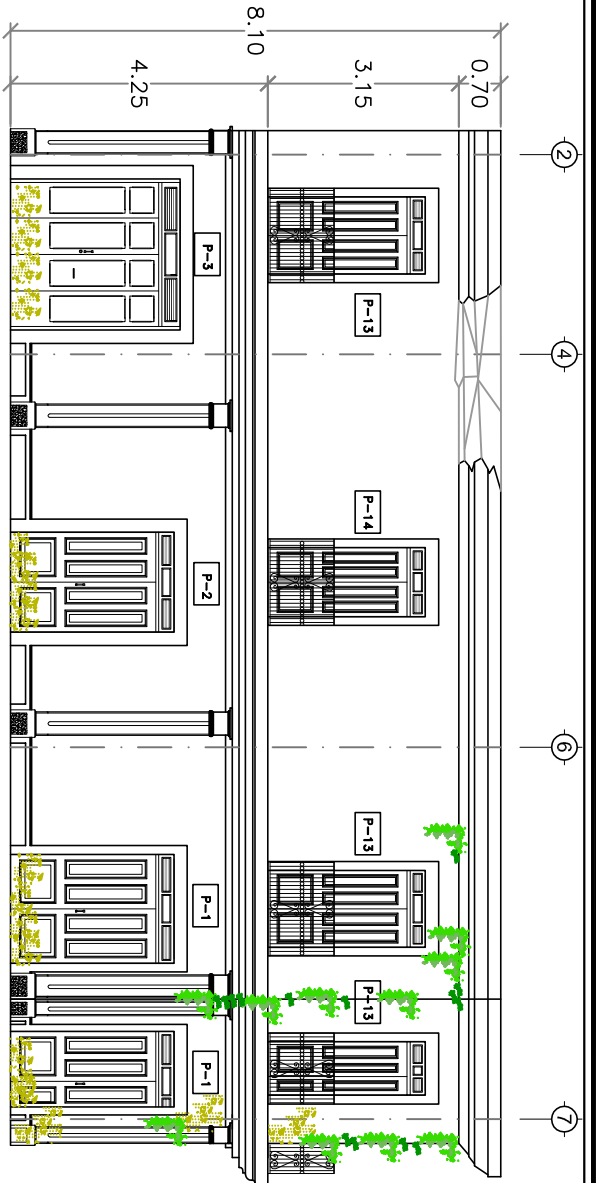
DAÑOS EN FACHADA NORTE

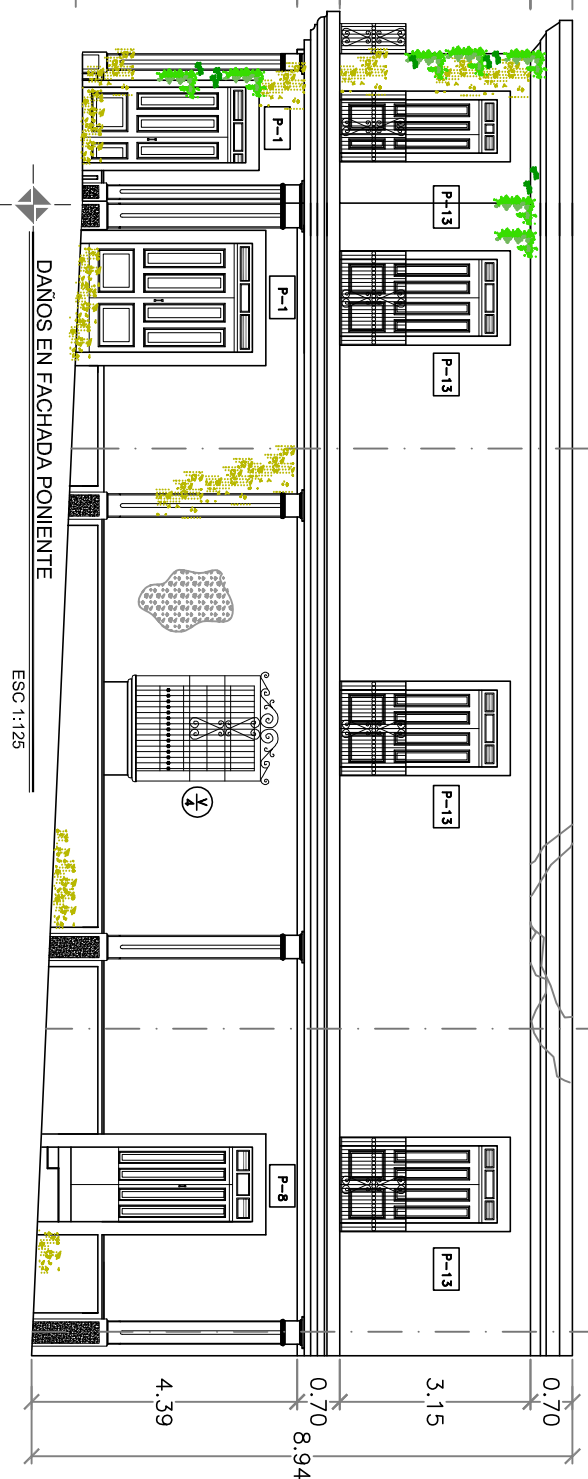
DAÑOS EN FACHADA PONIENTE
