UNIVERSIDAD DE EL SALVADOR
FACULTAD DE INGENIERÍA Y ARQUITECTURA
ESCUELA DE ARQUITECTURA

PROPUESTA DE RESTAURACIÓN PARA LA CASA RENGIFO NÚÑEZ, EN LA CIUDAD DE ZACATECOLUCA

CIUDAD UNIVERSITARIA, DICIEMBRE DE 2017

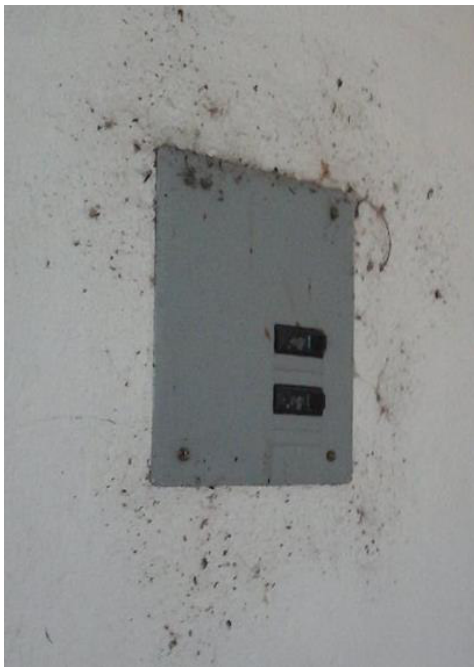
Fotografía ADI-8. Instalación energía eléctrica existente en el inmueble, tablero.

Los servicios de la energía eléctrica en el inmueble son proporcionados por la compañía eléctrica "DEL SUR", este posee artefactos como luminarias, tomas corrientes, tableros y red eléctrica, son muy pocos para dar abasto a todo el inmueble y también se encuentran en malas condiciones, algunas estando expuestas pudiendo causar daños al inmueble, algunas de las instalaciones están fuera de uso. (Ver fotografía ADI-8, ADI-9 y ADI-10)

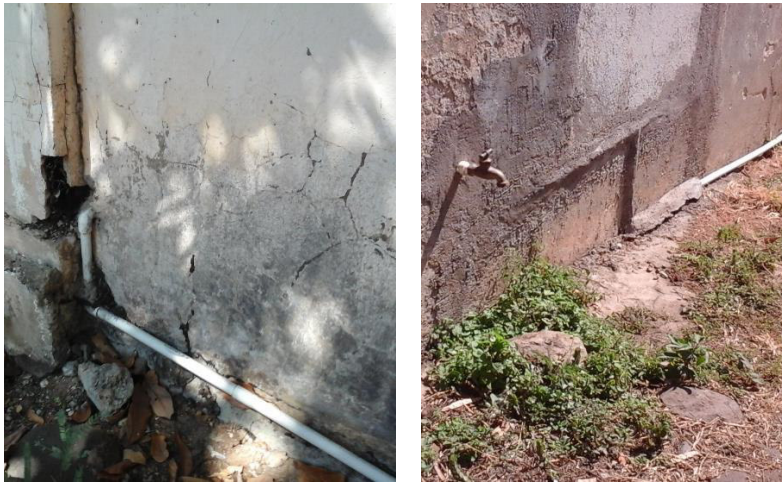
Fotografía ADI-11. Artefactos de uso agua potable, en el inmueble

El agua potable que abastece el inmueble es distribuida por la compañía ANDA, en la casa se observan la existencia de elementos como lavamanos, tuberías de agua potable, una pila, chorros en el patio, baño con ducha los cuales no poseen agua potable, por daños en las tuberías por el paso del tiempo o por problemas ajenos a este, pero también está una pila en donde se encuentra en uso todavía el cual cae el agua potable y está en utilidad por las personas encargadas a la vigilancia y personas a quienes se les da permiso a la entrada del terreno. *(Ver fotografía ADI-11)*

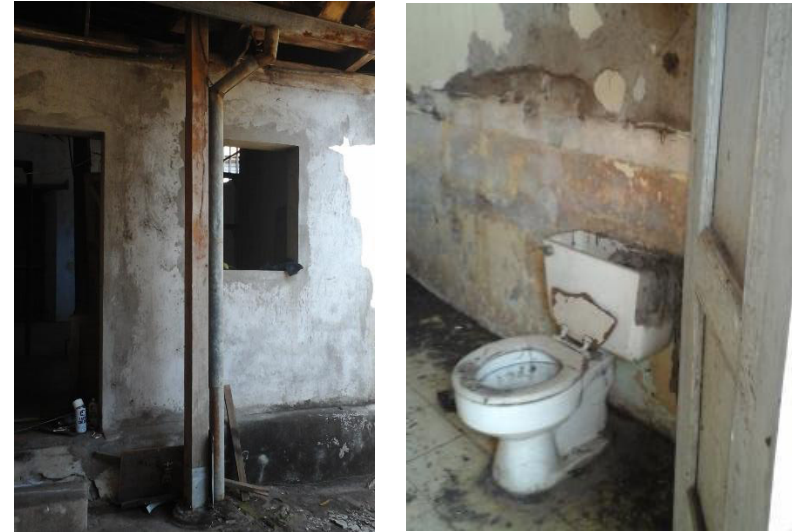
Fotografía ADI-12. Tubería de cemento existente en inmueble

Dentro de las instalaciones de aguas lluvias, los canales se encuentran muy deteriorados o en ciertas zonas hasta se ha desprendido o simplemente ya no existe esto debido al poco mantenimiento o falta de interés, igual que las tuberías para el desalojo de aguas lluvias se encuentran en muy malas condiciones y obstruidas, encuentro a las tuberías de aguas negras de los baños estas no están en funcionamiento, por falta de uso y de mantenimiento se encuentran en malas condiciones, el único que está en servicios es el que posee el vigilante tanto en agua potable como el desalojo de aguas negras. *(Ver fotografía ADI-12)*

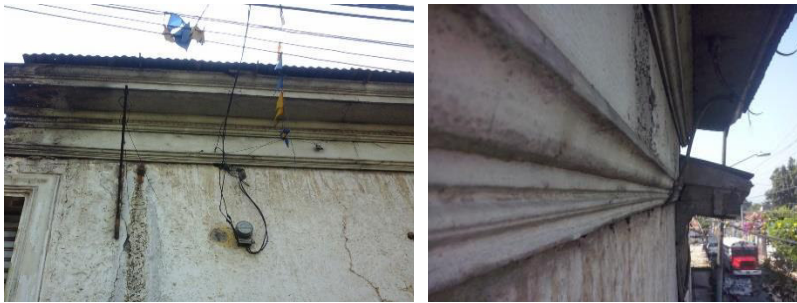
Fotografía MA-1. Casa Rengifo Núñez (perspectiva de cornisa)

Cornisas: la cornisa de la fachada principal del inmueble va escalonada con una medida de 30 centímetros de altura. En la parte sur de la fachada la cornisa está completa, pero en la parte norte de la fachada está deteriorada y faltan piezas que la componen.

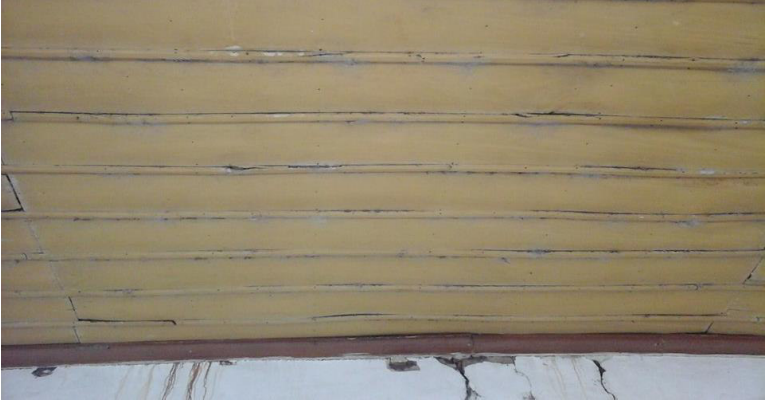
Lesiones: <ul style="list-style-type: none"> • Suciedad • Quebradura • Faltante • Desprendimiento de elemento 	Causas: <ul style="list-style-type: none"> • Deterioro por el tiempo • Humedad • Falta de mantenimiento
Identificación fotográfica:

Descripción patológica: Cielo Falso de madera machihembrada con daño por falta de mantenimiento y antigüedad, presenta daños regulares en toda su estructura, más que todo suciedad y desprendimientos.	Magnitud de daños: Daño leve en la mayoría de su extensión.

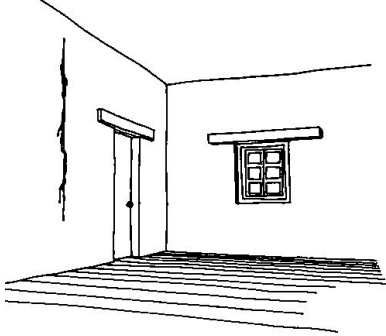
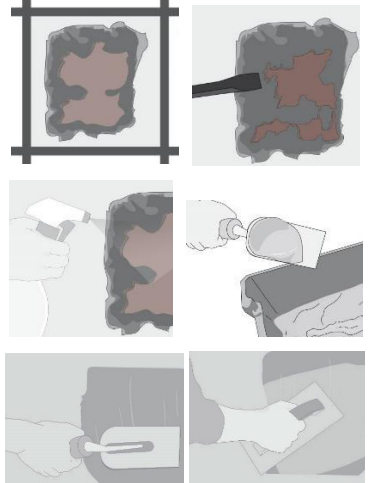
Código FET - 1	Identificación del daño: Fisura o grieta	Elemento afectado: Paredes	Tipo de reparación: Acabado

<p>Descripción del daño: Corresponde a quiebres del material de tierra que compone el muro, los que en algunos casos traspasan el revoque. Se producen por la deformación que sufre el muro ante solicitaciones mecánicas. Estas quebraduras generalmente son verticales. Pueden ser oblicuas en el caso de sistemas constructivos Tierra-Madera, cuando la grieta se produce en el encuentro con la estructura de madera y dependiendo de la posición de esta.</p>	<p>Herramientas: Espátula, brocha, balde concretero, cincel, escobilla de acero, jeringa, esponja, guantes.</p> <p>Materiales: Agua, cal, arena, tierra, yeso</p>
<p>Observaciones: Es importante sellar las fisuras y grietas ya que aumenta la exposición de la zona afectada a los efectos climáticos, causando erosión y favoreciendo el anidamiento de insectos y animales.</p>		<p>Mano de obra: Maestro calificado, auxiliar, albañil.</p>

<p>Intervención:</p> <ol style="list-style-type: none"> 1. Demarcación, identificar y marcar la zona a reparar trazando líneas con cal o tiza. 2. Limpiar toda la superficie removiendo el material suelto hasta llegar a la pared sólida. Retirar el exceso de repello que se encuentra suelto dentro de la grieta o fisura. 3. Cuando ya se ha limpiado la grieta de todas las partículas sueltas, se humedece el contorno que se ha enmarcado y el interior de la grieta o fisura, para lograr que el nuevo mortero a aplicar tenga buena adherencia. 4. Preparar una masa de suelo sin tamizar con 20% de yeso o cal, esto es para rellenar las grietas. La masa de tierra creada (utilizando un guante) se aplicará utilizando una jeringa de veterinario presionando y esparciendo sobre la zona afectada y rellenando la grieta. 5. Luego se aplicará la capa de repello, debe ser de proporción 1:2:3 (1 medida de cal hidratada, 2 medidas de arena y 3 medidas de tierra). Picando la superficie luego se humedece, vaciarla mezcla en grieta o fisura y en su contorno para luego emparejar. 6. Aplicar la capa de afinado de proporción 1:5 (1 de arena y 5 de cal hidratada), con llana metálica con los cantos redondeados para lograr una terminación pareja y homogénea.

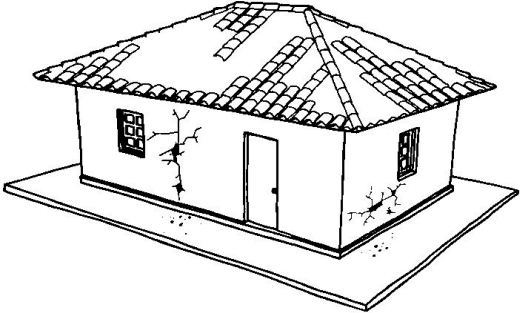
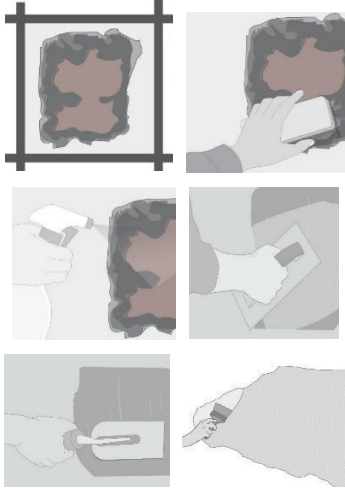
Código FET - 2	Identificación del daño: Fisura o grieta	Elemento afectado: Revoque o estuque	Tipo de reparación: Acabado

<p>Descripción del daño: Corresponde a una trizadura en el material que recubre la tierra cruda que conforma el muro. Este daño se puede observar en cualquier parte de un muro como un quiebre de su piel exterior.</p>	<p>Herramientas: Espátula, brocha, balde concretero, cincel, escobilla de acero, jeringa, esponja, guantes.</p> <p>Materiales: Agua, cal, arena, tierra, yeso</p>
<p>Observaciones: Es importante sellar las fisuras y grietas ya que aumenta la exposición de la zona afectada a los efectos climáticos, causando erosión y favoreciendo el anidamiento de insectos y animales.</p>		<p>Mano de obra: Maestro calificado, auxiliar, albañil.</p>	
<p>Intervención:</p> <ol style="list-style-type: none"> 1. Demarcación, identificar y marcar la zona a reparar trazando líneas con cal o tiza. 2. Limpiar toda la superficie removiendo el material de repello suelto que se encuentre hasta llegar a una base sólida, si es necesario retirara todo el repello dejando la pared descubierta. 3. Cuando se encuentre limpia de repello y de los residuos de polvo u otras partículas, humedecer todo el contorno para la mejor adherencia de los nuevos repellos. 4. Aplicar la mezcla con llana metálica. La masa se recomienda de proporciones 1:1 (1 de cal y 1 de arena). Emparejar todo creando el nuevo repello en las paredes. Es recomendable revocar dos capas, la primera de aproximadamente 0.20 cm. y la segunda de 0.30cm. para hacer desaparecer las fisuras de la capa anterior. 5. Afinar la superficie de la pared aplicando la última capa con llama metálica. 6. Como último paso utilizar pintura de poro abierto de la cala cromática propuesta, aplicar la primera mano de pintura con brocha dura. Aplicar la segunda mano a las 24 horas de haber aplicado la primera.

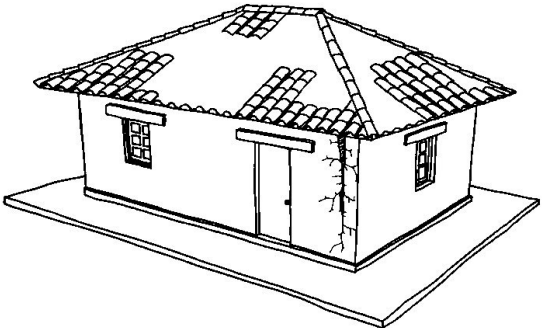
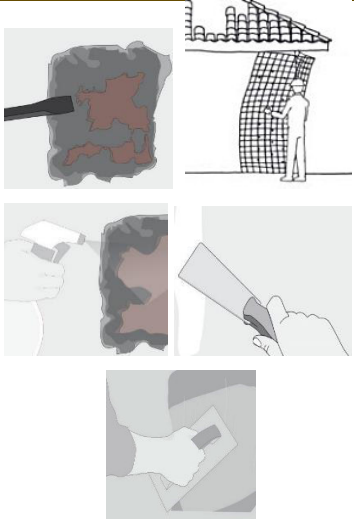
Código FET - 3	Identificación del daño: Fisura o grieta	Elemento afectado: Esquina de paredes	Tipo de reparación: Acabado

<p>Descripción del daño: Corresponde a un corte que se produce en los extremos superiores del encuentro de dos muros y sólo en las esquinas. Se produce por falta de amarre estructural entre los muros; al someterse a sollicitaciones mecánicas, los muros se separan en su extremo superior y se comportan de forma independiente. Se observa una hendidura que nace desde la parte superior del encuentro de dos muros.</p>	<p>Herramientas: Espátula, brocha, balde concretero, cincel, escobilla de acero, jeringa, esponja, guantes, taladro.</p> <p>Materiales: Agua, cal, arena, tierra, yeso, geomalla, pita de yute.</p>
<p>Observaciones: La identificación de una separación amplia entre ambos muros, podría ser manifestación de un desaplome de muro.</p>		<p>Mano de obra: Maestro calificado, auxiliar, albañil.</p>

<p>Intervención:</p> <ol style="list-style-type: none"> 1. Utilizando cincel y combo, retirar el revoque de la zona agrietada a reparar por ambas caras del muro. 2. Preparar una grilla de 30cm x 30cm (o según cálculo) a lo largo y ancho de la zona a reparar, marcando con tiza los puntos a perforar para fijar luego una malla hexagonal reforzada. Perforar los muros con barreno o taladro eléctrico de 12mm. Fijar y vincular las mallas electro-soldadas o fibra de basalto por ambos lados del muro. 3. Humedecer la superficie, de preferencia con un aspersor. Rellenar las perforaciones con una mezcla de cal apagada y arena fina en proporción 1 : 2 (1 de cal y 2 de arena). 4. Aplicar sobre la superficie una capa de tierra, con o sin cal, dejándola rugosa para recibir otra capa. Para asegurar un buen afianzamiento del material de reparación con el barro existente, es recomendable comprimir la mezcla hacia el interior de la grieta. 5. La última capa es diferente a las anteriores ya que se debe utilizar mezcla de arcilla y arena fina en proporción 1 : 2 (1 de arcilla y 2 de arena fina). Aplicar la mezcla con llana metálica blanda.

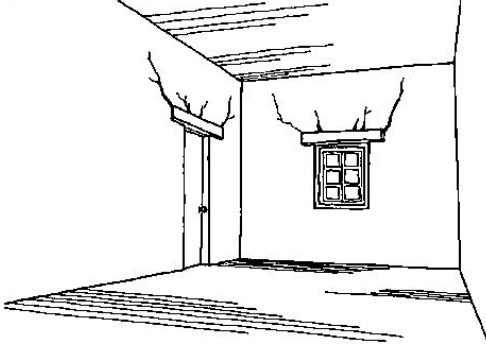
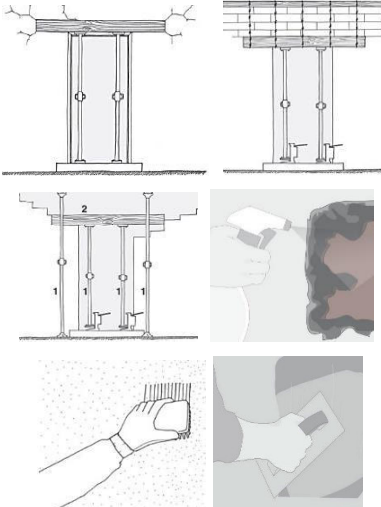
Código FET - 4	Identificación del daño: Fisura o grieta	Elemento afectado: Dinteles	Tipo de reparación: Acabado

<p>Descripción del daño: Corresponde a la aparición de quebraduras a partir de la pieza de madera ubicada en la parte superior del vano de puerta o ventana. Es causado por un dintel débil o poco empotrado en el muro; por una excesiva carga sobre el dintel. Se observa una hendidura vertical o diagonal que nace sobre el dintel y que va en dirección al techo, en la zona superior del vano.</p>	<p>Herramientas: Espátula, brocha, balde concretero, cincel, escobilla de acero, jeringa, esponja, guantes.</p>	
		<p>Materiales: Agua, cal, arena, tierra, yeso</p>	
<p>Observaciones: Dinteles de madera pueden ser atacados por agentes xilófagos.</p>		<p>Mano de obra: Maestro calificado, auxiliar, albañil, carpintero</p>	
<p>Intervención:</p> <ol style="list-style-type: none"> 1. Aplicar presión con gata hidráulica bajo las cuñas hasta lograr el nivel deseado del dintel. Apuntalar y levantar las estructuras secundarias apoyadas en el muro. 2. Desarmar la parte superior del dintel en casos de deformación severa. En muros de adobe, desarmar en forma escalonada, despejando todos los adobes sobre el dintel, para luego proceder al retiro del dintel dañado. 3. Una vez reparada la pieza que compone el dintel, o instalada la nueva pieza de reemplazo, colocar adobes usando barro como mortero de pega. En el caso de existir adobes sobre el dintel, amarrar este a la viga de coronación con alambre de púas cada 40cm. 4. Una vez reparada toda el área donde se asienta el dintel, retirar las cuñas verificando haber llegado al nivel original. Restituir el revoque, idealmente con la misma técnica y proporción del original. Preparar una superficie rugosa si no la hubiera, puntear con suavidad o rayando con un elemento metálico grueso. 5. Humedecer la superficie, de preferencia con un aspersor. Aplicar sobre la superficie (con guante grueso de albañil) una capa de tierra, con o sin cal, dejándola rugosa para recibir otra capa. 6. Aplicar la mezcla de arcilla y arena fina, n° 20 como mínimo (en proporción 1 : 2) con llana metálica blanda, preferente con nervaduras en el medio.

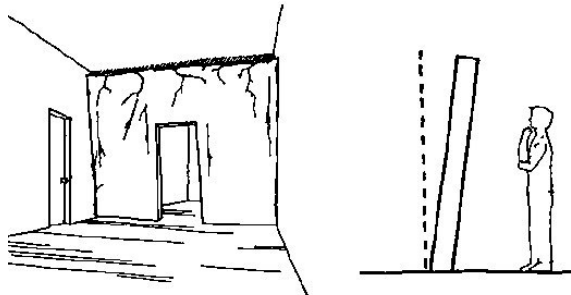
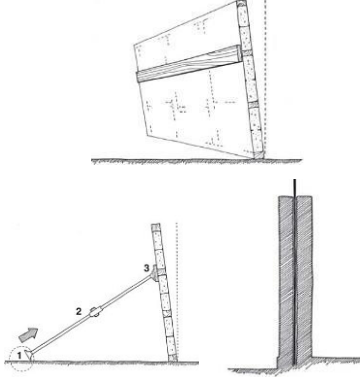
Código FET - 5	Identificación del daño: Desplome	Elemento afectado: Paredes	Tipo de reparación: Acabado

<p>Descripción del daño: Corresponde a la pérdida de la verticalidad del tabique o muro portante de Tierra-Madera en una edificación asociada a una desvinculación con otros muros estructurales. Se observa una inclinación en el muro, acompañada por grietas perimetrales, especialmente en las zonas donde se ha separado de los elementos que lo sostienen.</p>	<p>Herramientas: Cinta métrica, plomo, taladro eléctrico, sierra, andamios.</p> <p>Materiales: Clavos, alambre, madera, gatos hidráulicos</p>
<p>Observaciones: Es posible detectar una desvinculación de piezas en la parte superior del tabique en los casos en que este se encuentre vinculado a la cadena superior.</p>		<p>Mano de obra: Profesional calificado, maestro calificado, auxiliar, albañil, carpintero</p>	
<p>Intervención:</p> <ol style="list-style-type: none"> 1. En el muro deformado o desplomado se instala un elemento horizontal de madera por todo su largo. Su sección y su ubicación dependen de la deformación y capacidad de carga del muro, y se define por cálculo estructural. En general es de 3"x 6". 2. Fijar tacos en el suelo y soportar sobre ellos la cantidad de gatos hidráulicos determinada por el cálculo estructural. La fuerza a aplicar sobre el muro es más eficiente cuanto más horizontal, por ello se busca el punto más alejado posible para esta instalación. Instalar puntales entre la pieza horizontal y los gatos hidráulicos. 3. Subir los gatos, ejerciendo presión para restituir el plomo del muro. Es importante ejercer presión restituyendo el plomo a no más de 4cm por ejercicio, haciendo pausas y verificando el comportamiento estructural del muro para no producir un efecto dañino.

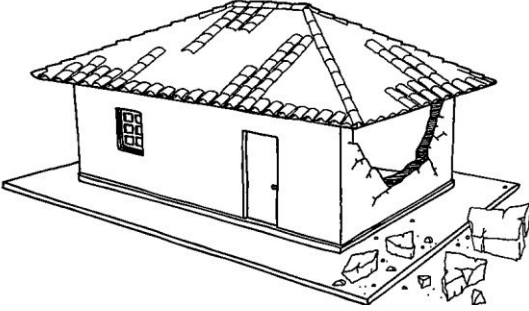
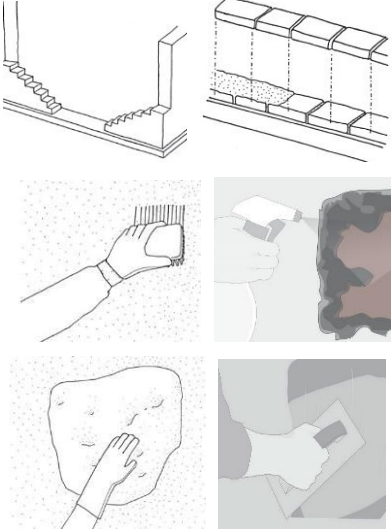
Código FET - 6	Identificación del daño: Desmoronamiento	Elemento afectado: Paredes	Tipo de reparación: Acabado

<p>Descripción del daño: Corresponde al desmoronamiento de un muro de la edificación que afecta especialmente su parte superior. Generalmente compromete la estructura de techumbre.</p> <p>Se observa el derrumbe de la parte superior del muro, a partir de la zona central de la viga de coronación.</p>	<p>Herramientas: Cinta métrica, plomo, taladro eléctrico, sierra, andamios.</p> <p>Materiales: Clavos, alambre, madera, gatos hidráulicos</p>
<p>Observaciones: Este daño puede comprometer la estructura de techumbre y/o el muro que lo soporta.</p>		<p>Mano de obra: Profesional calificado, maestro calificado, auxiliar, albañil, carpintero</p>	
<p>Intervención:</p> <ol style="list-style-type: none"> 1. Al llegar al nivel en que se ha desarmado el muro, reconstruir las hiladas retiradas con adobes nuevos trabándolos alternadamente con los del muro de encuentro en esquina. Dependiendo del compromiso del daño es posible reforzar, cada 3 o 4 hiladas, con escalerillas metálicas o de madera que se instalan en el mortero de pega. 2. Colocar adobes usando barro como mortero de pega, teniendo presente volver a rellenar con barro a presión la fisura que se formará por la retracción de secado del mortero. Es importante revisar el encuentro de los muros con la viga de coronación, techumbre o tímpano, y asegurar una traba adecuada de las distintas piezas de la edificación. 3. Despejar la zona, liberándola de toda partícula o trozo suelto. Preparar una superficie rugosa si no la hubiera, puntear con suavidad o rayando con un elemento metálico grueso. 4. Humedecer la superficie, de preferencia con un aspersor. 5. Aplicar sobre la superficie (con guante grueso) una capa de tierra, con o sin cal, dejándola rugosa para recibir otra capa. Para asegurar un buen afianzamiento del material de reparación con el barro existente, es recomendable comprimir la mezcla hacia el interior de la grieta, ya sea con medios mecánicos o manuales. 6. La última capa es diferente a las anteriores ya que se debe utilizar mezcla de arcilla y arena fina como mínimo (en proporción 1 : 2). Aplicar la mezcla con llana metálica blanda, preferente con nervaduras.

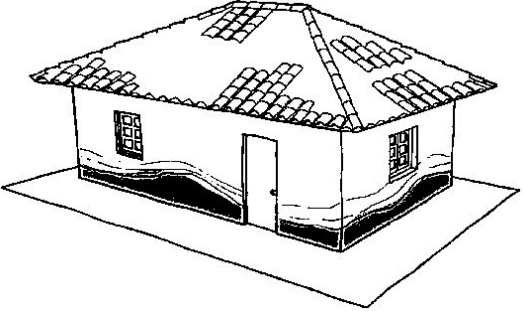
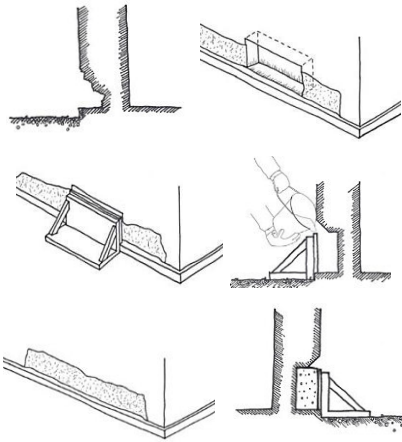
Código FET - 7	Identificación del daño: Humedad en la parte inferior	Elemento afectado: Paredes y tabique	Tipo de reparación: Acabado

<p>Descripción del daño: Corresponde a la presencia de agua impregnada en la zona inferior de los muros debido a la ascensión por capilaridad. Esto genera un reblandecimiento de la tierra cruda que afecta sus propiedades estructurales.</p> <p>Se reconoce al evidenciar manchas de humedad en la zona inferior del muro o palpando zonas reblandecidas.</p>	<p>Herramientas: Cinta métrica, chuzo, pala, pisón, balde concretero, cierra</p> <p>Materiales: Clavos, agua, hormigón, madera, sello hídrico</p>
<p>Observaciones: La presencia de humedad en una zona puntual del muro podría ser ocasionada por filtraciones en instalaciones sanitarias.</p>		<p>Mano de obra: Profesional calificado, maestro calificado, auxiliar, albañil, carpintero.</p>	
<p>Intervención:</p> <ol style="list-style-type: none"> 1. Limpiar las superficies a reparar, removiendo todo el material suelto hasta llegar a una base de estuco sólido; o retirar todo el estuco dañado por ambas caras del muro (interior y exterior). 2. Extraer el material de las hiladas de adobe afectadas por la humedad, picando con un combo y un punto hasta el eje del muro como máximo. Socavar el tramo de 1m del muro dejando un chaflán de 45° en la parte superior del muro de la primera hilada de adobe en buen estado 3. Confeccionar un moldaje de madera e instalarlo adosado al sobrecimiento, cuidando de no tapan el chaflán por donde se verterá el hormigón. La cara interior del moldaje debe ser tratada con desmoldante. 4. Rellenar con hormigón según calculo estructural. En caso de requerir una mayor aislación contra la humedad, es posible agregar algún aditivo hidrófugo al hormigón siguiendo instrucciones del fabricante. 5. Dejar fraguar el hormigón durante 28 días, manteniendo la humedad del mismo para evitar agrietamiento por retracción de secado. 6. Transcurridos los 28 días, repetir los pasos anteriores por la cara opuesta del muro y en forma alternada, completando así el 50% del trabajo sobre el área afectada. Dejar fraguar por otros 28 días.

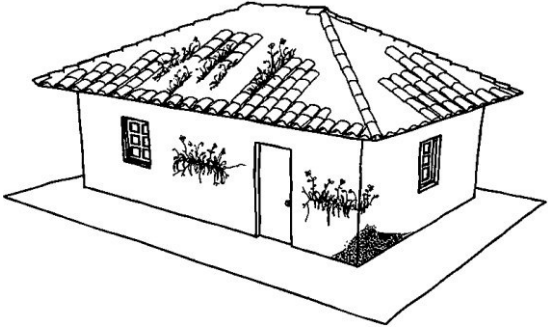
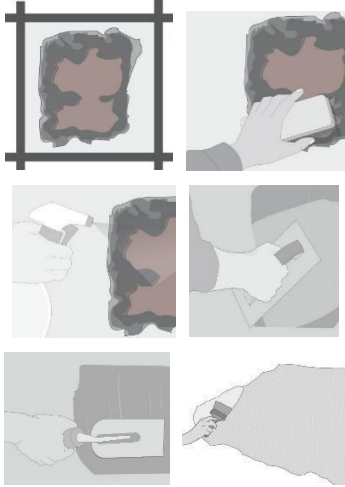
Código FET - 8	Identificación del daño: Vegetación, musgos y líquenes	Elemento afectado: Paredes , tabique o techo	Tipo de reparación: Acabado

<p>Descripción del daño: Corresponde a la presencia de vegetación enraizada en una parte de la edificación.</p> <p>Se observa la aparición y crecimiento de especies vegetales en partes de la edificación construidas en tierra cruda. Los líquenes son vegetales constituidos por un hongo y un alga. Aparecen en zonas expuestas y húmedas como cornisas y fachadas.</p>	<p>Herramientas: Espátula, brocha, balde concretero, cincel, escobilla de acero, jeringa, esponja, guantes.</p>	<p>Materiales: Agua, cal, arena, tierra, yeso</p>
		<p>Observaciones: El crecimiento de vegetación es consecuencia directa de la existencia de problemas de humedad en el elemento afectado.</p>	<p>Mano de obra: Maestro calificado, auxiliar, albañil.</p>
<p>Intervención:</p> <ol style="list-style-type: none"> 1. Demarcación, identificar y marcar la zona a reparar trazando líneas con cal o tiza. 2. Limpiar toda la superficie removiendo el material de repello suelto que se encuentre hasta llegar a una base sólida, si es necesario retirara todo el repello dejando la pared descubierta. 3. Cuando se encuentre limpia de repello y de los residuos de polvo u otras partículas, humedecer todo el contorno para la mejor adherencia de los nuevos repellos. 4. Aplicar la mezcla con llana metálica. La masa se recomienda de proporciones 1:1 (1 de cal y 1 de arena). Emparejar todo creando el nuevo repello en las paredes. Es recomendable revocar dos capas, la primera de aproximadamente 0.20 cm. y la segunda de 0.30cm. para hacer desaparecer las fisuras de la capa anterior. 5. Afinar la superficie de la pared aplicando la última capa con llama metálica. 6. Como último paso utilizar pintura de poro abierto de la cala cromática propuesta, aplicar la primera mano de pintura con brocha dura. Aplicar la segunda mano a las 24 horas de haber aplicado la primera.

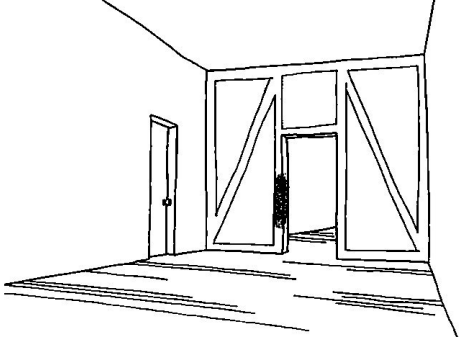
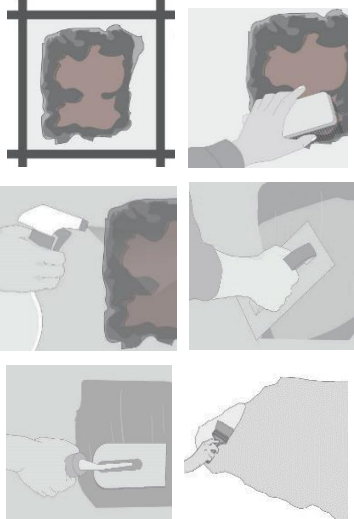
Código FET - 9	Identificación del daño: Hongo, xilófagos	Elemento afectado: Paredes , tabique o techo	Tipo de reparación: Acabado

<p>Descripción del daño: Corresponde a la presencia de organismos eucariontes de carácter parasitario, que habitan sobre materia orgánica en descomposición. La aparición de manchas oscuras en la zona afectada, acompañadas de mal olor delata la presencia de hongos que se instalan en zonas particularmente húmedas, oscuras y mal ventiladas.</p>	<p>Herramientas: Espátula, brocha, balde concretero, cincel, escobilla de acero, jeringa, esponja, guantes.</p>	<p>Materiales: Agua, cal, arena, tierra, yeso</p>
		<p>Observaciones: Los hongos se desarrollan en zonas que se encuentran expuestas a humedad, mala ventilación y oscuridad.</p>	<p>Mano de obra: Maestro calificado, auxiliar, albañil.</p>
<p>Intervención:</p> <ol style="list-style-type: none"> 1. Demarcacion, identificar y marcar la zona a reparar trazando lineas con cal o tiza. 2. Limpiar toda la superficie removiendo el material de repello suelto que se encuentre hasta llegar a una base sólida, si es necesario retirara todo el repello dejando la pared descubierta. 3. Cuando se encuentre limpia de repello y de los residuos de polvo u otras partículas, humedecer todo el contorno para la mejor adherencia de los nuevos repellos. 4. Aplicar la mezcla con llana metálica. La masa se recomienda de proporciones 1:1 (1 de cal y 1 de arena). Emparejar todo creando el nuevo repello en las paredes. Es recomendable revocar dos capas, la primera de aproximadamente 0.20 cm. y la segunda de 0.30cm. para hacer desaparecer las fisuras de la capa anterior. 5. Afinar la superficie de la pared aplicando la última capa con llama metálica. 6. Como último paso utilizar pintura de poro abierto de la cala cromática propuesta, aplicar la primera mano de pintura con brocha dura. Aplicar la segunda mano a las 24 horas de haber aplicado la primera.

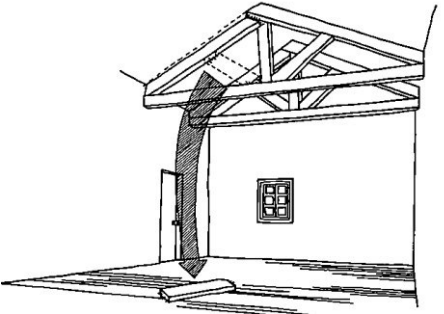
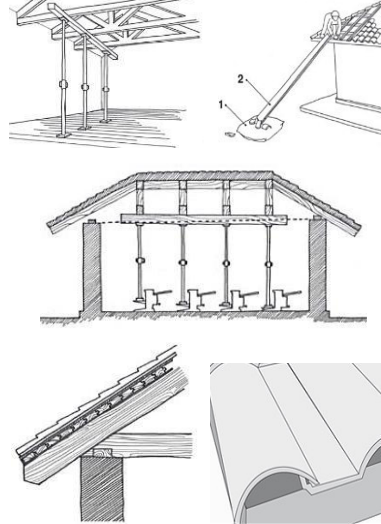
Código FET - 10	Identificación del daño: Desvinculación entre piezas	Elemento afectado: Techumbre	Tipo de reparación: Acabado

<p>Descripción del daño: Corresponde a la separación entre las piezas que componen el sistema estructural de la techumbre y el resto de la edificación afectada.</p> <p>Se observa una separación entre las piezas, o el desprendimiento de uno de los elementos de la zona afectada.</p>	<p>Herramientas: Cinta métrica, plomo, taladro eléctrico, andamios, gatos hidráulicos</p>	<p>Materiales: Clavos, madera, barrera de humedad, tejas nuevas</p>
		<p>Observaciones: Este daño debe ser atendido oportunamente ya que podría comprometer directamente la integridad física de las personas a causa de posibles desmoronamientos.</p>	<p>Mano de obra: Profesional supervisor, técnico especializado, maestro carpintero, ayudante.</p>
<p>Intervención:</p> <ol style="list-style-type: none"> 1. Levantar con cuñas de madera la techumbre comprometida con elementos verticales. Limpiar y retirar material suelto de la cubierta. 2. Desarmar la cubierta cuidando de rescatar la mayor parte de las tejas y/o planchas existentes. 3. Nivelar la techumbre con la ayuda de gatos hidráulicos. Este procedimiento suele dejar en evidencia otras piezas desniveladas o dañadas de la edificación, las que habrá que reparar según cada caso. 4. Afianzar la estructura de techumbre con la coronación de muros y/o pilares. 5. Reponer la cubierta y otras piezas retiradas reemplazando las piezas defectuosas por nuevas.
