**UNIVERSIDAD DE EL SALVADOR  
FACULTAD MULTIDISCIPLINARIA DE OCCIDENTE  
DEPARTAMENTO DE INGENIERÍA**

**TRABAJO DE GRADUACIÓN:  
“DIAGNÓSTICO Y PROPUESTA DE REHABILITACIÓN DEL SISTEMA VIAL DE  
LA CIUDAD DE SANTA ANA”**

**ENERO/2005**

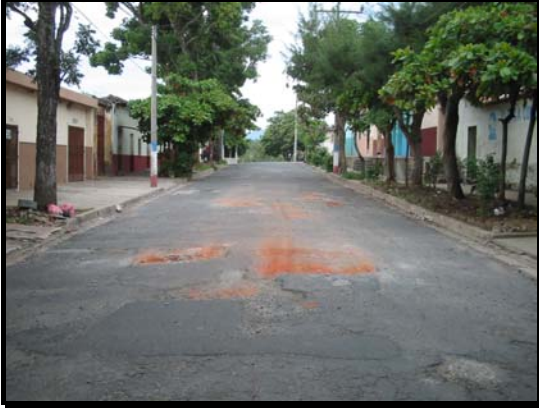
**FOTOGRAFÍA No 1.** Se muestra el estado que posee el tramo de la 23 Av. Sur, comprendido entre la 9ª y 11ª Calle Ote. En el que se observa un estado avanzado de desintegración y pérdida de los agregados de la carpeta de rodamiento.

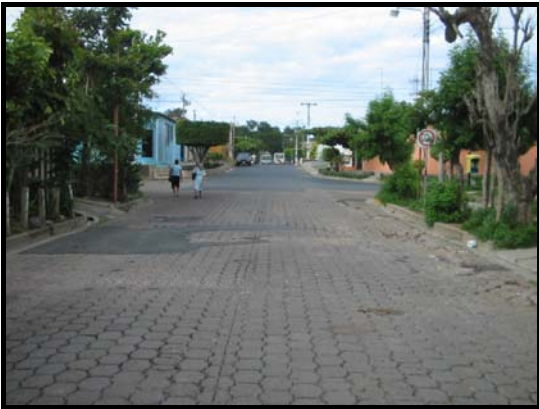
**FOTOGRAFÍA No 2.** En la imagen puede observarse el estado en que se encuentra la 17ª Av. N, en el tramo ubicado entre la 8ª y 10ª Calle Ote., los hundimientos existentes son debido al mal drenaje y a la sobrecarga generada por los autobuses en las estaciones que realiza.

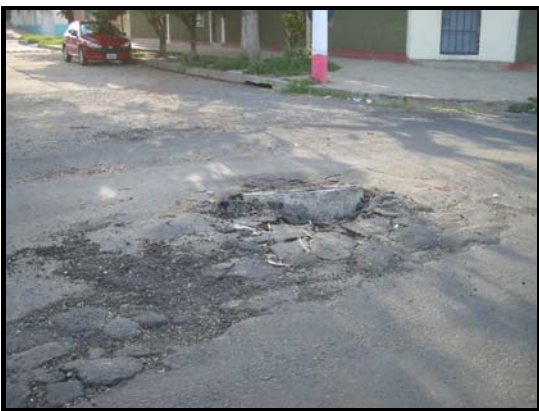
**FOTOGRAFÍA No 3.** Pozo de visita colapsado debido a la desintegración de la carpeta de rodamiento a raíz de la infiltración de agua, en la 17ª Av. N y la 4ª Calle Ote.

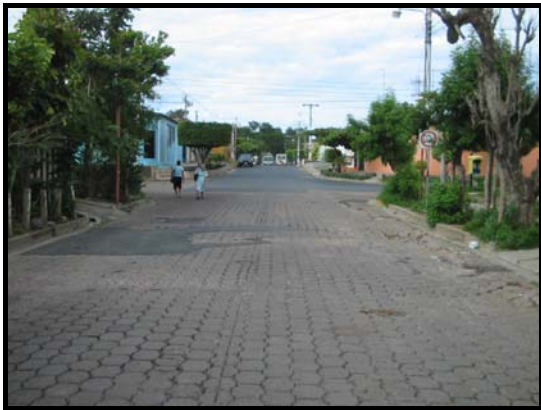
**FOTOGRAFÍA No 4.** En la imagen se muestra la 17ª av. N, entre la 8a y 10a Calle Ote., en la que puede observarse el estado de la vía, en la que existe hundimientos y desprendimiento de los materiales de los recarpeteos realizados sobre el pavimento de adoquín.

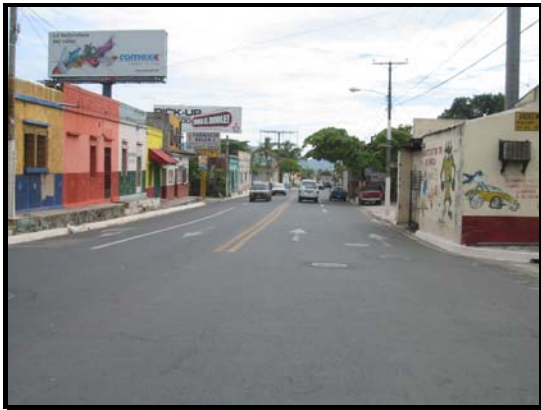
**FOTOGRAFÍA No 5.** En la imagen puede observarse la falta de espacio destinado a la circulación peatonal en una de las zonas de mayor auge comercial ubicada en la Av. Independencia Sur entre la 31 y 33 Calle.

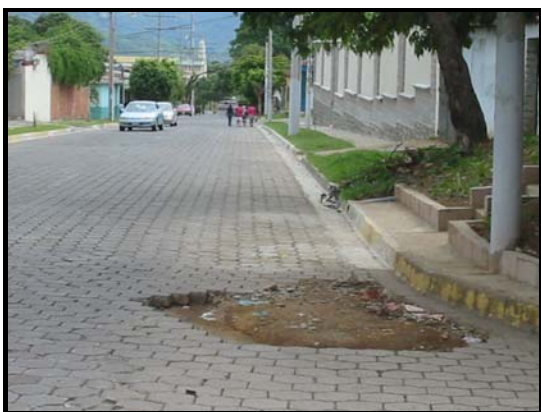
**FOTOGRAFÍA No 6.** Puede observarse la pérdida de elementos en el tramo de la 4ª Av. Sur en la intersección con la 23 Calle Pte.

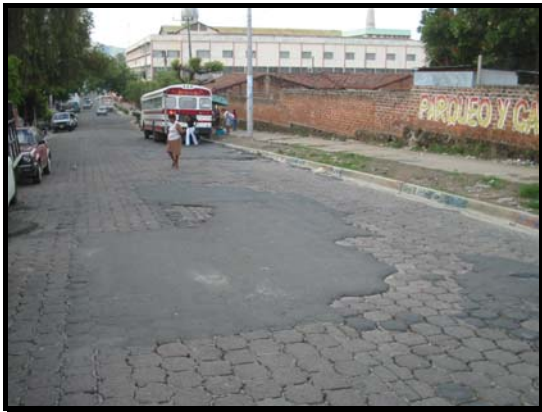
**FOTOGRAFÍA No 7.** En la imagen se muestra la 6ª av. S, entre la 15 y 17 Calle Pte., en la que puede observarse el estado de esta en la que existe un desprendimiento de los materiales de los recarpeteos realizados sobre el pavimento de adoquín.

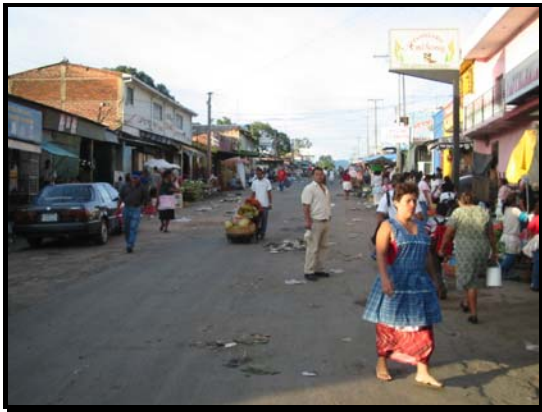
**FOTOGRAFÍA No 8.** Muestra la 10ª av. S, entre la 15 y 17 Calle Pte., puede observarse el mal estado del pavimento, así como también la obstaculización que en el tramo comprendido entre la Calle José Mariano Méndez y la 19ª Calle Pte., se da a diario, volviendo a la vía no apta para la circulación fluida.

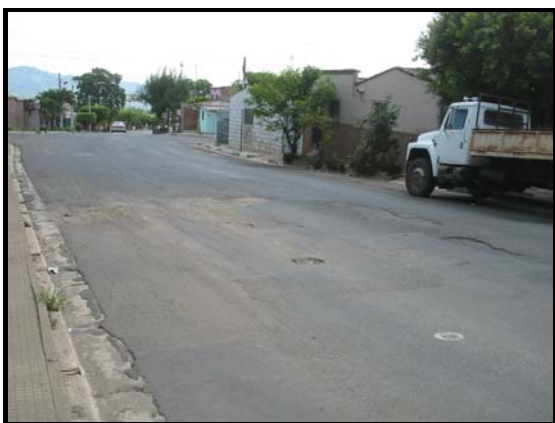
**FOTOGRAFÍA No 9.** En la imagen puede observarse la Av. Fray Felipe de J Moraga S, entre la Calle Barcelona y la 47 Calle Pte., en la que se muestra el deterioro que esta ha sufrido, debido a la deficiencia del Sistema de Agua Potable que en el lugar se encuentra, así como también una serie de ahuellamientos y corrimientos.

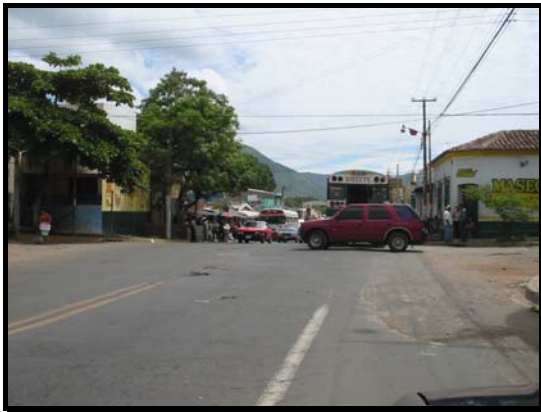
**FOTOGRAFÍA No 10.** Puede observarse la Av. Fray Felipe de J Moraga S, entre la 19ª y la 21 Calle Pte., el tramo en mención posee una serie de ahuellamientos y corrimientos de la carpeta de rodamiento, acompañada de baches y parchados deficientes y sedimentos de material de arrastre de la escorrentía superficial que sobre el rodamiento se desplaza.

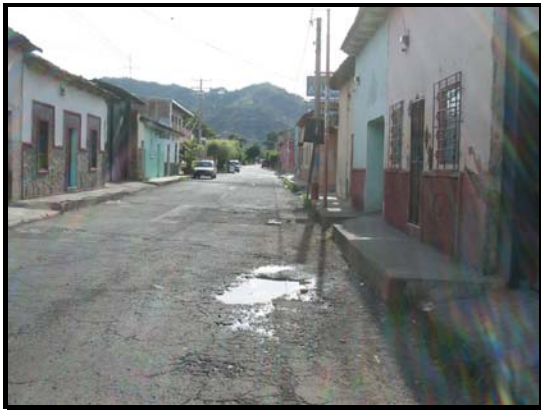
**FOTOGRAFÍA No 11.** Muestra la 10ª Calle Pte. Entre la 6ª y 8ª Av. N, en la que puede observarse bache generados en la carpeta de rodamiento debido al sistema de drenaje superficial deficiente, ya que el tramo de la vía no existe cordón cuneta.

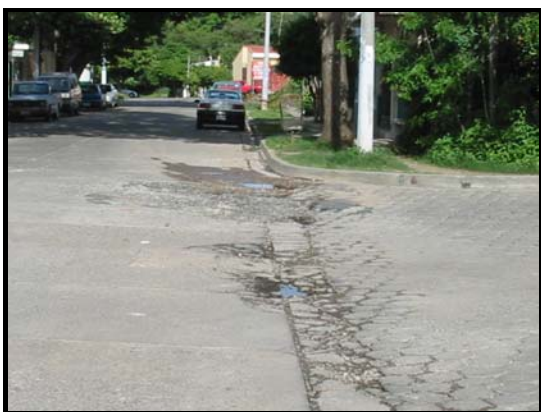
**FOTOGRAFÍA No 12.** Puede observarse la falta de drenaje superficial en la intersección de la 14 Calle Pte. Y la 8ª Av. N., lo que ha generado un deterioro avanzado en el pavimnto.

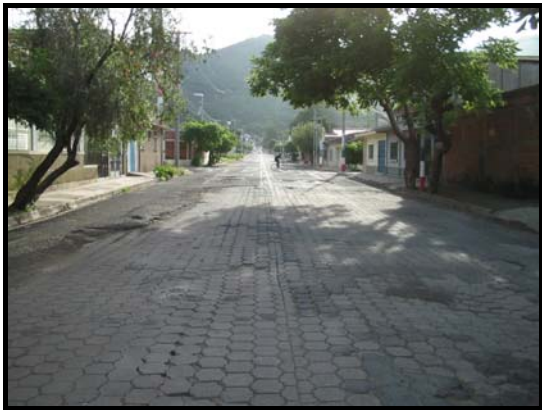
**FOTOGRAFÍA No 13.** Muestra la Prolongación de la Calle Libertad Pte., en la que puede observarse el deterioro de esta entre la 18 y 20 Av.

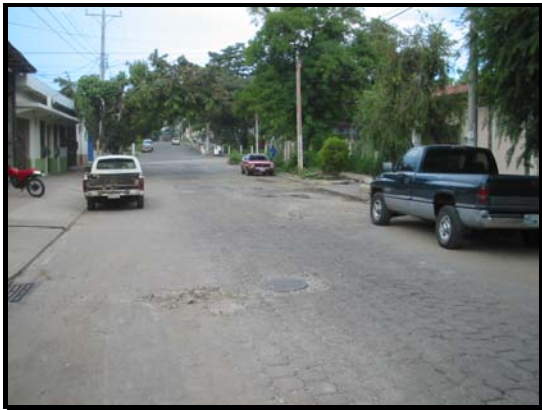
**FOTOGRAFÍA No 14.** Puede observarse la 23 Calle Pte. Entre la 6ª y 8ª Av. S, el tramo en mención posee una serie de hundimientos y pérdida de elementos y daños en la base del pavimento debido a la infiltración de agua procedente de la escorrentía superficial.

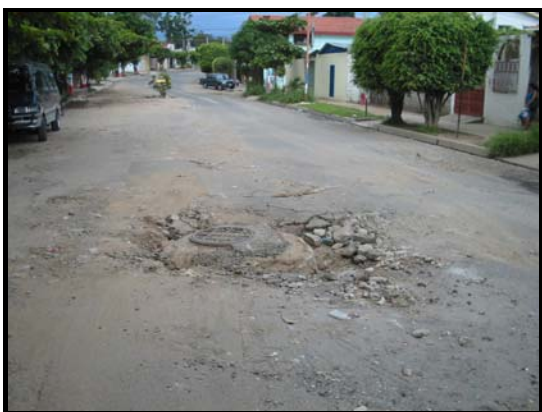
**FOTOGRAFÍA No 15.** Muestra la Calle Perimetral de la Urbanización “El Trébol”, la cual ya no es apta para realizar reparaciones puntuales, debido a su estado avanzado de deterioro.

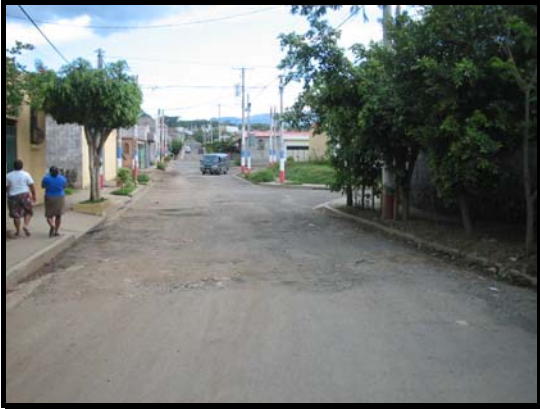
**FOTOGRAFÍA No 16.** Muestra la Calle Perimetral de la Urbanización “El Trébol”, en la que puede observarse la descomposición de la carpeta de rodamiento.

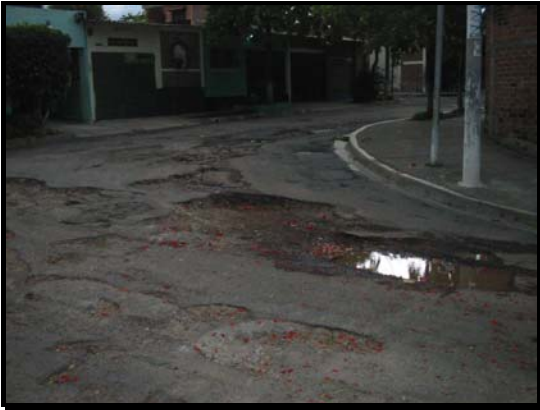
**FOTOGRAFÍA No 17.** En la imagen puede observarse la prolongación de la 7ª Calle Ote, en la Urbanización “El Molino”, en la que debido a la falta de reparaciones oportunas se ha perdido en un porcentaje considerable la serviciabilidad de la vía.

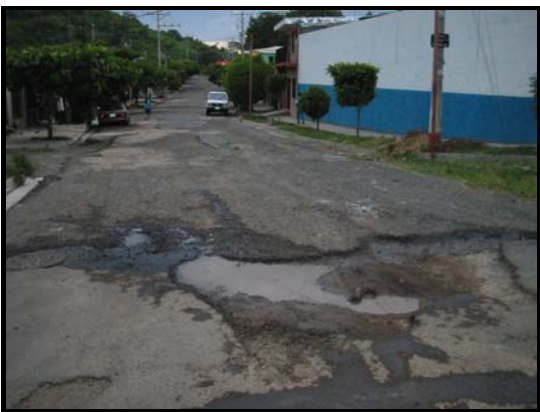
**FOTOGRAFÍA No 18.** Puede observarse el deterioro en el que se encuentra la Calle Principal que une a la Urbanización “El Molino” con la Colonia San Ernesto y el “By Pass” Norte, debido a su mal estado no presta el servicio adecuado a los usuarios de la zona que por esta transitan.
