***“PROPUESTA DE REHABILITACIÓN DEL CASINO MILITAR  
CENTROAMERICANO DE LA CIUDAD DE SANTA ANA”***

PRESENTADO POR:  
CARRANZA, DAYSI SUSANA  
MANCÍA HERRERA, CARLA ELIZABETH  
ORTIZ MÉNDEZ, DOUGLAS ANTONIO

PARA OPTAR AL TÍTULO DE:  
**INGENIERO CIVIL**

FEBRERO DE 2004

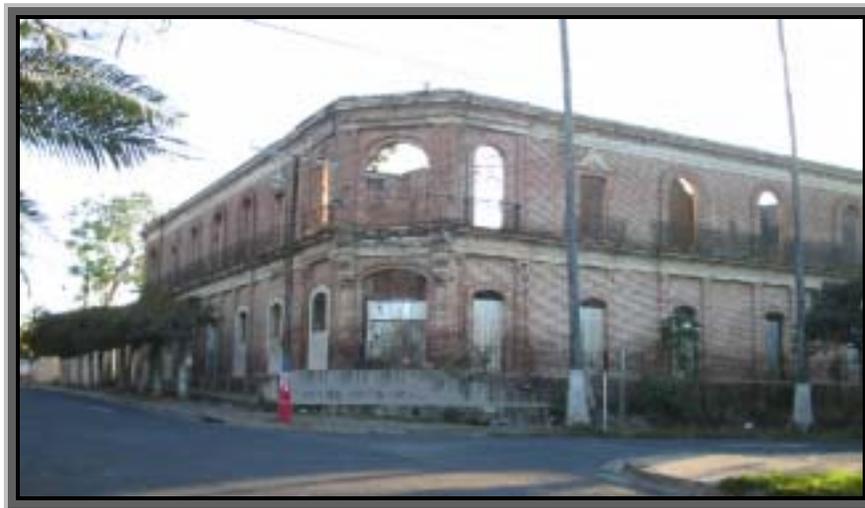
**Fotografía 1.2** Casino Militar Centroamericano en la actualidad

En la actualidad es un edificio dañado por el tiempo, totalmente abandonado, sin ningún funcionamiento ni provecho para la ciudadanía santaneca, y que de continuar así está en un latente peligro de desaparecer estructuralmente.

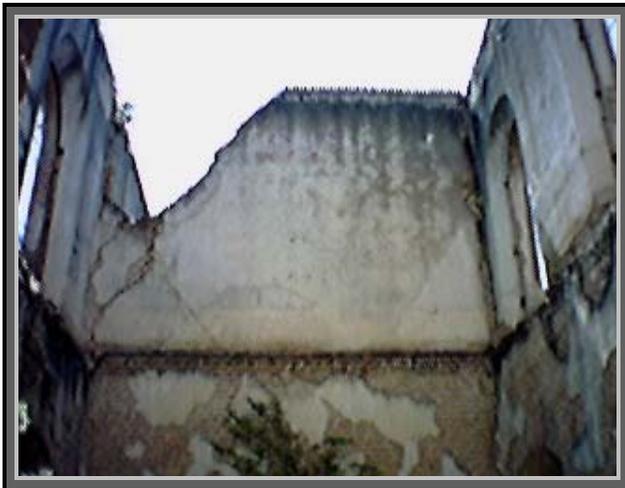
#### **Fotografía 2.1**

Muestra el estado en que se encuentra una de las paredes del segundo nivel de la infraestructura, reflejando grietas, desprendimiento de repello y deterioro de pintura..

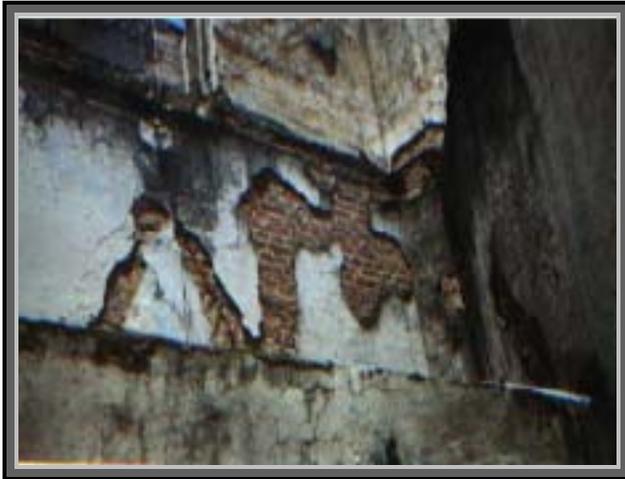
**Fotografía 2.2**

Muestra el estado en que se encuentra una de las paredes del primer nivel de la infraestructura, reflejando desprendimiento de repello y deterioro de pintura.

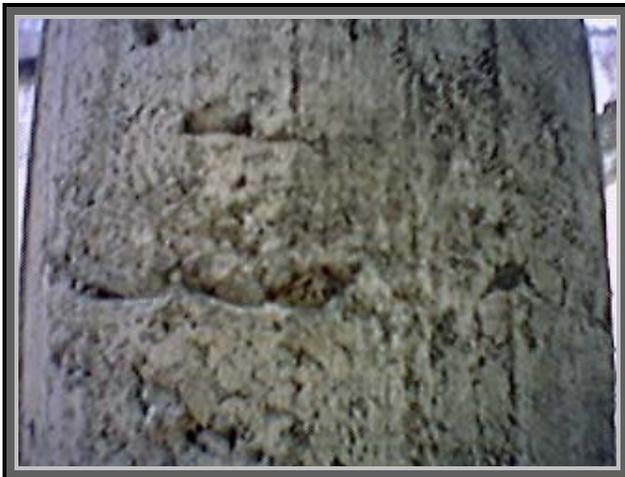
**Fotografía 2.3**

En la fotografía se puede observar presencia de colmenas en las columnas que sostienen la estructura metálica de techo.

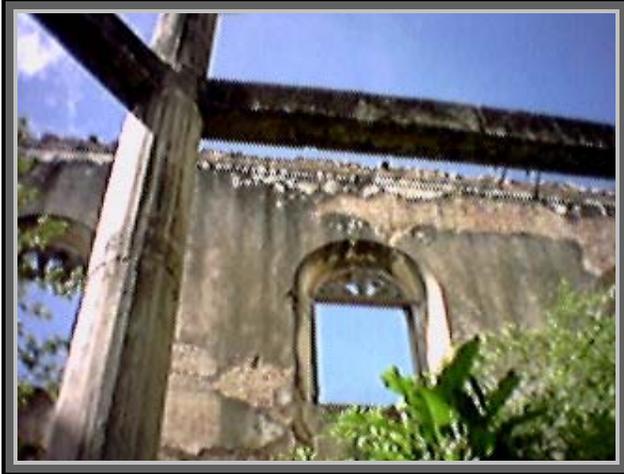
**Fotografía 2.4**

Se observan las vigas ahumadas y parte del refuerzo expuesto.

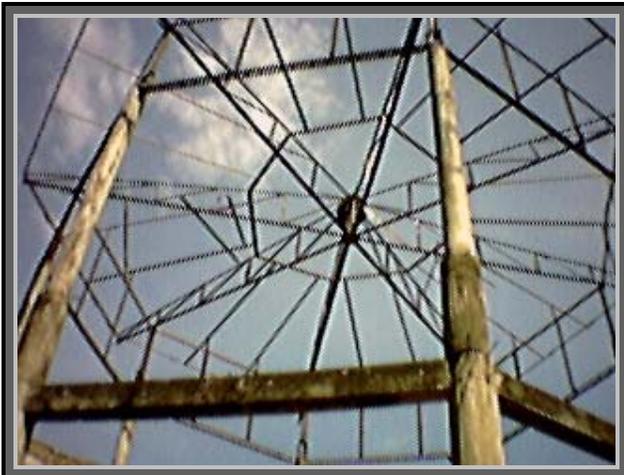
**Fotografía 2.5**

Muestra que la estructura metálica de techos se encuentra en buenas condiciones, presentando solamente un bajo grado de oxidación.

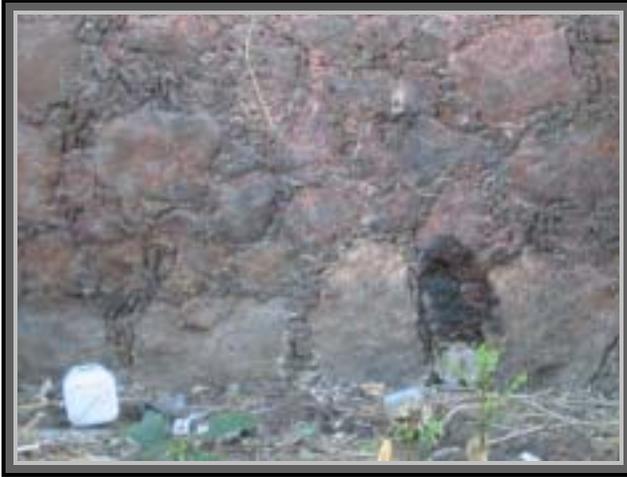
**Fotografía 2.6**

Se observa que la cimentación se encuentra en buenas condiciones.

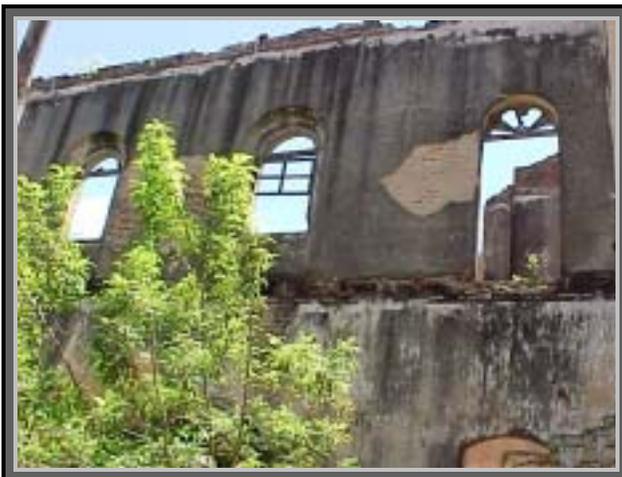
**Fotografía 2.7**

Muestra el excesivo deterioro y la falta de estos elementos.

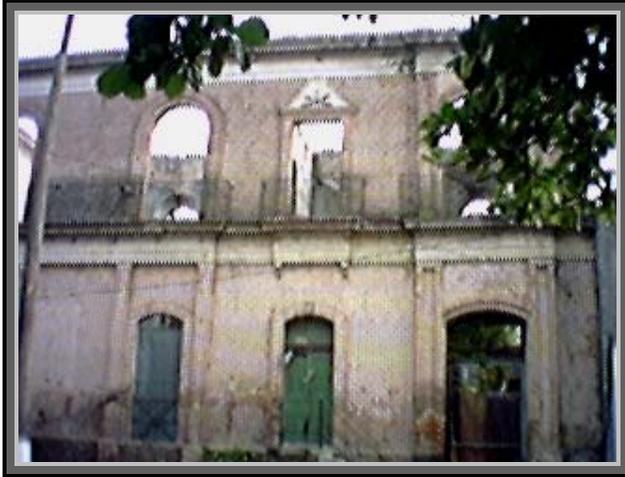
**Fotografía 2.8**

Muestra la falta de estas y el mal estado de las que aún se encuentran.

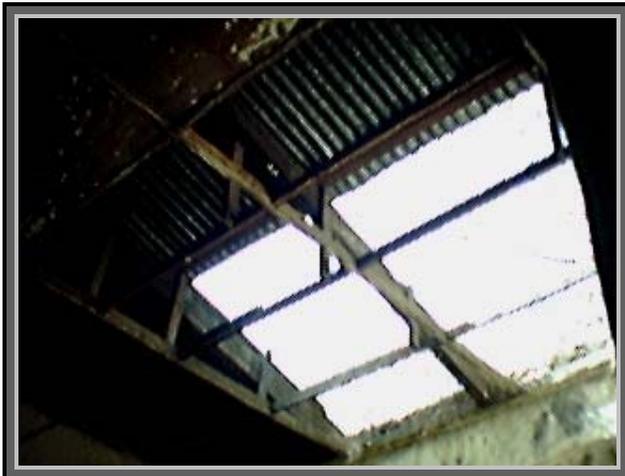
**Fotografía 2.9**

En la fotografía se puede observar faltantes de losetas, putrefacción y humedad de la suspensión de madera..

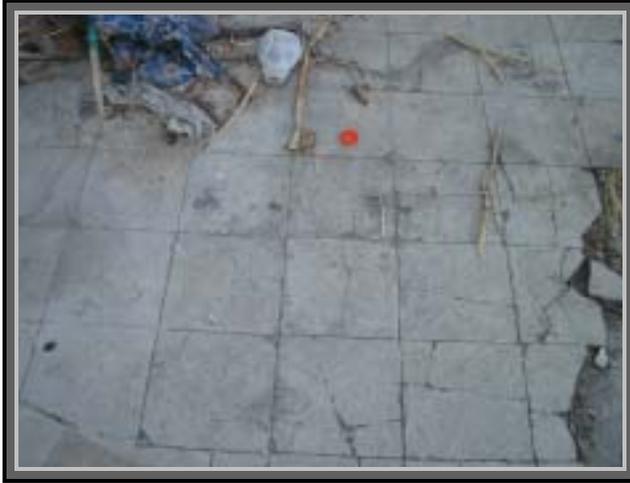
**Fotografía 2.10**

La fotografía muestra el deterioro excesivo en el que se encuentran los pisos de la edificación.
