**“ DISEÑO DE OBRAS DE PROTECCION CONTRA RIESGOS
POR DESLIZAMIENTO DE SUELO EN EL CERRO SANTA
LUCIA, CIUDAD DE SANTA ANA ”**

- FEBRERO DE 2003 -

**TRABAJO DE GRADUACION PREVIO A OPTAR AL GRADO DE:
INGENIERO CIVIL**

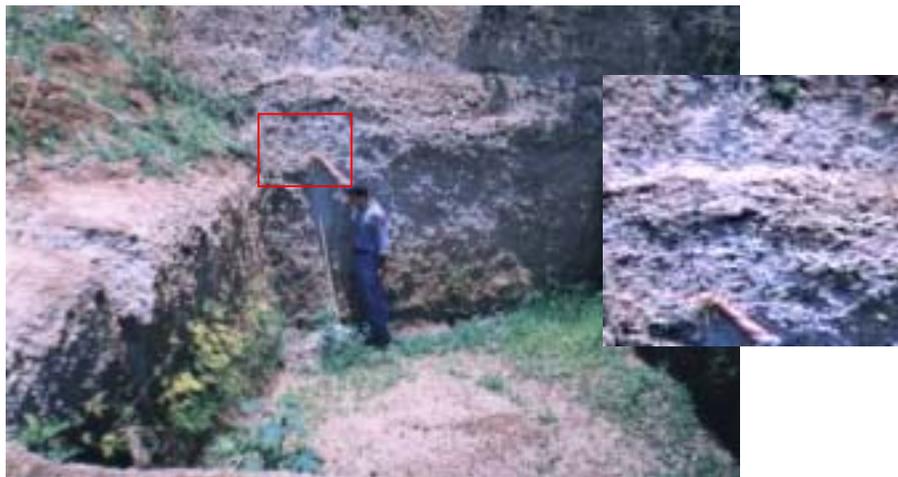
En la zona B (ver Fig. 2..9), se encuentra un pozo de absorción a cielo abierto, en éste se apreció que existe un estrato de material pomicítico con material limoso como ligante. Hay que notar que presenta cierto grado de erosión debido a la acción de la escorrentía superficial que se desplaza por esa zona durante las lluvias.

Figura 2.9: Pozo de absorción donde se puede observar la litología superficial en la zona B (material pomicítico de color blanco)

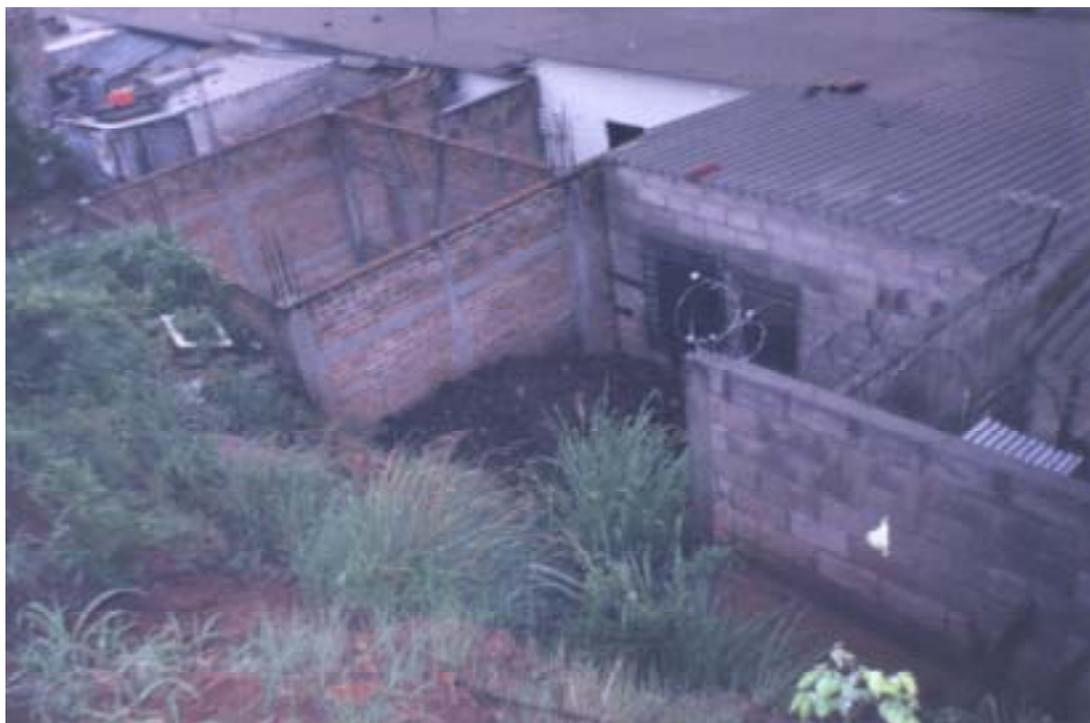
Esta canaleta se encuentra paralela al pasaje N°2 del Block D, posee una sección transversal como la que se muestra en la figura 2.15, y una longitud de 37.30 metros. Se observó que la canaleta no posee ningún tipo de revestimiento, y que se encuentra parcialmente azolvada. Está canaleta colinda con las viviendas, por lo que los habitantes de éstas se encuentran en una situación de riesgo no sólo por deslizamiento de suelo, sino que además se encuentran sometidos a los daños que pudiesen producirse en sus viviendas por inundación Ver figura 2.14

Figura 2.14: Viviendas sin ningún tipo de protección

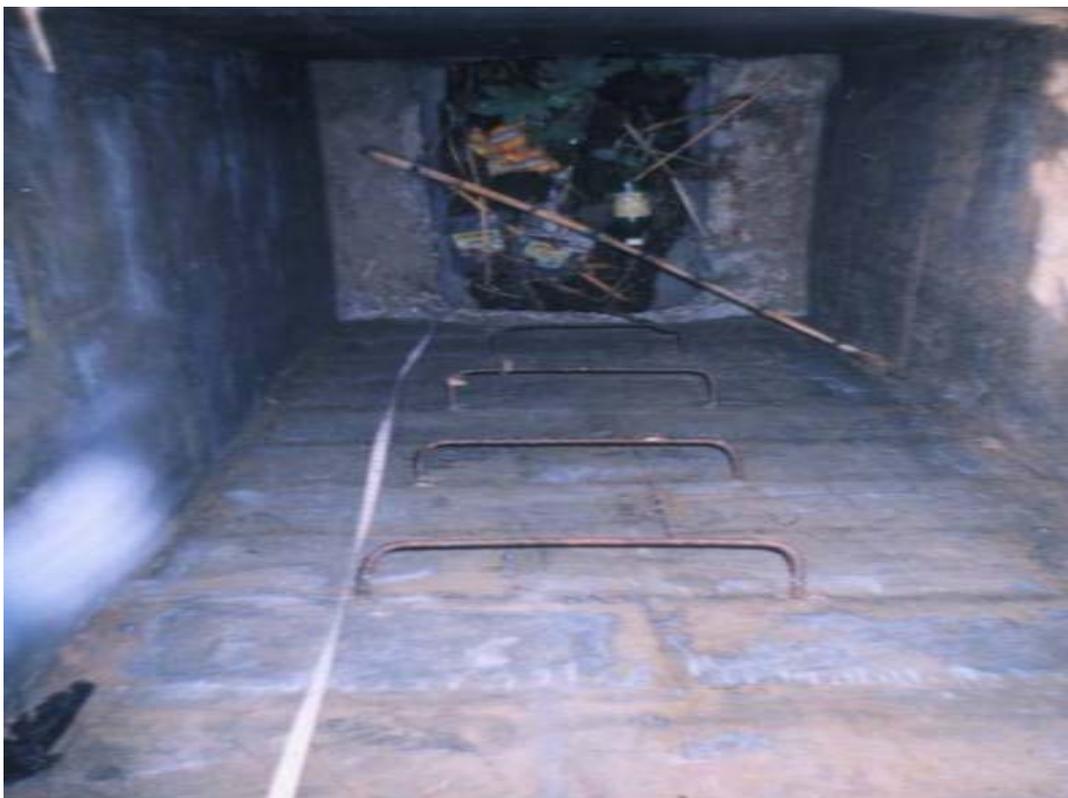
En el área de estudio se detectaron 7 pozos construidos de ladrillo de concreto de 10 x 20 x 40 cms, con profundidades que varían de 1.5 a 2.5 mts. Los pozos se encuentran en el costado oeste de las casas pertenecientes al bloque “D” (ver Fig. 2.18) con una separación entre sí de 12 a 17 mts. El diámetro de la tubería de drenaje de los pozos es de 18” y tienen las dimensiones que se muestran en el anexo 6. Los pozos se encuentran obstruidos por basura y material proveniente del cerro como hojas ver figuras 2.19 y 2.20, tierra y ramas de arbustos que han sido transportados por la lluvia. Además si estos pozos fueron construidos para drenaje como solución al problema existente están mal ubicados debido a que reciben directamente la escorrentía del Cerro Santa Lucia y sumado a esto no poseen ninguna medida para evitar su obstrucción.

Figura 2.19: Pozo tipo 1 obstruido por basura y material arrastrado desde el Cerro

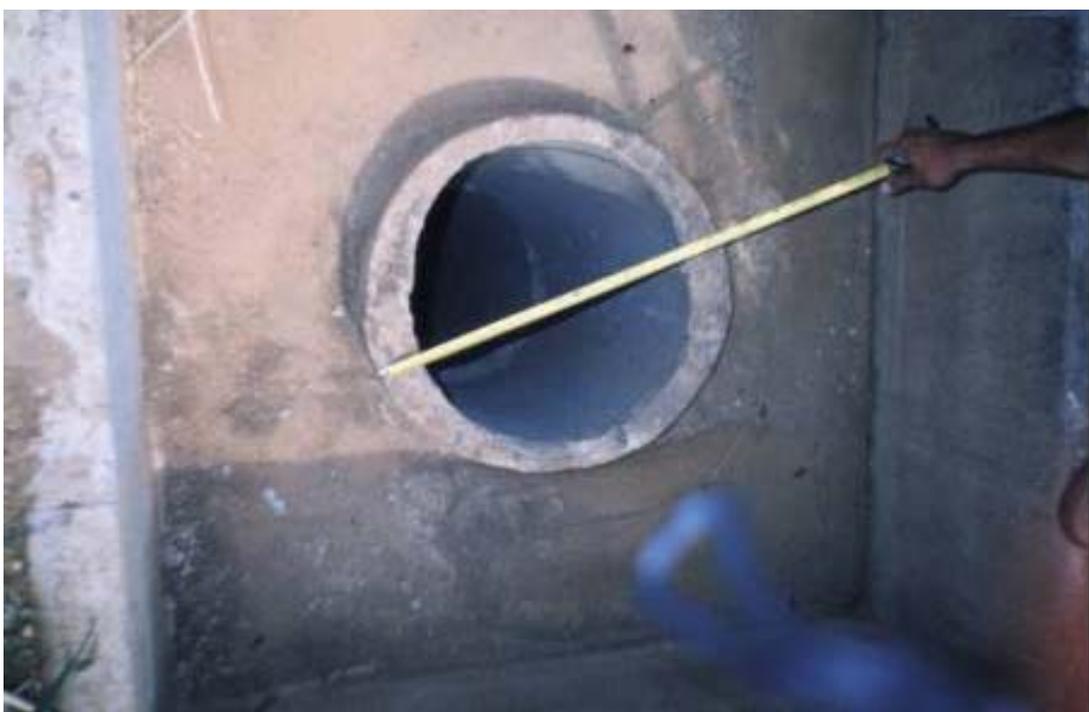
Figura 2.20: Pozo tipo 2 sin ninguna protección contra materiales de arrastre

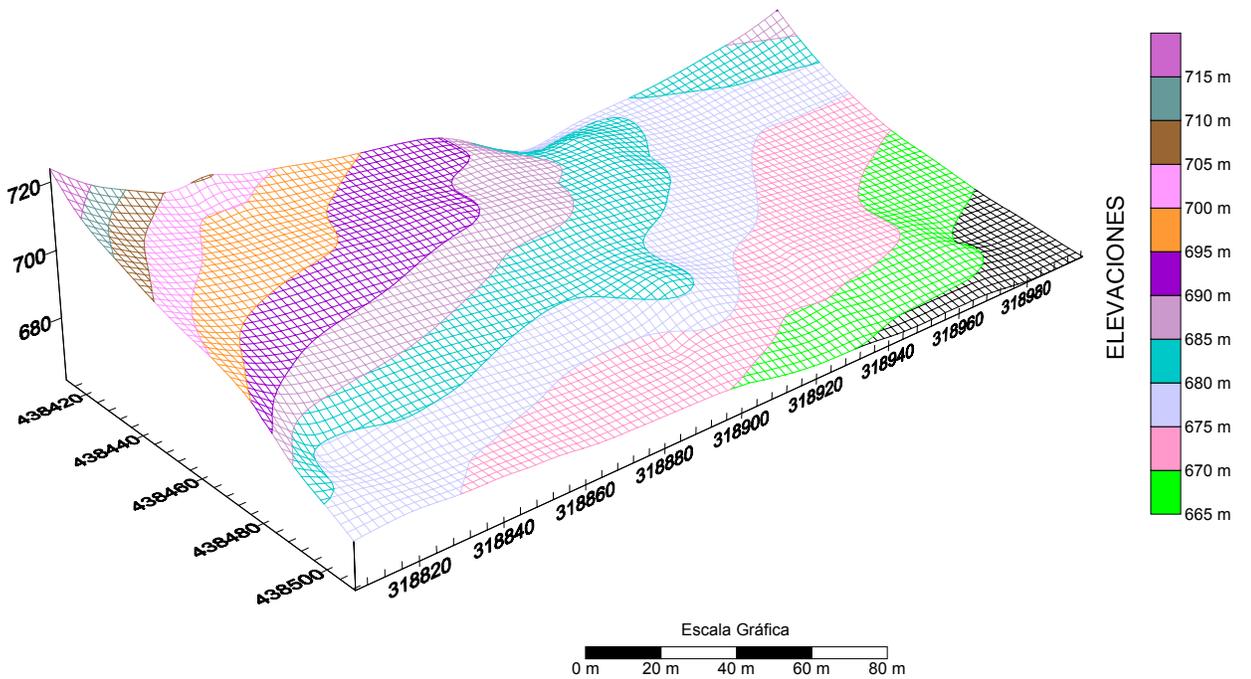
Figura 2.25: Modelado de terreno de condiciones actuales

De los modelados de terreno, se puede observar que la topografía natural del sitio ha variado significativamente, ya que pese a conservar rasgos de la configuración original, actualmente se presenta una topografía mucho más accidentada en la que se observan varias cárcavas; además se puede observar la irregularidad en la configuración del terreno producida por los trabajos de terracería. Se estima que la variación de volumen que existe entre las condiciones actuales y las condiciones naturales en que se encontraba el cerro es de aproximadamente 27701.21 m³ en un área de 18386.49 m².

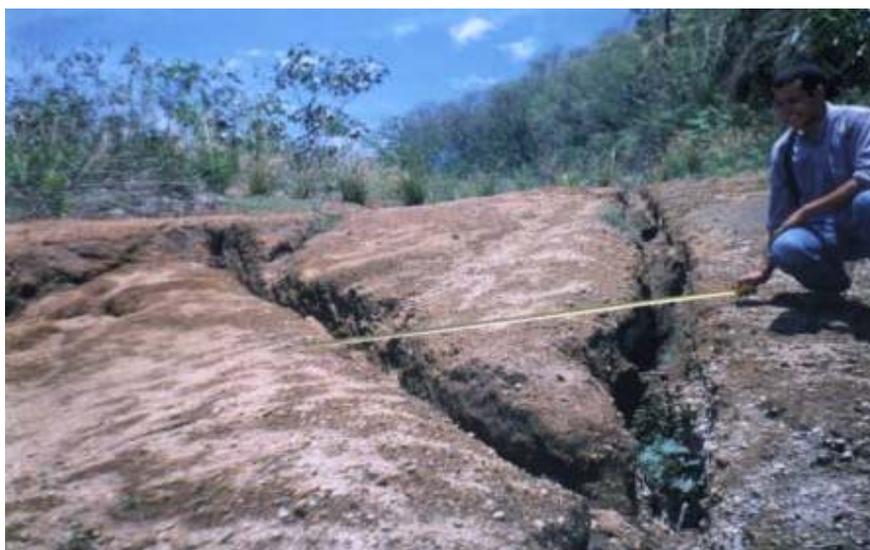
Figura 2.30b: Cárcavas producidas por la escorrentía superficial

- a) Impacto directo de las gotas de lluvia contra el suelo
- b) No existe medio natural que disminuya la energía de las aguas de escurrimiento superficial
- c) Aumento de la infiltración en el suelo
- d) Disminución de los efectos cohesivos positivos que las raíces de las plantas, pudieran tener en las laderas.
