“EVALUACION DEL ESTADO ACTUAL Y PROPUESTA DE CONSERVACION DE LA IGLESIA SAN ANTONIO DE PADUA DE
LA VILLA DE EL SAUCE, DEPARTAMENTO DE LA UNION”

LAURA PATRICIA REYES MELENDEZ

SAN MIGUEL, DICIEMBRE DE 2,004

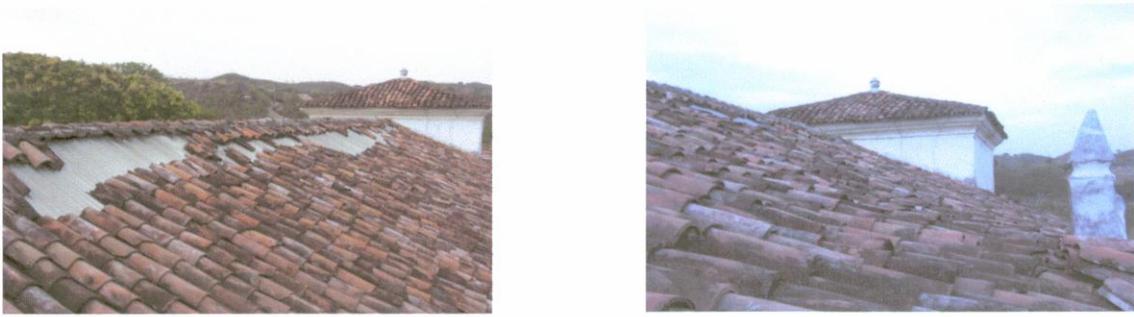
| DESCRIPCIÓN Y ANÁLISIS DE MATERIALES | | | | |
|---|---|---|---|---|
| <p>La cubierta de techo hasta el Mes de Febrero estaba conformada por Lamina acanalada calibre 26, sobre la cual se hallaba colocado teja de barro cocido. Dicha cubierta fue removida debido al alto deterioro que poseía, el cual estaba poniendo en riesgo el total de la Edificación.</p> | | | | |

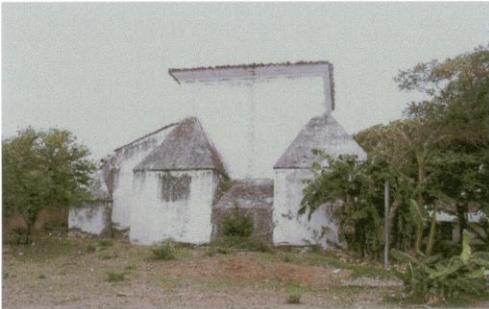
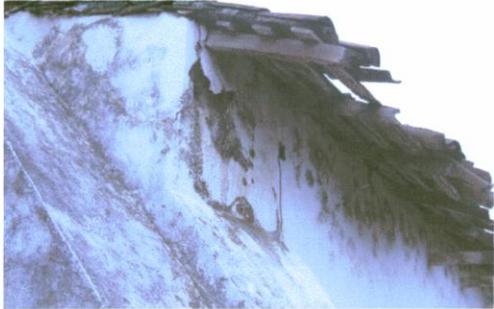
| DESCRIPCIÓN Y ANÁLISIS DE MATERIALES | | | | | | |
|--|---|---|---|---|--|--|
| <p>Vista parcial de área externa del inmueble, antes de ser intervenido durante el primer trimestre de este año (2,004), donde es palpable el estado de deterioro que poseía.</p> | | | | | | |

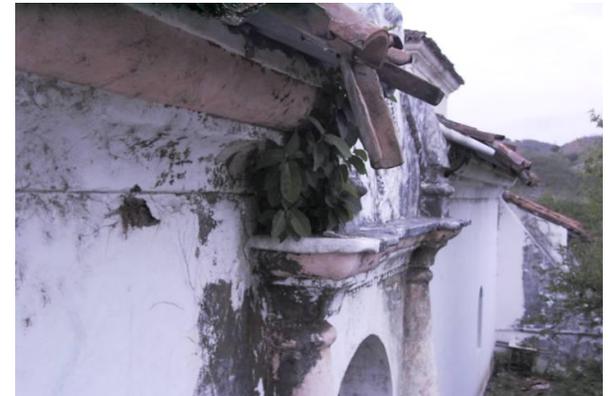
Pared afectada por hongos y vegetación

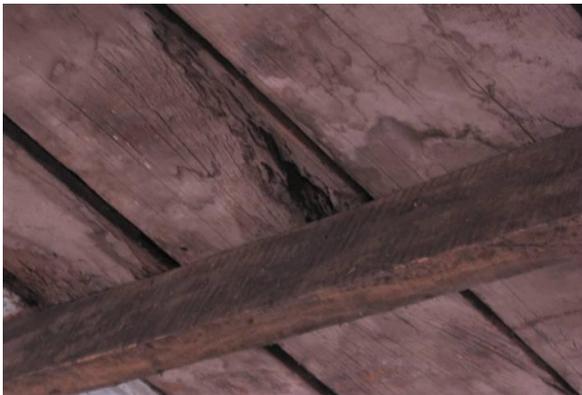
Estructura dañada por la polilla

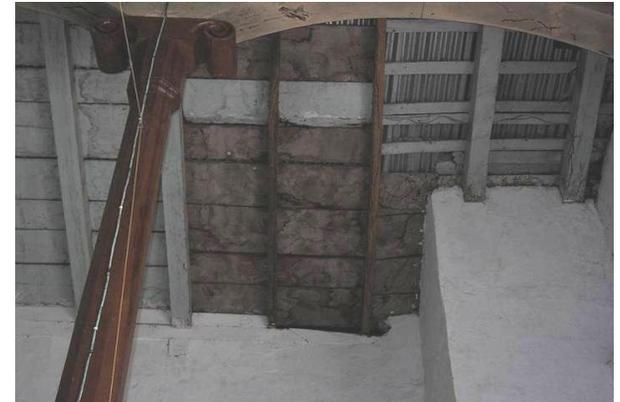
Debido al deterioro que presentaba la cubierta que poseía anteriormente el inmueble se generaba la filtración del agua directamente del techo o la filtración por las paredes, generando con ello pudrición de madera y otros materiales susceptibles al agua. Generalmente cuando las paredes tienen filtración de agua, suele notarse una transpiración de esta, aparte de la producción de manchas que se genera, la pintura tiende a escamarse hasta perder toda la adherencia.

Entablamento dañado por la infiltración de agua lluvia

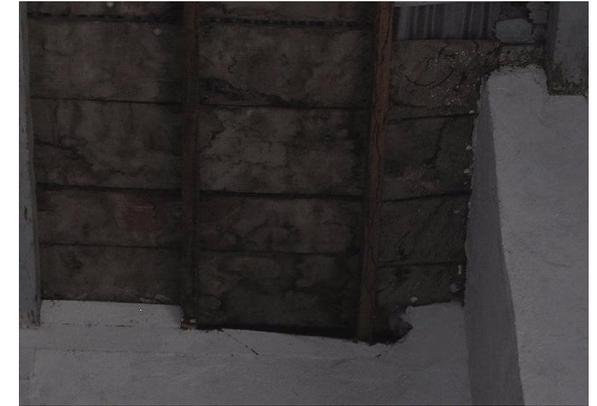
Oscurecimiento de la madera del entablamento

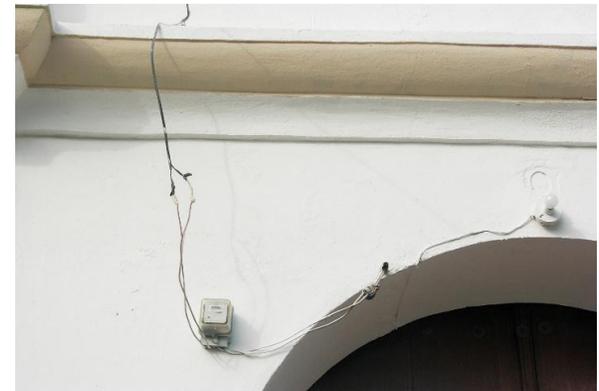
Adición inadecuada de Instalaciones Eléctricas al inmueble.

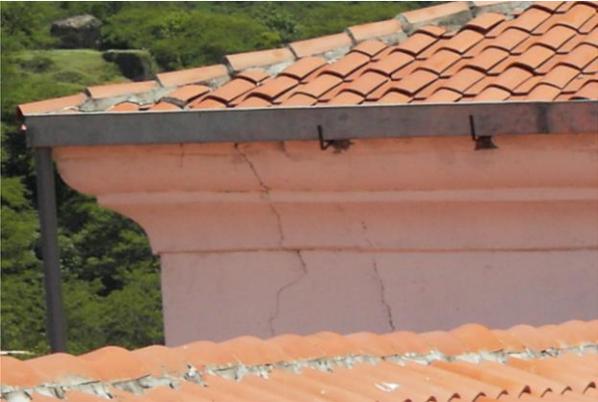
| ESTADO DE CONSERVACION | | ELEMENTO: PAREDES DE ADOBE | | No. 3 | | |

| ESTADO DE CONSERVACION | | ELEMENTO: PAREDES DE ADOBE | | No. 3 | | |
|---|--|---|---|---|---|--|
| DAÑO | Cuarreamiento total en paredes (Fisura visible en ambas caras de la pared) | | | | | |
| CAUSA | Falta de Mantenimiento Intervenciones Inadecuadas Inclemencia del Tiempo | | | | | |

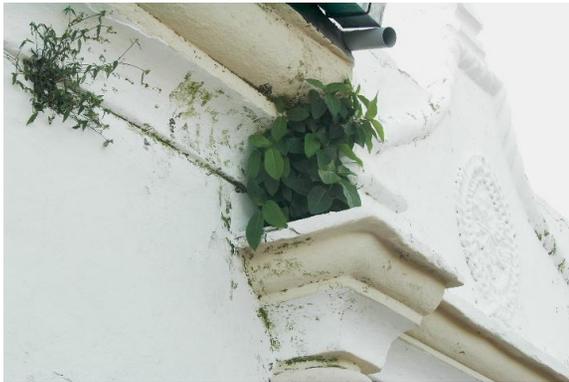
| ESTADO DE CONSERVACION | | ELEMENTO: PAREDES DE ADOBE | No. 4 | | |

| ESTADO DE CONSERVACION | | ELEMENTO: PAREDES DE ADOBE | No. 4 | | |
|---|--|---|---|---|---|
| DAÑO | Filtración de Agua Cuarteamiento en paredes Presencia de Moho | | | | |
| CAUSA | Falta de Mantenimiento Intervenciones Inadecuadas Inclemencia del Tiempo | | | | |

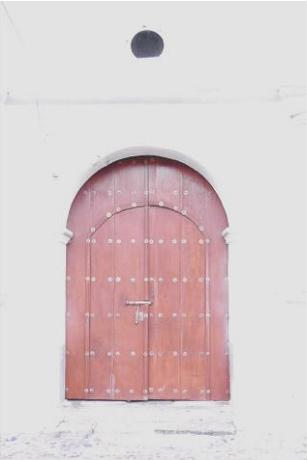
| ESTADO DE CONSERVACION | | ELEMENTO: PUERTAS DE MADERA | No. 6 | | |

| ESTADO DE CONSERVACION | | ELEMENTO: PUERTAS DE MADERA | No. 6 | | |
|---|---|---|---|---|---|
| DAÑO | Desplome | | | | |
| CAUSA | Falta de Mantenimiento | | | | |

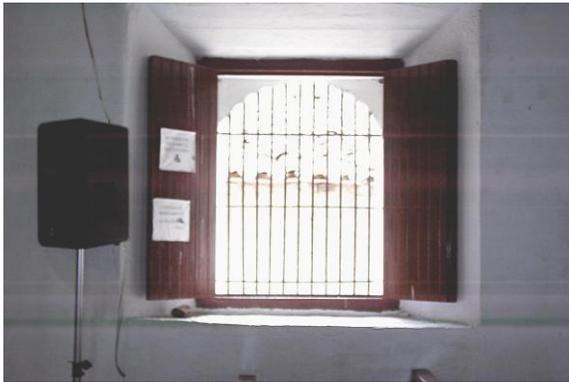
| ESTADO DE CONSERVACION | | ELEMENTO: VENTANAS | | No. 7 | |

| ESTADO DE CONSERVACION | | ELEMENTO: VENTANAS | | No. 7 | |
|---|---|---|---|---|---|
| DAÑO | Deterioro | | | | |
| CAUSA | Falta de Mantenimiento | | | | |

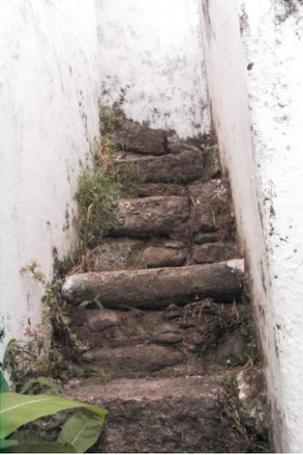
| ESTADO DE CONSERVACION | | ELEMENTO: ESCALERA A CAMPANARIO | No. 8 | | |

| ESTADO DE CONSERVACION | | ELEMENTO: ESCALERA A CAMPANARIO | No. 8 | | |
|---|--|---|---|---|---|
| DAÑO | Grietas Fisuras | | | | |
| CAUSA | Falta de Mantenimiento | | | | |

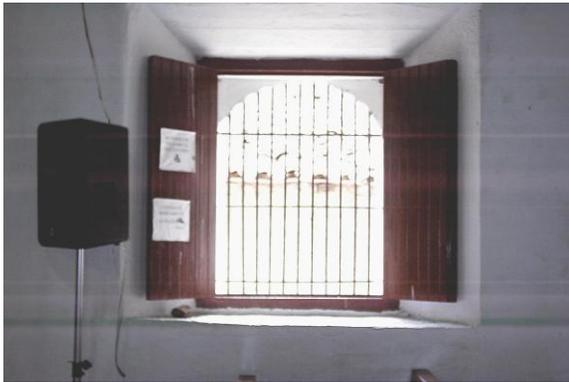
| ESTADO DE CONSERVACION | | ELEMENTO: DEFENSA METALICA | No. 9 | | |

| ESTADO DE CONSERVACION | | ELEMENTO: DEFENSA METALICA | No. 9 | | |
|---|---|---|---|---|---|
| DAÑO | Oxidación | | | | |
| CAUSA | Falta de Mantenimiento | | | | |

- En la limpieza de dichos elementos será removida la pintura ó el oxido que dichos elementos posean con un cepillo de alambre, aplicándole posteriormente una solución fosfatizante usando brocha, para luego aplicar un abrasivo y se le impregnará con solución antioxidante (Metal Mate), para finalmente aplicar pintura Anticorrosiva.

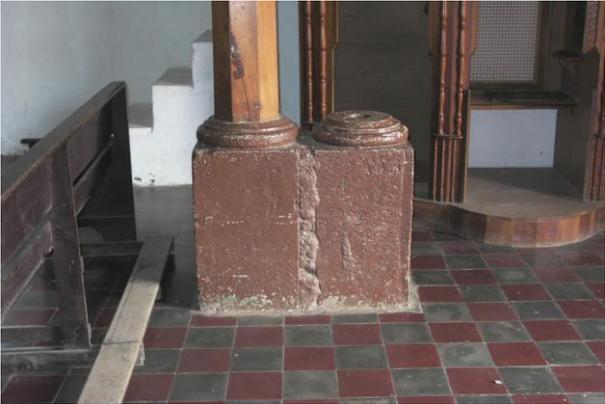
| ESTADO DE CONSERVACION | | ELEMENTO: COLUMNAS | No. 10 | | |

| ESTADO DE CONSERVACION | | ELEMENTO: COLUMNAS | No. 10 | | |
|---|--|---|---|---|---|
| DAÑO | Desgaste de Material Desprendimiento de Pintura | | | | |
| CAUSA | Falta de Mantenimiento | | | | |

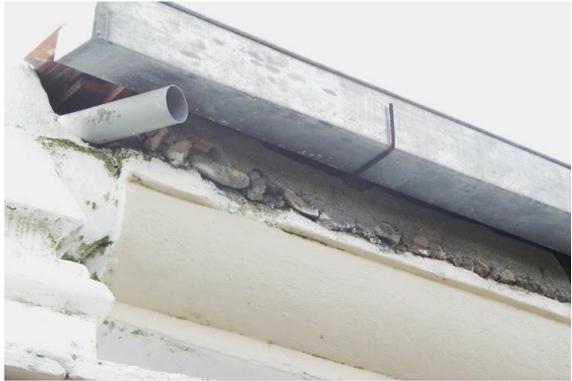
| ESTADO DE CONSERVACION | | ELEMENTO: CANALES Y BAJADAS DE AGUAS LLUVIAS | No. 11 | | |

| ESTADO DE CONSERVACION | | ELEMENTO: CANALES Y BAJADAS DE AGUAS LLUVIAS | No. 11 | | |
|---|---|---|---|---|---|
| DAÑO | Oxidación | | | | |
| CAUSA | Falta de Mantenimiento | | | | |
