Universidad de El Salvador  
Facultad Multidisciplinaria Oriental  
Departamento de Ingeniería y Arquitectura

ANÁLISIS E INVENTARIO ARQUITECTÓNICO PARA SEIS IGLESIAS, PROPUESTAS COMO PATRIMONIO CULTURAL EN EL DEPARTAMENTO DE MORAZÁN.

Ciudad Universitaria, Noviembre de 2007

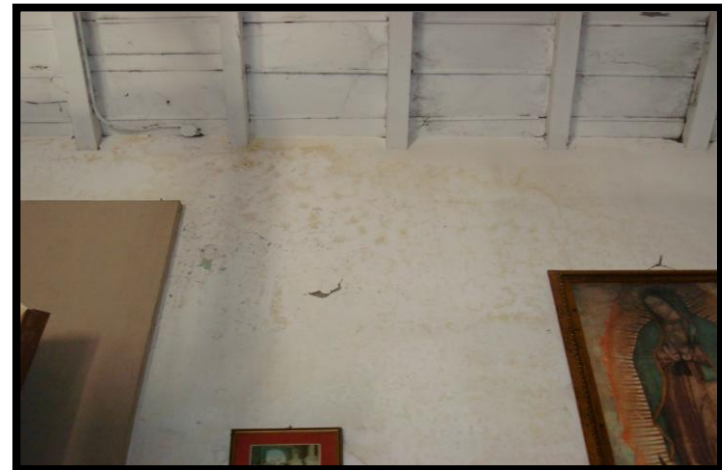
- Códigos 05-06-07, B, l, e, l-2

Dentro de la edificación se han identificado puntos con manifestación de moho y humedad, el patrón común para cada caso es que todas se ubican en la parte superior de las paredes interiores, esto debido a que el edificio tiene un sistema de drenaje de aguas lluvias de mampostería que se vuelve insuficiente para sus funciones o que presenta daños puntuales que permiten la filtración de la humedad generando el efecto visual de las manchas amarillentas que se aprecia en la imagen.

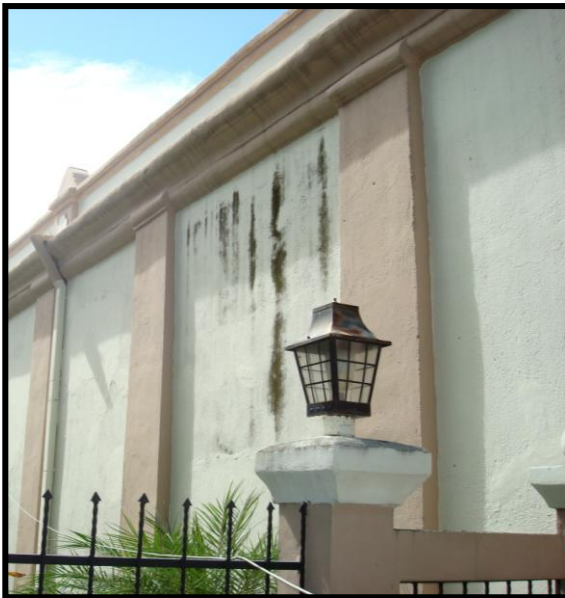
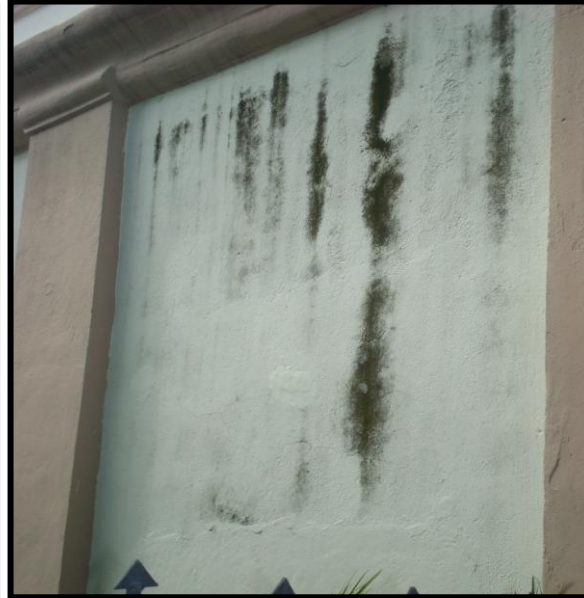
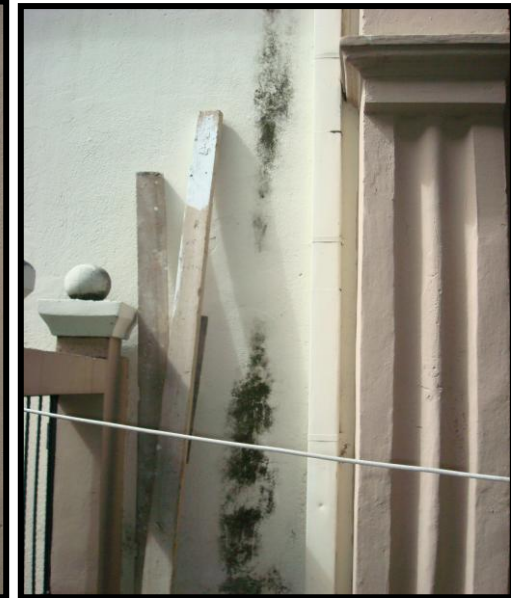
- Códigos 08-09, A, I, del, 7-16.

Las manchas por moho de los exteriores son mucho más destacadas que la interiores, estas presentan una coloración negra con tinte verde y su propagación es de tipo lineal, siguiendo el curso con el que se escurre el agua lluvia. Estas manifestaciones de micro flora son de tipo perenne ya que se mantiene visibles tanto en el verano como en el invierno, pero es en temporada de lluvias cuando incrementa sus dimensiones.

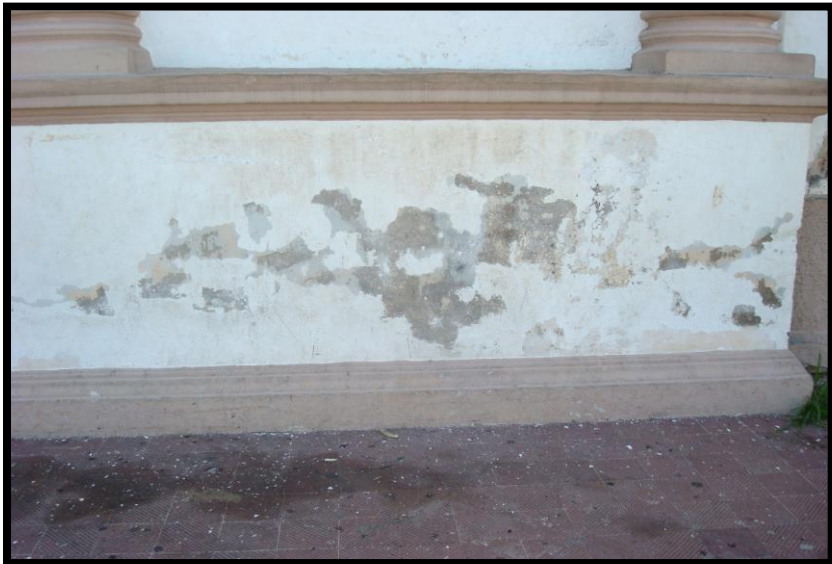
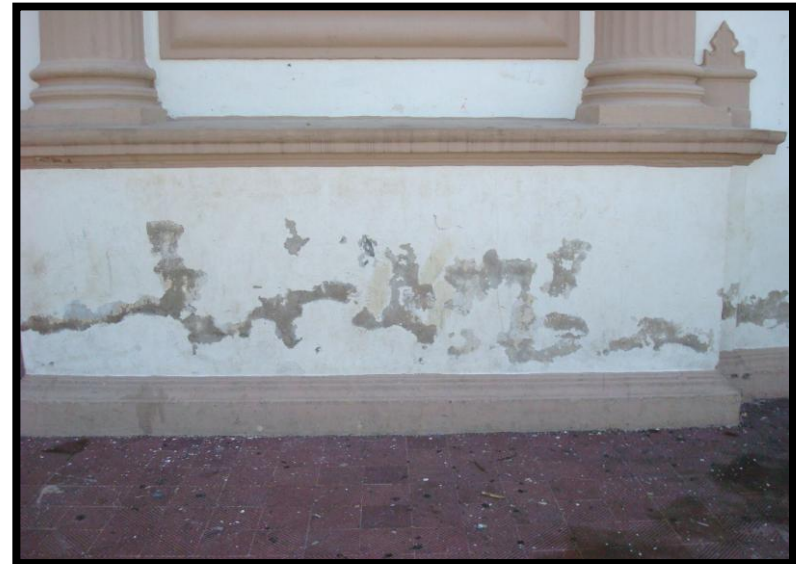
- Códigos 10-11-12, B, l, e, 12.

La marcada exposición de este espacio, permite el soleamiento directo durante la mayor parte del día, igualmente tiene sus efectos sobre el la lluvia. Sin embargo el mayor de los daños es provocado por el uso humano, que se podría determinar dentro de la categoría de vandalismo por causa del uso irracional que se le da al espacio como punto de juegos para niños y la forma desmedida en que se daña el elemento en poco tiempo desgastando las propiedades de los materiales. Como consecuencia directa han aparecido manchas por suciedad, exfoliación de la superficie hasta llegar al desprendimiento de la capa de pintura que deja expuesto el repello en ambos extremos.

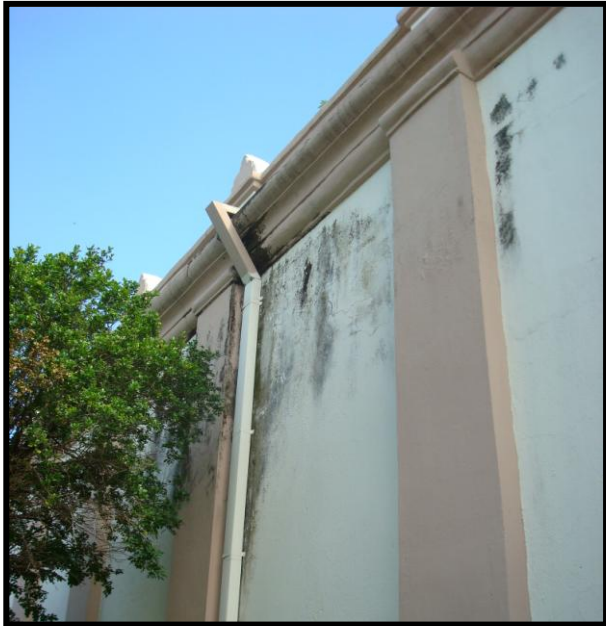
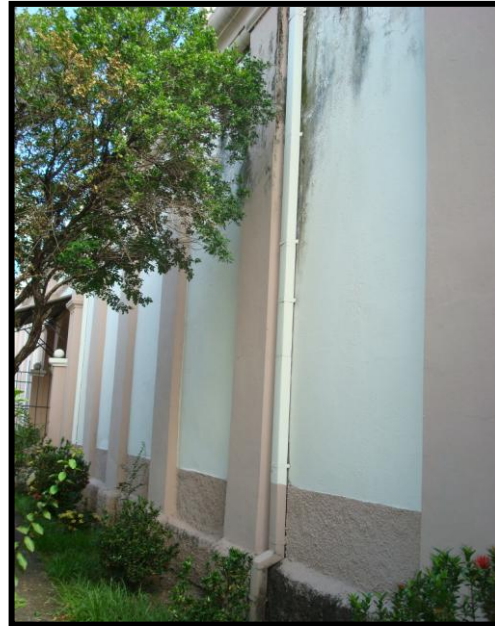
- Código 13, A, III, J, 2.

Al igual que en la pared norte, la pared sur tiene una marcada presencia de moho en sus extremos superiores, para este caso específico, las causas son similares en cuanto a la responsabilidad de la humedad sobre dicho efecto, mas para este caso es correcto destacar que la humedad está concentrada junto al las bajadas de agua lluvia un indicio de fuga, que unido a la forma con que se han determinado lo mismos mantiene las condiciones necesaria para la proliferación del hongo.

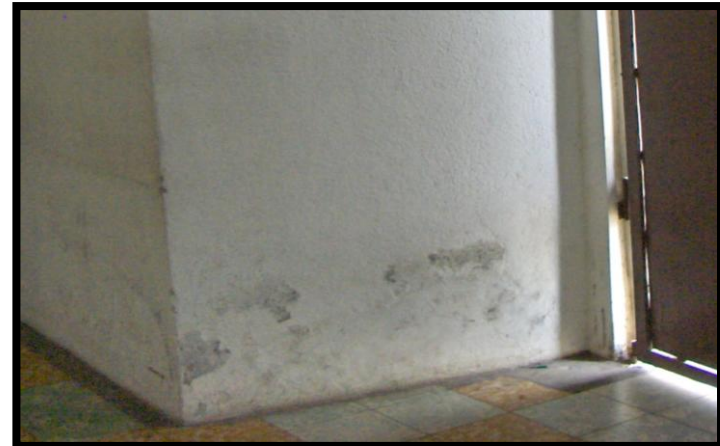
- Códigos 05-06-07, B, l, e, l-2

Dentro de la edificación se han identificado puntos con manifestación de moho y humedad, el patrón común para cada caso es que todas se ubican en la parte inferior de las paredes interiores, esto debido a que el edificio en su exterior posee ambientes húmedos o que presenta daños puntuales que permiten la filtración de la humedad generando el efecto visual de las manchas excoiación de la pintura como se aprecia en la imagen.

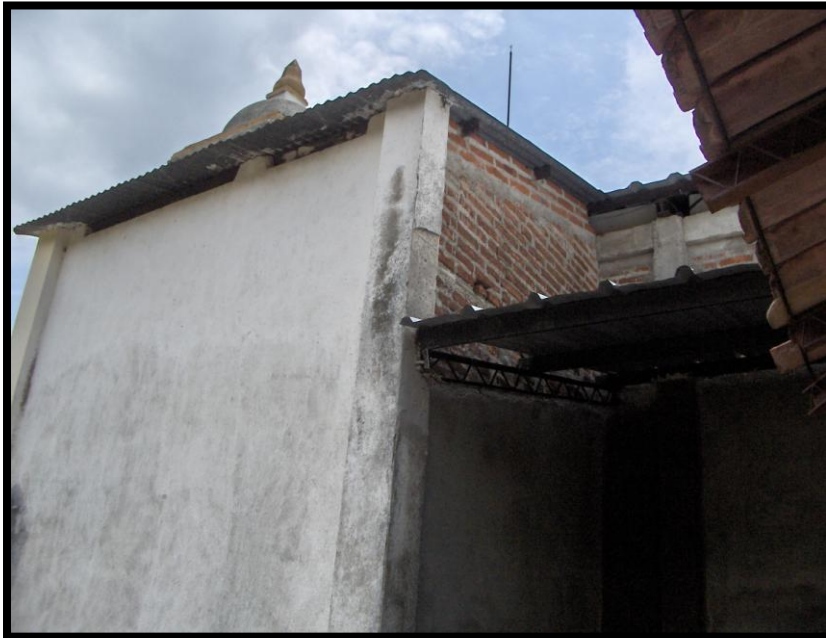
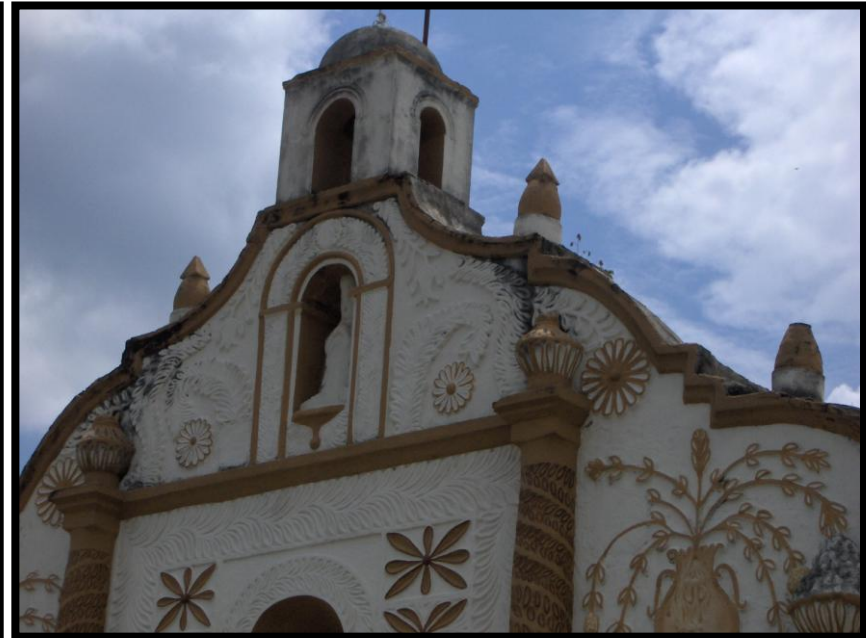
- Códigos 08-09, A, I, del, 7-16.

Las manchas por moho de los exteriores son mucho más destacadas que la interiores, estas presentan una coloración negra con tinte verde y su propagación es de tipo lineal, siguiendo el curso con el que se escurre el agua lluvia. Estas manifestaciones de micro flora son de tipo perenne ya que se mantiene visible tanto en el verano como en el invierno, pero es en temporada de lluvias cuando incrementa sus dimensiones.

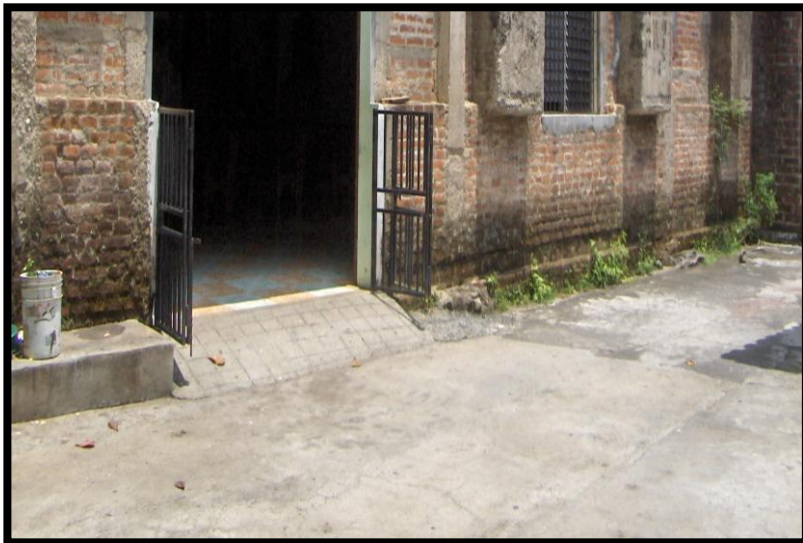
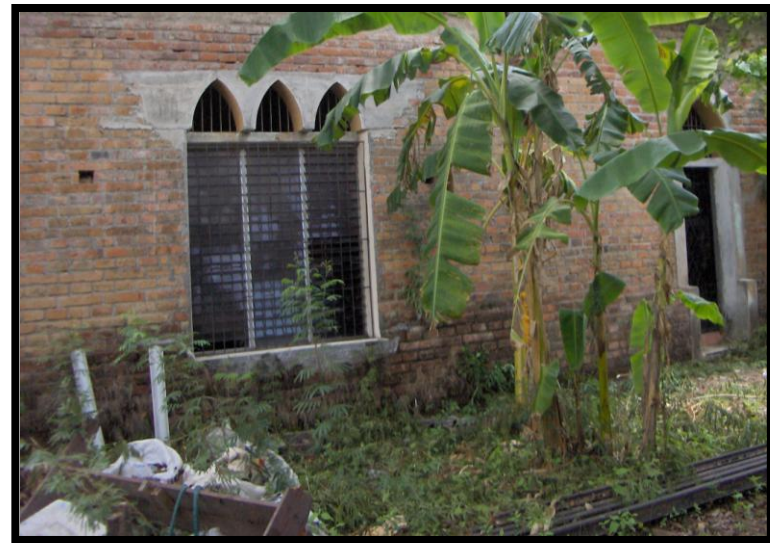
### Códigos 10-11-12, B, l, e, 12.

La marcada exposición de este espacio, permite el soleamiento directo durante la mayor parte del día, igualmente tiene sus efectos sobre él la lluvia. Sin embargo el mayor de los daños es provocado por el ambiente lleno de humedad constante que se podría determinar dentro de la categoría de las causas extrínsecas como lo es la micro flora la que poco a poco va gastando las propiedades de los materiales. Como consecuencia directa ha aparecido manchas lo que repercute en las paredes interiores del edificio pues la permanencia excesiva de humedad en la pared da lugar a la excoiación de la pintura del interior.

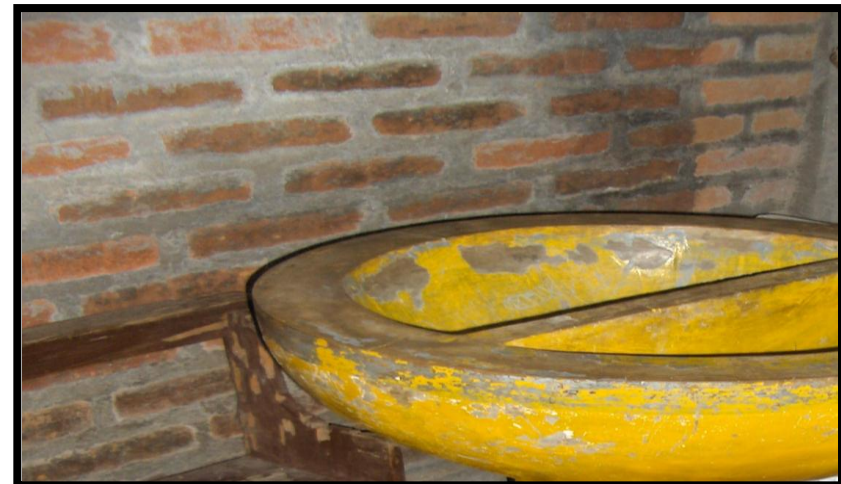
- Códigos 05-06-07, B, l, e, l-2

Dentro del la edificación se han identificado puntos con manifestación de moho y humedad, lo que indica que presenta daños puntuales que permiten la filtración de la humedad generando el efecto visual de las manchas oscuras de tono verdoso como se aprecia en la fotografía.

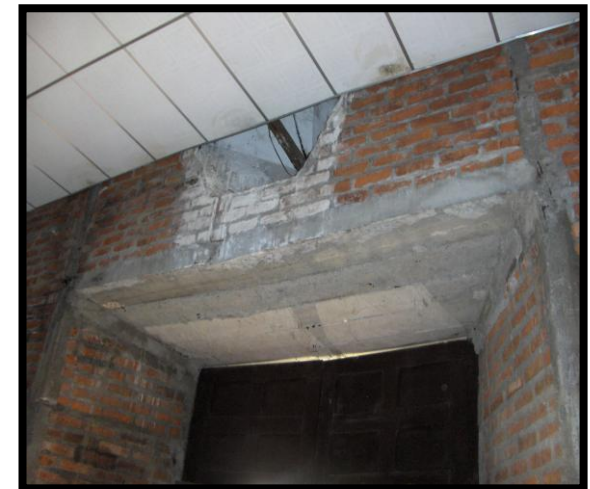
- Códigos 08-09, A, I, del, 7-16.

Las manchas por moho en los interiores, es un agente bastante notable en diferentes partes de la iglesia. Estas presentan una coloración negra con tinte verde y su propagación es de tipo lineal, siguiendo el curso con el que se escurre el agua lluvia. Vemos también como el cielo falso se ve afectado en gran manera, pues esa mancha que presenta es característica producida únicamente por un techo en mal estado por lo que se fuga la humedad, además existen manchas de reparaciones como la que se ve en la fotografía, aparentemente una lechada de cal o cemento en el interior del oculo.

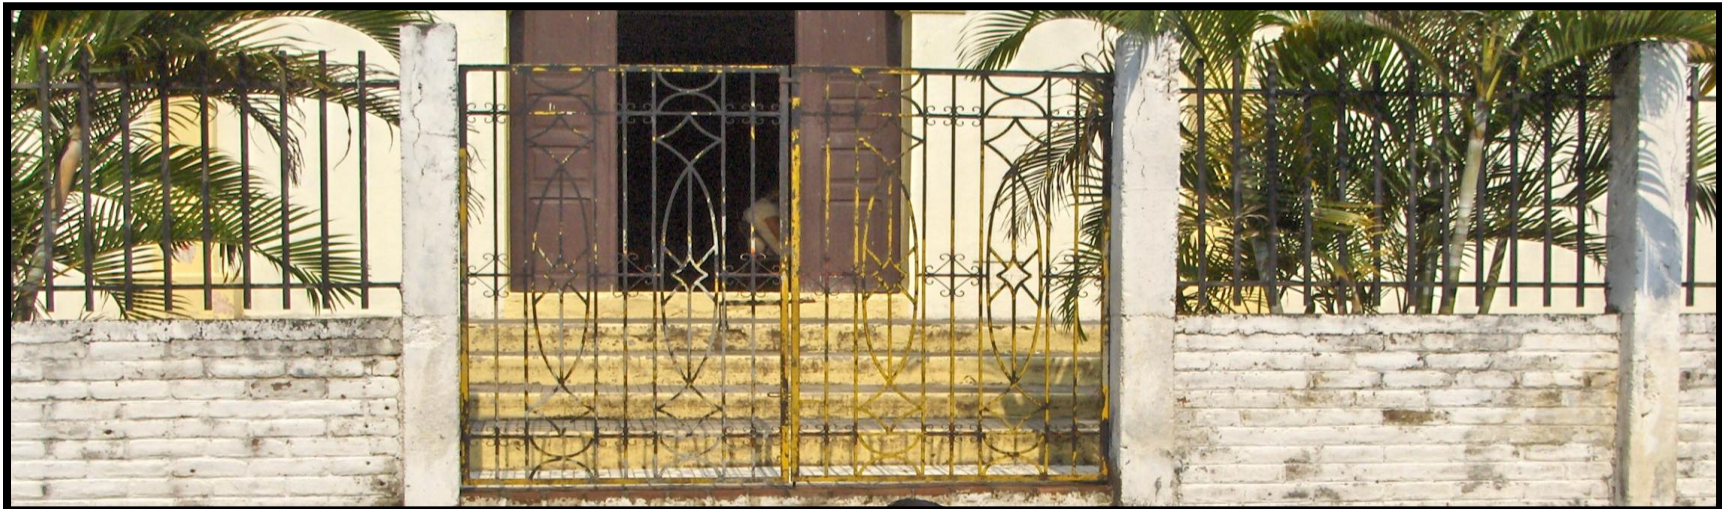
- Códigos 10-11-12, B, l, e, 12.

La marcada exposición de este espacio, permite el soleamiento directo durante la mayor parte del día, igualmente tiene sus efectos sobre el la lluvia. Sin embargo el mayor de los daños es provocado por el uso humano, que se podría determinar dentro de la categoría de vandalismo por causa del uso irracional que se le da al espacio como punto de juegos para niños y la forma desmedida en que se daña el elemento en poco tiempo desgastando las propiedades de los materiales. Como consecuencia directa han aparecido manchas por suciedad, exfoliación de la superficie hasta llegar al desprendimiento de la capa de pintura que deja expuesto el ladrillo en ambos extremos.

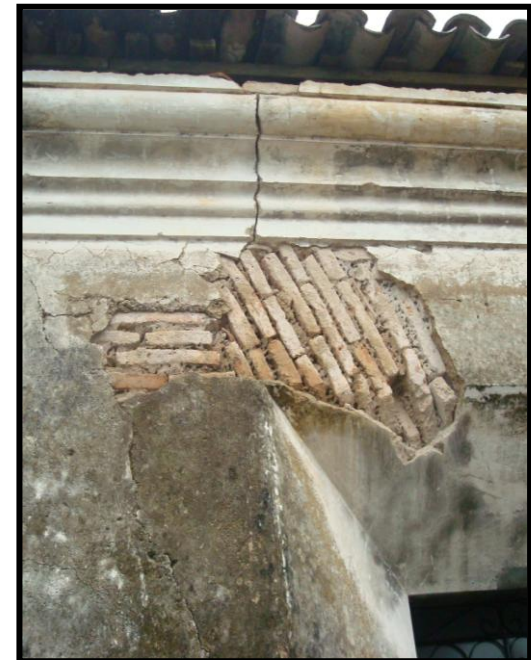
- Códigos 08, 09, B, I, e, J, 12, 16

Como consecuencia del desprendimiento de repello en un punto sobre la ventana sur, el material interno de la pared ha comenzado a erosionarse y desintegrarse paulatinamente, esto ha generado una fractura vertical de la moldura longitudinal que remata la fachada. De no ser reparada, esta falla originara el derrumbe del segmento en que está ubicada, puesto que la unión entre los ladrillo está siendo carcomida por el efecto del agua el viento y el sol que se mantiene constante sobre la misma.

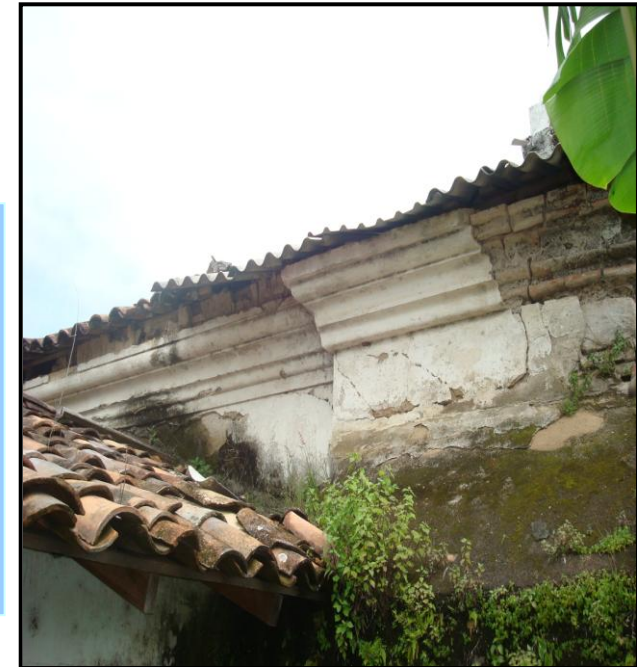
- Códigos 12, 13, 14, 15, 17, 18, B, l, d, e, j, 12, 16

En este segmento se presenta la unión de varios elementos físicos y químicos que han contribuido al deterioro de estructura materiales e imagen. Se observan diversas fisuras y grietas que han surgido a partir del desprendimiento de varios puntos en el repello, debido a la forma en que están ubicados y la vegetación en torno a los mismos hay un incremento en lo niveles de humedad que generan las condiciones ideales para el crecimiento de microflora y eflorescencia marcada en los puntos anexos al contrafuerte en el extremo oriente de la fachada.

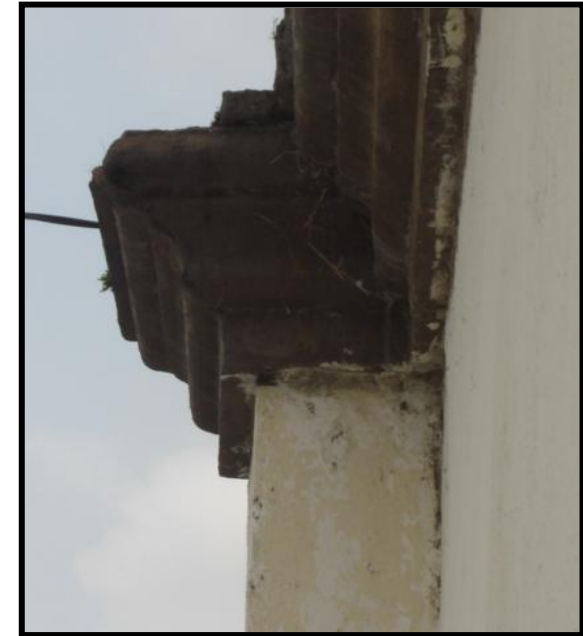
- Código 19, A, III, J, 3

La moldura del eje primario que divide los cuerpos de la fachada principal, presenta severos daños por humedad esta se ha acumulado a lo largo del elemento carcomiendo el material hasta el punto de desprender algunos puntos del mismo. Del mismo modo ha deteriorando toda la superficie exfoliando la pintura y aunque en menor grado ha comenzado a manifestar pequeñas zonas donde se ubican eflorescencias herbarias.

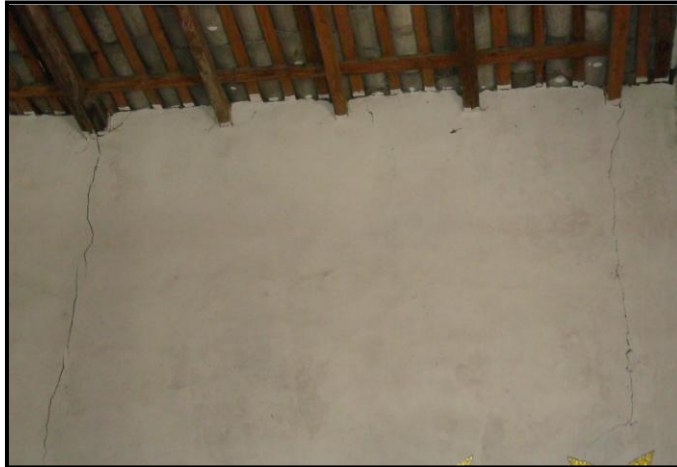
Este punto es el opuesto interno al detalle de daños N° 02, a pesar de que el exterior presenta serias fracturas y desprendimientos, el interior ha sido mantenido en mejores condiciones, mas sin embargo los efectos exteriores se han manifestado en la forma de dos grietas verticales que inician en el mojinete y se extienden hasta las proximidades del piso.

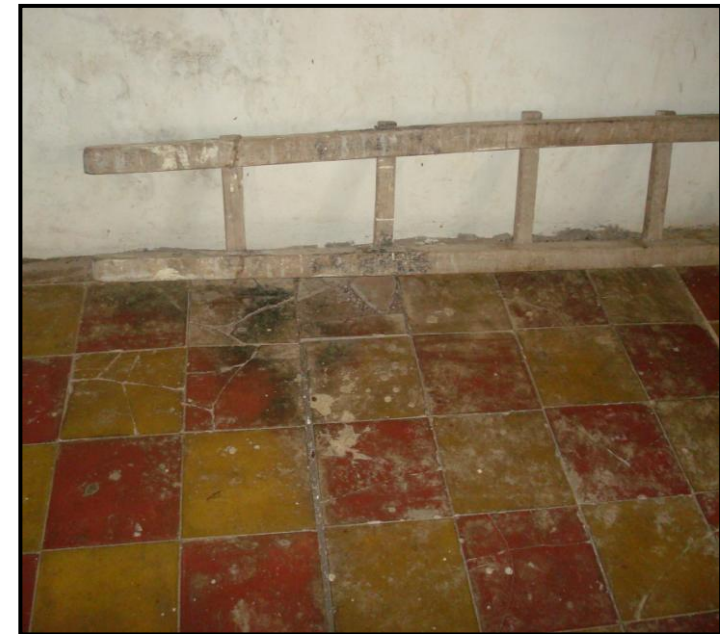
- Código 21, B, l, j, k, l6

Un segmento del piso presenta daños de diversa naturaleza, estos son, fracturas en las piezas de cemento, hundimiento en algunos puntos fisuras y excoiación de algunos fragmentos, todos estos son de tipo físico, mas sin embargo también hay manifestaciones químicas que han ocasionado manchas de diferente naturaleza y coloración, estos efectos solo son compensables con la remoción y cambio de las piezas dañadas puesto que los daños son de carácter irreversible.

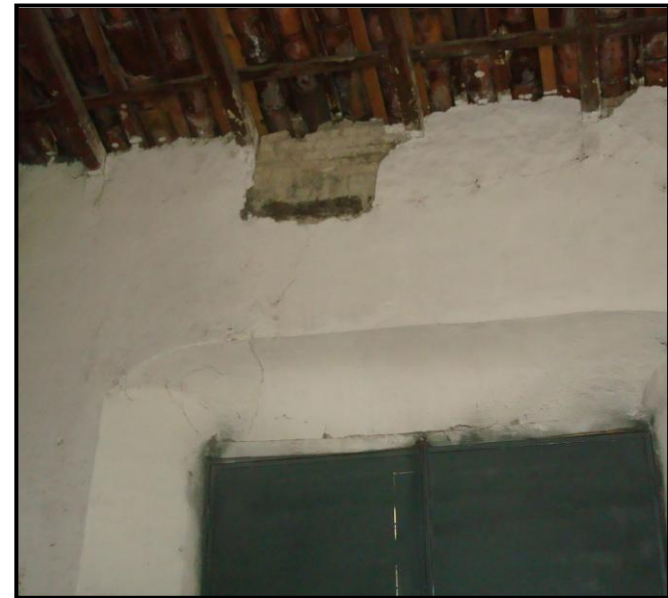
- Código 23, AB, I, d, e, j, 2, 12, 16

Todas las paredes interiores están repelladas con una mezcla de cemento y cal, este material no demuestra mucha resistencia a los fenómenos extrínsecos que les han afectado  
En este punto en particular, una porción del repello se desprendió dejando el material ala vista y aunque a diferencia de los daños exteriores esta no será más deteriorada por la erosión a causa de la lluvia ampliara su tamaño debido a al humedad proveniente del exterior.

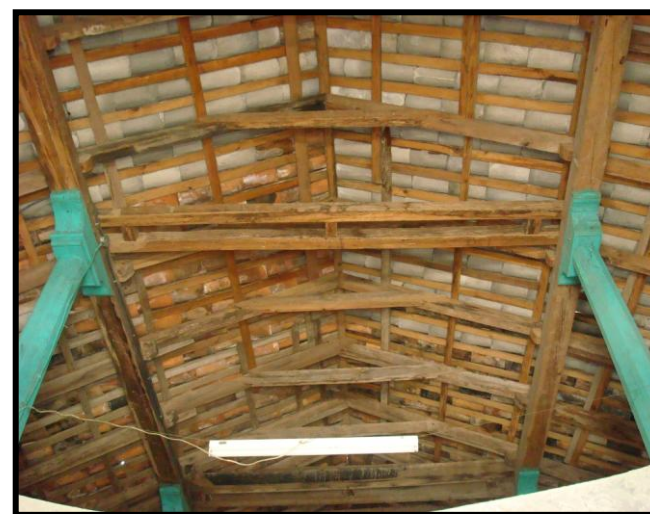
Los techos con goteras, pueden producir variados e importantes daños ocasionados por el agua dentro de la edificación. Desde el desgaste y putrefacción de la madera hasta el daño de posos y acumulación de manchas de humedad en
