2.8 Aspecto Arquitectónico

2.8.1 Condiciones Actuales del Inmueble

El inmueble en estudio actualmente, como ya se mencionó, se encuentra en estado de deterioro bastante grave, manteniéndose fuera de uso por más de 20 años, al ingresar al inmueble, se observa que en cuanto a espacios y circulaciones, se ha mantenido como desde sus inicios, es decir, no ha sufrido ningún tipo de modificación, sin contar que algunos de sus materiales, elementos y espacios han sido dañados por diferentes causas.

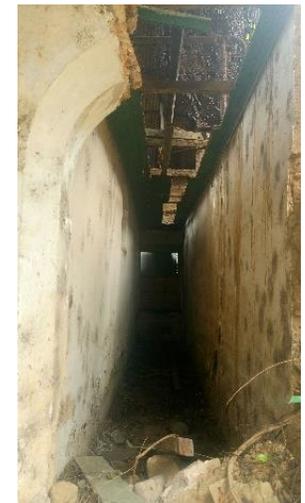
El cielo falso del inmueble está perdido casi en su totalidad, con un 98% de daños, siendo pocos los espacios que aún conservan pequeños detalles de lo que era, con lo cuales se pudo tomar muestra fotográfica del material.

Fotografía 71: Detalle de cielo falso
Fuente: Ministerio de Hacienda

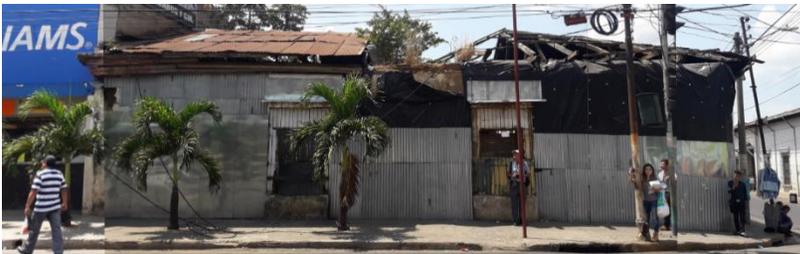
Actualmente el inmueble ha perdido gran parte de la cubierta, calculándose en un 55% de daños. El resto con el pasar del tiempo y con el evidente descuido en el que se encuentra, se está perdiendo cada vez más, dejando expuesto el inmueble a la intemperie, provocando más daños y lesiones interiores.

El nivel de daño es bastante considerable, de tal manera que se recomienda la poca permanecía en el interior del inmueble (por seguridad).

Fotografía 72: Detalle de parte de estructura de techo
Fuente: Grupo Trabajo de Graduación

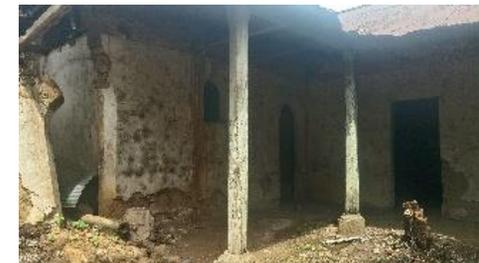
El pasillo posee una cubierta de lámina, sostenida sobre vigas y columnas de madera, las cuales en su mayoría representan daño, calculándose éste en un 75%. Estas columnas se encuentran fijadas a un pedestal de piedra, así como se observa en las imágenes.

El daño es bastante alto, y al proponer la restauración como intervención, serían uno de los elementos a los cuales debería de considerarse realizar un cambio total, en vista de que son elementos principales que le dan soporte a partes del inmueble.

Fotografía 73: Detalle de elementos aislados de soporte vertical (pilares)
Fuente: Dirección General de Administración del Ministerio de Hacienda

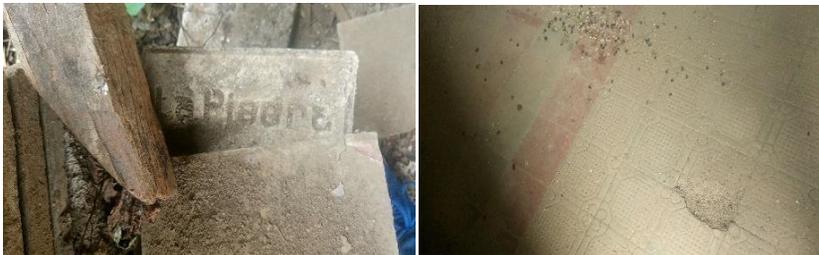
El piso es otro de los elementos que se encuentra con deterioro bastante considerable, ubicándolo en un 70% de daños.

El ladrillo de cemento tiende a ser un material de alta resistencia, y de alto tráfico, pero en este caso, por el pasar de los años y por la falta de mantenimiento, es que sus condiciones decayeron en gran medida, principalmente el piso del pasillo que sirve de conexión con todos los espacios es el que se encuentra en estado bastante malo. El piso de las habitaciones se mantiene entre un estado bueno o regular.

Fotografía 76: Detalle de piso
Fuente: Ministerio de Hacienda

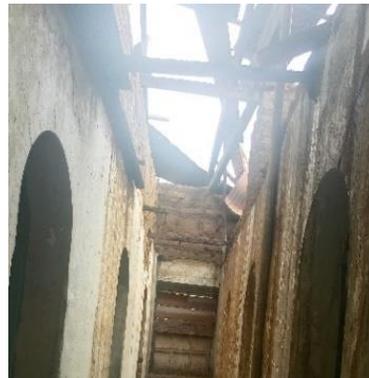
El colapso de parte de la cubierta, deja el interior del inmueble vulnerable a las condiciones climatológicas, elementos con baja tolerancia ya sea al agua, como al asoleamiento directo, quedan a la intemperie y por lo tanto, se ven dañadas de manera constante. Los elementos que se perciben con mayor daño a causa de dicha exposición, son las paredes, columnas, puertas y ventanas.

Fotografía 80: Estructura de cubierta, colapsada en pasillo
Fuente: Ministerio de Hacienda

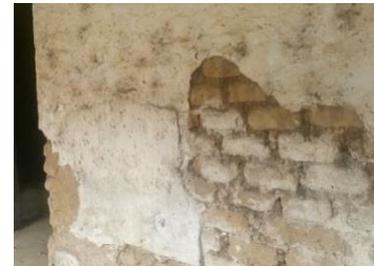
Se evidencia en distintos elementos y áreas del inmueble, la presencia de múltiples materiales y sistemas constructivos, originalmente, el inmueble fue construido bajo sistemas mixtos, una combinación de adobe con ladrillo de barro cocido. Sin embargo, en elementos tales como columnas y paredes, se puede observar de manera clara, intervenciones posteriores (repellos con mezcla de cemento, mayormente), las cuales, a pesar de haber sido implementadas con la intención de preservar el inmueble y detener o retrasar su deterioro, lograron incluso perpetuar la progresión de las patologías en los elementos, ya que, por ser materiales constructivos no compatibles entre sí, se produce una falta de adhesión del elemento original a los materiales aplicados posteriormente. Por lo tanto, la pieza se vuelve vulnerable incluso a una variedad de patologías más amplia aun.

Fotografía 81: Pared inmueble
Fuente: Ministerio de Hacienda

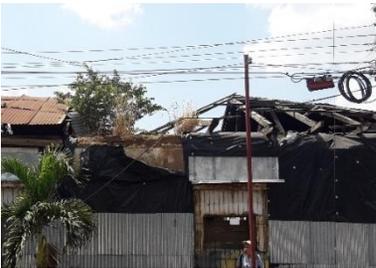
Sin embargo, quedan a la vista elementos que dan indicios sobre el estado total de la fachada, tales como la estructura de techo (véase fotografía 65 y 67) la cual queda expuesta por la ausencia de cubierta, dejando ver una estructura conformada por tijeras de madera, altamente dañadas por exposición, humedad y presencia de xilófagos (organismos que se alimentan de madera). Las paredes, presentan también un alto grado de exposición, con su repello inexistente en algunas áreas mientras que en su parte superior, avanzado daño por lavado diferencial.

Fotografía 89: Estructura de techo expuesta

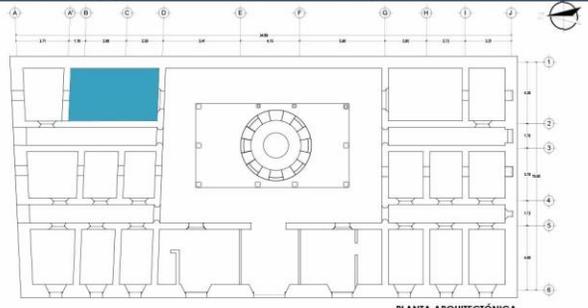
FICHA DE DAÑOS POR ESPACIO CASA EX BAÑOS EL ZAPOTE		1. DATOS GENERALES										2. ESQUEMA DE UBICACION DEL ESPACIO									
		Código espacio: B		N° Ventanas: 1		N° Puertas: 1		Cielo falso: Madera Machihembrada. Faltante		Piso: Ladrillo de Cemento		Descripción: De los espacios más grandes dentro del inmueble. Su ingreso se localiza en el costado sur, frente al pasillo exterior. Posee un hueco de ventana en la pared colindante al espacio A. El cielo falso está completamente faltante y el piso se encuentra en condiciones de suciedad por diversos organismos.

Codificación sub-espacio	Elemento	3.1 Material					3.2 Acabado					4.1 Física			4.2 Mecánica			4.3 Química			Observaciones
		Madera	Lámina	Bloque de Adobe	Cemento	Otro	Pintado	Barnizado	Enchapado	Otro	Humedad	Suciedad	Otro	Grietas	Fisuras	Otro	Organismos	Eflorescencia	Otro		
N	Puertas																			La pared del costado norte, se encuentra con grietas y fisuras. Se observa desprendimiento de acabado (material visto), suciedad por organismos animales y por lavado diferencial.

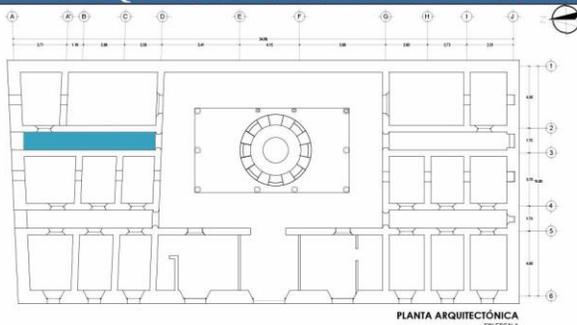
FICHA DE DAÑOS POR ESPACIO CASA EX BAÑOS EL ZAPOTE		1. DATOS GENERALES								2. ESQUEMA DE UBICACION DEL ESPACIO									
		Código espacio: C N° Ventanas: 1 N° Puertas: 1 Cielo falso: Madera Machihembrada. Piso: Ladrillo de Cemento Descripción: Pasillo de circulación para acceso a espacio A. En el cielo falso se observan daños por suciedad por depósito y desprendimiento de piezas de madera. El piso con suciedad.

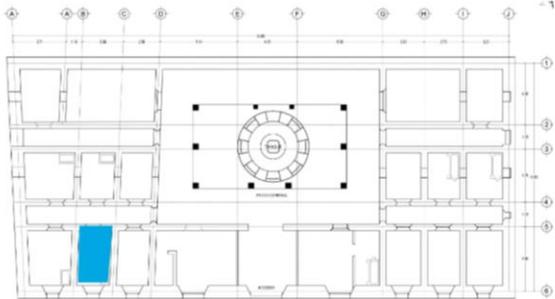
FICHA DE DAÑOS POR ESPACIO CASA EX BAÑOS EL ZAPOTE		1. DATOS GENERALES										2. ESQUEMA DE UBICACION DEL ESPACIO									
		<p>Código espacio: I</p> <p>N° Ventanas: 1 (Un cuerpo) N° Puertas: 1 (Una hoja)</p> <p>Cielo falso: Madera machihembrada (colapsado)</p> <p>Piso: Ladrillo de cemento (color desconocido)</p> <p>Descripción: Por encontrarse al medio de dos habitaciones contiguas y dado que los pasillos son de un ancho reducido, la habitación no recibe mucho ingreso de luz desde la ventana ubicada al final del corredor, si no que únicamente de la que ventila hacia el exterior.</p>

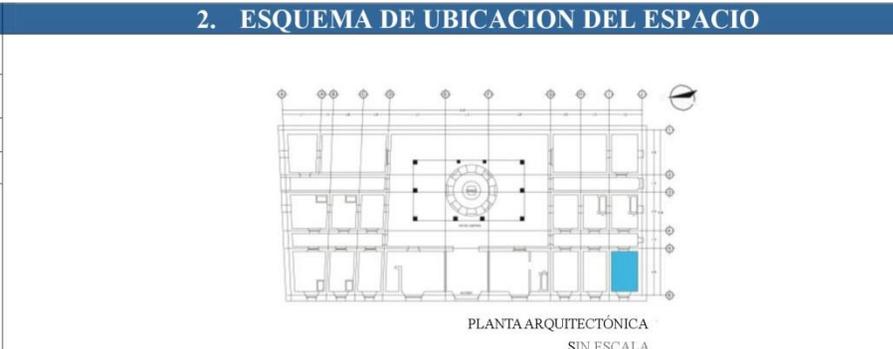
1. DATOS GENERALES	
Código espacio: O	
N° Ventanas: 1	N° Puertas: 1
Cielo falso: Ducla Machihembrada. faltante	
Piso: Ladrillo de Cemento	
Descripción: Es la parte donde termina el primer pasillo hacia la derecha, esté sub-espacio posee ventilación directa desde la ventana de la fachada principal; las lesiones físicas, mecánicas y químicas han debilitado estructuralmente las paredes.

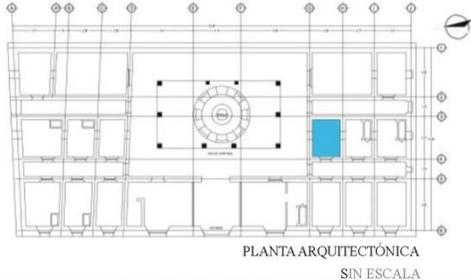
FICHA DE DAÑOS POR ESPACIO CASA EX BAÑOS EL ZAPOTE		1. DATOS GENERALES										2. ESQUEMA DE UBICACION DEL ESPACIO									
		<p>Código espacio: S</p> <p>N° Ventanas: 2 N° Puertas: 1</p> <p>Cielo falso: Duela Machihembrada. faltante</p> <p>Piso: Ladrillo de Cemento</p> <p>Descripción: se encuentra ubicado al inicio del pasillo derecho como se muestra en el esquema, posee ventilación directa desde el patio central; se encuentra el piso con mucha suciedad producida por los escombros existentes.</p>

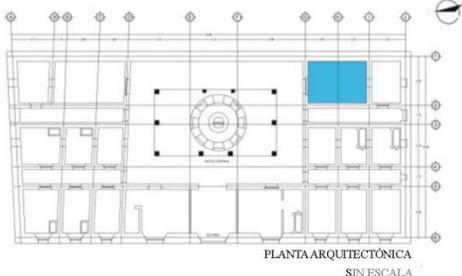
FICHA DE DAÑOS POR ESPACIO CASA EX BAÑOS EL ZAPOTE		1. DATOS GENERALES										2. ESQUEMA DE UBICACION DEL ESPACIO									
		<p>Código espacio: V</p> <p>N° Ventanas: 1 N° Puertas: 1</p> <p>Cielo falso: Duela Machihembrada. faltante</p> <p>Piso: Ladrillo de Cemento</p> <p>Descripción: está ubicada al final del patio central, donde se accede al cuarto desde el patio; se encuentran en escombros áreas de la pared norte y poniente que perjudican el acceso.</p>
