UNIVERSIDAD DE EL SALVADOR  
FACULTAD DE INGENIERÍA Y ARQUITECTURA  
ESCUELA DE ARQUITECTURA

**PROPUESTA DE CONSERVACIÓN E INTERVENCIÓN PARA LAS OFICINAS  
ADMINISTRATIVAS DE LA ORQUESTA SINFÓNICA Y CORO NACIONAL DE EL  
SALVADOR**

CIUDAD UNIVERSITARIA, NOVIEMBRE 2018

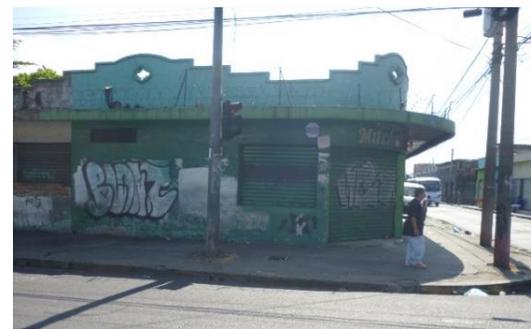
FOTOGRAFÍA 9: Situación actual de inmueble ubicado en el barrio concepción donde se observa el deterioro  
Fuente: Galería autores (2018).

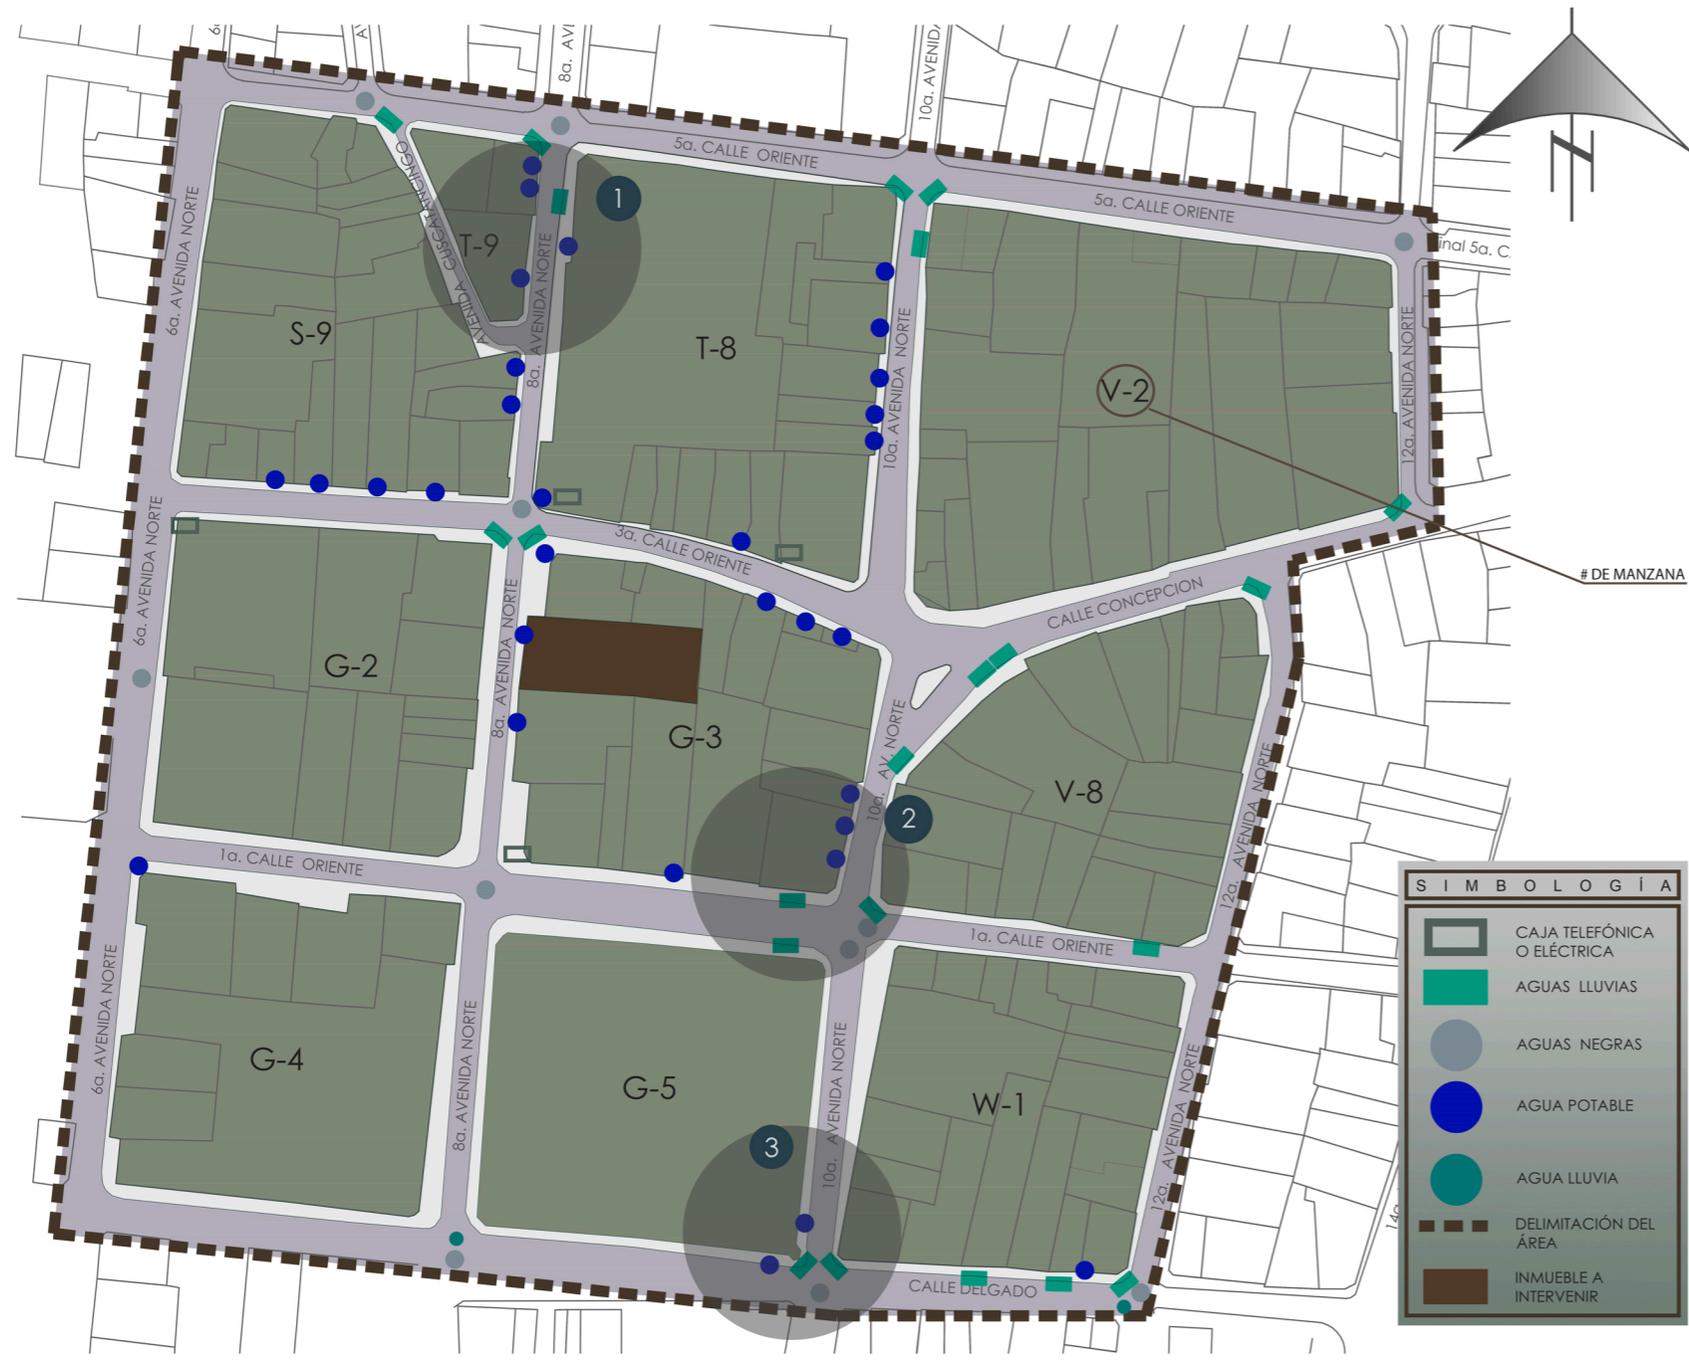
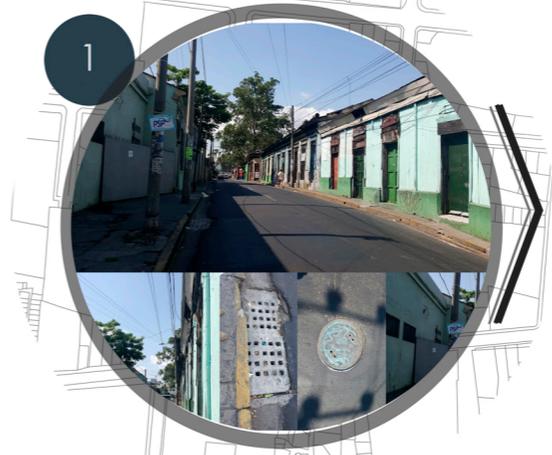
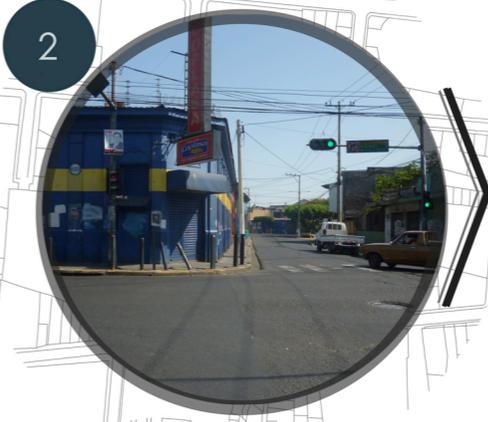
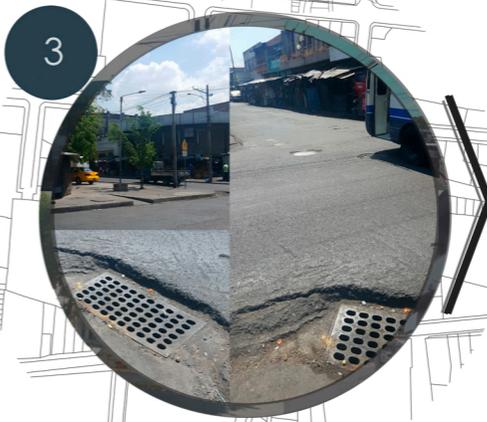
La red hidráulica localizada sobre la 8a Avenida Norte se encuentra obstruida por basura, debido a que ese sector es zona de paso para los usuarios que van a abordar las rutas de buses en las paradas que están en el sector delimitado, así como también se puede observar la falta de mantenimiento que poseen las rejillas de cemento.

Dentro de la infraestructura hidráulica que se encuentra ubicada sobre la 10a Avenida Norte y la 1a calle Oriente se encuentran tragantes y pozos de visita, se observa que las cajas tragante no reciben mantenimiento, así también las cunetas del sector están en deterioro.

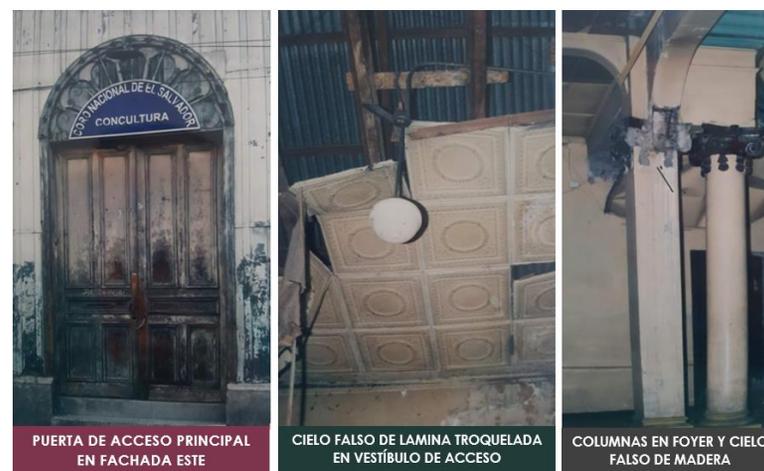
IMAGEN 25: Estado del inmueble en agosto de 2001

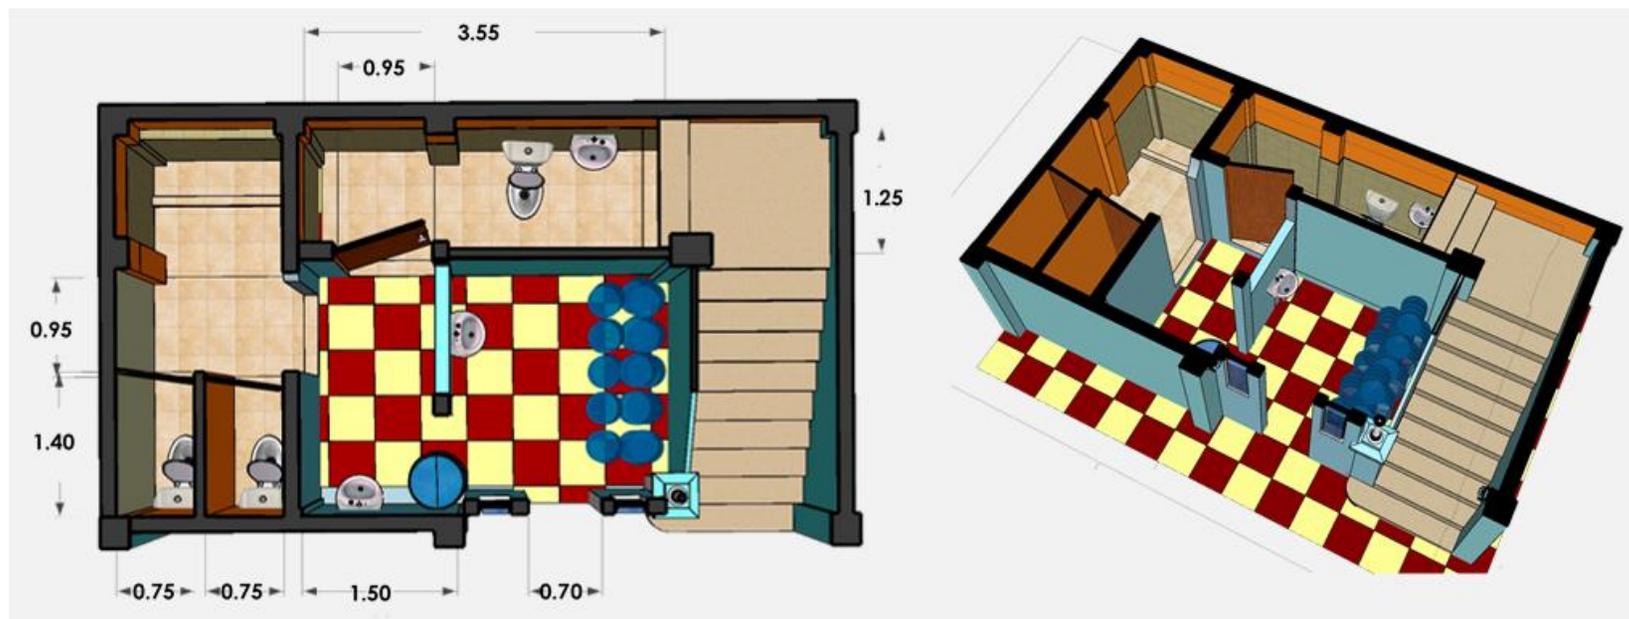
**SITUACIÓN ACTUAL:** Los servicios sanitarios presentan un diseño deficiente, con dimensiones poco apropiadas y su ubicación y funcionamiento no es el ideal. Además, no existe ningún servicio sanitario para personas con discapacidad. (ver IMAGEN 28)

IMAGEN 28: Vistas de situación actual de servicios sanitarios.  
Fuente: elaboración propia

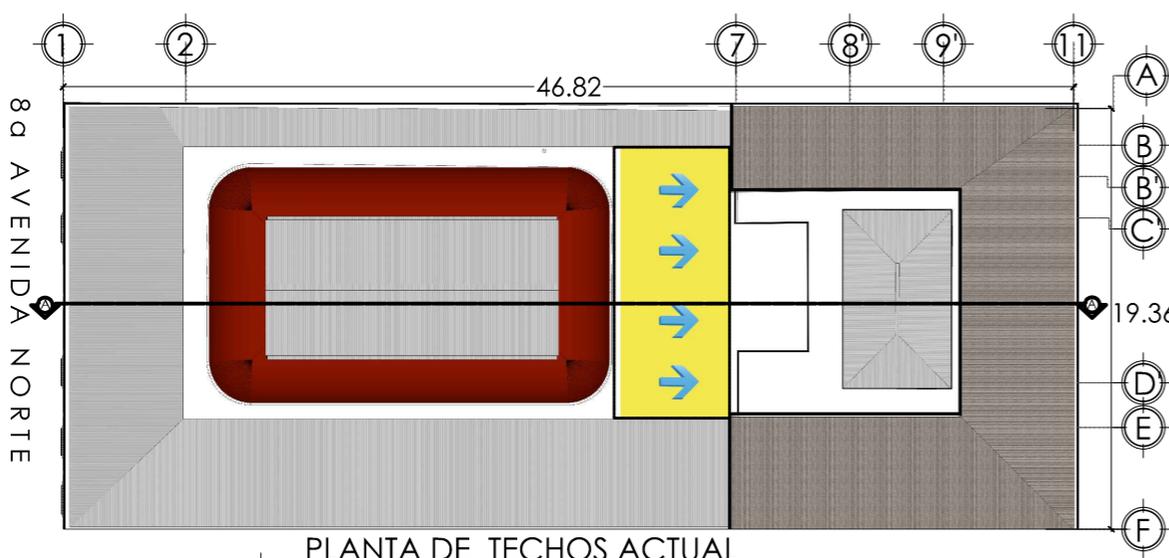
PLANTA DE TECHOS ACTUAL

EN EL 2002 SE REALIZO UNA INTERVENCIÓN EN LA CUAL SE MODIFICA UN TRAMO DE LA CUBIERTA UBICADA AL LADO ESTE DE LA BÓVEDA , COLOCANDO EN SU LUGAR UN TRAMO DE LOSA. ACTUALMENTE LA ESTRUCTURA DE LA BÓVEDA PRESENTA DAÑOS, LOS CUALES SEGÚN EL ING. CARLOS PASTRANA, DE MANERA PRELIMINAR DIAGNOSTICA QUE DEBIDO AL TIPO DE GRIETAS ENCONTRADAS EN ESTE ELEMENTO, SE DEDUCE QUE LA LOSA QUE FUE AGREGADA EN LA INTERVENCION DEL 2002 ESTA CREANDO TENSION, GENERANDO RIGIDEZ EN ESE EXTREMO DE LA BOVEDA.

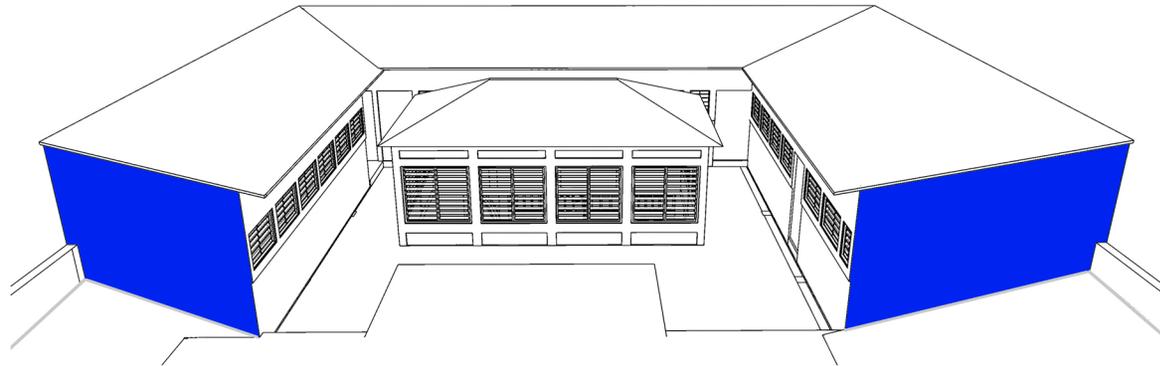
**SECTOR DAÑADO**

Este daño se localiza donde será ubicado el sanitario, en la pared Este, la cual sube hasta el segundo nivel y este queda a la intemperie. Debido a que está expuesta, y no posee acabado, se generan filtraciones, las cuales generan la humedad causada en todo el elemento.

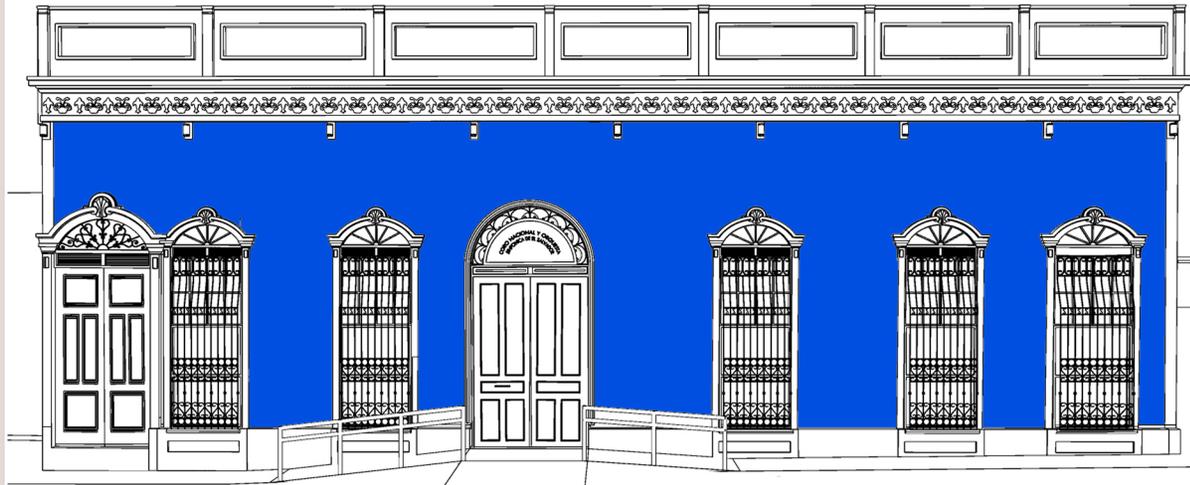
**SECTOR DAÑADO**

Este daño se encuentra sobre la fachada Oeste, el cual es causado debido a la contaminación generada por los buses, esto ha generado que se adhiera humo a la lámina que reviste la fachada.
