**METODOLOGIA PARA RESTAURACION DEL SISTEMA
ESTRUCTURAL DE MONUMENTOS
O INMUEBLES HISTORICOS DEL PATRIMONIO
CULTURAL EN EL SALVADOR**

INGENIERO CIVIL

CIUDAD UNIVERSITARIA, ENERO DE 2010

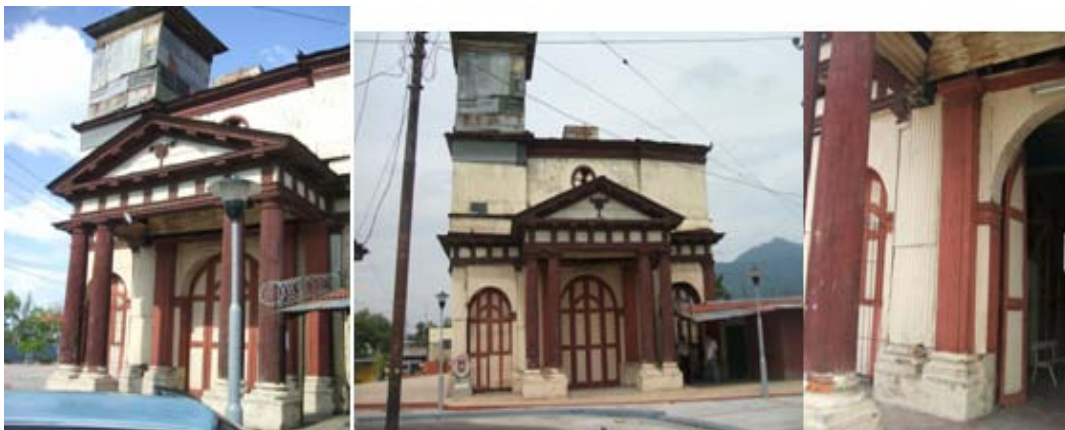
Fecha: Enero 2009
Elementos observados: Fachada Principal
Sistema Estructural: Paredes
Materiales: Madera, lamina, cemento, ladrillo de barro
Condiciones: Bueno _____ Regular _____ Malo X
Daños: Poco/nada ___ Algunos ___ Muchos X

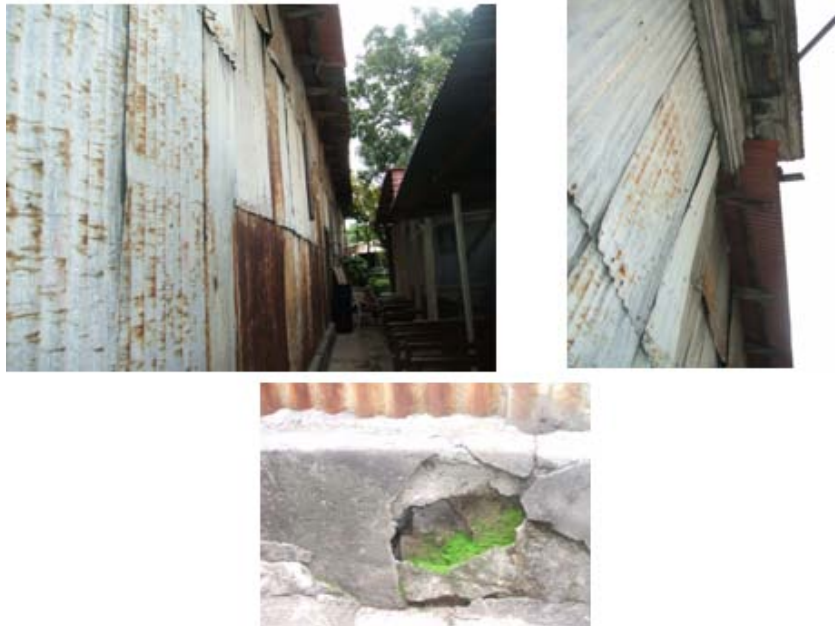
Fecha: Enero 2009
Elementos observados: Elevación lateral sur
Sistema Estructural: Paredes
Materiales: Madera, lamina, cemento, ladrillo de barro
Condiciones: Bueno ___ Regular X Malo ___
Daños: Poco/nada___ Algunos ___ Muchos X

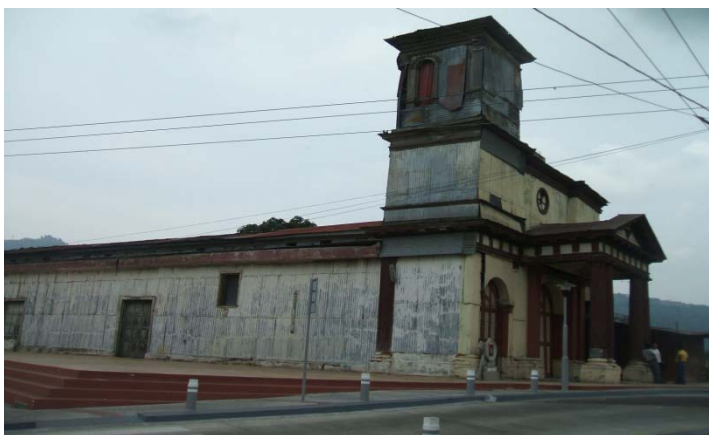
Fecha: Enero 2009
Elementos observados: Elevación lateral norte
Sistema Estructural: Paredes
Materiales: Madera, lamina, cemento, ladrillo de barro
Condiciones: Bueno ___ Regular X Malo ___
Daños: Poco/nada ___ Algunos X Muchos ___

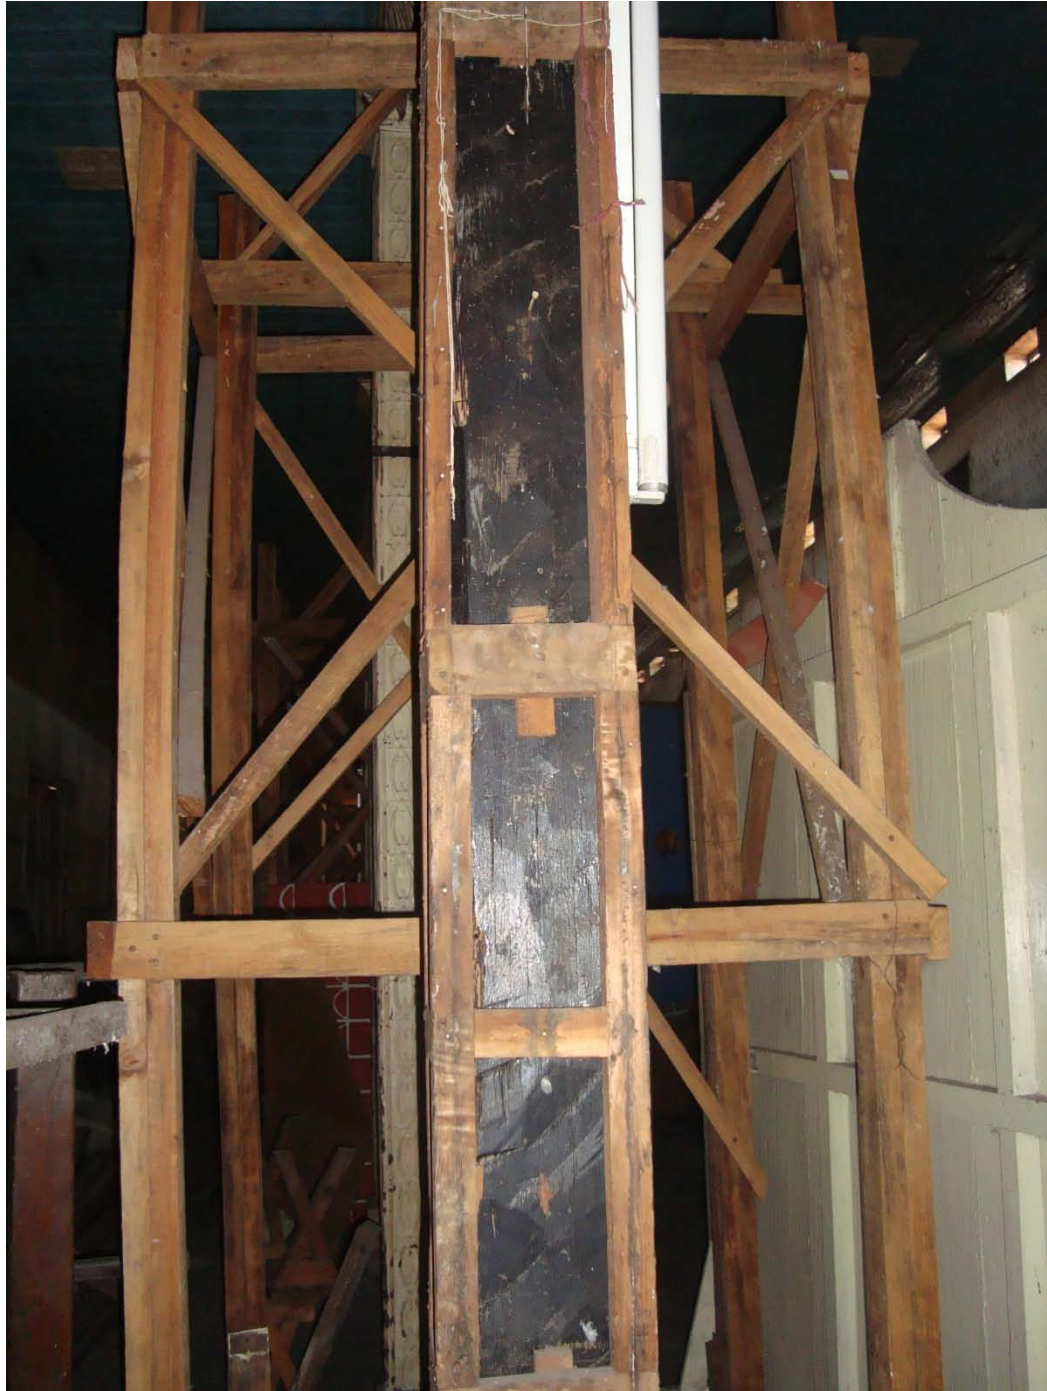
Detalle de columna con apuntalamientos, cimbrado de madera de pino.

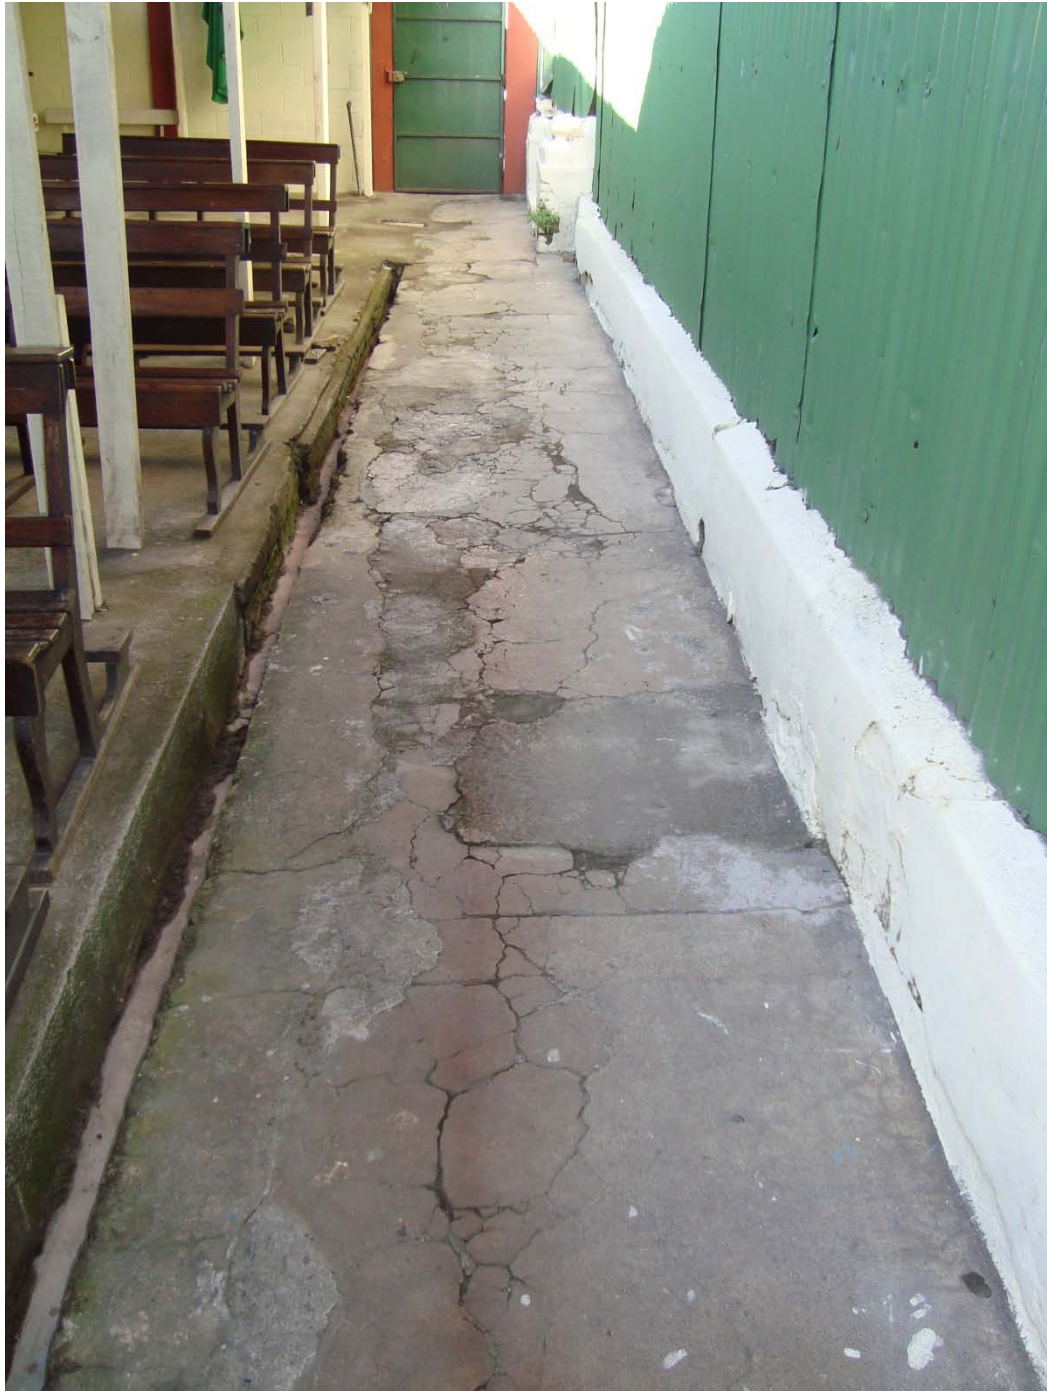
Fachada sur, piso adyacente a fundaciones perimetral con agrietamientos.

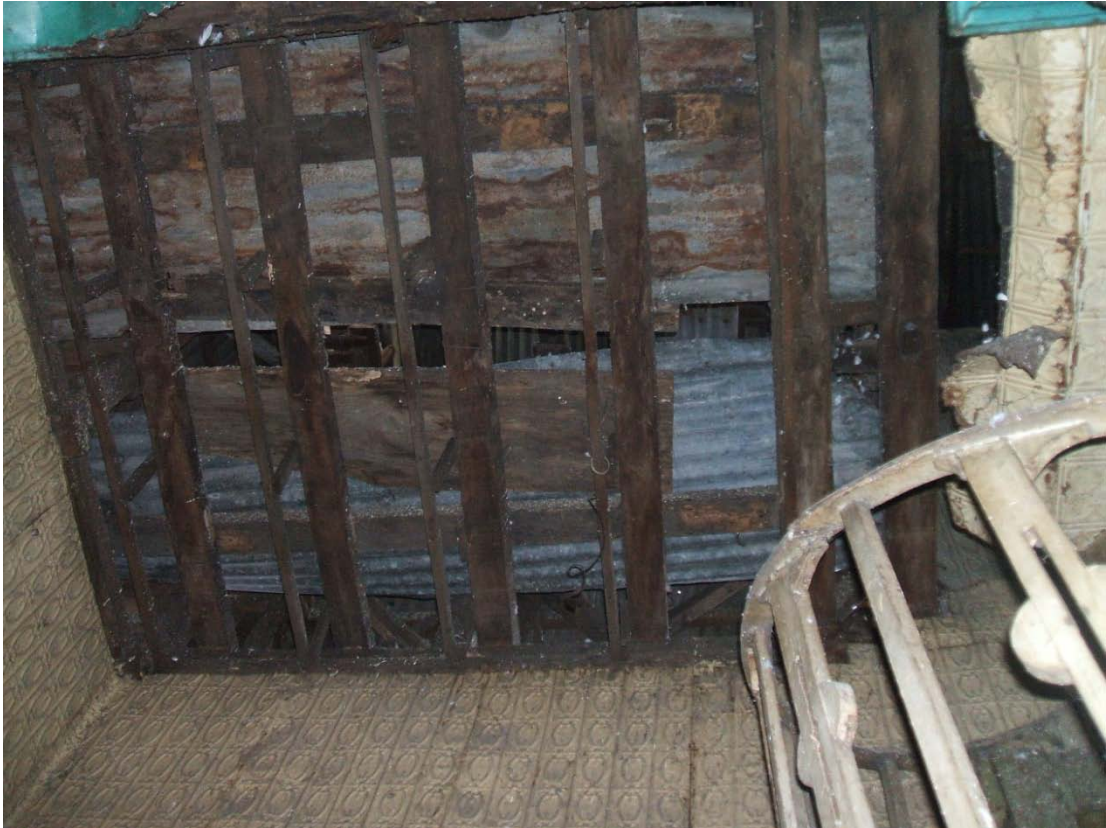
Entramados originales de la torre sur que ya no existe, sólo este testigo.

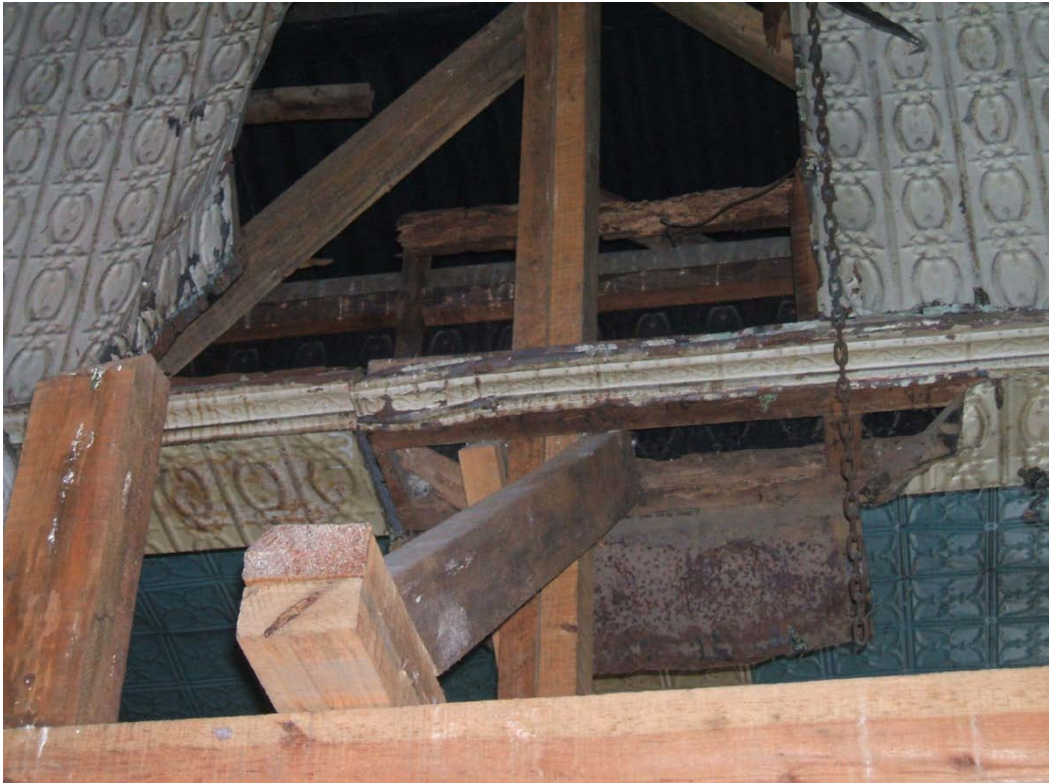
Apuntalamiento de vigas longitudinales de madera, cimbrado de madera de pino.

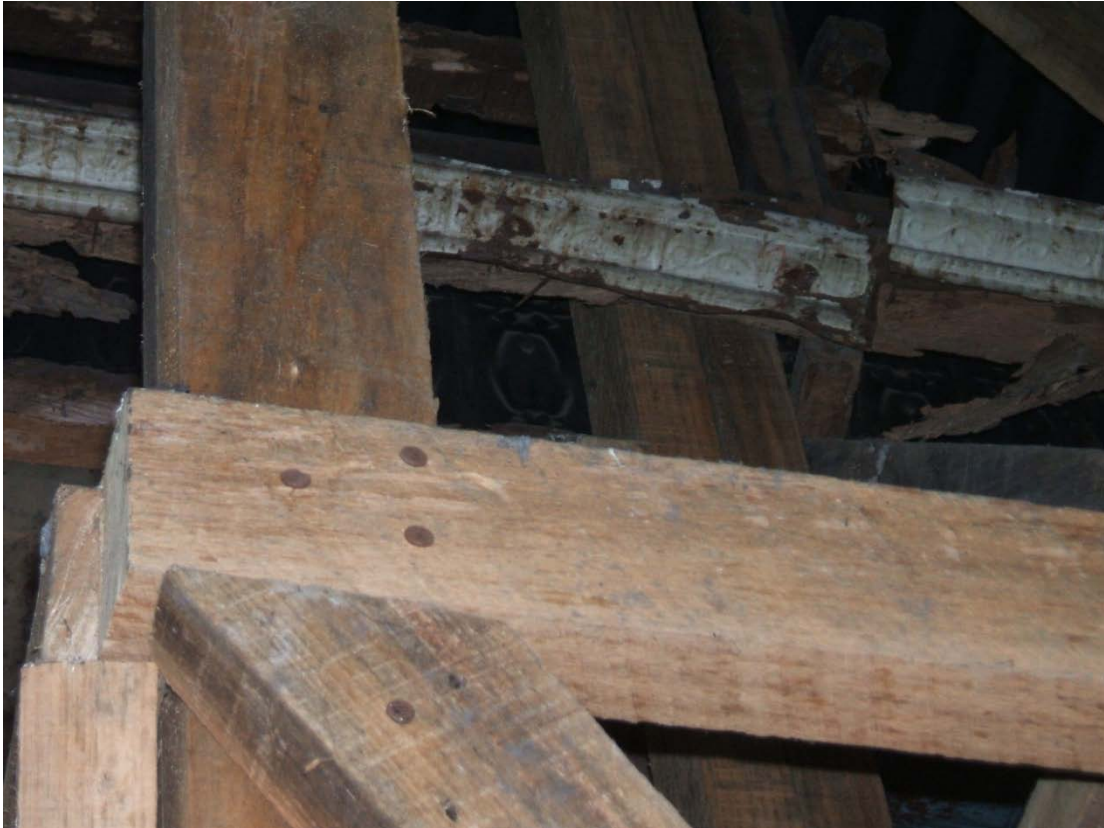
Apuntalamiento de unión viga-columna con daños físicos, madera carcomida.

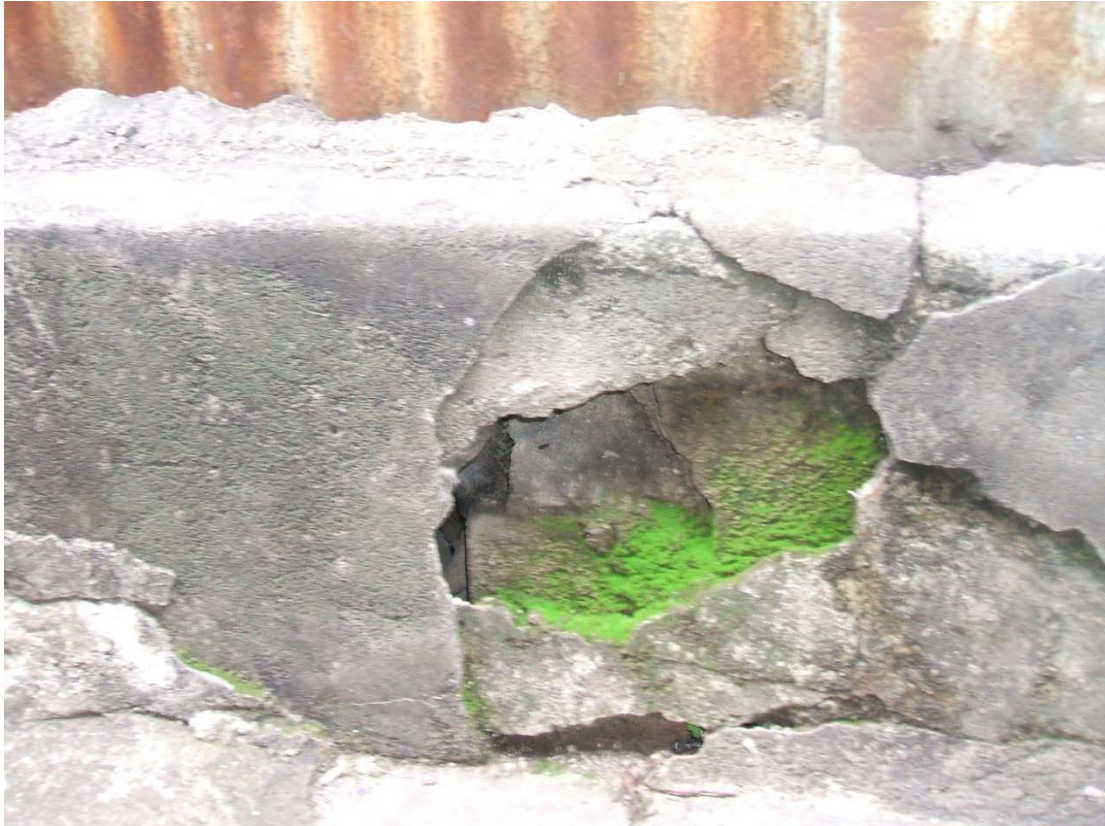
Grieta en fundación perimetral en el murete o sobrefundación.

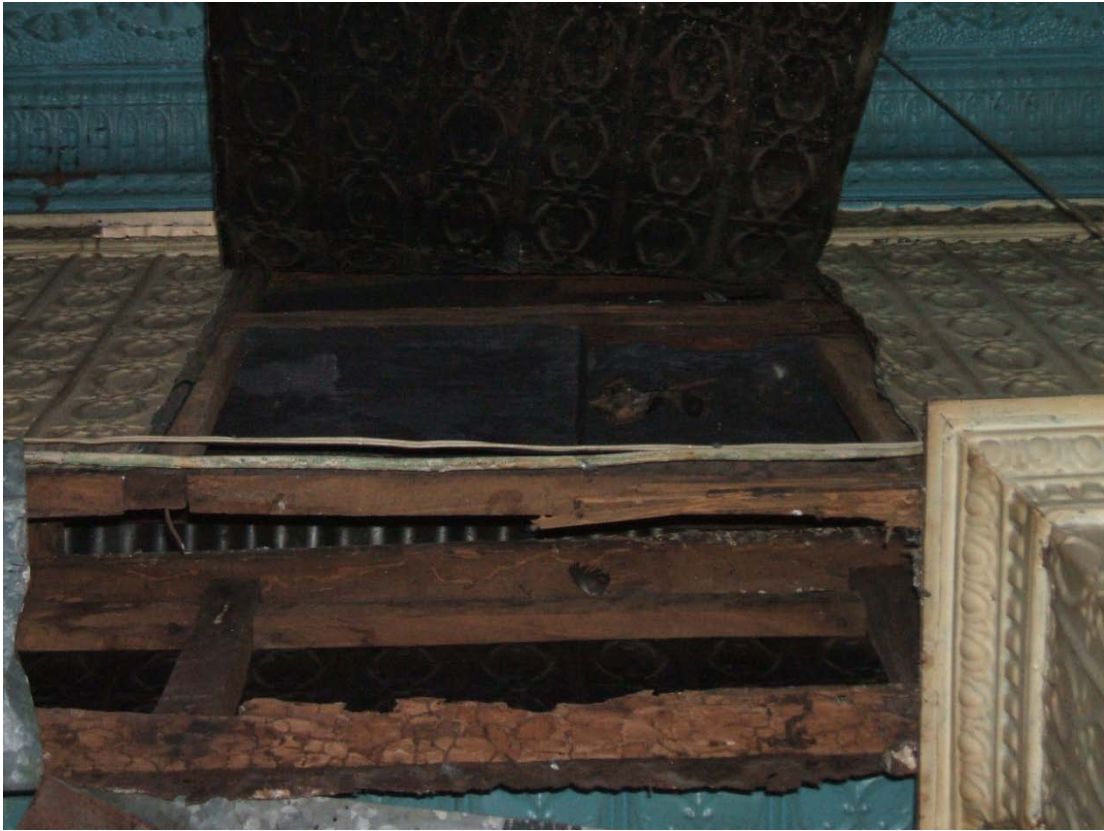
Pieza de estructura de cielo falso dañada, desprendimiento y oxidación.

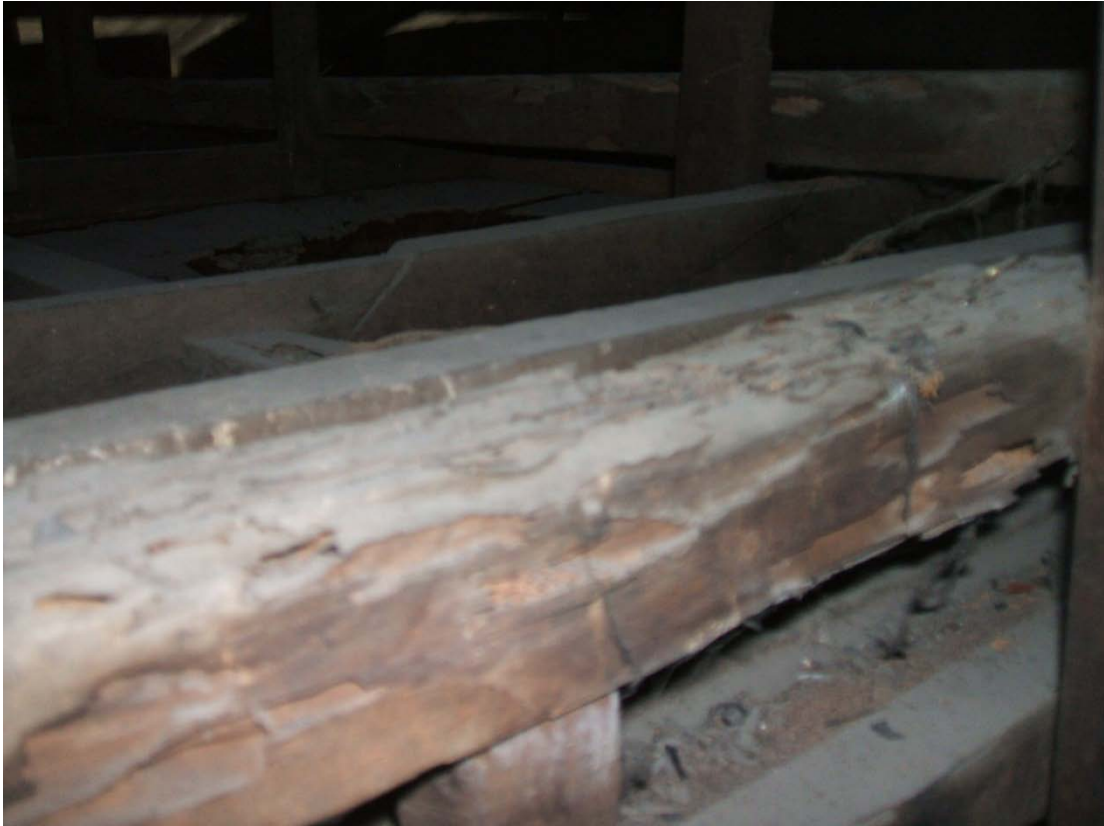
Detalle de viga de estructura de campanario con daños, madera carcomida.

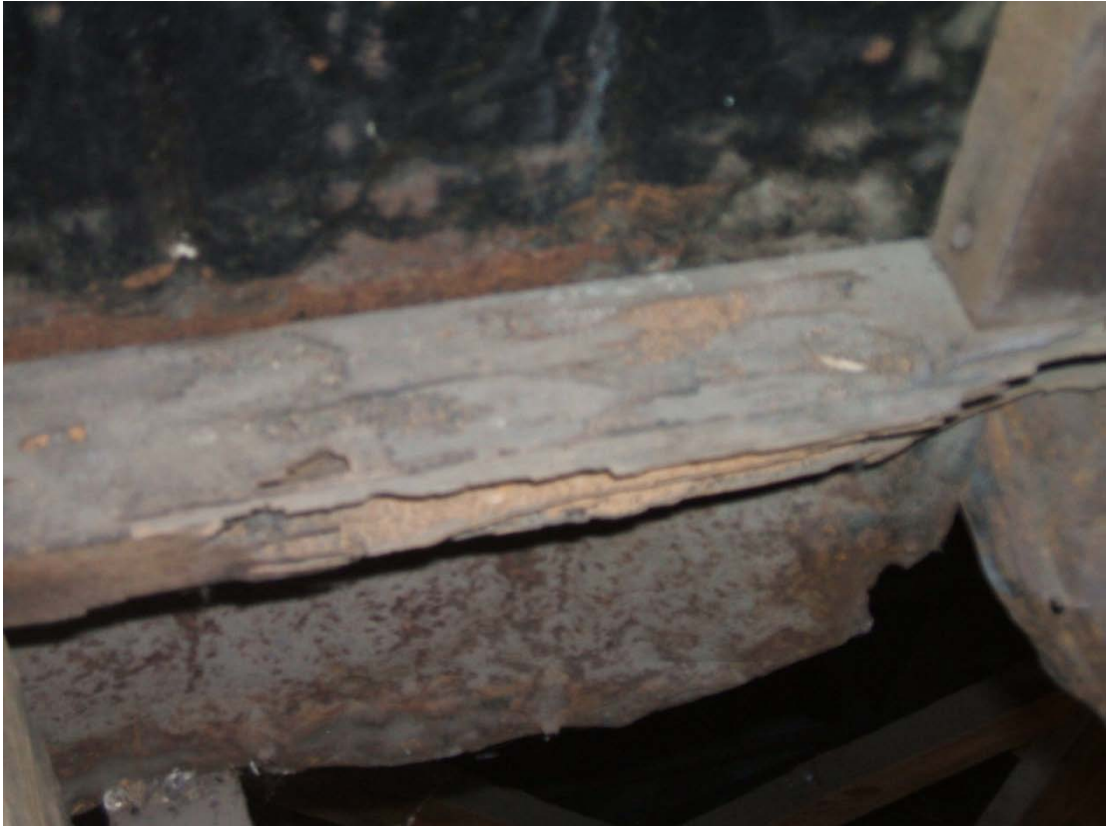
Detalle de viga de estructura de campanario con daños, madera carcomida.
