**“ DESARROLLO DE UN SISTEMA DE GESTIÓN  
DE PAVIMENTOS PARA EL MUNICIPIO DE  
SANTA TECLA ”**

**PARA OPTAR AL TÍTULO DE:  
INGENIERO CIVIL**

**CIUDAD UNIVERSITARIA, OCTUBRE DE 2008**

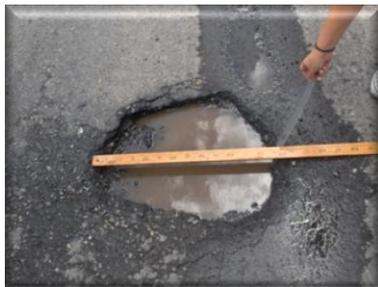
Este camino está constituido por Concreto Asfáltico el cual descansa sobre una base de Empedrado-Fraguado. Además, posee una Sobre-capa de refuerzo de 8.00 cm. Dentro de los deterioros característicos de esta calle tenemos Piel de Cocodrilo de media y baja severidad, ahuellamientos de 11.00 mm como promedio, baches de baja y media severidad y series de agrietamientos localizados. Es de hacer notar que en el tramo que se ubica entre la 5ª y 3ª Av. Norte, se localiza una Abultamientos, Baches y Ahuellamientos de Alta Severidad que se extiende 7.50 m. los cuales provocan una seria incomodidad al tránsito. La sobre-capa de refuerzo de esta vía, provoca el emposamiento de agua en la tapas de alcantarilla.

**FIGURA 3.05**  
**BACHES DE ALTA SEVERIDAD CON AGUA**

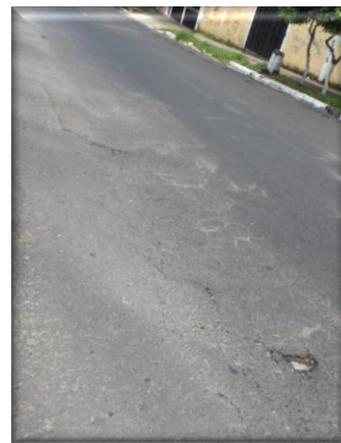
**FIGURA 3.08**  
**AGRIETAMIENTOS**

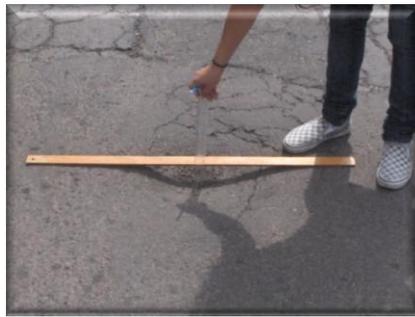
Esta calle presenta una carpeta de concreto asfáltico de 7.00 cm. apoyada sobre una base de empedrado de 30.00 cm. de espesor. La carpeta presenta diversos tipos de deterioro, tales como: Piel de Cocodrilo, Fisura en Bloque, Baches, Bacheo en malas y pésimas condiciones, ahuellamiento, depresión, fisura de borde y desprendimientos de agregados, por lo cual esta arteria es una de las cuales deben de ser intervenidas con urgencia, ya que por ella transita un importante volumen de tránsito de buses y camiones.

**FIGURA 3.09**  
**HUNDIMIENTO DE 6.00 cm.**

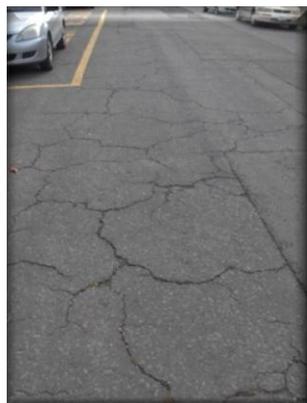
**Tramo 1:** Este se encuentra entre la 5ª y 7ª Avenida, y presenta Fisura en Bloque y Bacheo en mal estado como deterioros característicos; posee una carpeta de concreto asfáltico de 7.00 cm. sobre una base de empedrado.

**FIGURA 3.13**  
**FISURA EN BLOQUE**

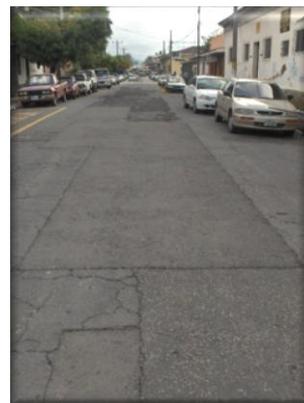
**FIGURA 3.14**  
**BACHEOS IRREGULARES**

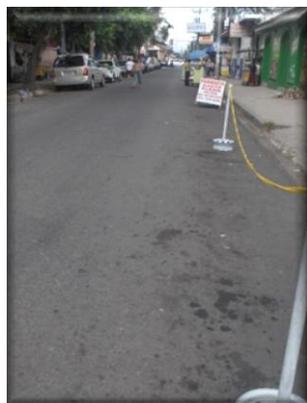
**Tramo 2:** Este tramo se localiza entre la 2ª y 4ª Avenida, el cual está constituido por una carpeta de concreto asfáltico de 7.00 cm. la cual está reforzada con una sobre-capa de 6.00 cm. colocada en 2,007 y descansa sobre una base de piedra. Este tramo NO presenta deterioro, salvo algunos indicios de peladura.

**FIGURA 3.15**  
**FISURA EN BLOQUE**

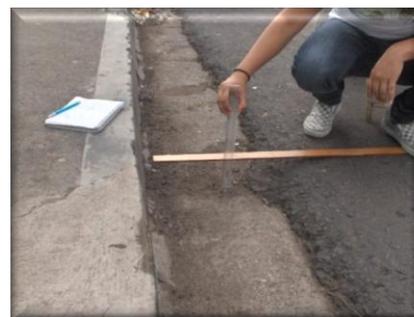
**FIGURA 3.16**  
**DESNIVEL CARRIL/HOMBRO**

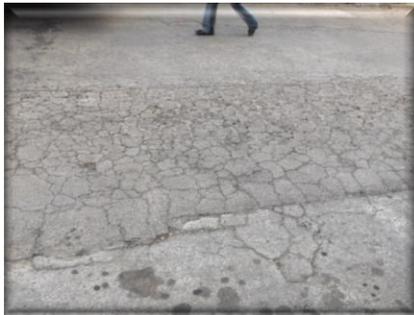
**Tramo 3:** Este tramo comprende desde la 4ª avenida hasta la 12ª Avenida, el cual posee Piel de Cocodrilo, Baches, Agrietamientos y Bacheos de distintas severidades como deterioros, los que se presentan en carpeta de concreto asfáltico de 7.00 cm. apoyada sobre una base de piedra.

**FIGURA 3.17**  
**PIEL DE COCODRILO DE MEDIA SEVERIDAD**

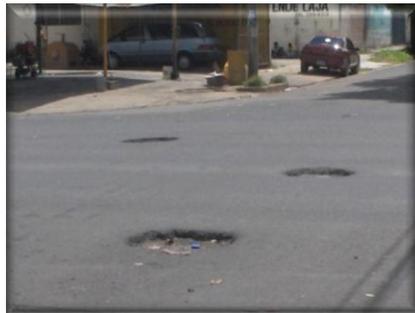
Esta vía posee como daños característicos Piel de Cocodrilo de media y baja severidad, así como también, baches que varían entre 10.00 cm a 70.00 cm de diámetro, bacheo irregular de bajo y medio impacto y ahuellamiento promedio de 6.00 mm., su estructura está compuesta por una base de Suelo-cemento de 30.00 cm. cubierta por una carpeta de mezcla asfáltica de 7.00 cm. Es de hacer notar, que el tramo que se encuentra entre la 12ª y 10ª Avenida Sur posee una sobre capa de 6.00 cm, la cual provoca la pérdida del nivel de cota que causa el emposamiento de agua sobre la carpeta.

**FIGURA 3.19**  
**PERDIDA DE NIVEL DE COTA**

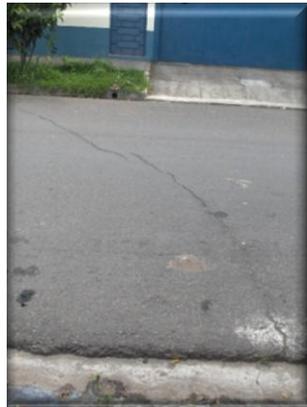
Esta Avenida está constituida por una carpeta asfáltica de 7.00 cm, con una sobre-capa de refuerzo de 2.50 cm, apoyada sobre una base de adoquín. Los deterioros que presenta son: Agrietamiento de Borde, Agrietamiento longitudinal y transversal, y baches.

FIGURA 3.21  
GRIETA TRANSVERSAL

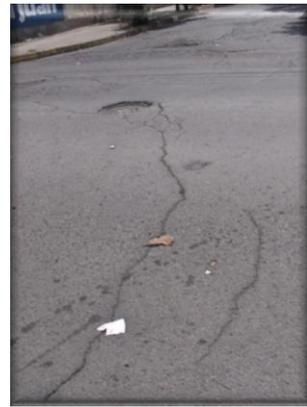
FIGURA 3.22  
GRIETA LONGITUDINAL.

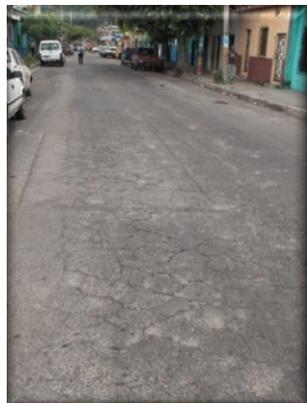
Esta arteria esta constituida por una sobre-capa de 6.00 cm, que refuerza una carpeta asfáltica de 7.00 cm. apoyada sobre una base de adoquín. Los daños que presenta son: Piel de Cocodrilo, bacheo irregular de severidades varias, y agrietamientos por la reflexión de los adoquines.

FIGURA 3.23  
BACHEO EN MAL ESTADO

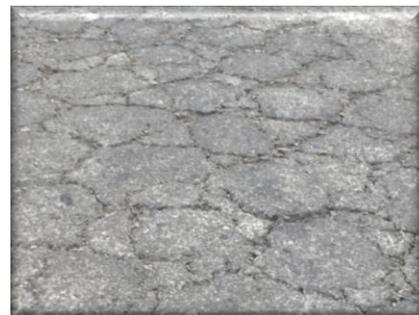
FIGURA 3.24  
AGRIETAMIENTO POR REFLEXIÓN

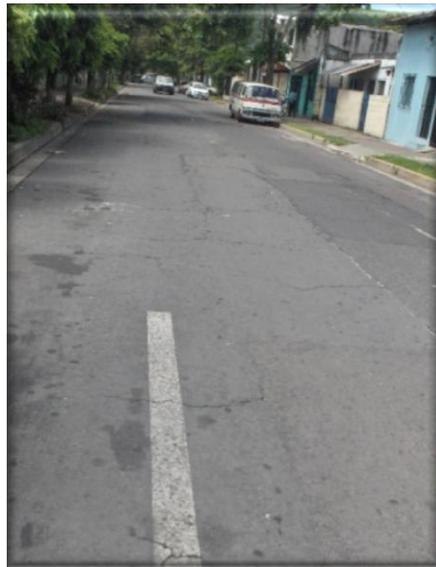
Esta vía está constituida por una carpeta de 7.00 cm que descansa sobre una base de adoquín y presenta daños por Piel de Cocodrilo y Bacheo irregular de severidades diversas como característicos del camino.

**FIGURA 3.25**  
**BACHEO IRREGULAR DE BAJO IMPACTO**

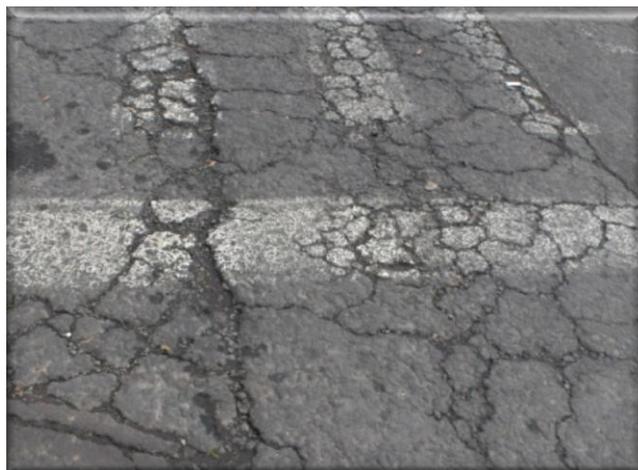
**FIGURA 3.26**  
**PIEL DE COCODRILO**

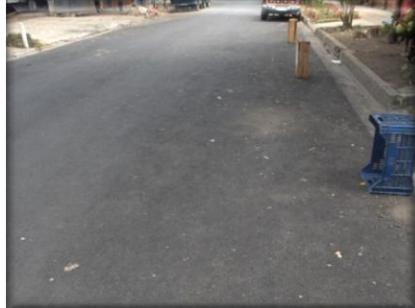
Esta avenida ha sido dividida en 2 tramos para su descripción, el primero, comprendido entre la 3ª y 2ª Calle Pte., ha sido intervenido recientemente con un recarpeteo total, utilizando sobre la base original (empedrado), una primer capa de material reciclado de aproximadamente 5.00 cm y luego una capa de microsurfacing de 2.50 cm; esta avenida presentaba anteriormente daños variados de alta severidad que habían provocado en algunos sectores la destrucción total de la carpeta asfáltica. El segundo tramo, comprendido entre la 2ª y 6ª Calle Pte., aun no ha sido intervenido, éste está constituido por una carpeta asfáltica de 7.00 cm y una base empedrada, presenta serios daños de alta severidad entre los que tenemos: baches de grandes diámetros, piel de cocodrilo, estos deterioros son tan severos que en algunos sectores se puede observar la capa de empedrado, por lo cual este pavimento se considera como: FALLADO.

**FIGURA 3.27**  
**TRAMO RECARPETEADO**

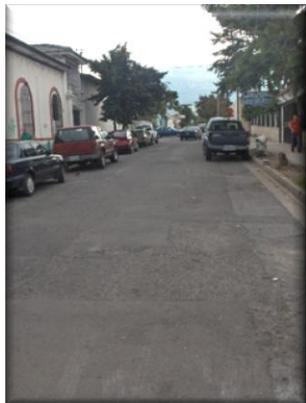
Esta avenida, se conforma por una carpeta de concreto asfáltico de 7.00 cm, apoyada sobre una base de piedra, posee daños como: Fisura en Bloque, áreas agrietadas localizadas, agrietamiento de los bordes, baches de media y baja severidad, así como bacheo de medio y bajo impacto. Es de hacer notar que el tramo comprendido entre la Calle Daniel Hernández y 2ª Calle Pte, posee un refuerzo de 6.00 cm, colocado en el año 2,007, el cual presenta daños como: grietas transversales pequeñas y desprendimiento de agregados.

**FIGURA 3.31**  
4ª AVENIDA  
**BACHEOS DE MEDIO IMPACTO**

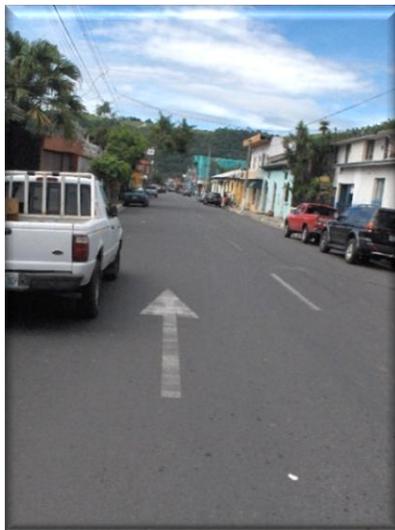
**FIGURA 3.34**  
**1ª AVENIDA**

Esta avenida se constituye por una carpeta de concreto asfáltico de 7.00 cm de espesor con un refuerzo de 6.00 cm que se encuentra desde la 3ª Calle a 4ª Calle Ote., apoyada sobre una base de piedra. Los deterioros de esta vía comprenden: piel de cocodrilo localizada, de baja severidad, ciertas áreas agrietadas, baches pequeños y agrietamiento de los bordes. Por otra parte, el tramo ubicado entre la 4ª y 6ª Calle Ote, no posee el refuerzo antes mencionado, y presenta daños de Piel de Cocodrilo de media severidad, agrietamientos longitudinales extensos y agrietamiento de los bordes.

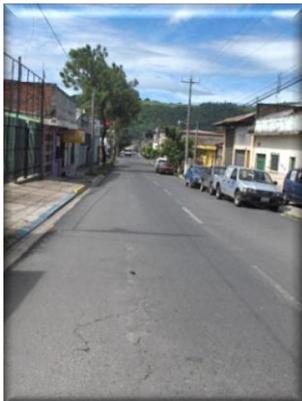
**FIGURA 3.36**  
**3ª AVENIDA**

Esta avenida está constituida por una carpeta de 7.00 cm, reforzada con una sobre-capa de 6.00 cm, la cual tiene como base un empedrado. Dentro de los deterioros que se presentan tenemos: piel de cocodrilo, baches pequeños y agrietamiento de los bordes.

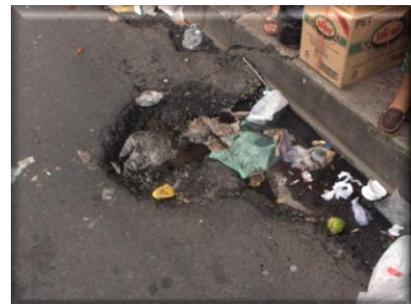
**FIGURA 3.38**  
**5ª AVENIDA – GRIETA DE BORDE**

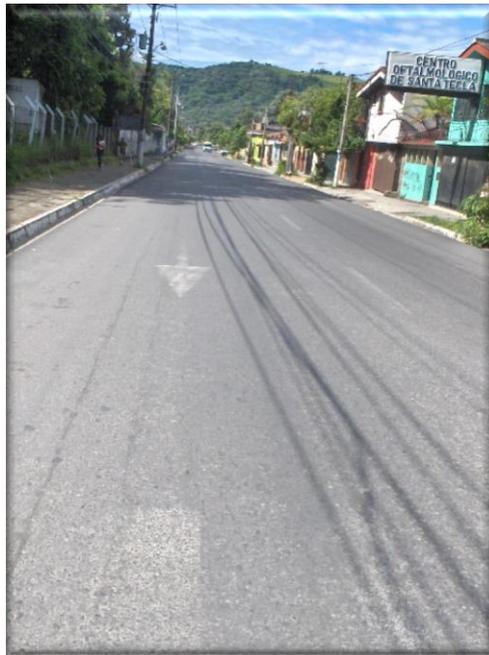
**FIGURA 3.39**  
**7ª AVENIDA, A LA ALTURA DEL CAFETALÓN**

El segundo tramo comprendido entre la 2ª y 6ª Calle Ote., presenta deterioro severo debido a Piel de Cocodrilo de media severidad, baches medianos y bacheo en mal estado, ya que dicho tramo solo está constituido por una carpeta de concreto asfáltico de 7.00 cm, apoyado sobre la misma base de piedras.
