UNIVERSIDAD DE EL SALVADOR
FACULTAD MULTIDISCIPLINARIA DE OCCIDENTE
DEPARTAMENTO DE INGENIERÍA Y ARQUITECTURA

TRABAJO DE GRADO

DIAGNÓSTICO Y CLASIFICACIÓN DE LA RED VIAL DEL CENTRO HISTÓRICO
DE LA CIUDAD DE SANTA ANA, MUNICIPIO Y DEPARTAMENTO DE SANTA
ANA, EL SALVADOR

AGOSTO, 2019

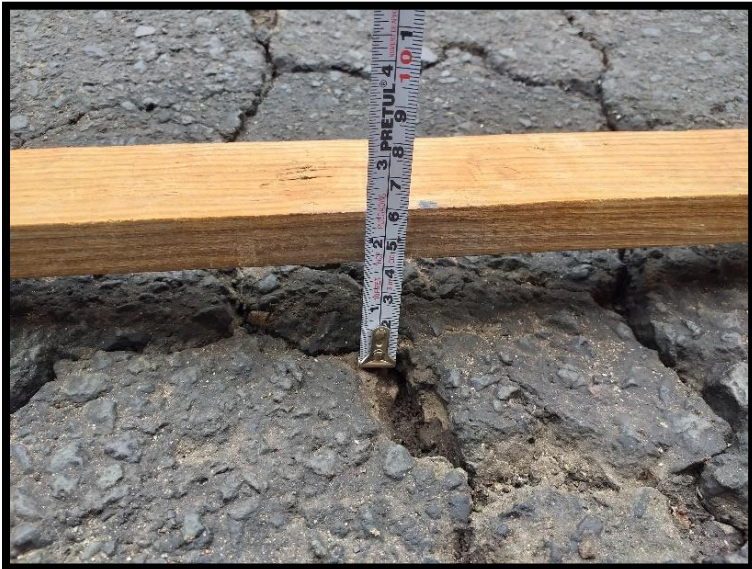
Depresión, Nivel de severidad: M

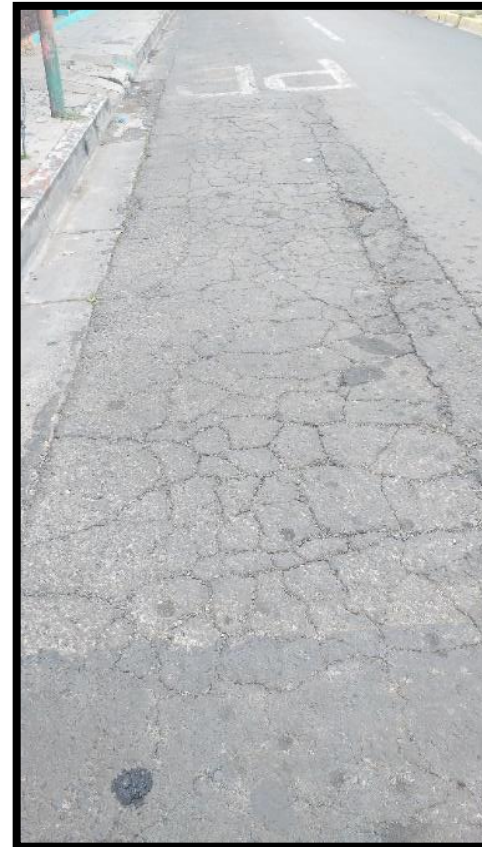
Piel de cocodrilo, Nivel de severidad: H

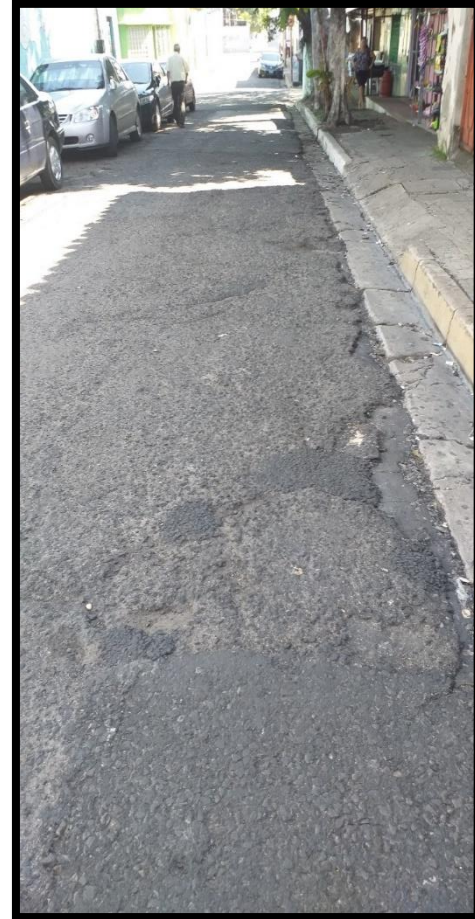
Intemperismo, Fisura de Borde, Nivel de severidad: H, M

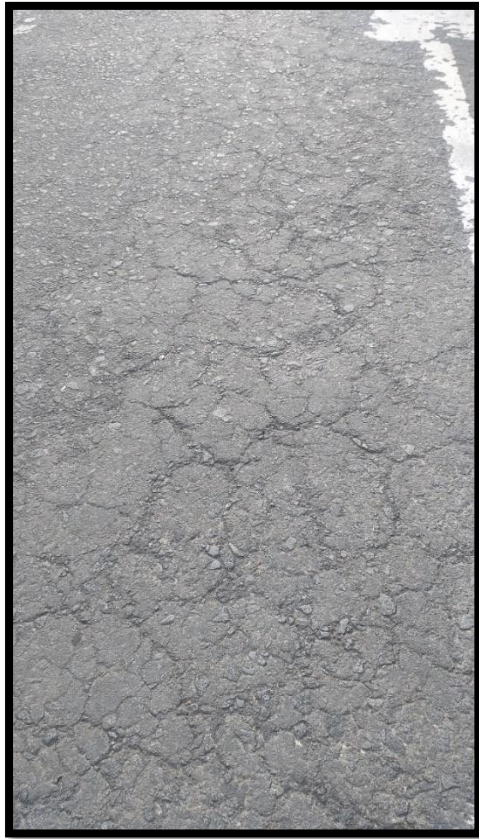
Piel de cocodrilo, Nivel de severidad: M

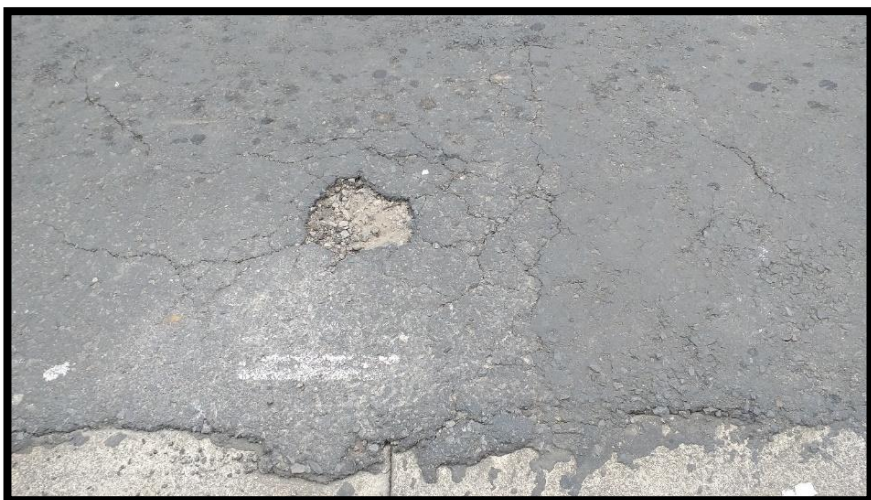
Fisuras en bloque, Nivel de severidad: H

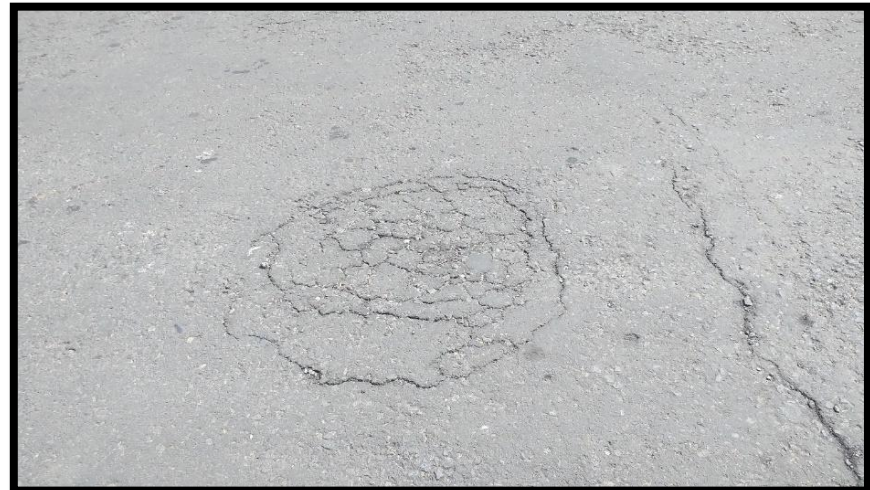
Fisura por desplazamiento, Nivel de severidad: M

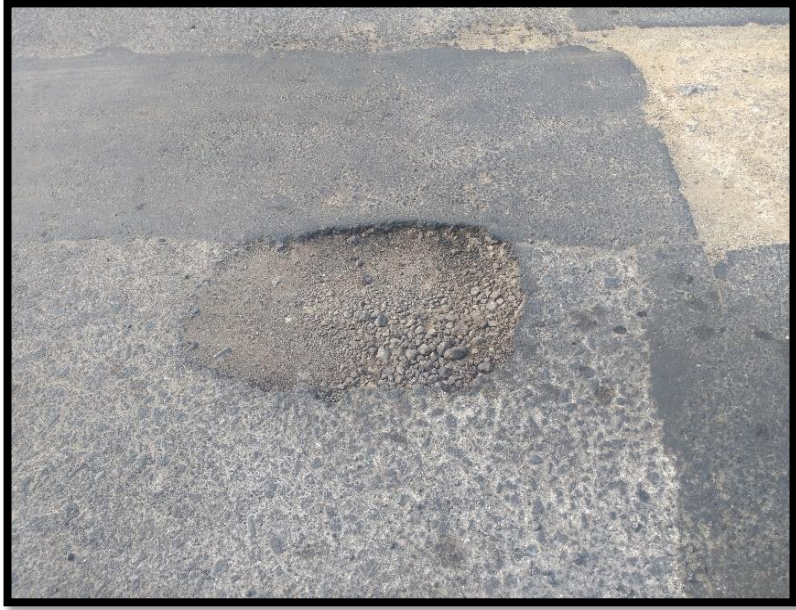
Baches, Nivel de severidad: H

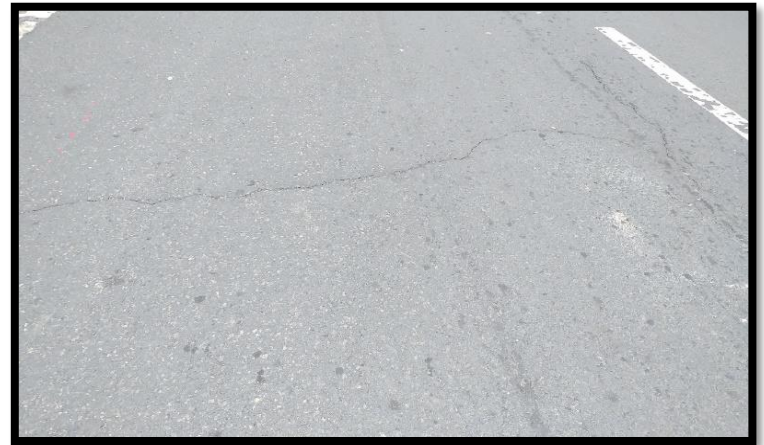
Grieta lineal, Nivel de severidad: H

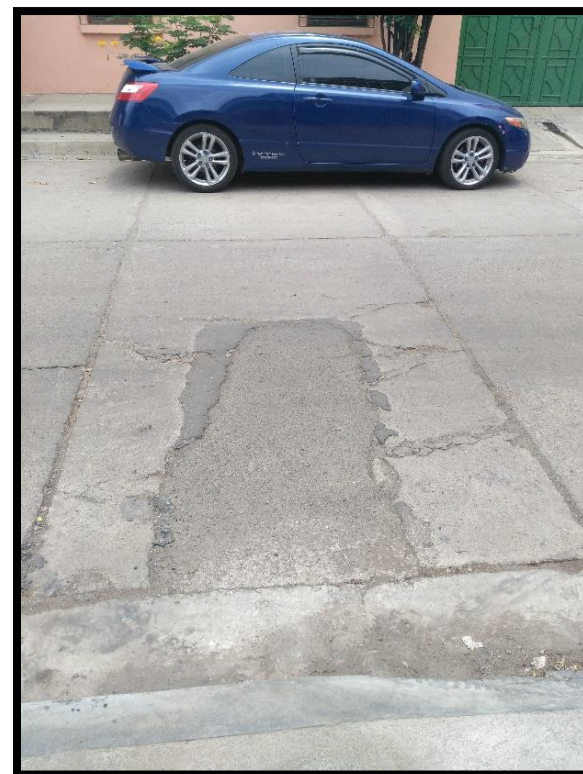
Parche (Grande), Nivel de severidad: M

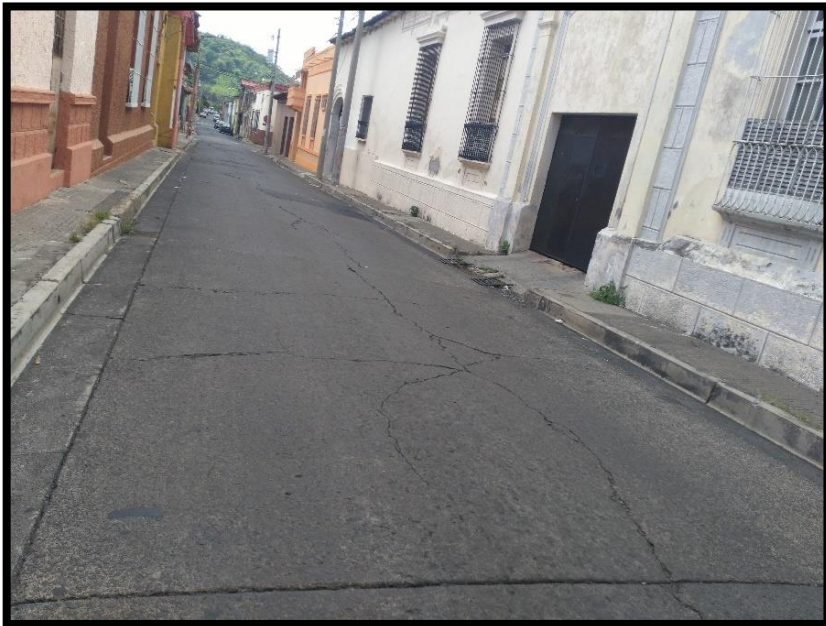
Losa dividida, Nivel de severidad: H

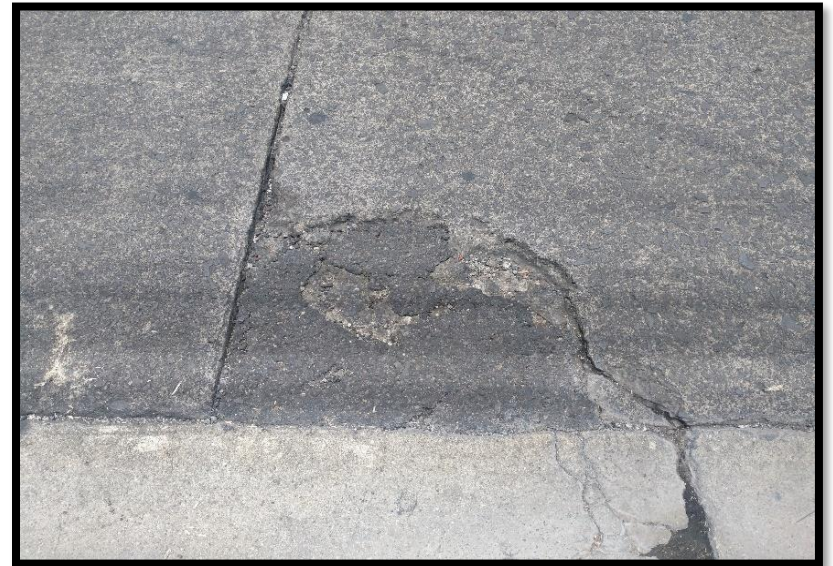
Grieta de esquina, Nivel de severidad: M

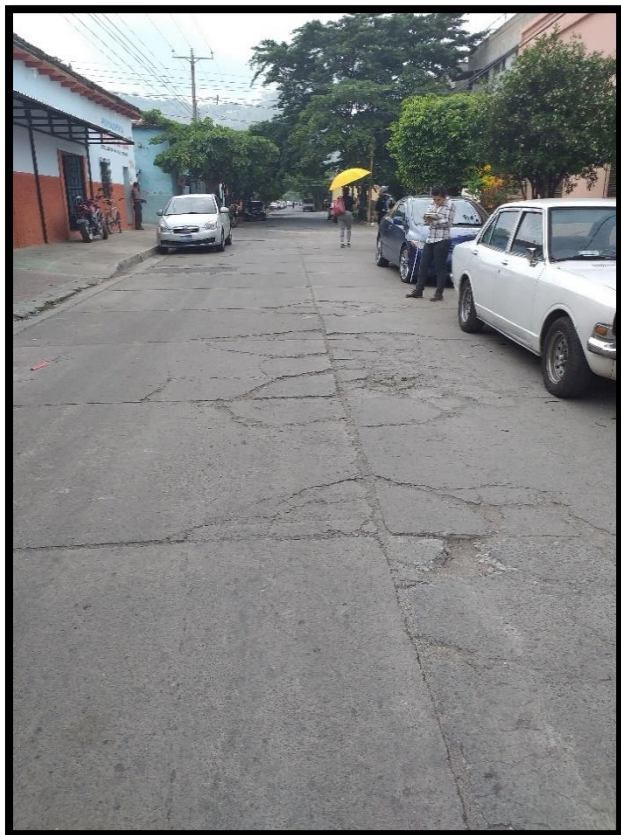
Grieta de esquina, Nivel de severidad: H
