UNIVERSIDAD DE EL SALVADOR
FACULTAD MULTIDISCIPLINARIA ORIENTAL
DEPARTAMENTO DE INGENIERIA Y ARQUITECTURA

COMPARACIÓN DE LA EVALUACIÓN SUPERFICIAL DEL PAVIMENTO
EMPLEANDO UN VEHÍCULO AÉREO NO TRIPULADO (VANT) Y LA FORMA
TRADICIONAL DE EVALUACIÓN VISUAL DEL MÉTODO PCI.

CIUDAD UNIVERSITARIA ORIENTAL, 27 DE NOVIEMBRE DE 2020

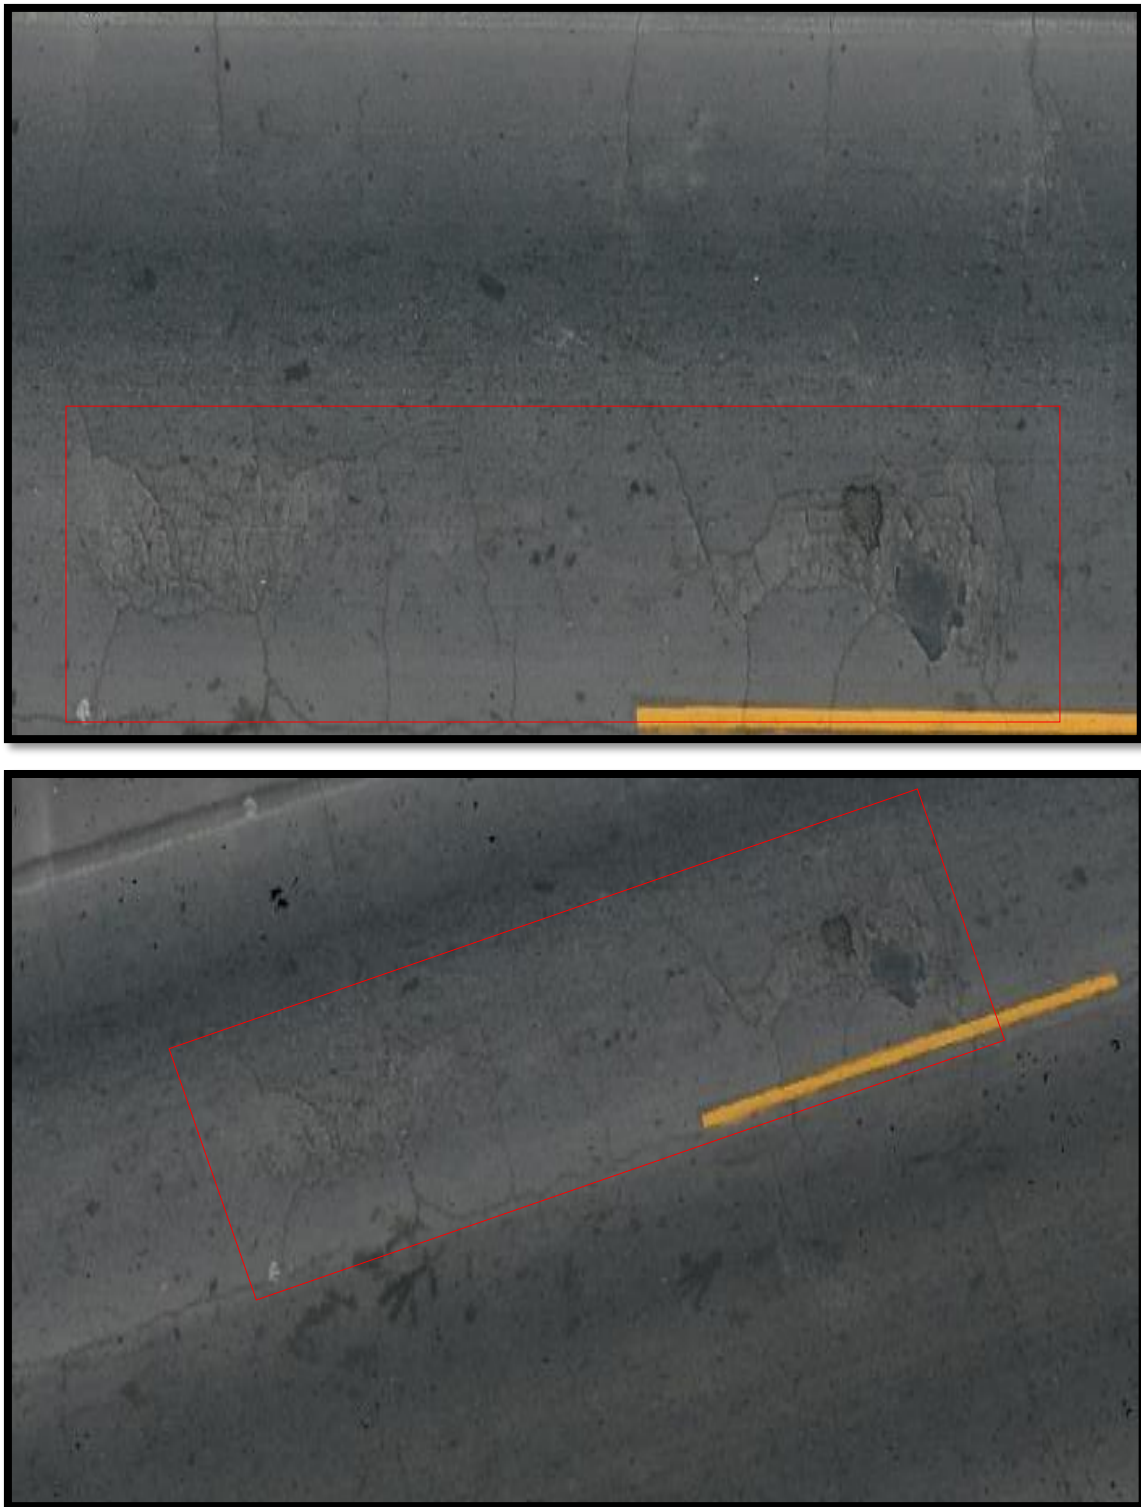
Figura 57: 3.44 Grieta piel de cocodrilo

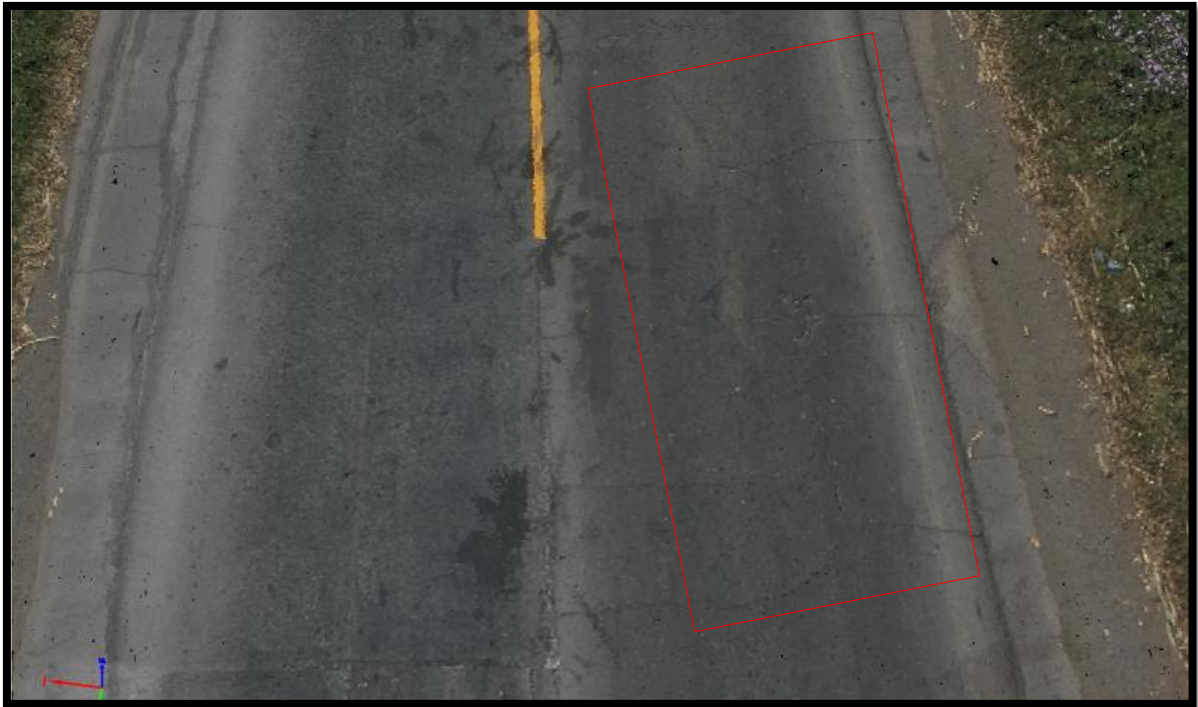
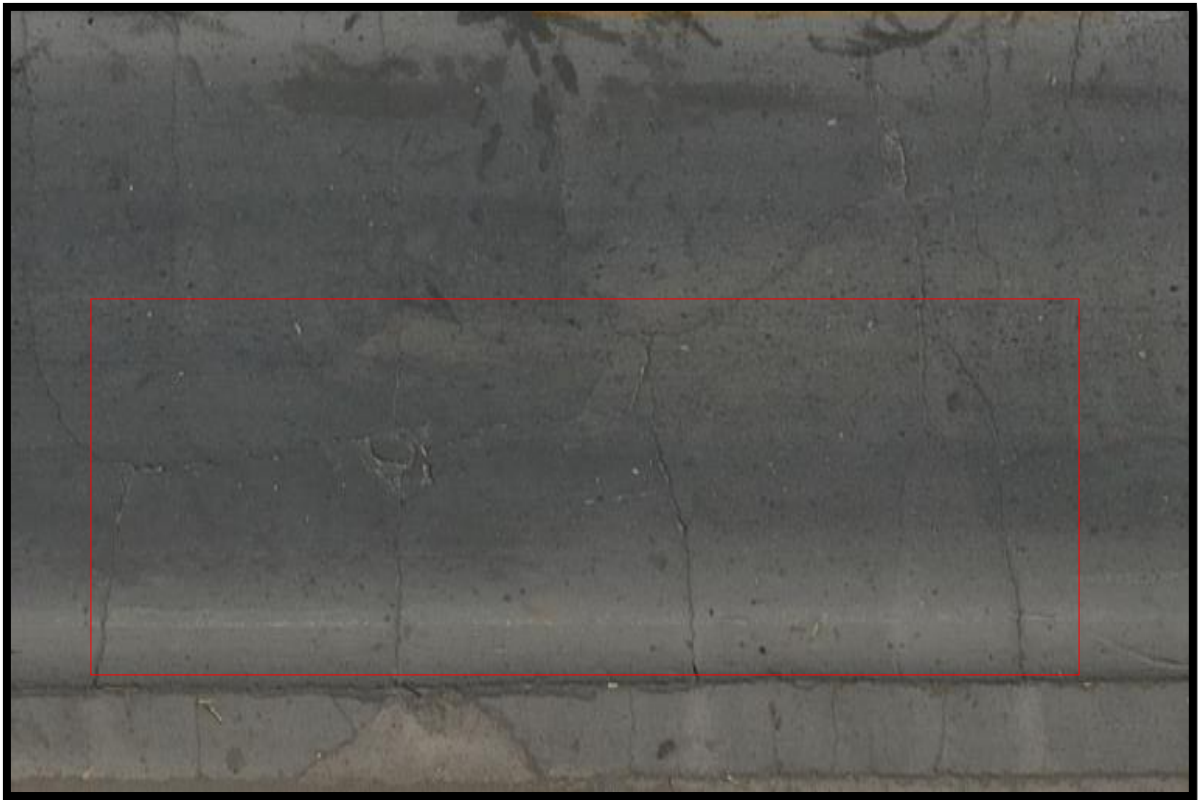
Figura 58: 3.45 Agrietamiento en bloque

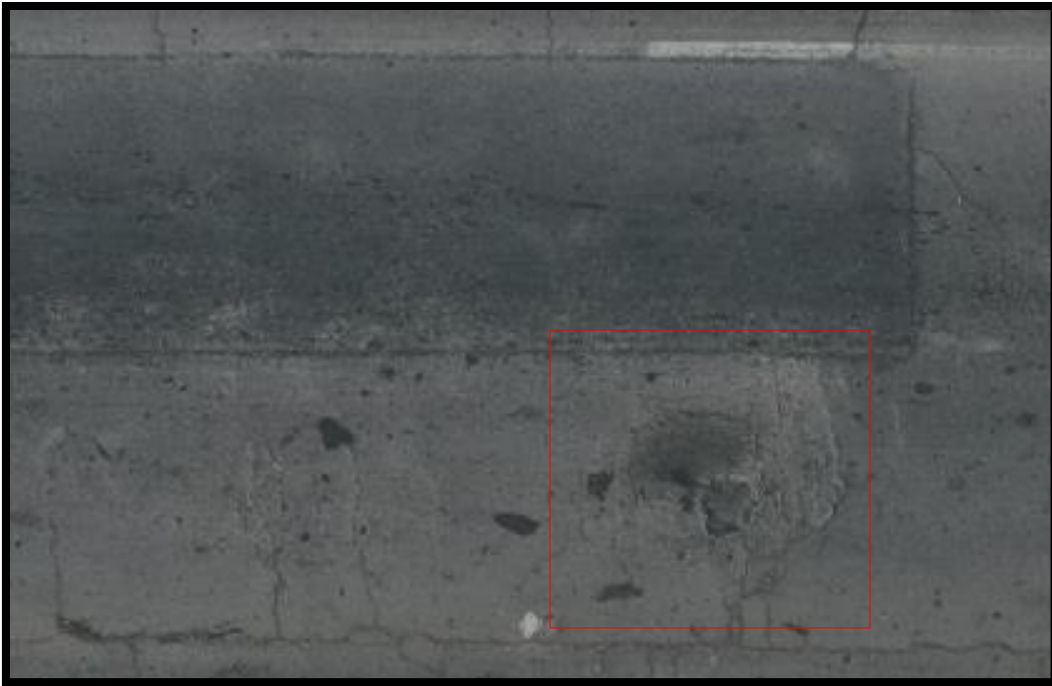
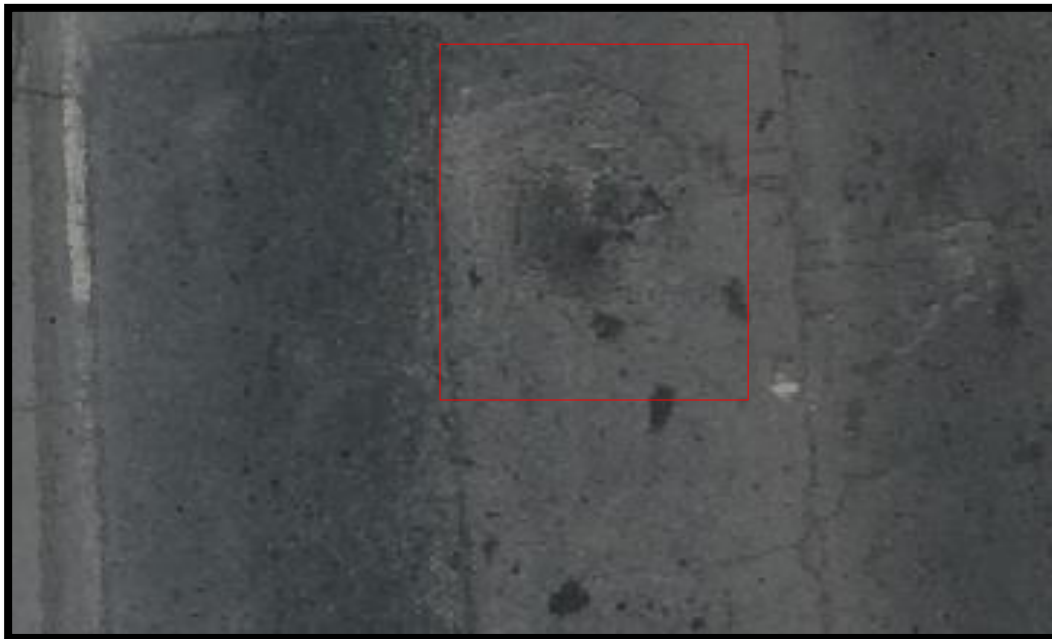
Figura 59: 3.46 Depresión

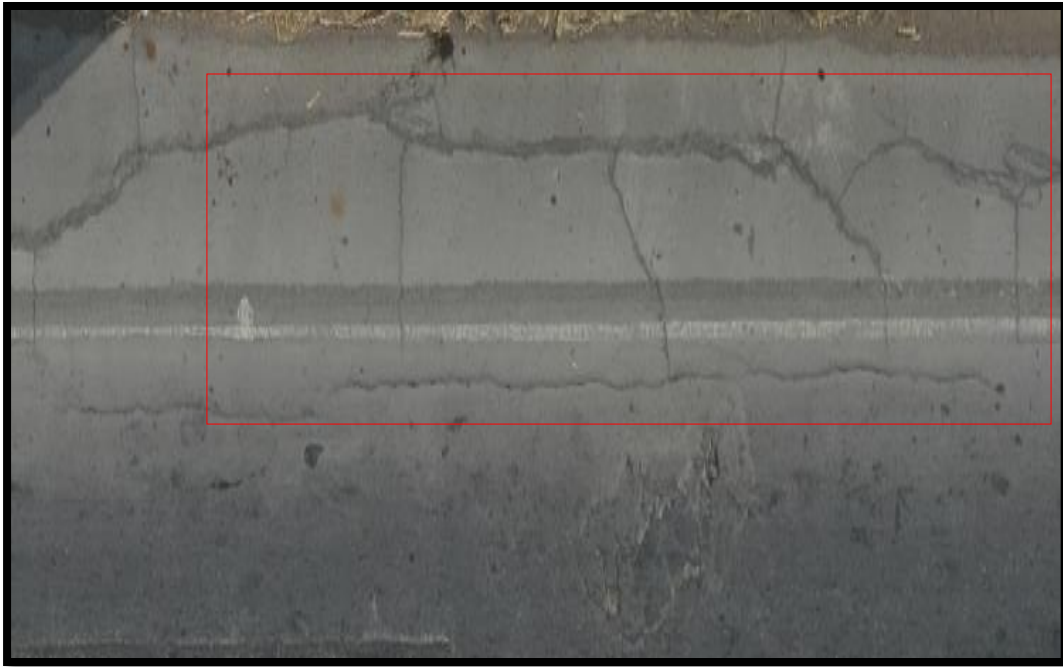
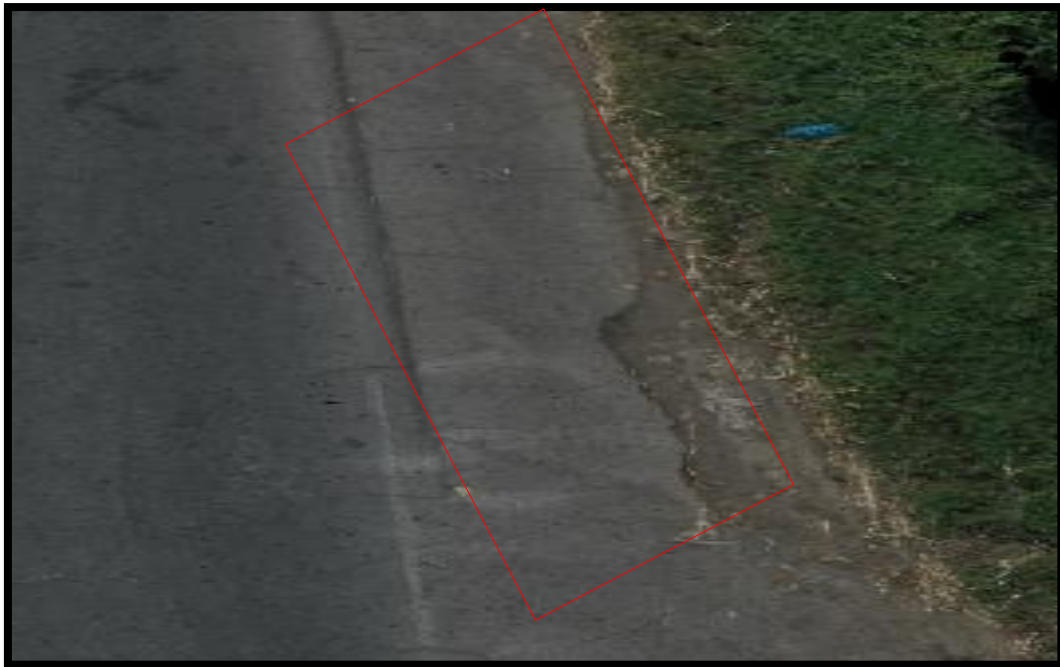
Figura 60: 3.47 Grieta de borde

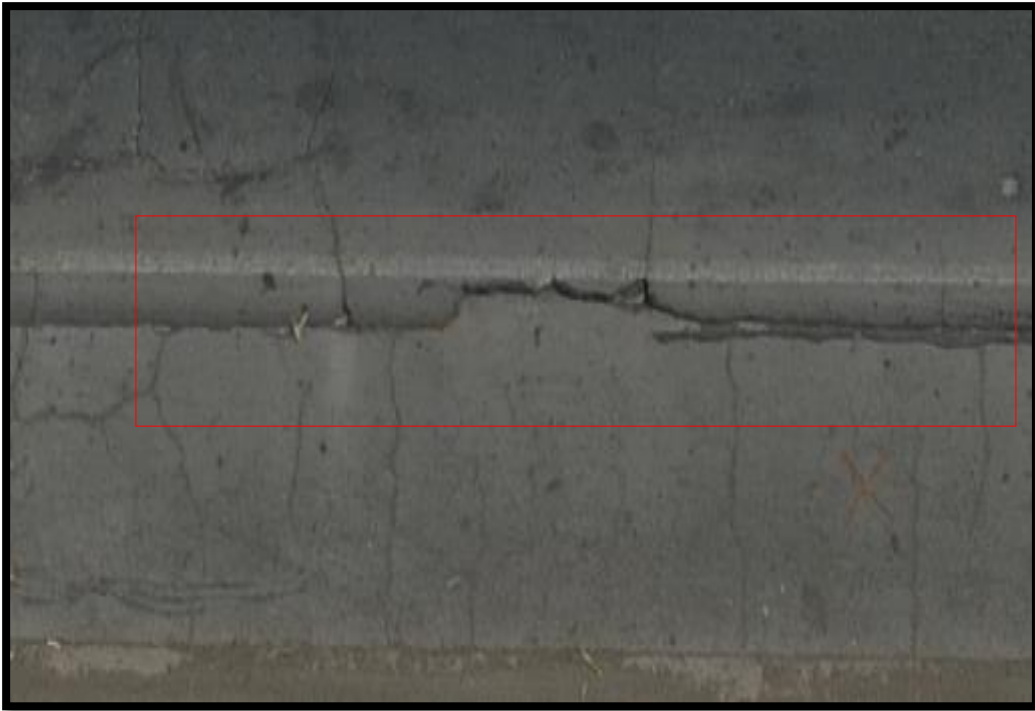
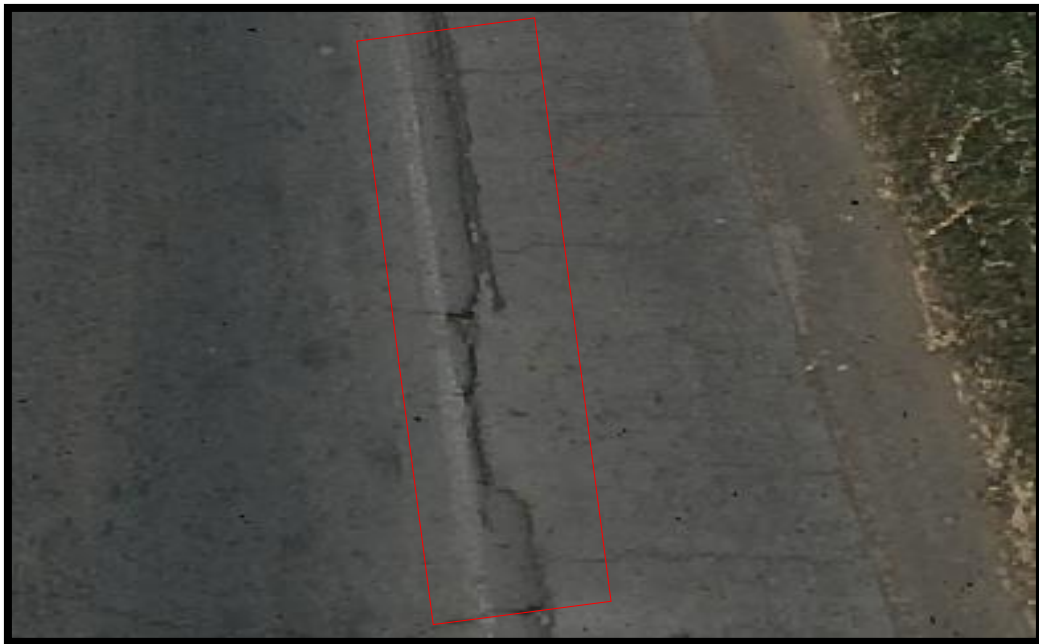
Figura 61: 3.48 Desnivel carril/berma

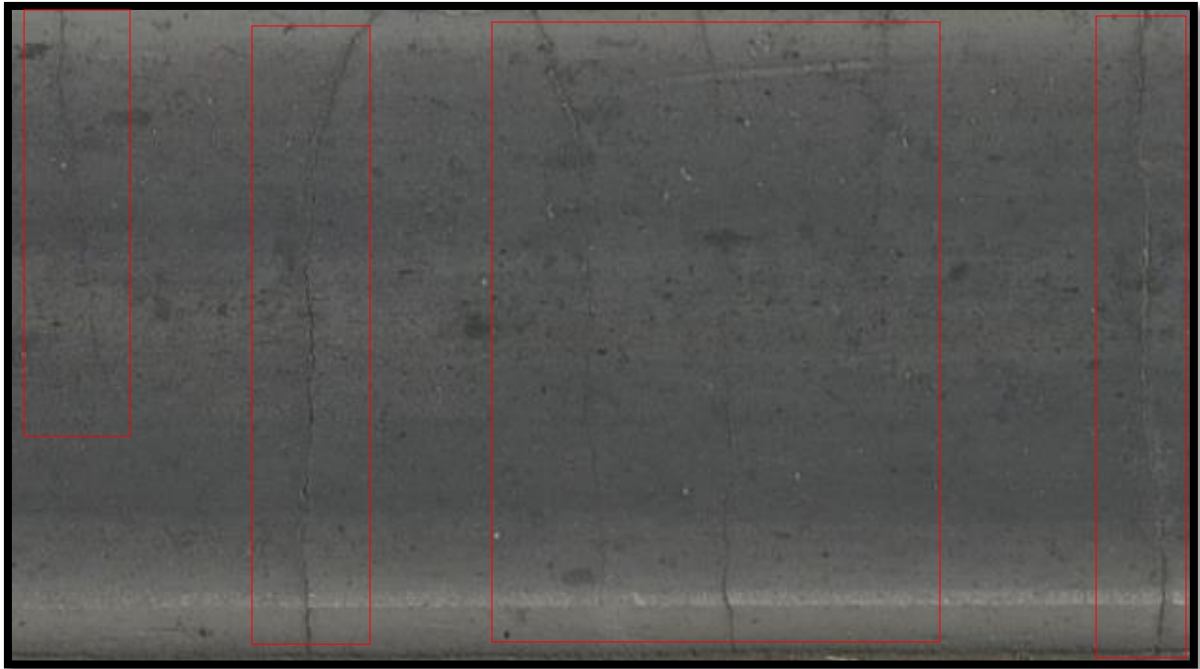
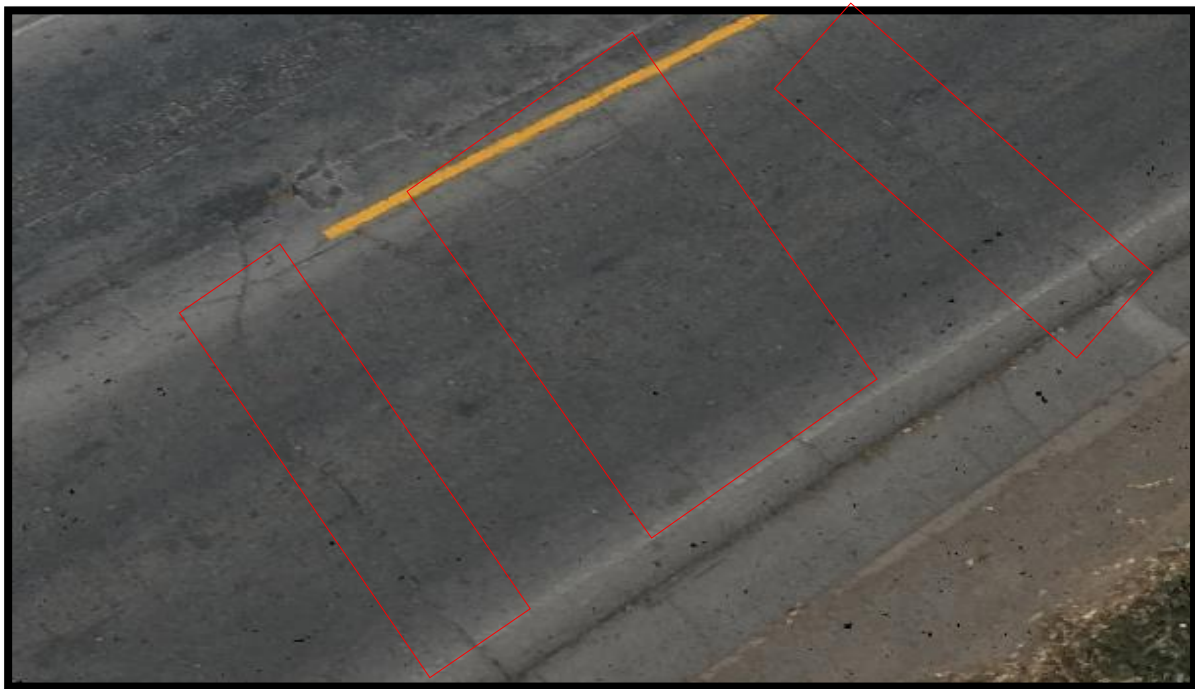
Figura 62: 3.49 Grietas longitudinales y transversales

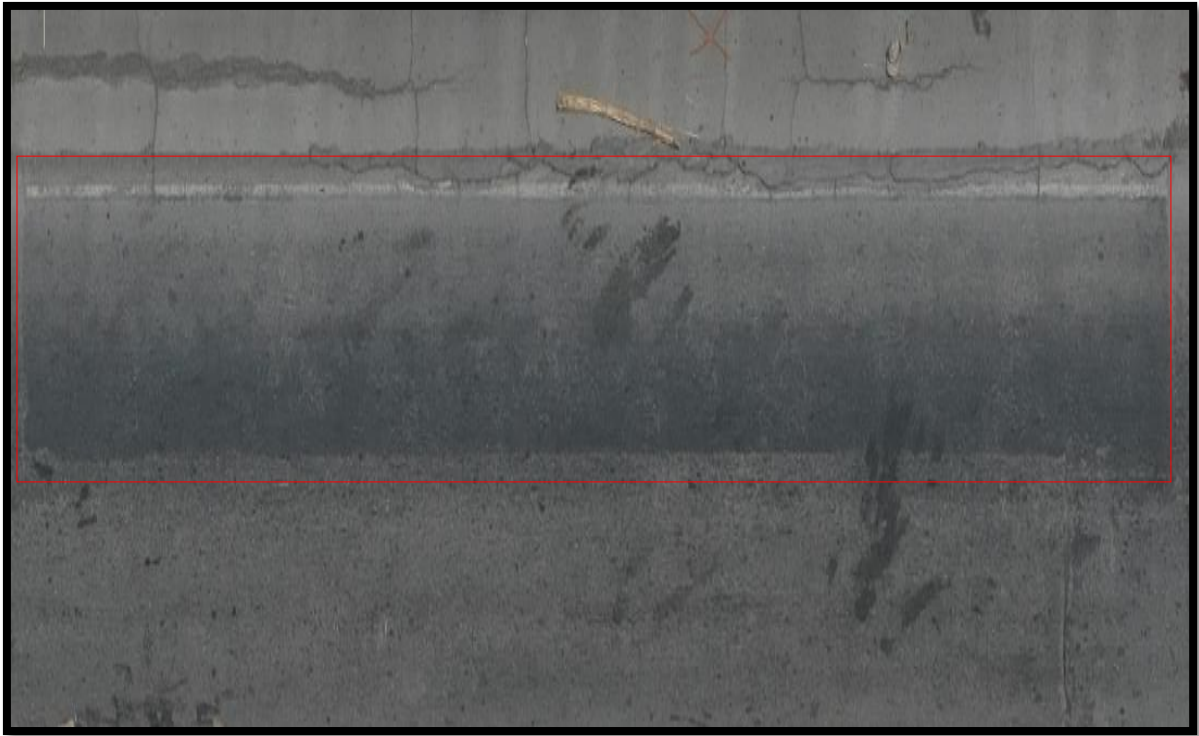
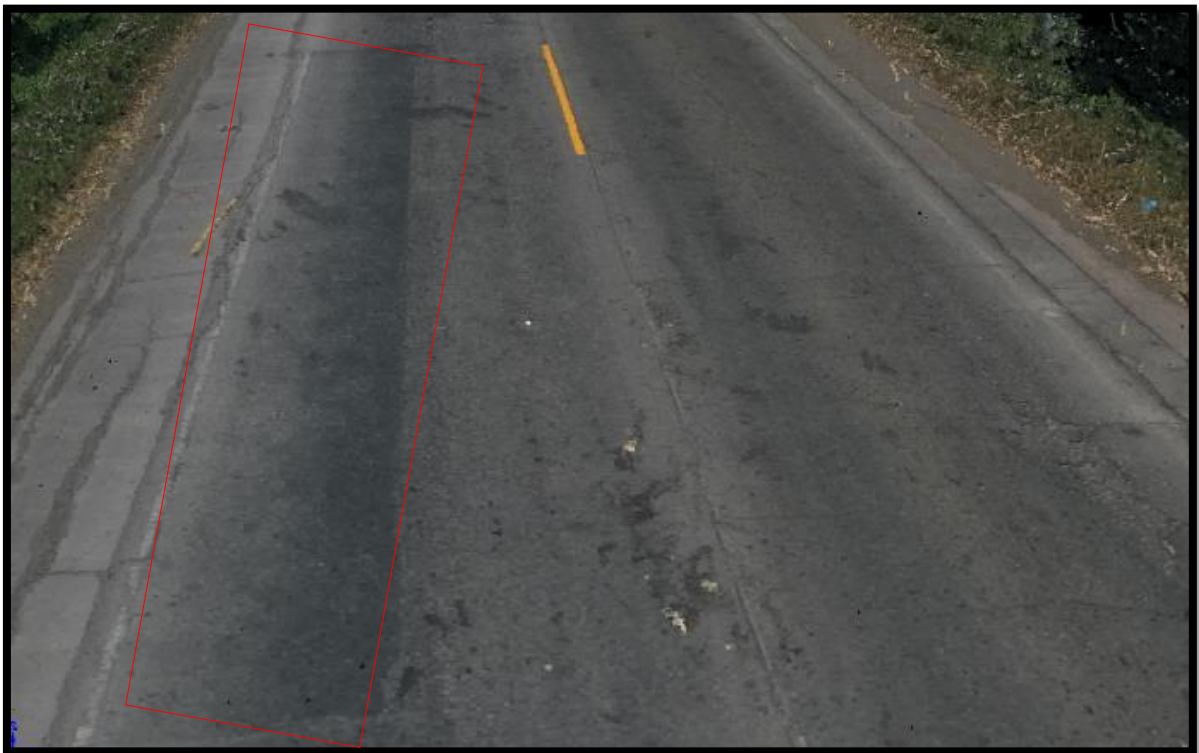
Figura 63: 3.50 Parcheo

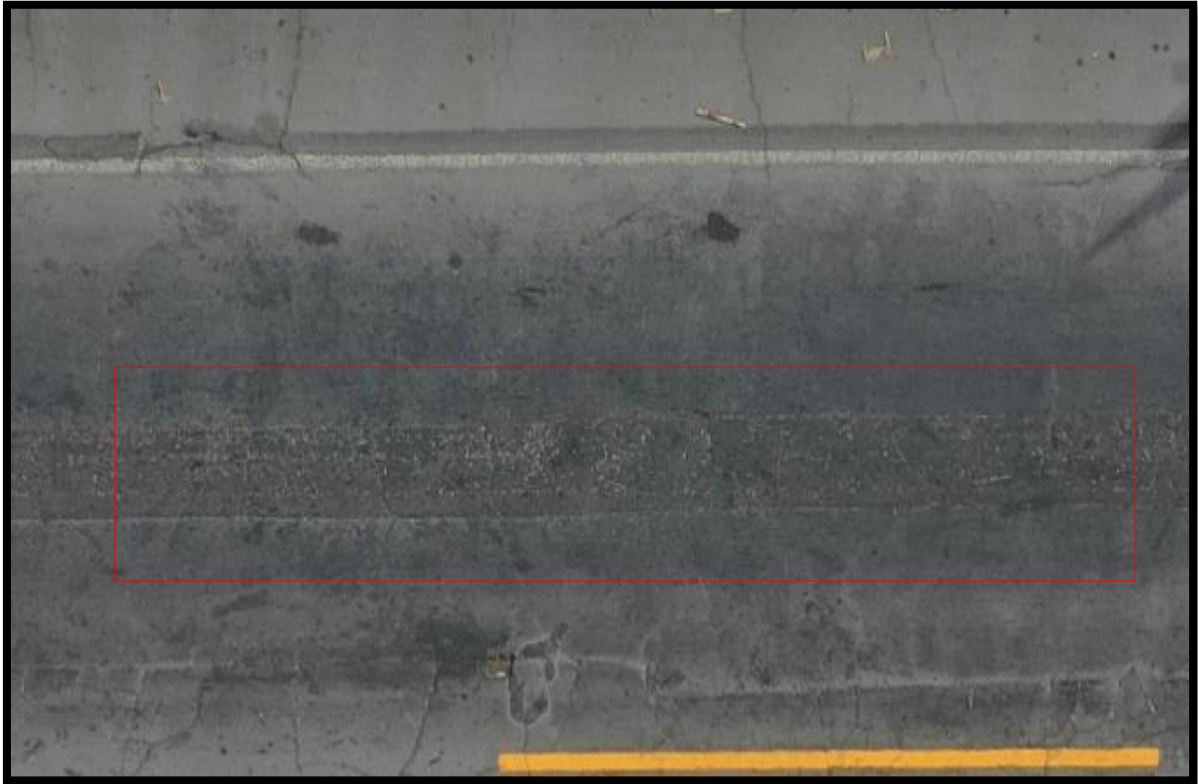
Figura 64: 3.51 Pulimento de agregados

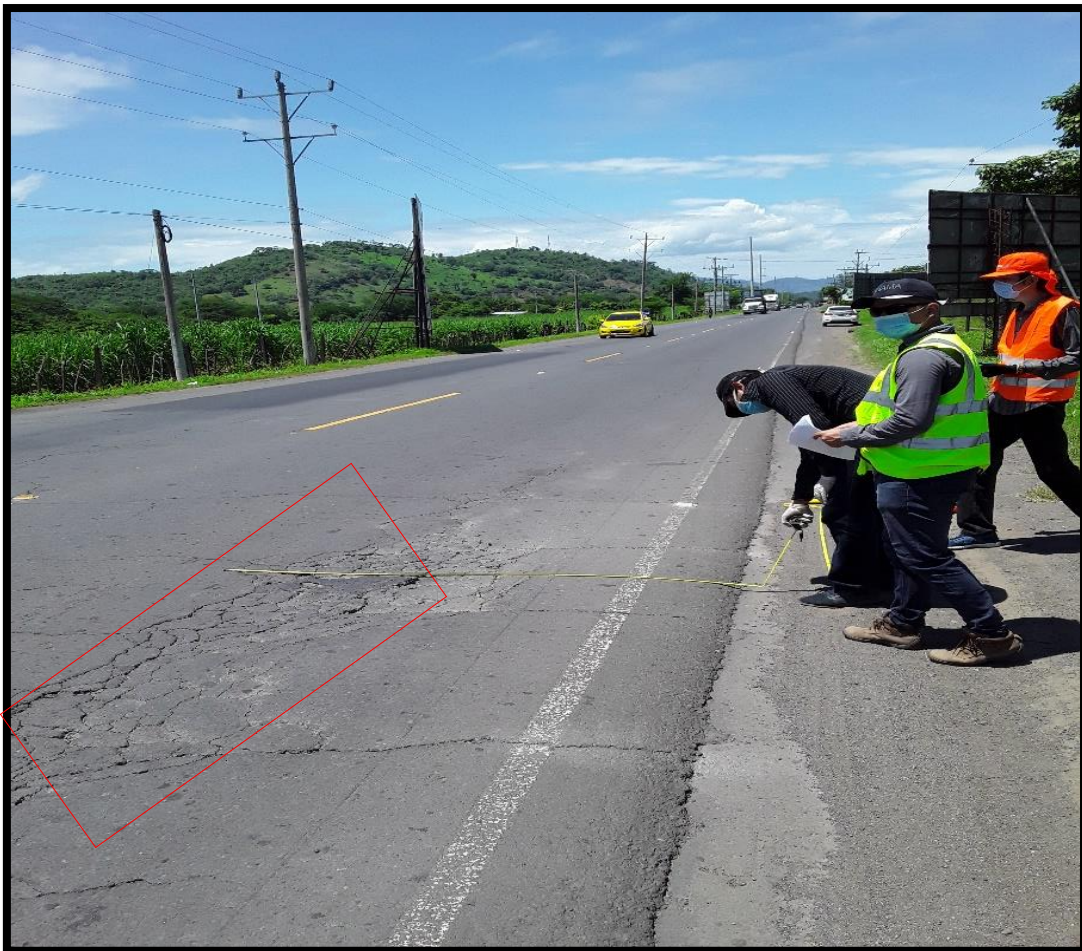
Figura 75: 3.62 Piel de cocodrilo

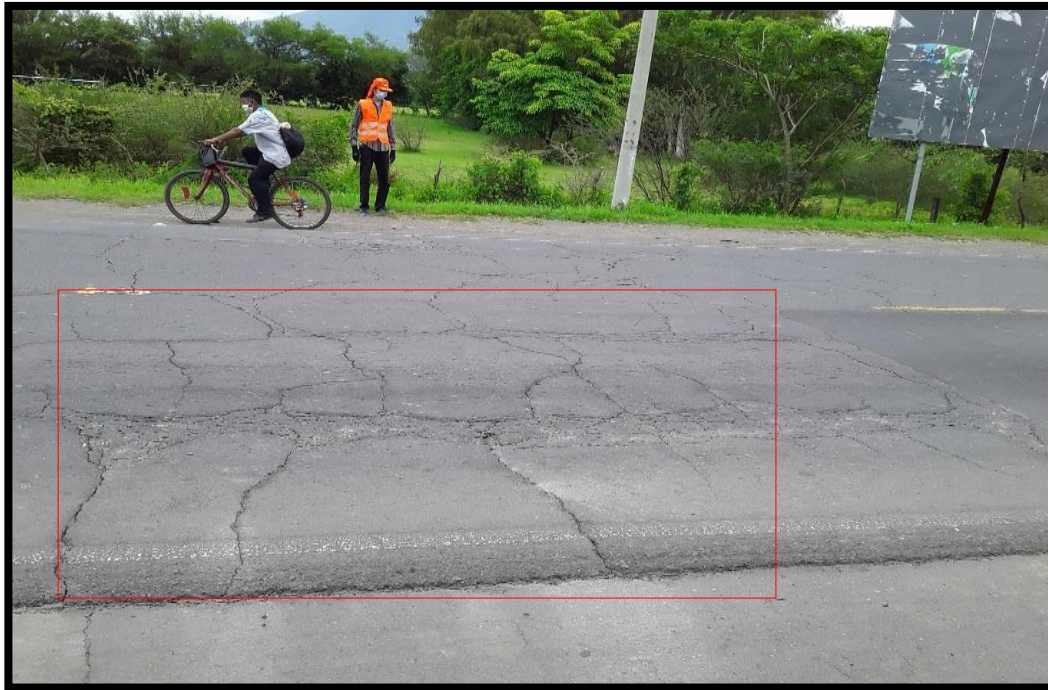
Figura 76: 3.63 Agrietamiento en bloque

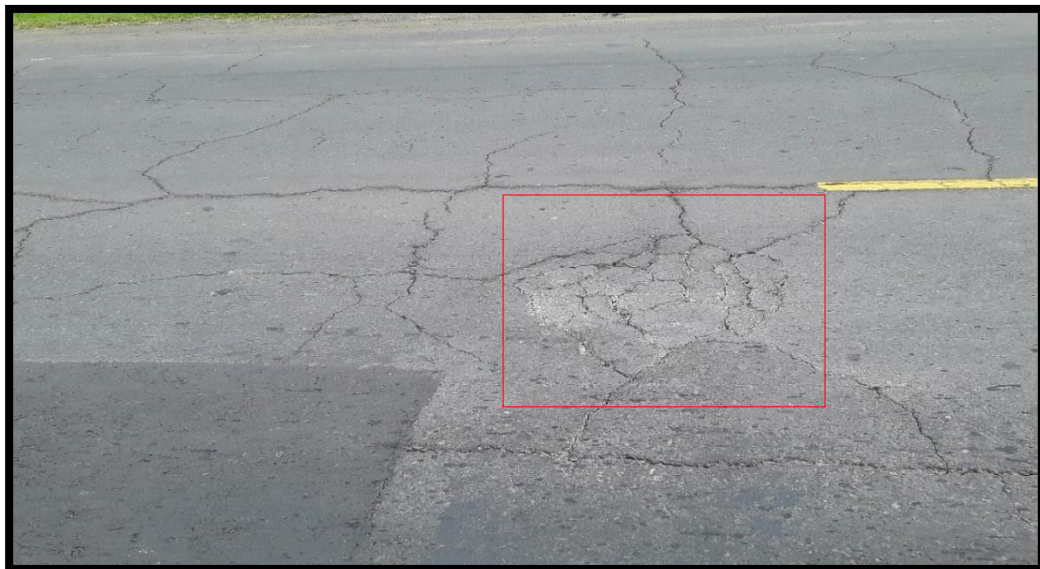
Figura 77: 3.64 Depresión

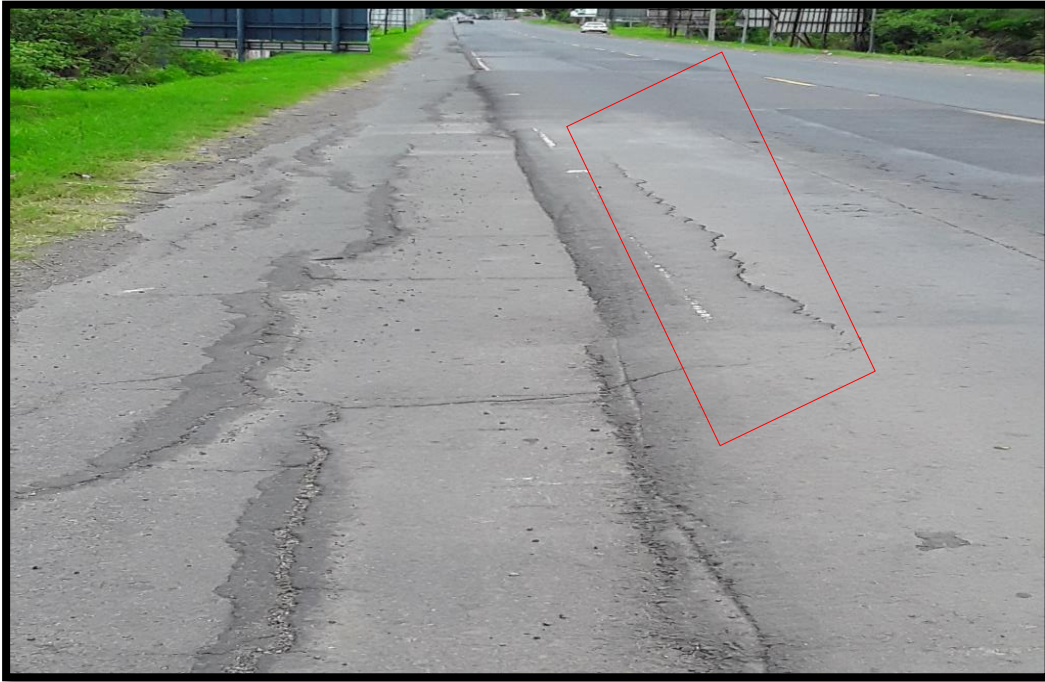
Figura 78: 3.65 Grieta de borde

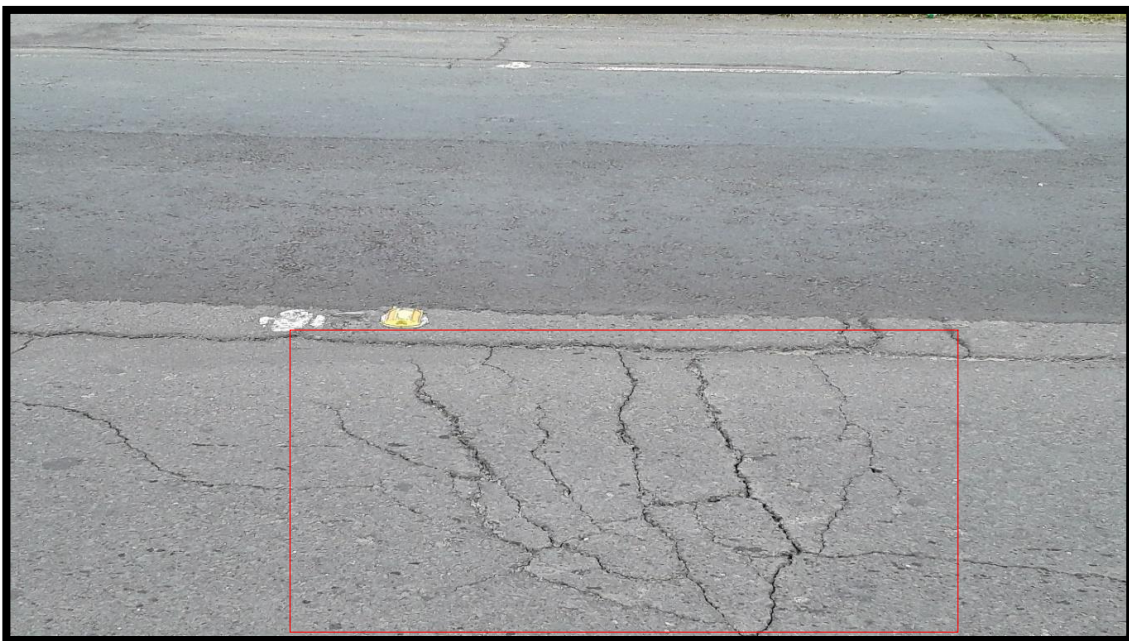
Figura 79: 3.66 Grieta parabólica

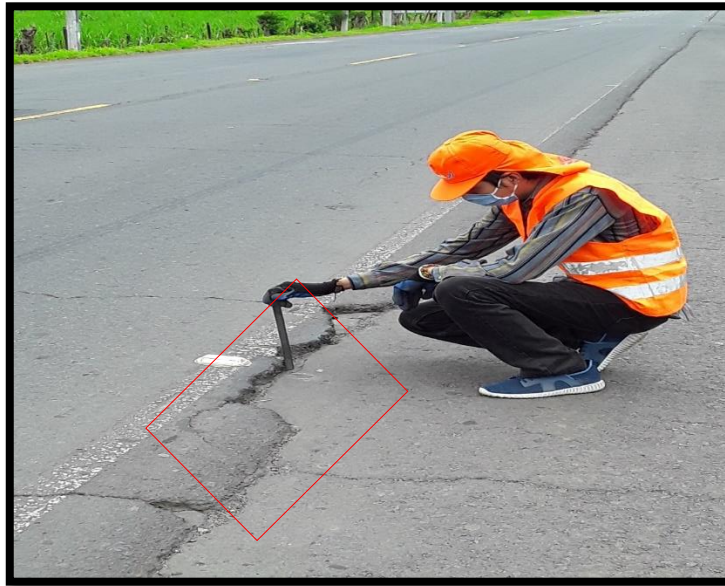
Figura 80: 3.67 Desnivel carril/berma

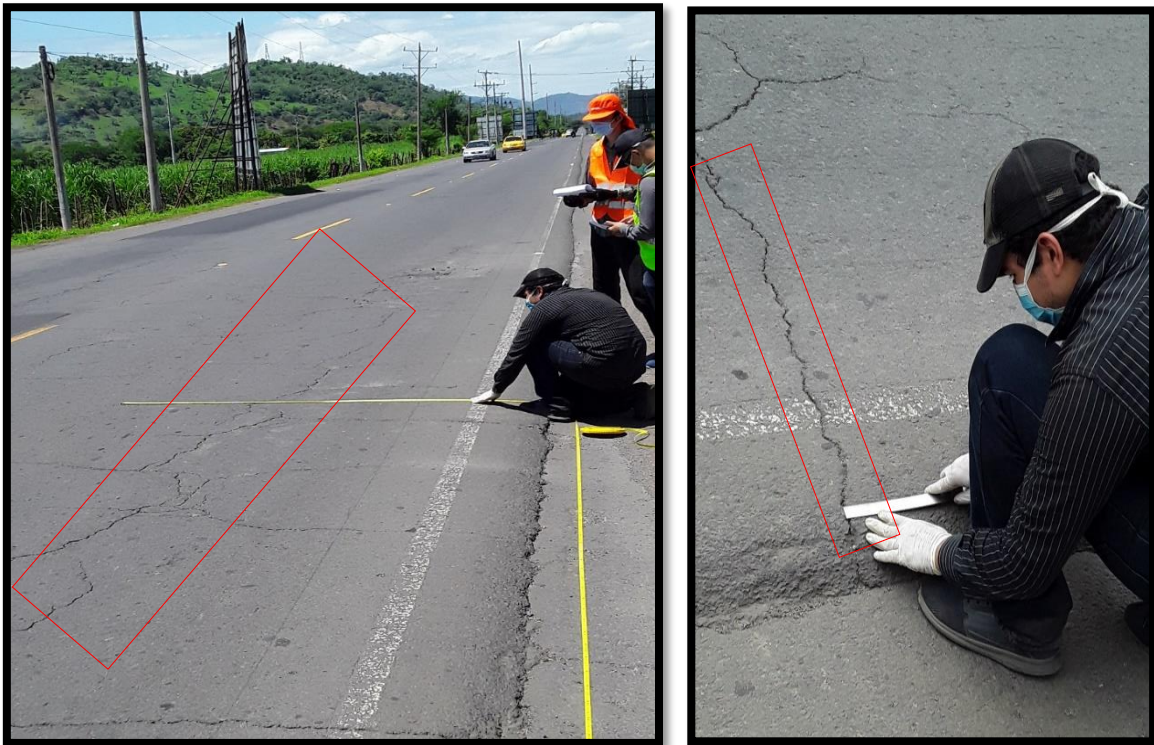
Figura 81: 3.68 Grietas longitudinales y transversales

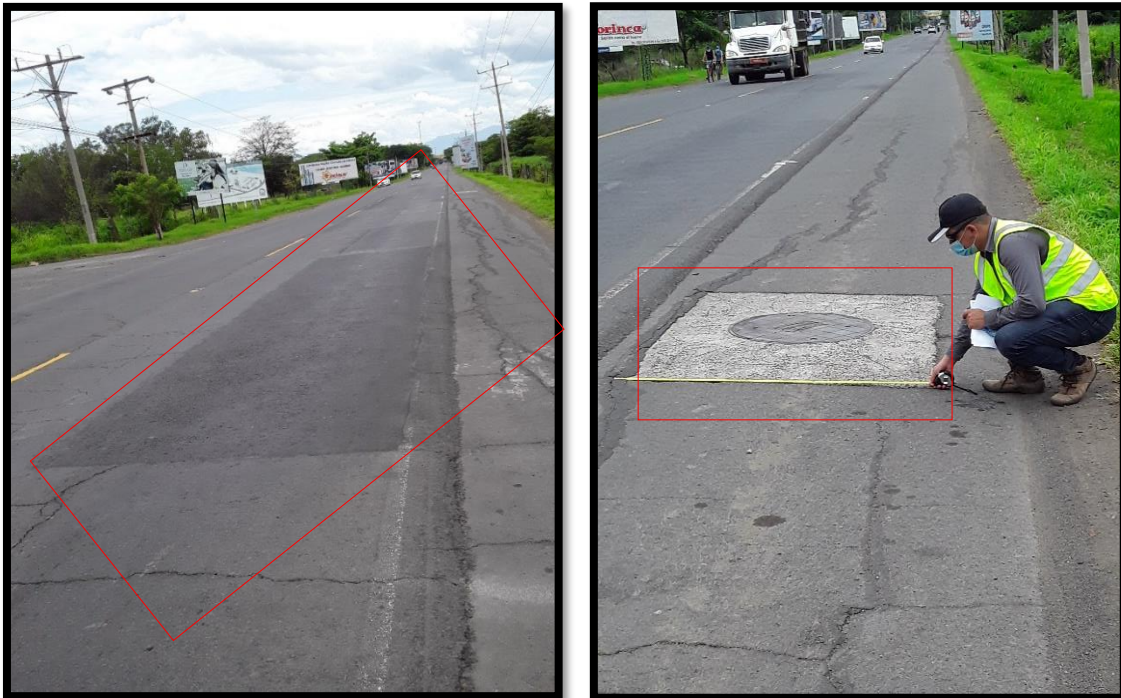
Figura 82: 3.69 Parcheo

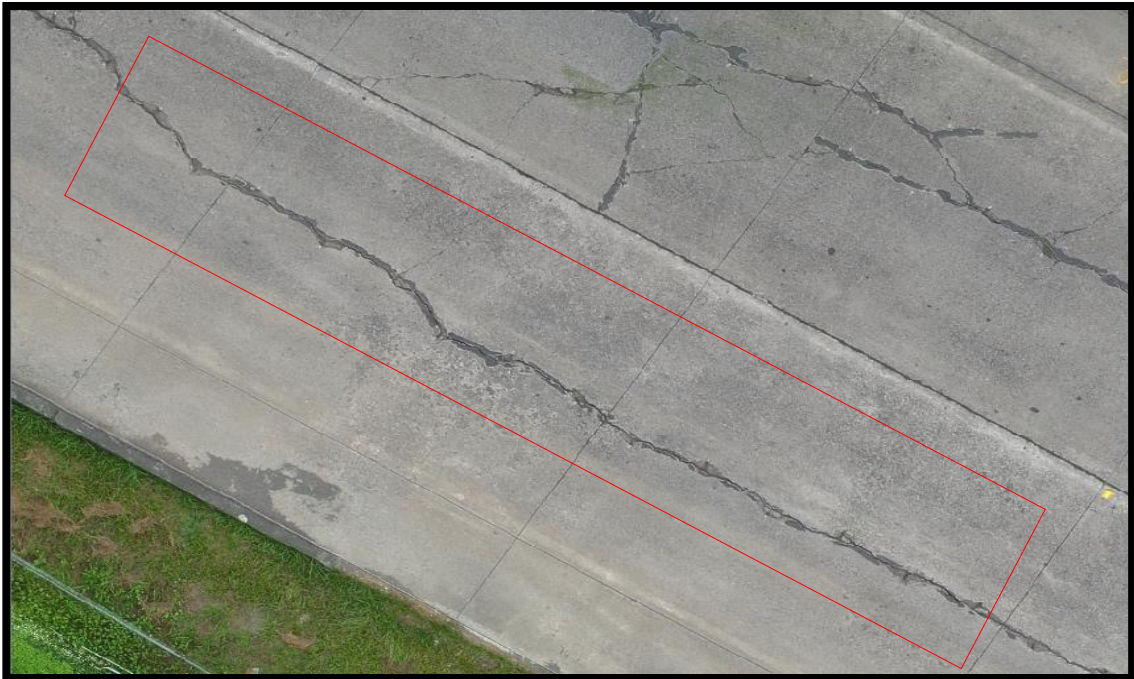
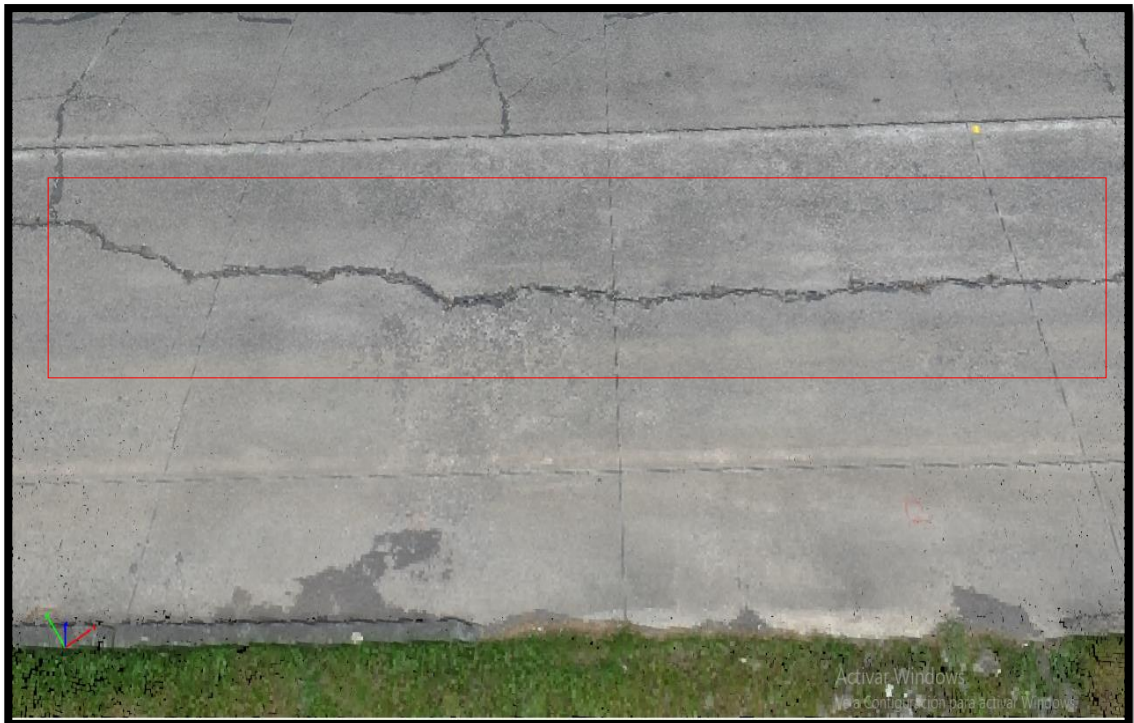
Figura 0.14: 4.14 Grieta lineal

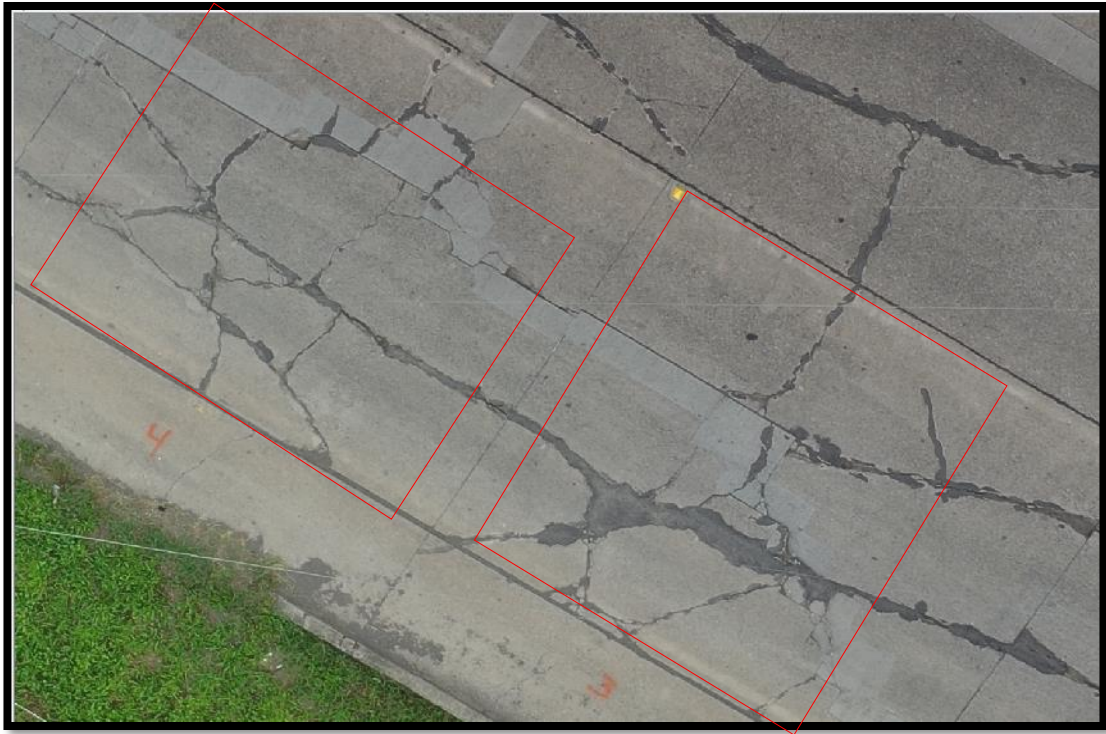
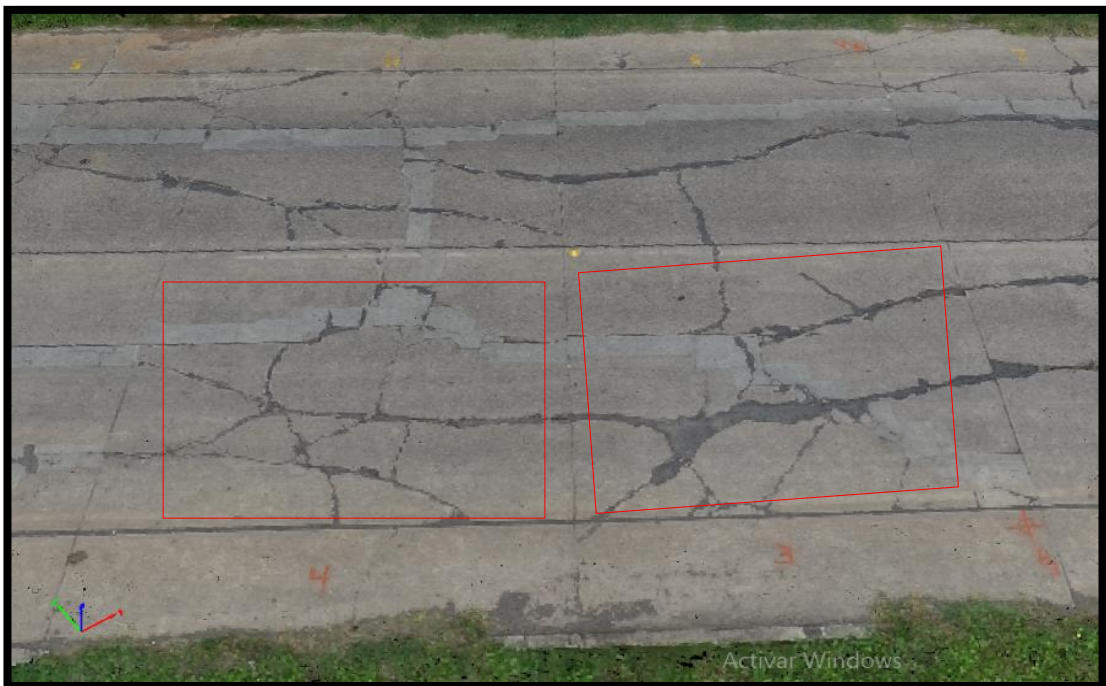
Figura 0.15: 4.15 Losa dividida

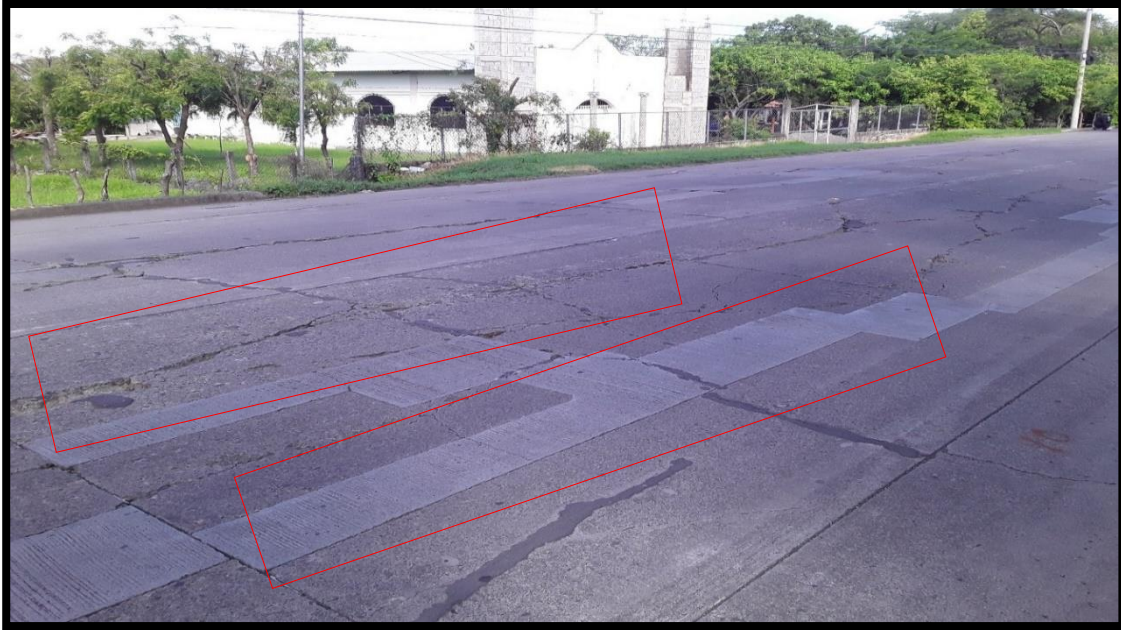
Figura 119: 4.35 Losa dividida, parqueo

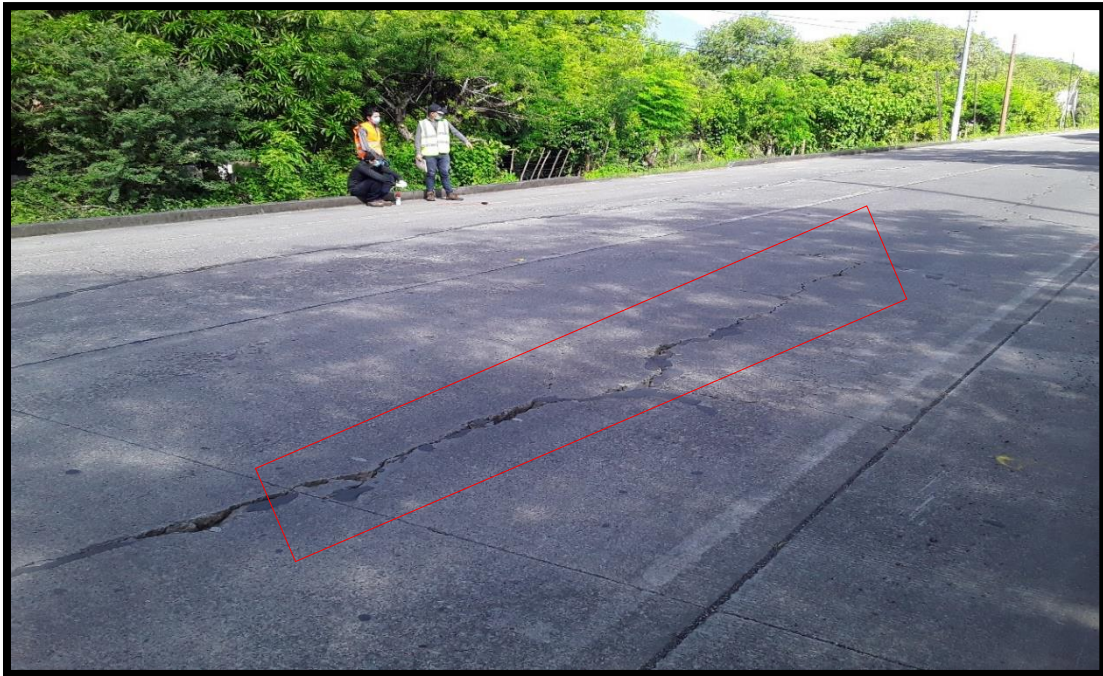
Figura 120: 4.36 Grieta lineal
