UNIVERSIDAD DE EL SALVADOR
FACULTAD MULTIDISCIPLINARIA ORIENTAL
DEPARTAMENTO DE INGENIERIA Y ARQUITECTURA

COMPARACIÓN DE LA EVALUACIÓN SUPERFICIAL DEL PAVIMENTO
EMPLEANDO UN VEHÍCULO AÉREO NO TRIPULADO (VANT) Y LA FORMA
TRADICIONAL DE EVALUACIÓN VISUAL DEL MÉTODO PCI.

CIUDAD UNIVERSITARIA ORIENTAL, 27 DE NOVIEMBRE DE 2020

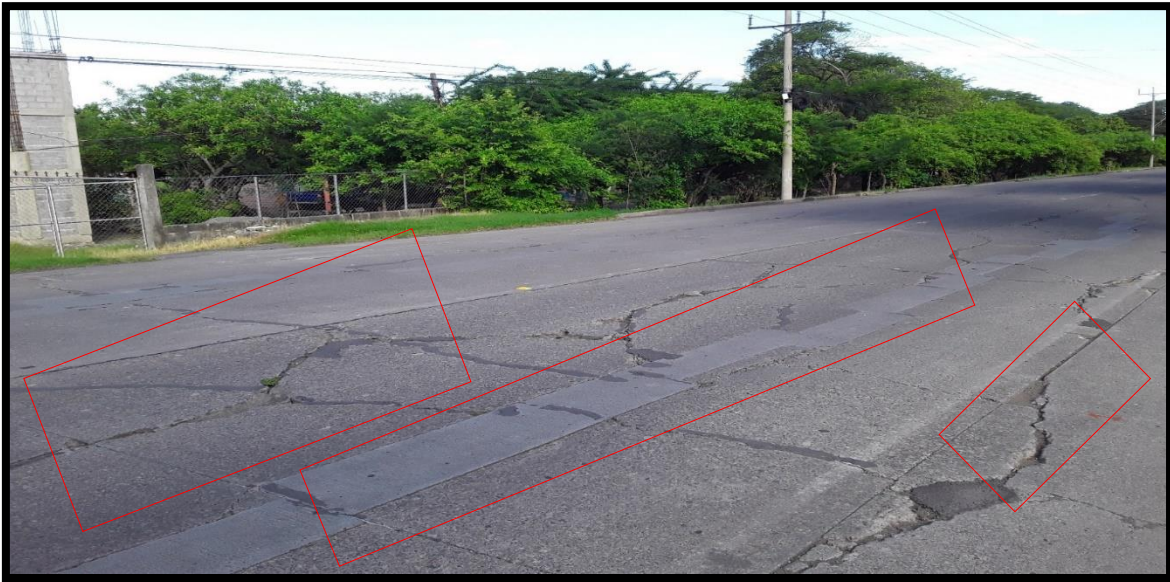
Figura 121: 4.37 Desprendimiento de junta, parcheo, losa dividida

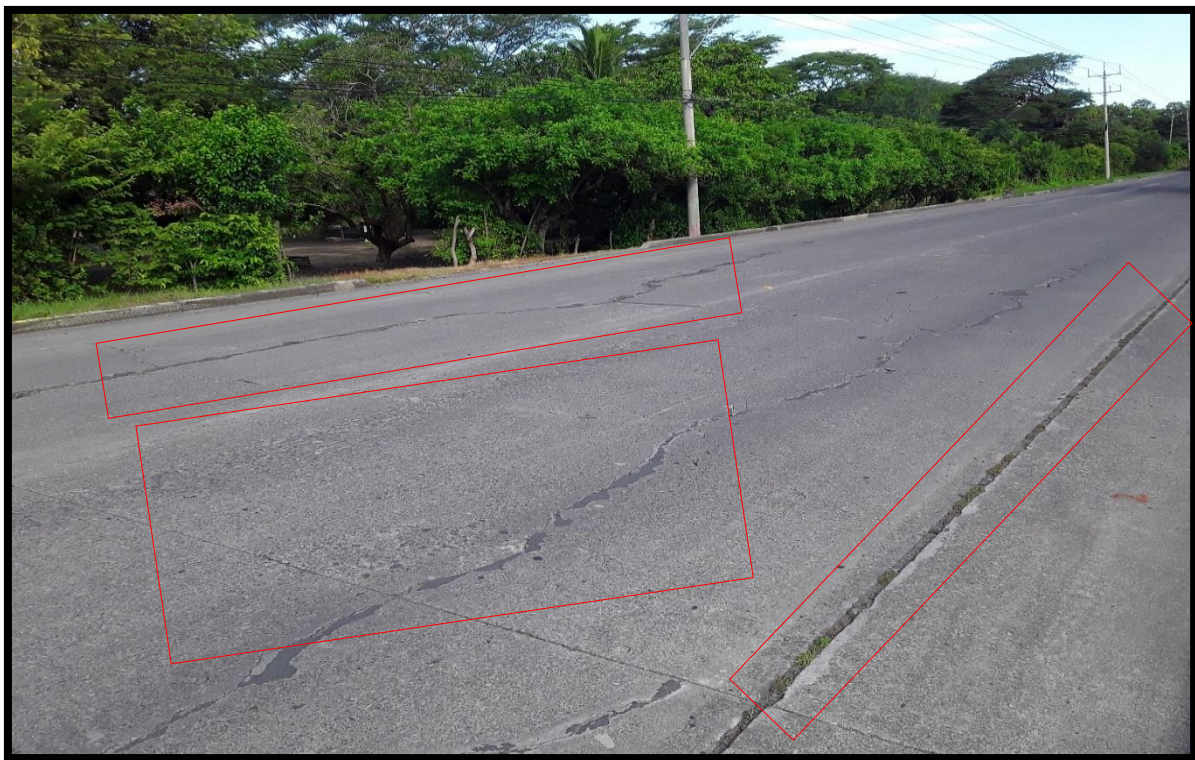
Figura 122: 4.38 Daño de sello de junta, grieta lineal y pulimento

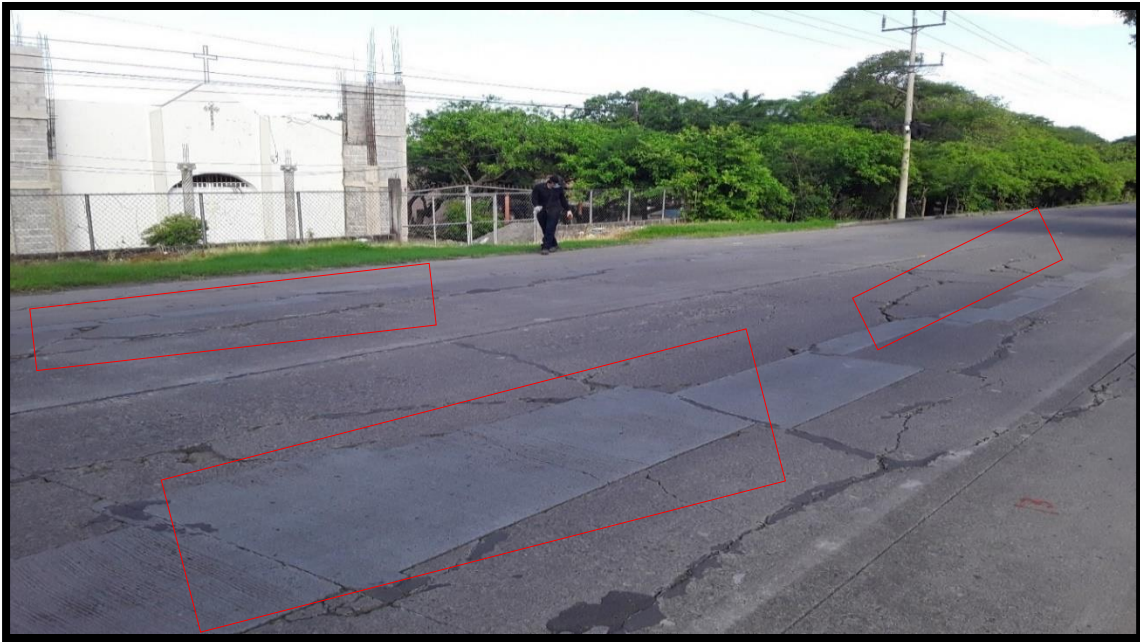
Figura 123: 4.39 Parqueo grande, grietas lineales

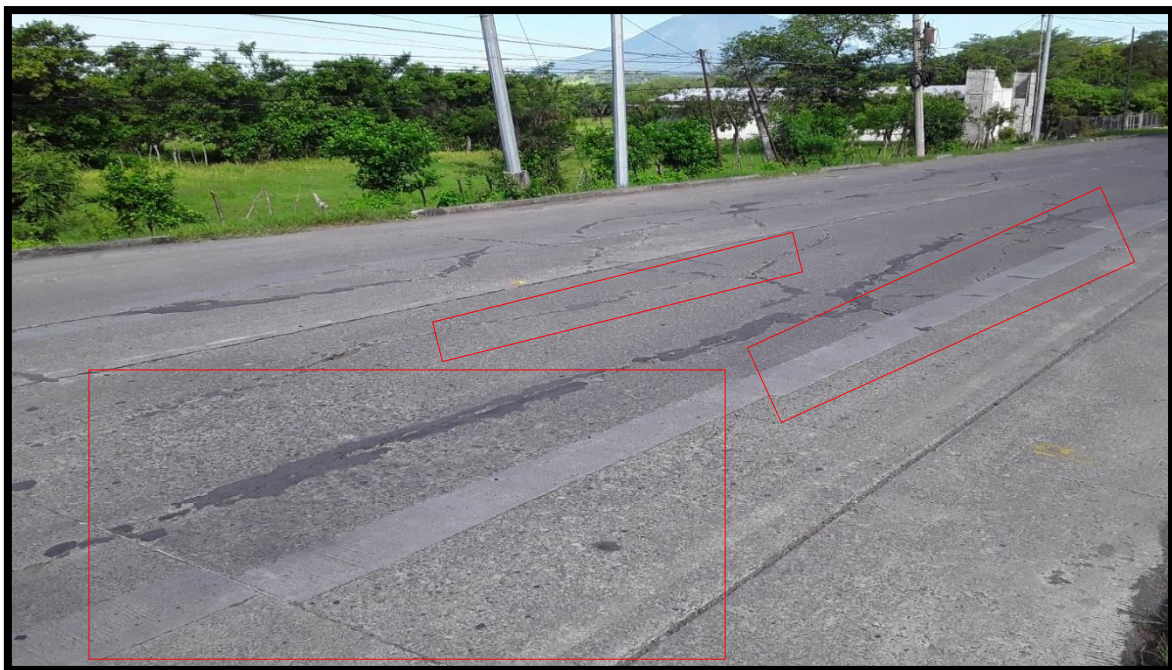
Figura 124: 4.40 Grietas lineales, parcheo, pulimento
