UNIVERSIDAD DE EL SALVADOR
FACULTAD DE INGENIERÍA Y ARQUITECTURA
ESCUELA DE ARQUITECTURA

**Propuesta de Plan Maestro de Conservación de la Iglesia
El Carmen de la Ciudad de Santa Tecla.**

CIUDAD UNIVERSITARIA NOVIEMBRE DE 2011

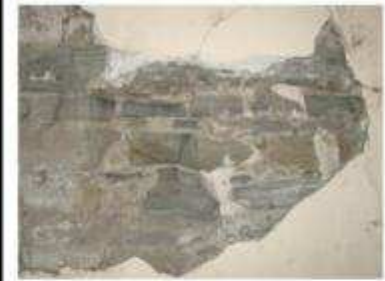
IMAGEN 016
REPELLO DETERIORADO

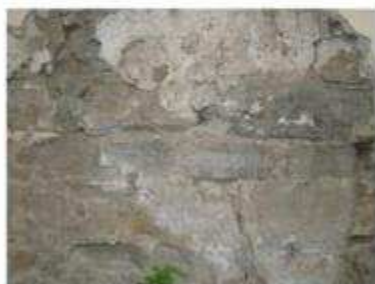
IMAGEN 017
MURO LATERAL REPELLO DAÑADO

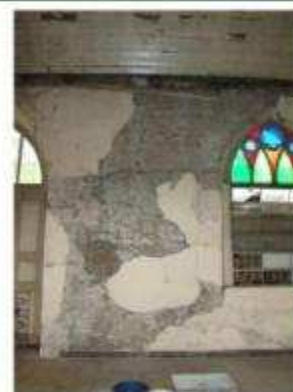
IMAGEN 023
REPELLO DETERIORADO

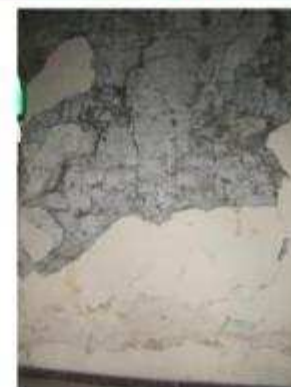
IMAGEN O32
REPELLO DETERIORADO

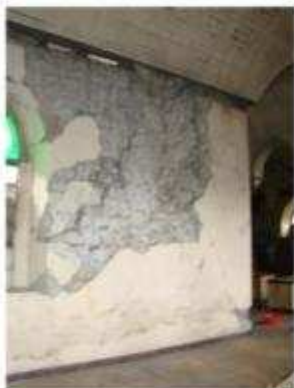
IMAGEN 033
MURO LATERAL REPELLO DAÑADO

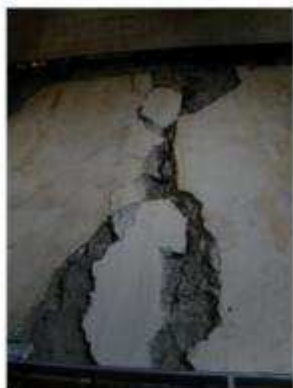
IMAGEN 057
DAÑO ESTRUCTURAL EN MURO

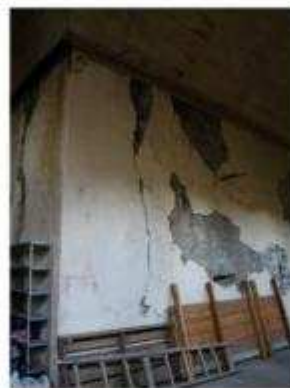
IMAGEN 058
MURO AGRIETADO

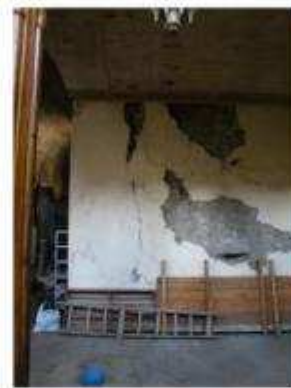
IMAGEN 059
REPELOS DAÑADOS

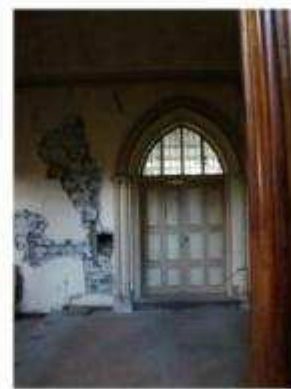
IMAGEN 063
REPELO DETERIORADO

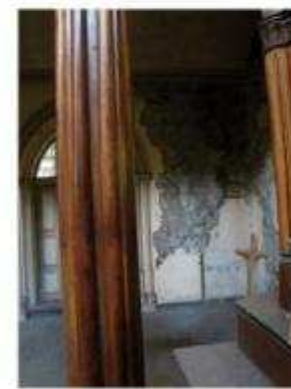
IMAGEN 064
REPELO COLAPSADO

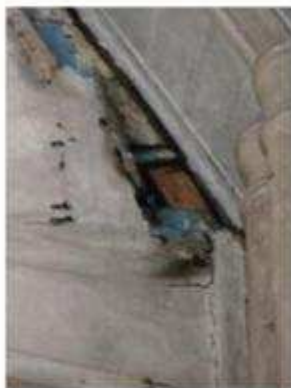
IMAGEN 073
DETALLE DAÑO EN CIELO FALSO

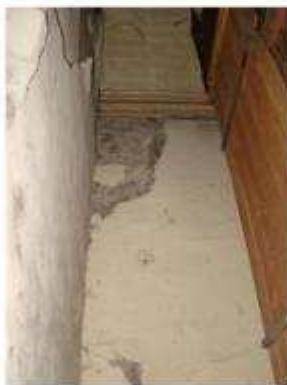
IMAGEN 078
DAÑO EN UNION ENTRE PAREDES

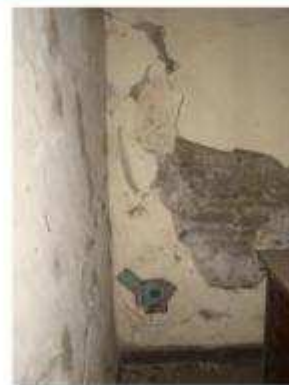
IMAGEN 079
COLAPSO DE REPELLO

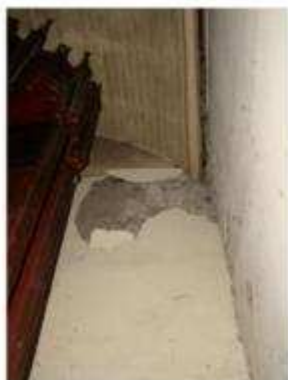
IMAGEN 081
DETALLE DAÑO EN CIELO FALSO

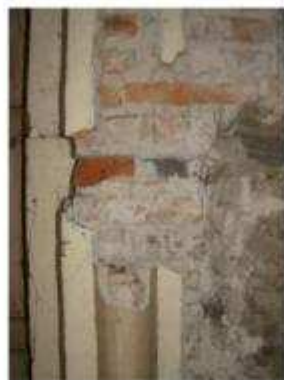
IMAGEN 082
DETALLE DAÑO EN PUERTA

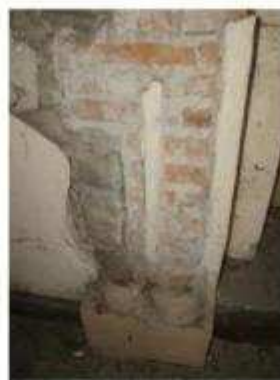
IMAGEN 083
MARCO DE PUERTA DAÑADO

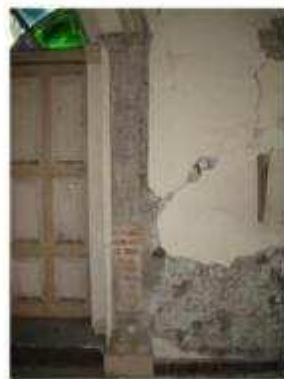
IMAGEN 086
DAÑO EN MARCO DE PUERTA

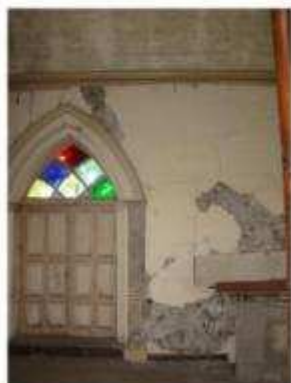
IMAGEN 089
PUERTA Y REPELLO DETERIORADO

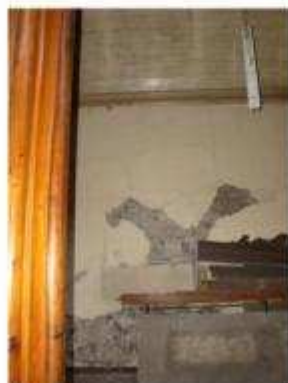
IMAGEN 090
REPELLO DETERIORADO

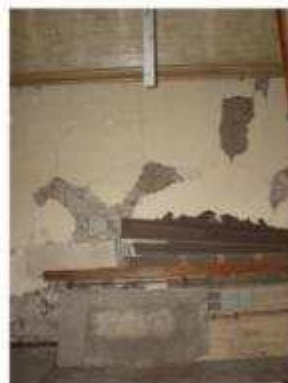
IMAGEN 091
REPELLO DETERIORADO

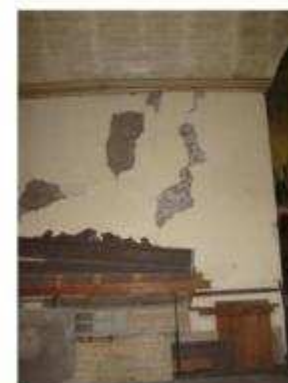
IMAGEN 092
REPELLO DETERIORADO

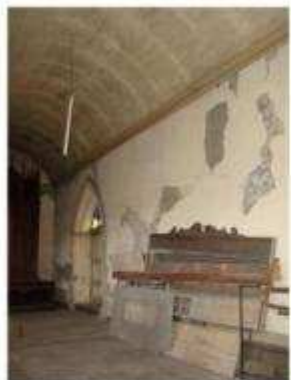
IMAGEN 093
PERSPECTIVA, PARED DAÑADA

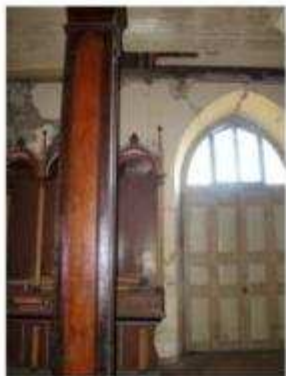
IMAGEN 097
PUERTA Y REPELLO DETERIORADO

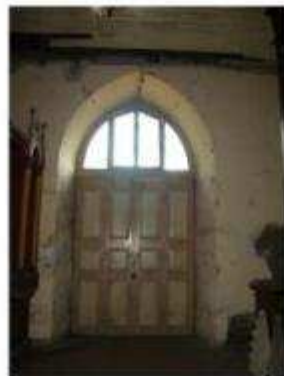
IMAGEN 098
PUERTA DAÑADA

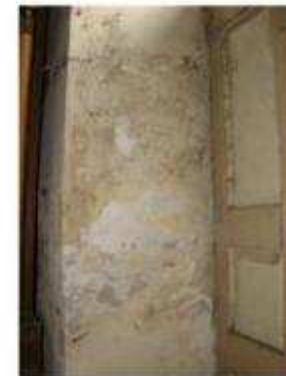
IMAGEN 100
DAÑO POR HUMEDAD

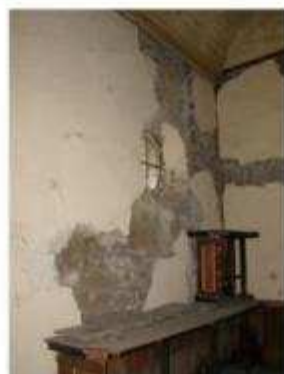
IMAGEN 102
REPELLO DETERIORADO

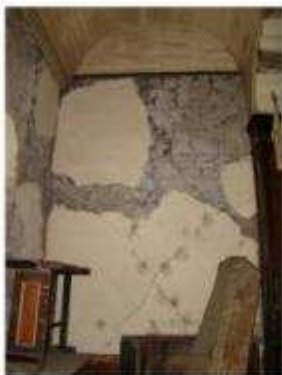
IMAGEN 0105
REPELLO DETERIORADO

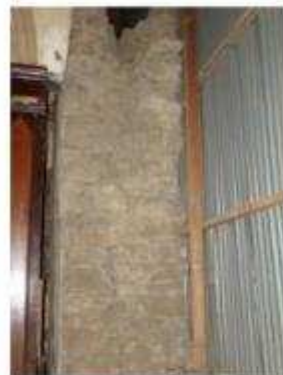
IMAGEN 107
PARED COLAPSADO

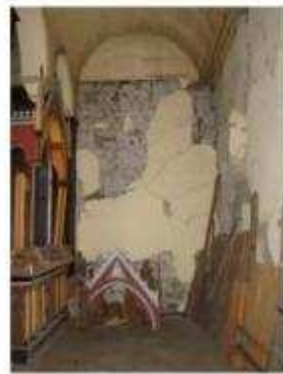
IMAGEN 111
REPELLO DETERIORADO

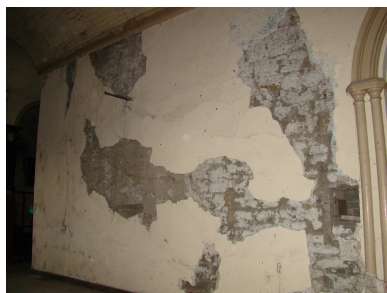
Imagen 45. Muros dañados por terremoto de enero de 2001
Fotografía: Carlo Moran

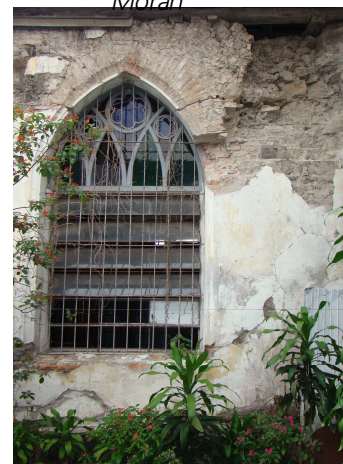
Imagen 47. Daño en ventana causado por terremoto de 2001.
Fuente: Carlo Morán

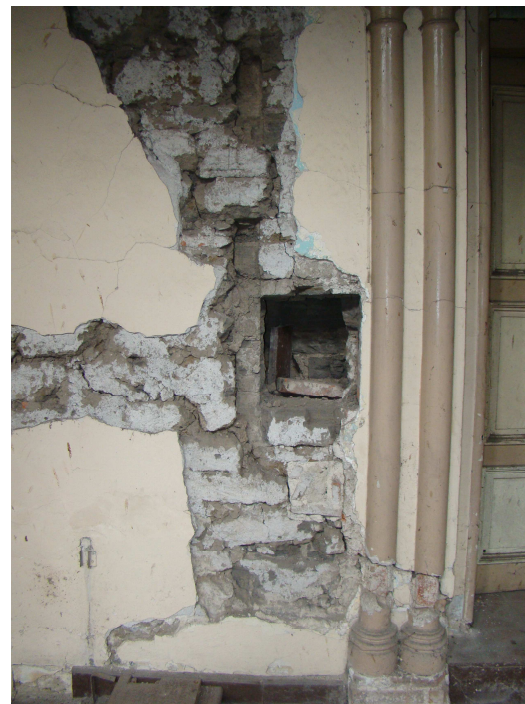
Imagen 54. Una de las paredes de la nave principal dañada gravemente por el terremoto de enero de 2001 Fotografía: Carlo Morán

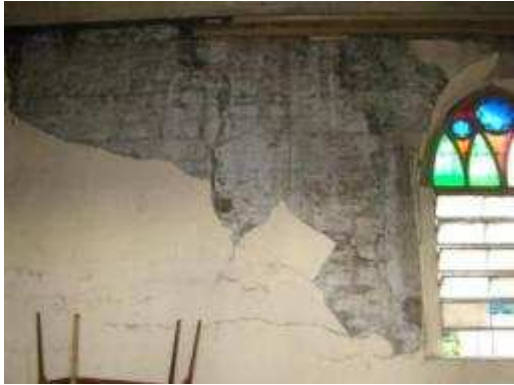
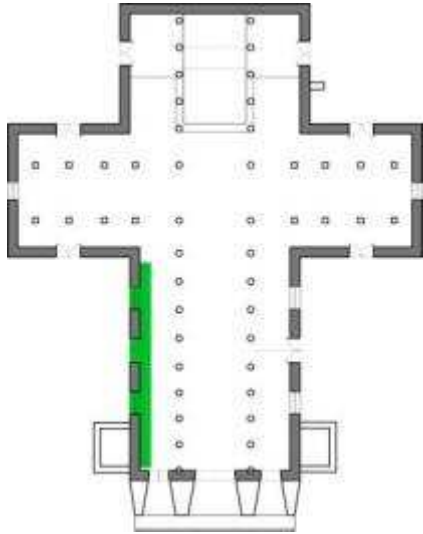
LOCALIZACIÓN DEL DETERIORO			
MATERIAL	Calicanto(mampostería de roca volcánica, rocas conglomerante de arcilla y cemento)	ELEMENTO	Pared nave lateral Izquierda
DETERIOROS		IMAGEN	
ELEMENTO	Pared	01 y 02	
DETERIORO	Desprendimiento del repello, crecimiento de vegetación

CAUSA	Humedad y sismo		
CROQUIS

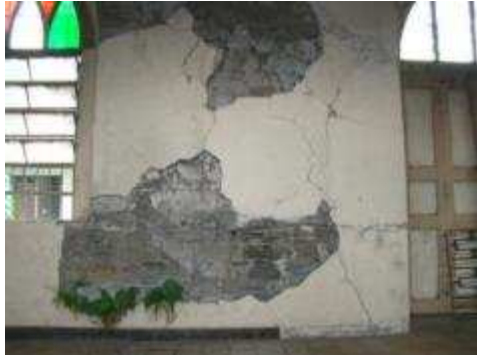
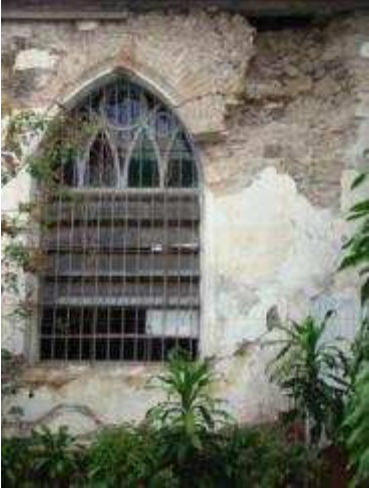
LOCALIZACIÓN DEL DETERIORO			
MATERIAL	Marco de mampostería de ladrillo de obra y mortero de cemento Ventana: cristal hierro y madera	ELEMENTO	Ventana (nave lateral Izquierda)
DETERIOROS		IMAGEN	
ELEMENTO	Ventana	03 y 04	
DETERIORO	Fallo por sismo de marco de ventana, cristales rotos y estructura de ventana de hierro con corrosión

CAUSA	Humedad y sismo		
CROQUIS

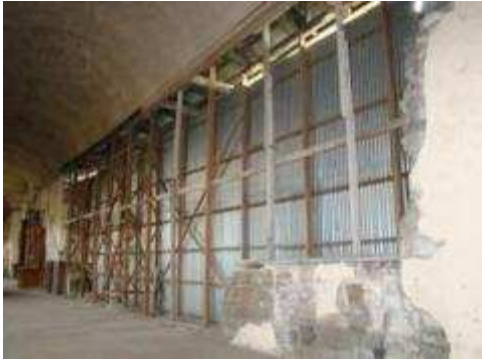
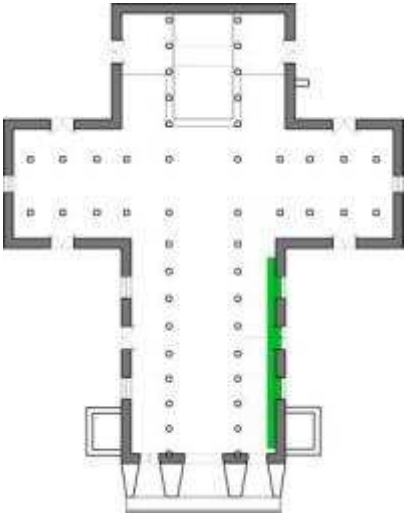
LOCALIZACIÓN DEL DETERIORO			
MATERIAL	Calicanto(mampostería de roca volcánica, rocas conglomerante de arcilla y cemento)	ELEMENTO	Pared nave lateral derecha
DETERIOROS		IMAGEN	
ELEMENTO	Pared	05 y 06	
DETERIORO	Colapso de la pared

CAUSA	sismo		
CROQUIS

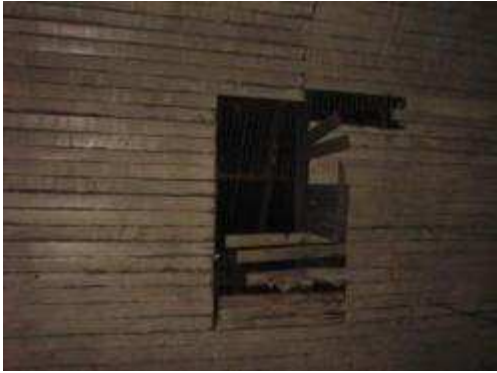
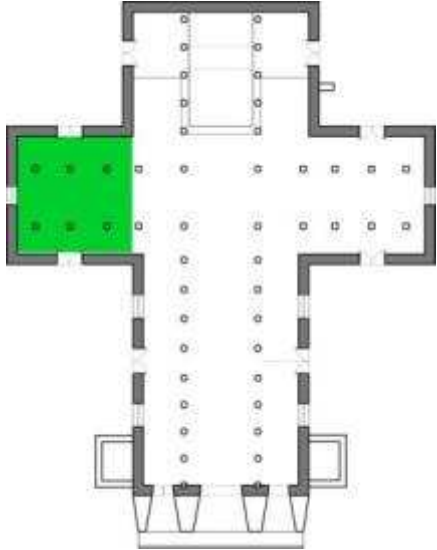
LOCALIZACIÓN DEL DETERIORO			
MATERIAL	Reglas de madera	ELEMENTO	Cielo falso capilla lateral derecha
DETERIOROS		IMAGEN	
ELEMENTO	Cielo falso	11, 12 y 13	
DETERIORO	Piezas faltantes, desprendimiento de la pintura

CAUSA	Humedad y sismo		
CROQUIS

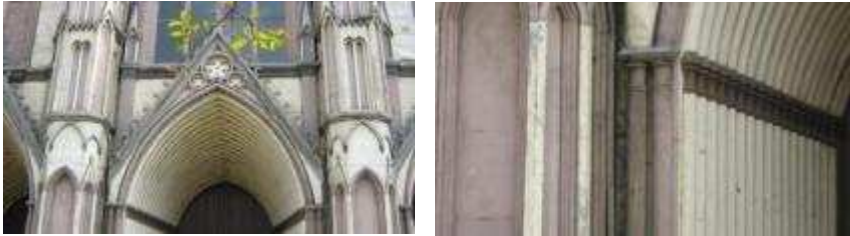
LOCALIZACIÓN DEL DETERIORO			
MATERIAL	Estructura de madera y lamina de zinc con acabado de pintura.	ELEMENTO	Elementos de madera de fachada.
DETERIOROS		IMAGEN	
ELEMENTO	Elementos de madera	14 y 15	
DETERIORO	Invasión de insectos xilófagos, foto degradación, agrietamiento y rajado

CAUSA	Envejecimiento de la madera, a causa de los agentes abióticos		
CROQUIS

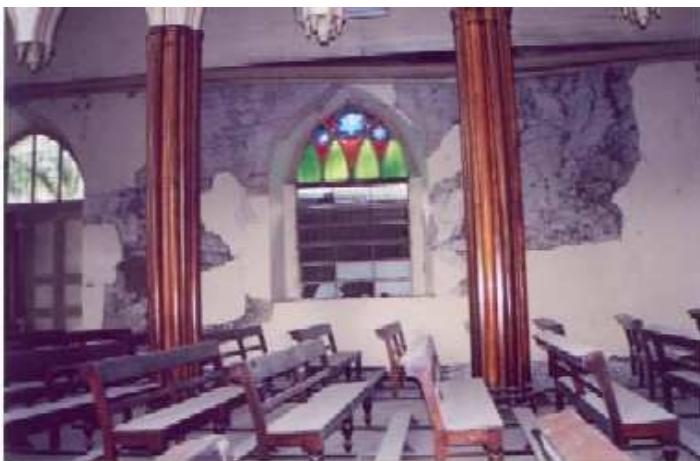
Como causa principal de su deterioro tenemos el terremoto de 2001, pero lo que ha contribuido grandemente es el abandono suscitado por este, casi 11 años sin recibir el tratamiento adecuado para evitar el desplome total de la edificación.

Imagen 55 Daños causados por el terremoto de 2001, Fotografía: UCA
