PROPUESTA DE CONSERVACIÓN DEL TEMPLO CATÓLICO INMACULADA
CONCEPCIÓN DE MARÍA, MUNICIPIO DE CITALÁ

PARA OPTAR AL TITULO DE:
ARQUITECTO

CIUDAD UNIVERSITARIA, ENERO 2021

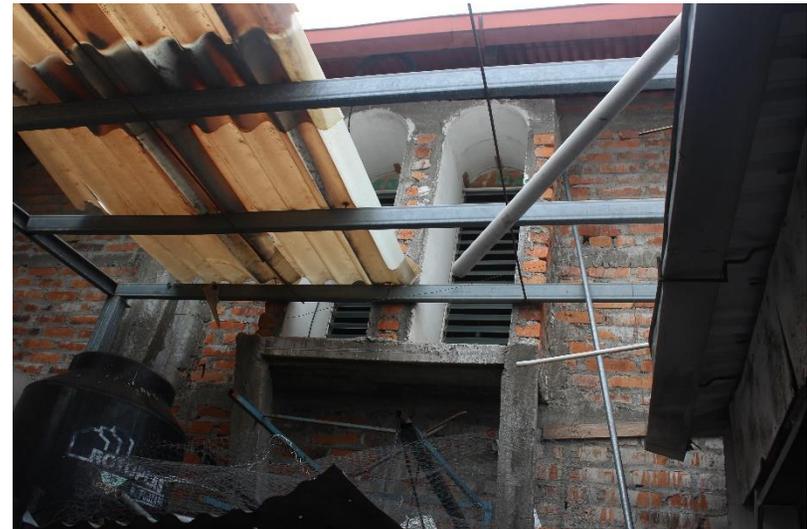
Figura MA-14: vista exterior de pared lateral izquierda. Fuente: elaboración propia.

La pared izquierda de la nave es una adición moderna al inmueble debido a la una falla estructural por sismo de la pared original de adobe. Para la unión de los ladrillos se utilizó un mortero de cemento. Como parte del sistema constructivo de la pared izquierda encontramos elementos como columnas y soleras reforzadas con hierro que aportan estabilidad a la pared.

Como se puede observar en la figura MA-14, la construcción de dicha pared requirió también la adición de marcos con bovedillas para simular el grosor original de la pared. La misma técnica se utilizó con las bóvedas de las hornacinas en la parte media de las paredes, que tienen 0.70 cm de profundidad desde la cara interior de la pared, reforzados con apoyos estructurales.

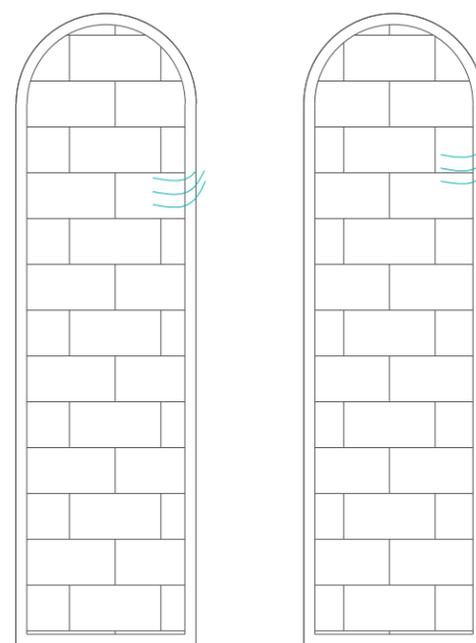
VENTANA V-6

NOTA: LAS VENTANAS V-6 Y V-7 ESTÁN CERRADAS EN SU PARTE POSTERIOR POR PARED DE LADRILLO DE BARRO, QUE CONFORMA ESPACIO INTERIOR DE LA CASA PARROQUIAL.

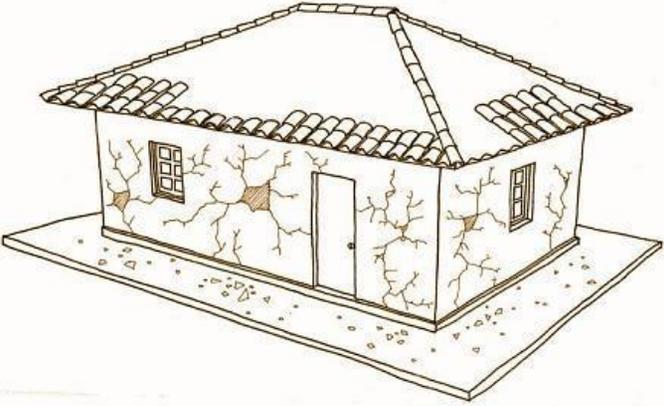
FICHA DE INTERVENCIONES TECNICAS		
CÓDIGO	TIPOLOGÍA DEL DAÑO	OCTUBRE 2020
P1	Desprendimiento de material	
	TIPO DE REPARACIÓN	ELEMENTO AFECTADO
Descripción del daño: Consiste en pequeñas fisuraciones que afectan únicamente a la superficie del muro o al acabado de un elemento constructivo.	Reemplazo de material, consolidación.	Fachadas sur y frontal, pared interior sur, norte y oeste.
Identificación: Descamación de parte externa de pared sur.

Herramientas: <ul style="list-style-type: none"> • Espátula • Cepillo de alambre • Esponja • Brocha • Aspersor • Andamio
		Materiales: <ul style="list-style-type: none"> • Cal • Agua • Yeso • Cemento • Arena • Pintura
		Mano de obra: <ul style="list-style-type: none"> • Especialista calificado • Auxiliar
	Fuente: Corporación Desarrollo Tecnológico

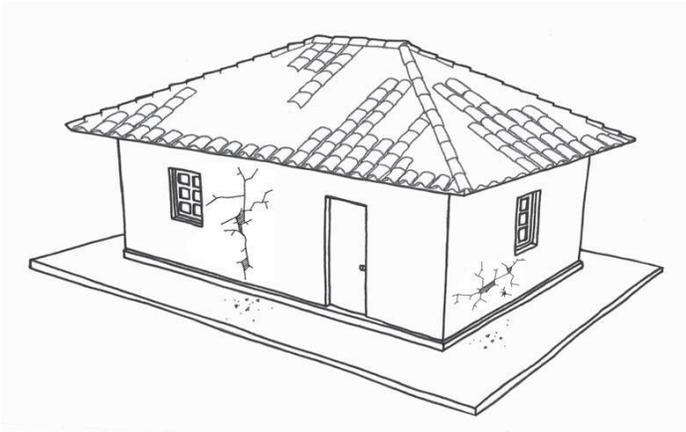
FICHA DE INTERVENCIONES TÉCNICAS		
CÓDIGO	TIPOLOGÍA DEL DAÑO	OCTUBRE 2020
P2	Fisura en paredes	
	TIPO DE REPARACIÓN	ELEMENTO AFECTADO
<p>Descripción del daño:</p> <p>Una fisura es siempre un síntoma de agotamiento del material constructivo, este daño se puede observar en cualquier parte de un muro como un quiebre de su piel exterior.</p>	<p>Consolidación, refuerzo horizontal.</p>

<p>Pared lateral sur</p>
<p>Identificación:</p> <p>Descamación de parte externa de pared.</p>

<p>Fuente: Corporación Desarrollo Tecnológico.</p>	<p>Herramientas:</p> <ul style="list-style-type: none"> • Espátula • Cepillo de alambre • Esponja • Brocha • Aspersor • Martillo • Cíncel <p>Materiales:</p> <ul style="list-style-type: none"> • Cal • Agua • Yeso • Cemento • Arena • Tierra • Pintura <p>Mano de obra:</p> <ul style="list-style-type: none"> • Especialista calificado • Auxiliar

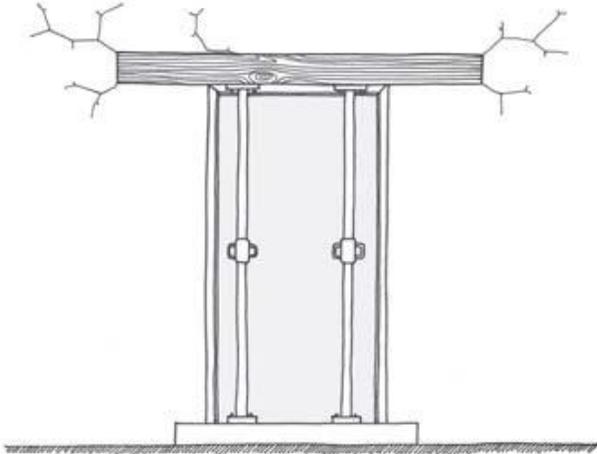
FICHA DE INTERVENCIONES TECNICAS		
CÓDIGO	TIPOLOGÍA DEL DAÑO	OCTUBRE 2020
P3	Reparación de dintel con daño grave.	
	TIPO DE REPARACIÓN	ELEMENTO AFECTADO
<p>Descripción del daño:</p> <p>Corresponde a la presencia de fallas, degradaciones o agrietamientos en dintel. Ya sea en elemento de soporte o en pared sobre el mismo.</p>	<p>Reemplazo de elementos originales, consolidación, refuerzo.</p>

<p>Puerta lateral, acceso a casa parroquial</p>
<p>Identificación:</p>

<p>Desgaste y fisuras en dintel.</p>	<p>Fuente: Corporación Desarrollo Tecnológico.</p>	<p>Herramientas:</p> <ul style="list-style-type: none"> • Herramientas de pintura • Herramientas de carpintería • Herramientas de albañilería • Cinta métrica • Nivel • Andamios • Puntales telescópicos • Gatos hidráulicos <p>Materiales:</p> <ul style="list-style-type: none"> • Agua • Cal • Yeso • Tarugos • Mortero de barro • Estuco de barro • Alambre de púas • Adobes • Clavos • Madera <p>Mano de obra:</p> <ul style="list-style-type: none"> • Profesional supervisor • Profesional calificado • Carpintero • Albañil • Ayudante

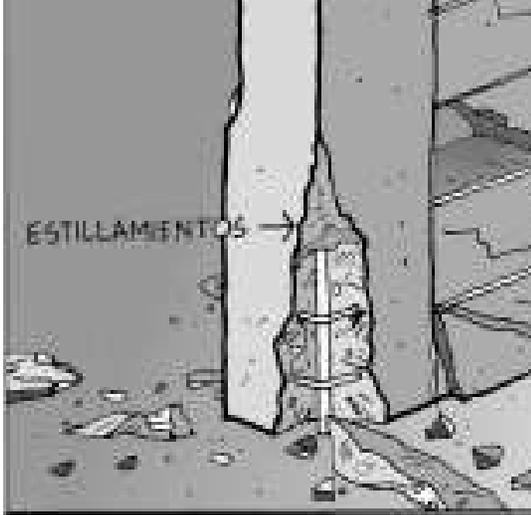
FICHA DE INTERVENCIONES TECNICAS		
CÓDIGO	TIPOLOGÍA DEL DAÑO	OCTUBRE 2020
P4	Reparación de fracturas o desprendimientos de material.	
	TIPO DE REPARACIÓN	ELEMENTO AFECTADO
Descripción del daño: Pequeñas secciones del muro, o de elementos estructurales que se han desplazado	Consolidación, restauración.

Puerta lateral, acceso a casa parroquial Herramientas: <ul style="list-style-type: none"> • Herramientas de albañilería • Cincel • Almádana
Identificación:

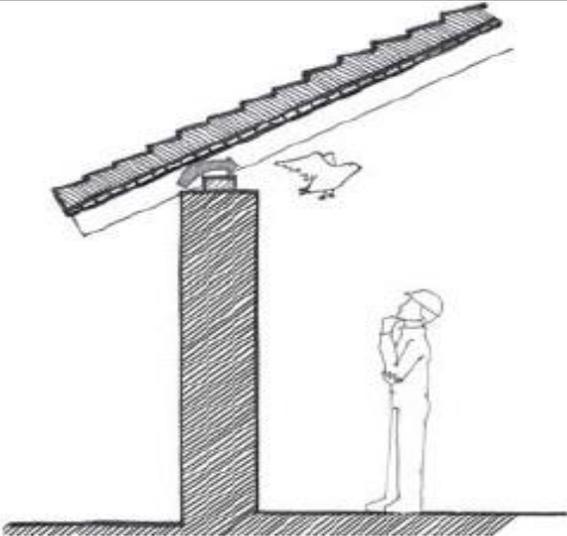
FICHA DE INTERVENCIONES TECNICAS		
CÓDIGO	TIPOLOGÍA DEL DAÑO	OCTUBRE 2020
P5	Residuos biológicos en techos	
	TIPO DE REPARACIÓN	ELEMENTO AFECTADO
Descripción del daño: Producto de la libertad de movimiento de aves sobre el área del techo.	Protección.

Cubierta y cielo falso
Identificación: Acumulación de residuos en cielo falso.

Fuente: Corporación Desarrollo Tecnológico.	Herramientas: <ul style="list-style-type: none"> • Herramientas de carpintería • Cinta métrica • Taladro eléctrico • Sierra • Andamios • Tijeras para metal Materiales: <ul style="list-style-type: none"> • Clavos • Grapas • Alambre • Madera • Malla electrosoldada Mano de obra: <ul style="list-style-type: none"> • Especialista calificado • Auxiliar

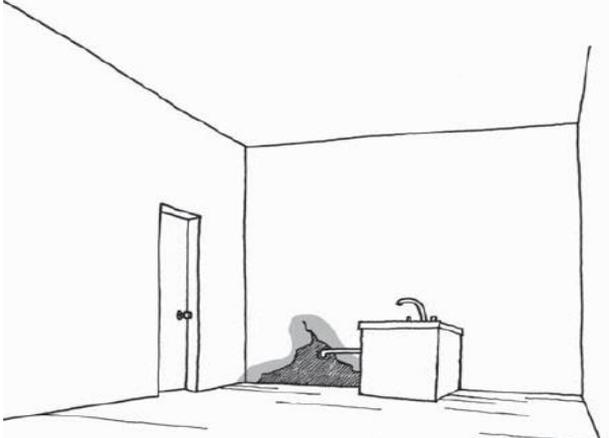
FICHA DE INTERVENCIONES TECNICAS		
CÓDIGO	TIPOLOGÍA DEL DAÑO	OCTUBRE 2020
P7	Humedad en paredes interiores.	
	TIPO DE REPARACIÓN	ELEMENTO AFECTADO
Descripción del daño: Corresponde a la presencia de zonas húmedas en los muros de la edificación.	Protección, refuerzo, limpieza.	Interior pared lateral norte
Identificación: Presencia de humedad por filtración.

Fuente: Corporación Desarrollo Tecnológico.	Herramientas: <ul style="list-style-type: none"> • Herramientas de albañilería • Cepillo de alambre • Esponja • Brocha • Martillo • Cincel
		Materiales: <ul style="list-style-type: none"> • Agua • Cemento • Arena • Malla de gallinero • Impermeabilizante • Pintura
		Mano de obra: <ul style="list-style-type: none"> • Especialista calificado • Maestro albañil • Auxiliar

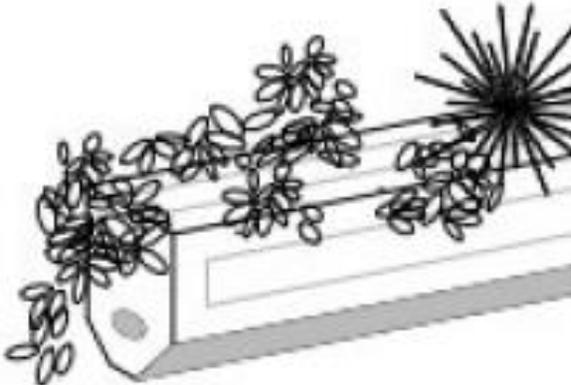
FICHA DE INTERVENCIONES TÉCNICAS		
CÓDIGO	TIPOLOGÍA DEL DAÑO	OCTUBRE 2020
P9	Flora, microflora.	
	TIPO DE REPARACIÓN	ELEMENTO AFECTADO
Descripción del daño: Aparición de plantas y microorganismos sobre paredes, pisos, cubiertas y superficies que acumulan humedad.	Limpieza, restauración, protección	Escaleras de campanario.
Identificación: Presencia de musgo sobre escalera de campanario.

<p>Fuente: Corporación Desarrollo Tecnológico.</p>	Herramientas: <ul style="list-style-type: none"> • Cepillo de alambre • Espátula • Brocha • Mortero de barro
		Materiales: <ul style="list-style-type: none"> • Materiales de terminación • Baldosas de barro recuperadas • Líquido Fungicida
		Mano de obra: <ul style="list-style-type: none"> • Maestro albañil • Especialista calificado • Auxiliar

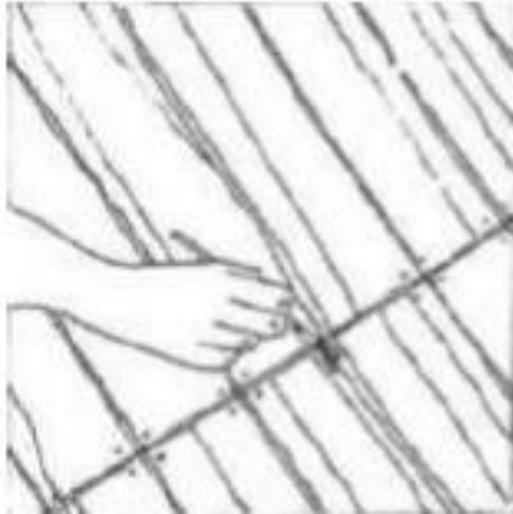
Techo. Herramientas: <ul style="list-style-type: none"> • Lija • Brocha • Martillo • Escalera • Arnés de seguridad • Compresor de aire • Pistola de presión
Identificación: Desprendimiento de pintura, decoloración, degradación.

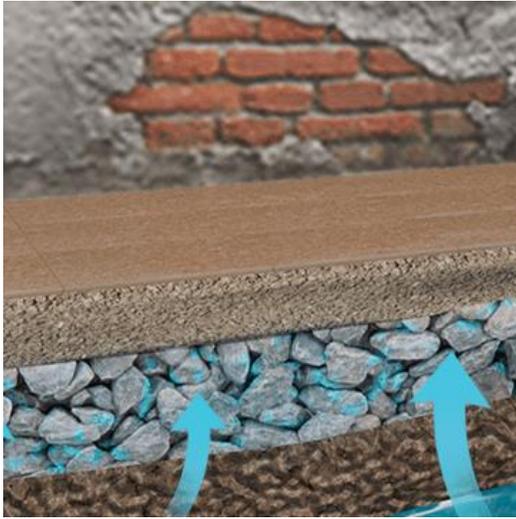
<p>Pisos.</p> <p>Herramientas:</p> <ul style="list-style-type: none"> • Palas • Piochas • Azadones • Carretillas • Apisonadores • Cubetas
<p>Identificación: Aparición de lagunas sobre ladrillo de piso.</p>
