## **Anteproyecto Urbano Arquitectónico de Rehabilitación de cuatro casas de la Colonia Bloom.**

ARQUITECTO

CIUDAD UNIVERSITARIA, DICIEMBRE DE 2011

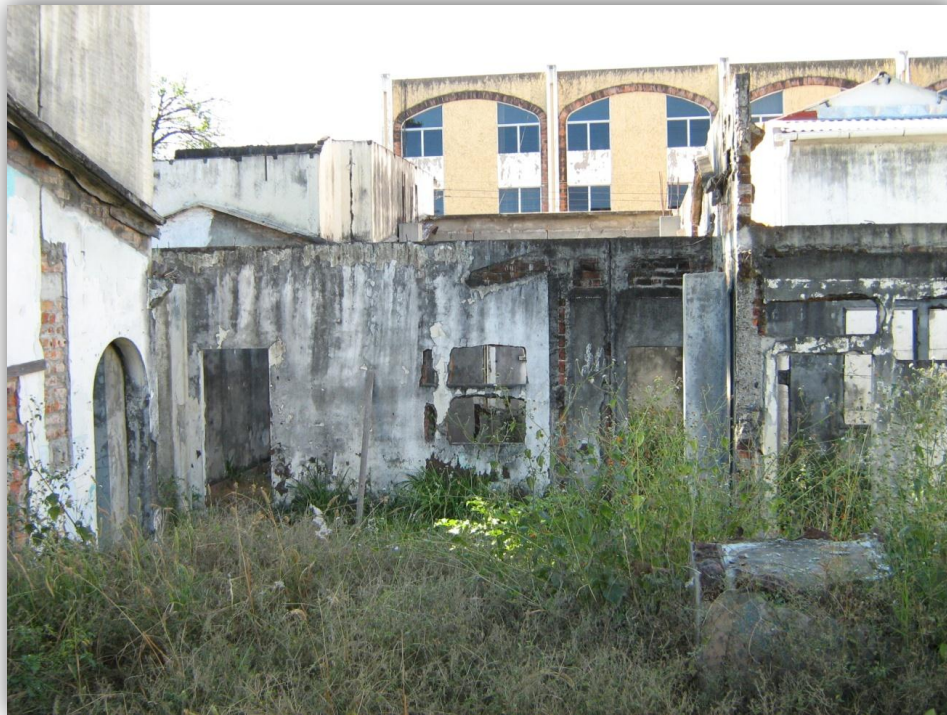
Interior del inmueble  
en estudio  
Foto N°11

Al realizar una inspección visual se puede apreciar que debido al intemperismo y a los diferentes eventos sísmicos que han azotado a lo largo de los años al país, la mayoría de las paredes, pretilas, losas, arcos y demás elementos, que aun se encuentran erguidos, que conforman las casas presentan descascaramientos, agrietamientos importantes y pérdidas del repellado. Algunos elementos hasta se han derrumbado, dejando frágil la estructura y estéticamente ineficientes.

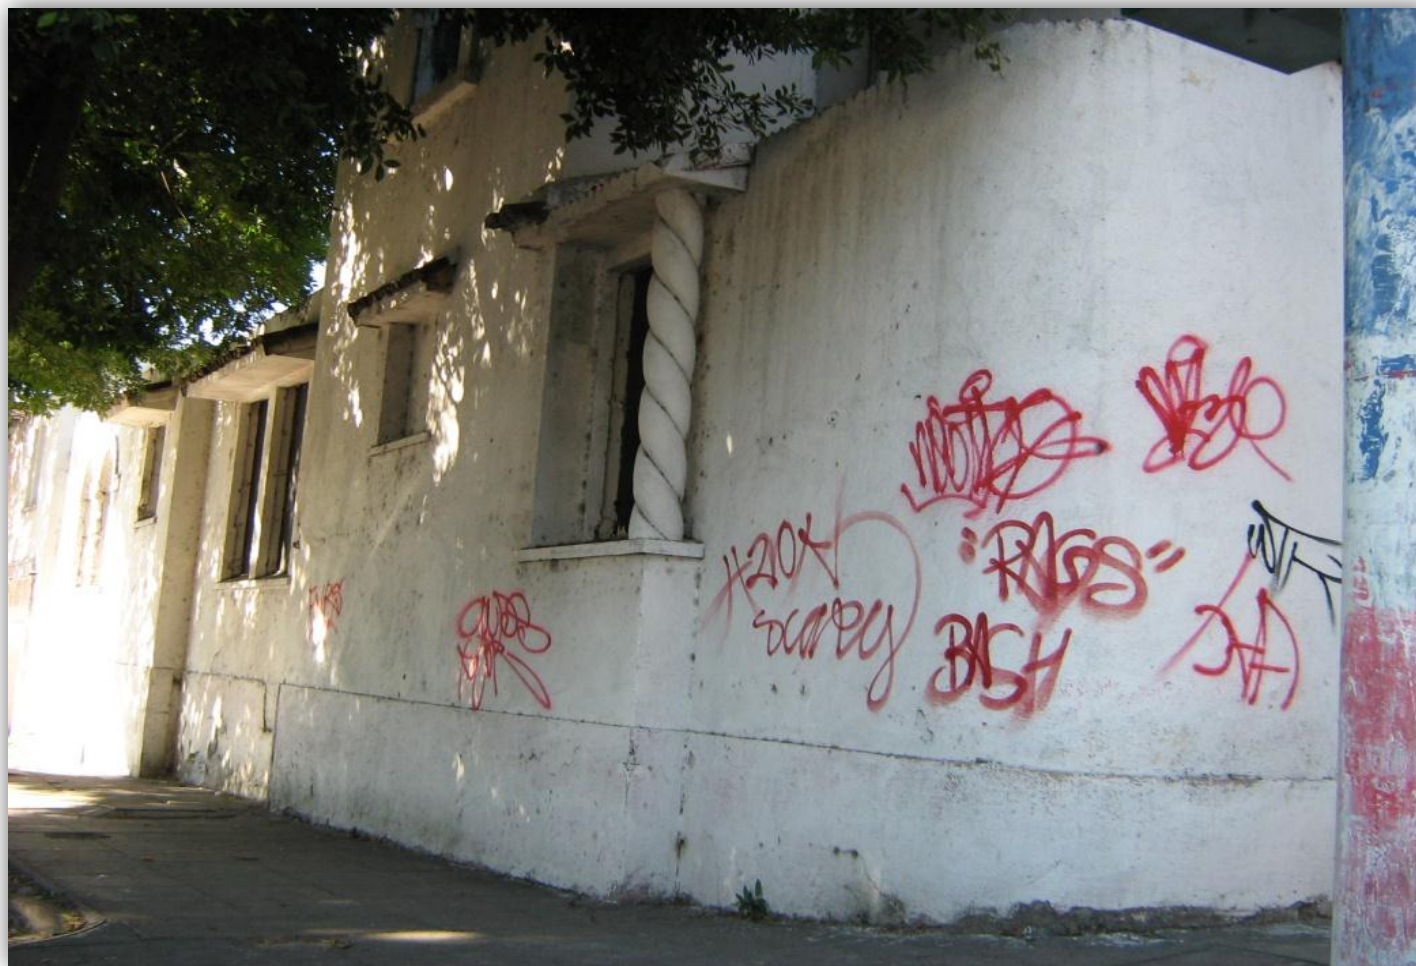
Paredes exteriores de las  
casas  
Foto N°14

En el exterior, al igual que en el interior, las paredes presentan los mismos daños físicos, agregando los daños estéticos que generan agentes externos, como lo son la influencia humana, precisamente en daños como los provocados por el vandalismo.

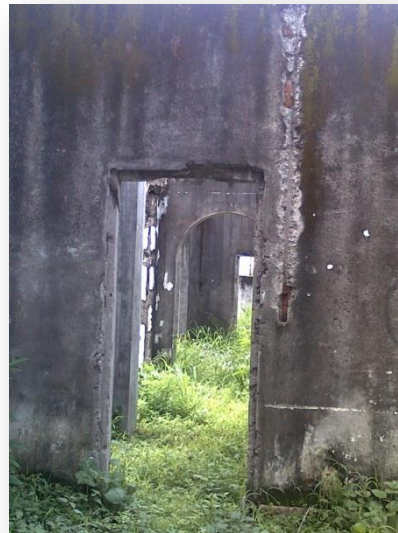
En la pared que se encuentra presente es preciso realizar un raspado de la superficie para eliminar el moho que ha ennegrecido dicho elemento, utilizando un aditivo denominado ADI/100 cuya función es la de desincrustador, es un detergente ácido para estructuras que permite eliminar mohos, suciedad, grasa, alcalinidad y sales.

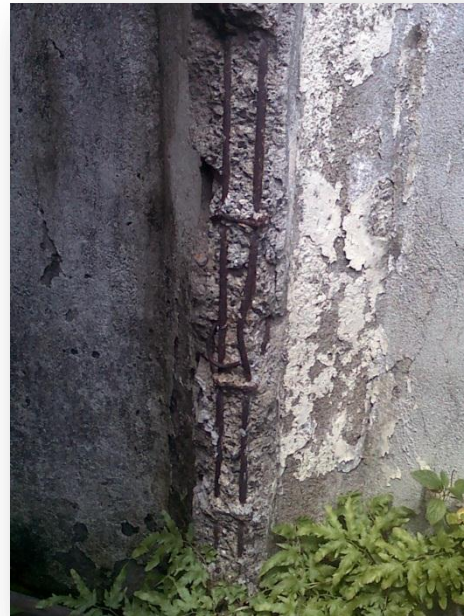
Este elemento presenta un grave deterioro, su estructura metálica de refuerzo vertical está corroída, y expuesta a los cambios climáticos, por lo tanto la sección de pared tendrá que demolerse y sustituirse por un nuevo elemento que sea capaz de soportar el esfuerzo del techo, además, es preciso realizar un raspado de la superficie para eliminar el moho que ha ennegrecido dicho elemento, utilizando un aditivo denominado ADI/100 cuya función es la de desincrustador, es un detergente ácido para estructuras que permite eliminar mohos, suciedad, grasa, alcalinidad y sales.

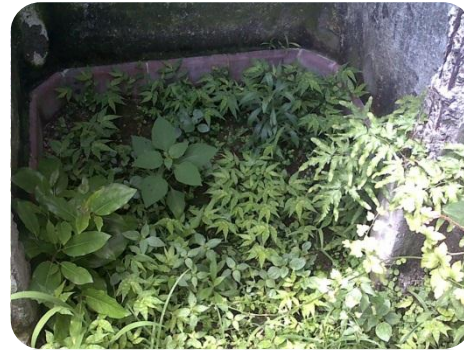
En la pared que se encuentra presente es preciso realizar un raspado de la superficie para eliminar el moho que ha ennegrecido dicho elemento, utilizando un aditivo denominado ADI/100 cuya función es la de desincrustador, es un detergente ácido para estructuras que permite eliminar mohos, suciedad, grasa, alcalinidad y sales.

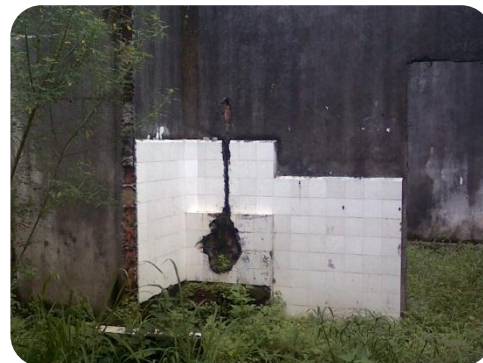
El enchape está casi en su totalidad destruido, por lo tanto se recomienda removerlo y resanar la superficie, se deberá aplicar un desincrustador, que es un detergente ácido para la cerámica y el hormigón, elimina las grasas, restos de cemento, suciedad incrustada, alcalinidad y sales, es apto para proceder a realizar el tratamiento final de intervención; para luego resanar las grietas que presenta el elemento, repellándolo, para luego afinar y preparar la superficie, incluyendo los marcos y la repisa de la puerta, y por último aplicar pintura para terminar con la restauración del elemento.

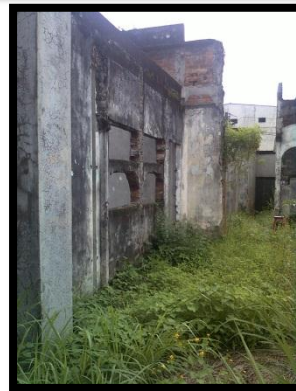
El enchape está casi en su totalidad destruido, por lo tanto se recomienda removerlo y resanar la superficie, se deberá aplicar un desincrustador, que es un detergente ácido para la cerámica y el hormigón, elimina Las grasas, restos de cemento, suciedad incrustada, alcalinidad y sales, es apto para proceder a realizar el tratamiento final de intervención; para luego resanar las grietas que presenta el elemento, repellándolo, para luego afinar y preparar la superficie, incluyendo los marcos y la repisa de la puerta, y por último aplicar pintura para terminar con la restauración del elemento.

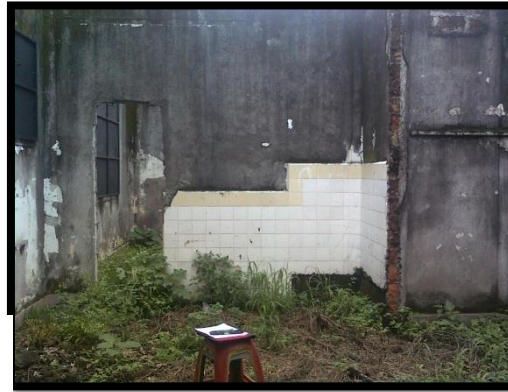
El enchape está casi en su totalidad destruido, por lo tanto se recomienda removerlo y resanar la superficie, se deberá aplicar un desincrustador, que es un detergente ácido para la cerámica y el hormigón, elimina las grasas, restos de cemento, suciedad incrustada, alcalinidad y sales, es apto para proceder a realizar el tratamiento final de intervención; para luego resanar las grietas que presenta el elemento, repeliéndolo, para luego afinar y preparar la superficie, incluyendo los marcos y la repisa de la puerta, y por último aplicar pintura para terminar con la restauración del elemento.

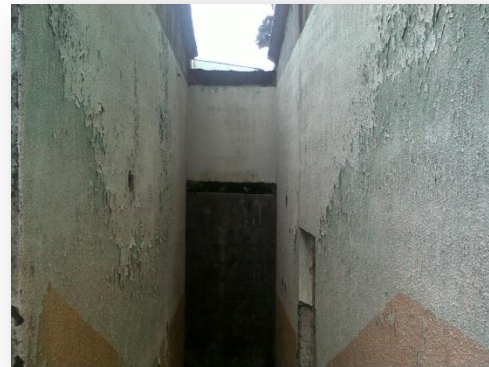
En la pared que se encuentra presente es preciso realizar un raspado de la superficie para eliminar el moho que ha ennegrecido dicho elemento, utilizando un aditivo denominado ADI/100 cuya función es la de desincrustador, es un detergente ácido para estructuras que permite eliminar mohos, suciedad, grasa, alcalinidad y sales.

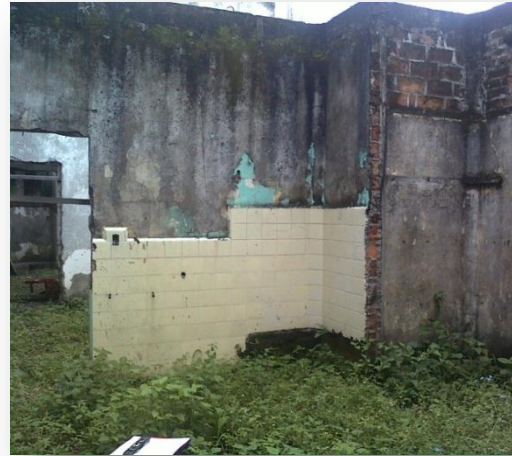
El enchape está casi en su totalidad destruido, por lo tanto se recomienda removerlo y resanar la superficie, se deberá aplicar un desincrustador, que es un detergente ácido para la cerámica y el hormigón, elimina las grasas, restos de cemento, suciedad incrustada, alcalinidad y sales, es apto para proceder a realizar el tratamiento final de intervención; para luego resanar las grietas que presenta el elemento, repellándolo, para luego afinar y preparar la superficie, incluyendo los marcos y la repisa de la puerta, y por último aplicar pintura para terminar con la restauración del elemento.

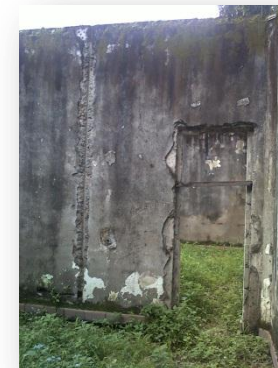
En esta sección es preciso realizar un raspado de la superficie para eliminar el moho que ha ennegrecido dicho elemento, utilizando un aditivo denominado ADI/100, además de reparar las grietas y el marco de la puerta, para afinar y pintar.

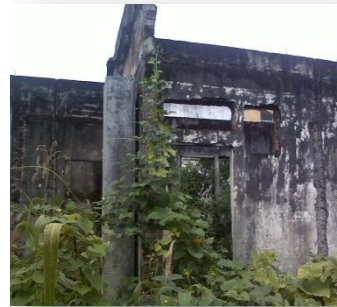
Este elemento presenta un grave deterioro, su estructura metálica de refuerzo vertical está corroída, y expuesta a los cambios climáticos, además los marcos de ventanas y puertas están agrietados, es preciso realizar un raspado de la superficie para eliminar el moho que ha ennegrecido dicho elemento, utilizando un aditivo denominado ADI/100 cuya función es la de desincrustador, es un detergente ácido para estructuras que permite eliminar mohos, suciedad, grasa, alcalinidad y sales.
