UNIVERSIDAD DE EL SALVADOR
FACULTAD DE INGENIERIA Y ARQUITECTURA
ESCUELA DE ARQUITECTURA

PROPUESTA DE RESTAURACION PARA LA SALA CUNA EXTERNA
CENTRO HISTORICO DE SAN SALVADOR.

CIUDAD UNIVERSITARIA, ABRIL DEL 2003

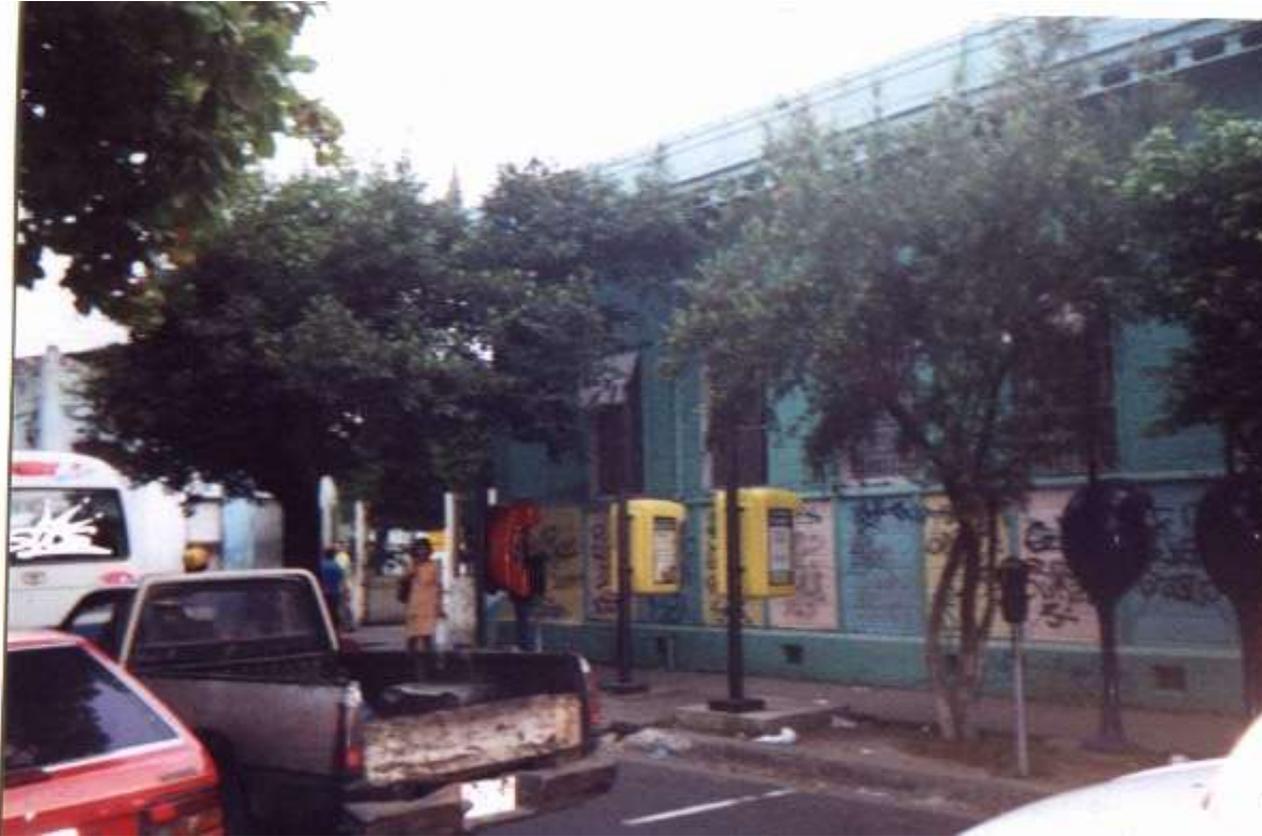
FOTO No 10

La zona se caracteriza por poseer un mobiliario urbano en avanzado deterioro a por encontrarse en abandono por parte de las autoridades competentes.

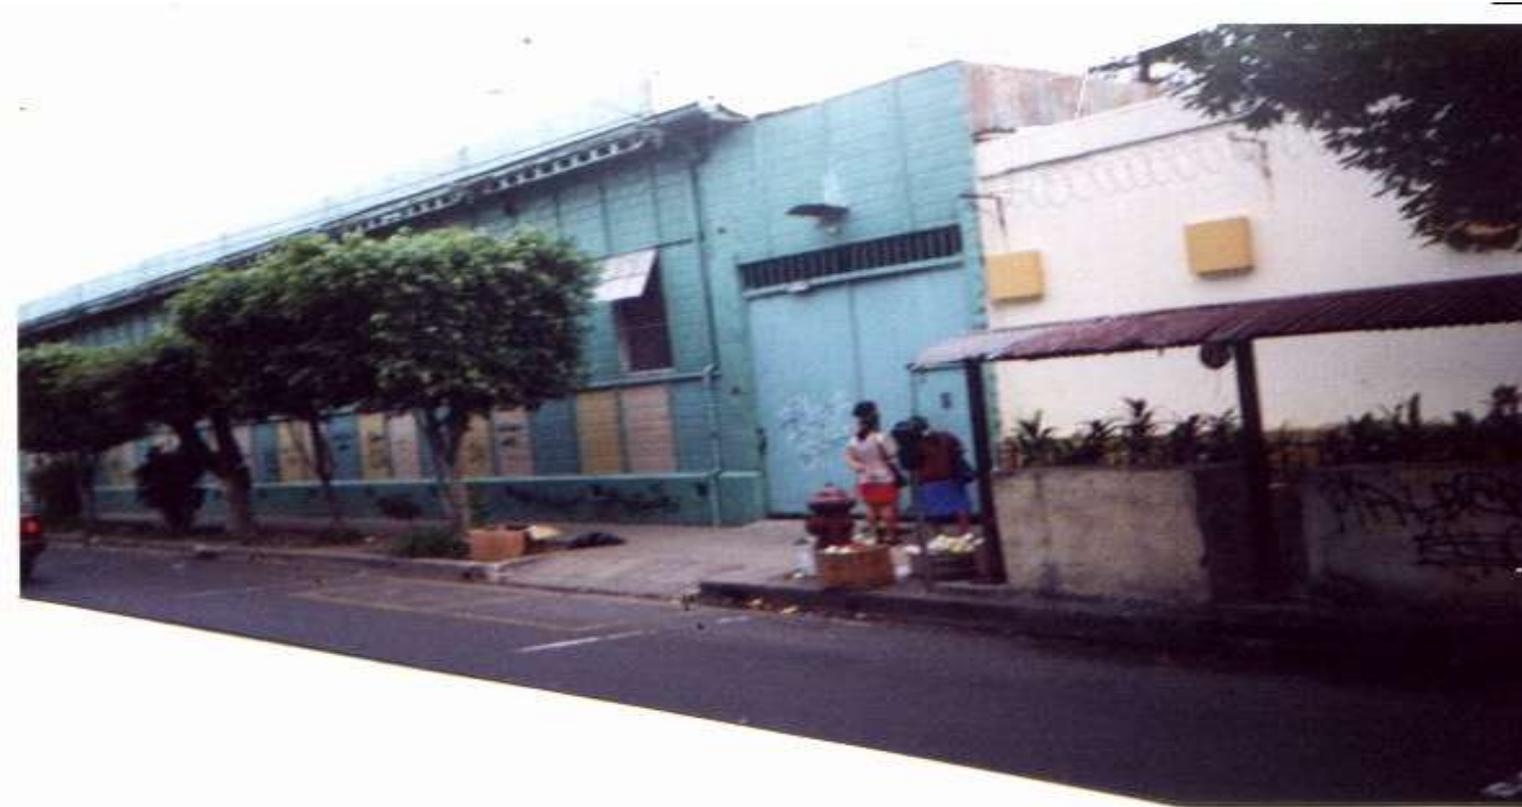
FOTO No 16

Colindancia de la Sala Cuna Externa con alcaldía de San Salvador en la 9ª Calle oriente. Esta fotografía muestra la fachada con mayores daños causados por deterioro natural y principalmente por intervenciones humanas.

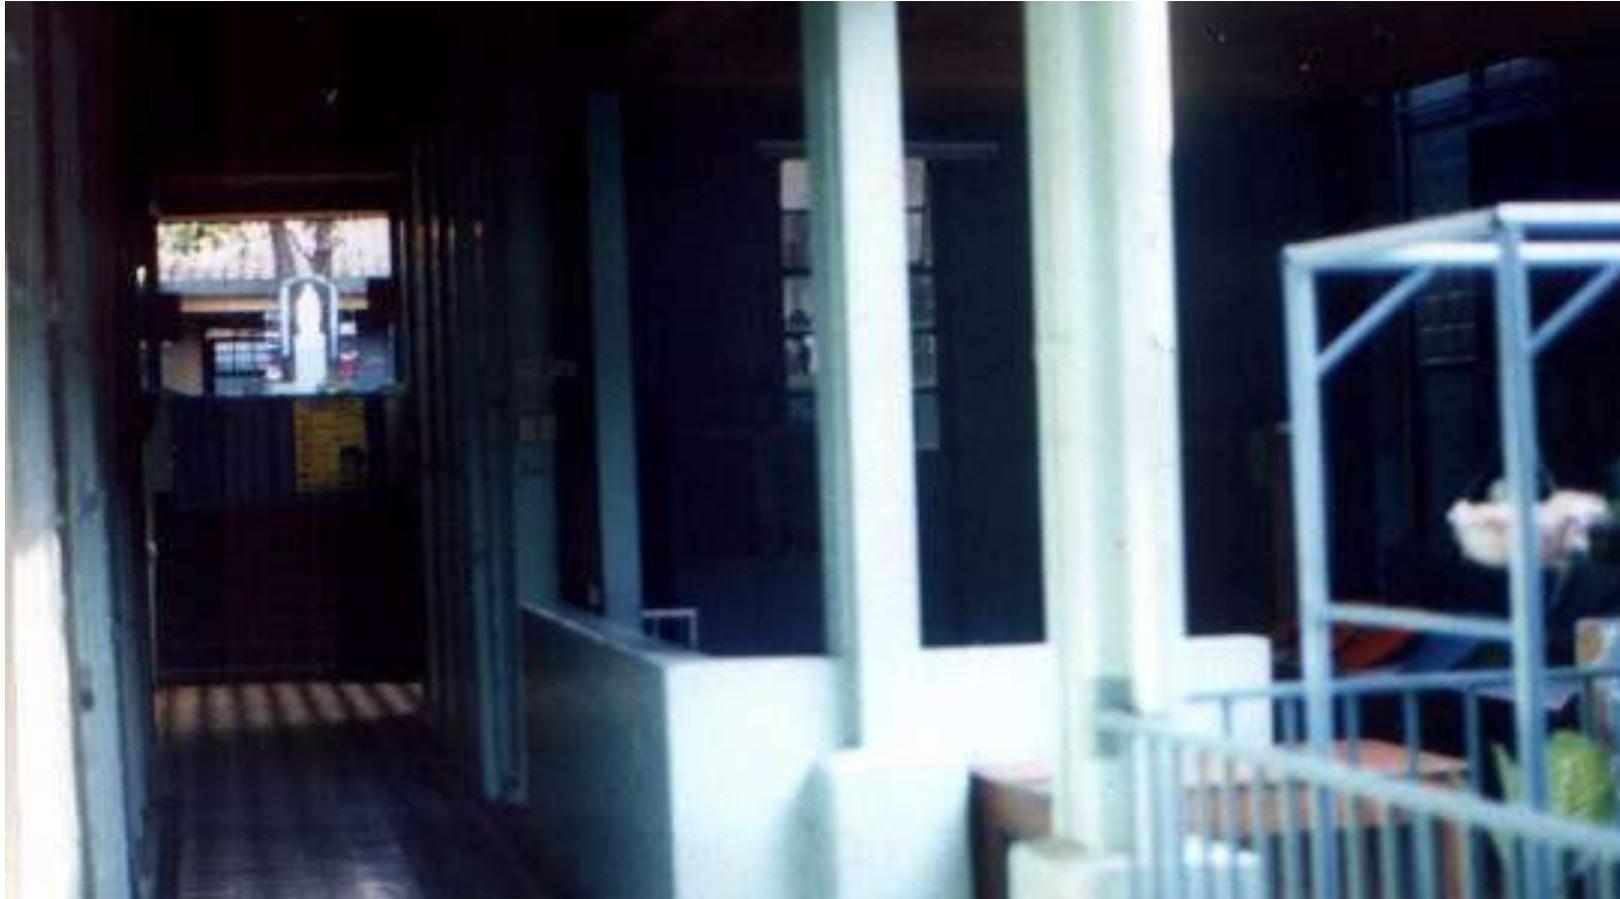
FOTO No 18

Pasillo Principal de circulación entre los dos edificios que conforman la Sala Cuna. Esta circulación no permite una rápida evacuación o circulación fluida desde el área de lactantes al área de párvulos.

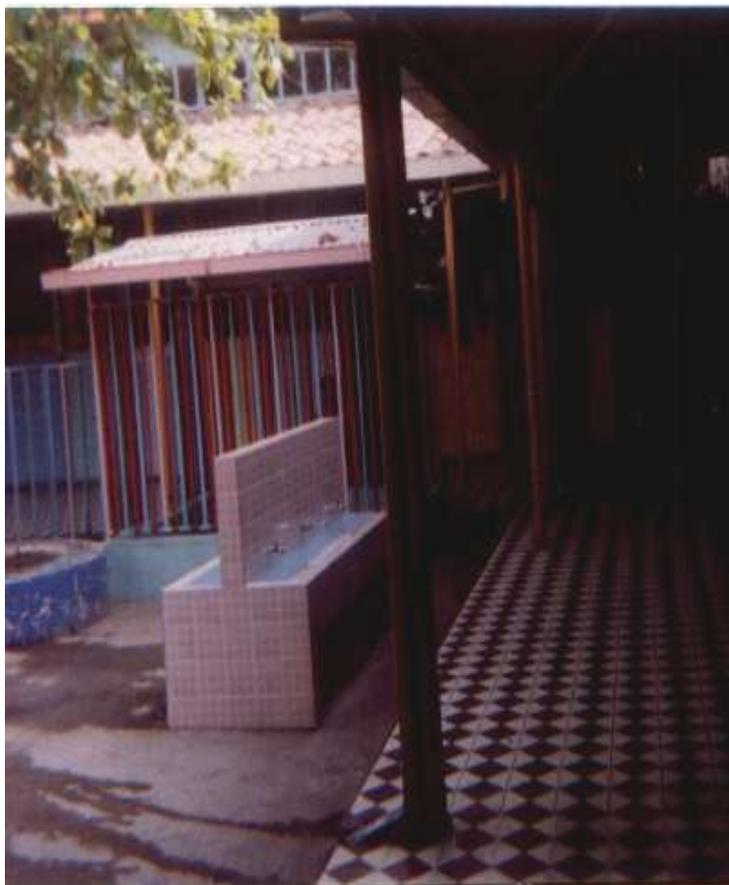
FOTO No 23

Vista interna del patio principal del área de parvularia. Muestra la mala iluminación en pasillos y la calidad espacial de esta área, con mobiliario conflictivo en ella por su poca adaptación.

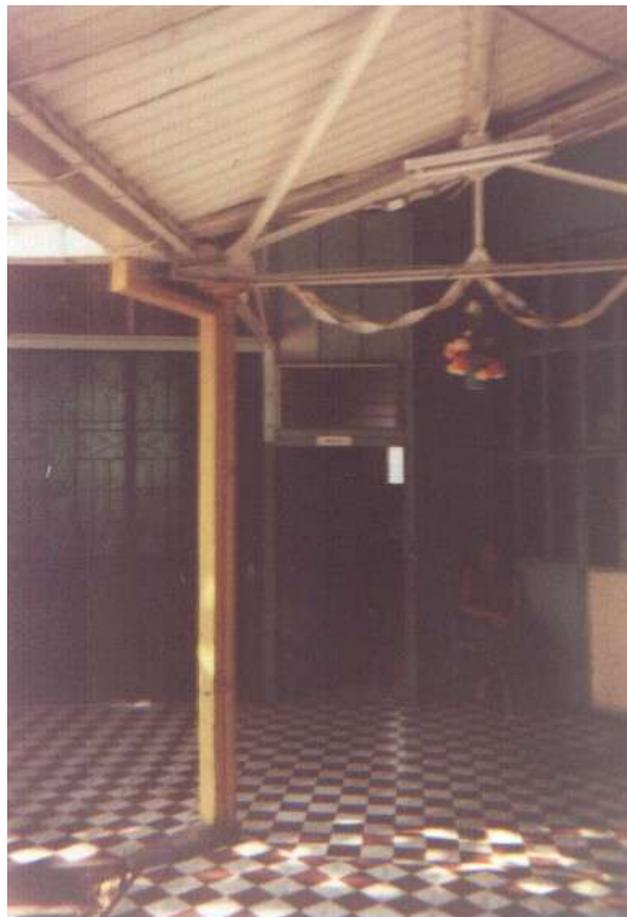
FOTO No 24

La fotografía muestra el pasillo de acceso principal. Al fondo muestra pasillos y ventanas adaptadas a la estructura original, que no logran una adecuada unidad de elementos nuevos a la estructura original.

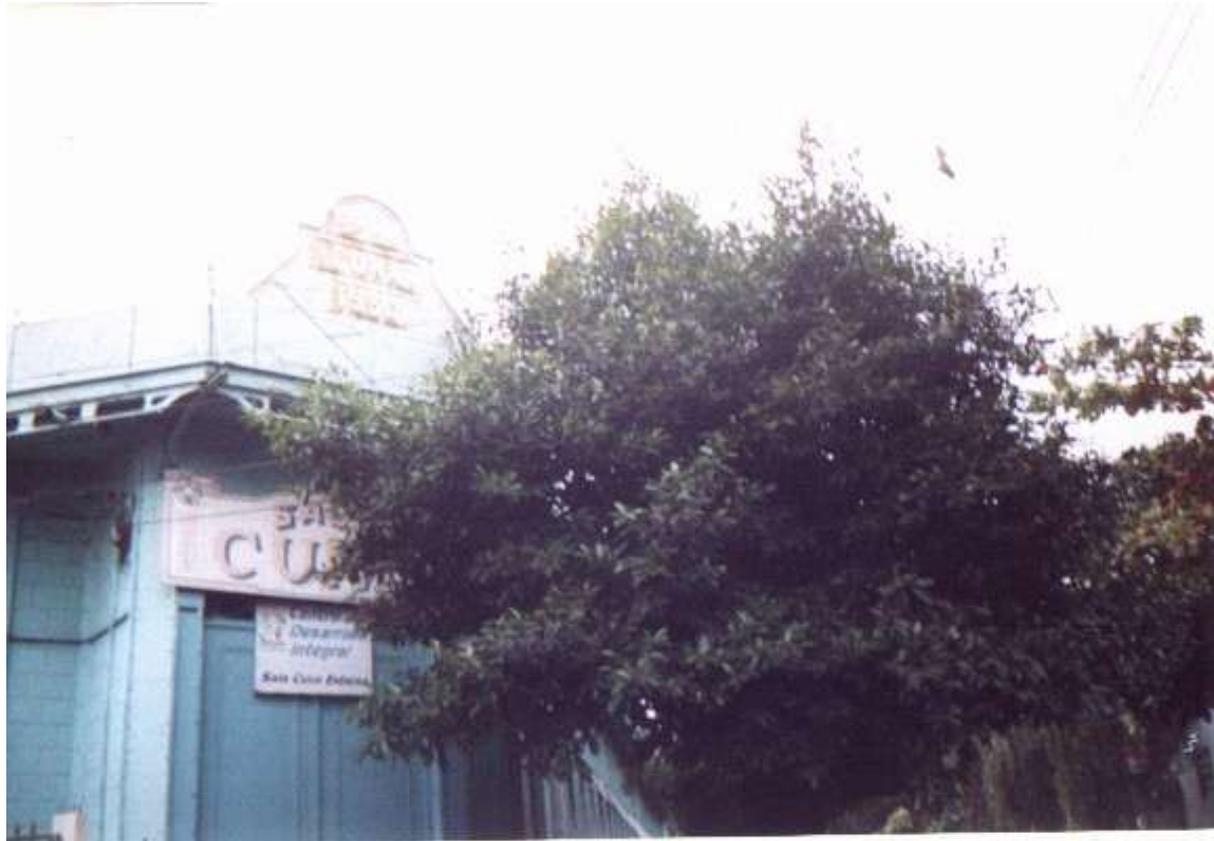
FOTO No 25

Vista de acceso principal de la Sala Cuna Externa bloqueada por existencia de árboles de grandes dimensiones y amplio follaje que unido al color del edificio no logra énfasis en el observador.

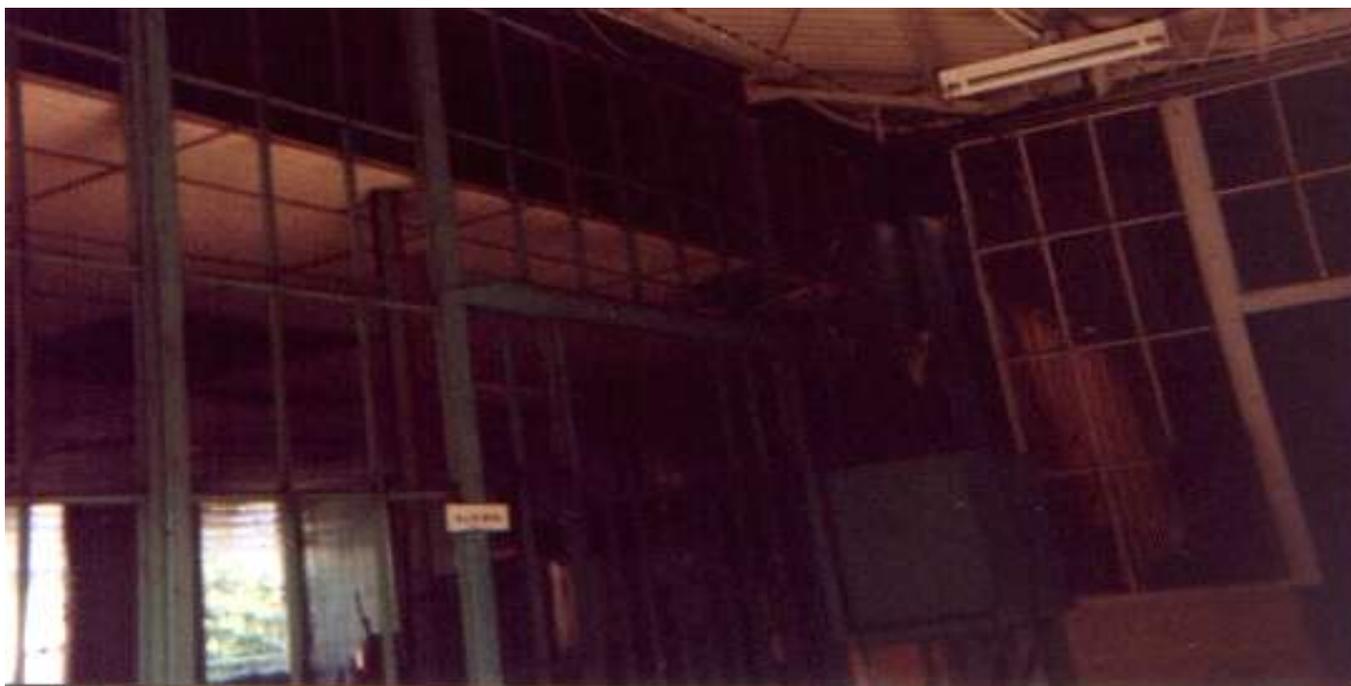
FOTO No 26

El grafico muestra los daños en ventanearías por ausencia de vidrios y deformaciones en marquetería original. Se observa además el Cielo Falso de durapas que recubre al original de lámina, ambos en mal estado.

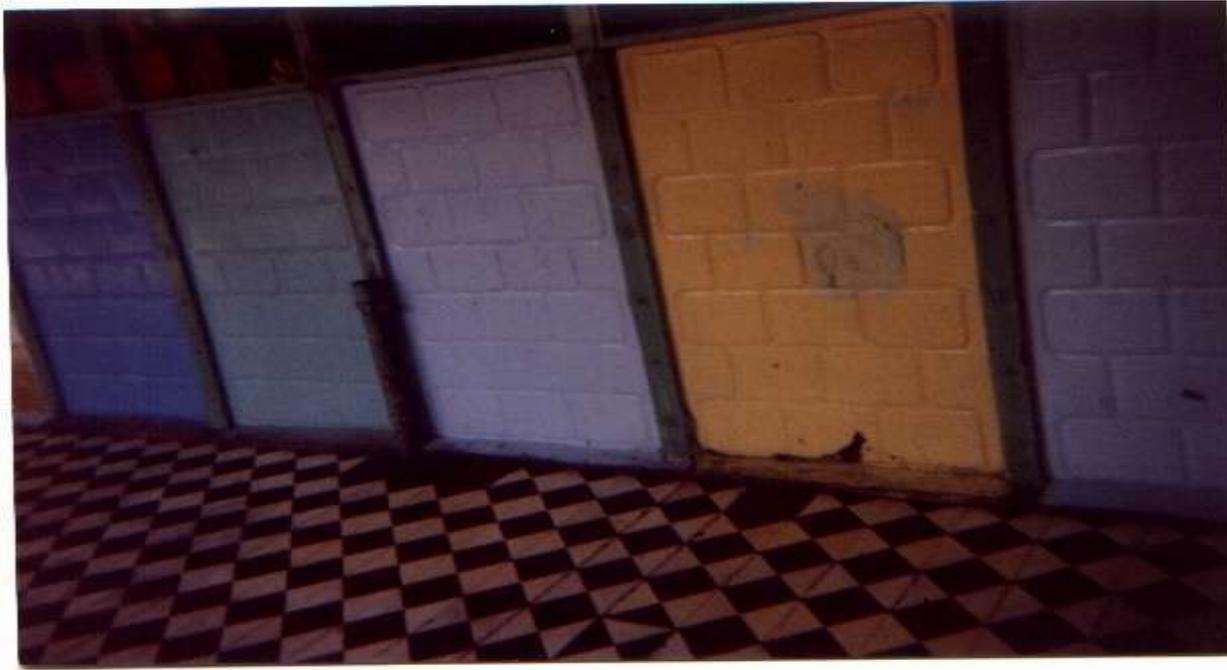
FOTO No 27

Daños sensibles en pisos y estructuras de lámina de acero en el interior son evidentes en los sectores con impacto directo de la lluvia y el sol, carentes de un mantenimiento preventivo y correctivo periódico.

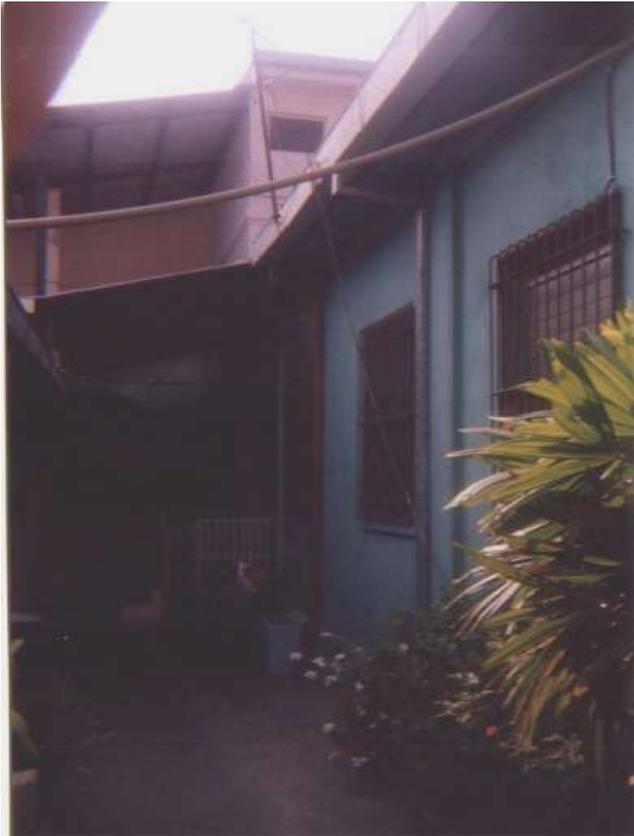
FOTO No 28

Área de servicio actual correspondiente a la ampliación del edificio construida en 1945 – 1949 presenta conflictos funcionales con área de lactantes

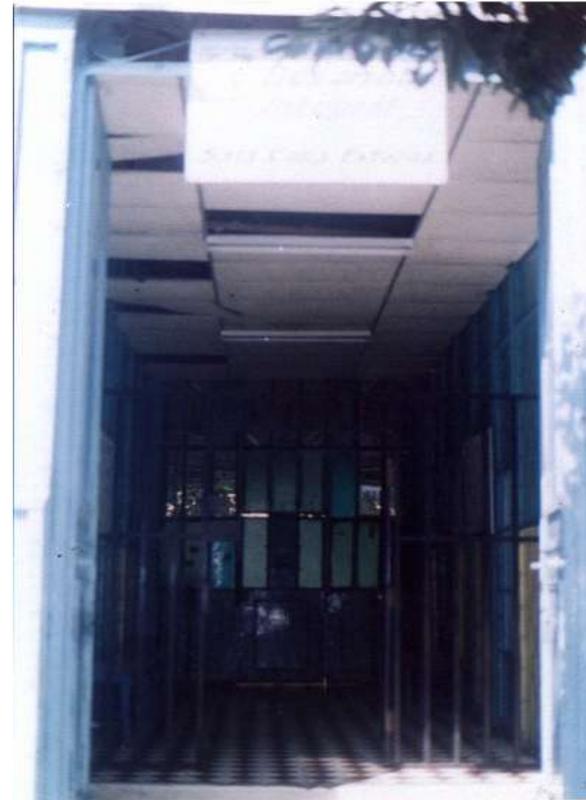
FOTO No 29

Vista de acceso principal al edificio. Presenta deterioro en estructuras de paredes internas y ventanearía. y Al fondo se muestra una puerta de tubo industrial agregada a la edificación como medio de protección.
