PASANTÍA DE PRACTICA PROFESIONAL:
**OBRAS DE MITIGACIÓN DE CÁRCAVAS Y
CONTROL DE EROSIÓN EN EL MUNICIPIO DE
AYUTUXTEPEQUE**

CIUDAD UNIVERSITARIA, ENERO 2022

Tesina de Pasantía de Práctica Profesional previa a la opción al
Grado de:

**OBRAS DE MITIGACIÓN DE CÁRCAVAS Y
CONTROL DE EROSIÓN EN EL MUNICIPIO DE
AYUTUXTEPEQUE**

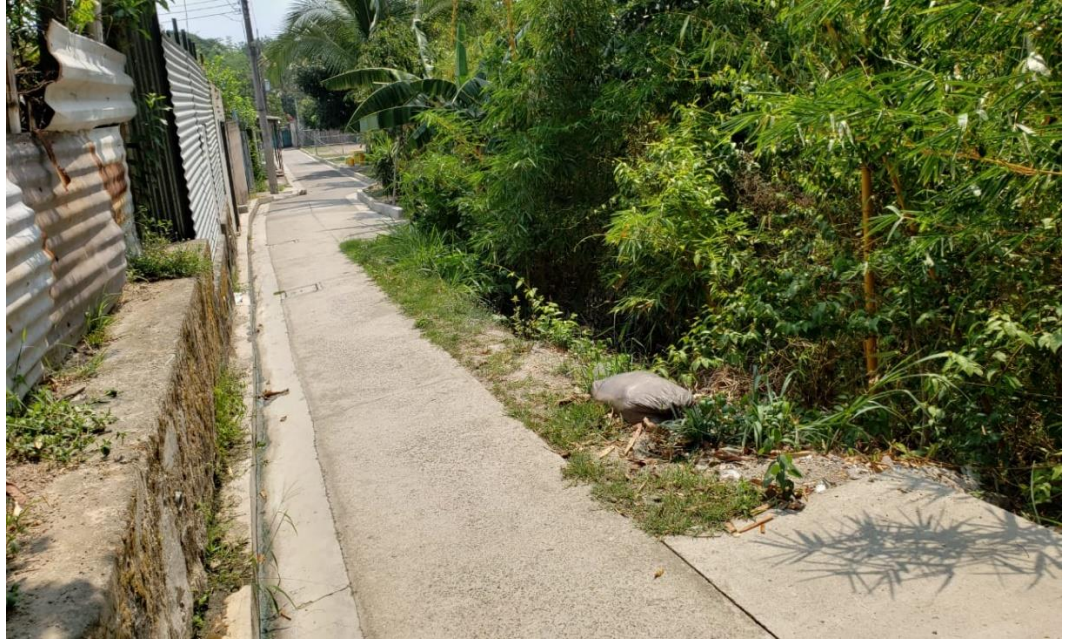
Se llevó a cabo una inspección sobre la Calle Principal de la Comunidad Cristo Redentor, donde se ha generado una cárcava en un terreno al costado oriente de la calle, la cual, según indicaron los habitantes del lugar, comenzó hace aproximadamente 10 años. Se verificó la problemática del desgaste por erosión del terreno y se identificó el punto más crítico de afectación sobre la calle, donde ya no es posible la circulación de vehículos. Al momento de nuestra inspección se observó que dicho tramo no cuenta con las medidas de protección adecuadas, ni obras para desviar el agua lluvia que se acumula sobre la calle para que ésta no sea vertida directamente sobre la superficie de la ladera (ver Fotografía 3.1 y 3.2).

Fotografía 3.1. Tramo inconcluso de la calle principal (abril, 2021).

contar con una adecuada distribución de barbacanas para disminuir la presión hidrostática de los suelos. Así mismo se deberá completar el tramo inconcluso de la calle con su respectiva canaleta para evacuar el agua lluvia.

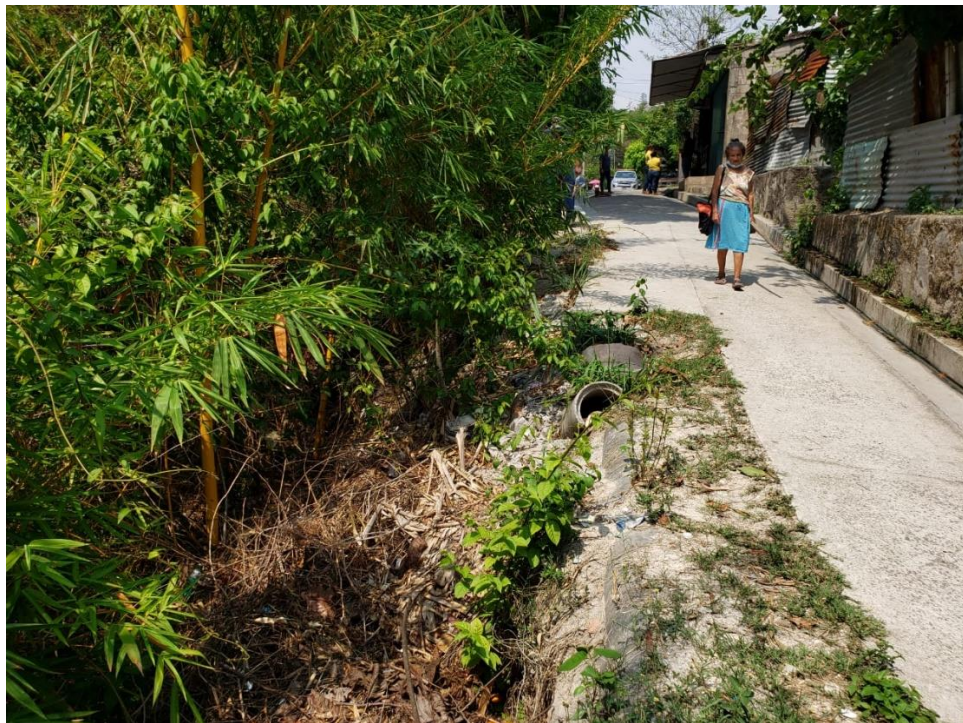
Fotografía 3.2. Tramo de la calle afectada por la erosión (abril, 2021).

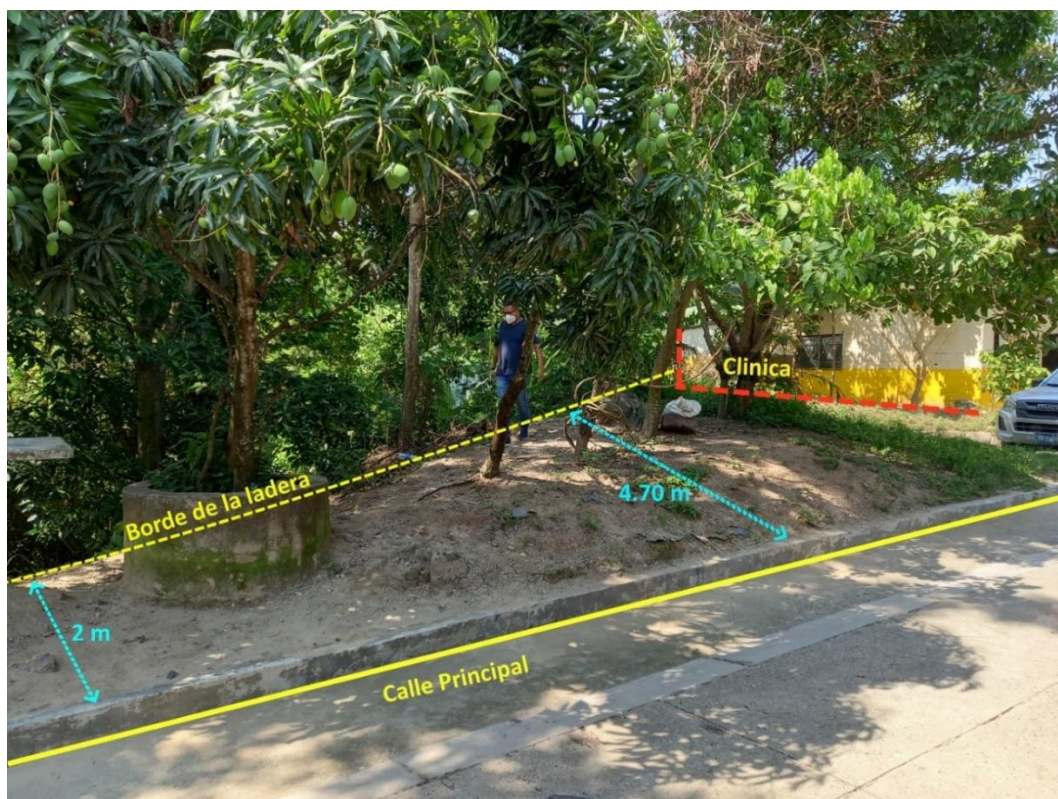
Los habitantes del lugar manifestaron su preocupación por la existencia y cercanía de esa cárcava y asociaron el inicio de ésta y su rápido avance, como producto de una obra inconclusa de un tramo de la calle, que a través del tiempo ha sufrido erosión con el paso de diferentes tormentas, aumentando así sus dimensiones. El problema de la erosión de la ladera tiene una magnitud tal que abarca desde el un tramo inconcluso de la calle hasta la esquina de la clínica de la localidad, siendo esta longitud de aproximadamente 60 metros (ver Fotografía 3.3).

Fotografía 3.3. Esquina de la clínica hasta donde se ha extendido la erosión en ladera (mayo, 2021).

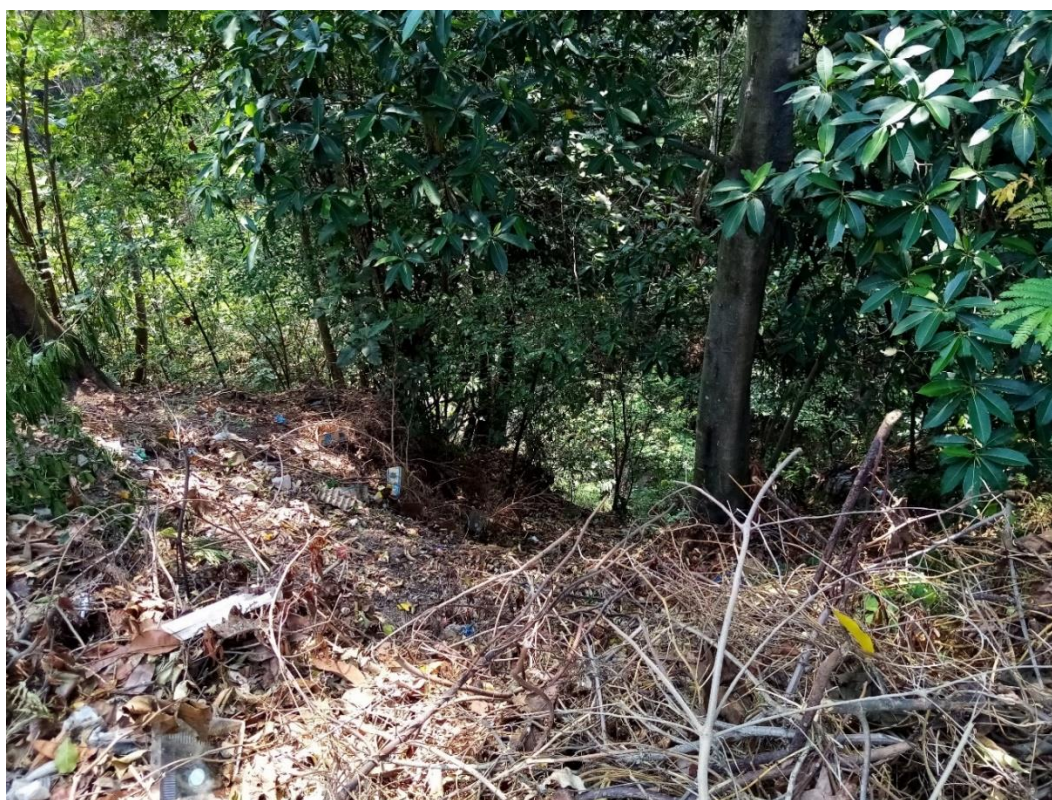
Fotografía 3.4. Ladera escarpada con poca vegetación (abril, 2021).

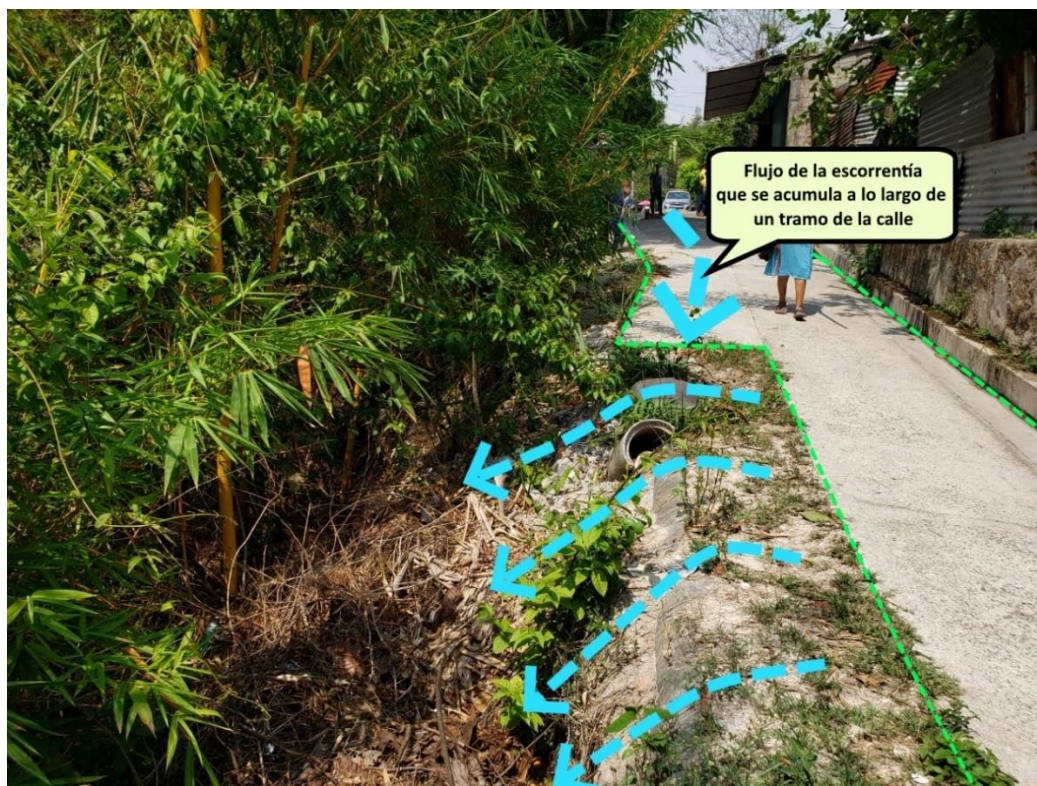
transeúntes (ver Fotografía 3.5). Durante la inspección realizada los habitantes de la zona manifestaban que han habido casos en los que los niños han estado a punto de caer en la ladera por lo angosto de la calle y por la falta de obras que restrinjan el acceso hacia la ladera.

Fotografía 3.5. Flujo de la escorrentía en la calle (mayo, 2021).

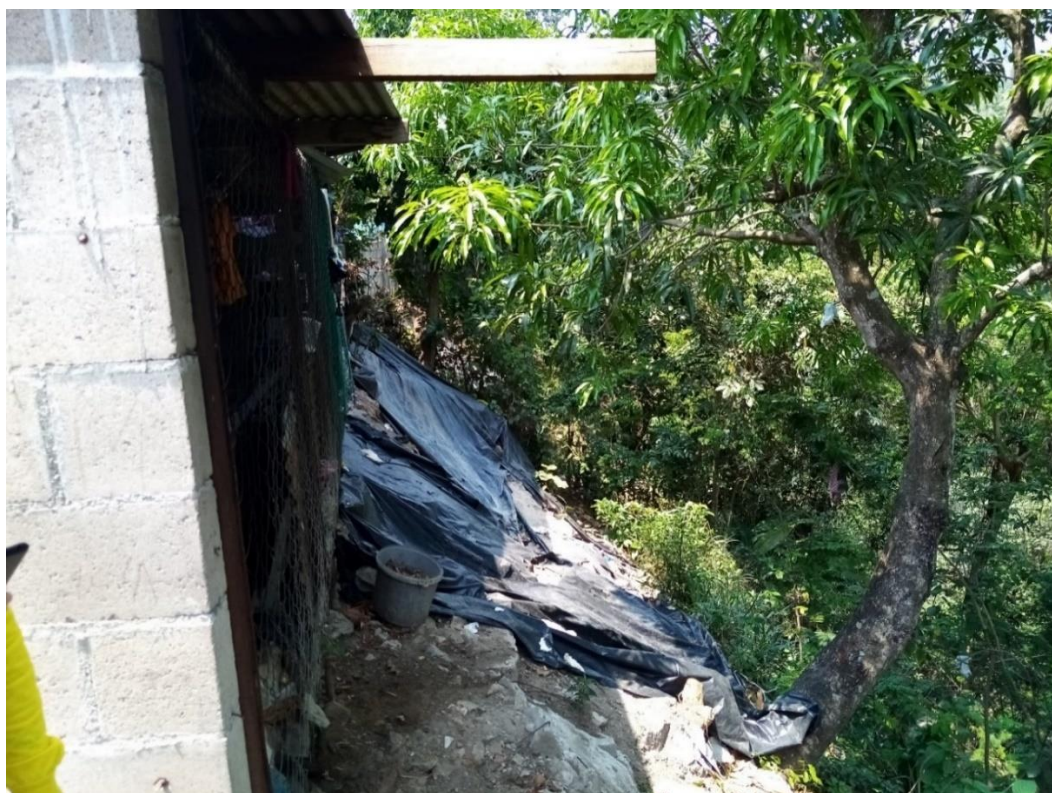
En el sector de la Colonia Divina Providencia, al final de la Calle Principal, a un costado del Pasaje 2, se localiza un grupo de siete casas localizadas en la corona de un talud que se está erosionando. Según lo manifiestan los habitantes de dichas casas, la erosión está avanzando de forma rápida, afectando principalmente la parte superior de la ladera, por tal motivo se han colocado plásticos sobre una parte para cubrir el suelo, como medida para tratar de frenar su avance, ver Fotografía 3.6.

Fotografía 3.6. Casas al borde de la ladera (abril, 2021).

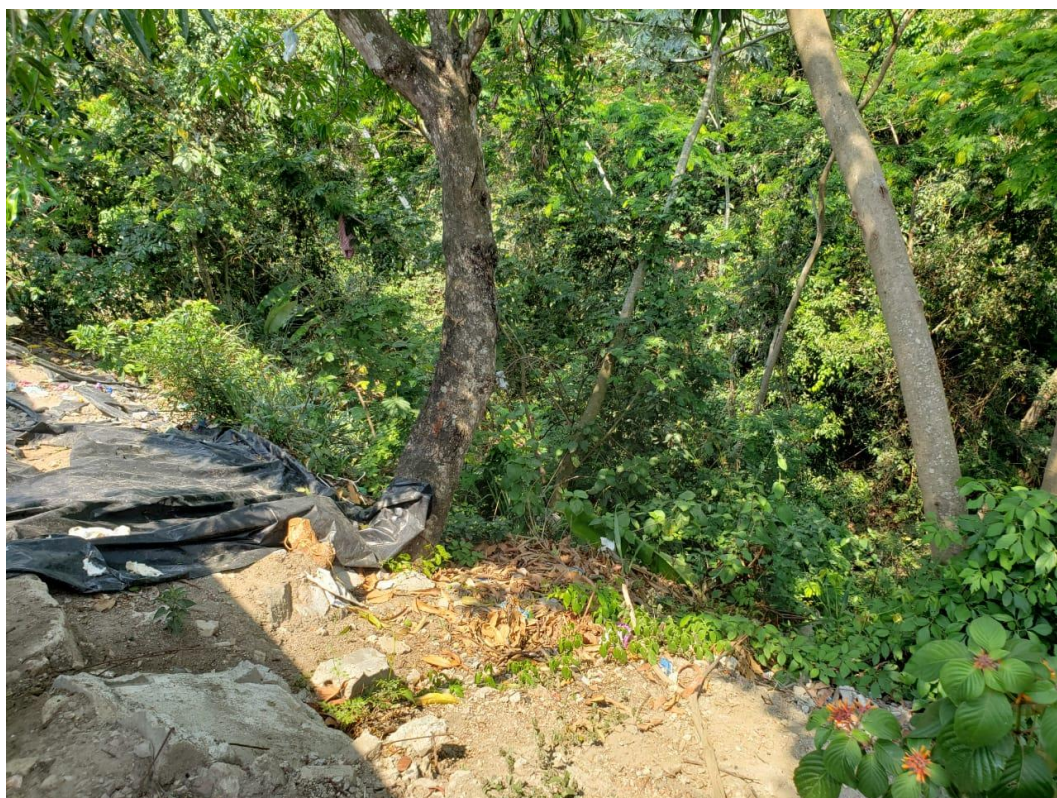
Fotografía 3.7. Abundante vegetación existente en la parte inferior de la ladera (abril, 2021).

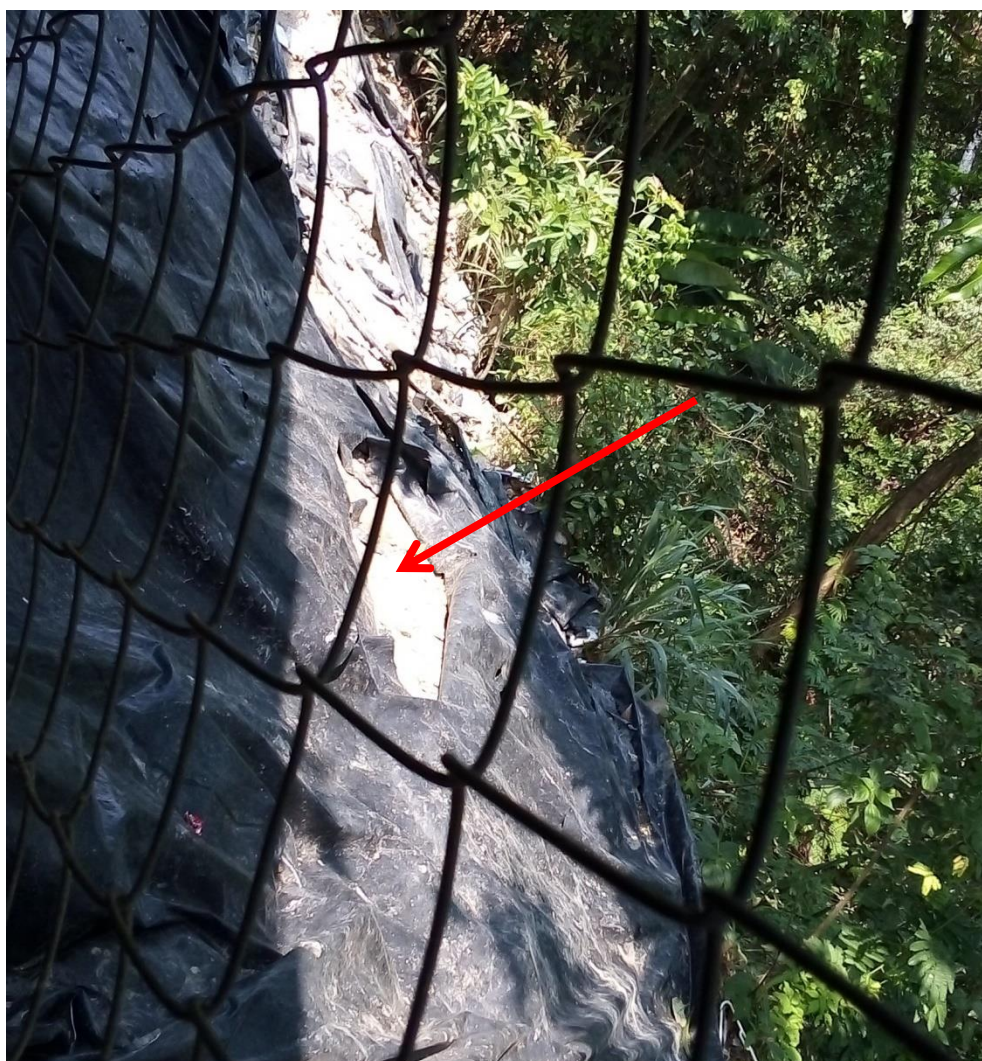
Las casas se encuentran justo al borde del talud, expuestas a que puedan sufrir daño con algún deslizamiento que se pueda generar por lo escarpado del área y por el tipo de suelo que lo conforma.

Fotografía 3.8. Vista de los daños presentes en el talud, desde el interior de una de las casas que está al borde de la ladera (abril, 2021).

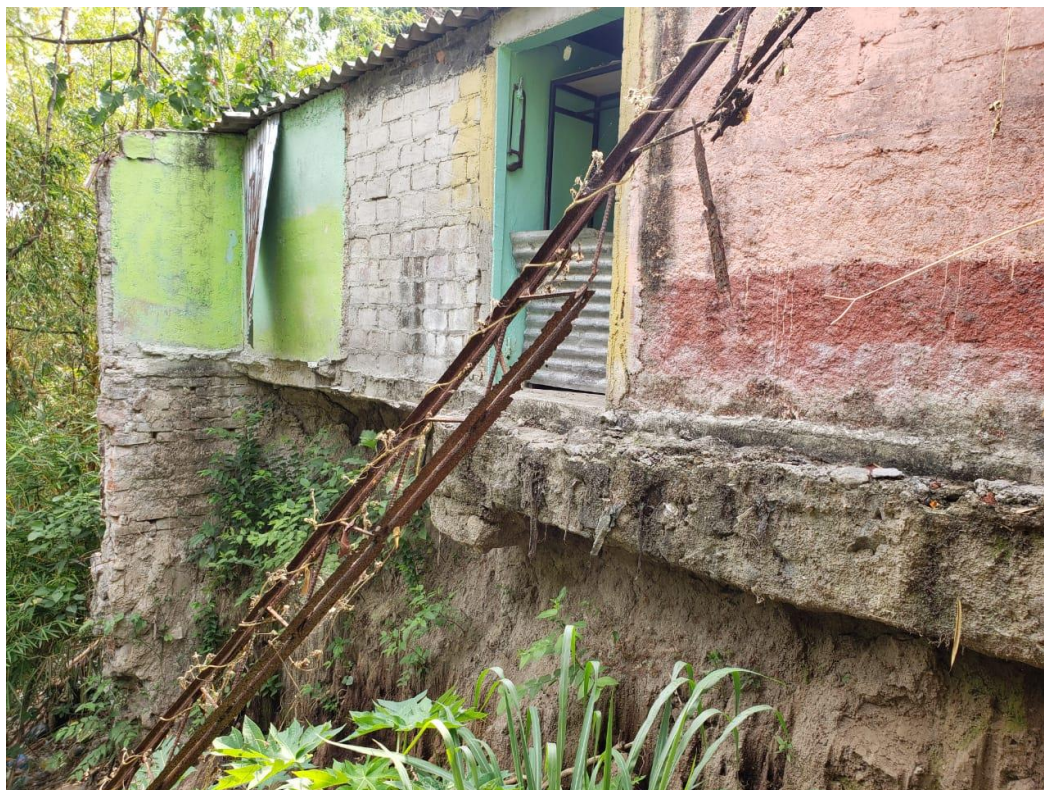
Fotografía 3.9. Socavación del suelo donde esta cimentada la casa (abril, 2021).

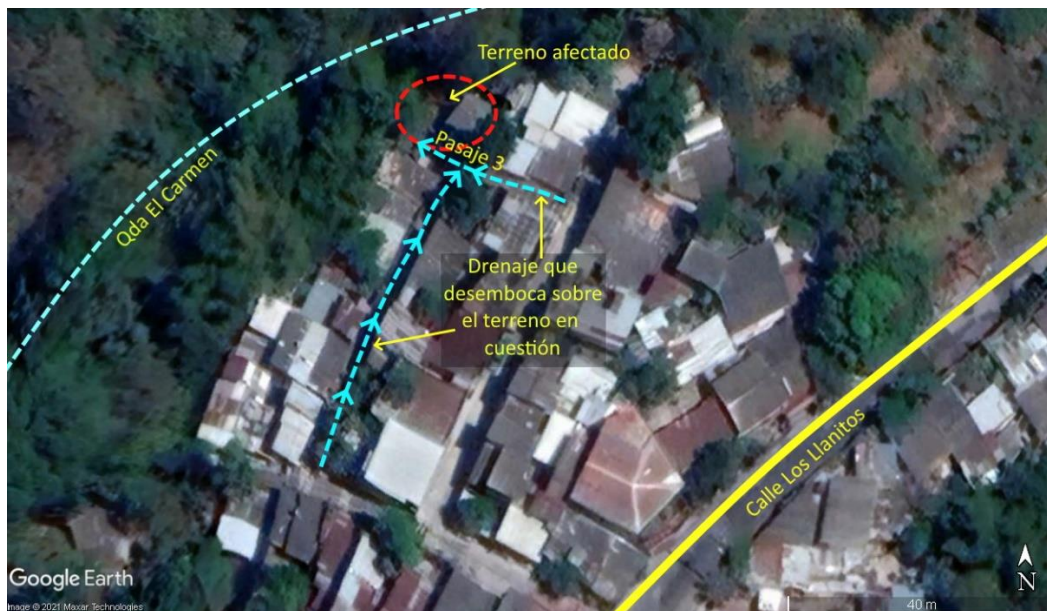
Según lo manifiestan algunas personas de la localidad, el problema inició hace aproximadamente 20 años y ha ido avanzando gradualmente por la escorrentía que baja hacia la Quebrada El Carmen, ya que todo el drenaje superficial del Pasaje 3 es vertido sobre este terreno, ver Imagen 3.11.

Imagen 3.11. Red de drenaje superficial que se está vertiendo sobre el terreno (junio, 2021).

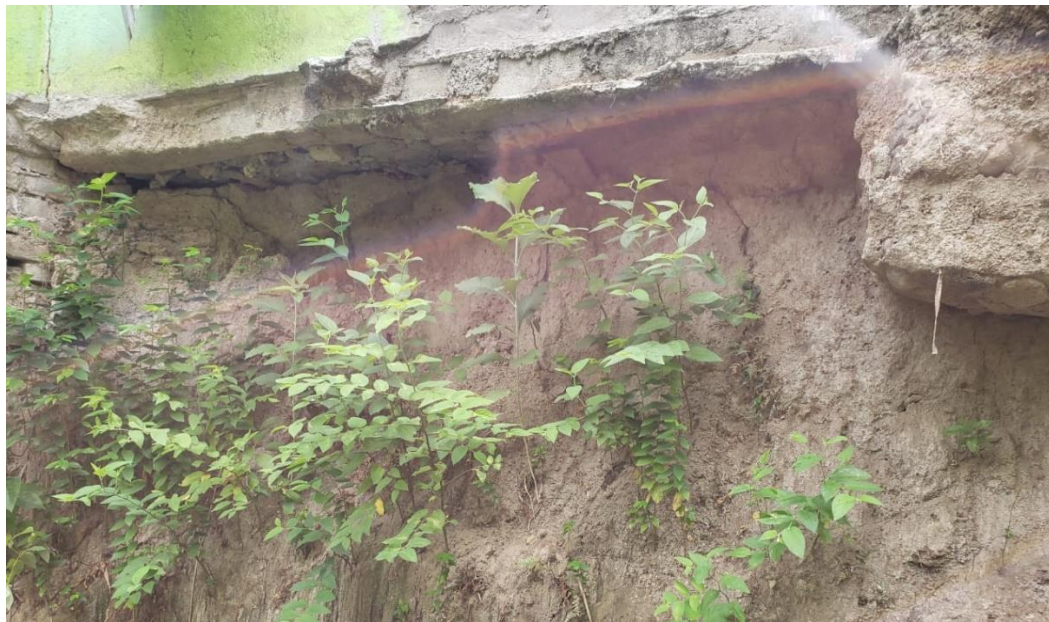
El suelo que conforma la ladera está constituido por arena limosa, ver Fotografía 3.11, lo cual es un factor que ha contribuido en la formación de la cárcava por la susceptibilidad que este material a erosionarse bajo la influencia de corrientes de agua.

Fotografía 3.11. Suelo existente por debajo de vivienda, el cual consiste en arena limosa, altamente susceptible a erosión hídrica (abril, 2021).

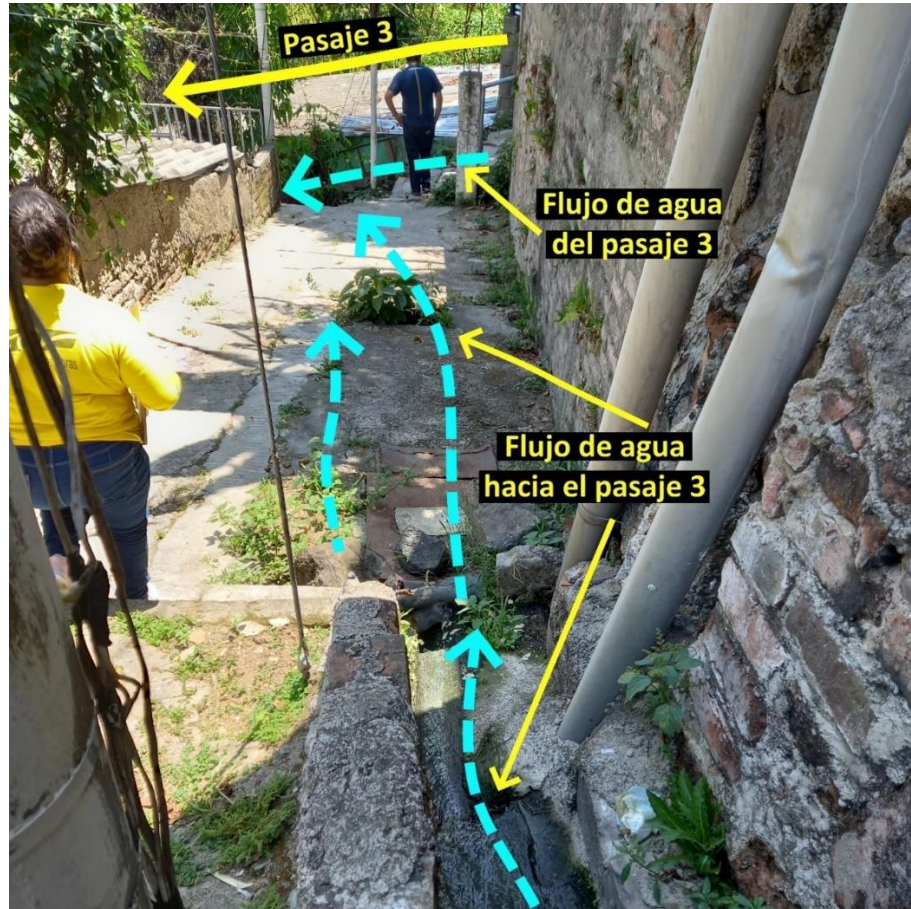
El problema ha acelerado debido a que el agua es vertida directamente sobre la ladera, lo que ha propiciado la formación de la cárcava. Esta agua es la que se concentra superficialmente en el Pasaje 3 y desciende por las canaletas de desagüe del pasaje adyacente, ver Fotografías 3.12 y 3.13.

Fotografía 3.12. Dirección del flujo del agua (junio, 2021).

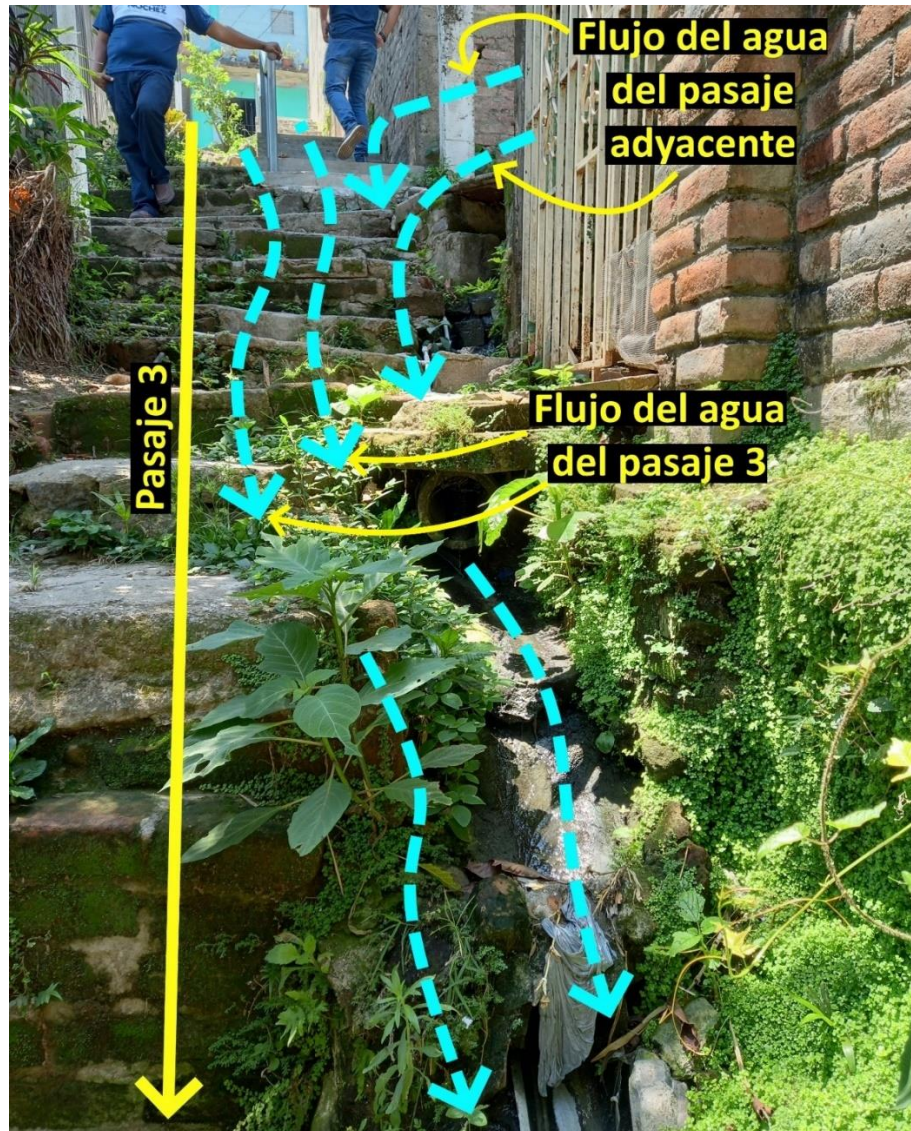
Fotografía 3.13. Confluencia del desagüe del pasaje 3 y el desagüe del pasaje adyacente (junio, 2021).

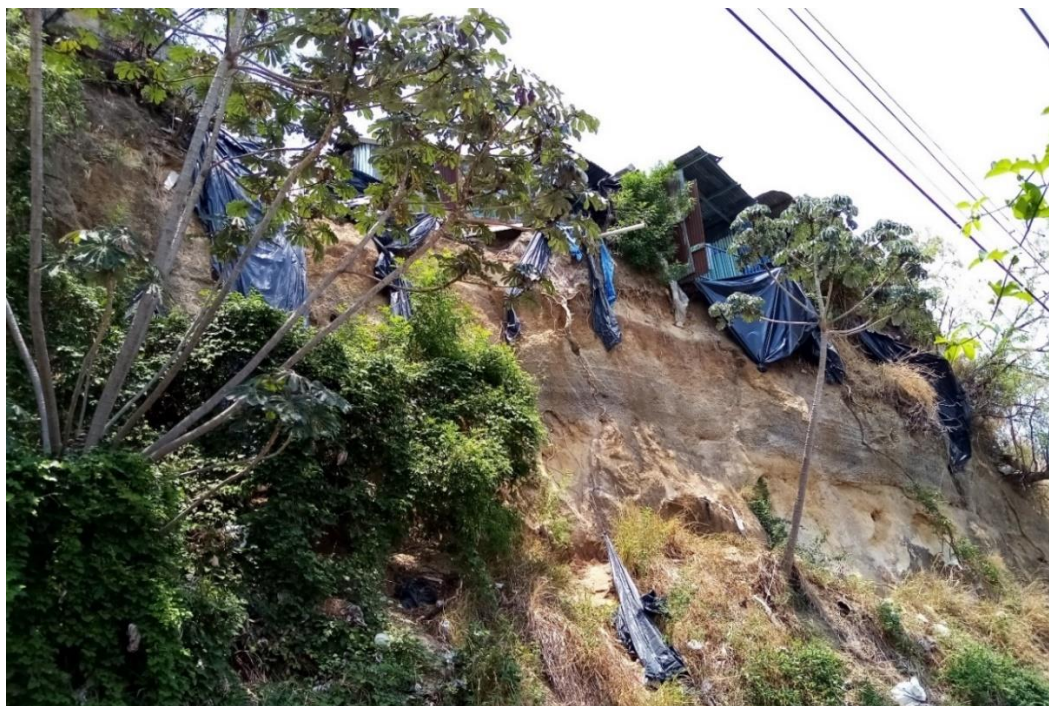
Fotografía 4.1. Viviendas existentes al borde de la corona del talud (abril, 2021).

Es de indicar que la superficie del talud no cuenta con vegetación adecuada que pueda contribuir a disminuir el impacto de la erosión, por lo que las únicas medidas de protección que han podido tomar los habitantes de este lugar es la colocación de plásticos para disminuir el impacto de las tormentas, sin embargo, estas medidas no han sido suficientes ya que los plásticos se han deteriorado y se han caído, dejando desprotegido el talud, ver Fotografía 4.1.

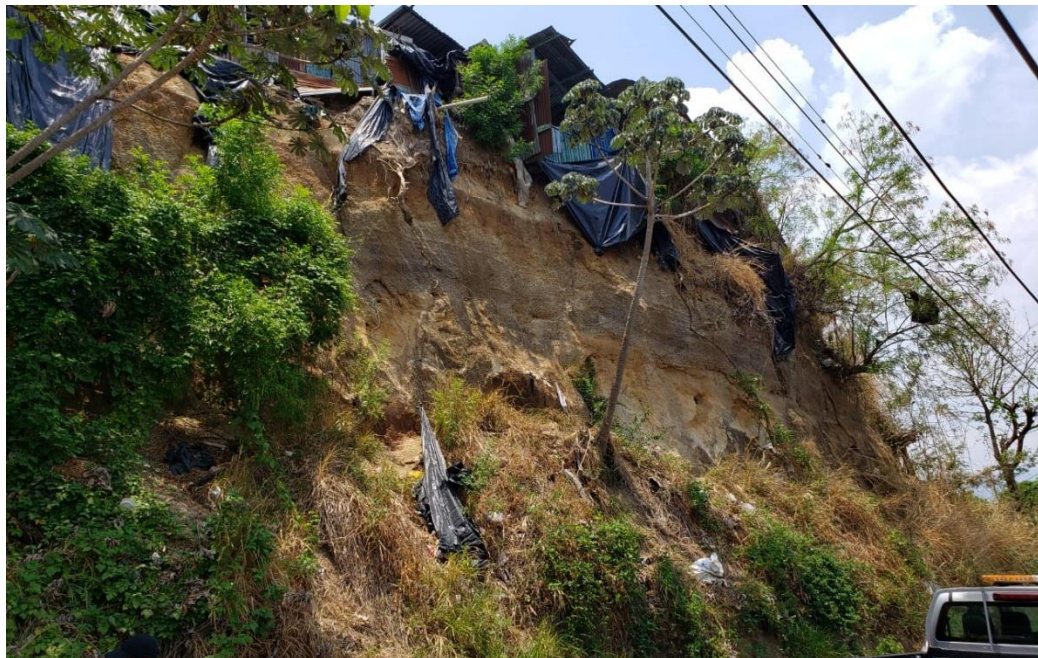
Fotografía 4.3. Fotografía del talud tomada en el 2021 (abril, 2021).

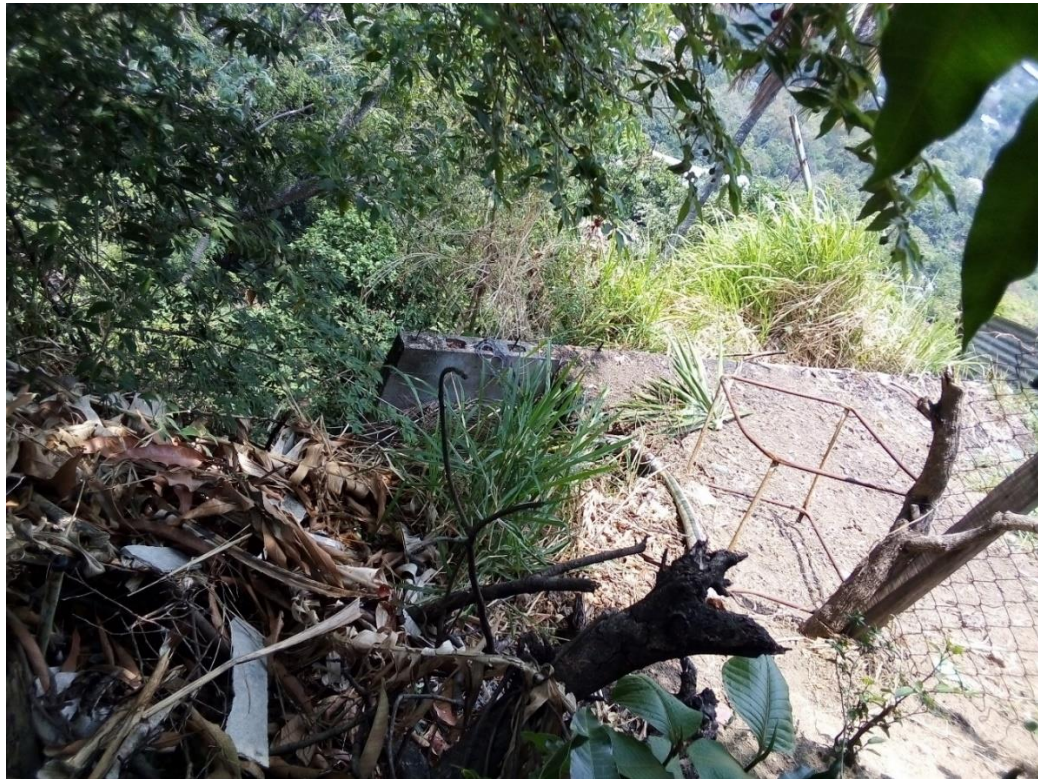
Fotografía 4.4. Parte del muro de retención que aún se mantiene en pie (abril, 2021).

Al realizar la inspección al sitio reportado se pudo observar que el muro fue construido con bloques de concreto de 15 cm de espesor, estimándose que posiblemente el diseño del muro no fue el adecuado en cuanto a las cargas y empujes considerados, o bien, con drenaje transversal insuficiente, ya que no resistió el esfuerzo cortante que generó el movimiento sísmico, propiciando las condiciones de daño y posterior colapso.

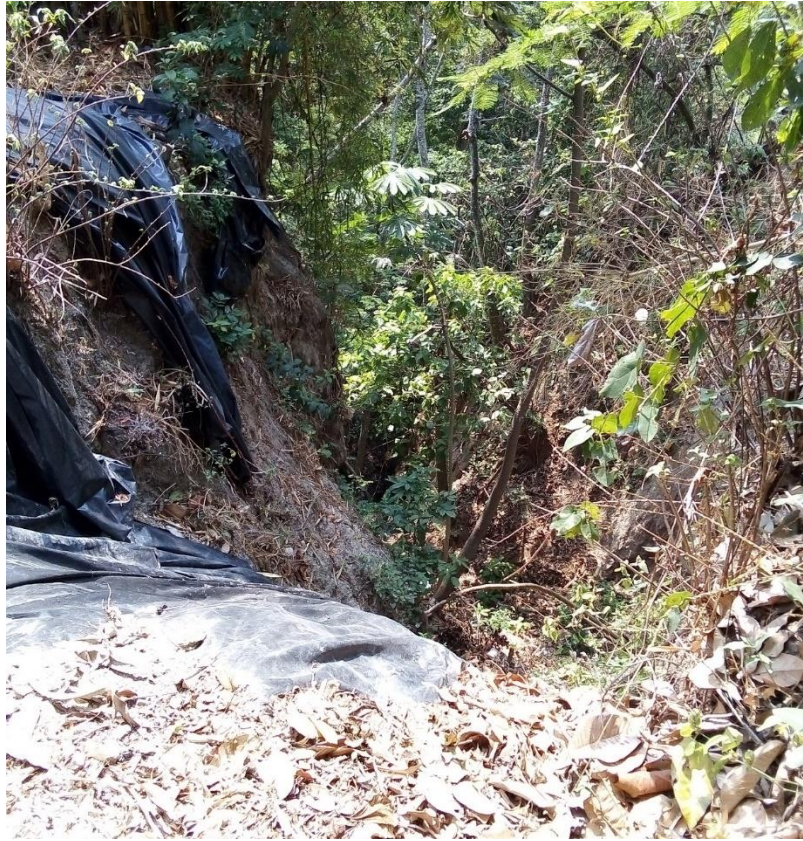
Fotografía 4.5. Cárcava que se ha generado sobre el terreno (abril, 2021).

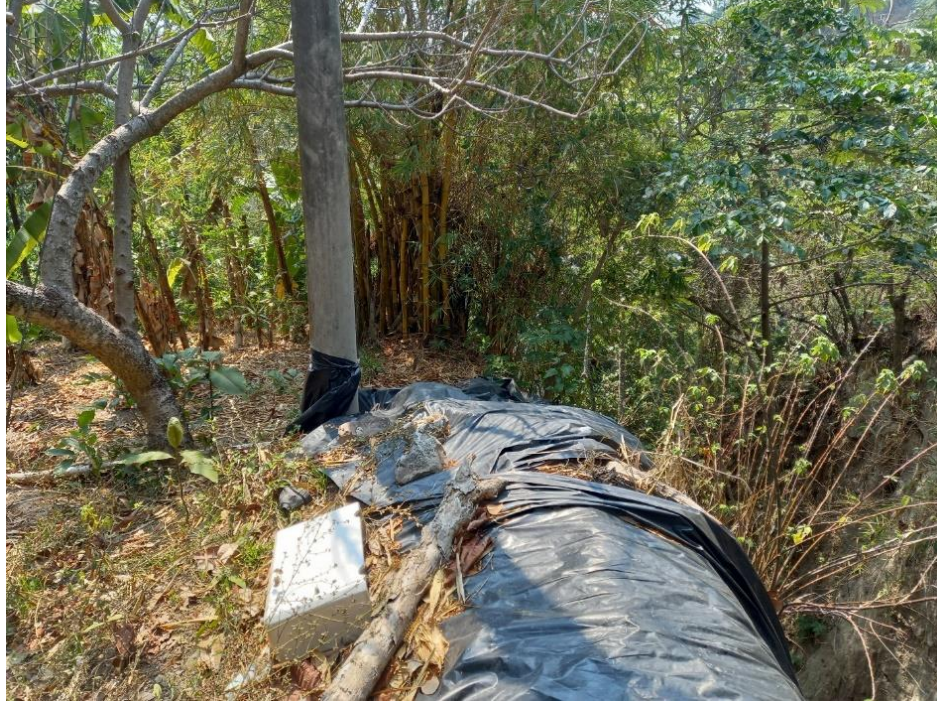
Fotografía 4.6. Poste de tendido eléctrico al borde de la cárcava (abril, 2021).

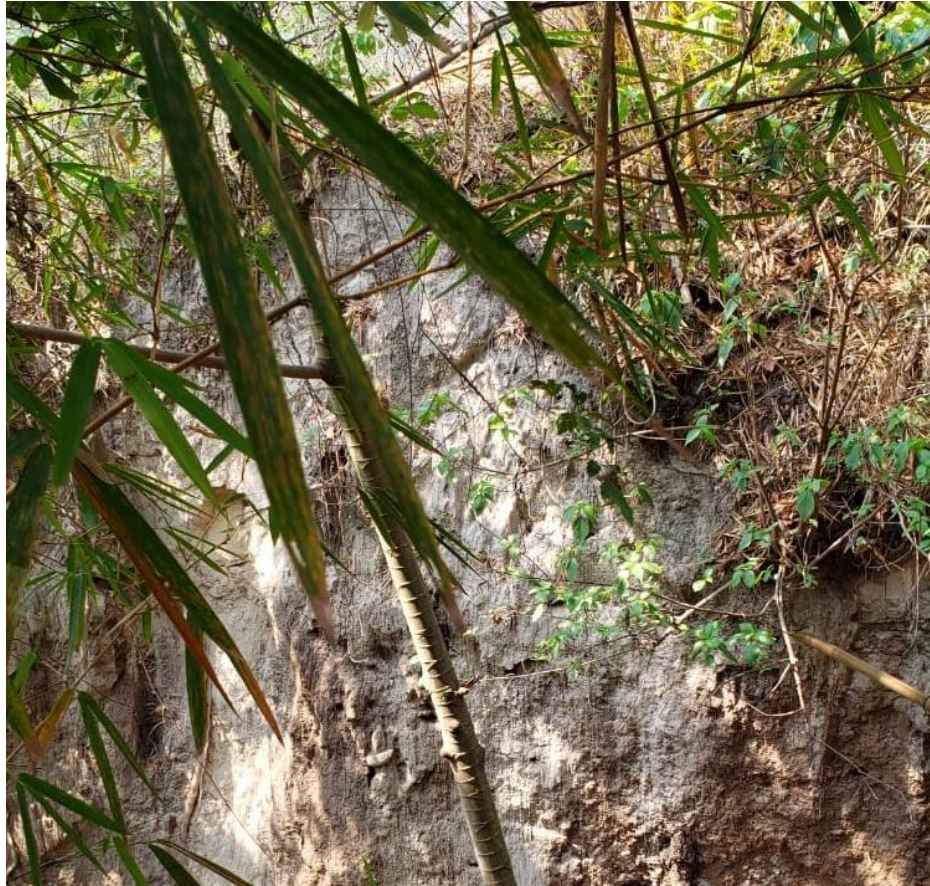
Fotografía 4.7. Presencia de Tierra Blanca Joven en estrato superior de cárcava. Nótese que no posee ningún tipo de recubrimiento o vegetación (abril, 2021).

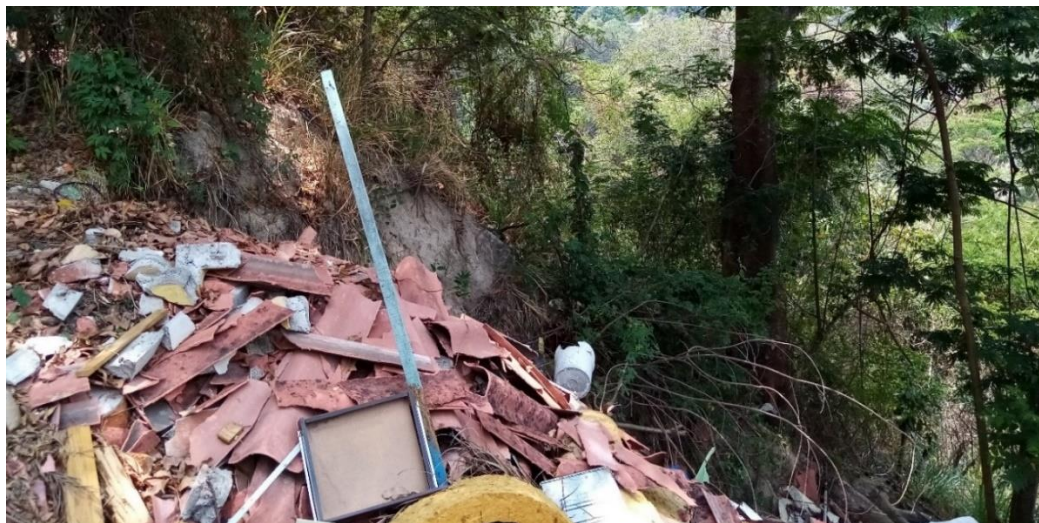
Fotografía 4.9. Escombros y basura arrojados sobre la ladera por los habitantes de la zona (abril, 2021).

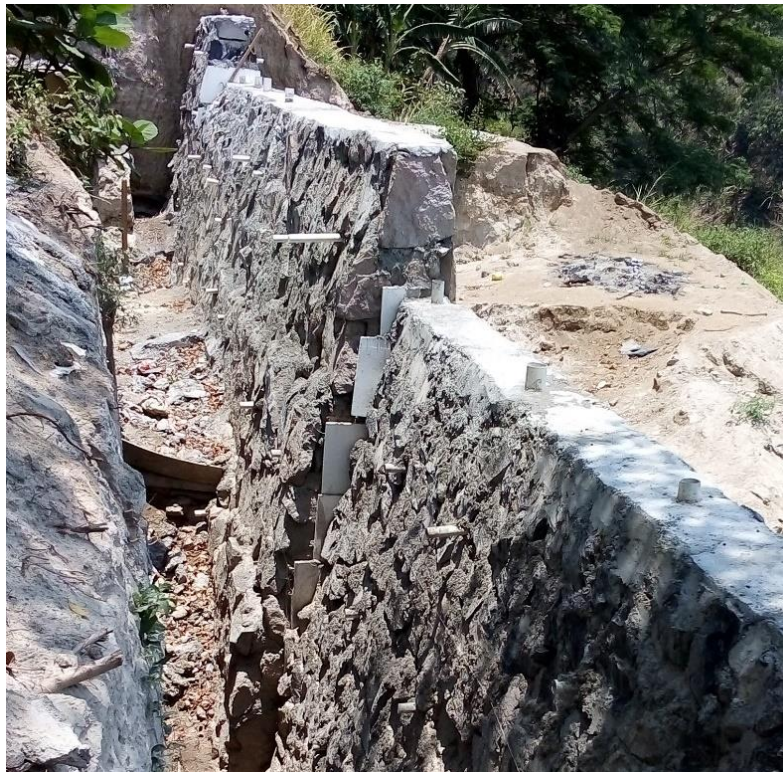
Fotografía 4.10. Muro de retención en construcción por parte de la Alcaldía Municipal (abril, 2021).
