Implementación de Sistema de Gestión de Pavimentos en Usulután

“IMPLEMENTACIÓN DE UN SISTEMA DE GESTIÓN DE
PAVIMENTO MEDIANTE LA EVALUACIÓN VISUAL A NIVEL
DE RED EN EL CENTRO DE USULUTÁN. ”

CIUDAD UNIVERSITARIA ORIENTAL, 09 DE AGOSTO DE 2018

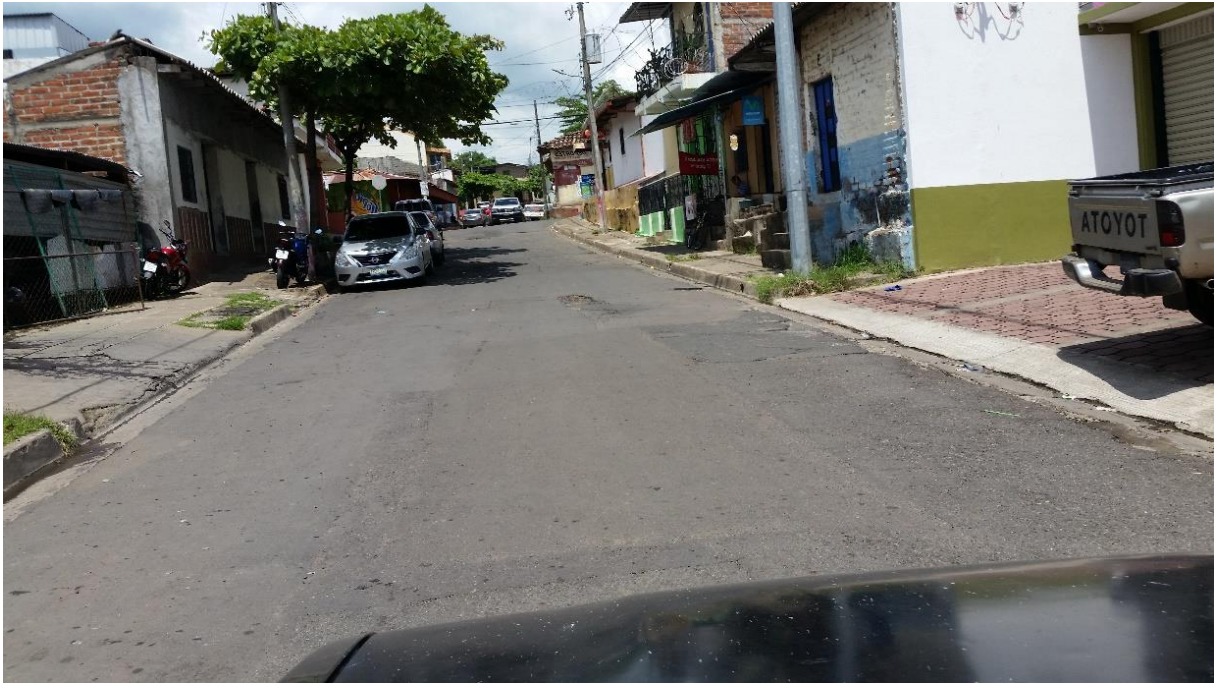
Figura 5. 5ta. avenida sur Usulután. Pavimento flexible.

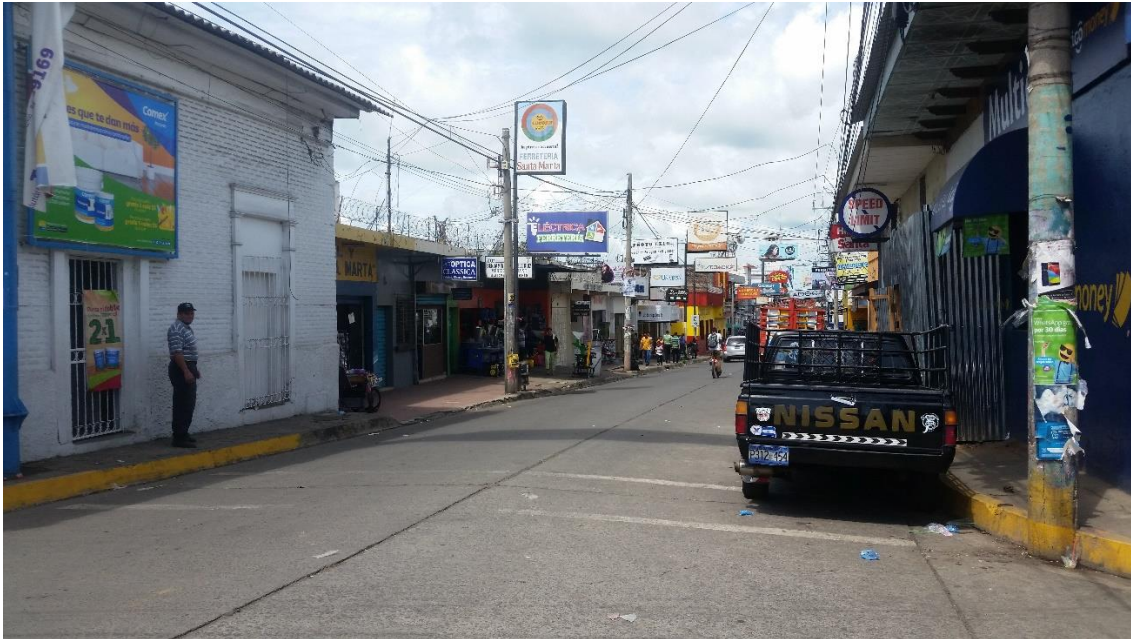
Figura 6. Calle Grimaldi, Usulután. Pavimentos rígidos.

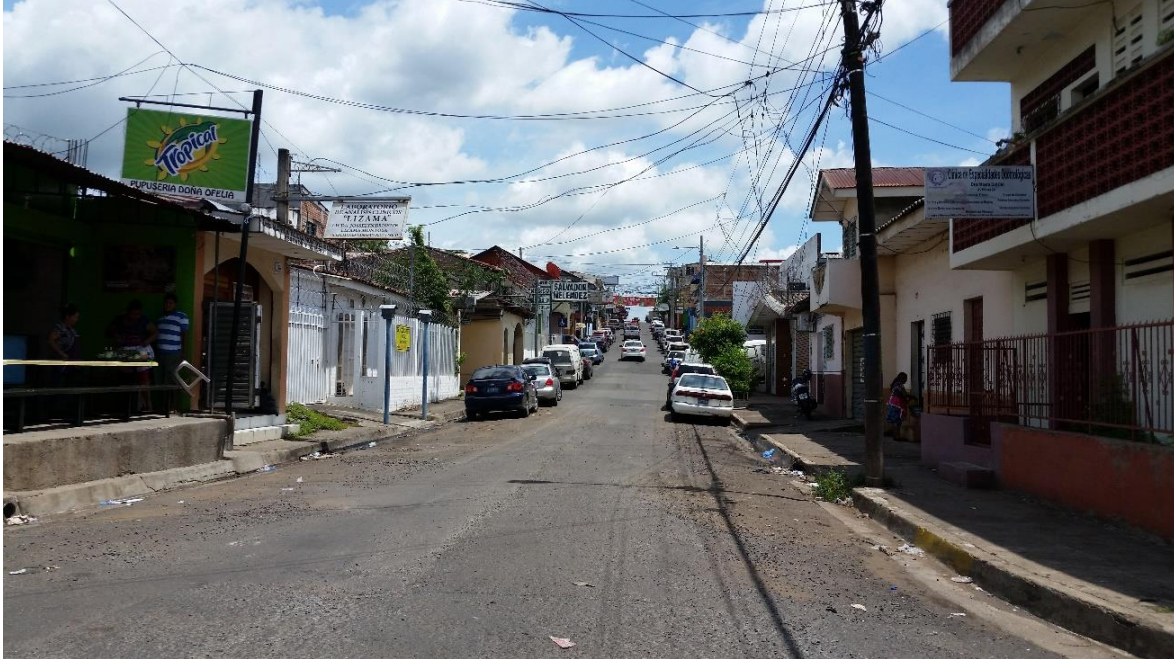
Figura 7. C. DR. Federico Penado en condiciones de deterioro por factores climáticos y cargas.

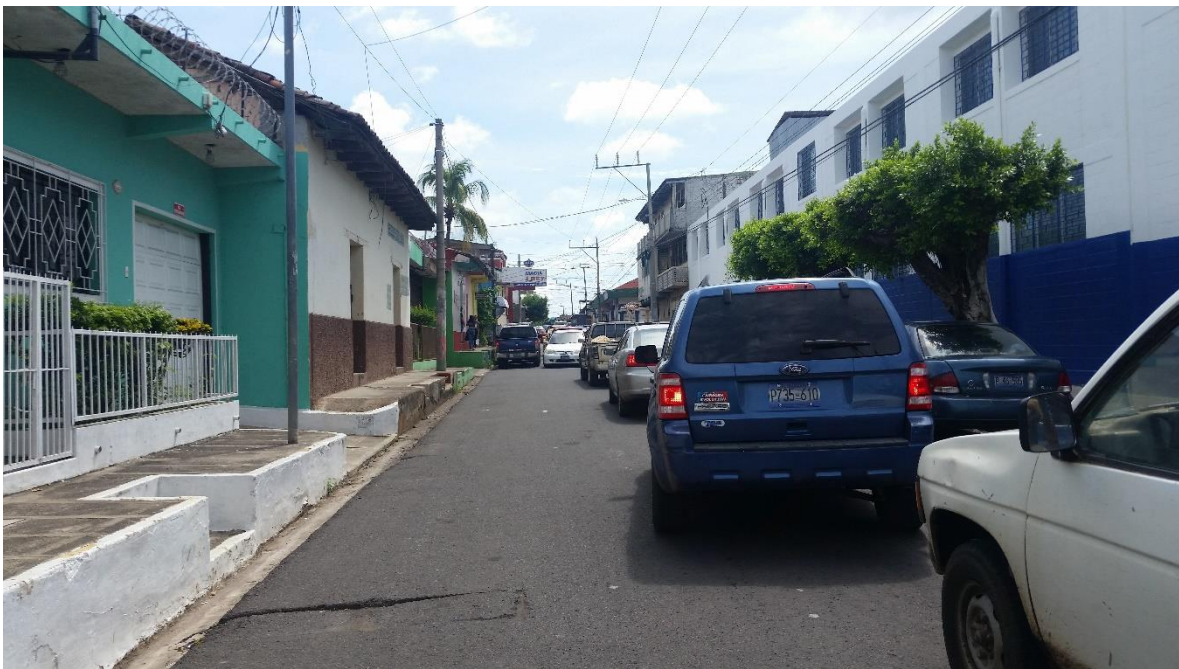
Figura 58. Ilustración de congestión vehicular por doble fila de parqueo.

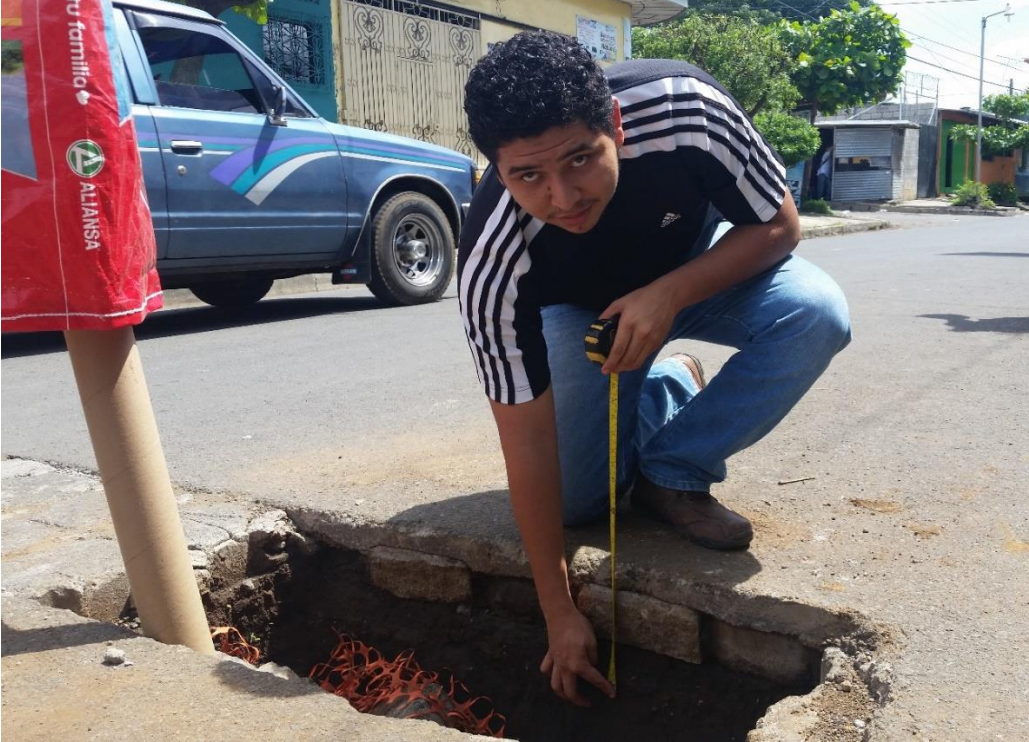
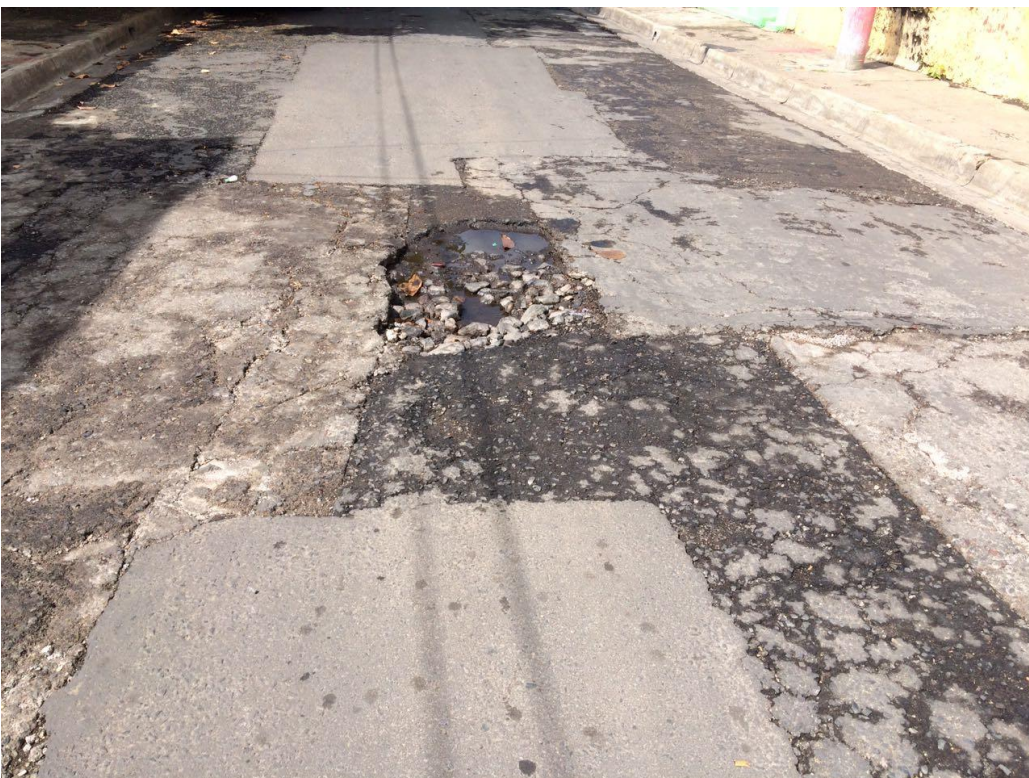
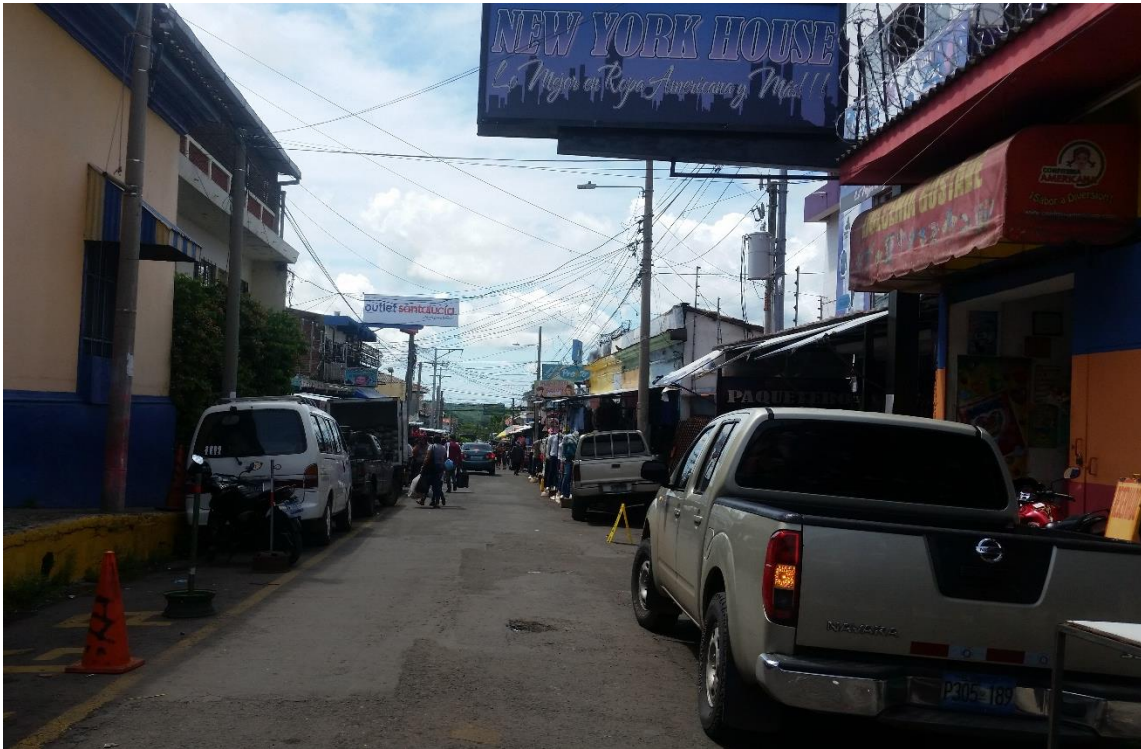
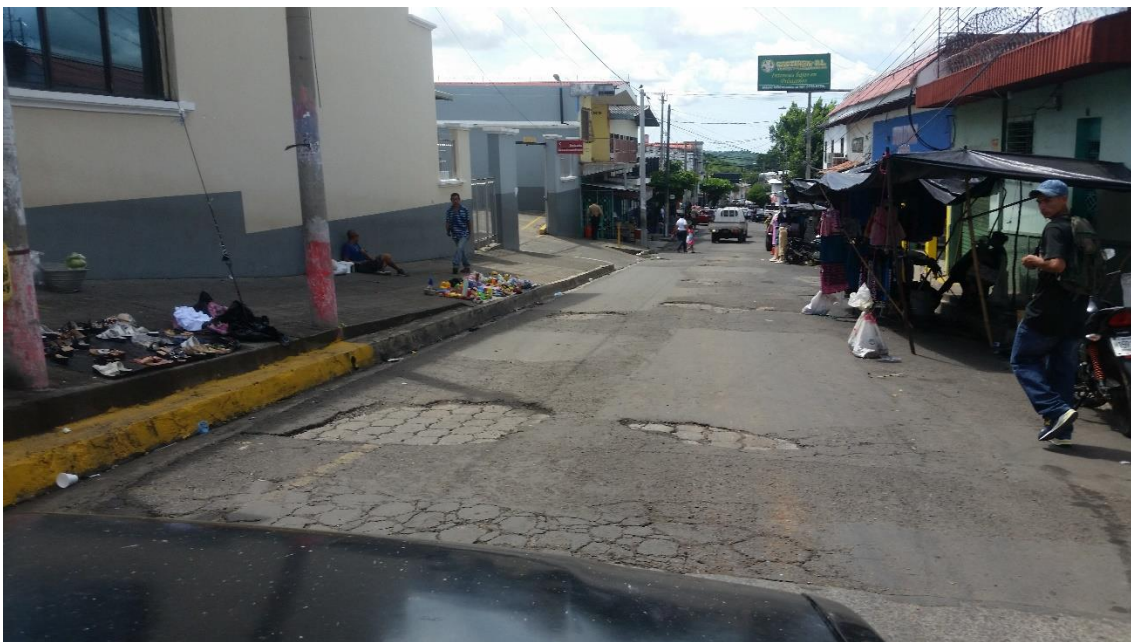
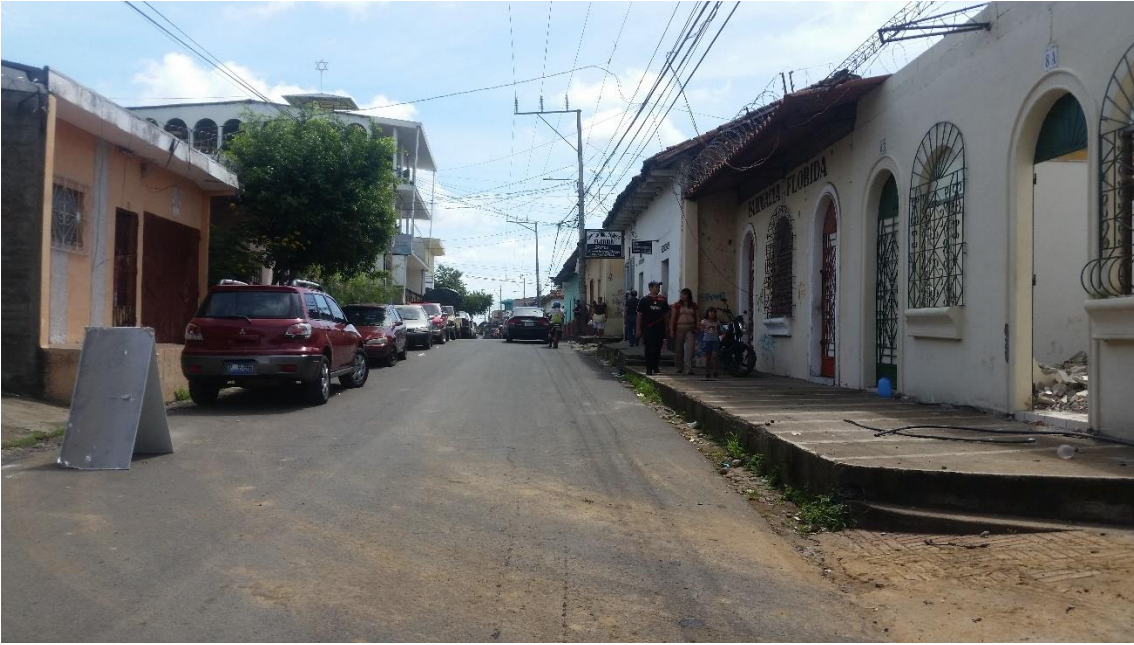
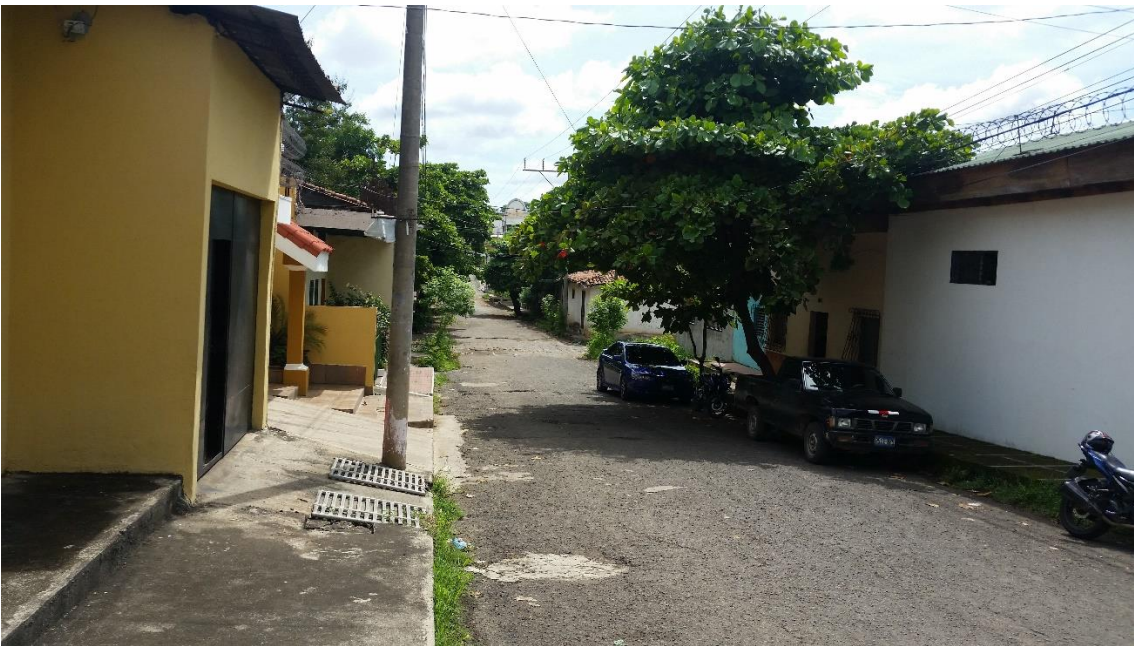
En las siguientes fotografías tomadas durante la presente investigación se puede observar la composición estructural de los pavimentos predominante, ilustrada en la primer imagen; así como estado de deterioro de la red vial en estudio y los diferente problemas que los afectan;
