UNIVERSIDAD DE EL SALVADOR  
FACULTAD DE INGENIERÍA Y ARQUITECTURA  
ESCUELA DE INGENIERÍA CIVIL

**DIAGNÓSTICO ESTRUCTURAL DE UNA RED DE  
TUBERÍAS DE AGUAS LLUVIAS UTILIZANDO  
HERRAMIENTAS TECNOLÓGICAS, ROBOT CÁMARA  
IBAK KIEL T-86EX**

Tesina de Pasantía de Práctica Profesional previa a la opción al Grado de:

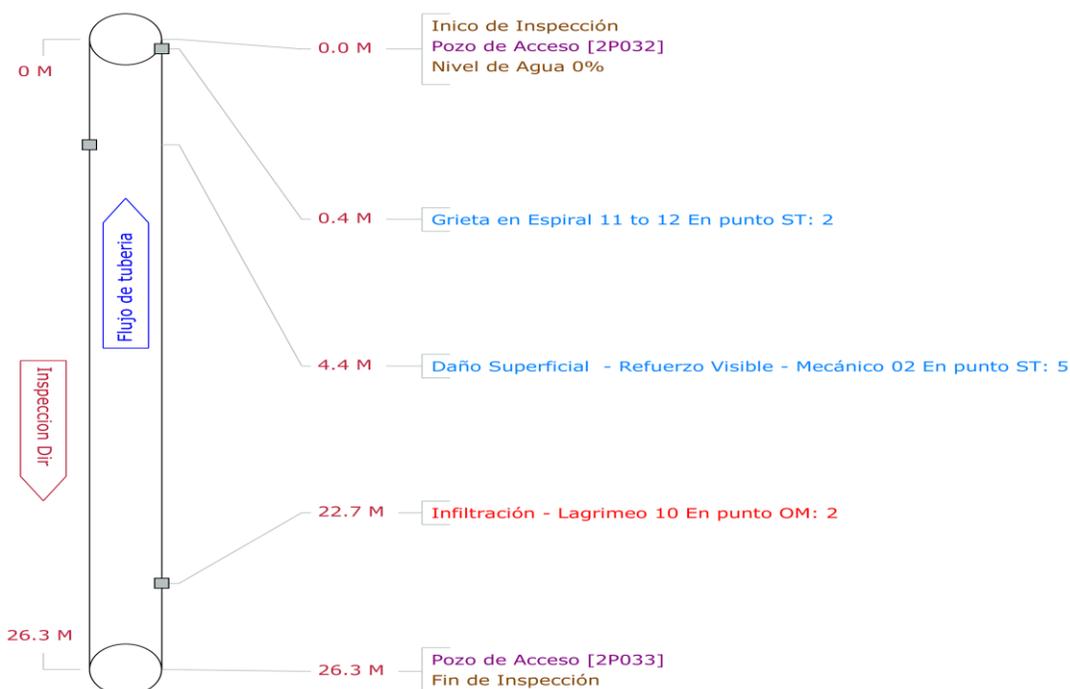
**Ilustración 4.1** Presentación esquemática de las fallas encontradas en el tramo 1, Calle Principal. Fuente: elaboración propia sobre reporte de la base de datos del software PIPELOGIX.

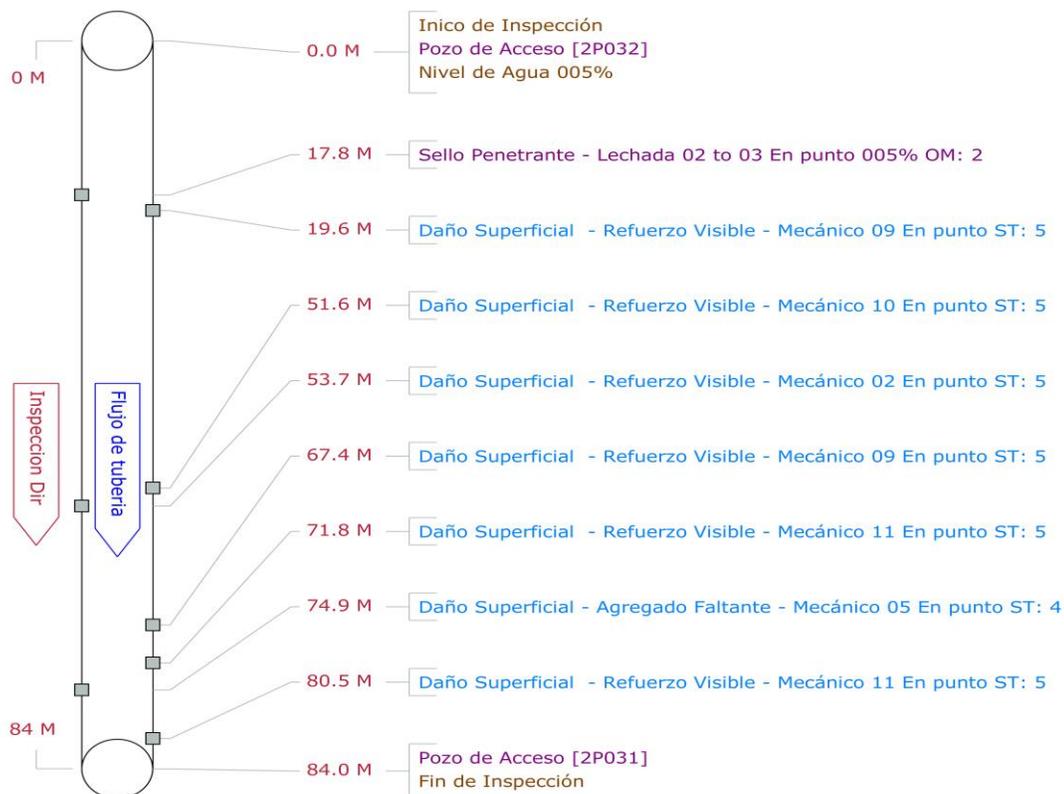
**Ilustración 4.2** Presentación esquemática de las fallas encontradas en el tramo 2, Calle Principal. Fuente: elaboración propia sobre reporte de la base de datos del software PIPELOGIX.

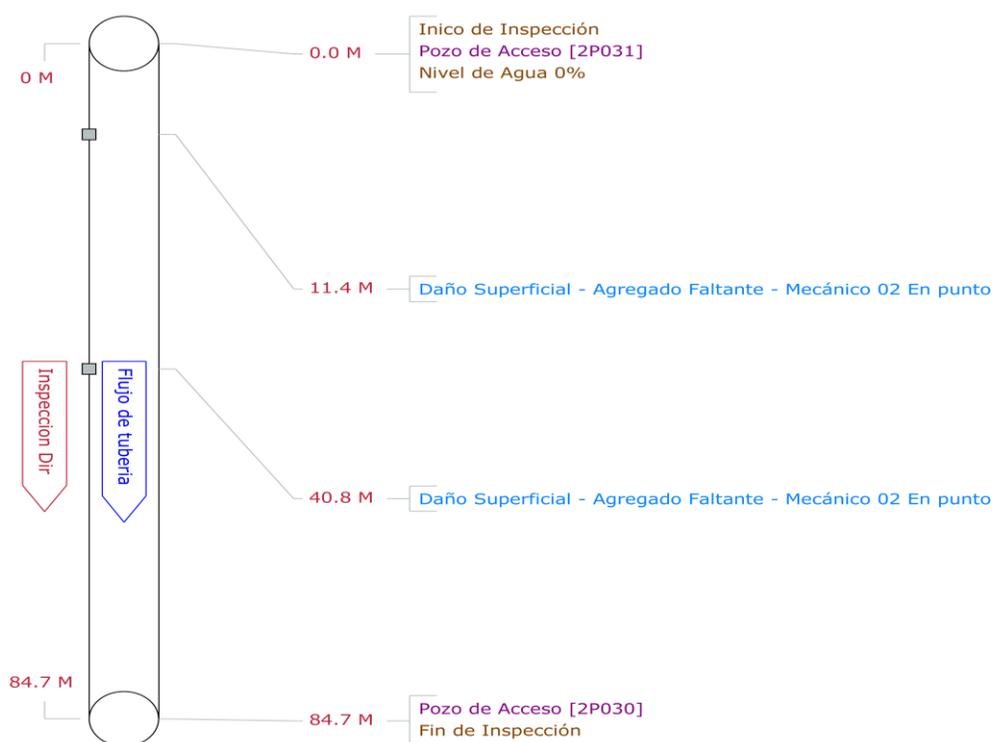
**Ilustración 4.3** Presentación esquemática de las fallas encontradas en el tramo 3, Calle Principal. Fuente: elaboración propia sobre reporte de la base de datos del software PIPELOGIX.

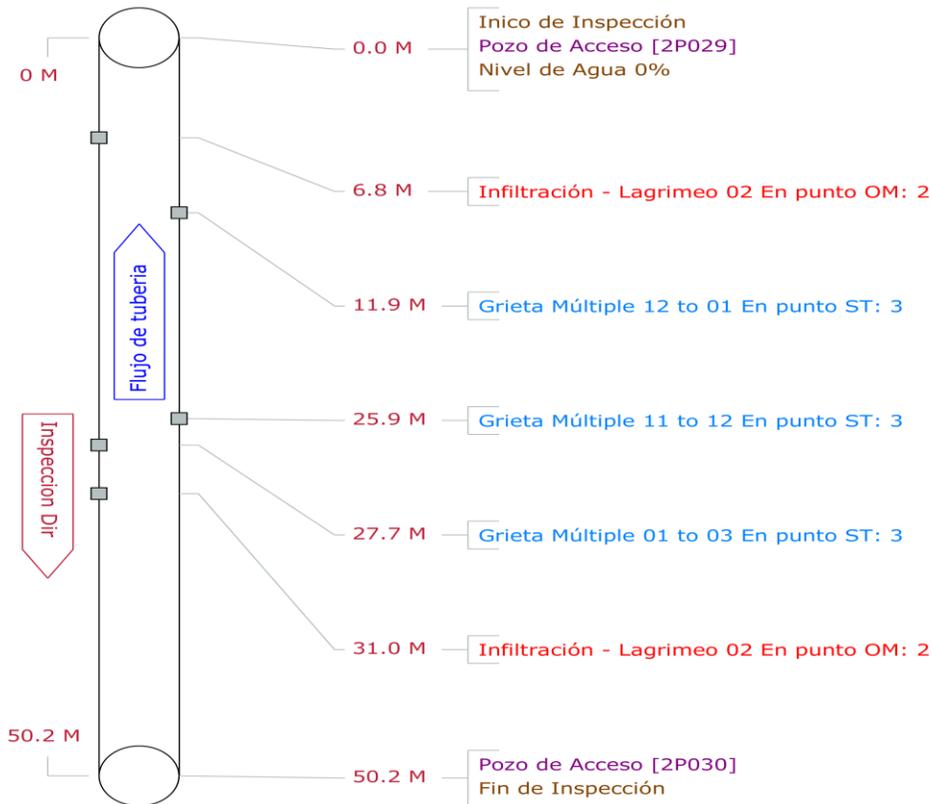
**Ilustración 4.4** Presentación esquemática de las fallas encontradas en el tramo 4, Calle Principal. Fuente: elaboración propia sobre reporte de la base de datos del software PIPELOGIX.

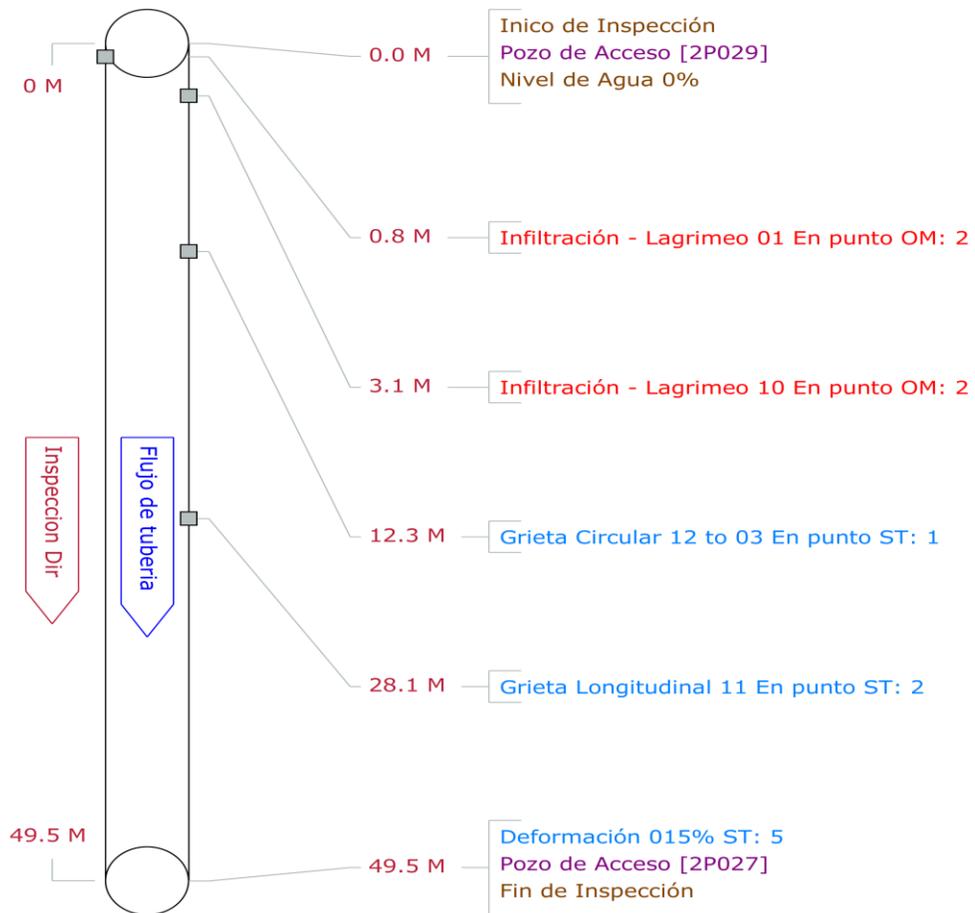
**Ilustración 4.5** Presentación esquemática de las fallas encontradas en el tramo 5, Calle Principal. Fuente: elaboración propia sobre reporte de la base de datos del software PIPELOGIX.

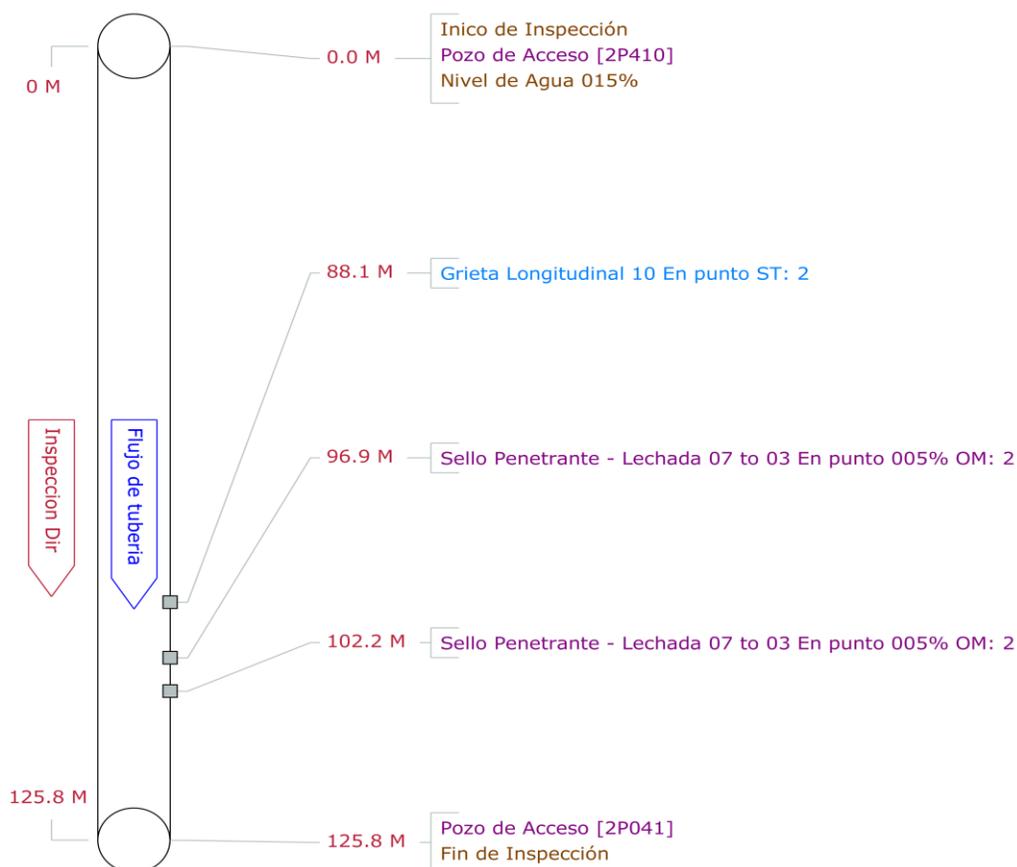
**Ilustración 4.6** Presentación esquemática de las fallas encontradas en Calle No 5. Fuente: elaboración propia sobre reporte de la base de datos del software PIPELOGIX.

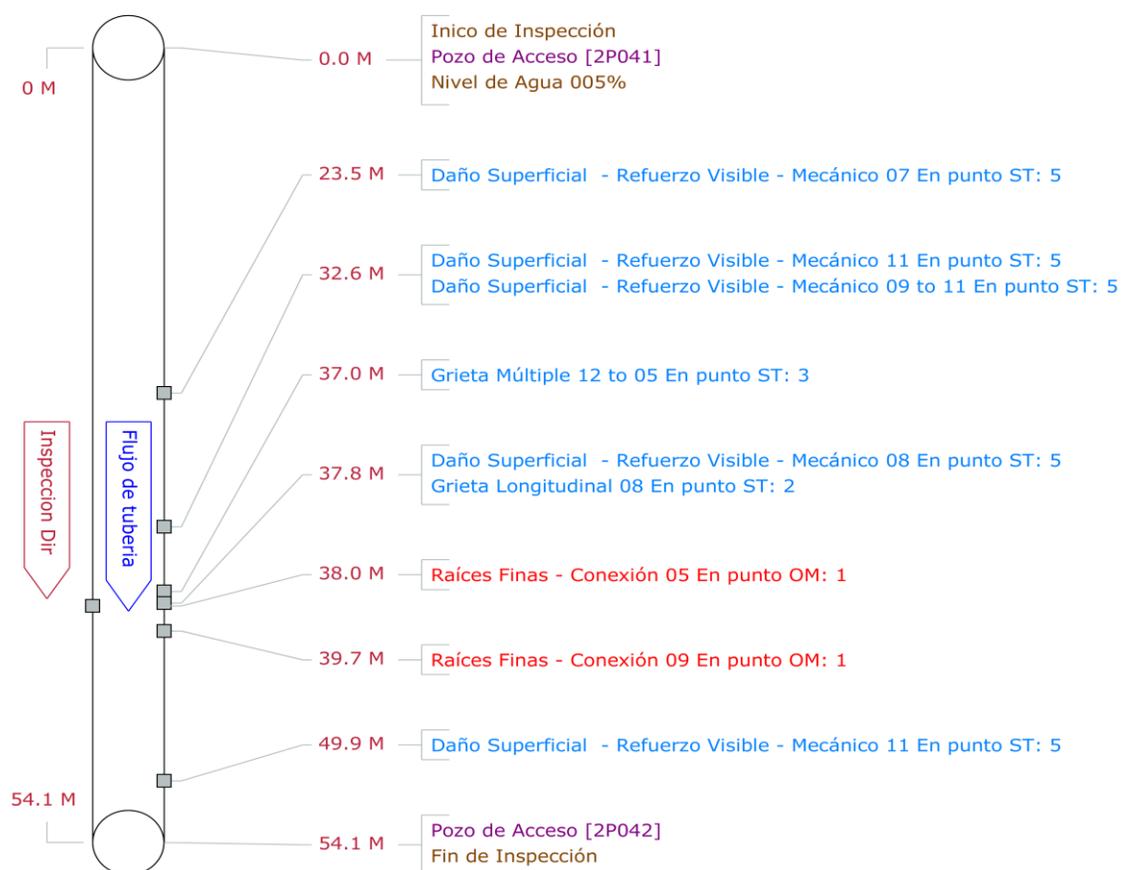
**Ilustración 4.7** Presentación esquemática de las fallas encontradas en el tramo 1, Calle No 1. Fuente: elaboración propia sobre reporte de la base de datos del software PIPELOGIX.

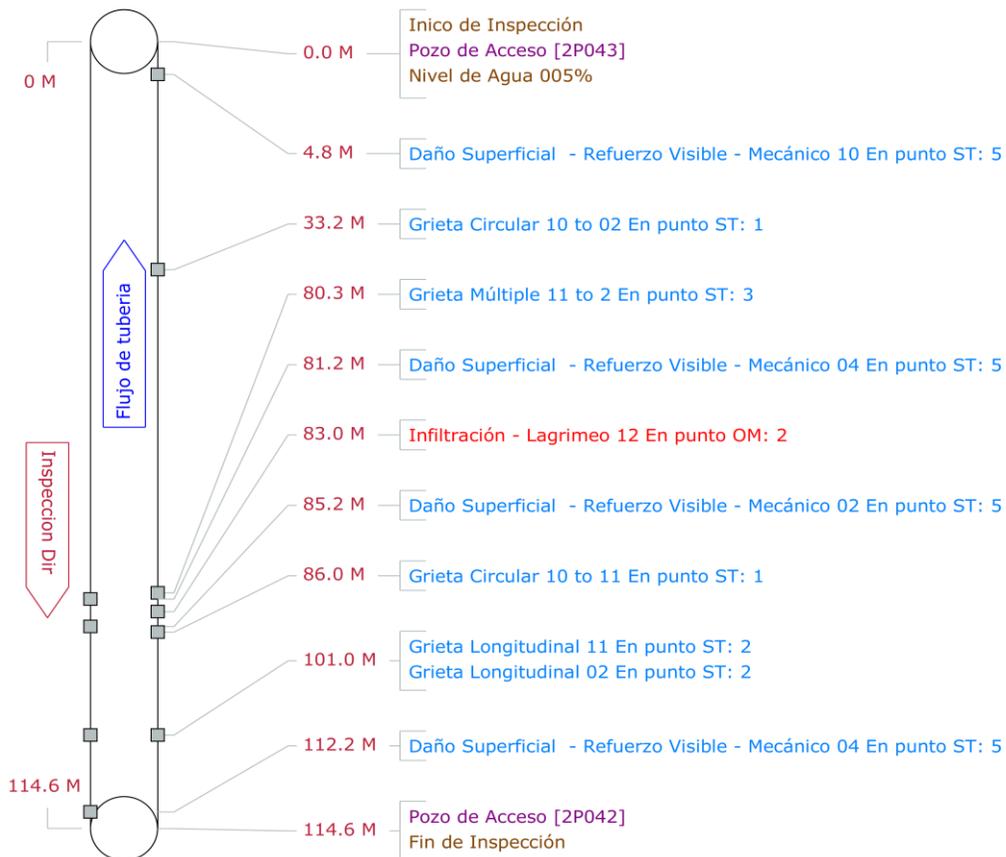
**Ilustración 4.8** Presentación esquemática de las fallas encontradas en el tramo 2, Calle No 1. Fuente: elaboración propia sobre reporte de la base de datos del software PIPELOGIX.

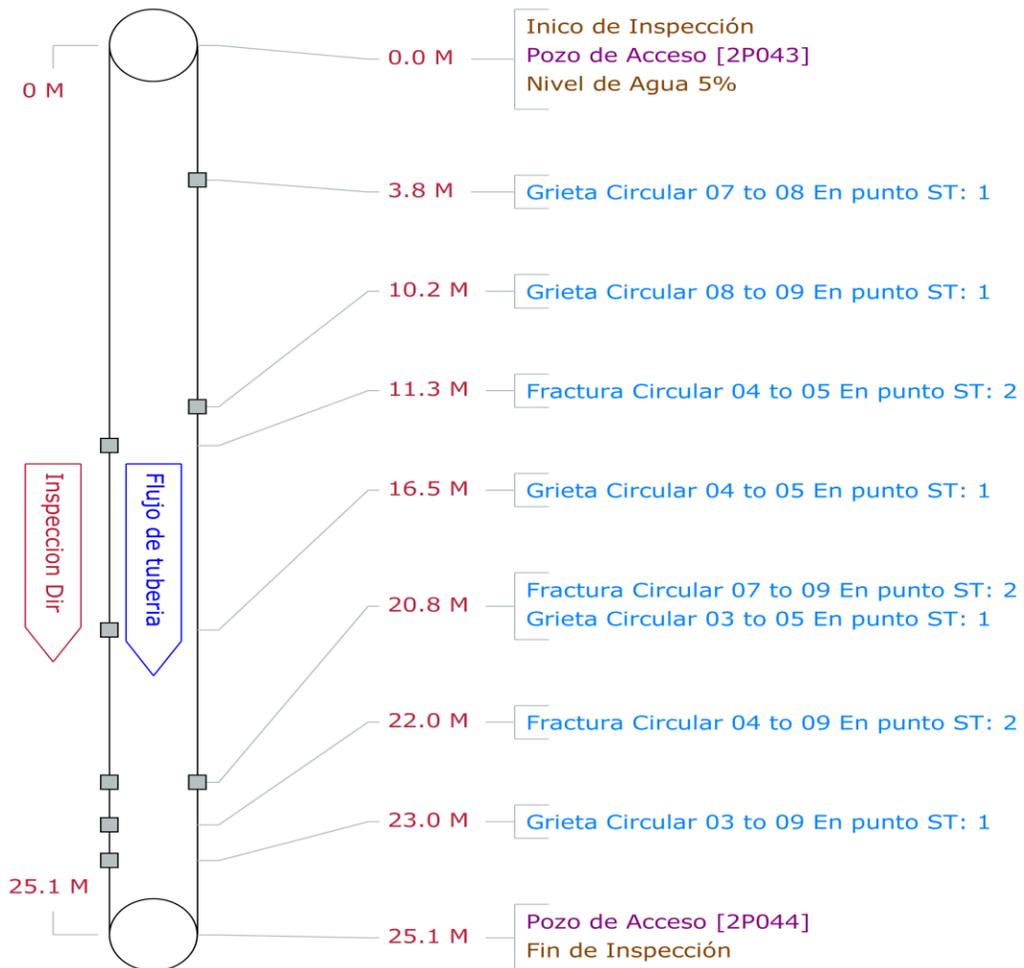
**Ilustración 4.9** Presentación esquemática de las fallas encontradas en el tramo 3, Calle No 1. Fuente: elaboración propia sobre reporte de la base de datos del software PIPELOGIX.

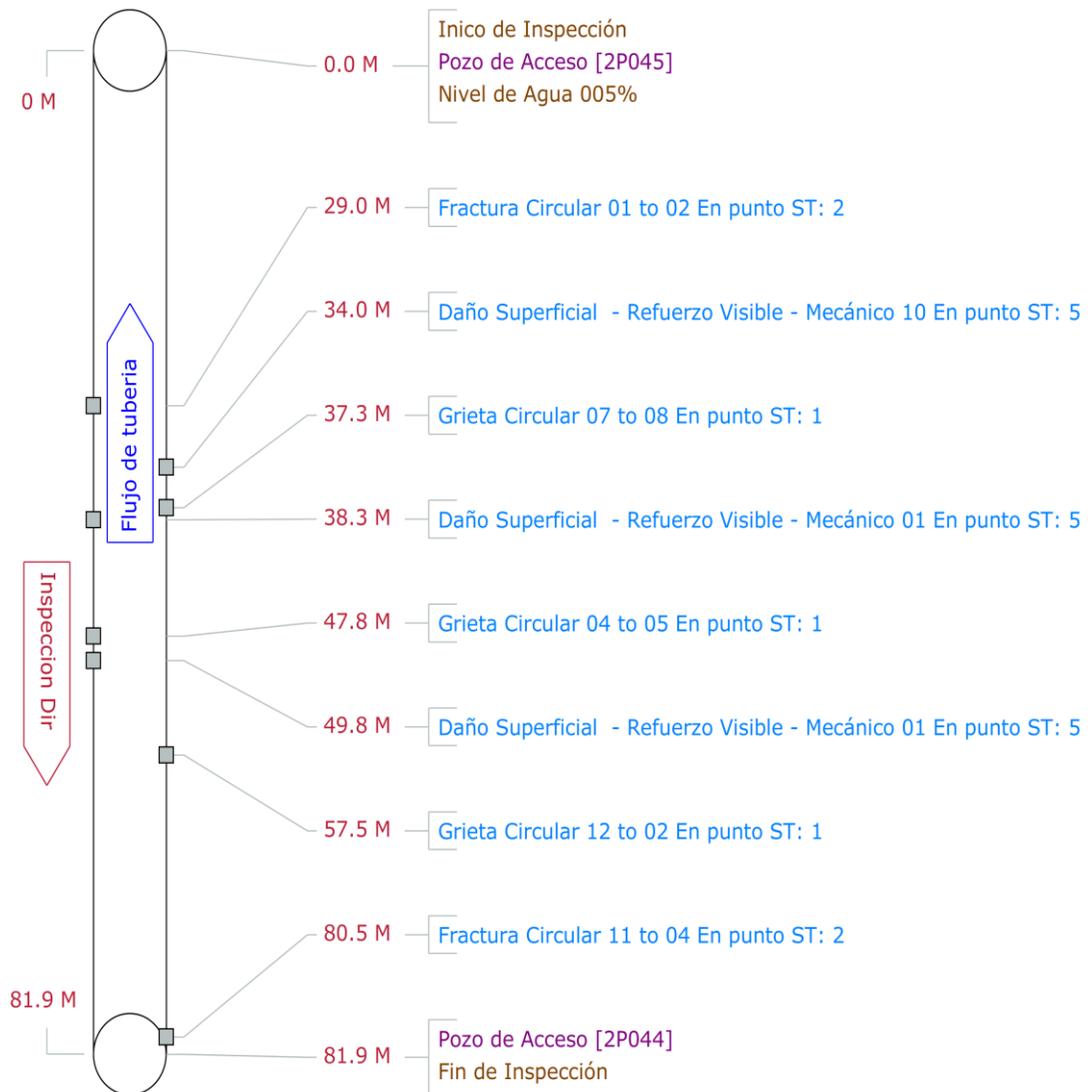
**Ilustración 4.10** Presentación esquemática de las fallas encontradas en el tramo 4, Calle No 1. Fuente: elaboración propia sobre reporte de la base de datos del software PIPELOGIX.

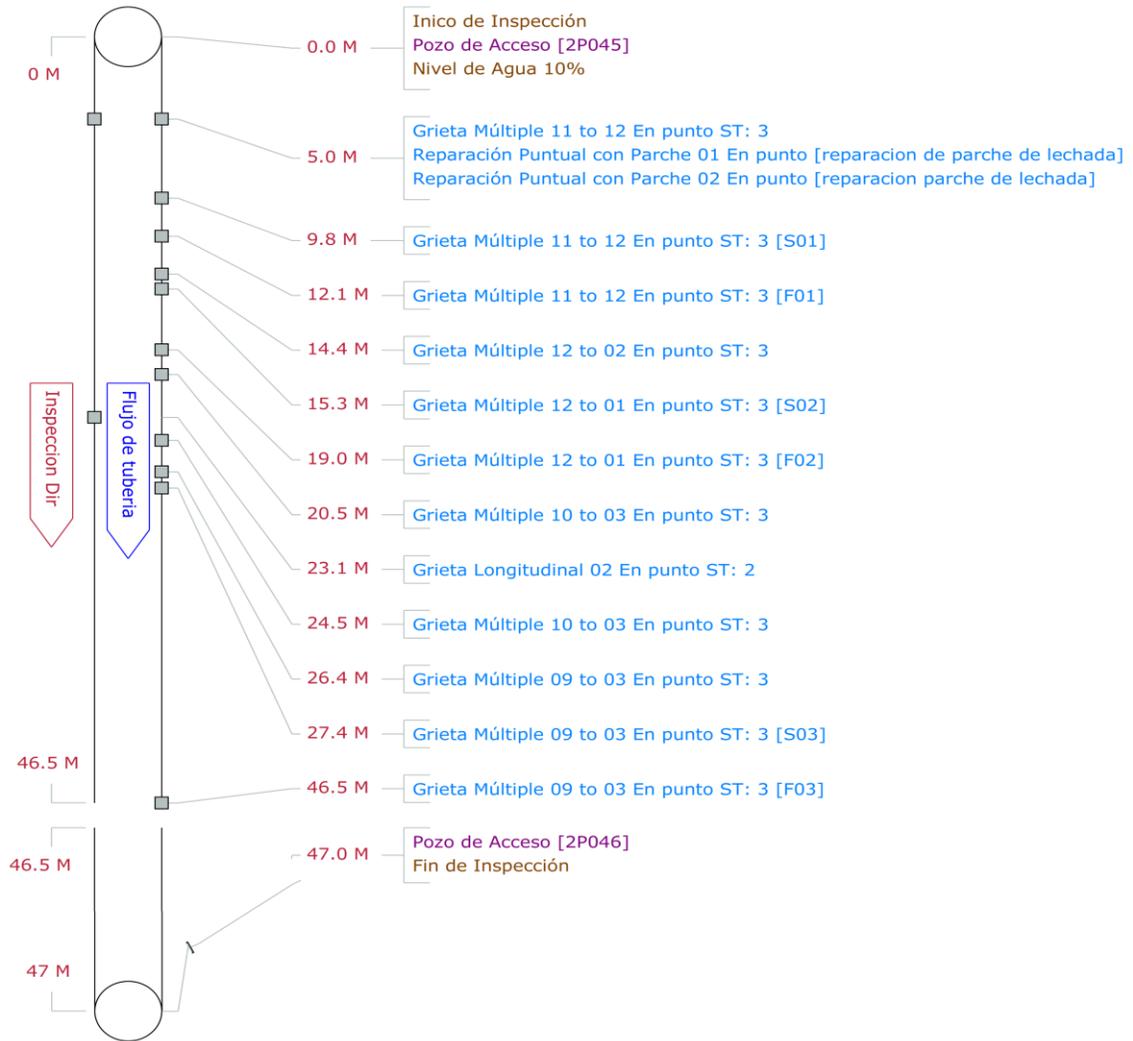
**Ilustración 4.11** Presentación esquemática de las fallas encontradas en el tramo 5, Calle No 1. Fuente: elaboración propia sobre reporte de la base de datos del software PIPELOGIX.

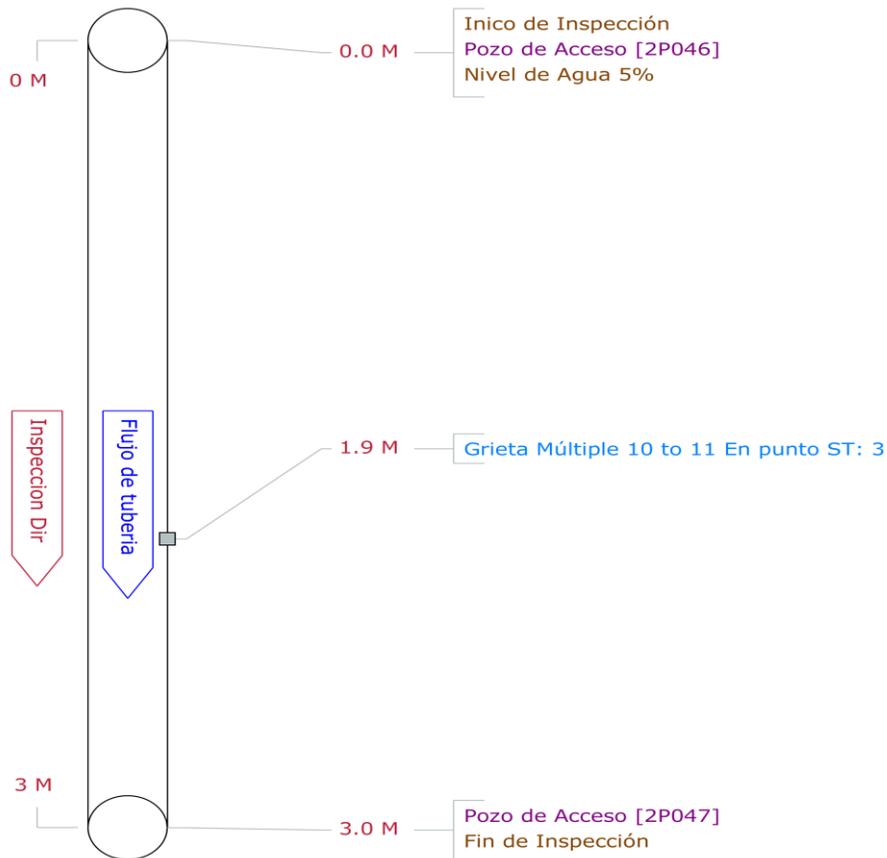
**Ilustración 4.12** Presentación esquemática de las fallas encontradas en el tramo 6, Calle No 1. Fuente: elaboración propia sobre reporte de la base de datos del software PIPELOGIX.

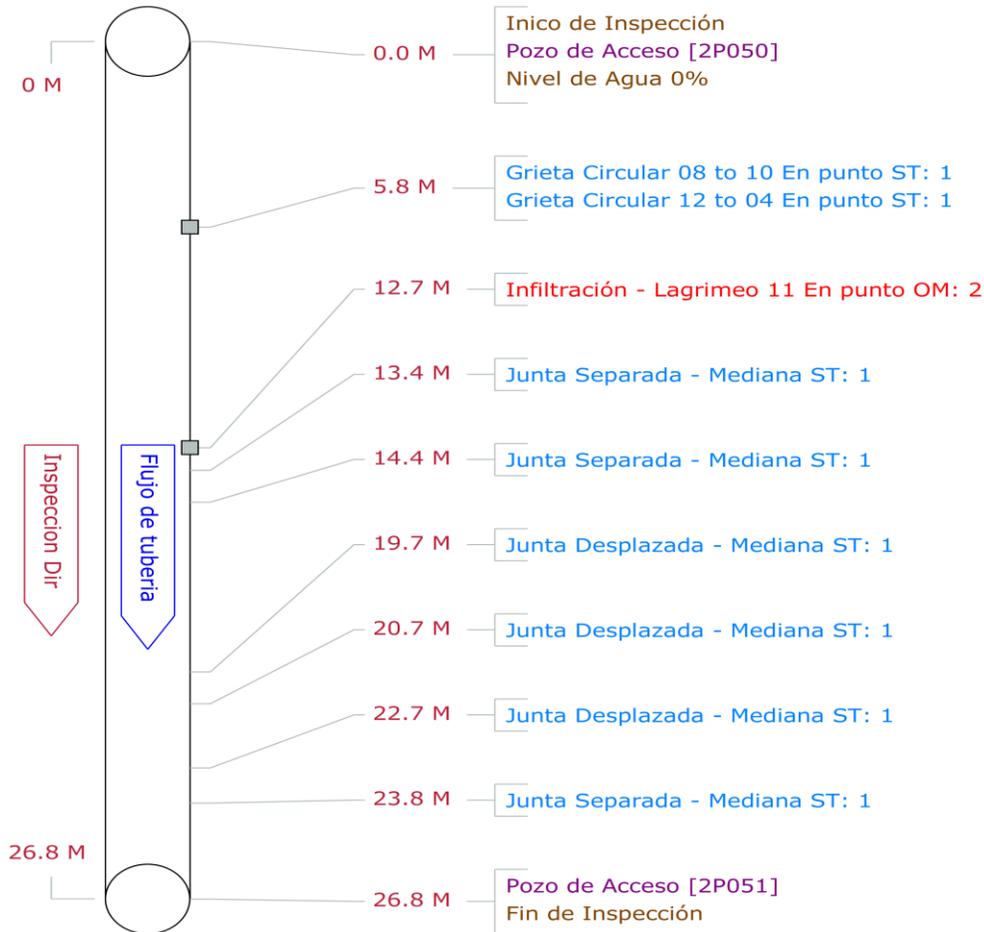
**Ilustración 4.13** Presentación esquemática de las fallas encontradas en el tramo 1, Calle No 2. Fuente: elaboración propia sobre reporte de la base de datos del software PIPELOGIX.

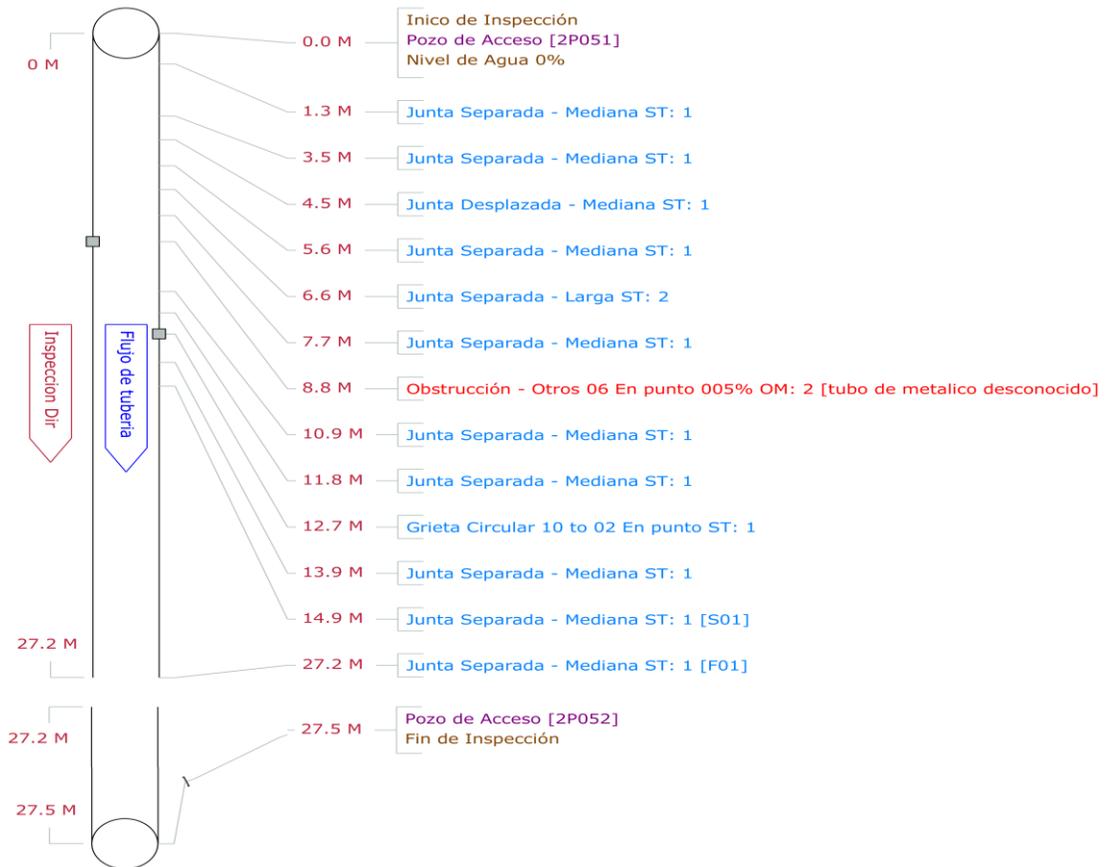
**Ilustración 4.14** Presentación esquemática de las fallas encontradas en el tramo 2, Calle No 2. Fuente: elaboración propia sobre reporte de la base de datos del software PIPELOGIX.

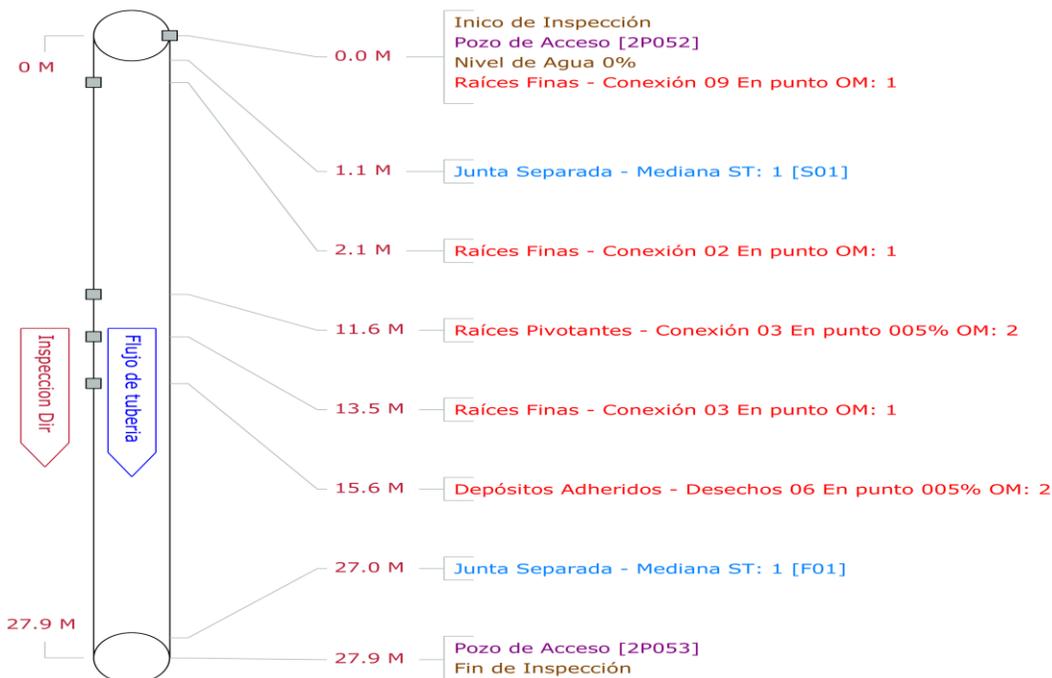
**Ilustración 4.15** Presentación esquemática de las fallas encontradas en el tramo 3, Calle No 2. Fuente: elaboración propia sobre reporte de la base de datos del software PIPELOGIX.

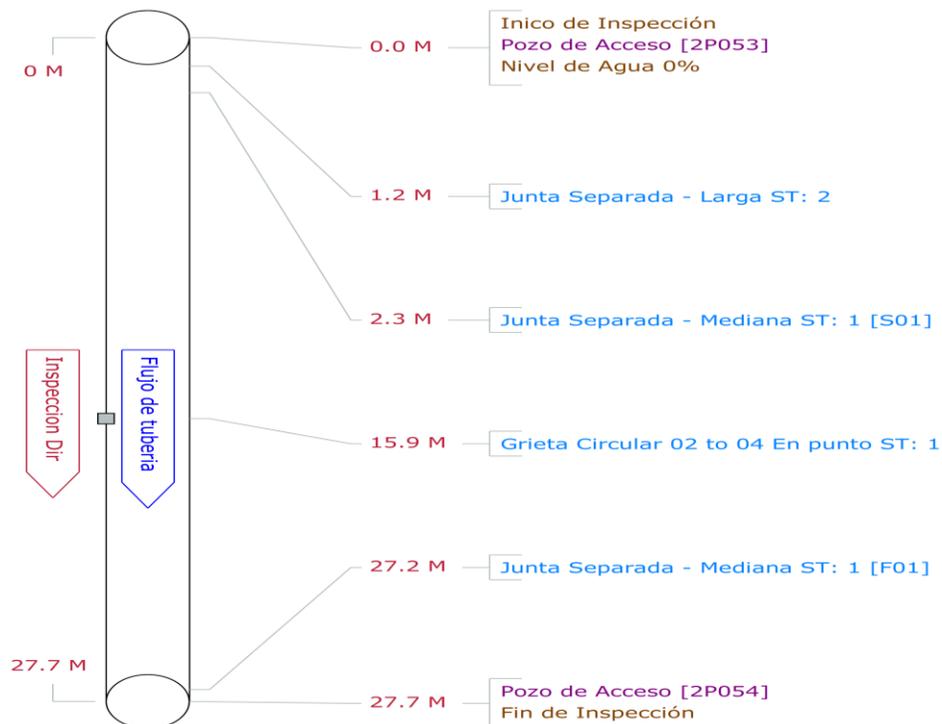
**Ilustración 4.16** Presentación esquemática de las fallas encontradas en el tramo 4, Calle No 2. Fuente: elaboración propia sobre reporte de la base de datos del software PIPELOGIX.

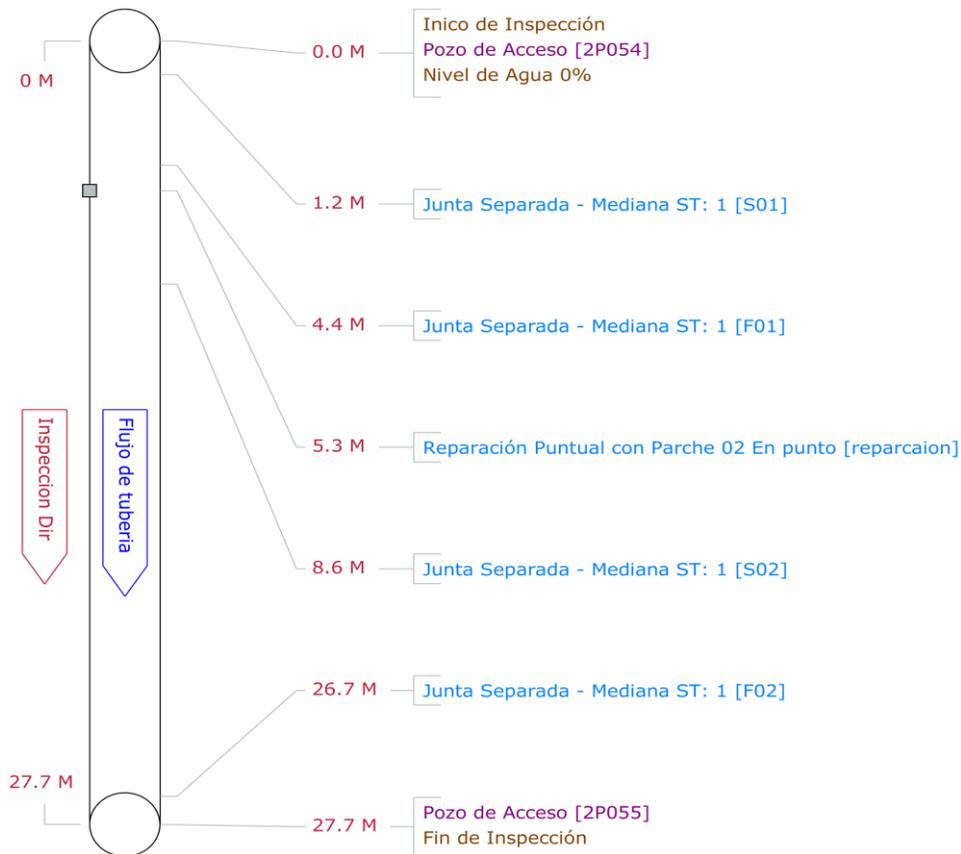
**Ilustración 4.17** Presentación esquemática de las fallas encontradas en el tramo 5, Calle No 2. Fuente: elaboración propia sobre reporte de la base de datos del software PIPELOGIX.

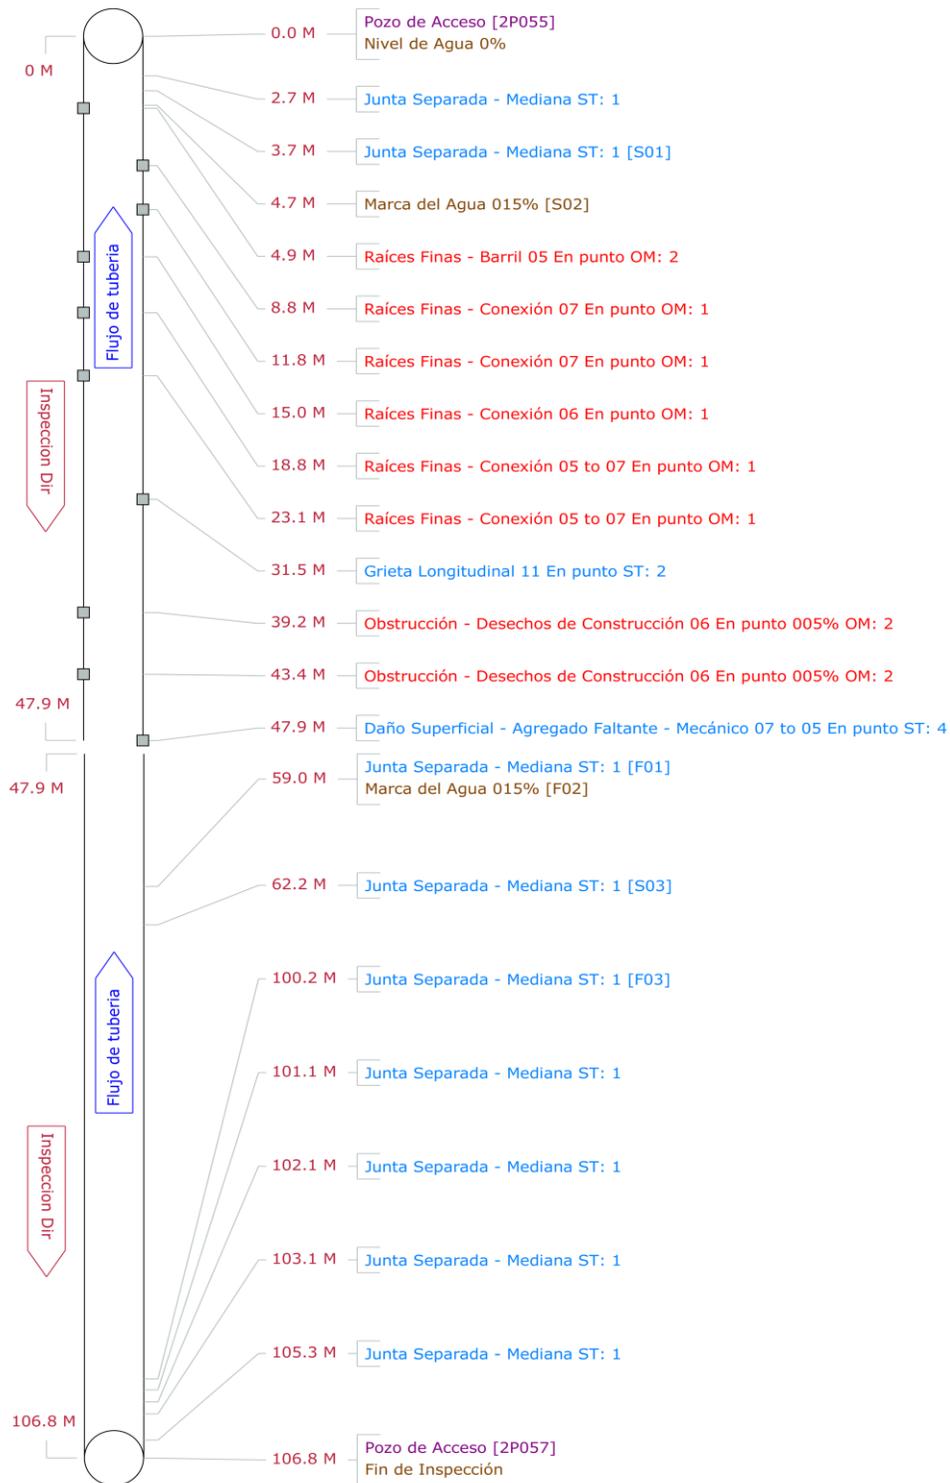
**Ilustración 4.18** Presentación esquemática de las fallas encontradas en el tramo 6, Calle No 2. Fuente: elaboración propia sobre reporte de la base de datos del software PIPELOGIX.

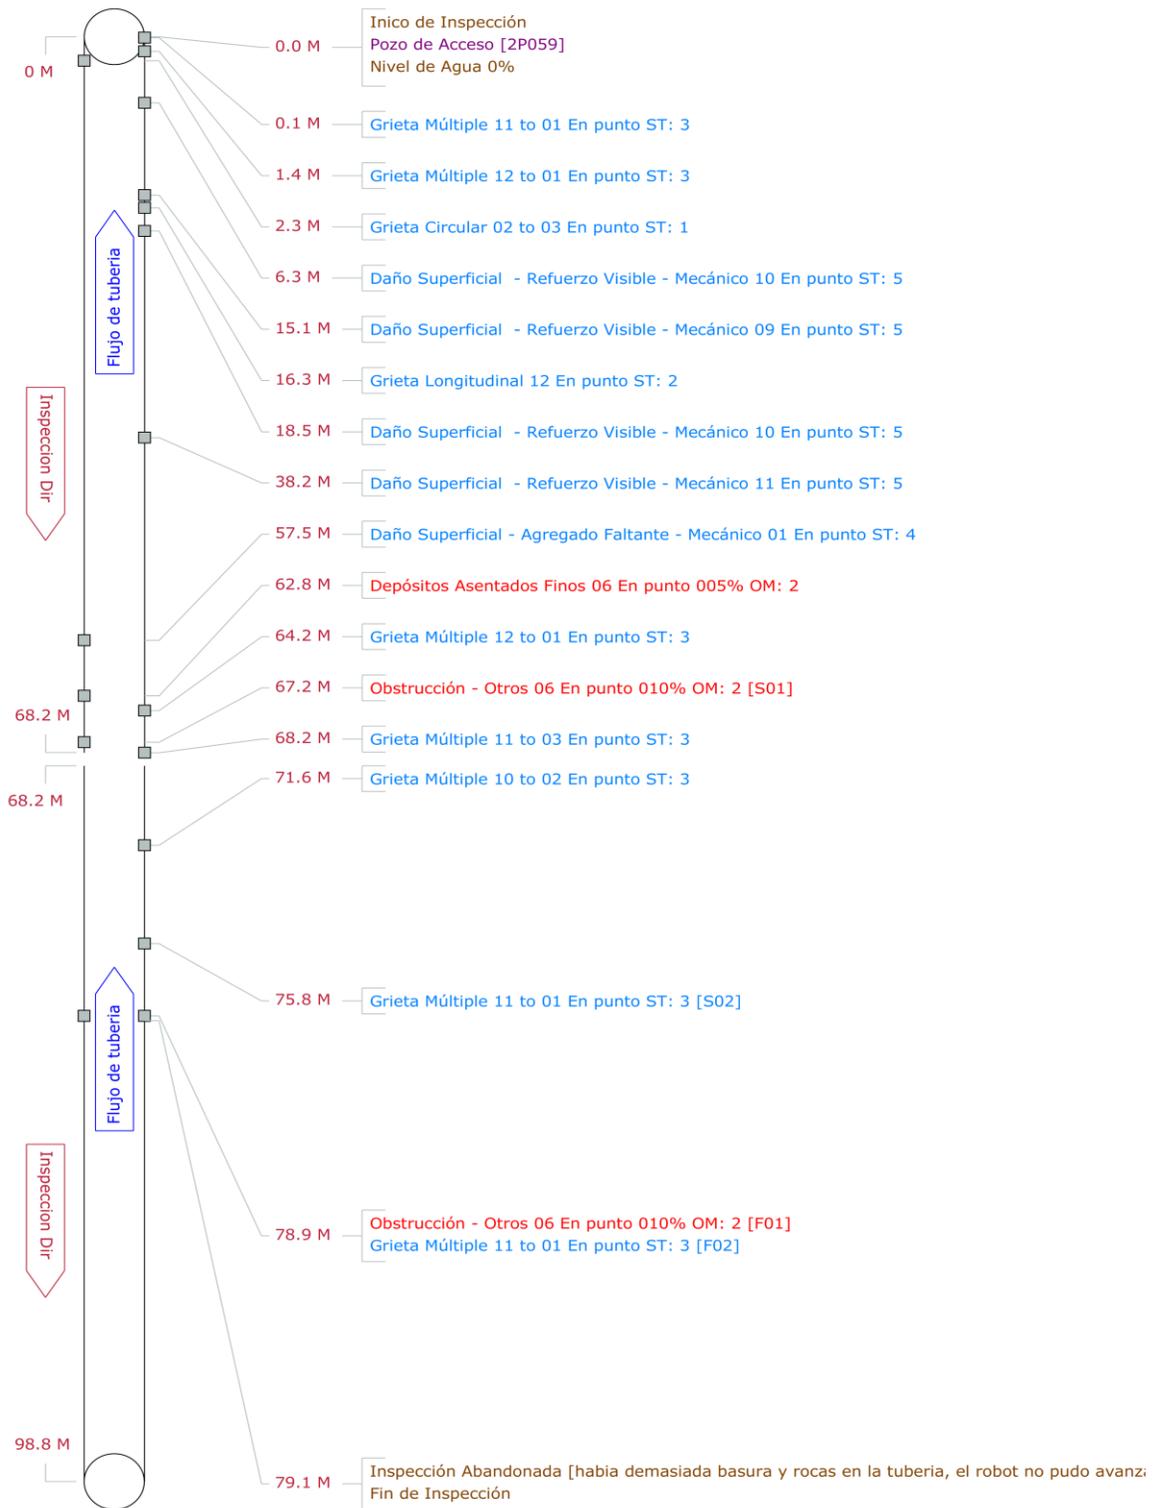
**Ilustración 4.19** Presentación esquemática de las fallas encontradas en el tramo 1, Calle Circunvalación.  
Fuente: elaboración propia sobre reporte de la base de datos del software PIPELOGIX.

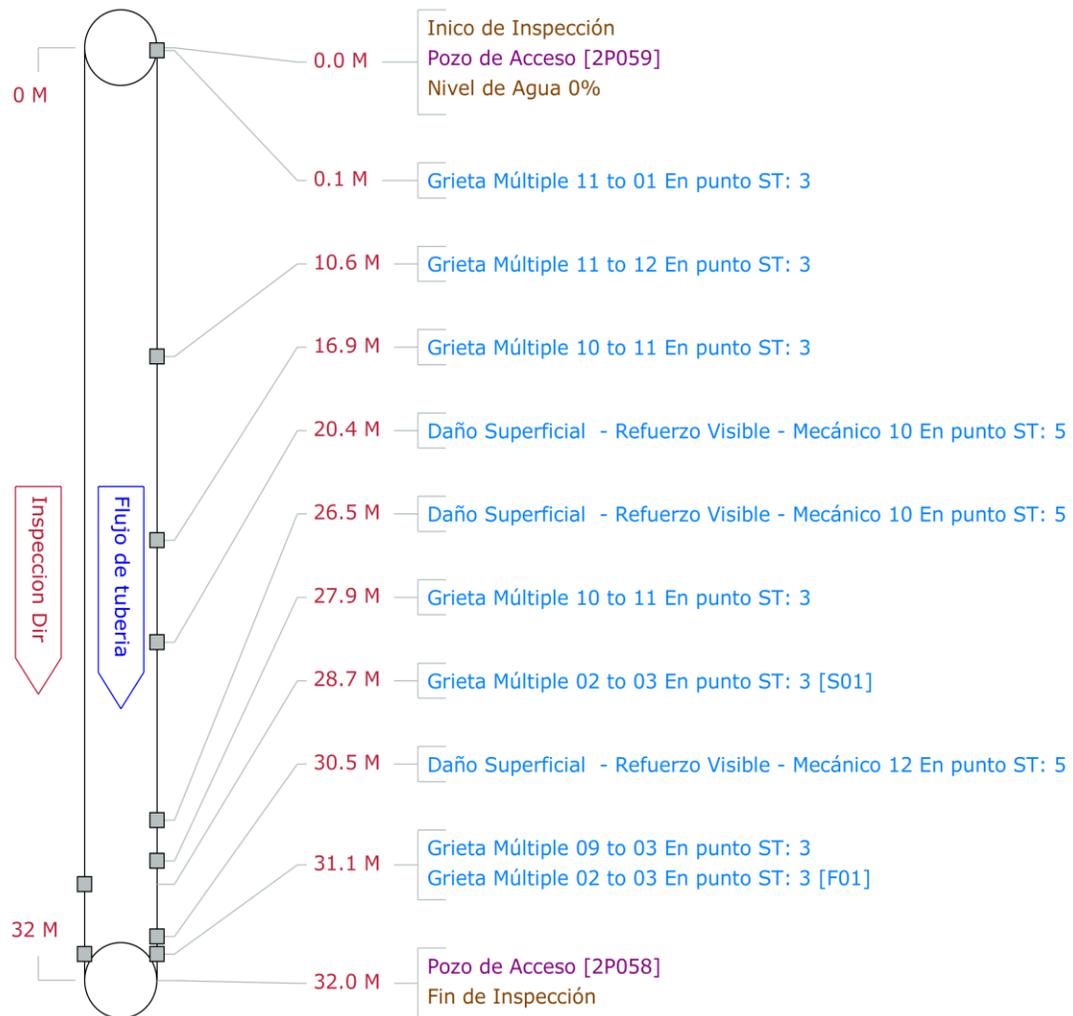
**Ilustración 4.20** Presentación esquemática de las fallas encontradas en el tramo 2, Calle Circunvalación.  
Fuente: elaboración propia sobre reporte de la base de datos del software PIPELOGIX.

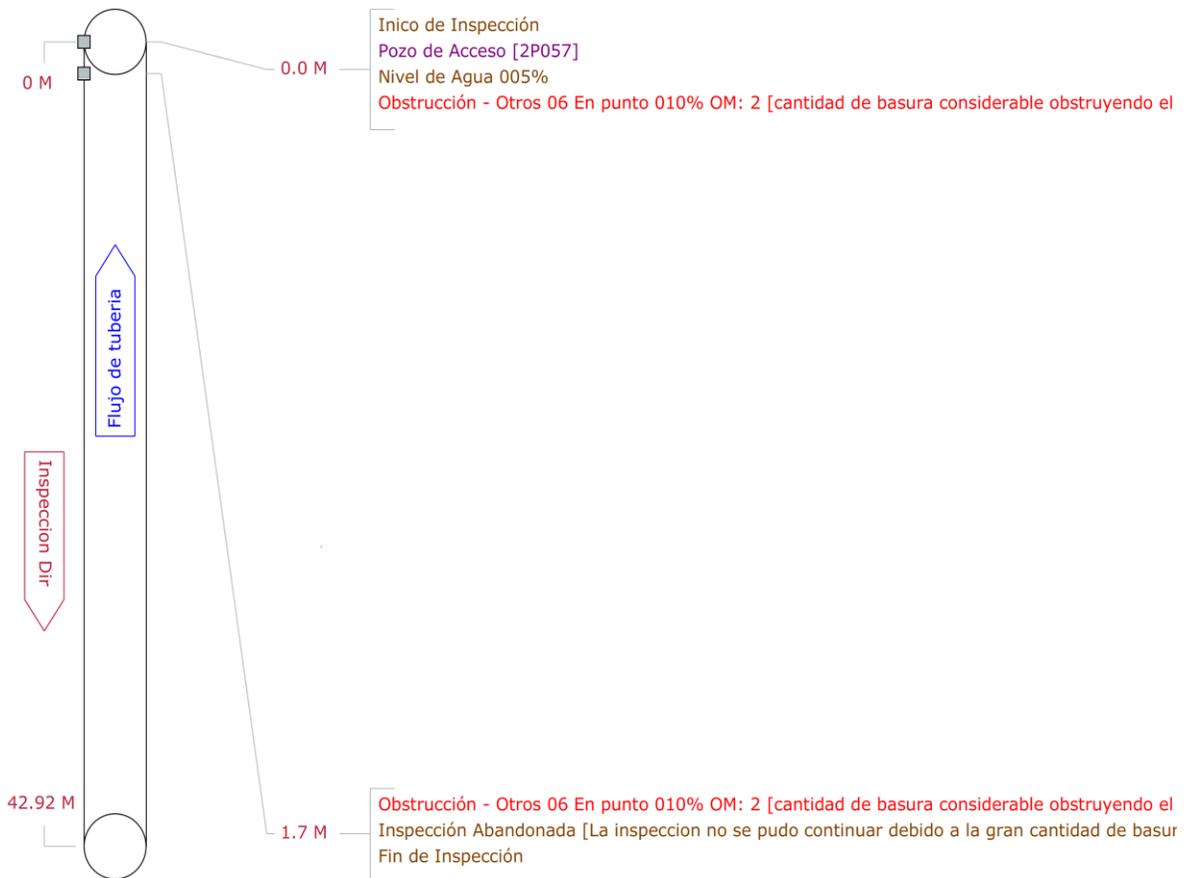
**Ilustración 4.21** Presentación esquemática de las fallas encontradas en el tramo 3, Calle Circunvalación. Fuente: elaboración propia sobre reporte de la base de datos del software PIPELOGIX.

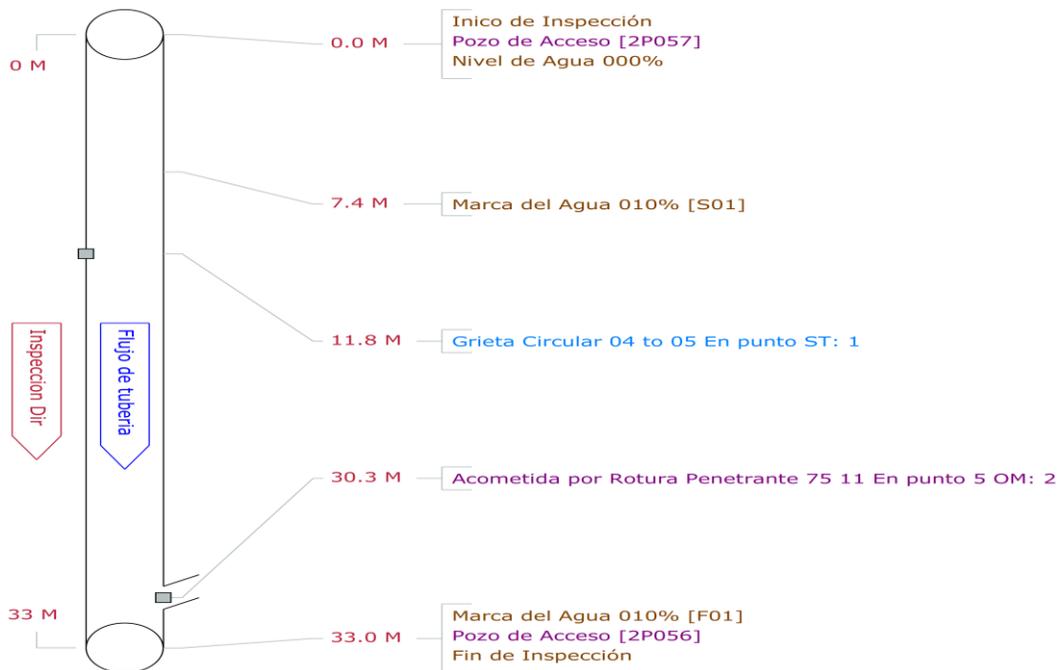
**Ilustración 4.22** Presentación esquemática de las fallas encontradas en el tramo 4, Calle Circunvalación. Fuente: elaboración propia sobre reporte de la base de datos del software PIPELOGIX.
