UNIVERSIDAD DE EL SALVADOR  
FACULTAD DE INGENIERÍA Y ARQUITECTURA  
ESCUELA DE INGENIERÍA CIVIL

**DIAGNÓSTICO ESTRUCTURAL DE UNA RED DE  
TUBERÍAS DE AGUAS LLUVIAS UTILIZANDO  
HERRAMIENTAS TECNOLÓGICAS, ROBOT CÁMARA  
IBAK KIEL T-86EX**

Tesina de Pasantía de Práctica Profesional previa a la opción al Grado de:

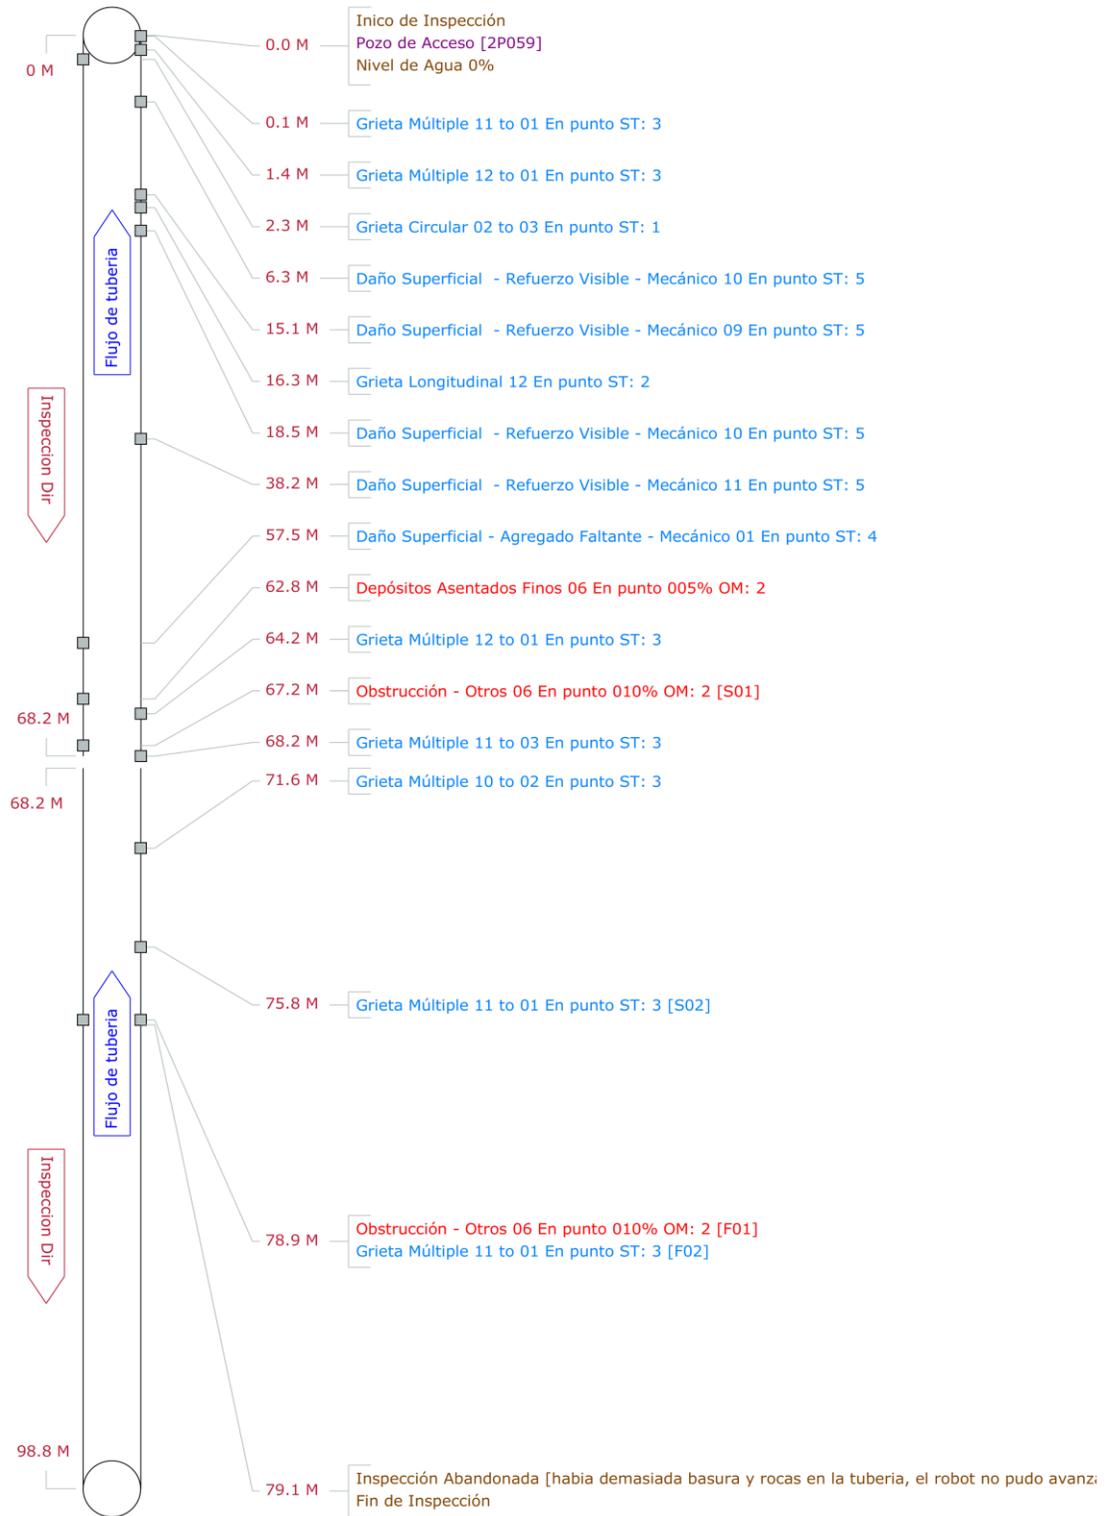
**Ilustración 4.23** Presentación esquemática de las fallas encontradas en el tramo 5, Calle Circunvalación.  
Fuente: elaboración propia sobre reporte de la base de datos del software PIPELOGIX.

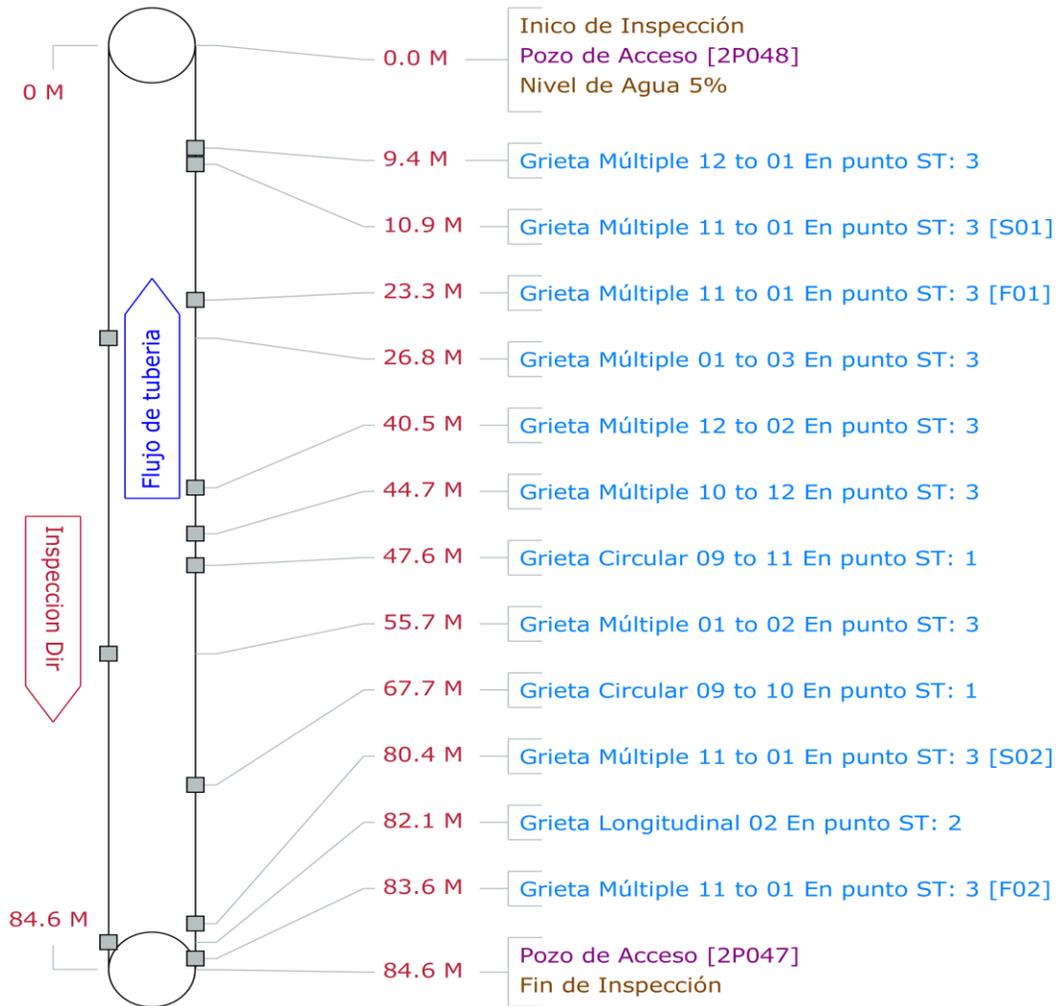
**Ilustración 4.24** Presentación esquemática de las fallas encontradas en el tramo 6, Calle Circunvalación.  
Fuente: elaboración propia sobre reporte de la base de datos del software PIPELOGIX.

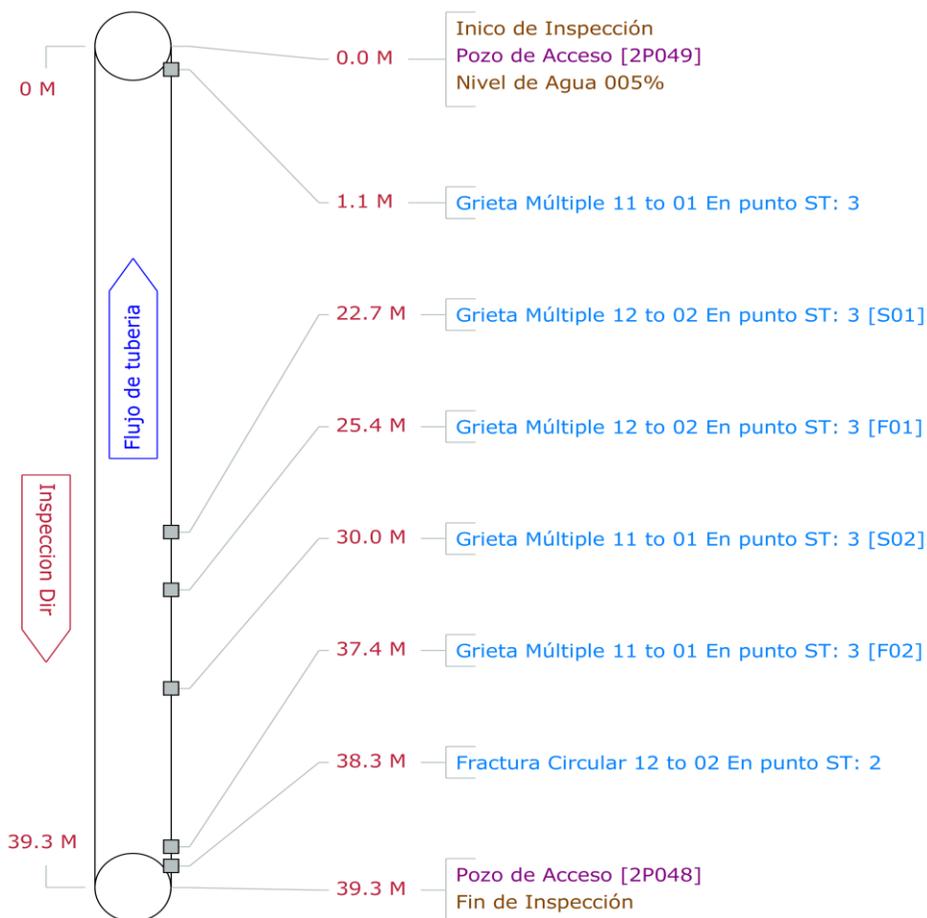
**Ilustración 4.25** Presentación esquemática de las fallas encontradas en el tramo 7, Calle Circunvalación. Fuente: elaboración propia sobre reporte de la base de datos del software PIPELOGIX.

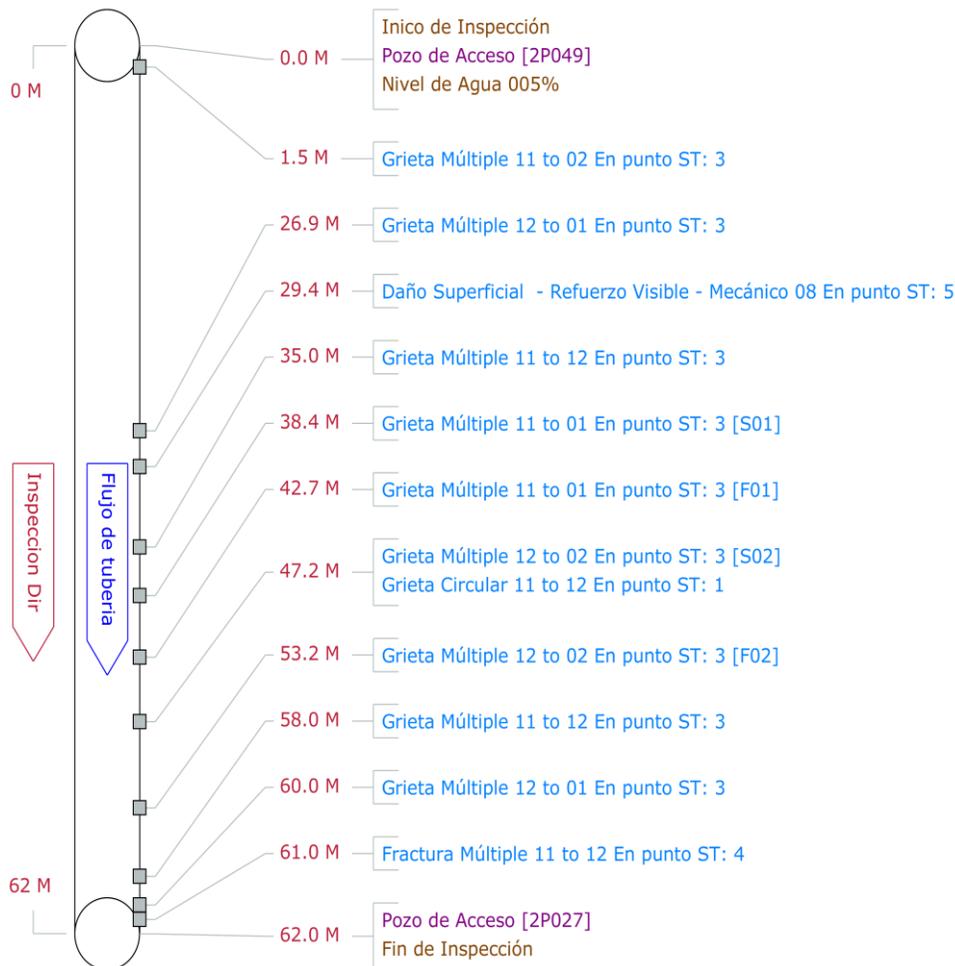
**Ilustración 4.26** Presentación esquemática de las fallas encontradas en el tramo 8, Calle Circunvalación.  
Fuente: elaboración propia sobre reporte de la base de datos del software PIPELOGIX.

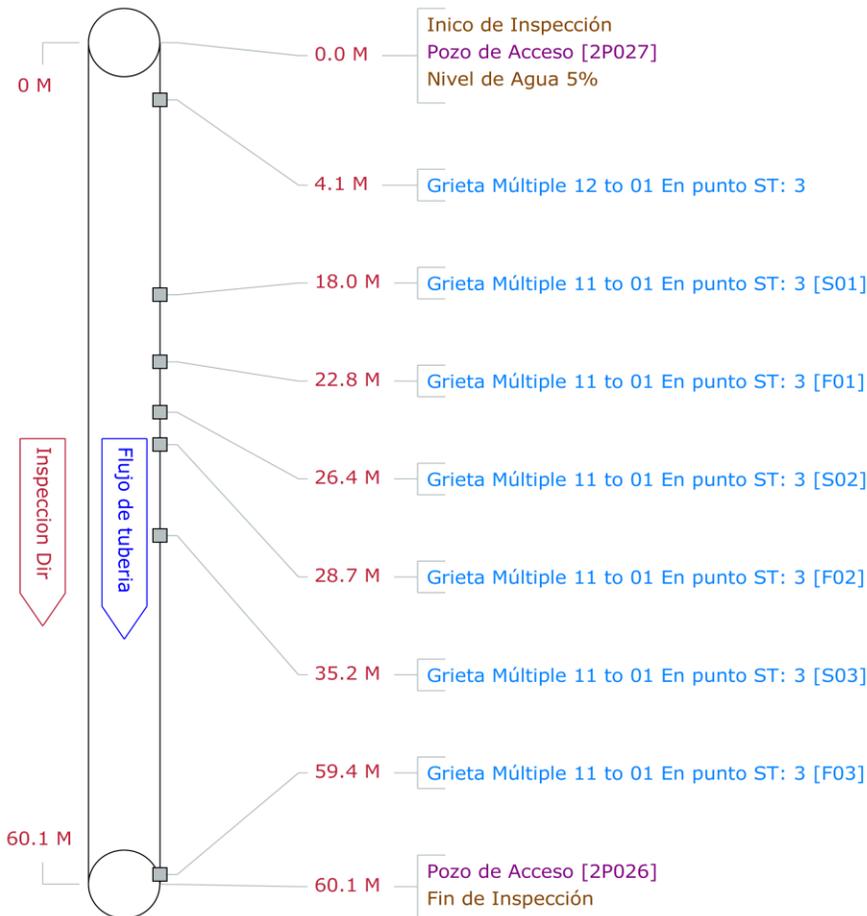
**Ilustración 4.27** Presentación esquemática de las fallas encontradas en el tramo 9, Calle Circunvalación. Fuente: elaboración propia sobre reporte de la base de datos del software PIPELOGIX.

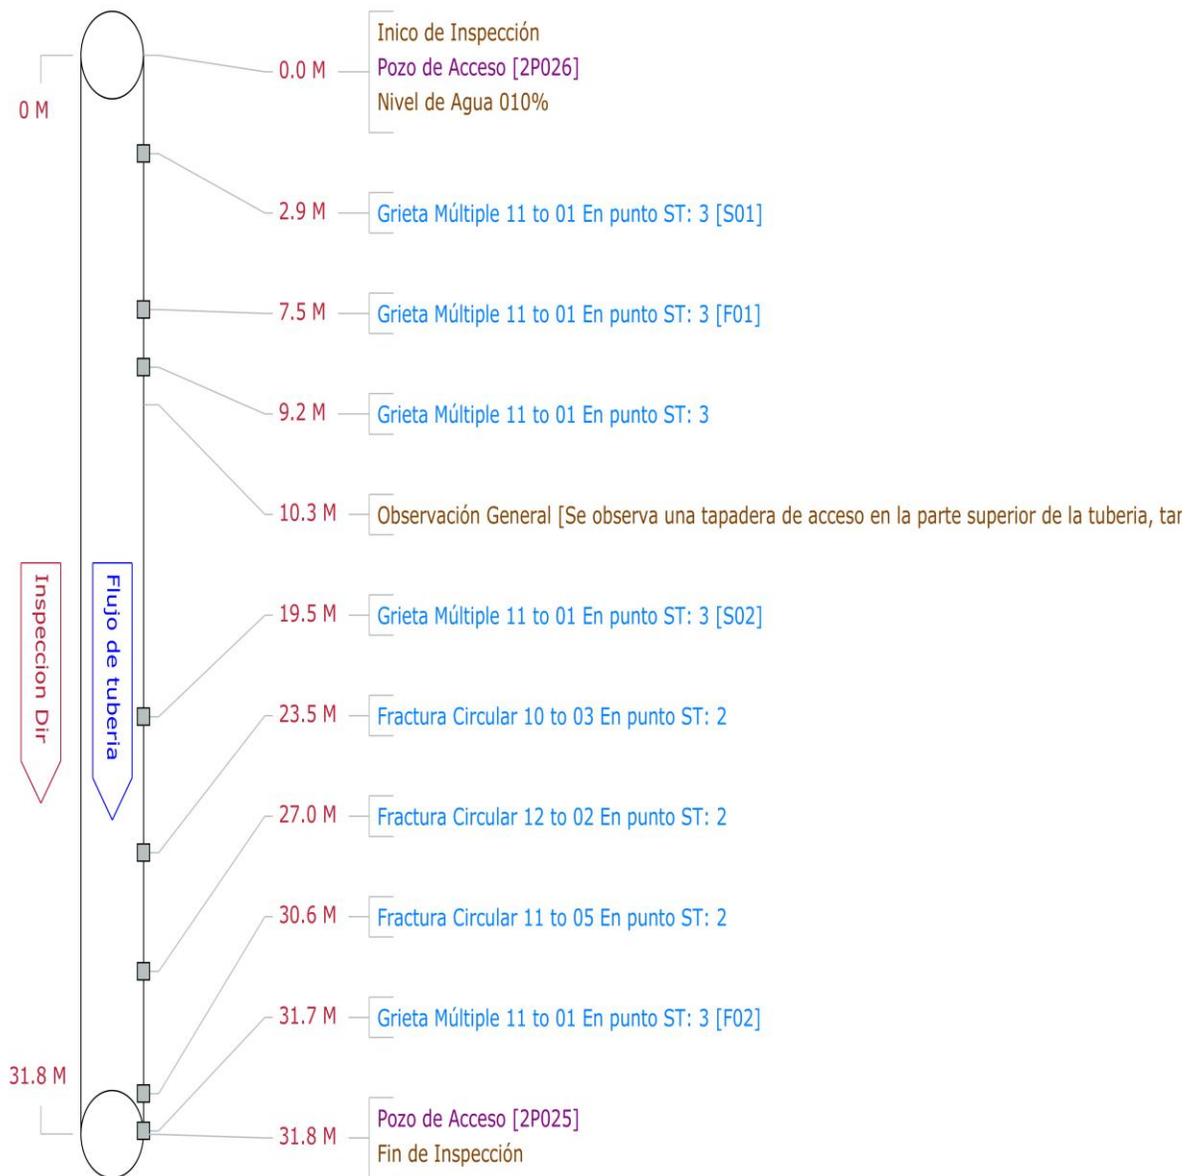
**Ilustración 4.28** Presentación esquemática de las fallas encontradas en el tramo 10, Calle Circunvalación.  
Fuente: elaboración propia sobre reporte de la base de datos del software PIPELOGIX.

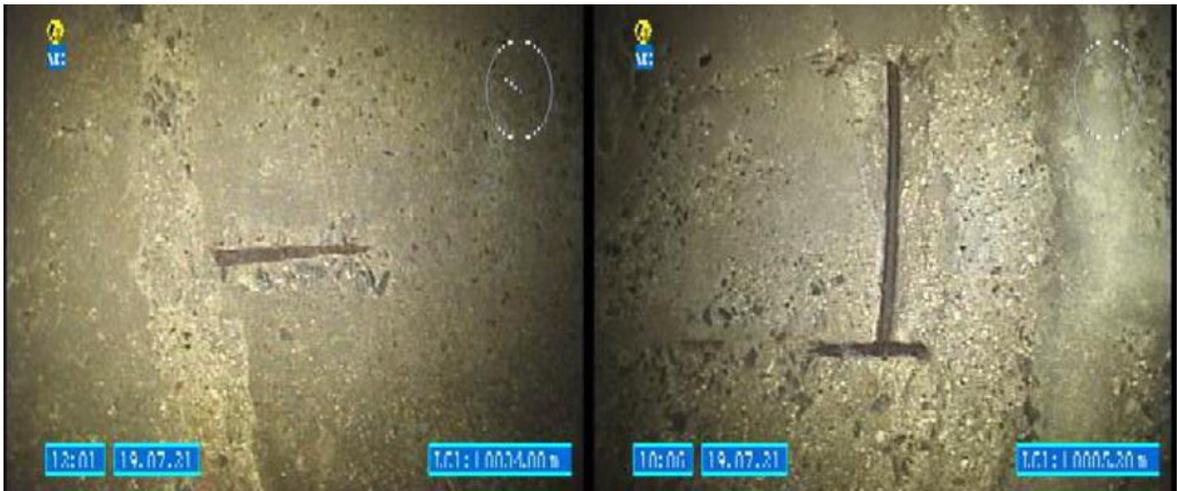
**Imagen 4.11** Ejemplos de Refuerzo superficial visible encontrado en tuberías de Calle No 1. Fuente: elaboración propia sobre reporte de la base de datos del software PIPELOGIX.

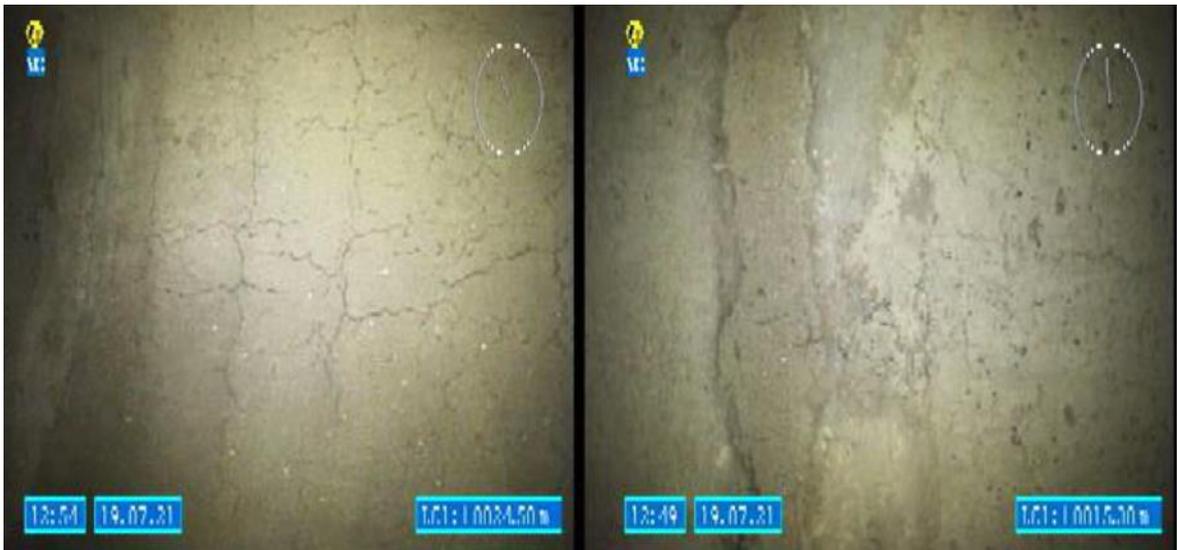
**Imagen 4.12** Ejemplo de Grietas múltiples encontradas encontrada al final del tramo de Calle n°1. Fuente: elaboración propia sobre reporte de la base de datos del software PIPELOGIX.

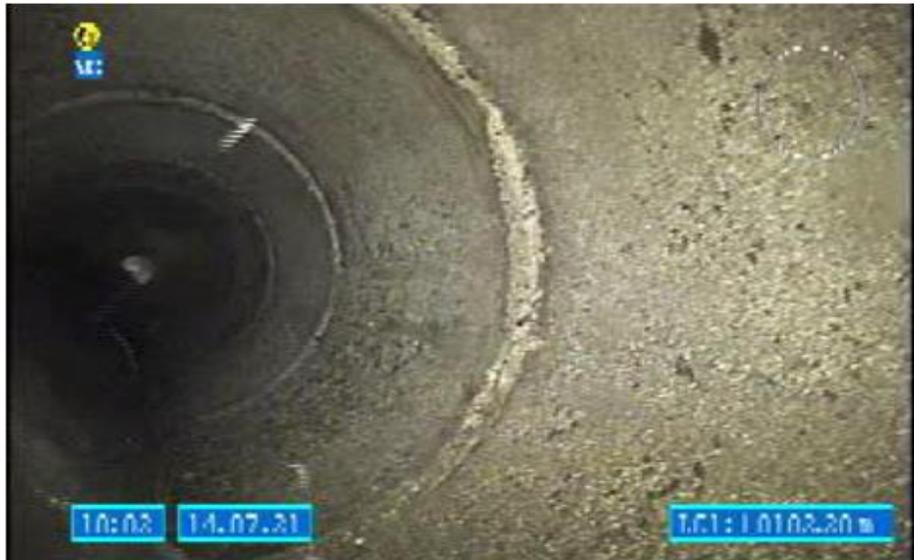
**Imagen 4.13** Evidencia de desgaste en la superficie de la tubería. Fuente: elaboración propia sobre reporte de la base de datos del software PIPELOGIX.

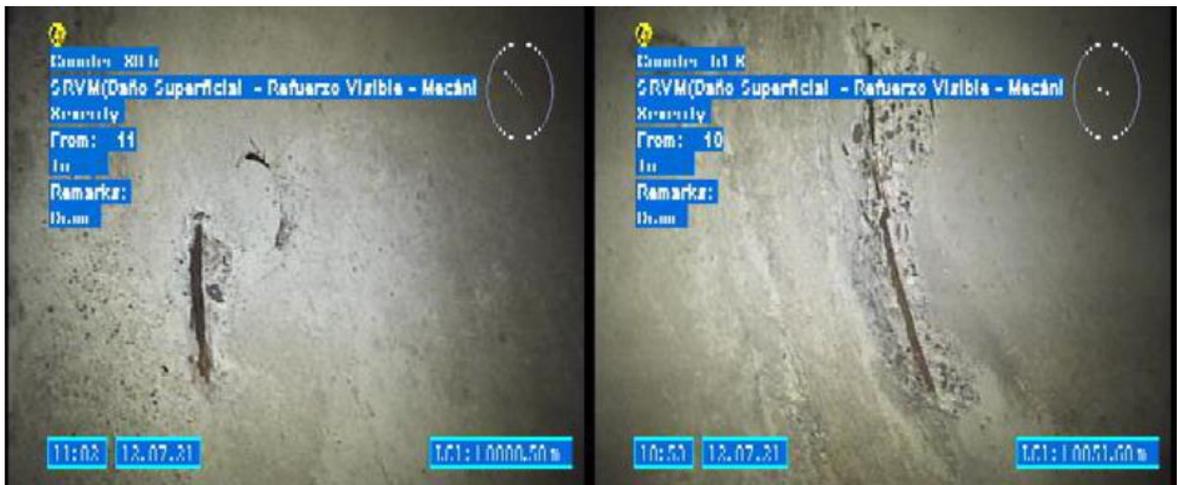
**Imagen 4.14** Defecto Refuerzo superficial visible encontrado en tuberías de Calle Principal. Fuente: elaboración propia sobre reporte de la base de datos del software PIPELOGIX.

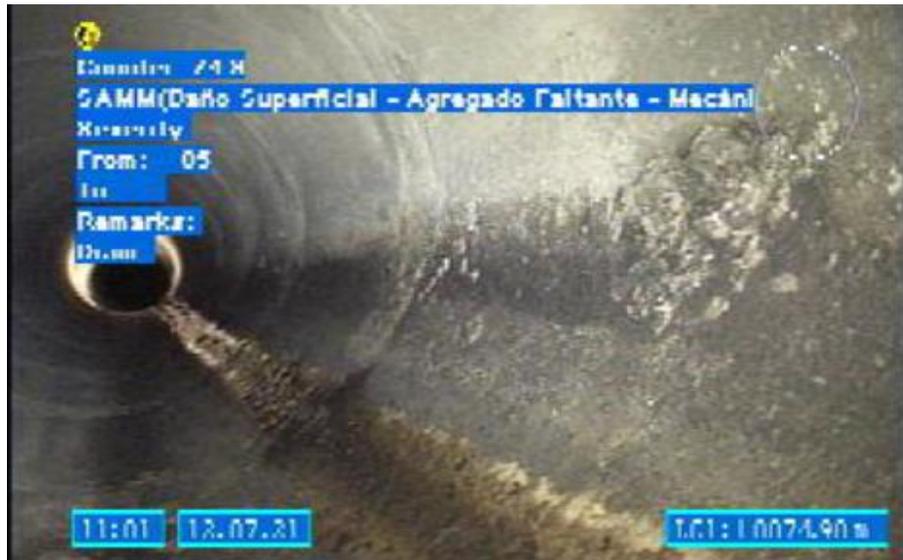
**Imagen 4.15** Foto retomada para ejemplificar estado de Operación y Mantenimiento de Calle Principal.  
Fuente: elaboración propia sobre reporte de la base de datos del software PIPELOGIX.

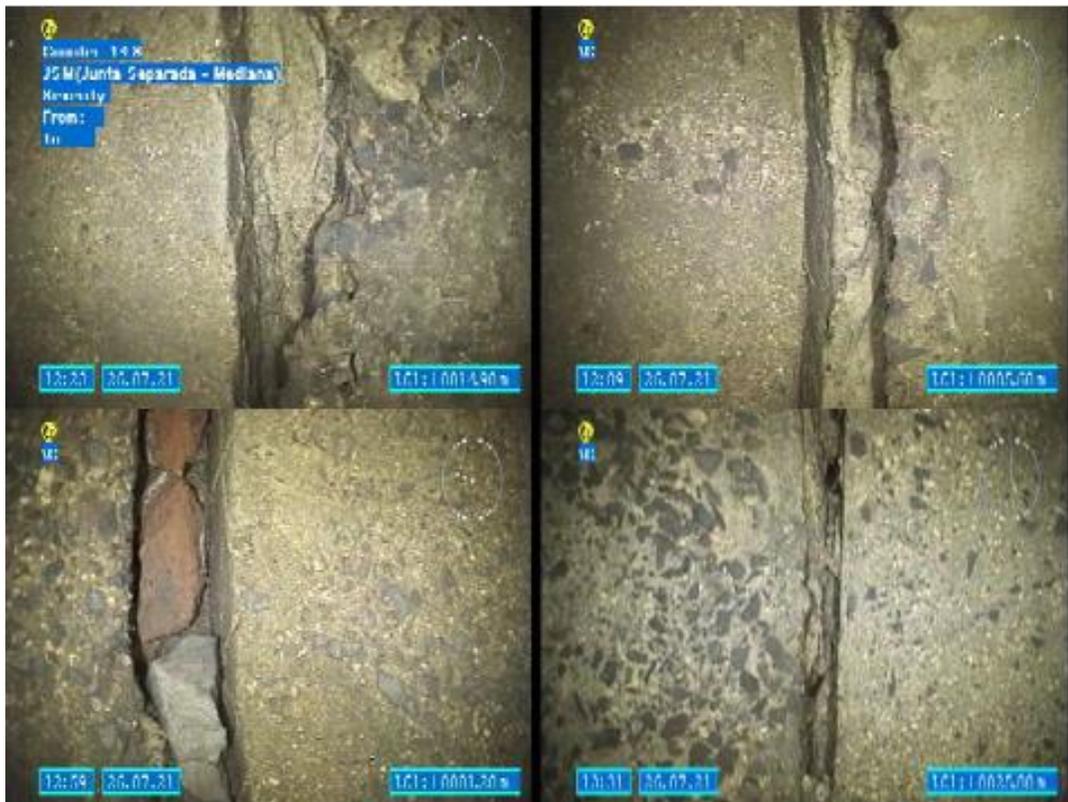
**Imagen 4.16** Juntas separadas encontradas en la Calle N°2. Fuente: elaboración propia sobre reporte de la base de datos del software PIPELOGIX.

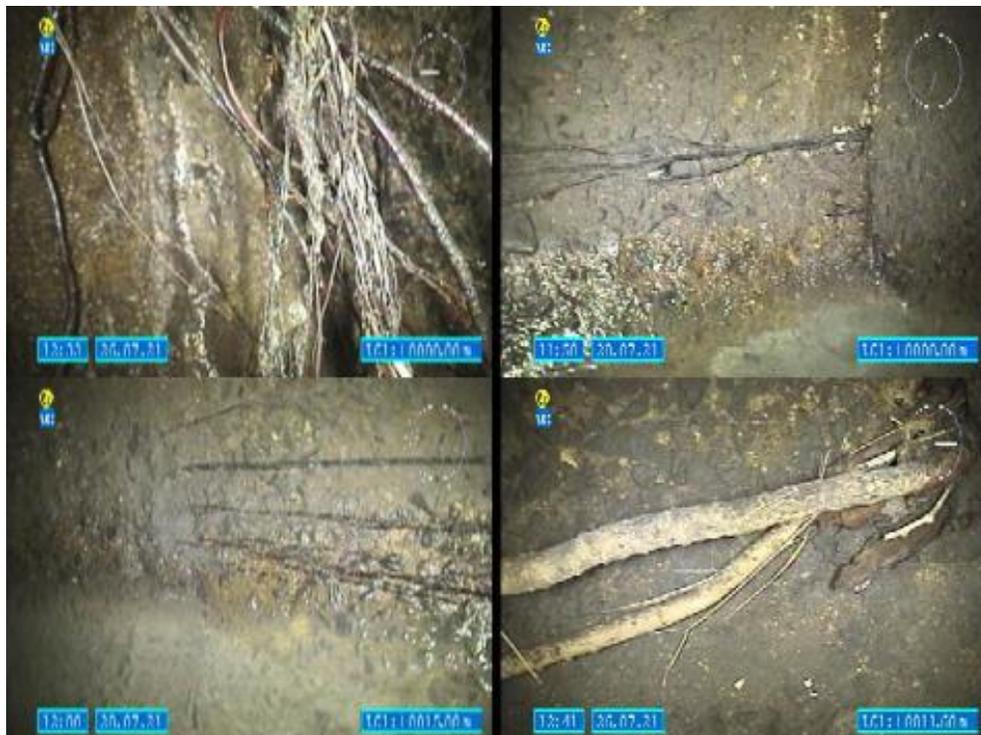
**Imagen 4.17** Raíces encontradas en las tuberías de la Calle No 2. Fuente: elaboración propia sobre reporte de la base de datos del software PIPELOGIX.

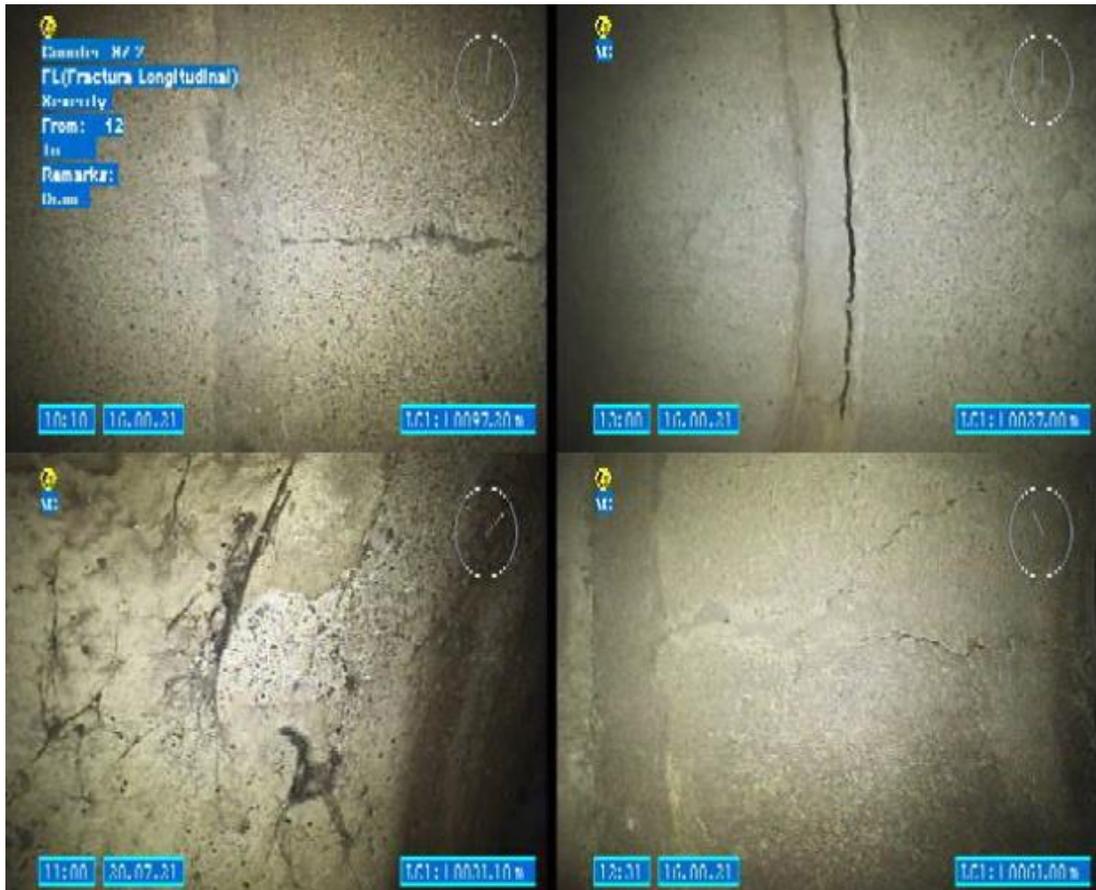
**Imagen 4.18** Falla grietas longitudinal, circular, y múltiples encontradas a lo largo de la Calle Circunvalación. Fuente: elaboración propia sobre reporte de la base de datos del software PIPELOGIX.

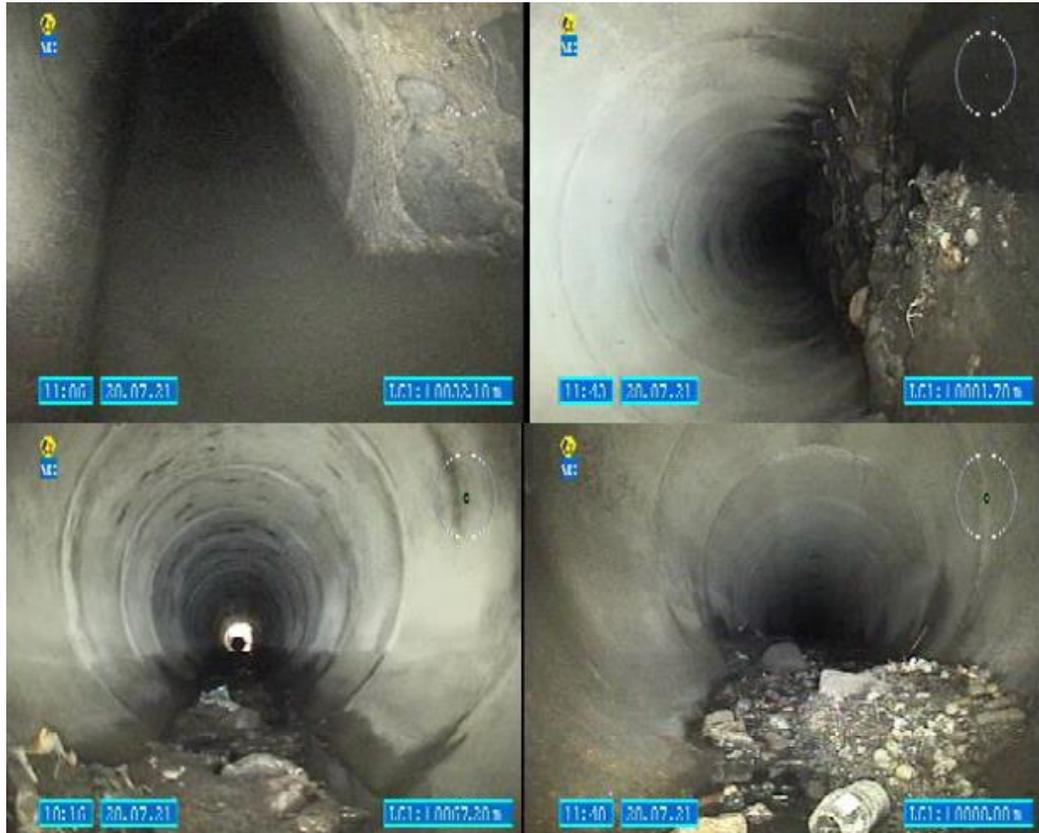
**Imagen 4.19** Condición de acumulación de basura, arena, rocas y agua estancada en Calle Circunvalación. Fuente: elaboración propia sobre reporte de la base de datos del software PIPELOGIX.

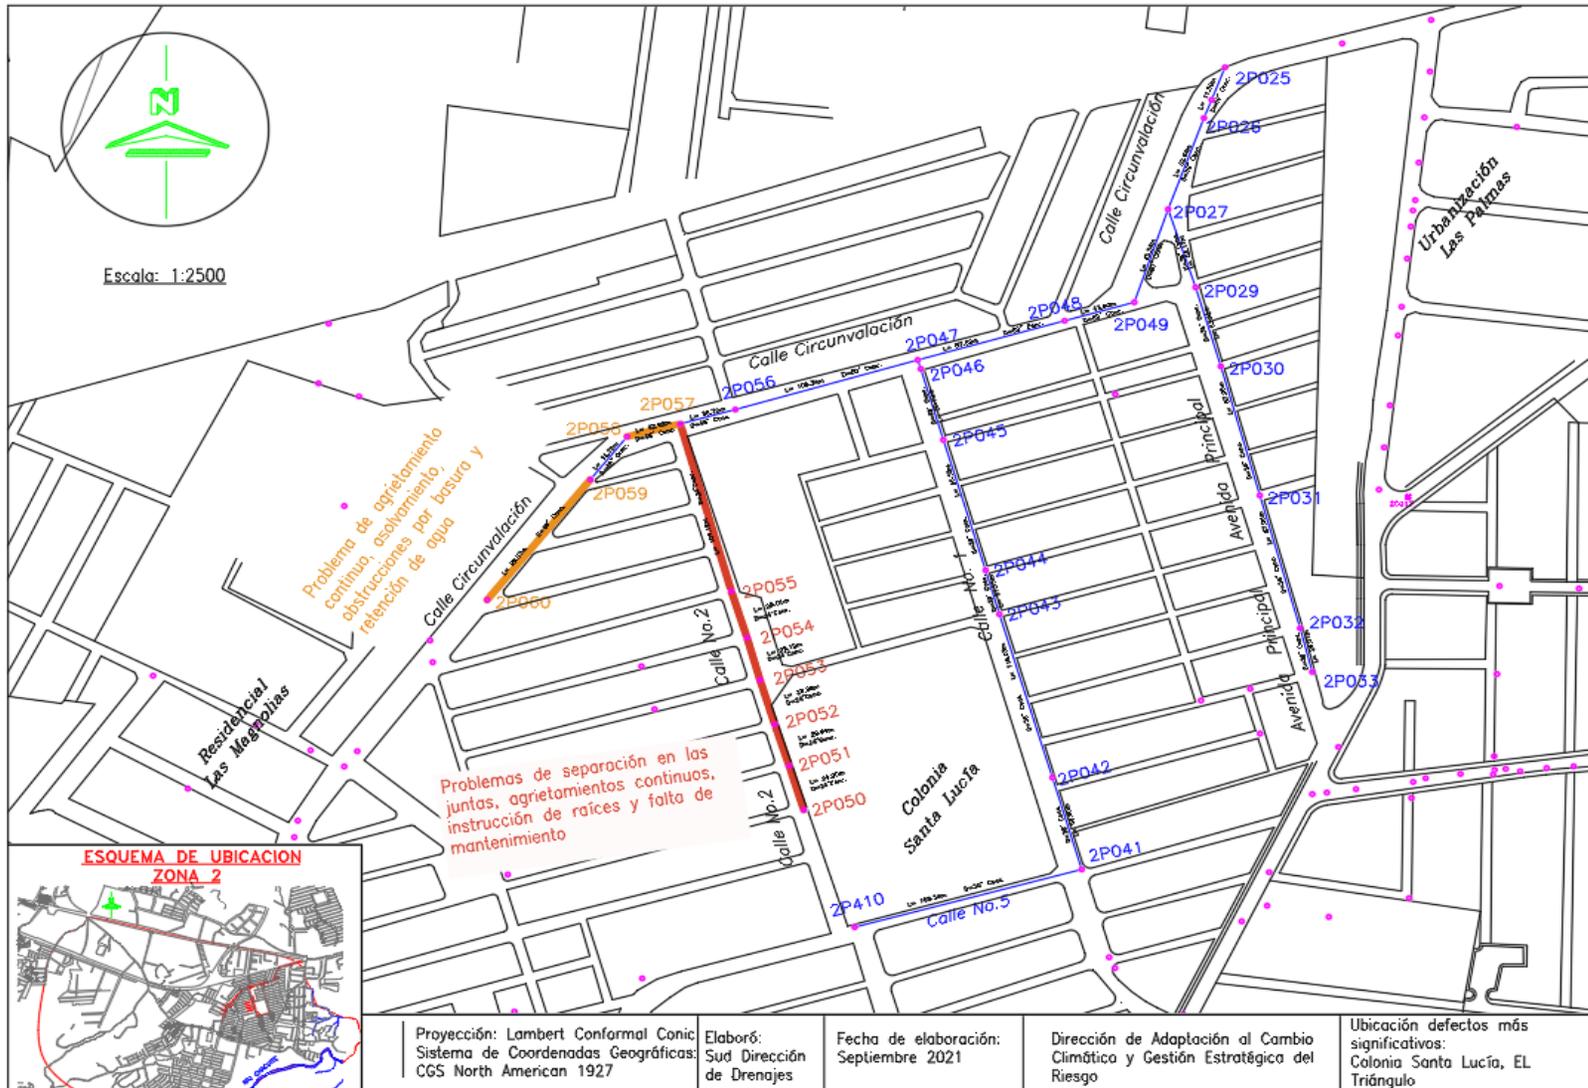
Imagen 4.21 Plano representativo de los defectos más significativos de sistema de drenaje de Colonia Santa Lucía. Fuente: elaboración propia.
