PLANTEAMIENTO DEL ANTEPROYECTO PARA LA RESTAURACIÓN DEL EDIFICIO AL PONIENTE DEL EDIFICIO PRINCIPAL, EN EL HOSPITAL ROSALES.

CIUDAD UNIVERSITARIA, ABRIL 2023

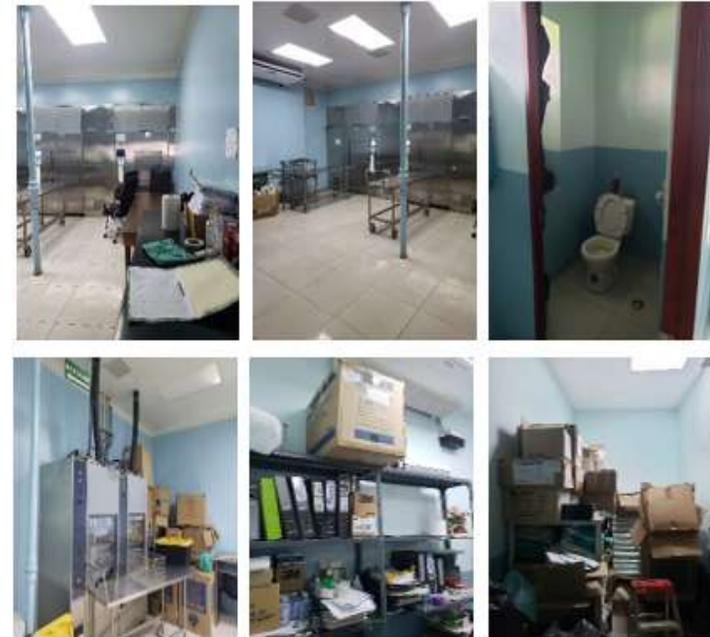
Fotografías 46, 47, 48, 49, 50 y 51: muestran el estado actual de los espacios internos de la Área de esterilización de ropa.

Se puede identificar, que estas 2 ultimas zonas son las que se encuentran más intervenidas, en cuanto a pisos, se ha colocado cerámica sobre el piso original, han cerrado pasillos para colocar equipos, paredes que han cubierto la lámina con tabla yeso.

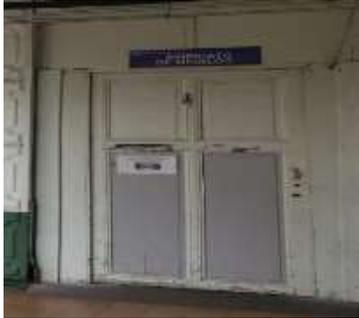
Fotografías 53: Detalles de piezas de lámina con daños de pintura.

posible causa es por la aplicación de pintura en partes sucias de la lámina.

Para su restauración se deberá seguir el mismo proceso que se muestra en las piezas con oxidación, esto para prevenir daños.

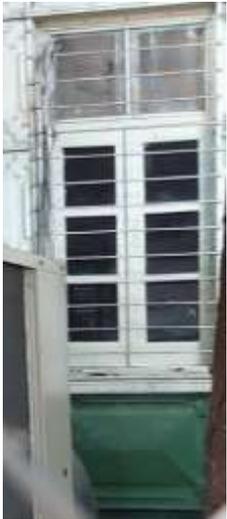
Fotografías 54: Detalle de puertas existentes.

Para poder restaurar estas piezas se debe contar con un ebanista (carpintero especialista). El proceso se llevará a cabo mediante los siguientes pasos:

- Desinstalar puertas o ventanas siempre cuidando de la herrería.
- Retirar pintura antigua, este proceso se puede realizar mediante, adictivos, con sistema de calor y otros.
- Lijar ligeramente la madera quitando superficies de pintura que se encuentre y que quede lisa toda la madera.
- Corregir imperfecciones, este el caso que se encuentren imperfecciones como grietas y pequeños orificios. Este se puede resolver con masilla de resina sintética, luego dejar que se seque y por último lijar.
- Aplicar varias manos de pintura.

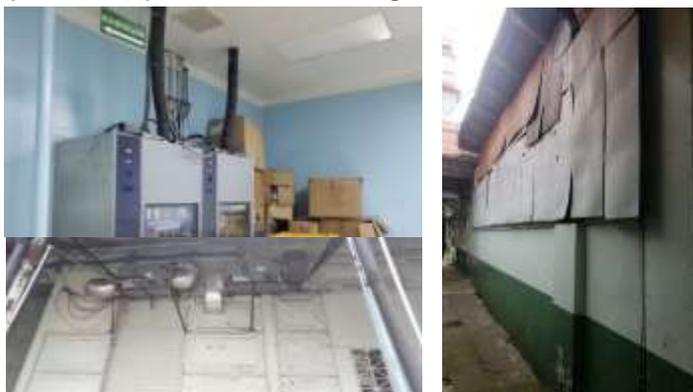
Fotografías 57,58,59: Detalle de paredes dañadas por la instalación de equipos especiales, o cerramientos para generar nuevos usos.

También se eliminarán paredes en el interior que dividen espacios, pero están elaborados con materiales que no son parte del diseño original, esto mediante demolición para recuperar la forma original del inmueble.

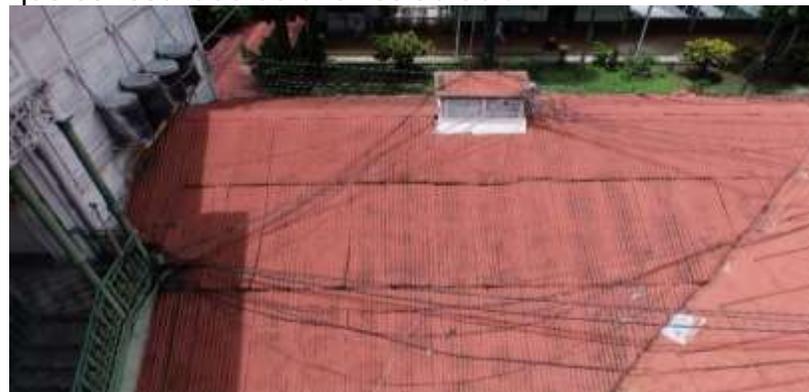
pero se encuentra en mal estado generando filtraciones y a su vez problemas mayores a la edificación. por ende, es evidente que no es material original de la edificación. La nueva cubierta mantendría la línea de materiales originales y para armonizar con el resto del techo, se solicitará que esta nueva lamina posea una pigmentación que armonice con lo demás, siempre y cuando sea notable que es resultado de una restauración.

Fotografías 60: Detalle del techo que sufrió una intervención, perdiendo sus elementos originales.

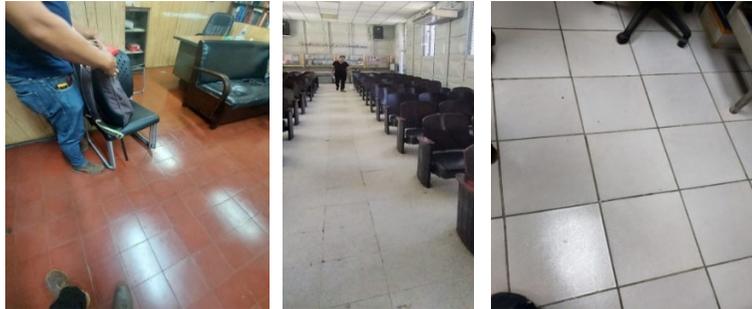
Fotografías 61,62,63: se observan los pisos instalados, a raíz de intervenciones realizadas.

Encargársela a un fabricante profesional del rubro Finalizando con su Instalación.

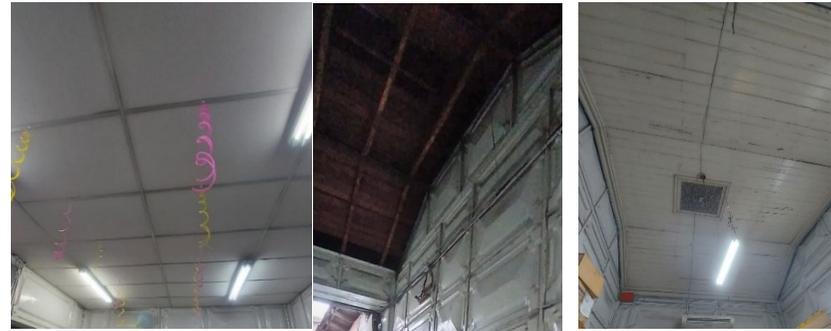
Fotografías 64,65,66: estado actual de los cielos falsos

g) Aplicación de pintura
