CURSO DE ESPECIALIZACIÓN EN GESTIÓN HISTÓRICA DE ENTORNOS CONSTRUIDOS

**DIAGNÓSTICO Y PROPUESTA DE INTERVENCIÓN INTEGRAL DE LA FACHADA
ORIENTE DEL COMPLEJO PATRIMONIAL DEL HOSPITAL NACIONAL ROSALES**

CIUDAD UNIVERSITARIA, ABRIL 2023

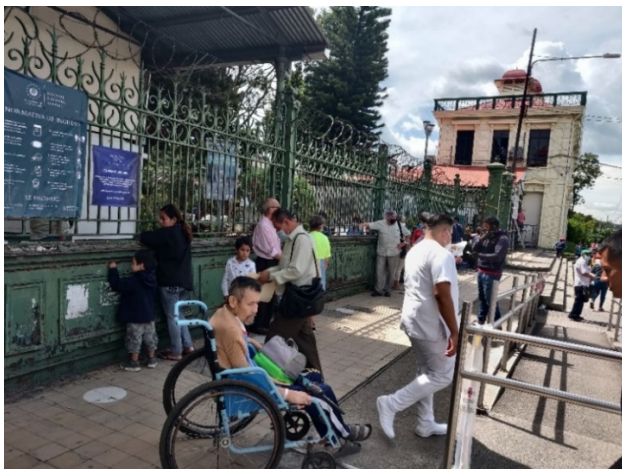
Foto 15 *Interacción de los Usuarios con el Barandal*

En la fotografía 15 se puede observar la interacción de los usuarios y vendedores con respecto al Barandal.

Muchas de las interacciones de los vendedores y las personas con el barandal, son perjudiciales, ya que las personas dejan basura, tocan y desprenden partes ya

dañadas del barandal contribuyendo a un mayor deterioro de sus elementos.

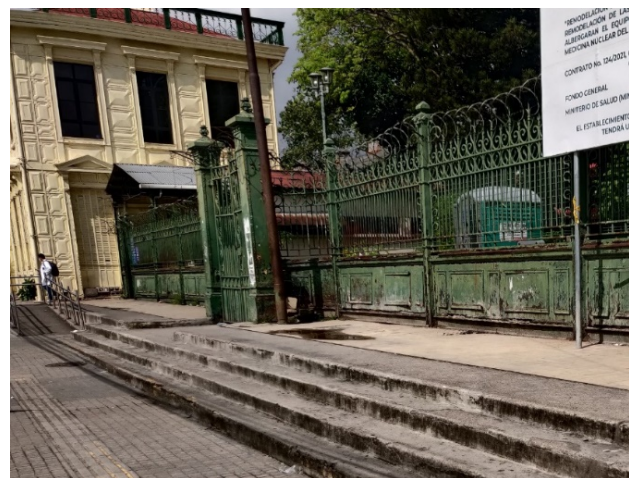
Foto 16 *Vista General del Barandal HNR*

El deterioro notorio a simple vista consiste en: pandeos de algunos elementos, materiales añadidos en algunos tramos del enrejado y desprendimiento de pintura.

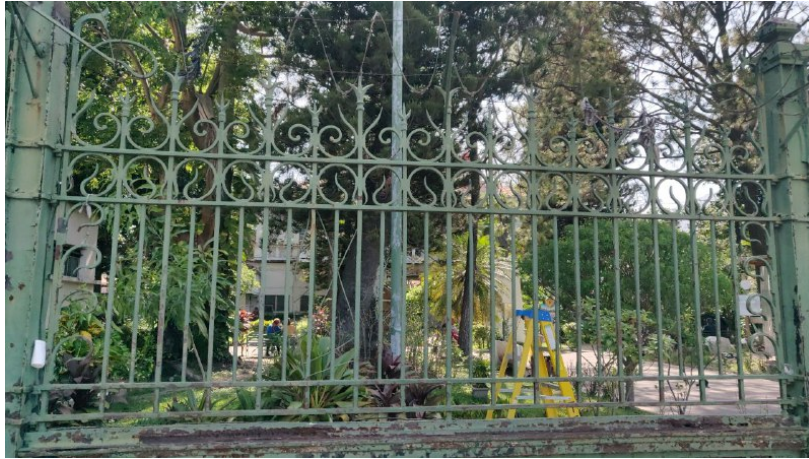
Foto 17 Parte Superior del Barandal Hospital Rosales

Nota. En la fotografía se observa la parte superior del tramo 3 del barandal.

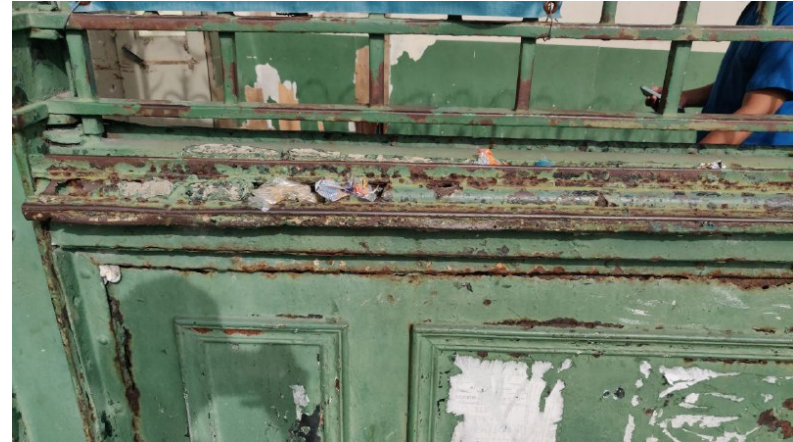
Foto 18 Parte Central Del Barandal Hospital Rosales

La parte central es de las partes más deterioradas, las molduras son prácticamente inexistentes. En todos los tramos hay partes parciales de estas molduras, esto nos sirve de evidencia para tener la certeza que las molduras estaban, originalmente, en todos los tramos. Los elementos que componen la parte central presentan un deterioro y una corrosión de un estado muy avanzado.

En la fotografía 18 se puede notar como las personas depositan basura en las secciones corroídas de las molduras y en las separaciones que hay entre los elementos que componen la parte central del barandal.

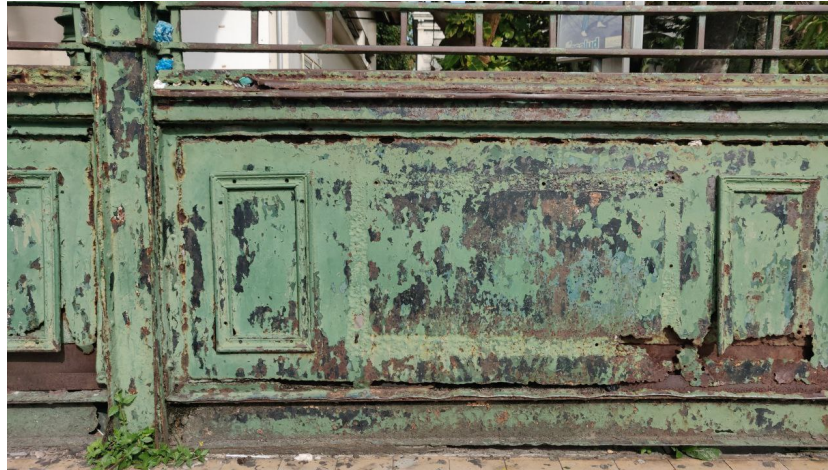
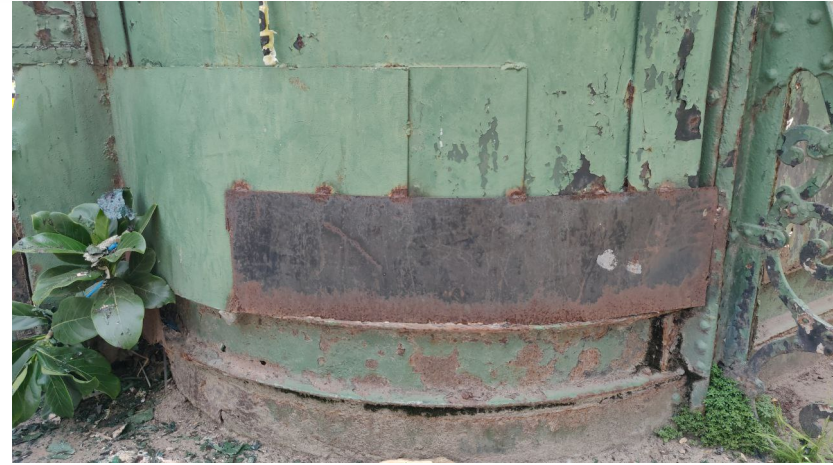
La parte inferior del barandal al igual que la parte central, es en la que más daños pueden observarse a simple vista. En la parte inferior partes de sus elementos son inexistentes. Algunos tramos ya no poseen los marcos decorativos con molduras, ni el perfil "I" en la base que amarra las columnas.

Foto 19 *Parte Inferior del Barandal Hospital Nacional Rosales*

Foto 20 *Láminas Añadidas a la Parte Inferior del Barandal.*

En la fotografía 19 y la fotografía 20 se puede observar como Parte de la lámina se ha desintegrado poco a poco debido a la oxidación y corrosión. Y se han soldado pedazos de lámina para subsanar los huecos.

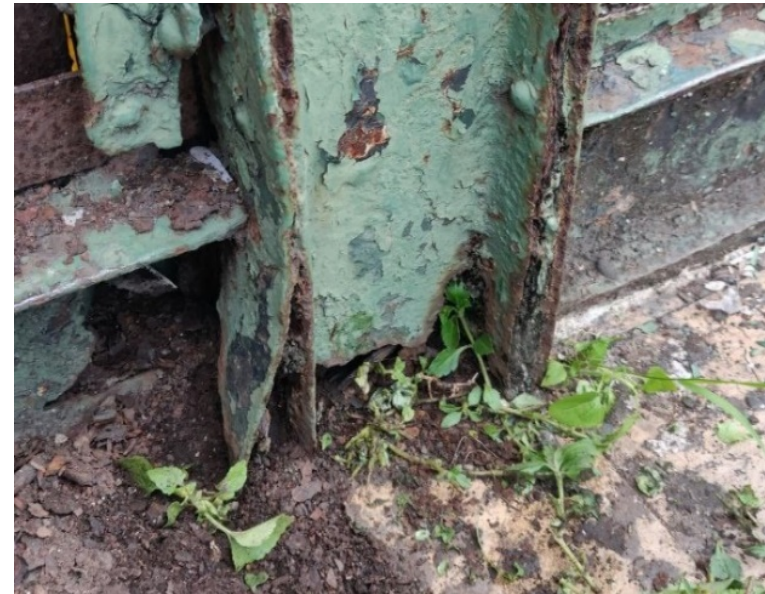
Foto 21 *Estado General de la Base en Columnas*

Hay 14 columnas en total incluyendo las dos principales. Se observa un mayor deterioro en las bases.

También se observa oxidación entre los remaches que unen las partes de la columna.

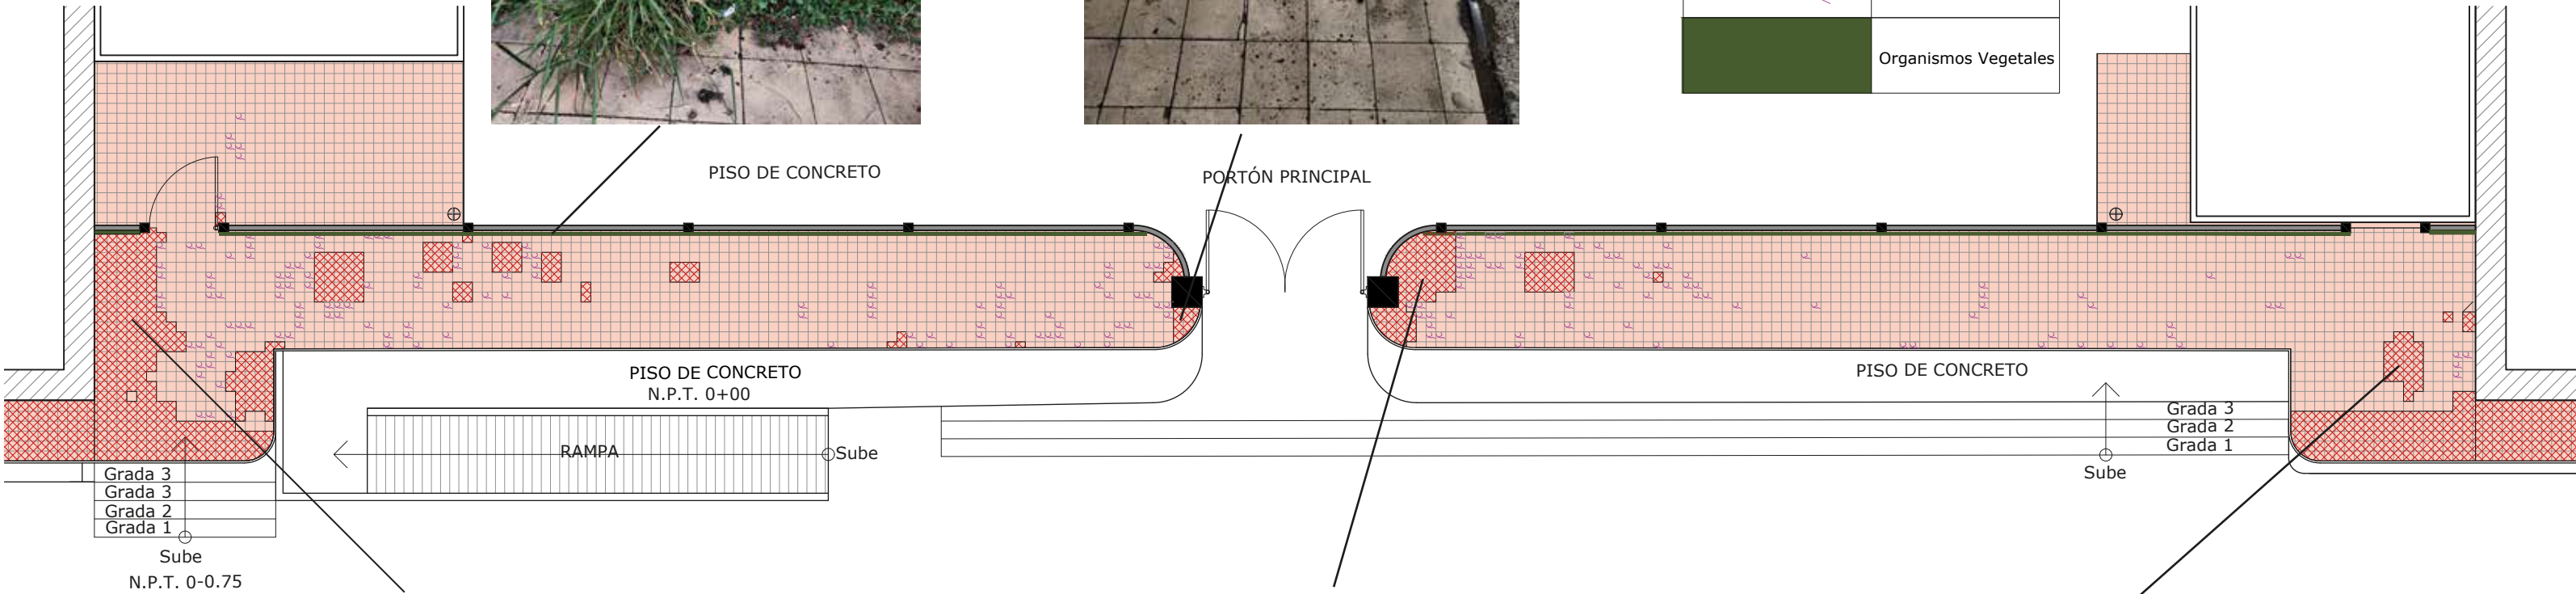
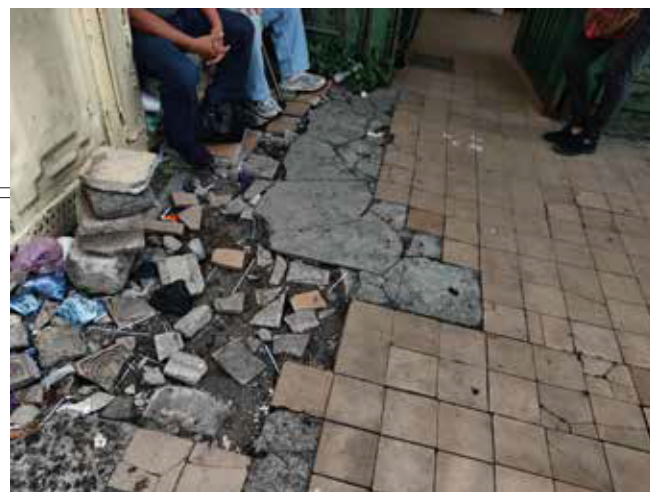
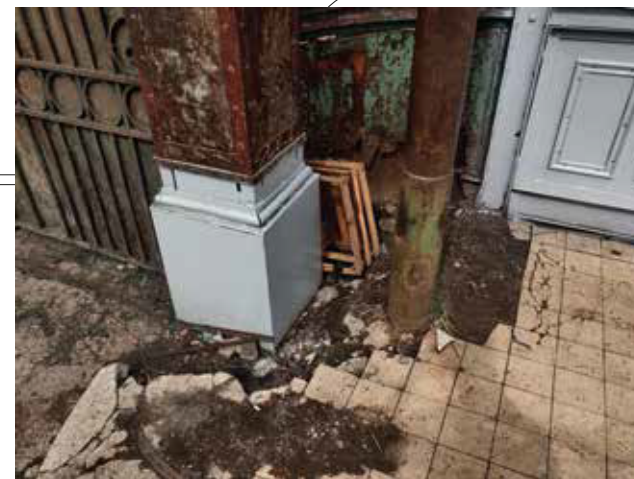
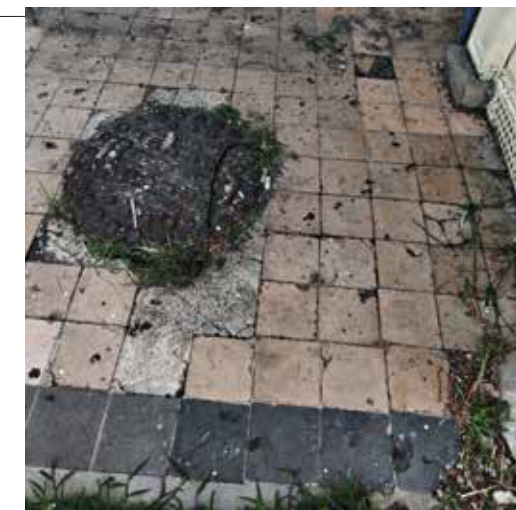
Contenido:
PLANO DE DAÑOS EN PISO ORIGINAL

DAÑOS IDENTIFICADOS	
SIMBOLOGÍA	DESCRIPCIÓN
	Piezas Faltantes
	Piezas Agrietadas
	Organismos Vegetales

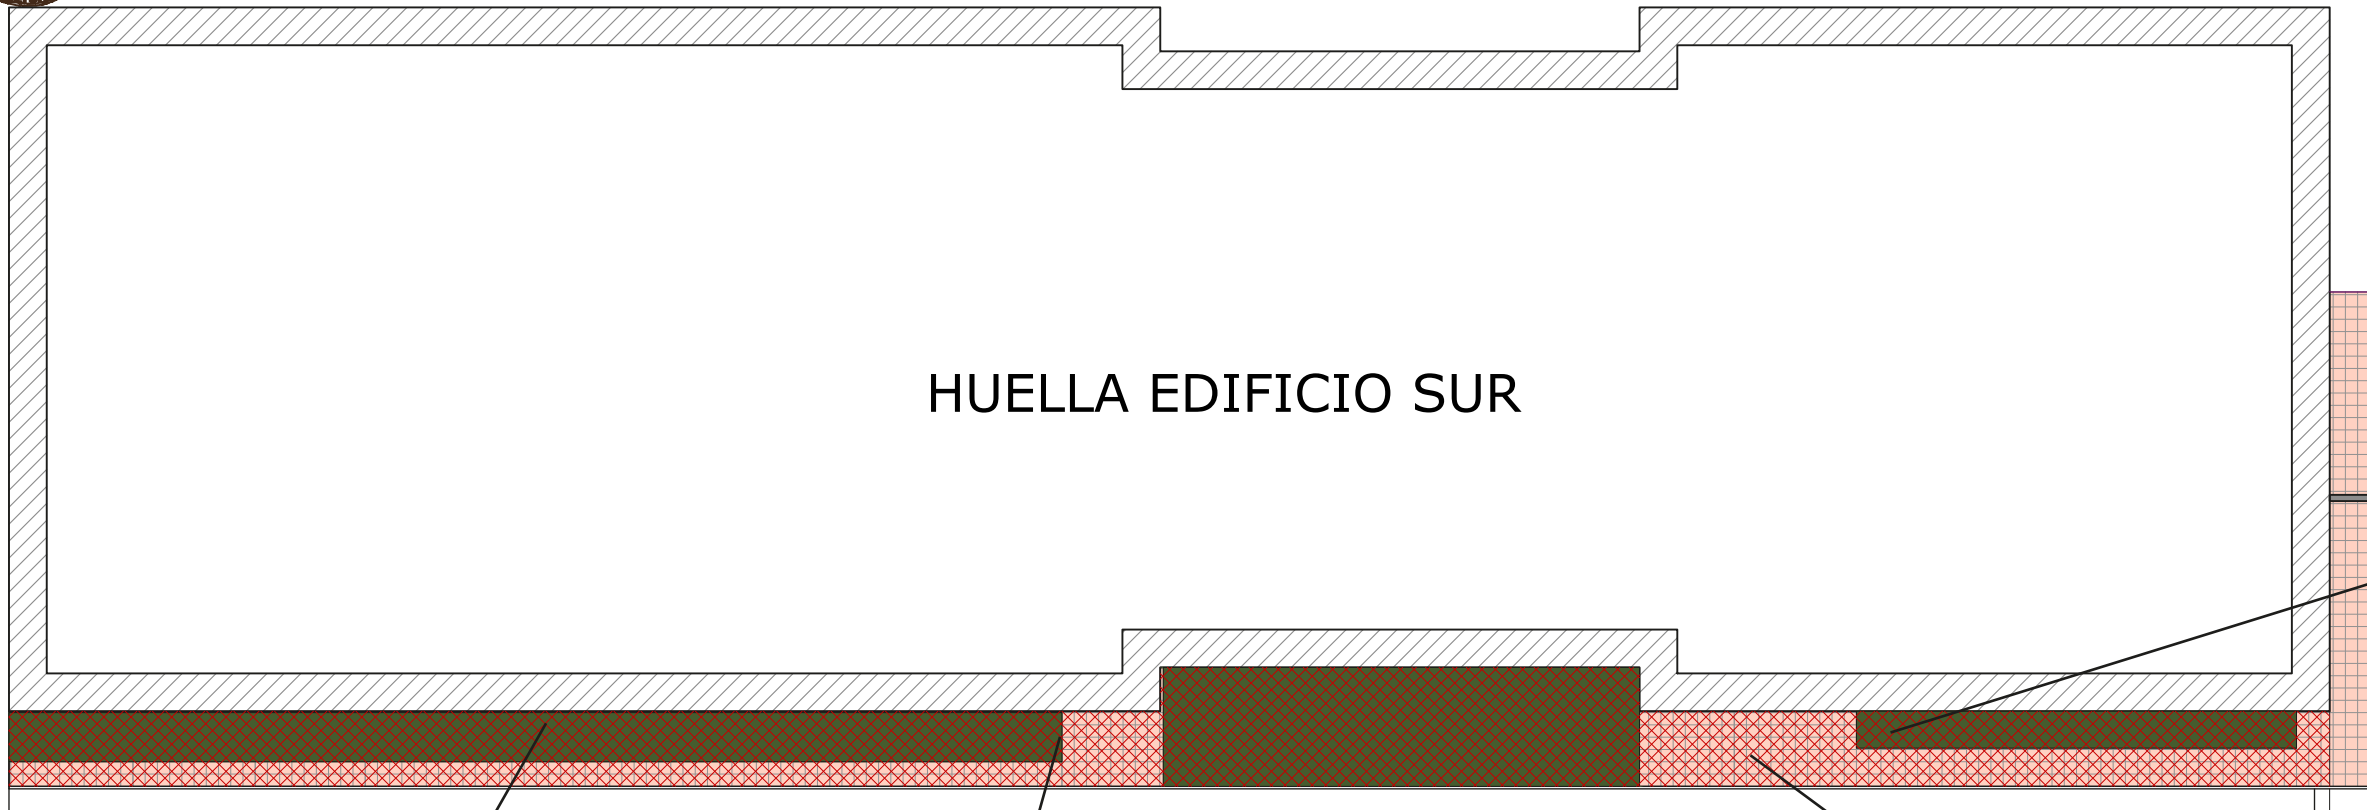
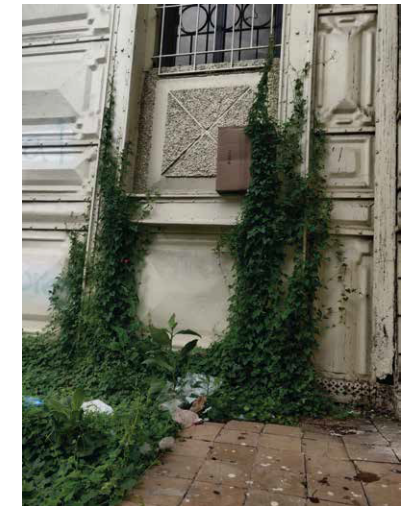
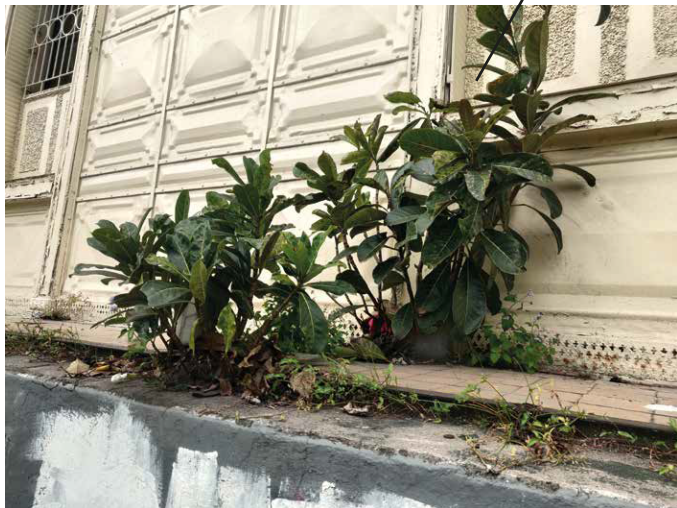
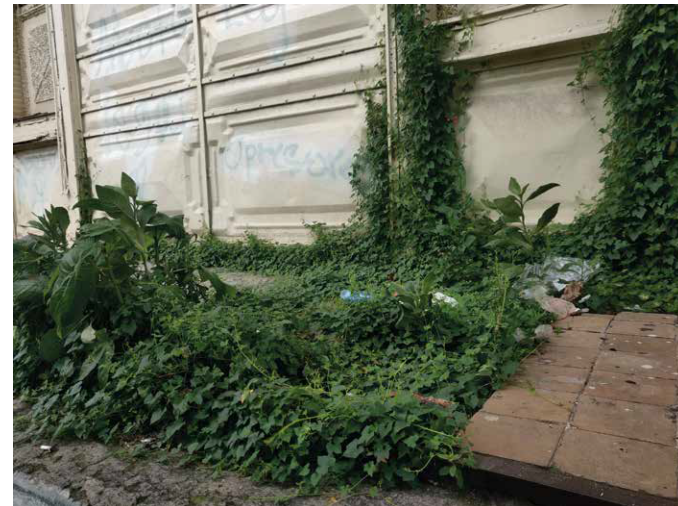
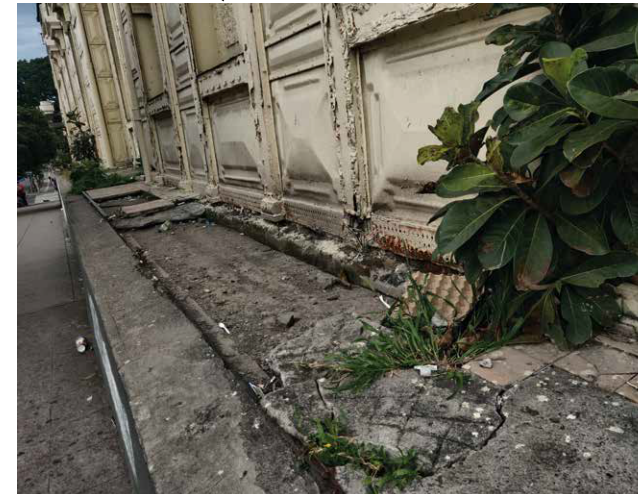
Contenido:
PLANO DE DAÑOS EN FRANJA DE
ENLADRILLADO FACHADA SUR

El piso de la franja sur es prácticamente inexistente.

DAÑOS IDENTIFICADOS	
SIMBOLOGÍA	DESCRIPCIÓN
	Piezas Faltantes
	Organismos Vegetales

Las fachadas ya fueron intervenidas y se dejaron en un estado óptimo, no obstante, la franja de enladrillado frente a estas fachadas no fue intervenido por lo que el estado del enladrillado de esta zona es el que se muestra en los planos de daños en las hojas 2 y 3. (ver anexo 1)

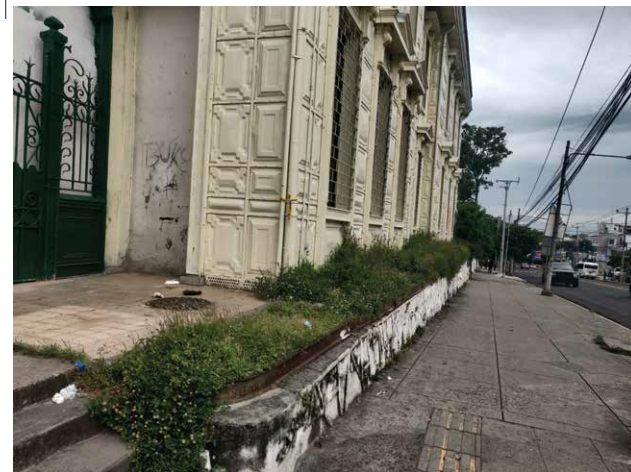
Esta foto muestra el estado general de toda la franja de enladrillado del edificio norte.
Piso Completamente Inexistente y lleno de Organismos Vegetales.

DAÑOS IDENTIFICADOS	
SIMBOLOGÍA	DESCRIPCIÓN
	Piso completamente inexistente y lleno de organismos vegetales.

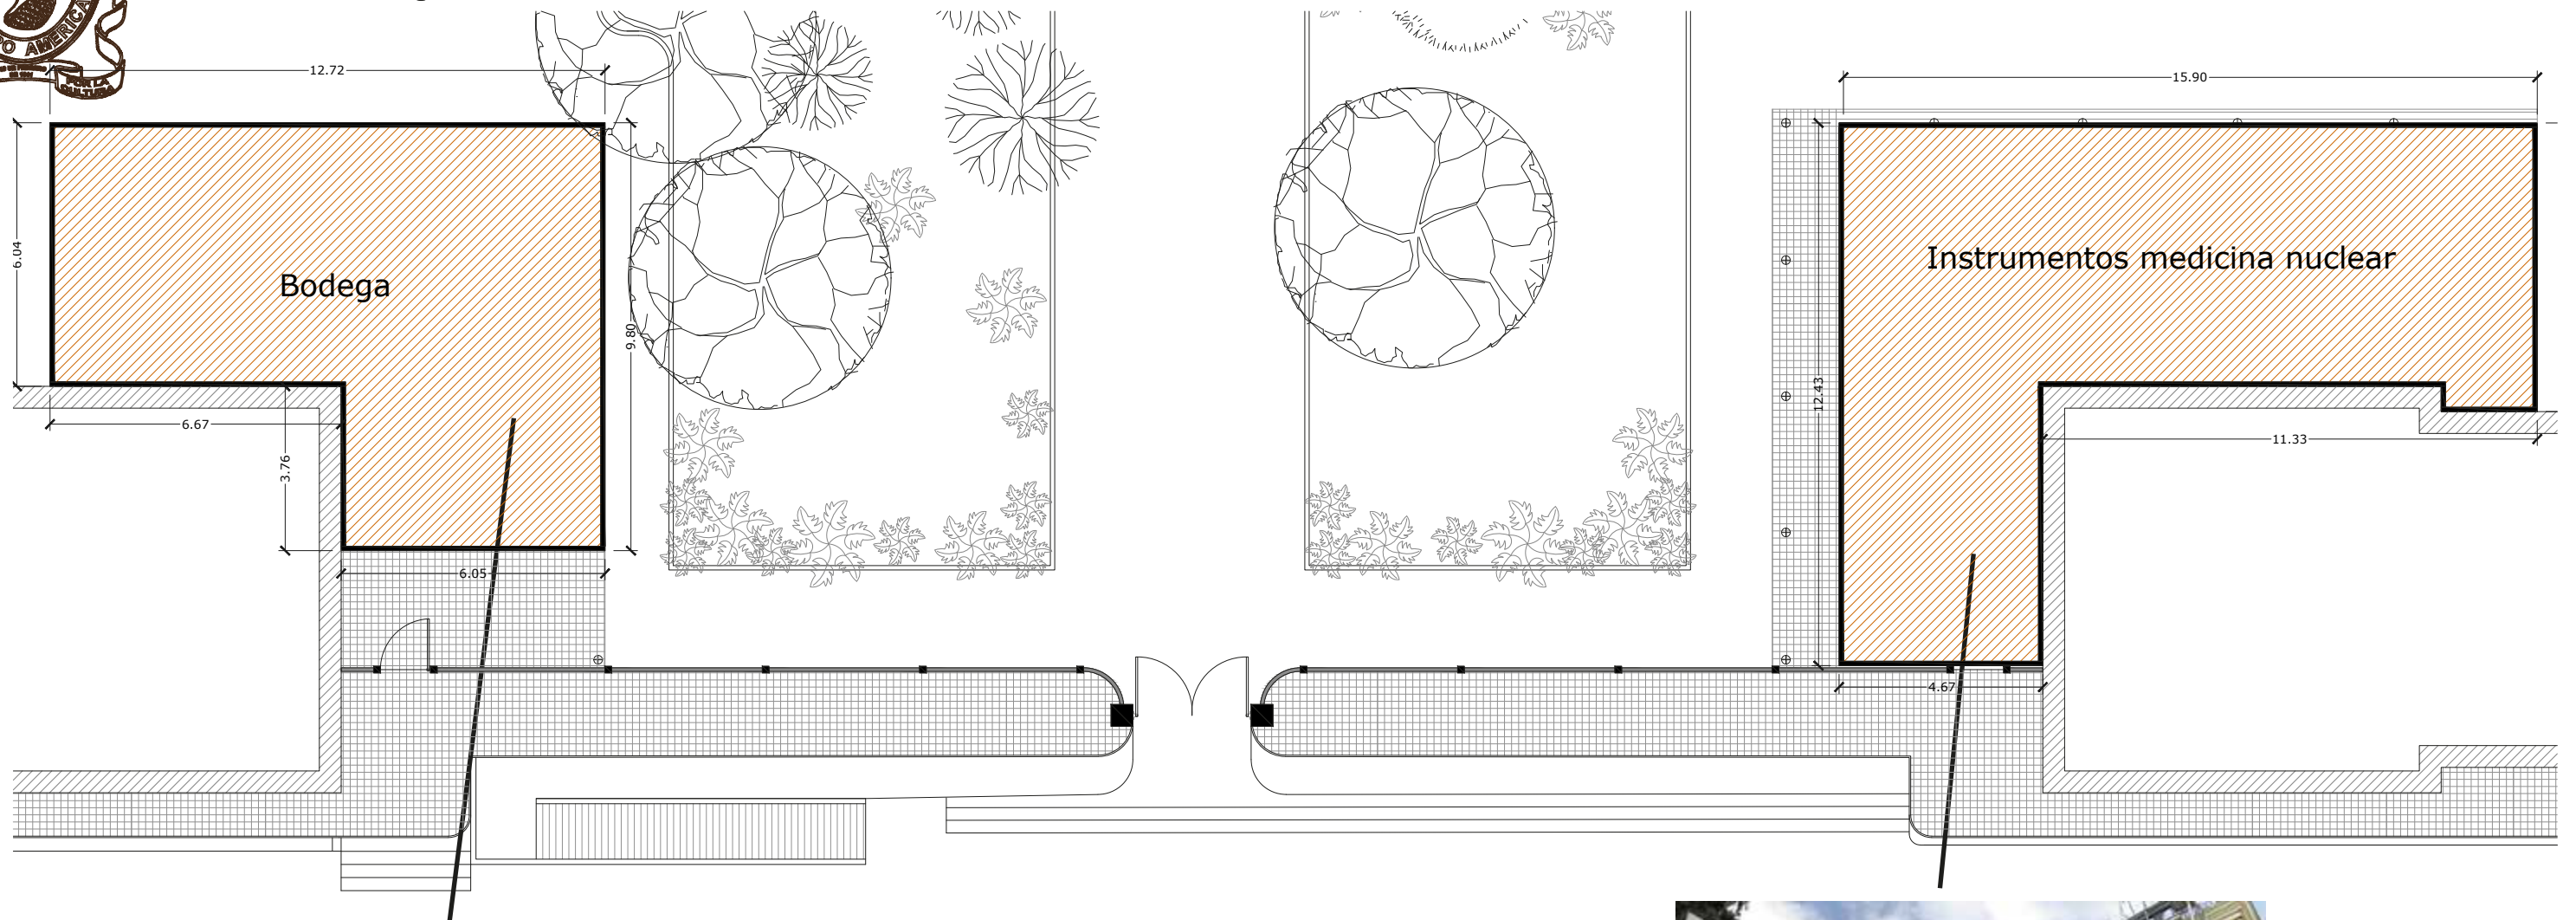
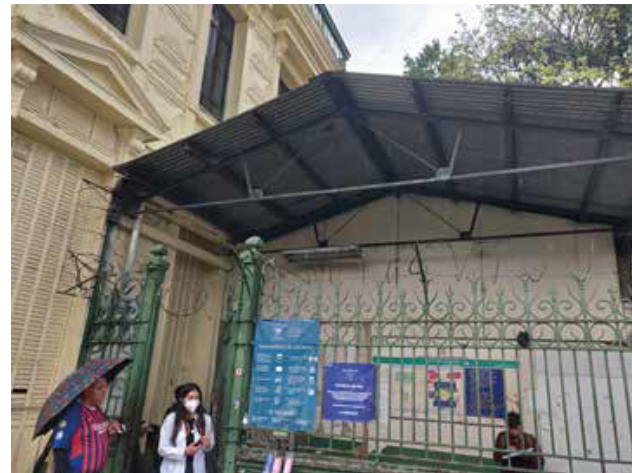
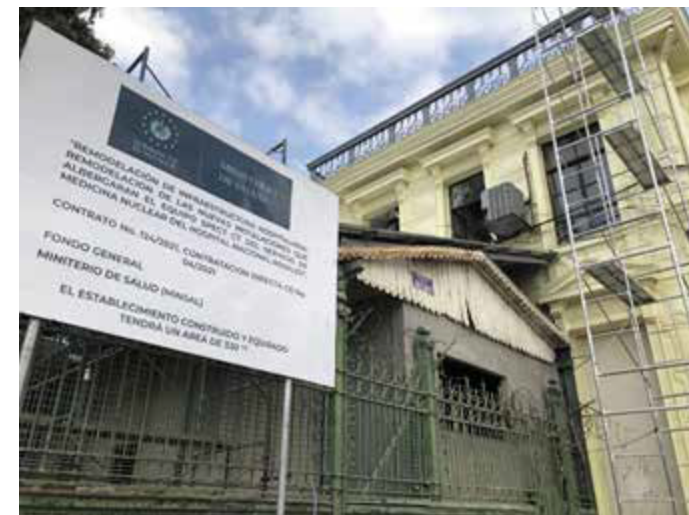
Contenido:
ESTADO ACTUAL DE PASILLOS
NORTE Y SUR

DAÑOS IDENTIFICADOS	
SIMBOLOGÍA	DESCRIPCIÓN
	Espacios con paredes Añadidas cerrando pasillos.

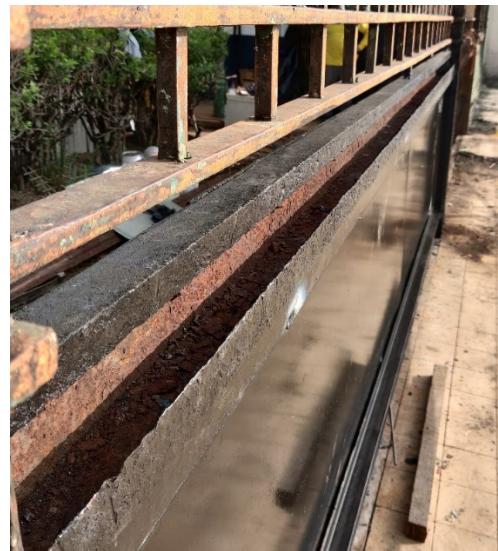
Foto 13 Parte central sin ángulos ni molduras

Como se vio en el cuadro de daños 2, los daños encontrados en la parte central del barandal ya ameritaban la sustitución de piezas. En esta parte la intervención consistió, precisamente eso, sustituir las piezas que debido a la corrosión eran irrecuperables.

En todos los tramos se retiraron los ángulos y las molduras (ver fotografía 3). Se da un cambio significativo en las dimensiones de las piezas nuevas colocadas.

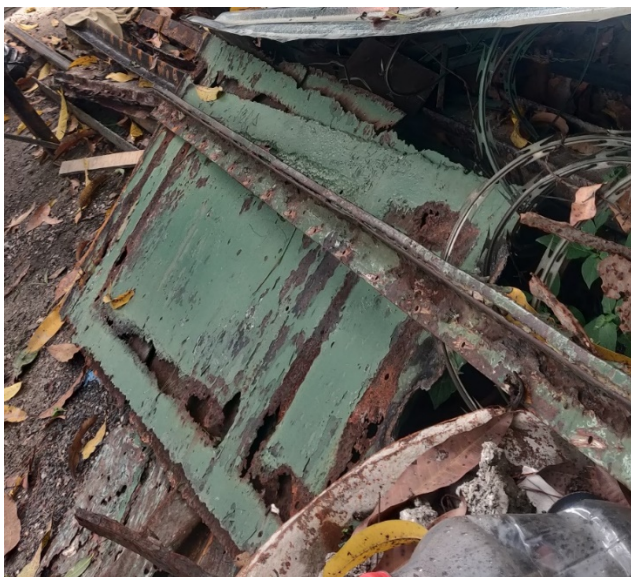
Foto 17 Estado de deterioro de los elementos retirados

Esta parte fue reconstruida en su totalidad. Ya que la recuperación de piezas era prácticamente imposible de realizarse debido al alto grado de corrosión y deterioro que presentaban sus elementos. (ver fotografía 7).
