**UNIVERSIDAD DE EL SALVADOR**  
**FACULTAD DE INGENIERÍA Y ARQUITECTURA**  
**INGENIERÍA CIVIL**

**"DIAGNÓSTICO Y ALTERNATIVAS DE SOLUCIÓN PARA LA REHABILITACIÓN DE LOS SISTEMAS DE CAPTACIÓN Y PRODUCCIÓN EN ESTACIONES DE BOMBEO, DE LA ADMINISTRACIÓN NACIONAL DE ACUEDUCTOS Y ALCANTARILLADOS (ANDA), EN EL ÁREA METROPOLITANA DE SAN SALVADOR (AMSS)"**

CIUDAD UNIVERSITARIA, ENERO DEL 2000

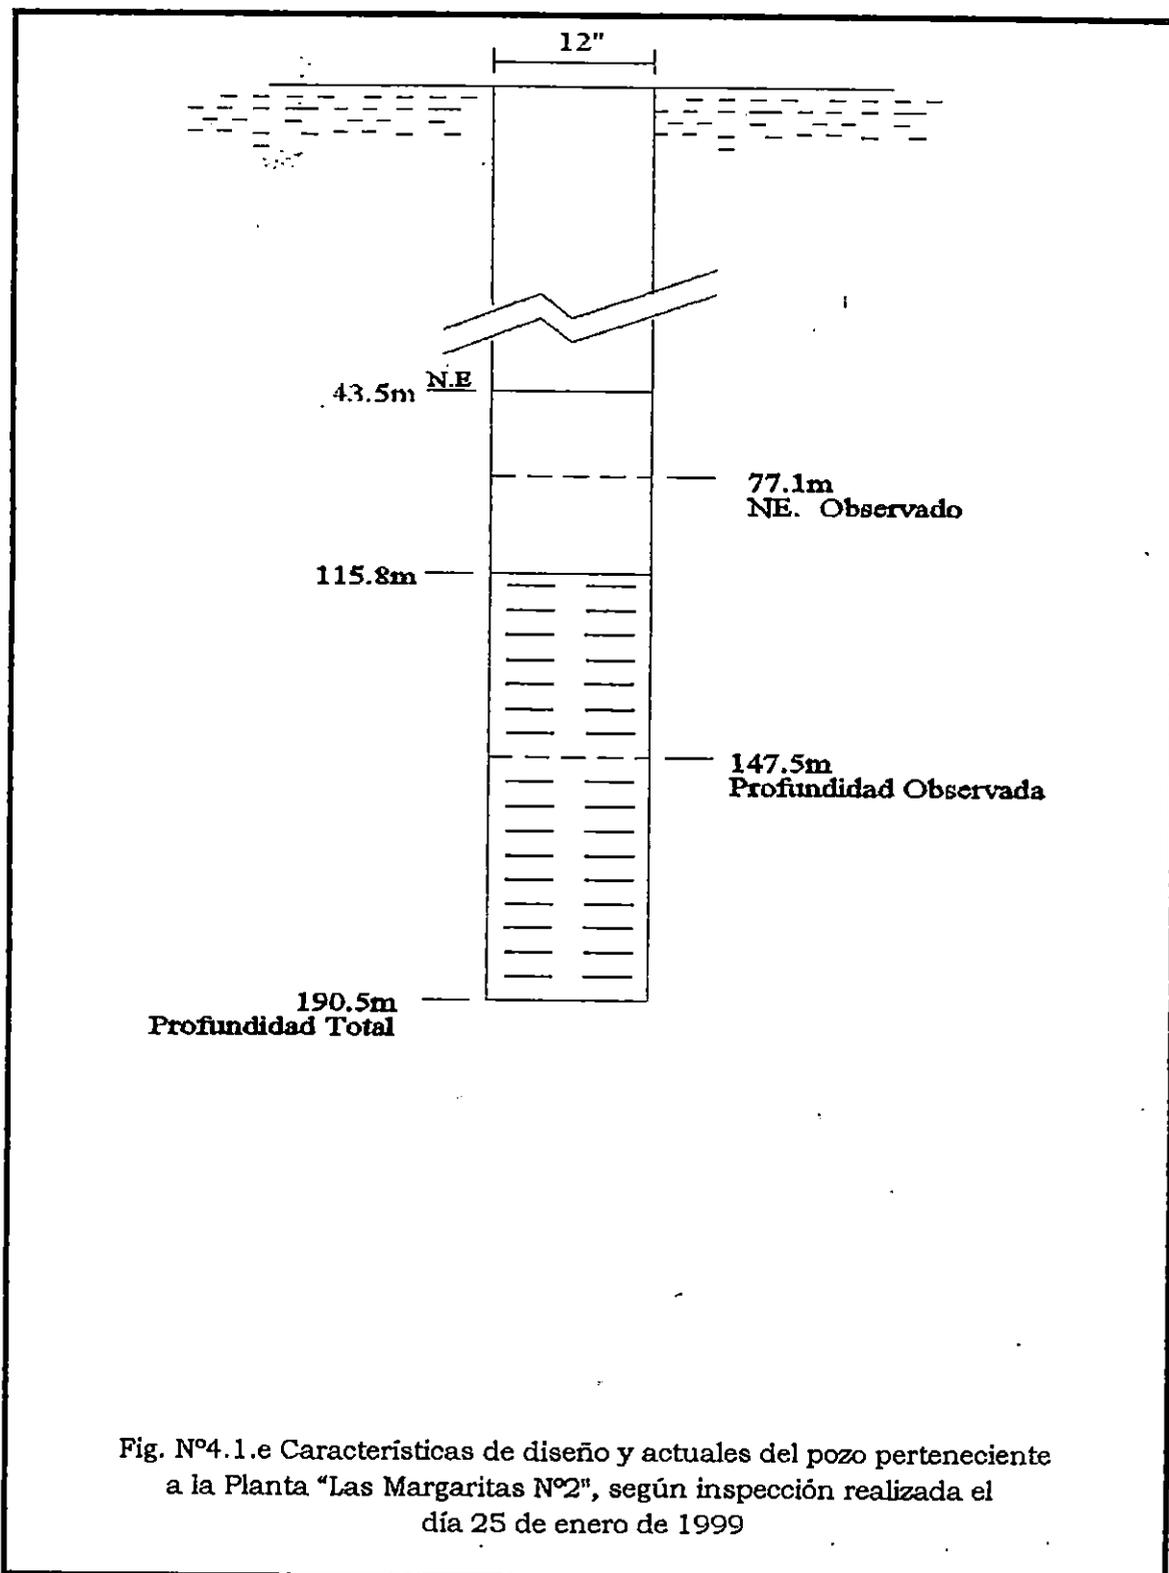
Fig. N°4.1.e Características de diseño y actuales del pozo perteneciente a la Planta "Las Margaritas N°2", según inspección realizada el día 25 de enero de 1999

Debido al daño total que sufrió el motor eléctrico del equipo de bombeo tipo sumergible, no fue posible su reparación; concluyéndose que para la rehabilitación de este pozo es necesaria la instalación de un nuevo equipo. La recomendación de este equipo no puede hacerse, porque en la inspección con la videocámara no pudo determinarse si existen sedimentos en el fondo del pozo u obstrucciones, que puedan disminuir el área efectiva de la rejilla y como consecuencia su caudal.

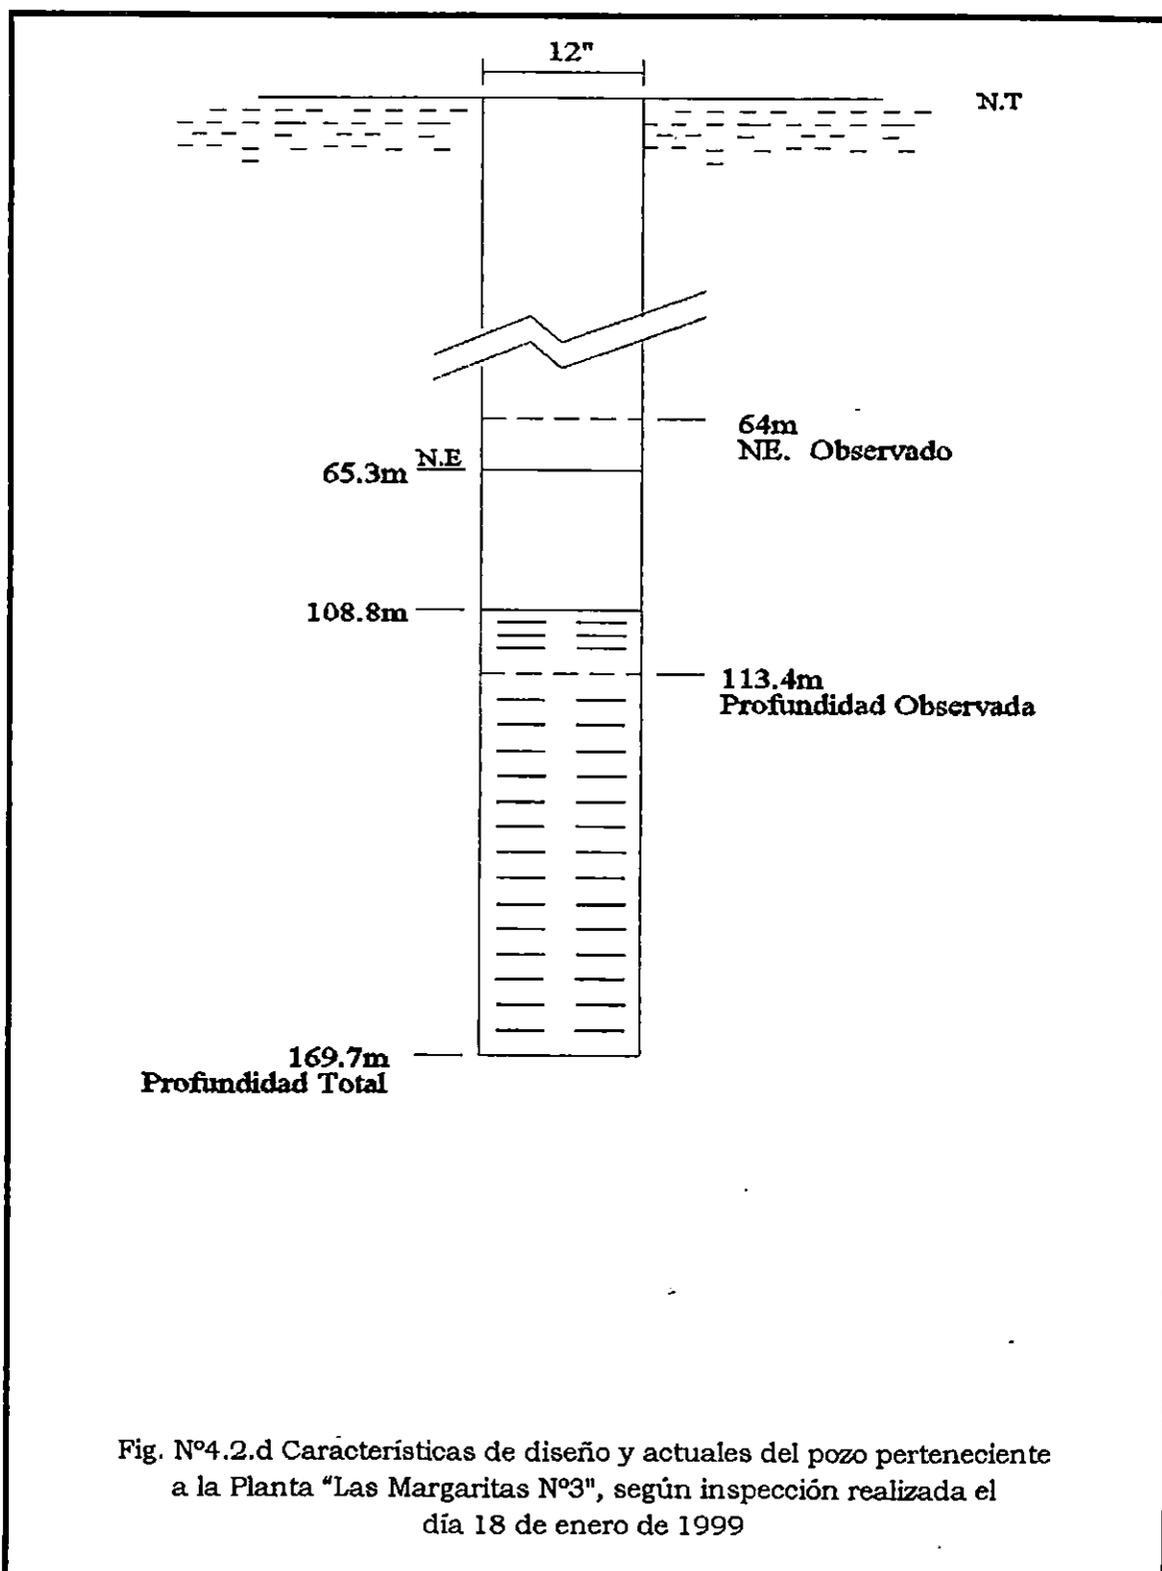
Fig. N°4.2.d Características de diseño y actuales del pozo perteneciente a la Planta "Las Margaritas N°3", según inspección realizada el día 18 de enero de 1999

La tubería de revestimiento tiene un diámetro interior de 12" y un espesor de pared de 3/16", fabricada de acero al cobre; actualmente se encuentra en buen estado a lo largo de toda su longitud (108.8 m), ya que en sus paredes no se observan agujeros ni descascaramientos que pongan al descubierto deficiencias en cuanto a su funcionalidad estructural. Estas características, han sido determinadas por la exploración directa a través de videocámara en el interior del pozo.

Actualmente el agua presenta un color rojizo debido al desprendimiento de óxido de hierro de la rejilla y el tramo de tubería que está en contacto, con el agua, ya que ésta es ligeramente corrosiva. Los resultados bacteriológicos se muestran en la tabla N°4.2.2:

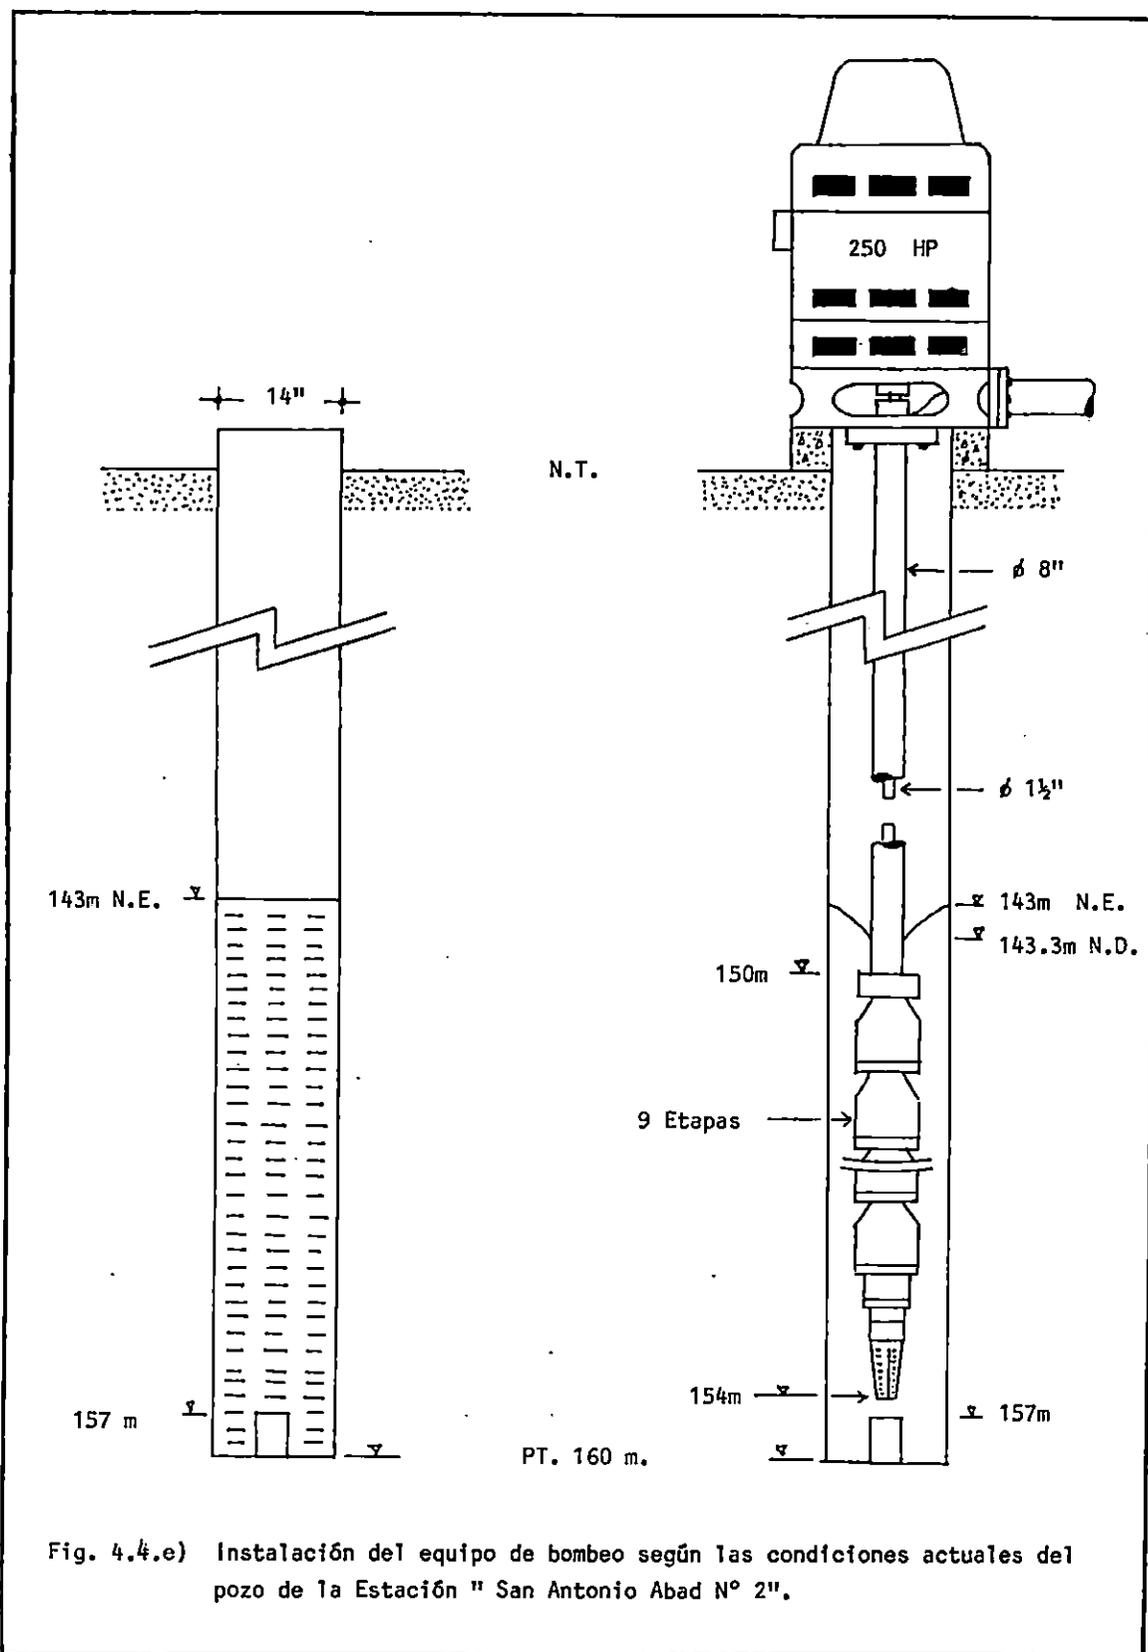
Fig. 4.4.e) Instalación del equipo de bombeo según las condiciones actuales del pozo de la Estación " San Antonio Abad N° 2".

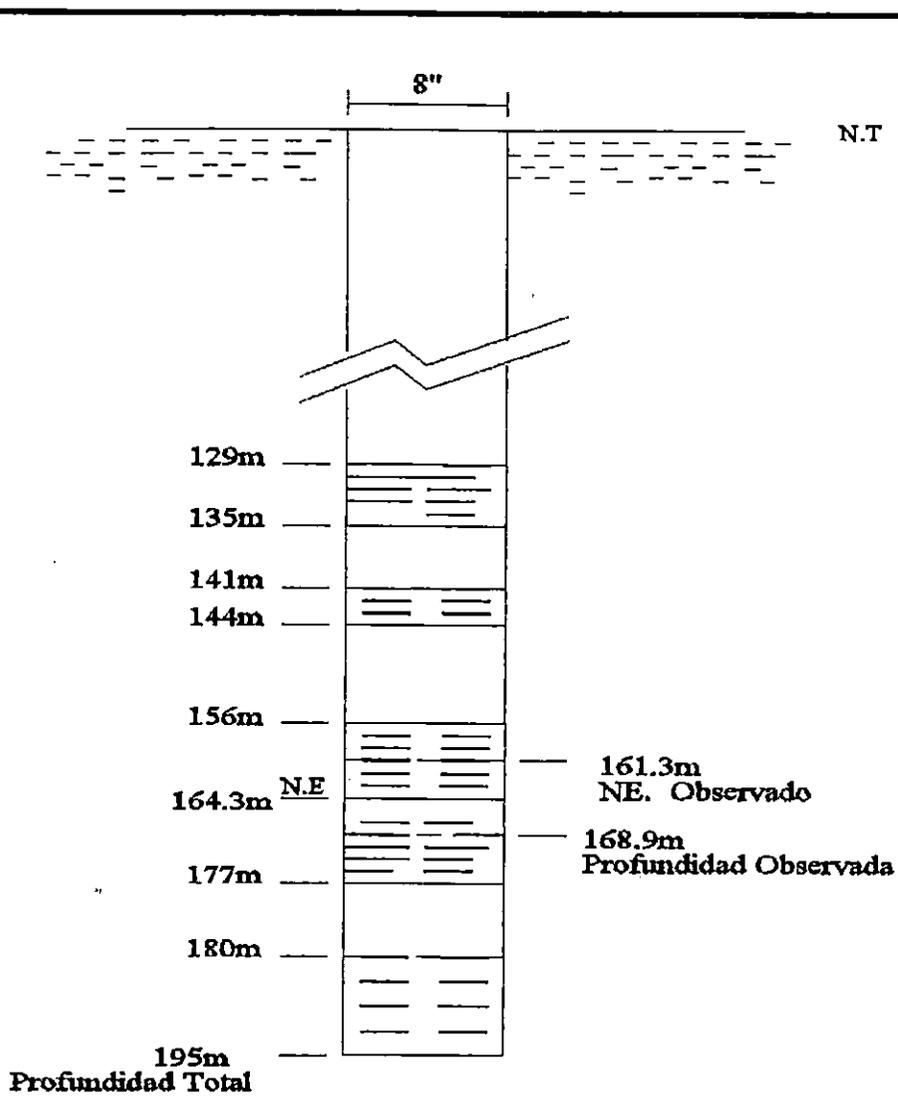
El agua de este pozo muestra ser levemente corrosiva para el metal, con color rojizo, debido a las concentraciones del hierro; esto según los resultados arrojados por el examen fisicoquímico (ver tabla N° 4.6.1), donde puede observarse un valor del pH de 6.76, ligeramente menor que el valor neutro de 7.0 y el Índice de Langelier de -1.40 refuerza la condición expuesta anteriormente. También, se muestran los resultados del análisis bacteriológico (ver tabla N° 4.6.2).

Fig. N°4.6.d Características de diseño y actuales del pozo perteneciente a la Planta "La Cima N°1", según inspección realizada el día 20 de marzo de 1999.

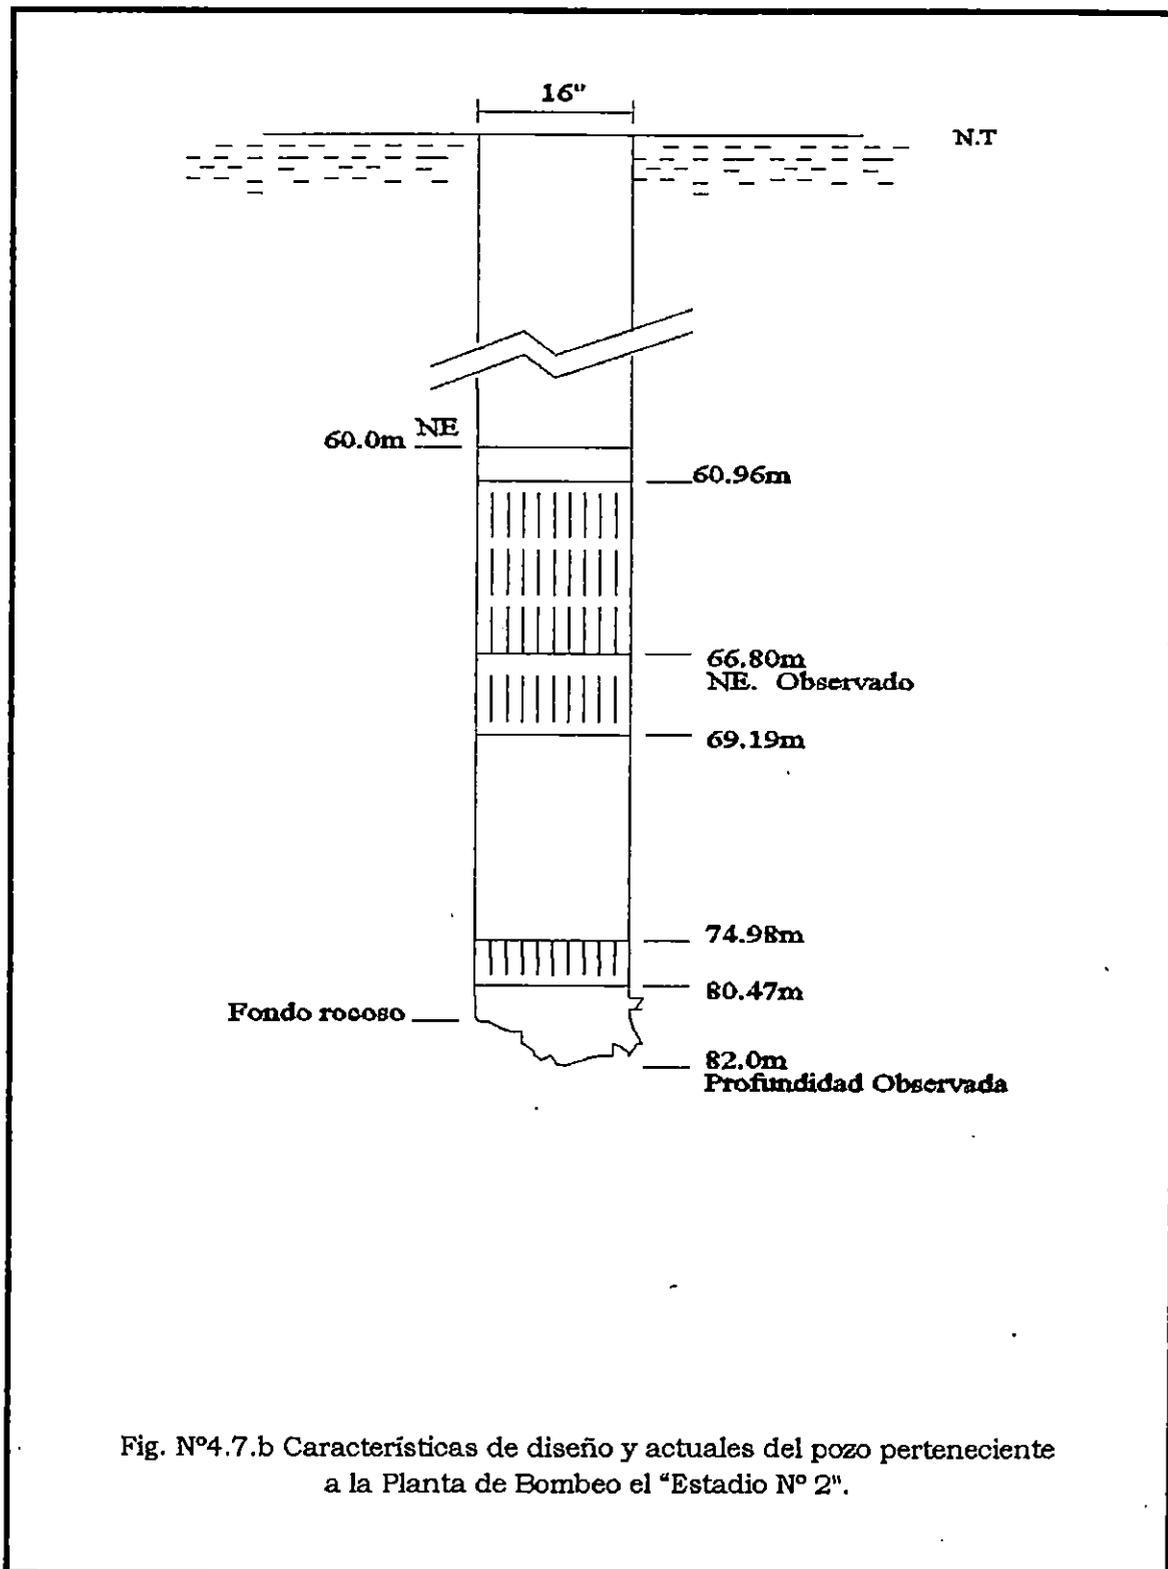
Fig. N°4.7.b Características de diseño y actuales del pozo perteneciente a la Planta de Bombeo el "Estadio N° 2".

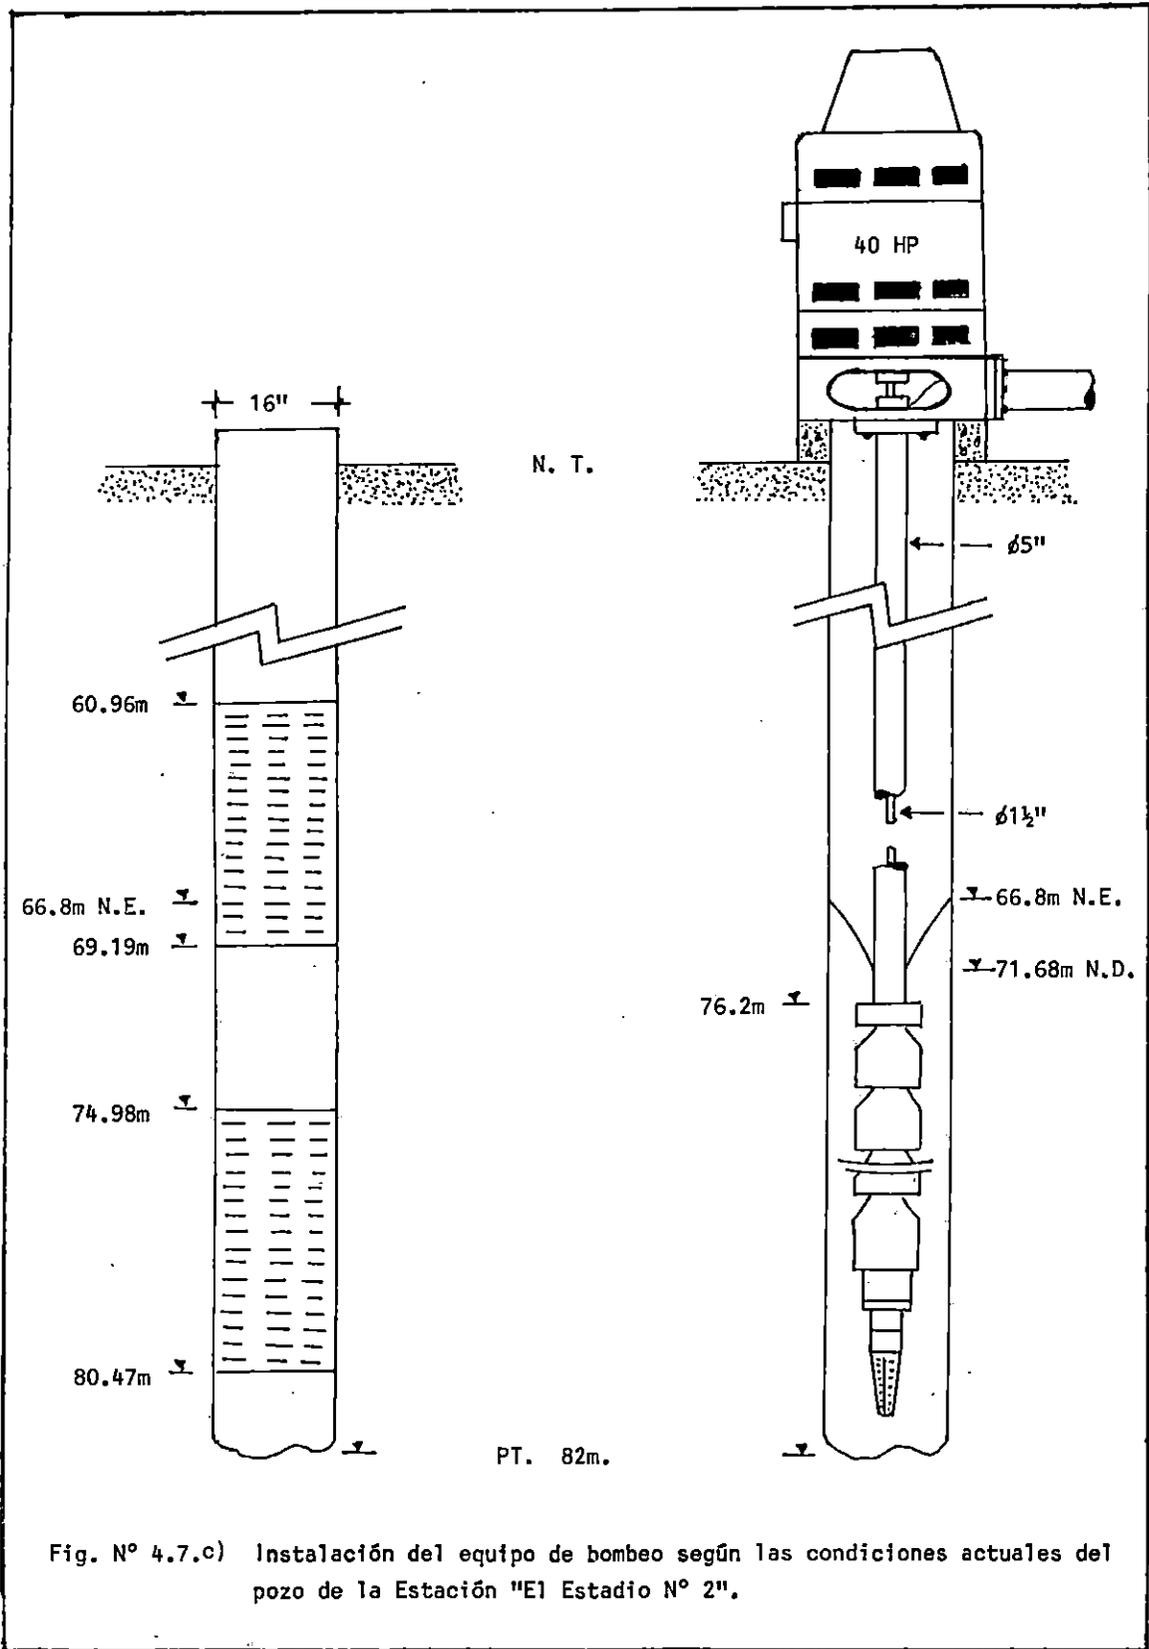
Fig. N° 4.7.c) Instalación del equipo de bombeo según las condiciones actuales del pozo de la Estación "El Estadio N° 2".

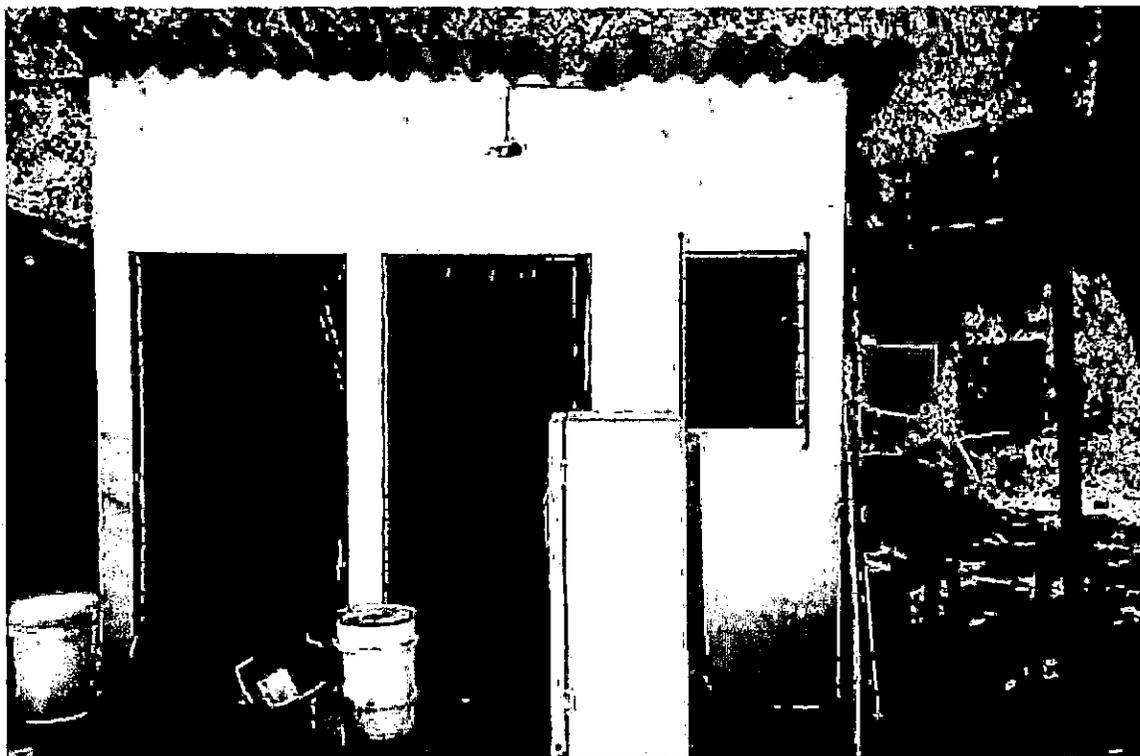
Fig. N° 4.8.b) Condición actual de la caseta de control de la Estación de Bombeo "monserat N° 1".

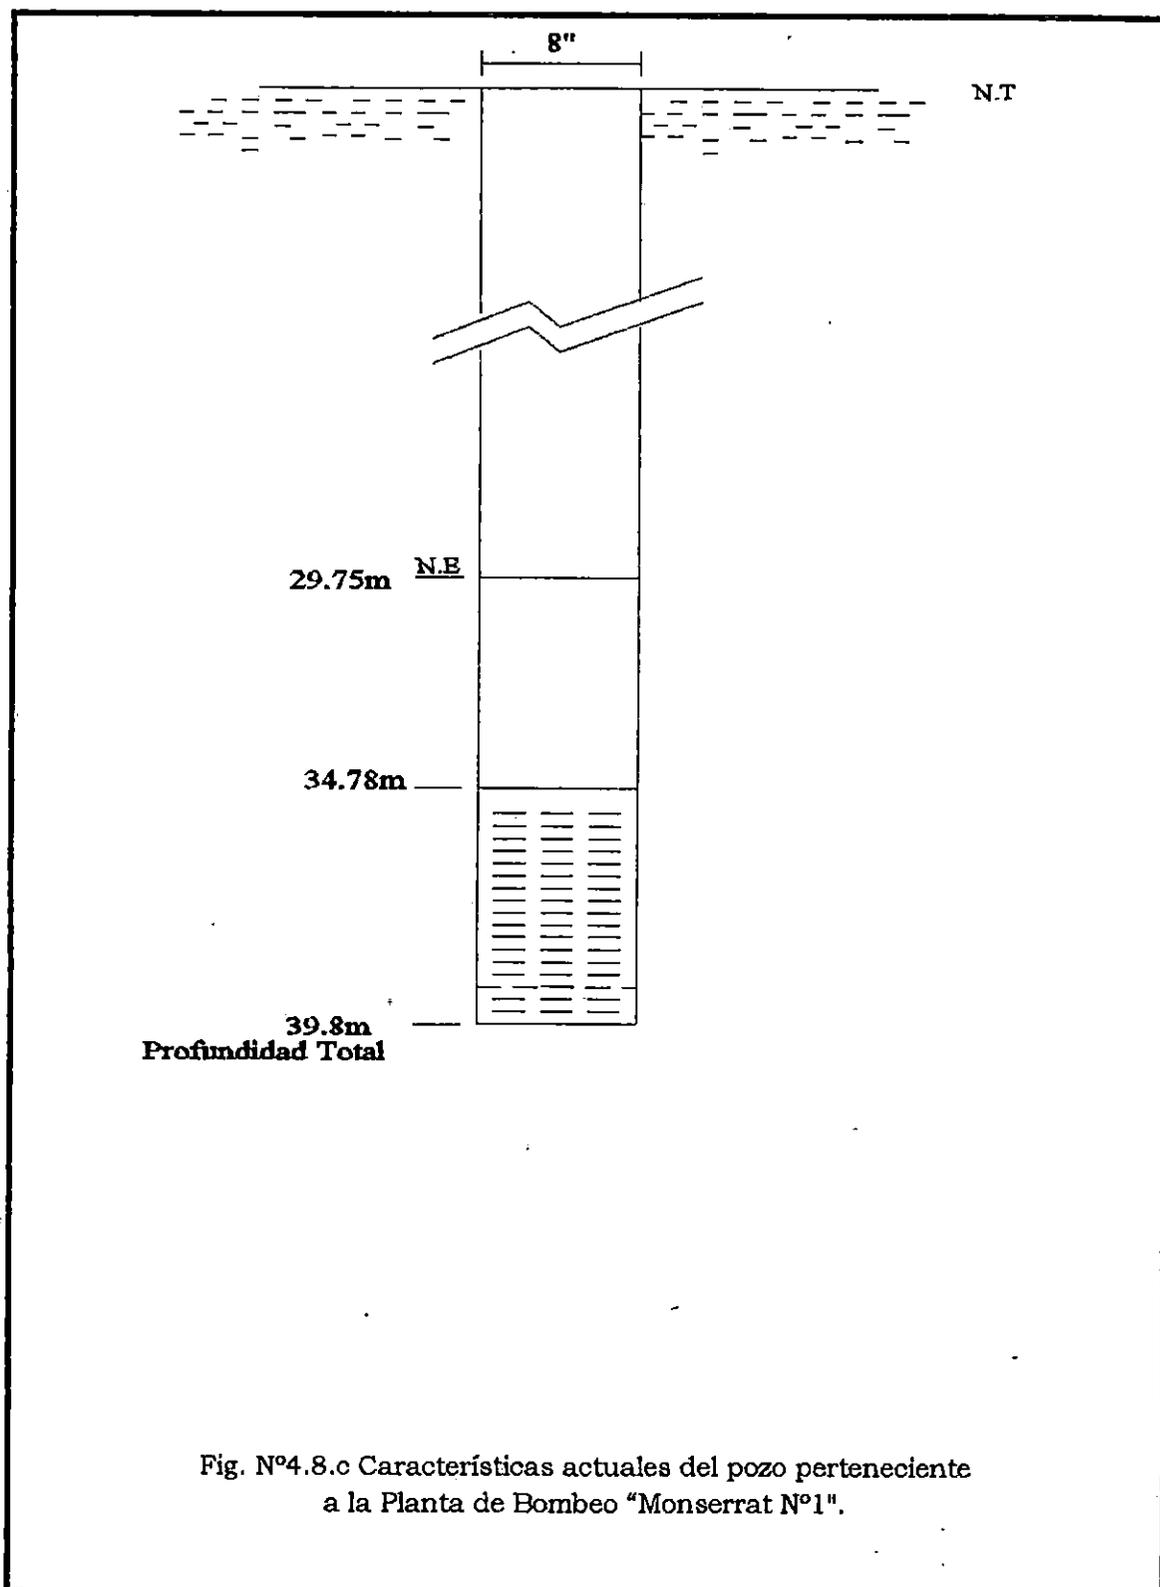
Fig. N°4.8.c Características actuales del pozo perteneciente a la Planta de Bombeo "Montserrat N°1".

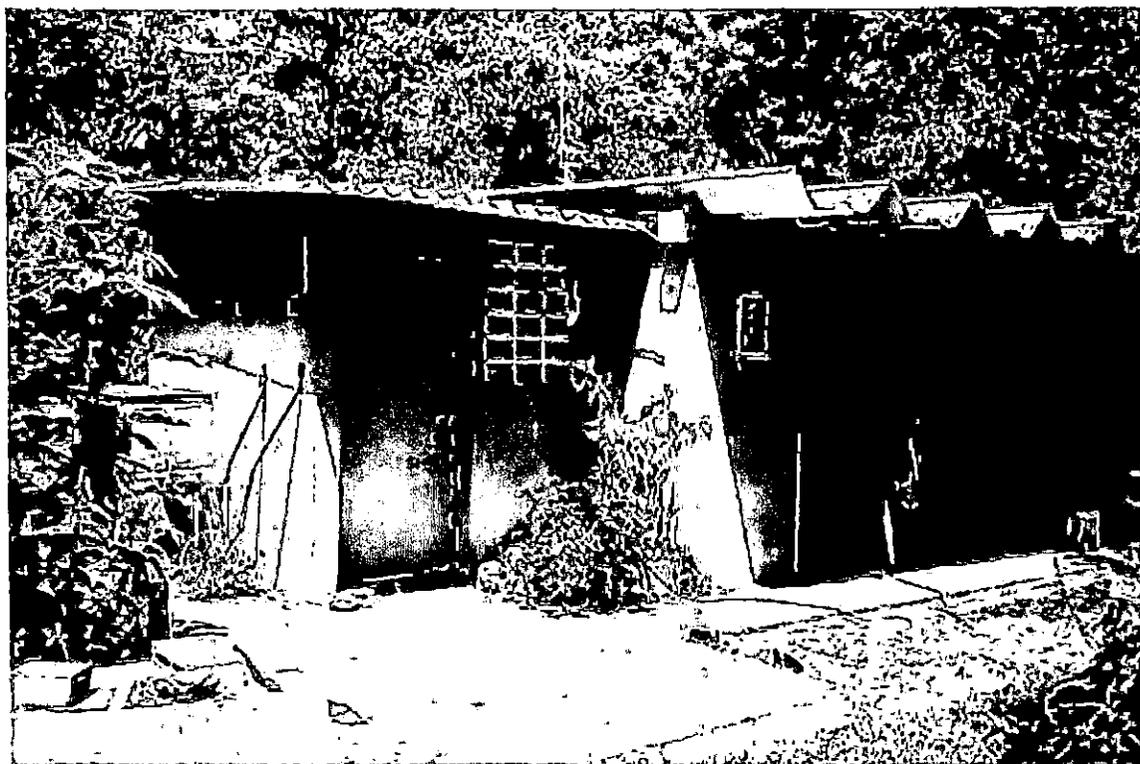
Fig. N°4.10.b) Condición actual de la caseta de control de la Estación de Bombeo "Jardines de la Libertad".

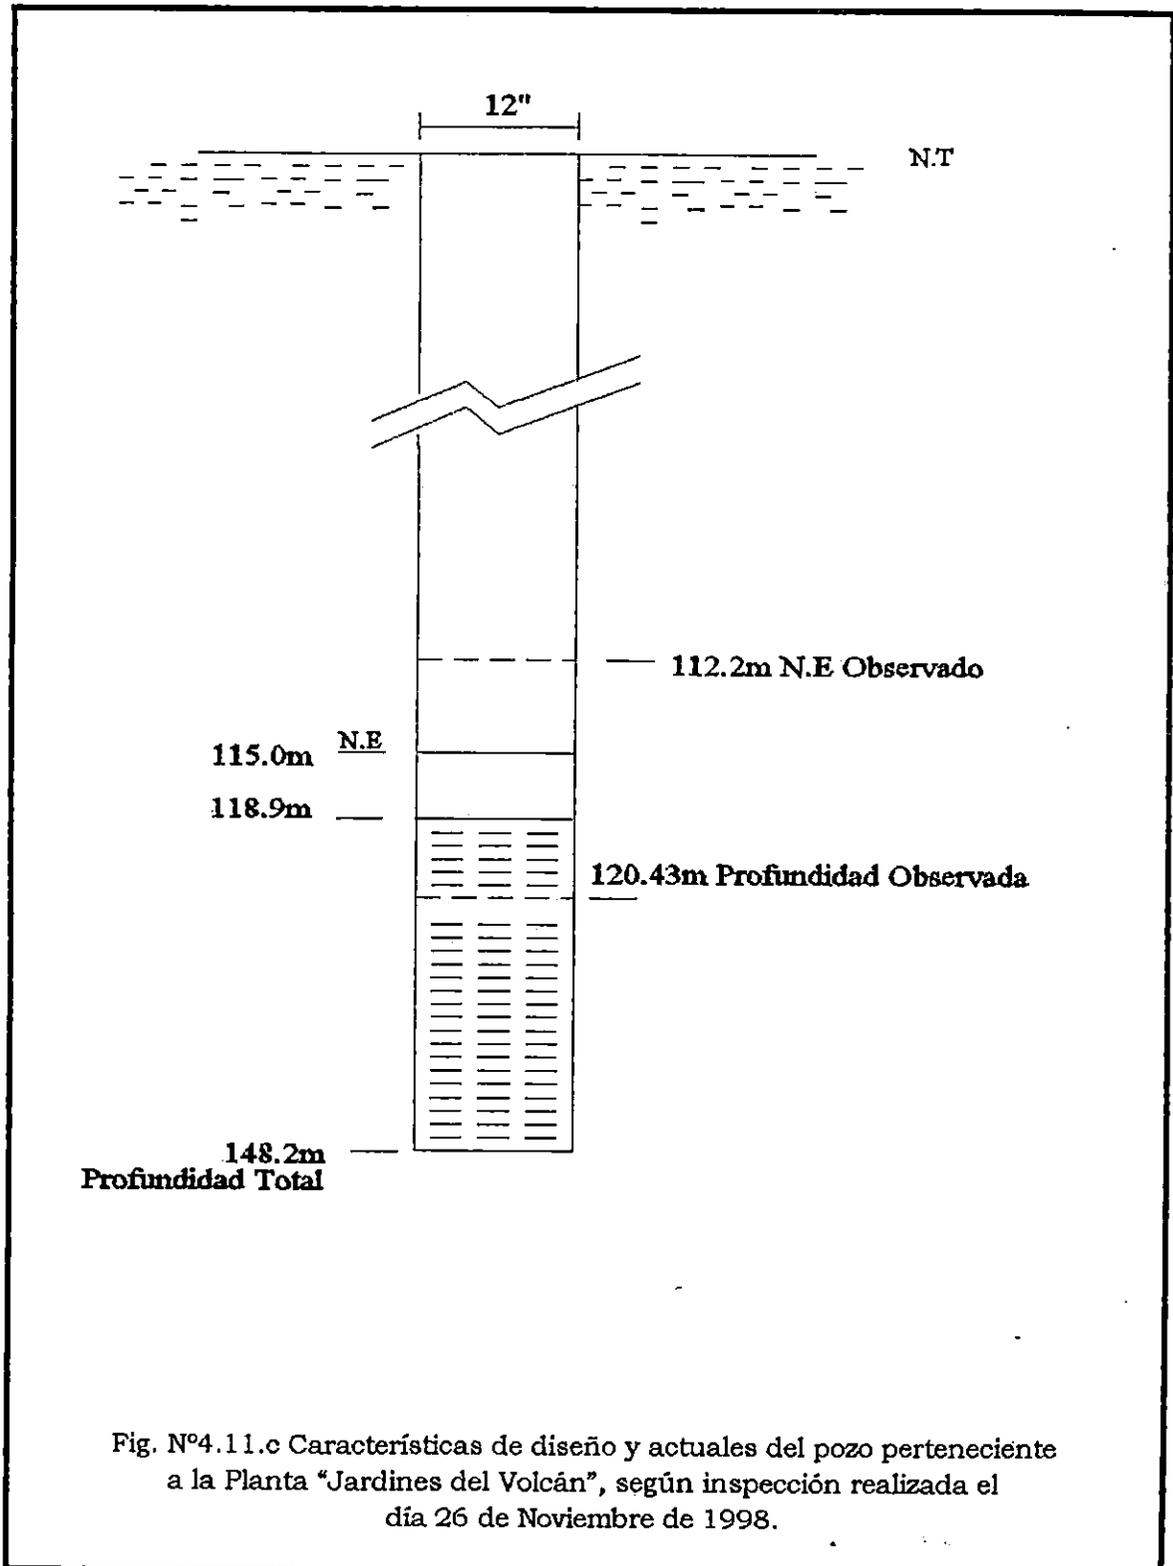
Fig. N°4.11.c Características de diseño y actuales del pozo perteneciente a la Planta "Jardines del Volcán", según inspección realizada el día 26 de Noviembre de 1998.

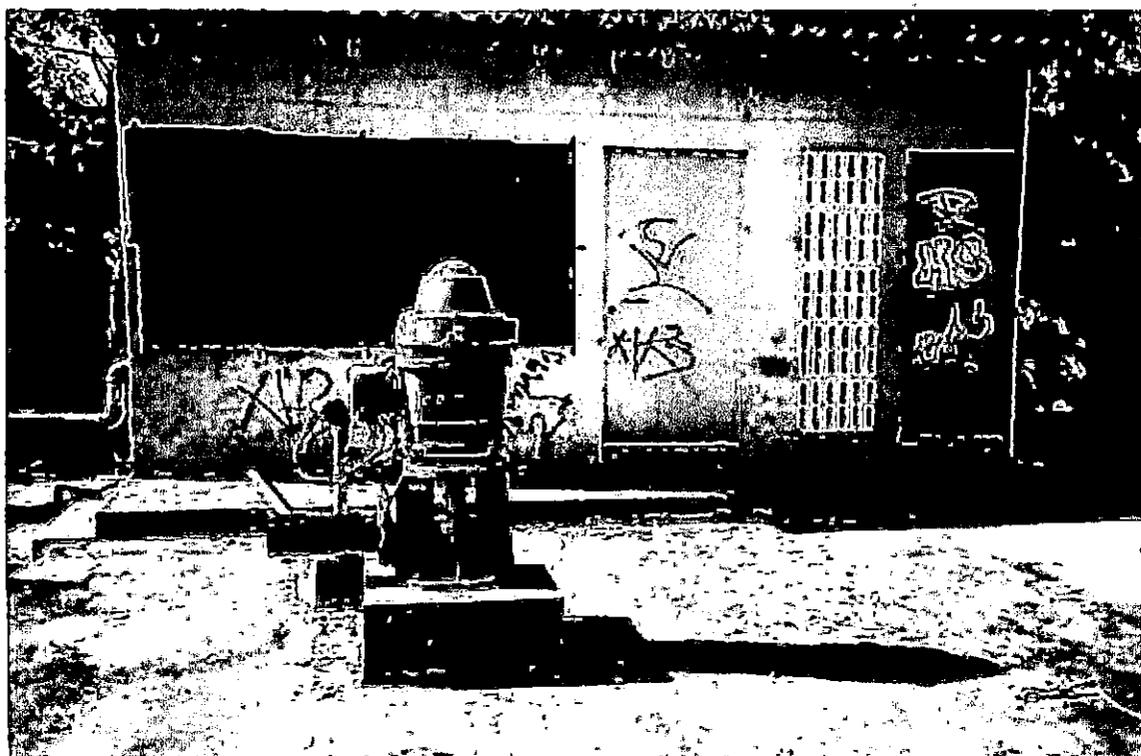
Fig. N°4.13.b) Estado actual de la caseta de control perteneciente a la Estación de Bombeo "Prados de Venecia N° 3".

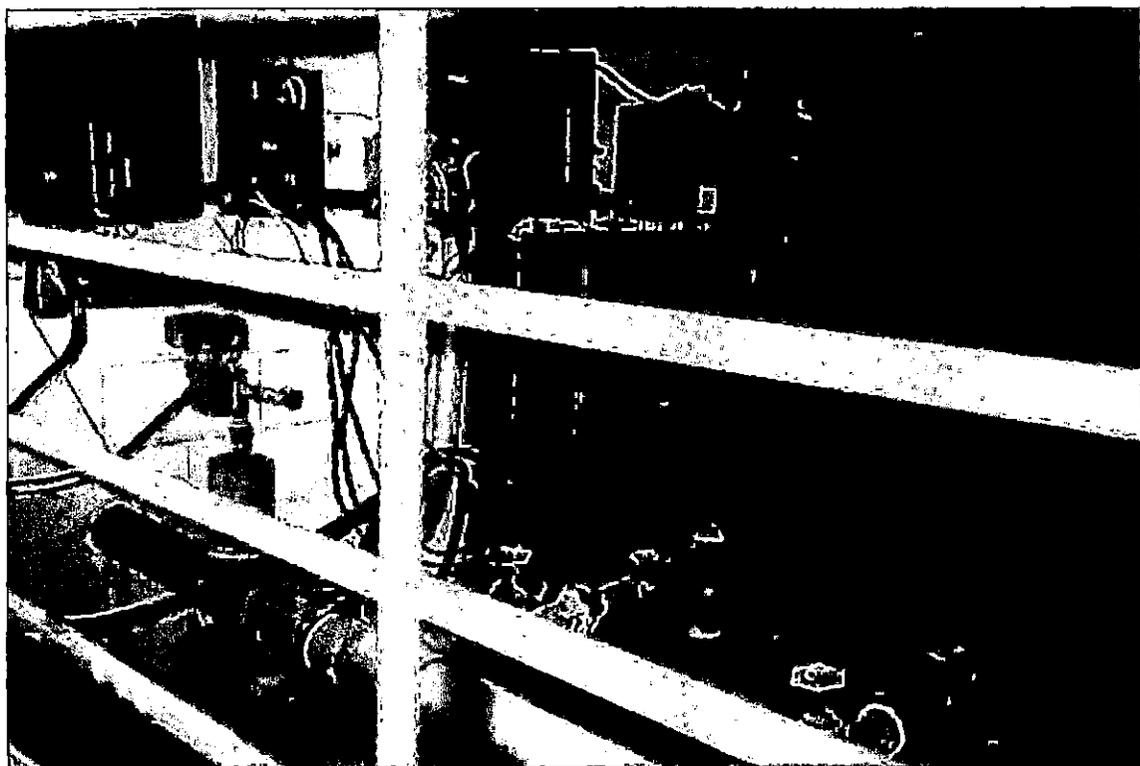
Fig. N°4.13.c) Paneles de control correspondiente al equipo de bombeo y rebombeo.
