UNIVERSIDAD DE EL SALVADOR

FACULTAD DE INGENIERIA Y ARQUITECTURA
ESCUELA DE INGENIERIA CIVIL

“Criterios y Parámetros Geotécnicos de las
Márgenes del Cauce del Río Acelhuate para
su Protección y Prevención de Riesgos y
Desastres, Determinando Zonas Críticas”.

TRABAJO DE GRADUACION
PRESENTADO POR:

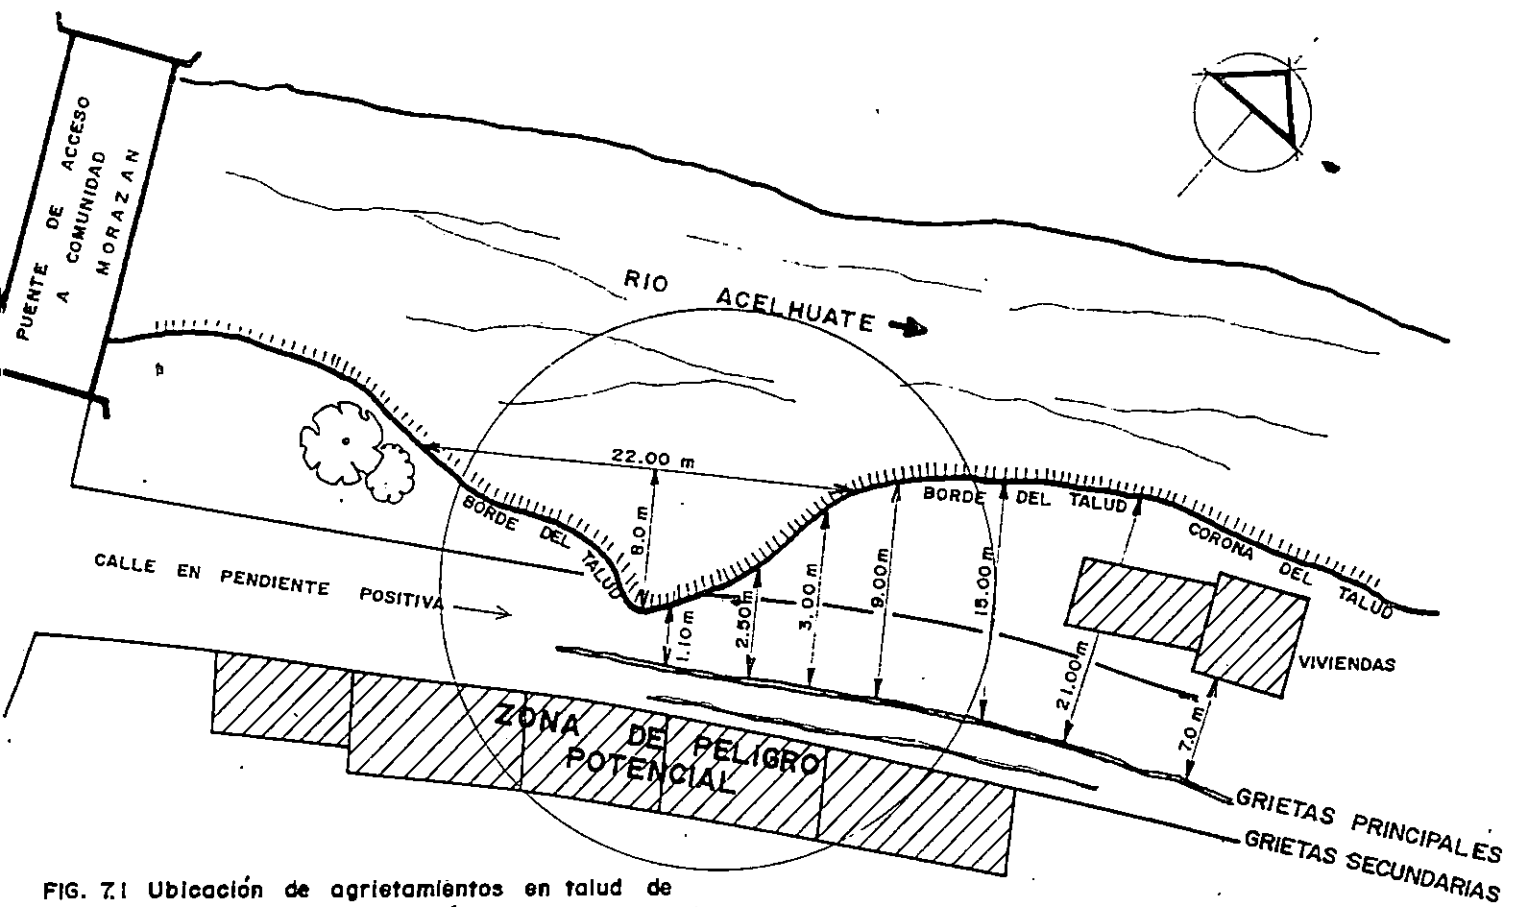
FIG. 7.1 Ubicación de agrietamientos en talud de Com. Francisco Morazán. (Vista en planta). Sin escala.

Septiembre de 1991, en el talud de dicha comunidad, se puede evidenciar agrietamientos que son peligro para las viviendas ubicadas en la corona del mismo. Debido al apareamiento de grietas en dirección paralela al borde del talud a una distancia de unos 2.5 mts.; la calle de acceso a la comunidad es inaccesible actualmente. La fig. 7.1 esquematiza las condiciones desfavorables en que actualmente se encuentra el talud y las viviendas aledañas y la fig. 7.2 presenta el perfil estratigráfico del mismo.

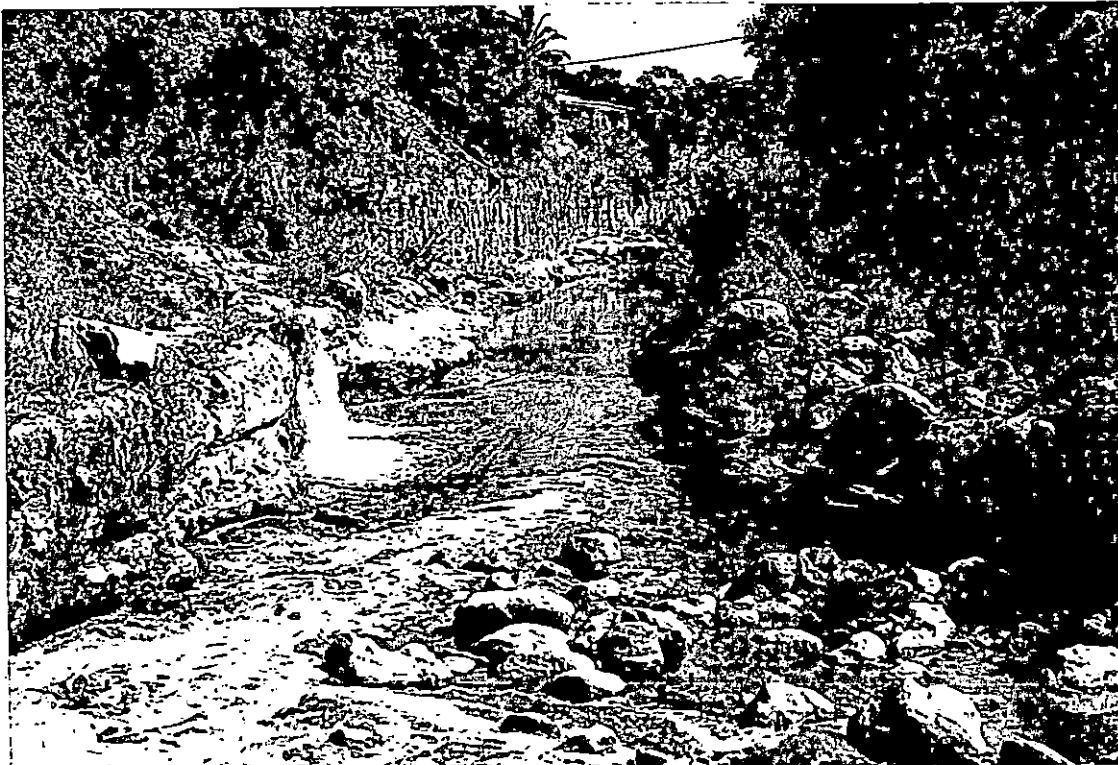
Ocasionalmente se encuentran tobas color gris al pie
 de algunos taludes, como en el caso de las comunidades
 Gallegos No. 2 y Quiñonez; también se encuentran capas de
 suelo orgánico negro de baja plasticidad subyaciendo las
 arenas limosas, y estratos de lahares y cantos rodados
 mezclados con arena gris y pómez. (Fotos 5.4, 5.8 y 5.9).

Foto 5.4 Tobas en el lecho del Río ,en Comunidad Quiñonez .

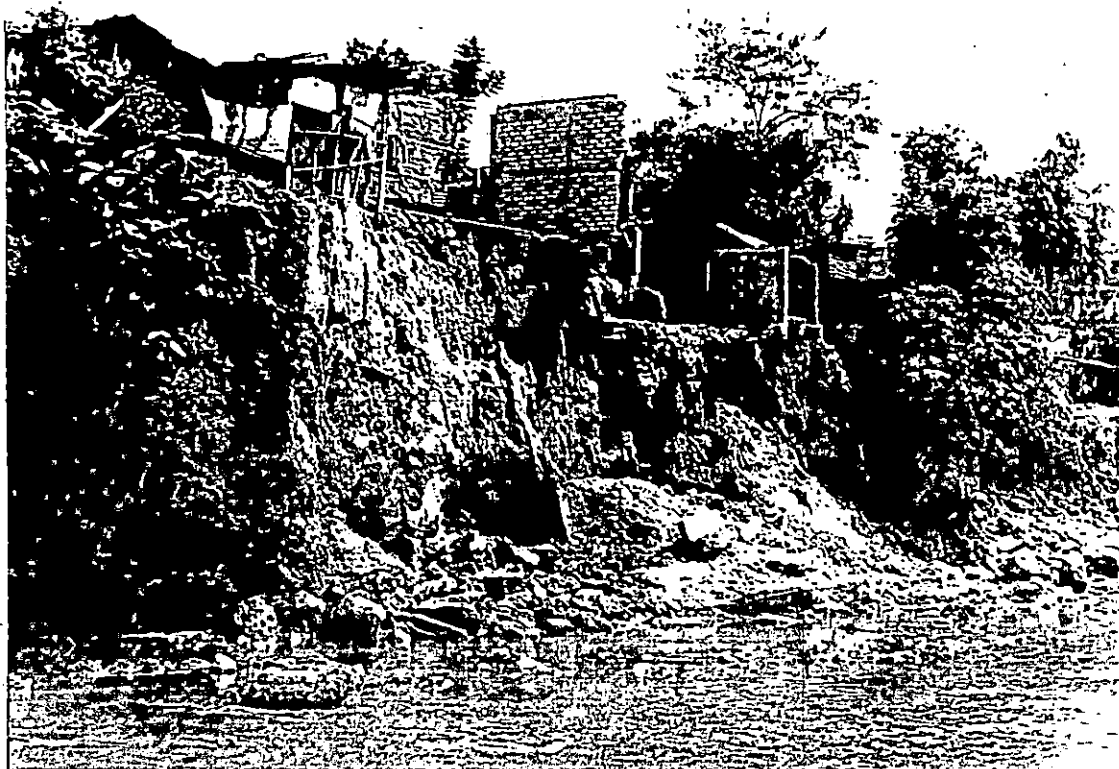
Foto 5.5
Viviendas destruidas por
derrumbe de talud, Com.
San Luis Portales.

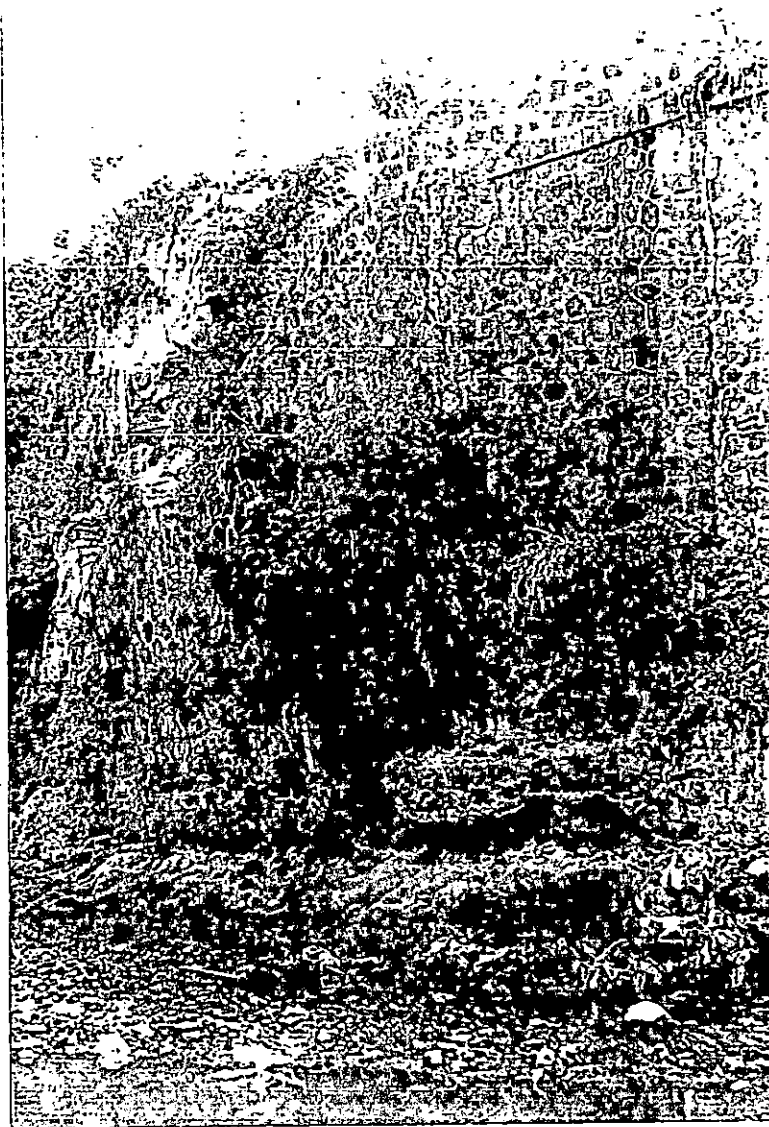
Foto 5.7 Socavación en la base del muro de mampostería.

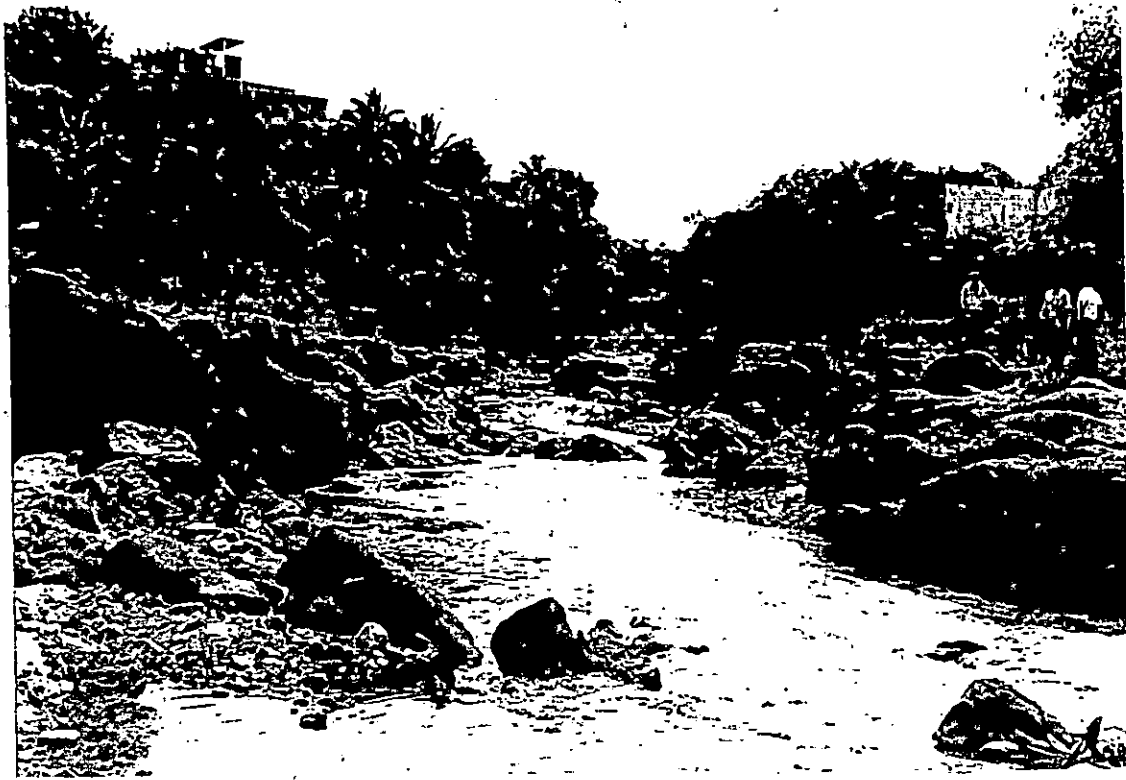
Al Este de la comunidad Gallegos No. 2 y al Sur de la comunidad Quiñonez y La Chacra, se encuentran estratos de tobas de color gris en el lecho del río, que en base a la prueba de penetración, se puede decir que presentan un alto grado de consolidación; pero es insuficiente para detener el deterioro del cauce por efecto fluvial; incisado y ahondamiento del mismo, así como ensanchamiento de la sección y ampliación de las riberas del río. (Foto 5.8).

Foto 5.8
Tobas cementadas color gris
en el lecho del Río, comuni-
dades San Martín y Florida.

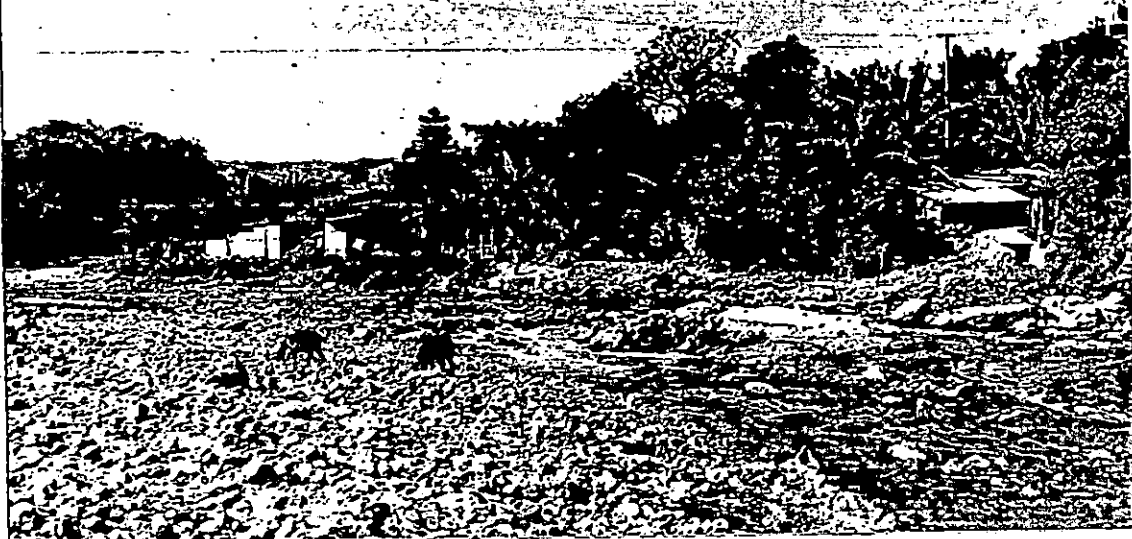
Foto 6.1 Viviendas ubicadas aguas abajo del Río Acelhuate .

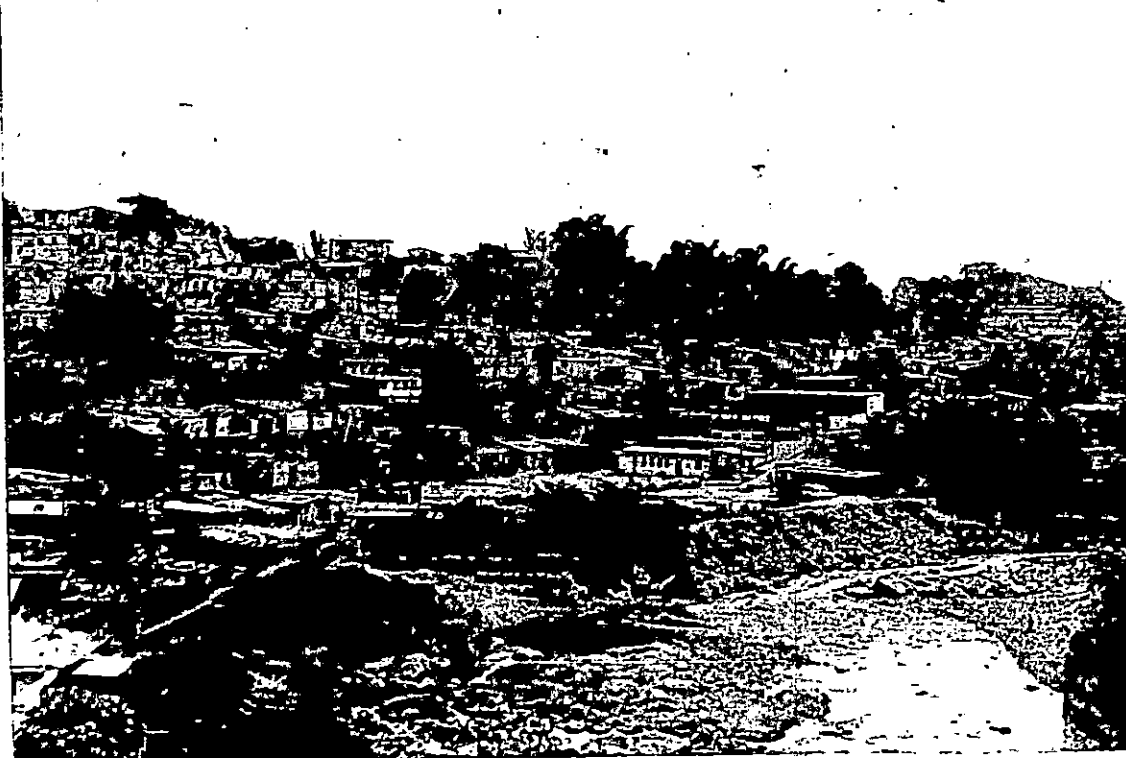
Foto 6.2 Viviendas construídas o la orilla del Río Acelhuate .

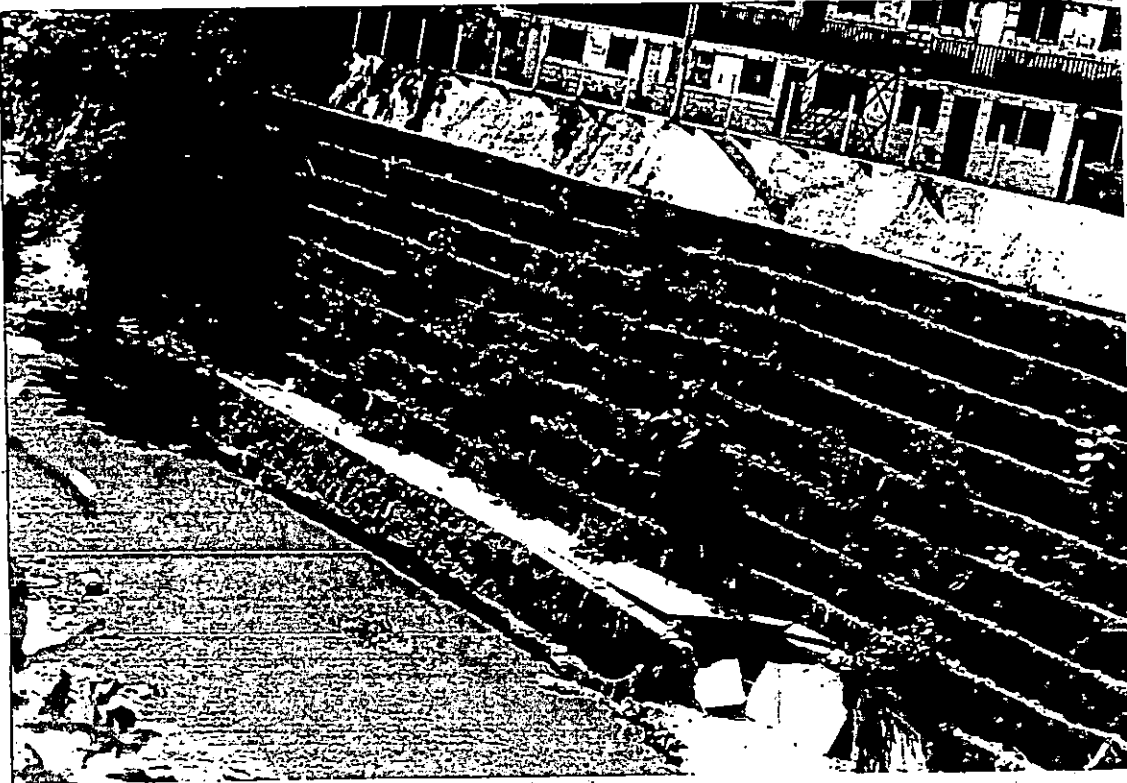
Foto 7.2 Gaviones construidos en Condominios Atonal con efectos de socavación en sus bases.

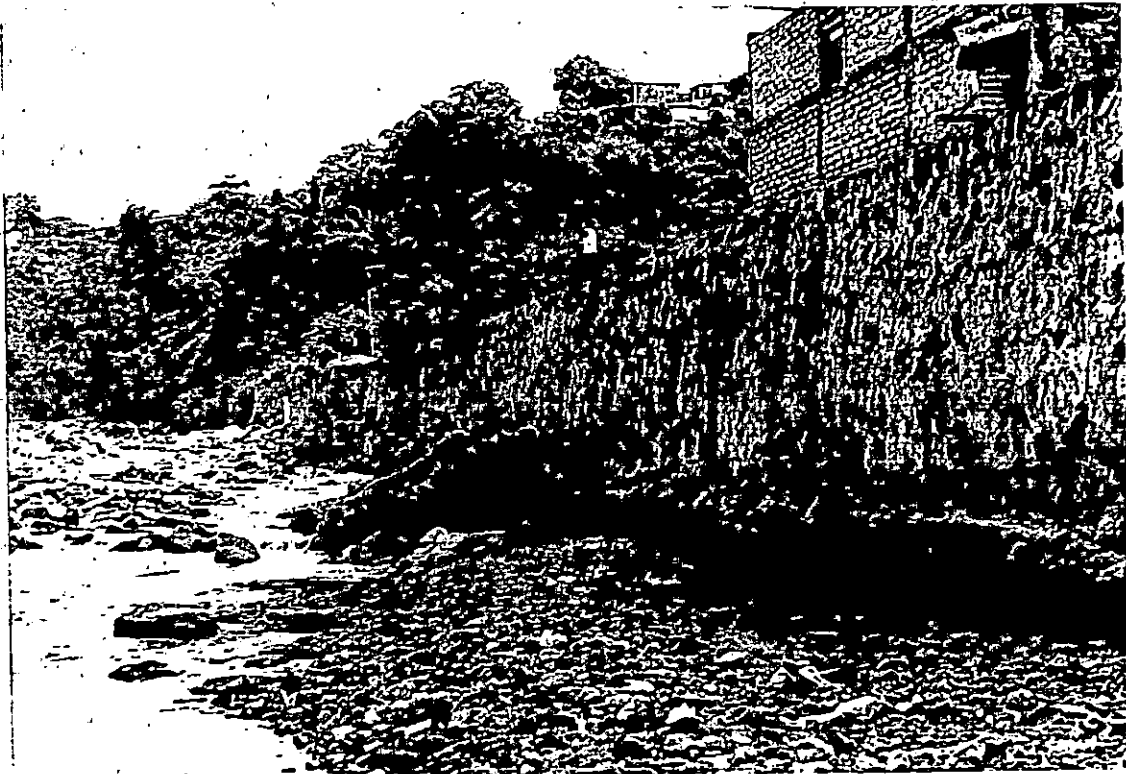
A lo largo del tramo en estudio, se observa socavación al pie de las escasas estructuras existentes; ejemplos relevantes : Los pilares del puente de acceso a la comunidad Morazán, los muros de mampostería en la comunidad Gallegos No. 2 y los gaviones de las comunidades Atonal y el Granjero. Cabe hacer notar, que en todas estas estructuras se hace necesario tomar medidas urgentes de prevención para evitar su fallamiento.

Foto 7.3 Muros de mampostería en Comunidad Gallegos N° 2 en los que se está produciendo socavación en sus bases.

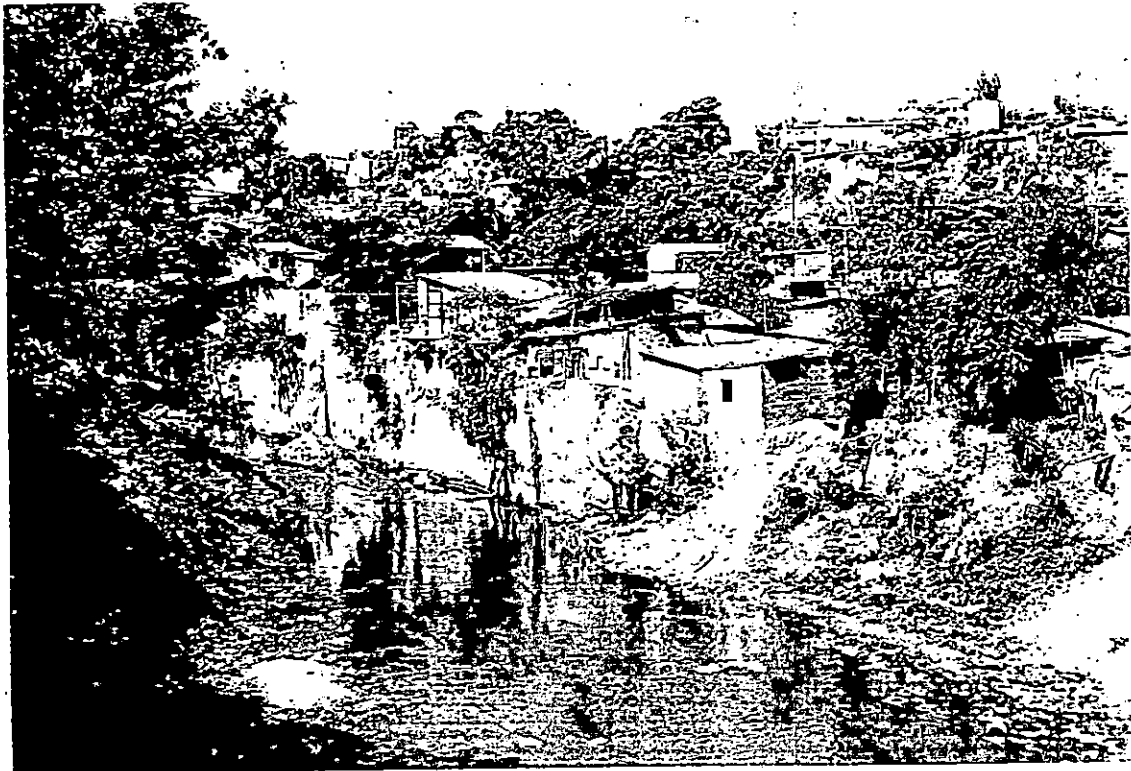
Foto 7.5 Ubicación de viviendas en la corona del talud, al borde del mismo. com. San Luis Portales

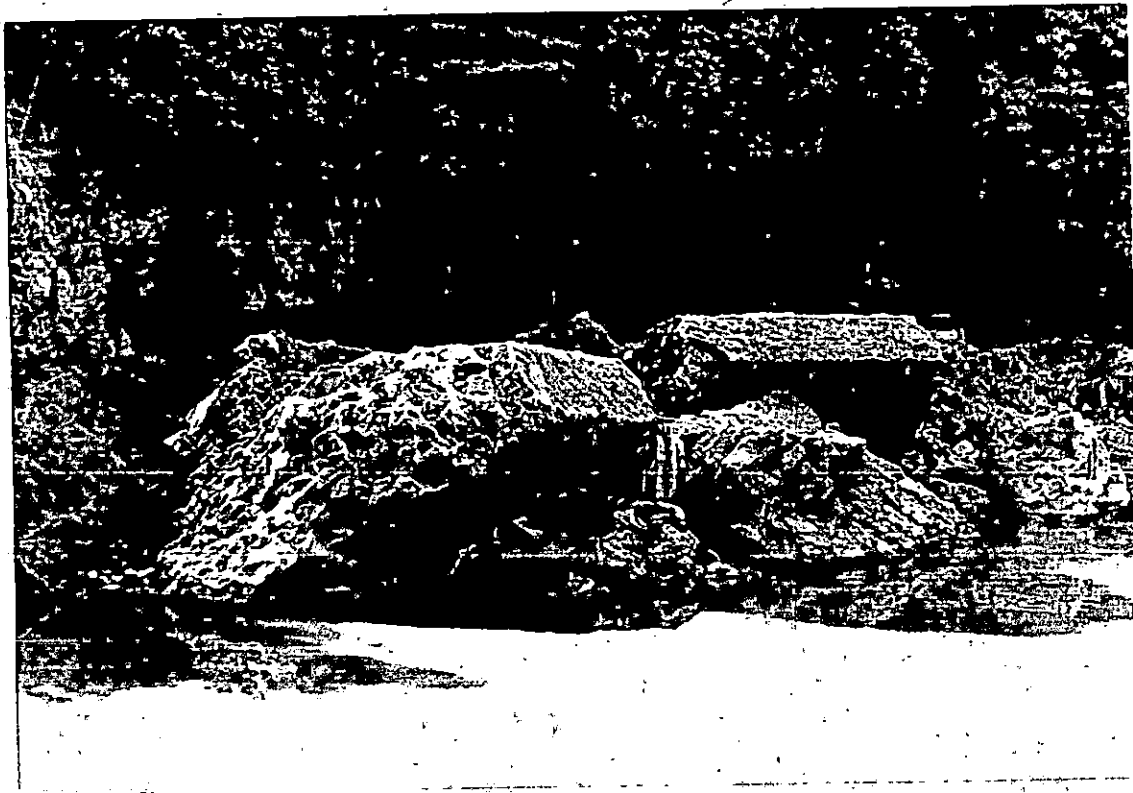
La gran cantidad de muros volcados en el lecho del río, son evidencia del daño que las corrientes incontroladas ocasionan cuando las obras de protección son mínimas y mal construidas. Estos muros se volcaron debido a cimentaciones no apropiadas e inadecuado, diseño estructural y construcción. Esto representa un problema más en el recorrido del mismo río, ya que se encuentran dispersos en toda la trayectoria de las corrientes y obstruyen el paso de las mismas, represándolas en algunas zonas; por su gran peso y volumen, difícilmente pueden ser removidos, ocasionando la desviación del curso del río, lo que hace que las corrientes busquen las laderas y provoquen socavación y deslizamientos de tierra, así como también, el desplome de estructuras existentes.

Foto 7.7 Muros volcados en el sector de estudio .

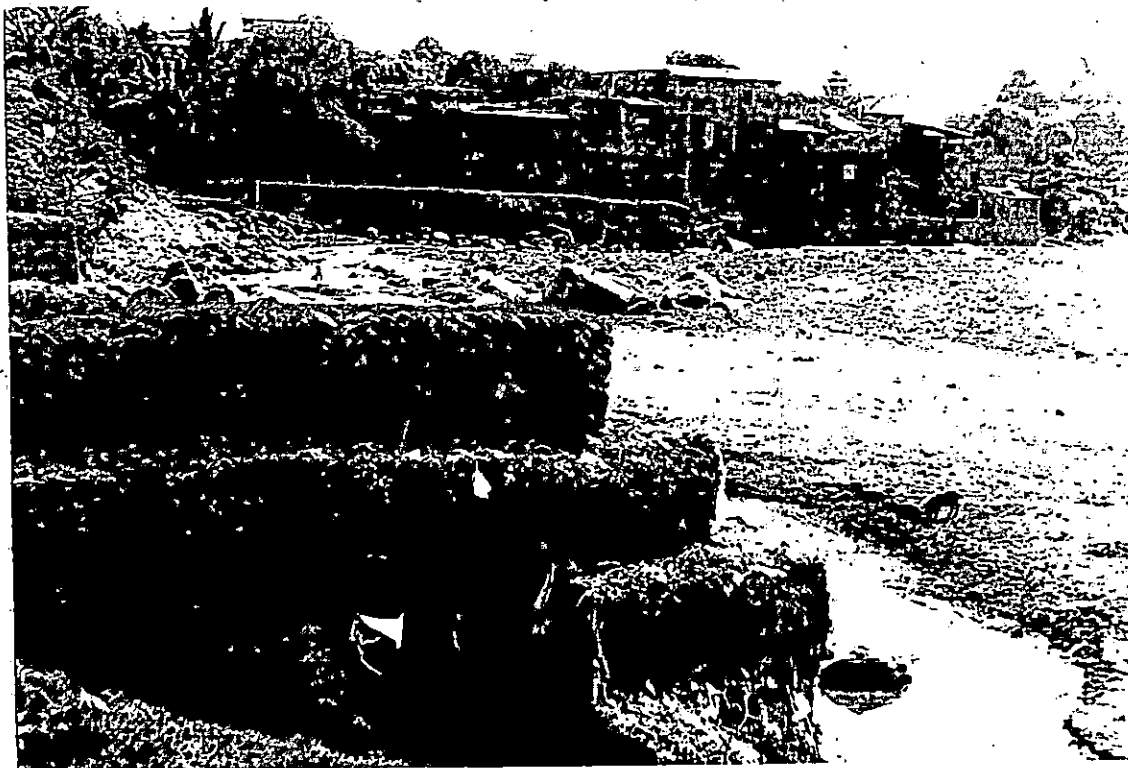
Foto 7.8 Zona de inundación en Comunidad El Granjero N° 1 .

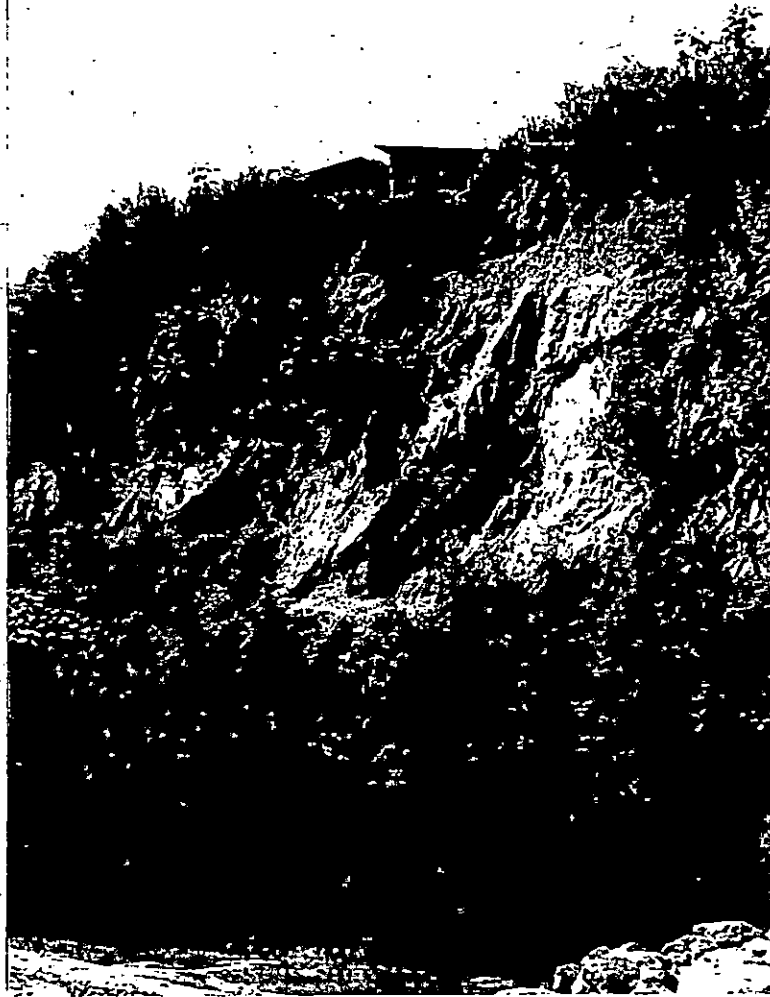
Foto 7.9 Cubierta vegetal escasa en los taludes de la zona.

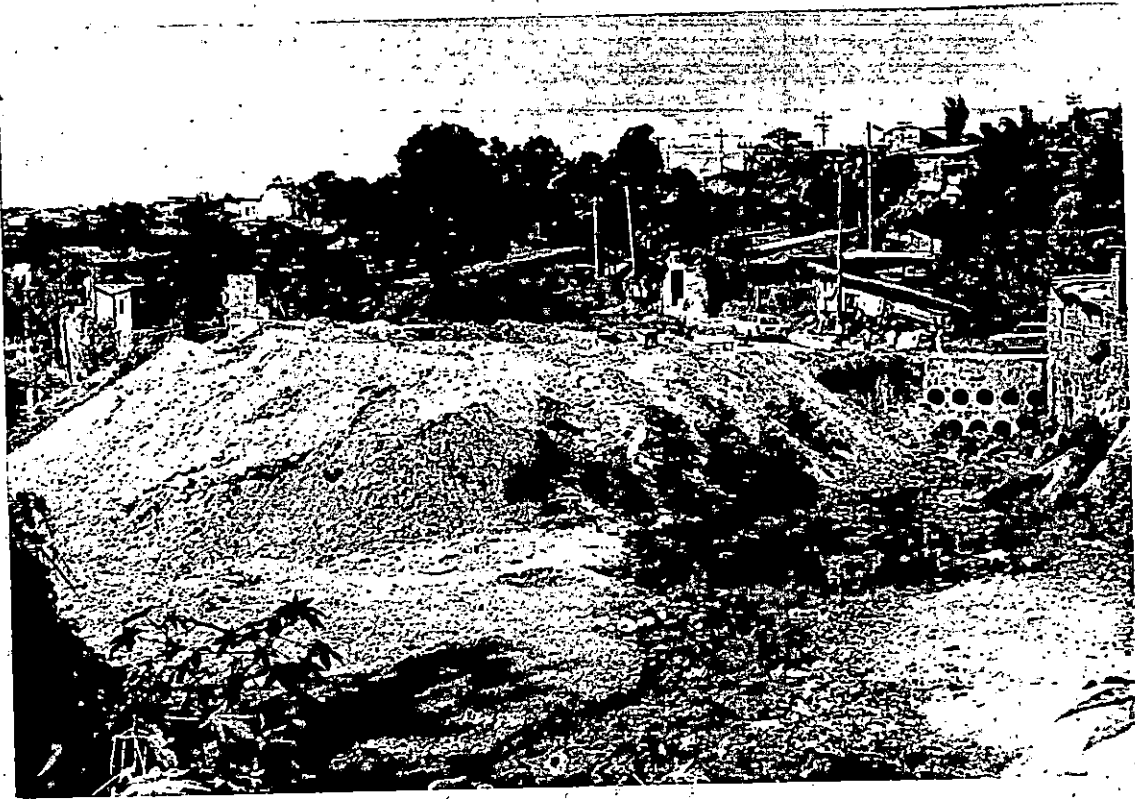
Foto 7.10 Depósito de ripio y basura en el río .

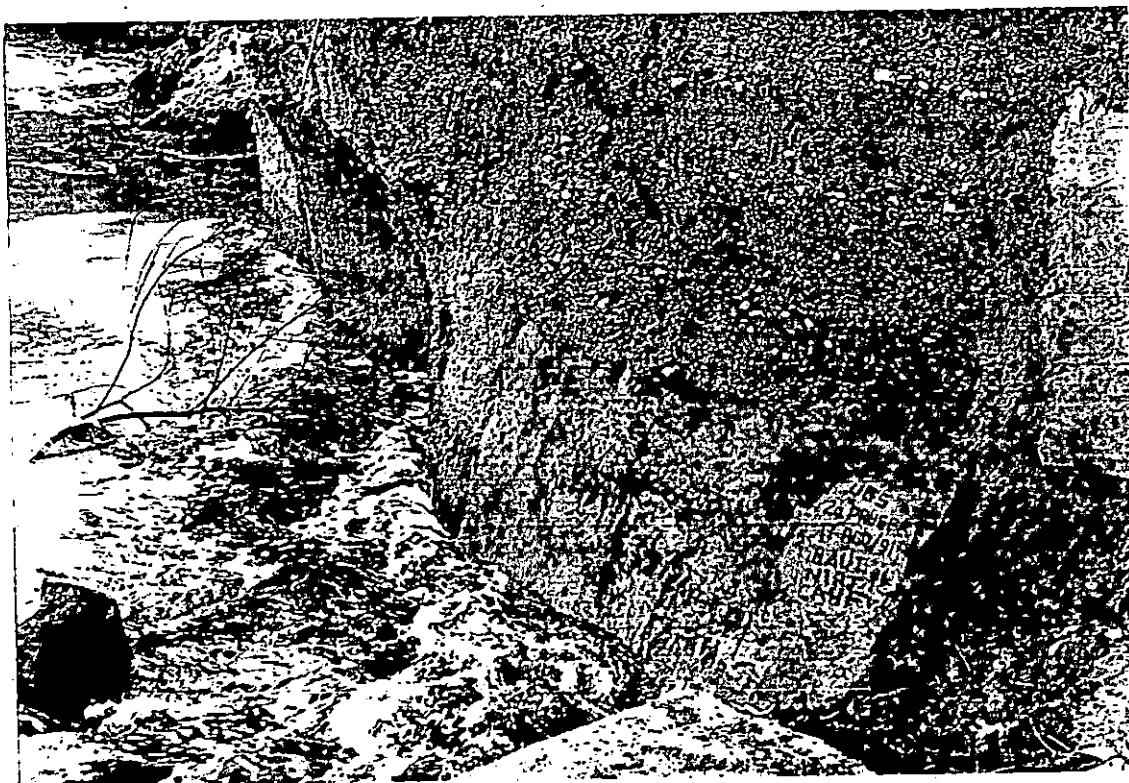
Foto 7.14 Malla revestida con mortero en contacto con las corrientes del río . (2ª prueba) .

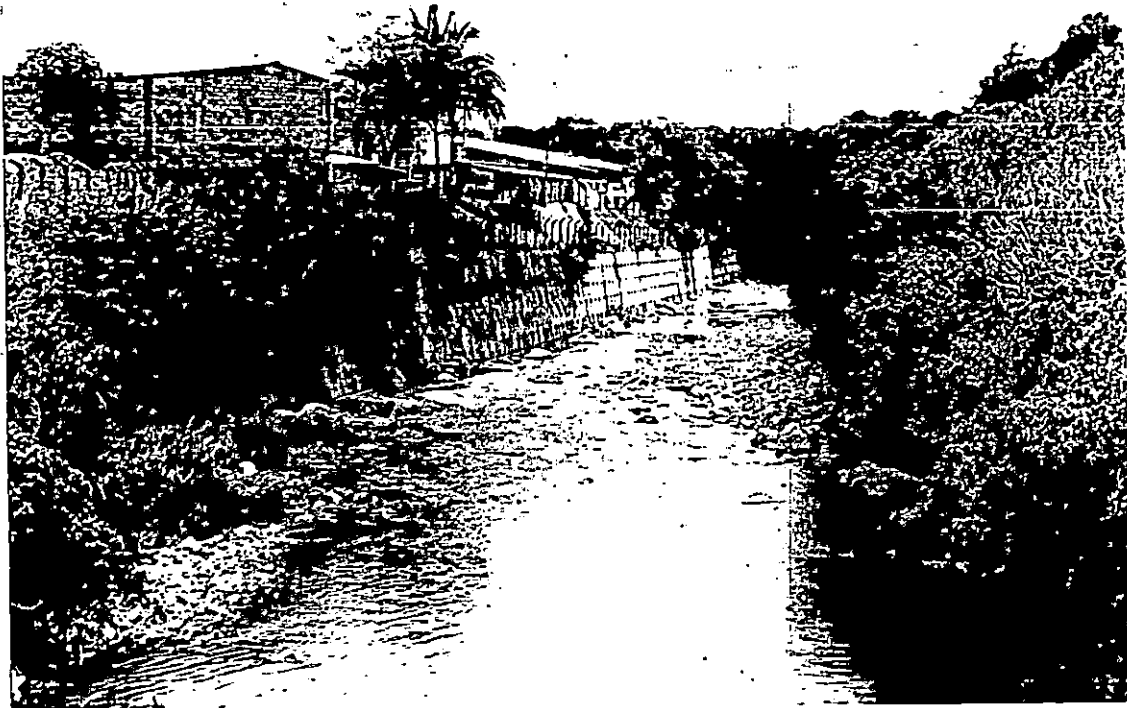
Foto 7.16 Muro de concreto armado al costado oriente de Industrias Eureka.
