UNIVERSIDAD DE EL SALVADOR
FACULTAD DE INGENIERIA Y ARQUITECTURA
ESCUELA DE INGENIERIA CIVIL

**ESTUDIO COMPARATIVO DURABILIDAD VRS. COSTOS
ENTRE ALTERNATIVAS NO TRADICIONALES
PARA LA SOLUCION DEL PROBLEMA HABITACIONAL**

TRABAJO DE GRADUACION PRESENTADO POR:

JULIO DE 1992

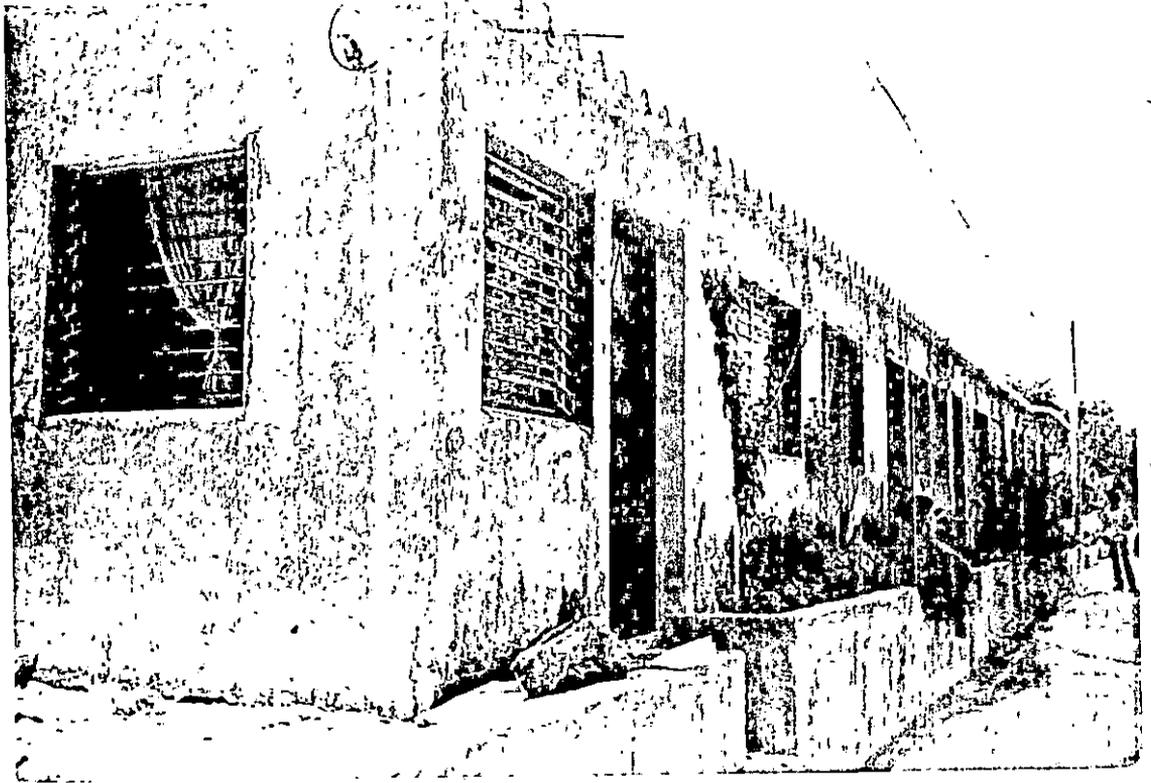
fotografía No. 1: Aspecto que presentan actualmente las viviendas construidas con bloques de suelo cemento en la comunidad 10 de Abril. Como puede observarse todas las viviendas han sido repelladas exteriormente lo que impide hacer una buena evaluación del material.

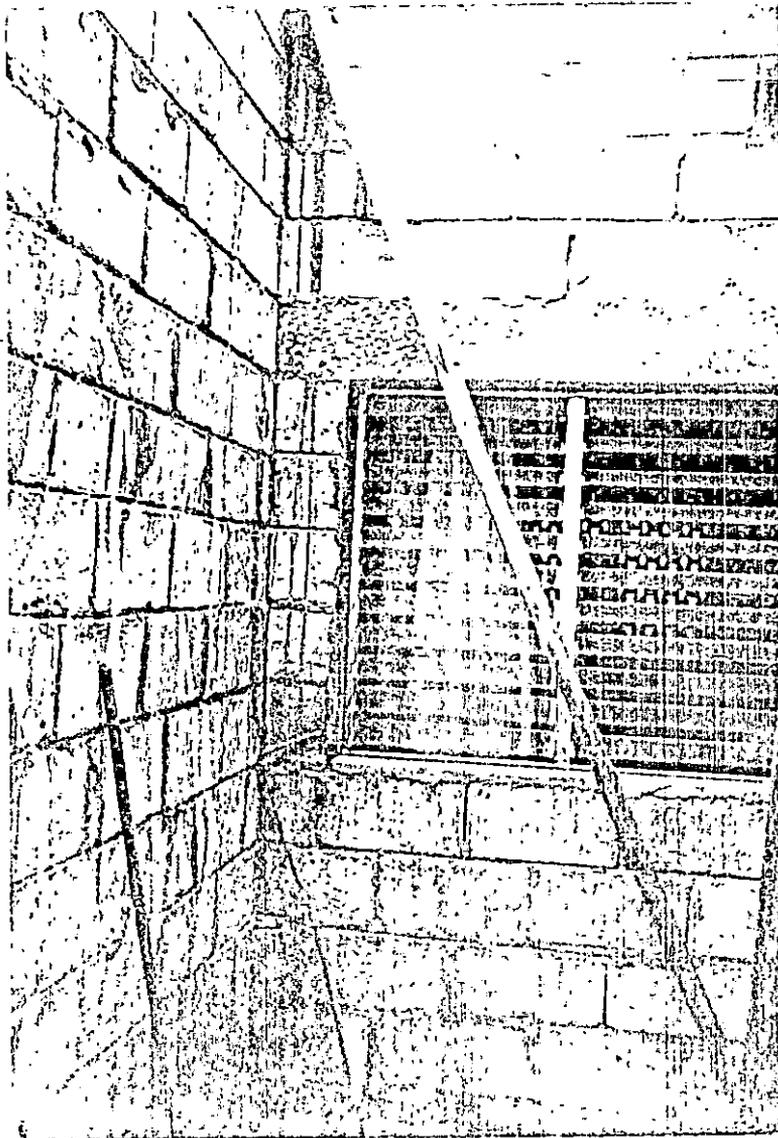
2.- Pegado deficiente de bloques.

fotografía No. 2: Aspecto de las paredes interiores sin repello, que se encuentran en la parte posterior de las viviendas, en donde puede visualizarse pegado deficiente de bloques.

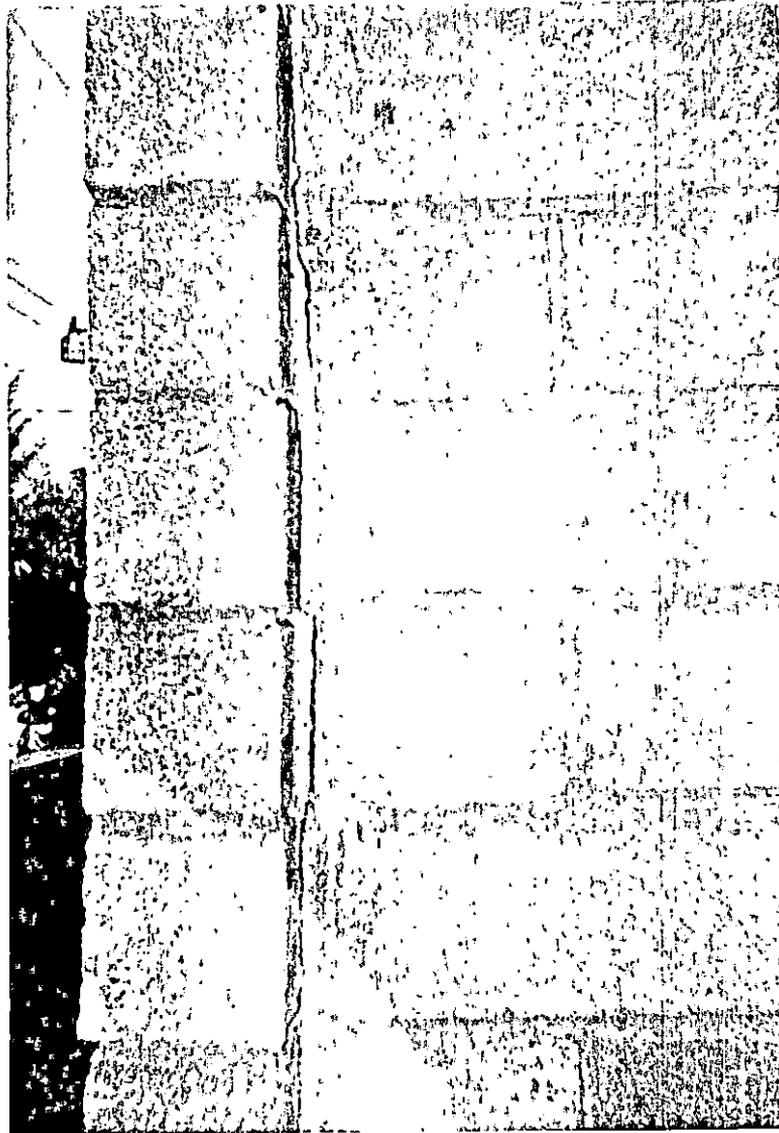
fotografía 5: Falla característica que se produce en esquinas y donde las paredes se bisectan, producto de un amarre inadecuado.

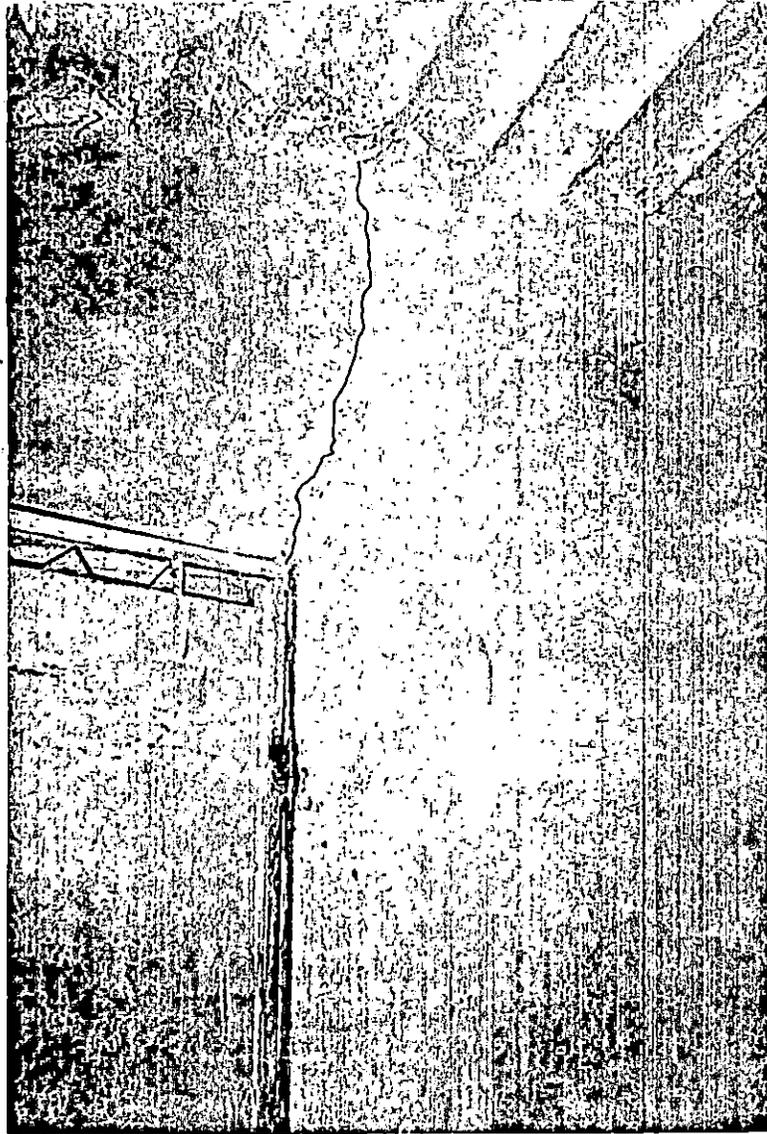
fotografía No. 6: Agrietamiento característico que se da en los cargaderos de puerta.

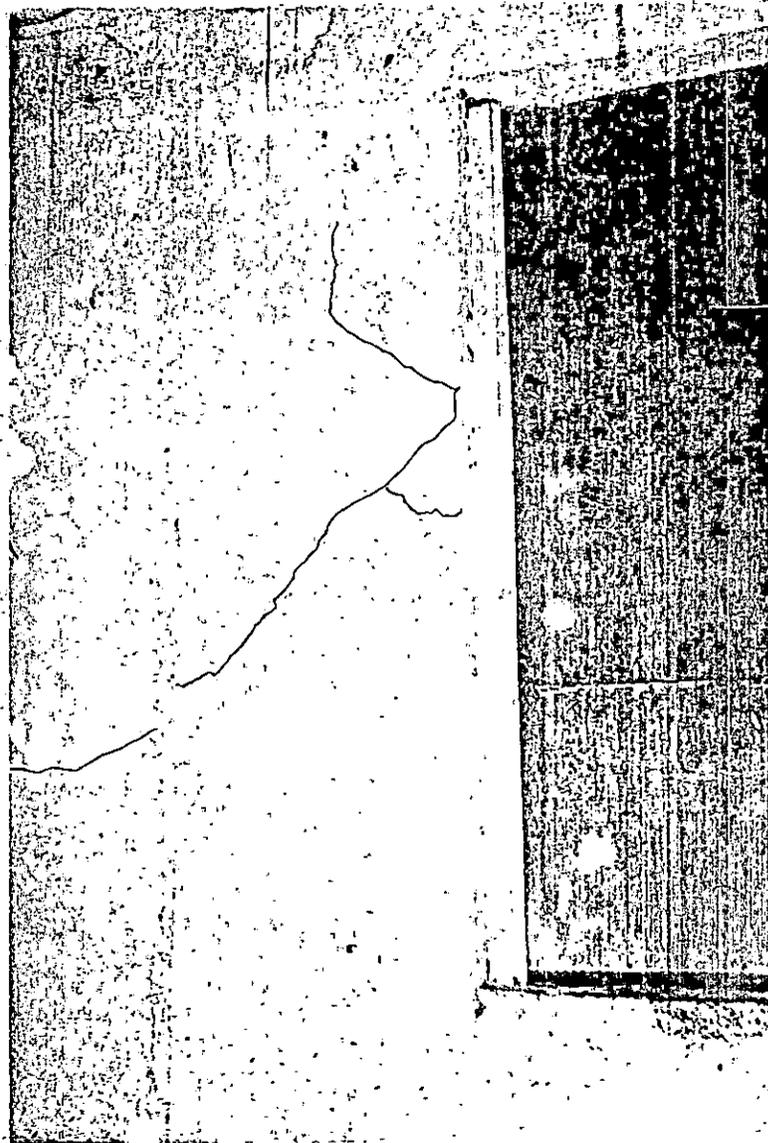
FOTOGRAFIA No. 7.

Obsérvese el agrietamiento diagonal que atravieza el panel contiguo a la ventana.

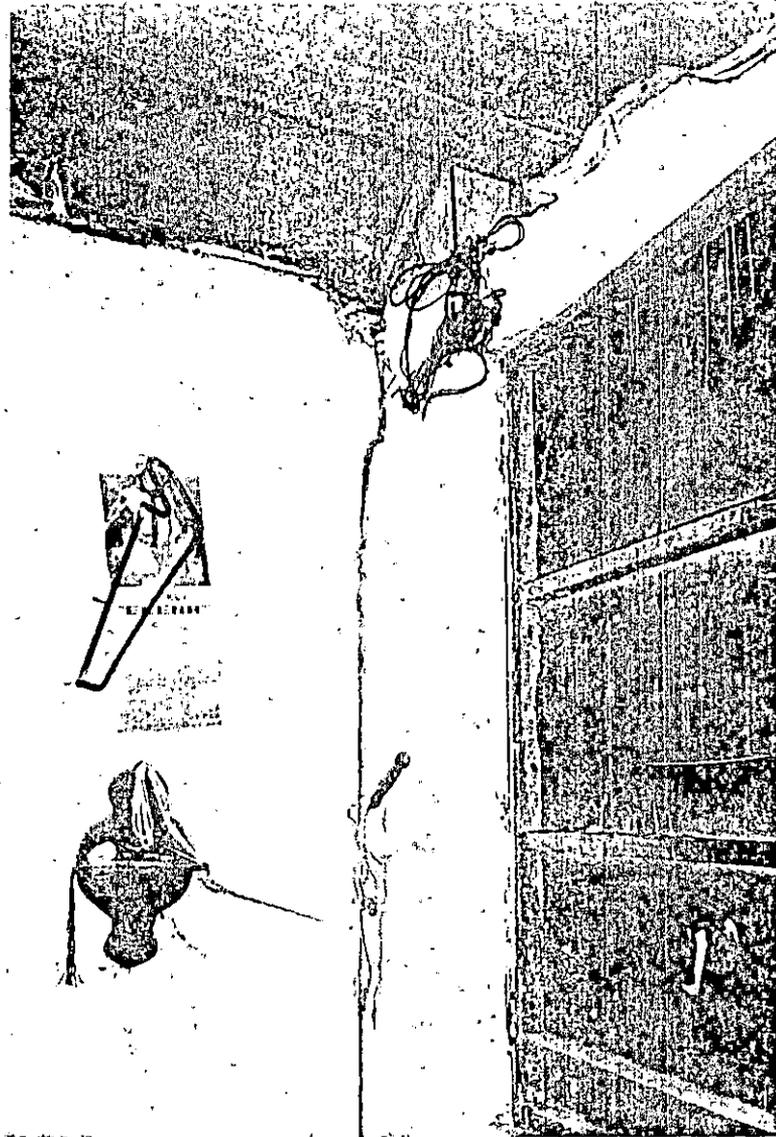
FOTOGRAFIA No.8.

Obsérvese la separación de la pared lateral con la pared posterior producto posiblemente al hundimiento que se da en el sector próximo a la quebrada.

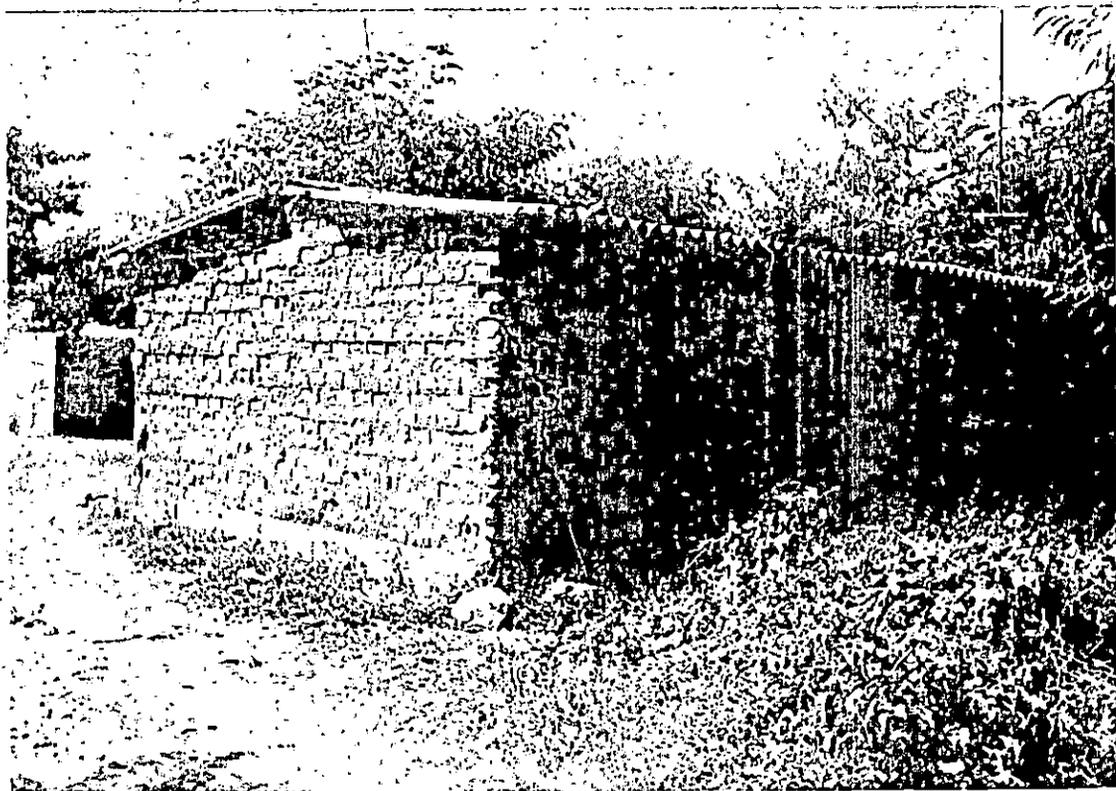
FOTOGRAFIA No. 9.

Aspecto que presentan las unidades habitacionales que conservan el diseño original y que no se les ha realizado ninguna mejoría desde su construcción.

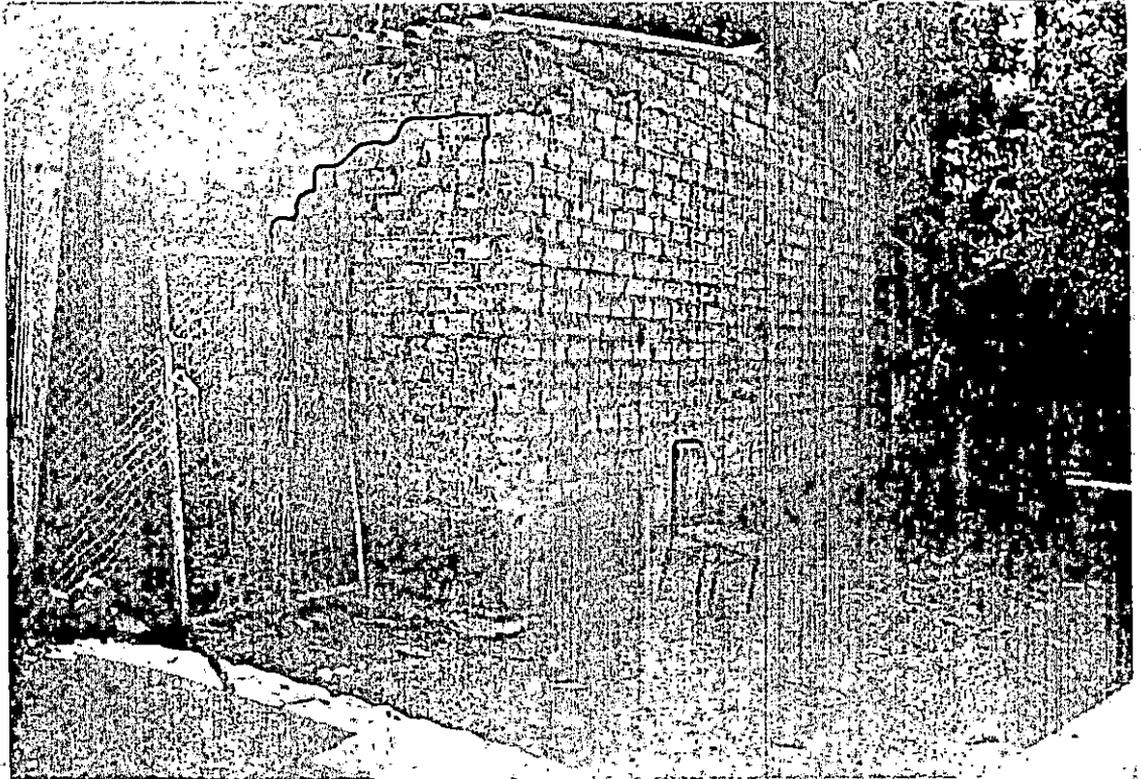
FOTOGRAFIA No. 11.

Obsérvese falla por asentamiento en la esquina derecha posterior de la vivienda.

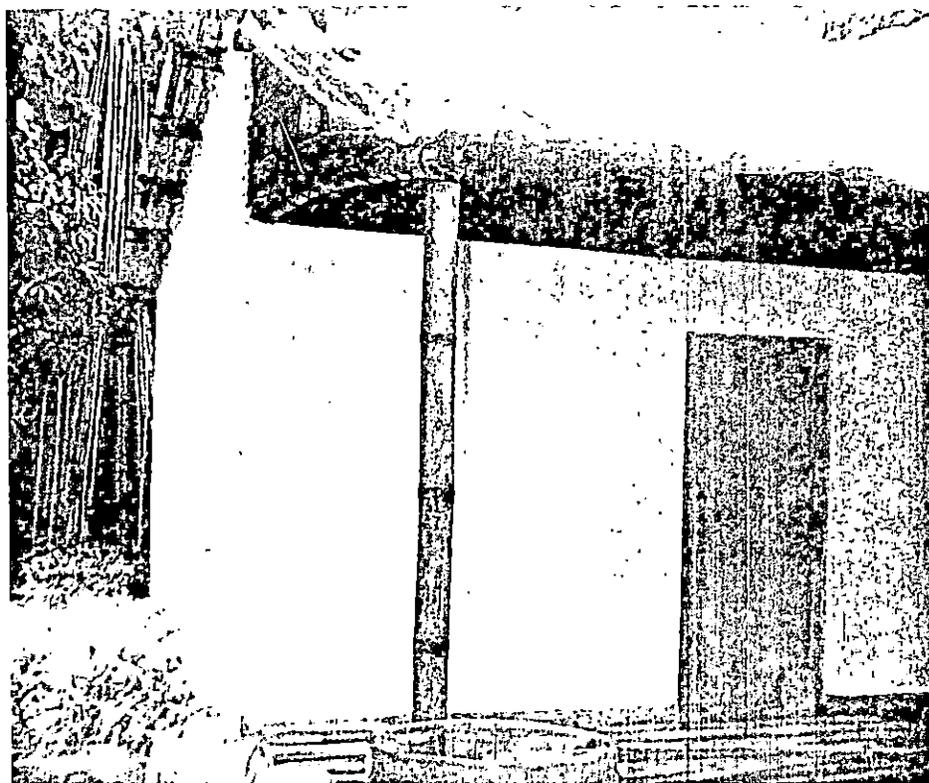
FOTOGRAFIA No. 12.

Aspecto que presenta actualmente la vivienda experimental de bambú, obsérvese la calidad del acabado en paredes.
