UNIVERSIDAD DE EL SALVADOR
FACULTAD MULTIDISCIPLINARIA ORIENTAL
DEPARTAMENTO DE INGENIERIA Y ARQUITECTURA

INFORME FINAL DEL CURSO DE PRE ESPECIALIZACIÓN:
EN GESTIÓN Y TECNOLOGÍA DE LA CONSTRUCCIÓN

**IDENTIFICACIÓN DE PATOLOGÍAS EN EDIFICACIONES DE MAMPOSTERIA
DE LA FACULTAD MULTIDISCIPLINARIA ORIENTAL, 2023**

NOVIEMBRE DE 2023

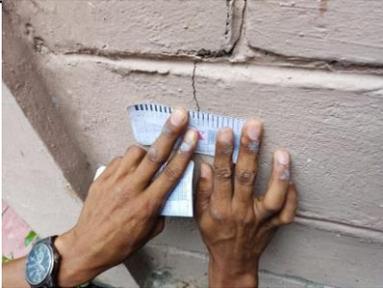
TABLA 6 FICHA TECNICA DE EVALUACION DE LA LIBRERÍA UNIVERSITARIA (PARED OESTE)

2- EROSION	0.28			
3- FISURAS	0.06			
4- GRIETAS	0.02			
5- DEFORMACIONES	0.00			
6- OXIDACION	0.00			
7- EFLORESCENCIA	0.00			
TOTAL	1.84			
TIPO DE PATOLOGIA	PORCENTAJE AFECTADO (%)	PORCENTAJE NO AFECTADO (%)		
1- HUMEDAD	5.97%	92.57%		
2- EROSION	1.12%			
3- FISURAS	0.26%			
4- GRIETAS	0.08%			
5- DEFORMACIONES	0.00%			
6- OXIDACION	0.00%			
7- EFLORESCENCIA	0.00%			
TOTAL	7.43%			
SEVERIDAD		MODERADO		
RESUMEN DE DATOS				
ELEMENTO EVALUADO	AREA AFECTADA (M2)	AREA NO AFECTADA (M2)	PORCENTAJE AFECTADO (%)	PORCENTAJE NO AFECTADO (%)
FACHADA LIBRERIA (PARED OESTE)	1.84	24.73	7.43%	92.57%

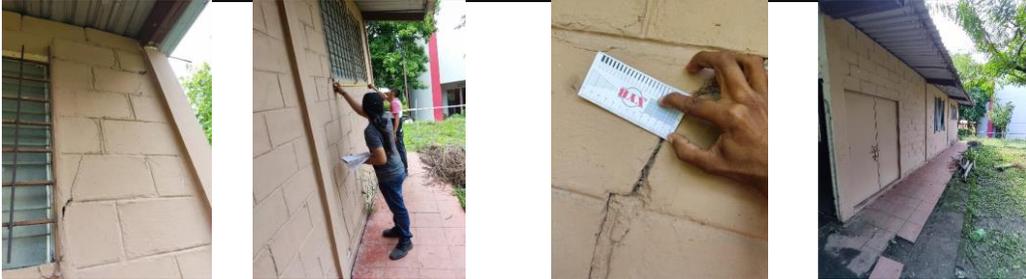
TABLA 7 FICHA TECNICA DE EVALUACION DE LA LIBRERÍA UNIVERSITARIA (PARED NORTE)

1- HUMEDAD	3.94%	93.98%		
2- EROSION	0.97%			
3- FISURAS	0.21%			
4- GRIETAS	0.84%			
5- DEFORMACIONES	0.00%			
6- OXIDACION	0.05%			
7- EFLORESCENCIA	0.00%			
TOTAL	6.02%			
SEVERIDAD		MODERADO		
RESUMEN DE DATOS				
ELEMENTO EVALUADO	AREA AFECTADA (M2)	AREA NO AFECTADA (M2)	PORCENTAJE AFECTADO (%)	PORCENTAJE NO AFECTADO (%)
FACHADA LIBRERIA (PARED NORTE)	1.51	25.10	6.02%	93.98%

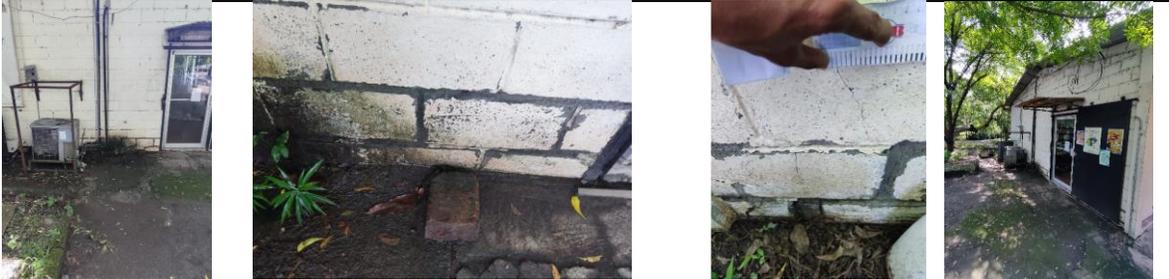
TABLA 8 FICHA TECNICA DE EVALUACION DE LA LIBRERÍA UNIVERSITARIA (PARED ESTE)

1- HUMEDAD	2.16	27.26		
2- EROSION	0.08			
3- FISURAS	0.19			
4- GRIETAS	0.03			
5- DEFORMACIONES	0.00			
6- OXIDACION	0.00			
7- EFLORESCENCIA	0.00			
TOTAL	2.46			
TIPO DE PATOLOGIA	PORCENTAJE AFECTADO (%)	PORCENTAJE NO AFECTADO (%)		
1- HUMEDAD	7.93%	90.99%		
2- EROSION	0.29%			
3- FISURAS	0.68%			
4- GRIETAS	0.11%			
5- DEFORMACIONES	0.00%			
6- OXIDACION	0.00%			
7- EFLORESCENCIA	0.00%			
TOTAL	9.01%			
SEVERIDAD		MODERADO		
RESUMEN DE DATOS				
ELEMENTO EVALUADO	AREA AFECTADA (M2)	AREA NO AFECTADA (M2)	PORCENTAJE AFECTADO (%)	PORCENTAJE NO AFECTADO (%)
FACHADA LIBRERIA (PARED ESTE)	2.46	27.26	9.01%	90.99%

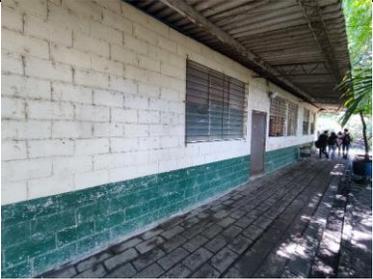
TABLA 11 FICHA TECNICA DE EVALUACION DE LA SECCION DE BIOLOGIA (PARED OESTE)

1- HUMEDAD	0.36%	98.13%		
2- EROSION	0.09%			
3- FISURAS	1.21%			
4- GRIETAS	0.14%			
5- DEFORMACIONES	0.00%			
6- OXIDACION	0.07%			
7- EFLORESCENCIA	0.00%			
TOTAL	1.87%			
SEVERIDAD		LEVE		
RESUMEN DE DATOS				
ELEMENTO EVALUADO	AREA AFECTADA (M2)	AREA NO AFECTADA (M2)	PORCENTAJE AFECTADO (%)	PORCENTAJE NO AFECTADO (%)
FACHADA SECCION BIOLOGIA (PARED OESTE)	0.78	41.98	1.87%	98.13%

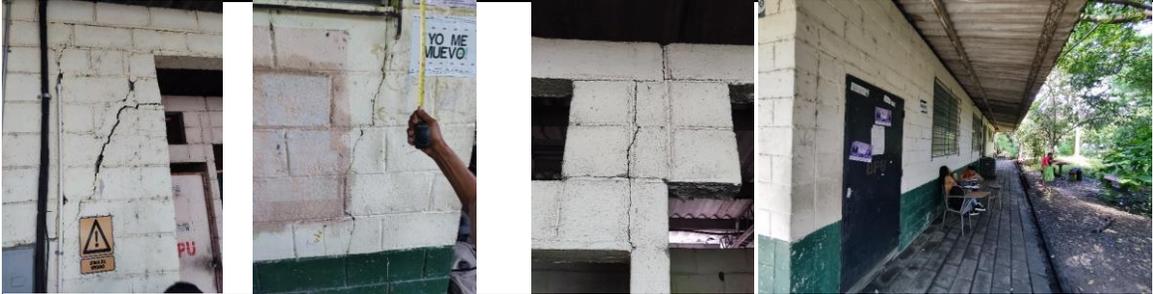
TABLA 12 FICHA TECNICA DE EVALUACION DE LA SECCION DE BIOLOGIA (PARED ESTE)

6- OXIDACION	0.00%			
7- EFLORESCENCIA	0.00%			
TOTAL	3.79%			
SEVERIDAD		LEVE		
RESUMEN DE DATOS				
ELEMENTO EVALUADO	AREA AFECTADA (M2)	AREA NO AFECTADA (M2)	PORCENTAJE AFECTADO (%)	PORCENTAJE NO AFECTADO (%)
FACHADA SECCION BIOLOGIA (PARED ESTE)	1.47	38.74	3.79%	96.21%

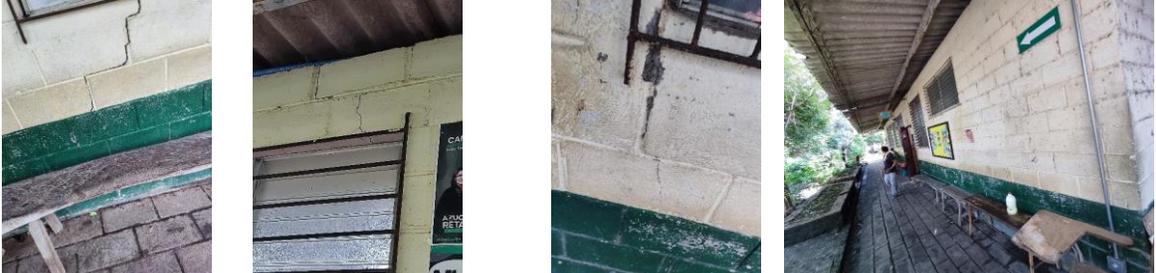
TABLA 13 FICHA TECNICA DE EVALUACION DE LA SECCION DE BIOLOGIA (PARED NORTE)

1- HUMEDAD	8.39%	89.72%		
2- EROSION	0.12%			
3- FISURAS	0.85%			
4- GRIETAS	0.92%			
5- DEFORMACIONES	0.00%			
6- OXIDACION	0.00%			
7- EFLORESCENCIA	0.00%			
TOTAL	10.28%			
SEVERIDAD		MODERADO		
RESUMEN DE DATOS				
ELEMENTO EVALUADO	AREA AFECTADA (M2)	AREA NO AFECTADA (M2)	PORCENTAJE AFECTADO (%)	PORCENTAJE NO AFECTADO (%)
FACHADA SECCION BIOLOGIA (PARED NORTE)	4.33	42.08	10.28%	89.72%

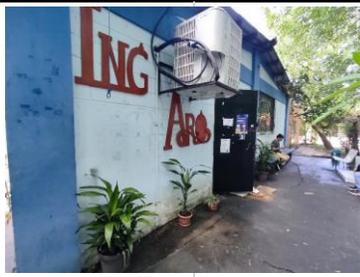
TABLA 15 FICHA TECNICA DE EVALUACION DEL DEPARTAMENTO DE INGENIERIA Y ARQUITECTURA (PARED ESTE)

2- EROSION	0.00			
3- FISURAS	0.40			
4- GRIETAS	0.00			
5- DEFORMACIONES	0.00			
6- OXIDACION	0.00			
7- EFLORESCENCIA	0.00			
TOTAL	2.92			
TIPO DE PATOLOGIA	PORCENTAJE AFECTADO (%)	PORCENTAJE NO AFECTADO (%)		
1- HUMEDAD	9.40%	89.11%		
2- EROSION	0.00%			
3- FISURAS	1.50%			
4- GRIETAS	0.00%			
5- DEFORMACIONES	0.00%			
6- OXIDACION	0.00%			
7- EFLORESCENCIA	0.00%			
TOTAL	10.89%			
SEVERIDAD		MODERADO		
RESUMEN DE DATOS				
ELEMENTO EVALUADO	AREA AFECTADA (M2)	AREA NO AFECTADA (M2)	PORCENTAJE AFECTADO (%)	PORCENTAJE NO AFECTADO (%)
FACHADA DEPARTAMENTO DE INGENIERIA Y ARQUITECTURA (PARED ESTE)	2.92	26.82	10.89%	89.11%

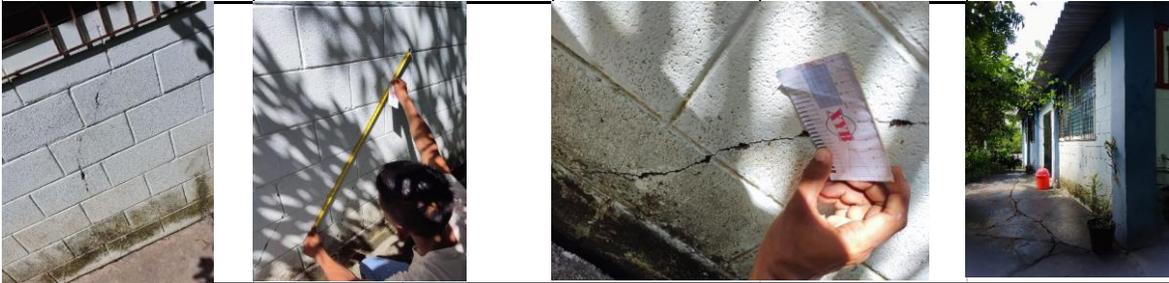
TABLA 16 FICHA TECNICA DE EVALUACION DEL DEPARTAMENTO DE INGENIERIA Y ARQUITECTURA (PARED SUR)

1- HUMEDAD	4.24	31.48		
2- EROSION	0.07			
3- FISURAS	0.17			
4- GRIETAS	0.55			
5- DEFORMACIONES	0.00			
6- OXIDACION	0.00			
7- EFLORESCENCIA	0.00			
TOTAL	5.03			
TIPO DE PATOLOGIA	PORCENTAJE AFECTADO (%)	PORCENTAJE NO AFECTADO (%)		
1- HUMEDAD	13.47%	84.02%		
2- EROSION	0.22%			
3- FISURAS	0.53%			
4- GRIETAS	1.76%			
5- DEFORMACIONES	0.00%			
6- OXIDACION	0.00%			
7- EFLORESCENCIA	0.00%			
TOTAL	15.98%			
SEVERIDAD		MODERADO		
RESUMEN DE DATOS				
ELEMENTO EVALUADO	AREA AFECTADA (M2)	AREA NO AFECTADA (M2)	PORCENTAJE AFECTADO (%)	PORCENTAJE NO AFECTADO (%)
FACHADA DEPARTAMENTO DE INGENIERIA Y ARQUITECTURA (PARED SUR)	5.03	31.48	15.98%	84.02%

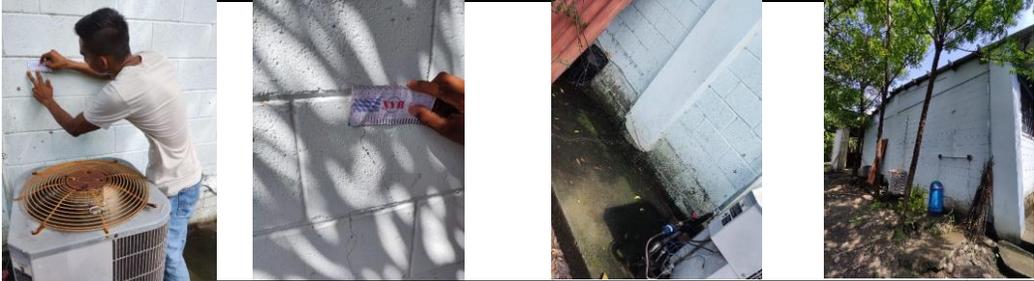
TABLA 17 FICHA TECNICA DE EVALUACION DEL DEPARTAMENTO DE INGENIERIA Y ARQUITECTURA (PARED OESTE)

1- HUMEDAD	4.16	39.76		
2- EROSION	0.00			
3- FISURAS	0.02			
4- GRIETAS	0.00			
5- DEFORMACIONES	0.00			
6- OXIDACION	0.00			
7- EFLORESCENCIA	0.00			
TOTAL	4.18			
TIPO DE PATOLOGIA	PORCENTAJE AFECTADO (%)	PORCENTAJE NO AFECTADO (%)		
1- HUMEDAD	10.46%	89.49%		
2- EROSION	0.00%			
3- FISURAS	0.05%			
4- GRIETAS	0.00%			
5- DEFORMACIONES	0.00%			
6- OXIDACION	0.00%			
7- EFLORESCENCIA	0.00%			
TOTAL	10.51%			
SEVERIDAD		MODERADO		
RESUMEN DE DATOS				
ELEMENTO EVALUADO	AREA AFECTADA (M2)	AREA NO AFECTADA (M2)	PORCENTAJE AFECTADO (%)	PORCENTAJE NO AFECTADO (%)
FACHADA DEPARTAMENTO DE INGENIERIA Y ARQUITECTURA (PARED OESTE)	4.18	39.76	10.51%	89.49%

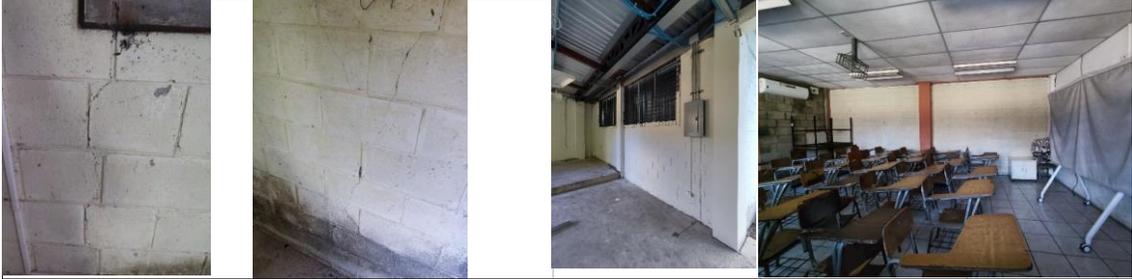
TABLA 18 FICHA TECNICA DE EVALUACION DEL DEPARTAMENTO DE INGENIERIA Y ARQUITECTURA (PARED NORTE)

1- HUMEDAD	9.77%	88.61%		
2- EROSION	0.17%			
3- FISURAS	0.41%			
4- GRIETAS	1.04%			
5- DEFORMACIONES	0.00%			
6- OXIDACION	0.00%			
7- EFLORESCENCIA	0.00%			
TOTAL	11.39%			
SEVERIDAD		MODERADO		
RESUMEN DE DATOS				
ELEMENTO EVALUADO	AREA AFECTADA (M2)	AREA NO AFECTADA (M2)	PORCENTAJE AFECTADO (%)	PORCENTAJE NO AFECTADO (%)
FACHADA DEPARTAMENTO DE INGENIERIA Y ARQUITECTURA (PARED NORTE)	4.55	39.92	11.39%	88.61%
