UNIVERSIDAD DE EL SALVADOR
FACULTAD DE INGENIERÍA Y ARQUITECTURA
ESCUELA DE ARQUITECTURA

**CURSO DE ESPECIALIZACIÓN GESTIÓN HISTÓRICA
EN ENTORNOS CONSTRUIDOS**

**PROPUESTA DE RESTAURACIÓN DE LOS PABELLONES DE RECUPERACIÓN Y
ADMINISTRACIÓN DEL ALA SUR DEL HOSPITAL NACIONAL ROSALES DE EL SALVADOR**

CIUDAD UNIVERSITARIA, FEBRERO 2024

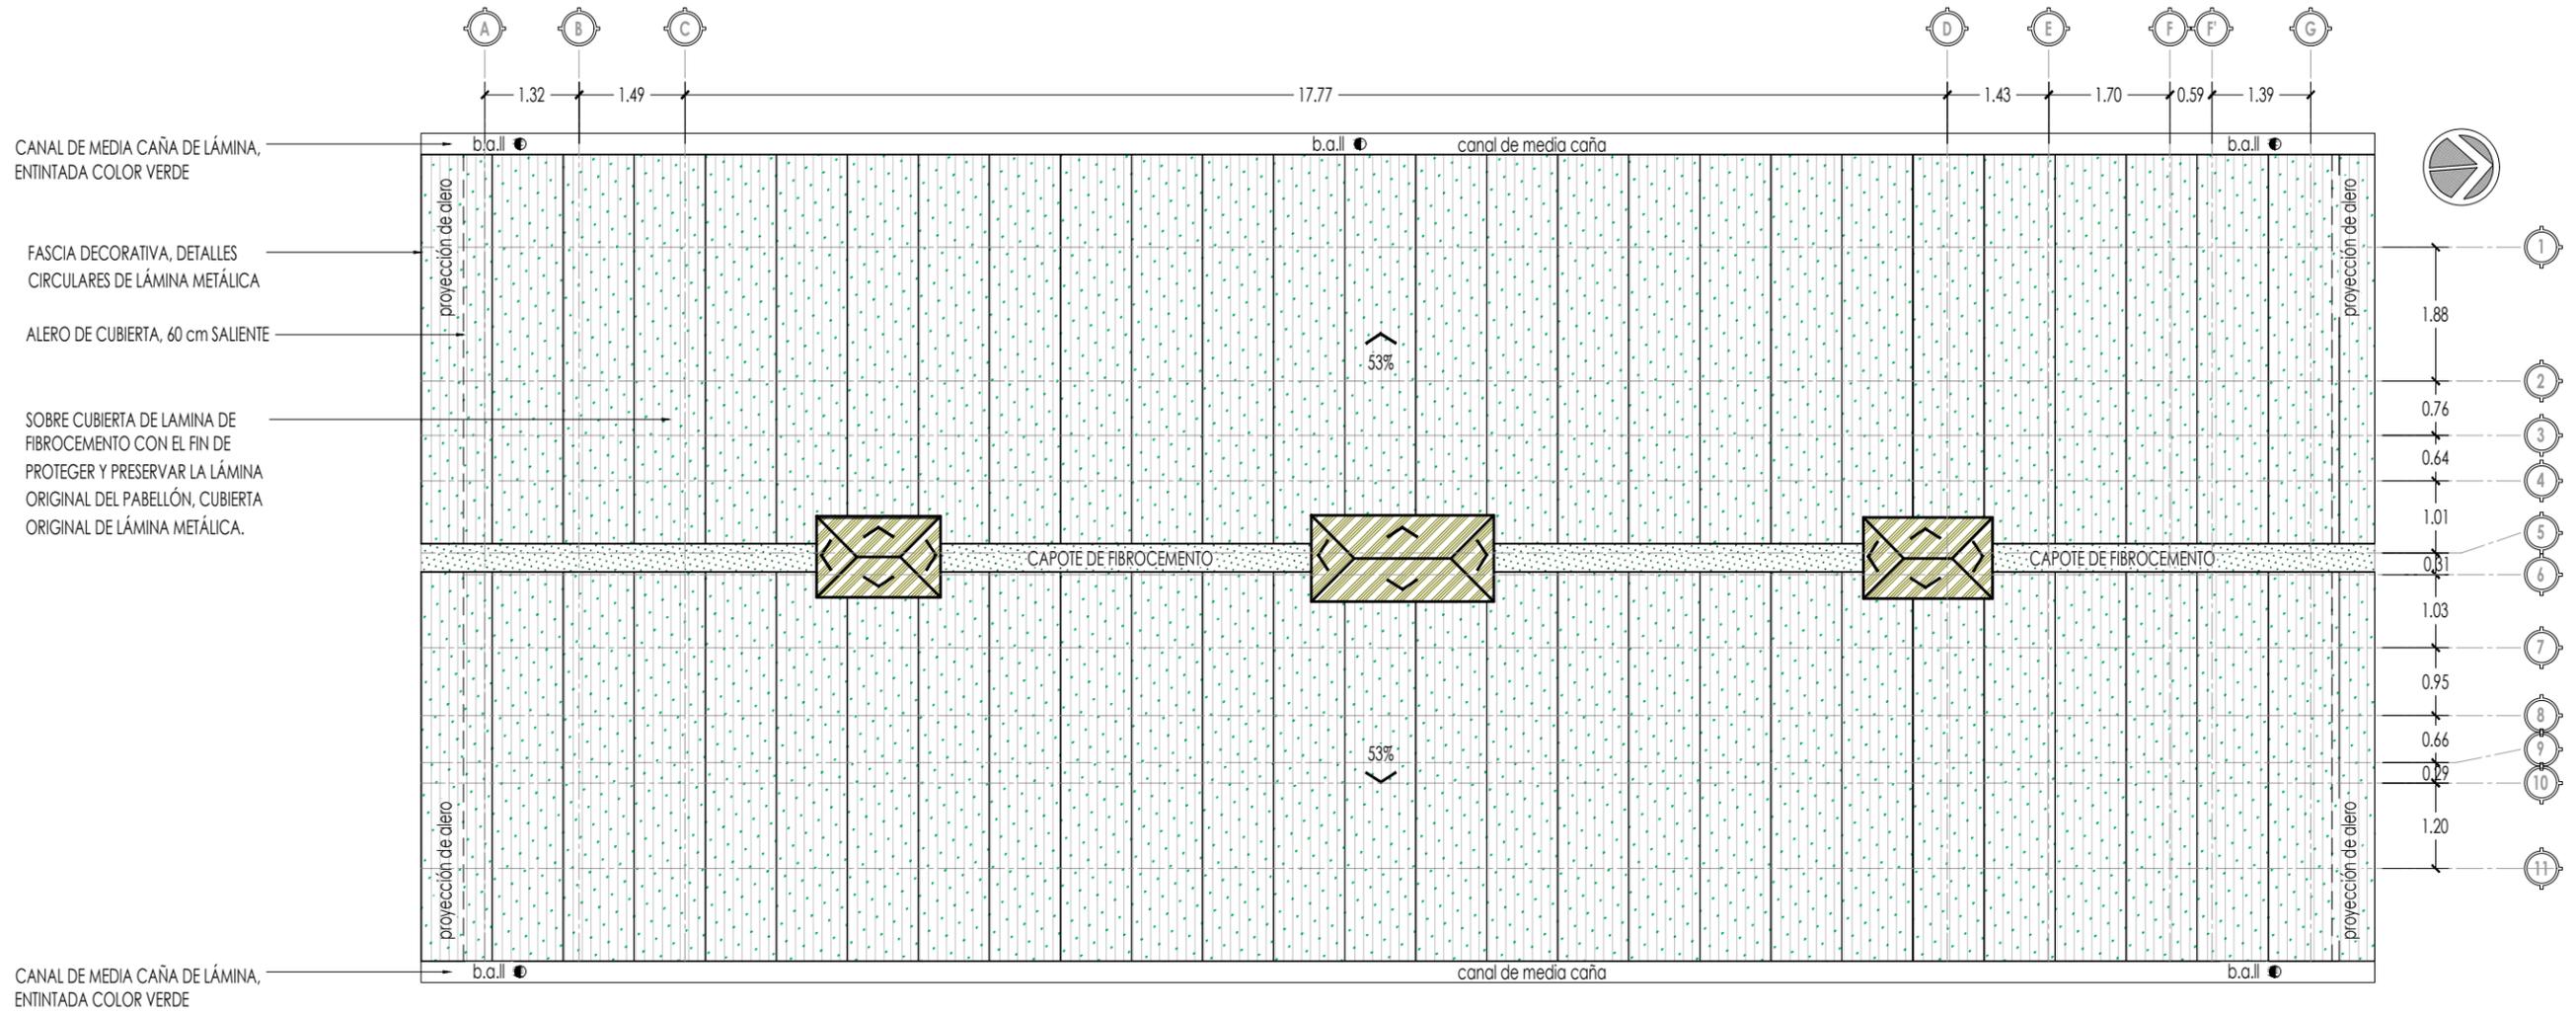
PLANTA ARQUITECTÓNICA DE TECHO EXISTENTE PATOLOGÍAS PABELLÓN 17
 ESC 1:100

DAÑOS Y FACTORES DE DETERIOROS				DAÑOS Y FACTORES DE DETERIOROS				DAÑOS Y FACTORES DE DETERIOROS				DAÑOS Y FACTORES DE DETERIOROS				DAÑOS Y FACTORES DE DETERIOROS								
ORIGEN	TIPO	DESCRIPCIÓN	CLAVE	ORIGEN	TIPO	DESCRIPCIÓN	CLAVE	ORIGEN	TIPO	DESCRIPCIÓN	CLAVE	ORIGEN	TIPO	DESCRIPCIÓN	CLAVE	ORIGEN	TIPO	DESCRIPCIÓN	CLAVE					
FÍSICAS	HUMEDAD	PRESENCIA Y ACUMULACIÓN DE AGUA O HUMEDAD EN LAS ESTRUCTURAS O ELEMENTOS ARQUITECTÓNICOS.		QUÍMICAS	EFLORESCENCIA	PATOLOGÍA CONCENTRADA EN UN PUNTO DE SUPERFICIE ESPECÍFICO DE UNA ESTRUCTURA O ELEMENTO ARQUITECTÓNICO.		MECÁNICA	FEJURA	DAÑO QUE AFECTA ÚNICAMENTE A LA SUPERFICIE O A LOS ELEMENTOS DE RECUBRIMIENTO DE LA ESTRUCTURA		BIOLÓGICAS	HONGOS, LIQUENES Y BACTERIAS	PRESENCIA DE MICROORGANISMOS EN UNA SUPERFICIE O ESTRUCTURA. ESTOS MICROORGANISMOS PUEDEN CONTRIBUIR A LA DEGRADACIÓN Y DAÑO DE MATERIALES.		ANTRÓPICOS	SUJECIDAD	LA PÉRDIDA DE MATERIAL PUEDE DEBERSE A DIVERSOS FACTORES, COMO LA EXPOSICIÓN A CONDICIONES CLIMÁTICAS EXTREMAS, LA ACCIÓN DE AGENTES QUÍMICOS, EL PASO DEL TIEMPO, LA ACTIVIDAD HUMANA O CUALQUIER OTRO FACTOR QUE CAUSE LA DISMINUCIÓN DE LA CANTIDAD O LA CALIDAD DEL MATERIAL EN CUESTIÓN.		ANTRÓPICOS	ACUMULACIÓN DE PARTÍCULAS, POLVO, MANCHAS O MATERIALES EXTRAÑOS EN LA SUPERFICIE DE UN ELEMENTO ARQUITECTÓNICO O ESTRUCTURAL.

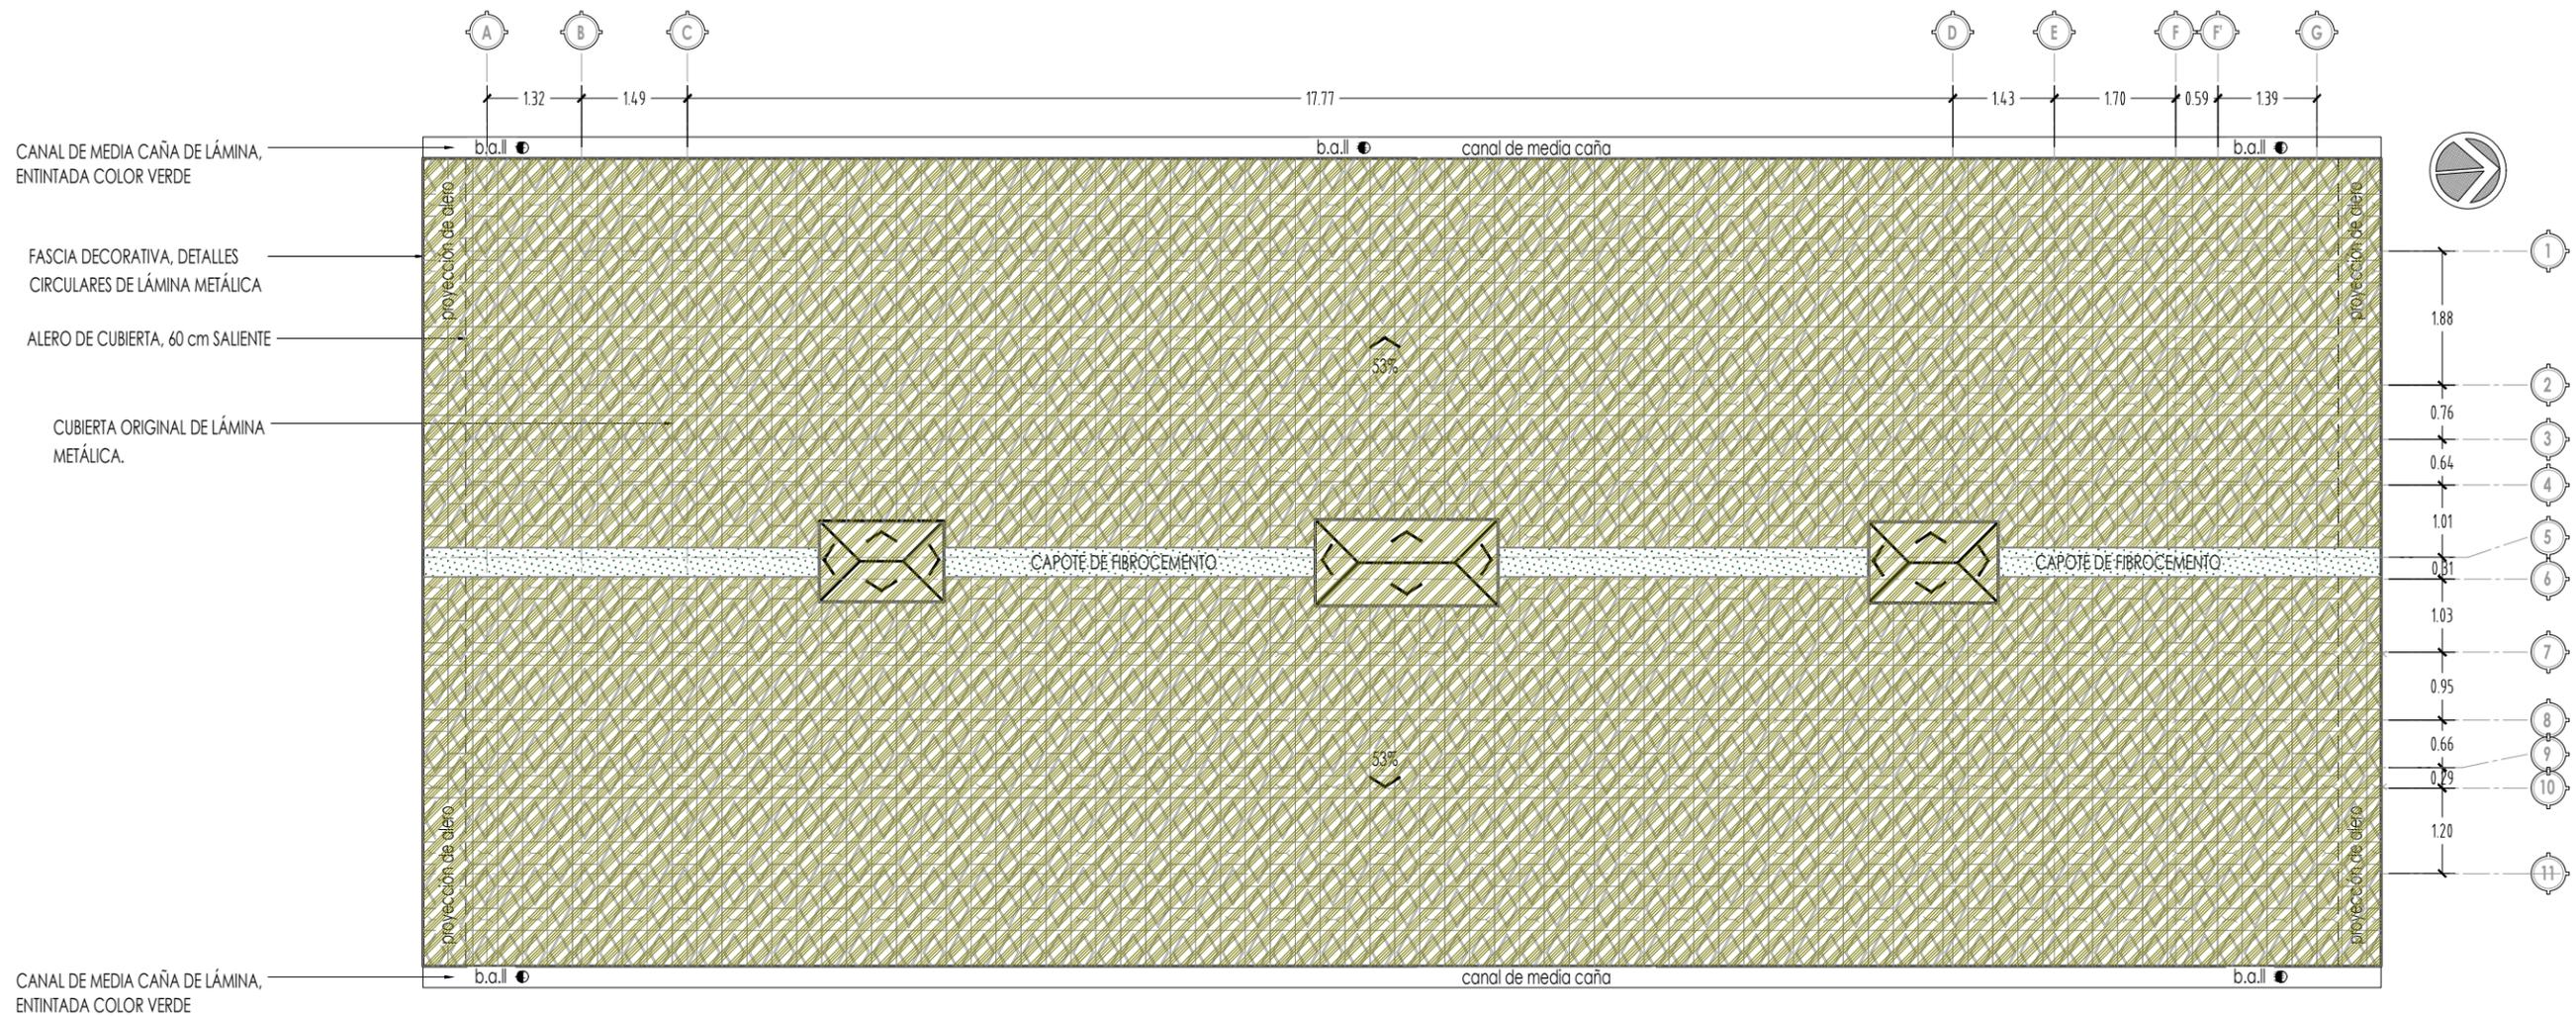
PLANTA ARQUITECTÓNICA DE TECHO DE LÁMINA ORIGINAL PATOLOGÍAS PABELLÓN 17
 ESC 1:100

DAÑOS Y FACTORES DE DETERIOROS				DAÑOS Y FACTORES DE DETERIOROS				DAÑOS Y FACTORES DE DETERIOROS				DAÑOS Y FACTORES DE DETERIOROS				DAÑOS Y FACTORES DE DETERIOROS							
ORIGEN	TIPO	DESCRIPCIÓN	CLAVE	ORIGEN	TIPO	DESCRIPCIÓN	CLAVE	ORIGEN	TIPO	DESCRIPCIÓN	CLAVE	ORIGEN	TIPO	DESCRIPCIÓN	CLAVE	ORIGEN	TIPO	DESCRIPCIÓN	CLAVE	ORIGEN	TIPO	DESCRIPCIÓN	CLAVE
FÍSICAS	HUMEDAD	PRESENCIA Y ACUMULACIÓN DE AGUA O HUMEDAD EN LAS ESTRUCTURAS O ELEMENTOS ARQUITECTÓNICOS.		QUÍMICAS	EFORESCENCIA	PATOLOGÍA CONCENTRADA EN UN PUNTO DE SUPERFICIE ESPECÍFICO DE UNA ESTRUCTURA O ELEMENTO ARQUITECTÓNICO.		MECÁNICA	FIURA	DAÑO QUE AFECTA ÚNICAMENTE A LA SUPERFICIE O A LOS ELEMENTOS DE RECUBRIMIENTO DE LA ESTRUCTURA		BIOLÓGICAS	HONGOS, LIQUENES Y BACTERIAS	PRESENCIA DE MICROORGANISMOS EN UNA SUPERFICIE O ESTRUCTURA. ESTOS MICROORGANISMOS PUEDEN CONTRIBUIR A LA DEGRADACIÓN Y DAÑO DE MATERIALES.		ANTRÓPICOS	PÉRDIDA DE MATERIAL	LA PÉRDIDA DE MATERIAL PUEDE DEBERSE A DIVERSOS FACTORES, COMO LA EXPOSICIÓN A CONDICIONES CLIMÁTICAS EXTREMAS, LA ACCIÓN DE AGENTES QUÍMICOS, EL PASO DEL TIEMPO, LA ACTIVIDAD HUMANA O CUALQUIER OTRO FACTOR QUE CAUSE LA DISMINUCIÓN DE LA CANTIDAD O LA CALIDAD DEL MATERIAL EN CUESTIÓN.		ANTRÓPICOS	SUCIEDAD	ACUMULACIÓN DE PARTÍCULAS, POLVO, MANCHAS O MATERIALES EXTRAÑOS EN LA SUPERFICIE DE UN ELEMENTO ARQUITECTÓNICO O ESTRUCTURAL.

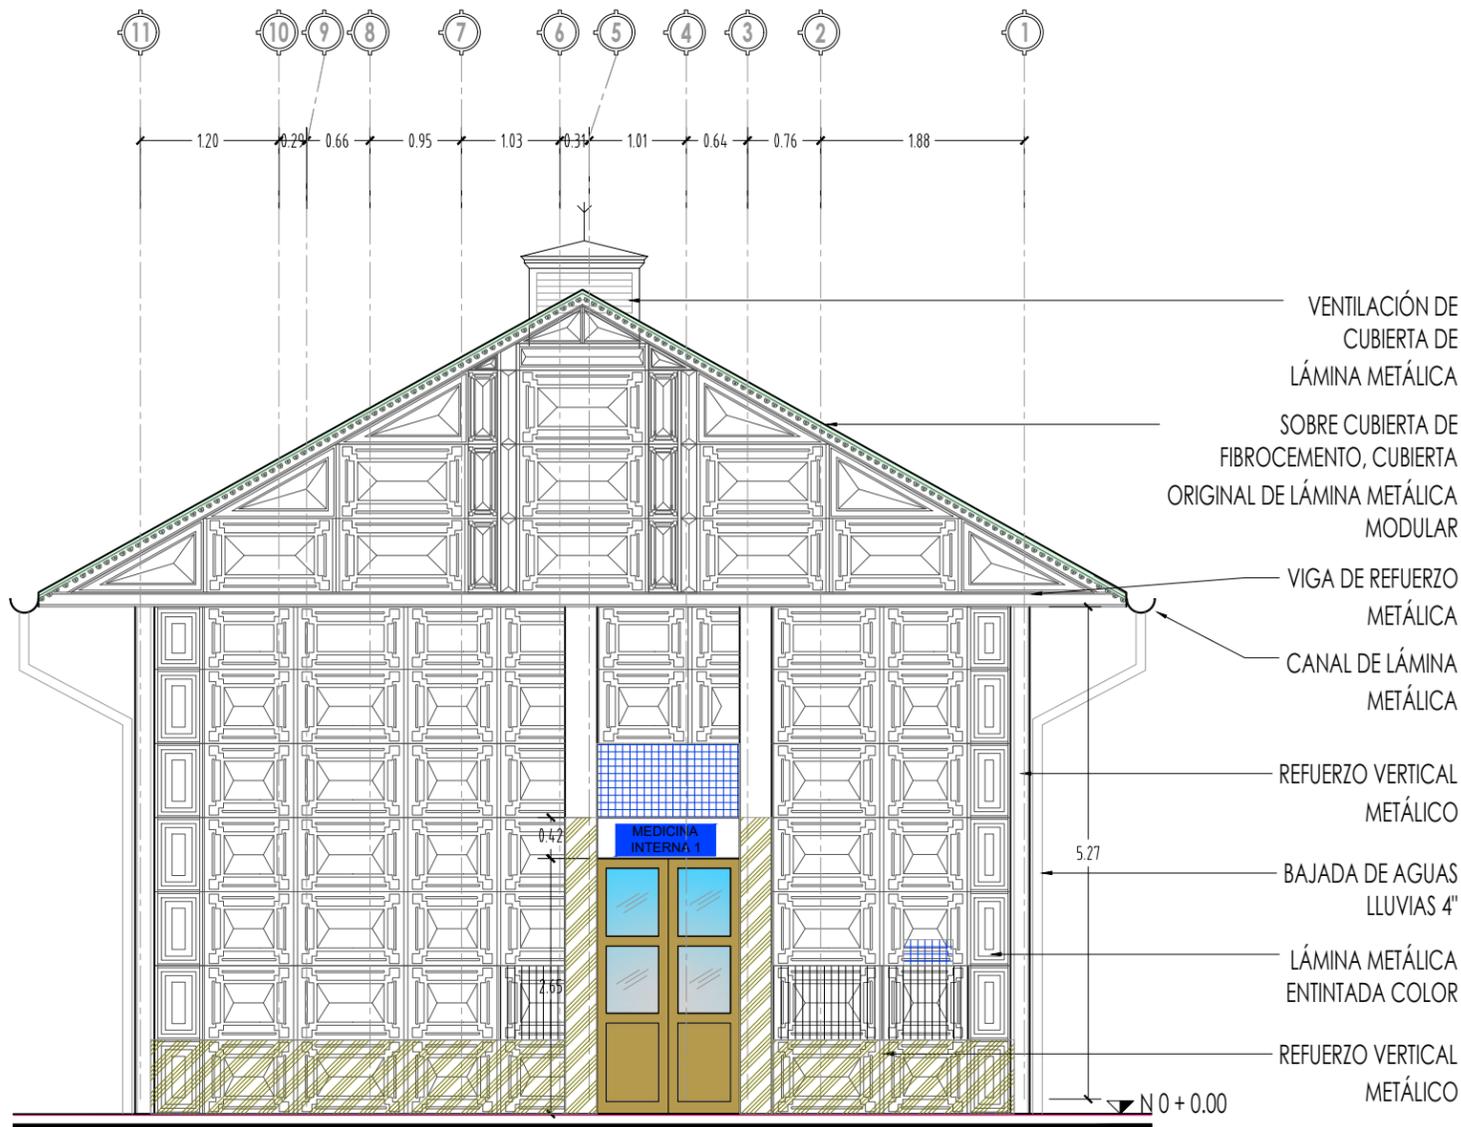
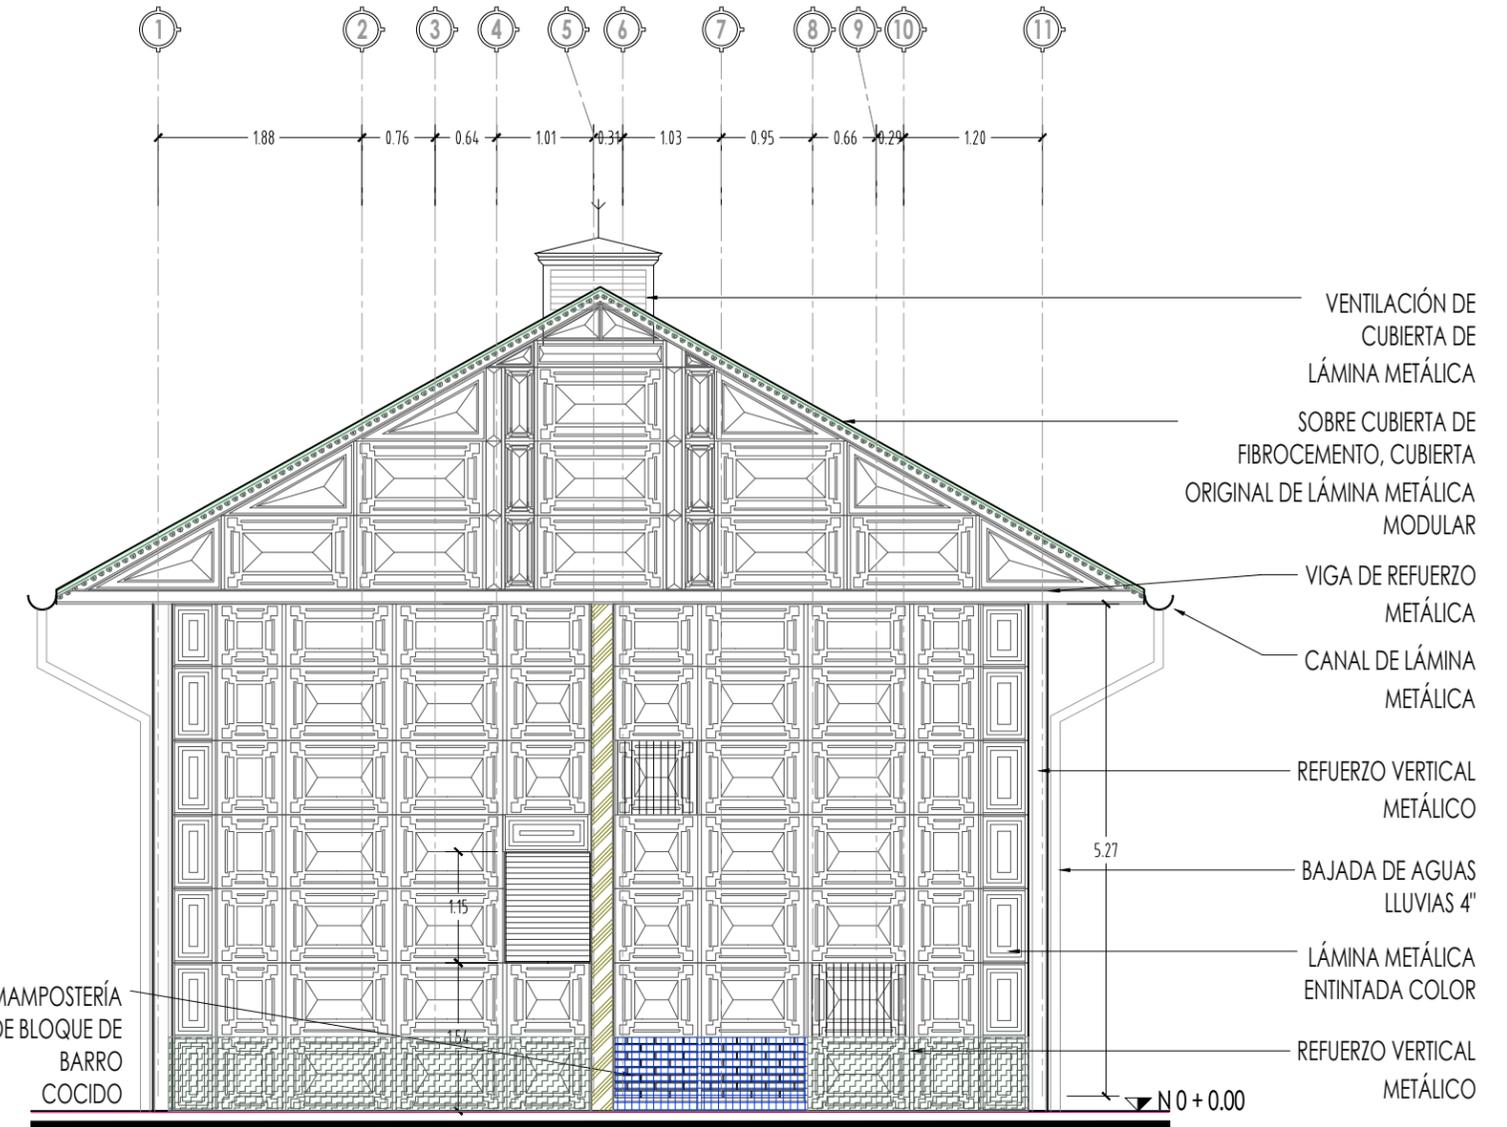
ELEVACIÓN SUR PABELLÓN 17
ESC 1:75

DAÑOS Y FACTORES DE DETERIOROS				DAÑOS Y FACTORES DE DETERIOROS				DAÑOS Y FACTORES DE DETERIOROS				DAÑOS Y FACTORES DE DETERIOROS				DAÑOS Y FACTORES DE DETERIOROS							
ORIGEN	TIPO	DESCRIPCIÓN	CLAVE	ORIGEN	TIPO	DESCRIPCIÓN	CLAVE	ORIGEN	TIPO	DESCRIPCIÓN	CLAVE	ORIGEN	TIPO	DESCRIPCIÓN	CLAVE	ORIGEN	TIPO	DESCRIPCIÓN	CLAVE	ORIGEN	TIPO	DESCRIPCIÓN	CLAVE
FÍSICAS	HUMEDAD	PRESENCIA Y ACUMULACIÓN DE AGUA O HUMEDAD EN LAS ESTRUCTURAS O ELEMENTOS ARQUITECTÓNICOS.		QUÍMICAS	EFLORESCENCIA	PATOLOGÍA CONCENTRADA EN UN PUNTO DE SUPERFICIE ESPECÍFICO DE UNA ESTRUCTURA O ELEMENTO ARQUITECTÓNICO.		MECÁNICA	FISSURA	DAÑO QUE AFECTA ÚNICAMENTE A LA SUPERFICIE O A LOS ELEMENTOS DE RECUBRIMIENTO DE LA ESTRUCTURA		BIOLÓGICAS	HONGOS, LIQUENES Y BACTERIAS	PRESENCIA DE MICROORGANISMOS EN UNA SUPERFICIE O ESTRUCTURA. ESTOS MICROORGANISMOS PUEDEN CONTRIBUIR A LA DEGRADACIÓN Y DAÑO DE MATERIALES.		ANTRÓPICOS	PERDIDA DE MATERIAL	LA PÉRDIDA DE MATERIAL PUEDE DEBERSE A DIVERSOS FACTORES, COMO LA EXPOSICIÓN A CONDICIONES CLIMÁTICAS EXTREMAS, LA ACCIÓN DE AGENTES QUÍMICOS, EL PASO DEL TIEMPO, LA ACTIVIDAD HUMANA O CUALQUIER OTRO FACTOR QUE CAUSE LA DISMINUCIÓN DE LA CANTIDAD O LA CALIDAD DEL MATERIAL EN CUESTIÓN.		ANTRÓPICOS	SUCIEDAD	ACUMULACIÓN DE PARTÍCULAS, POLVO, MANCHAS O MATERIALES EXTRAÑOS EN LA SUPERFICIE DE UN ELEMENTO ARQUITECTÓNICO O ESTRUCTURAL.

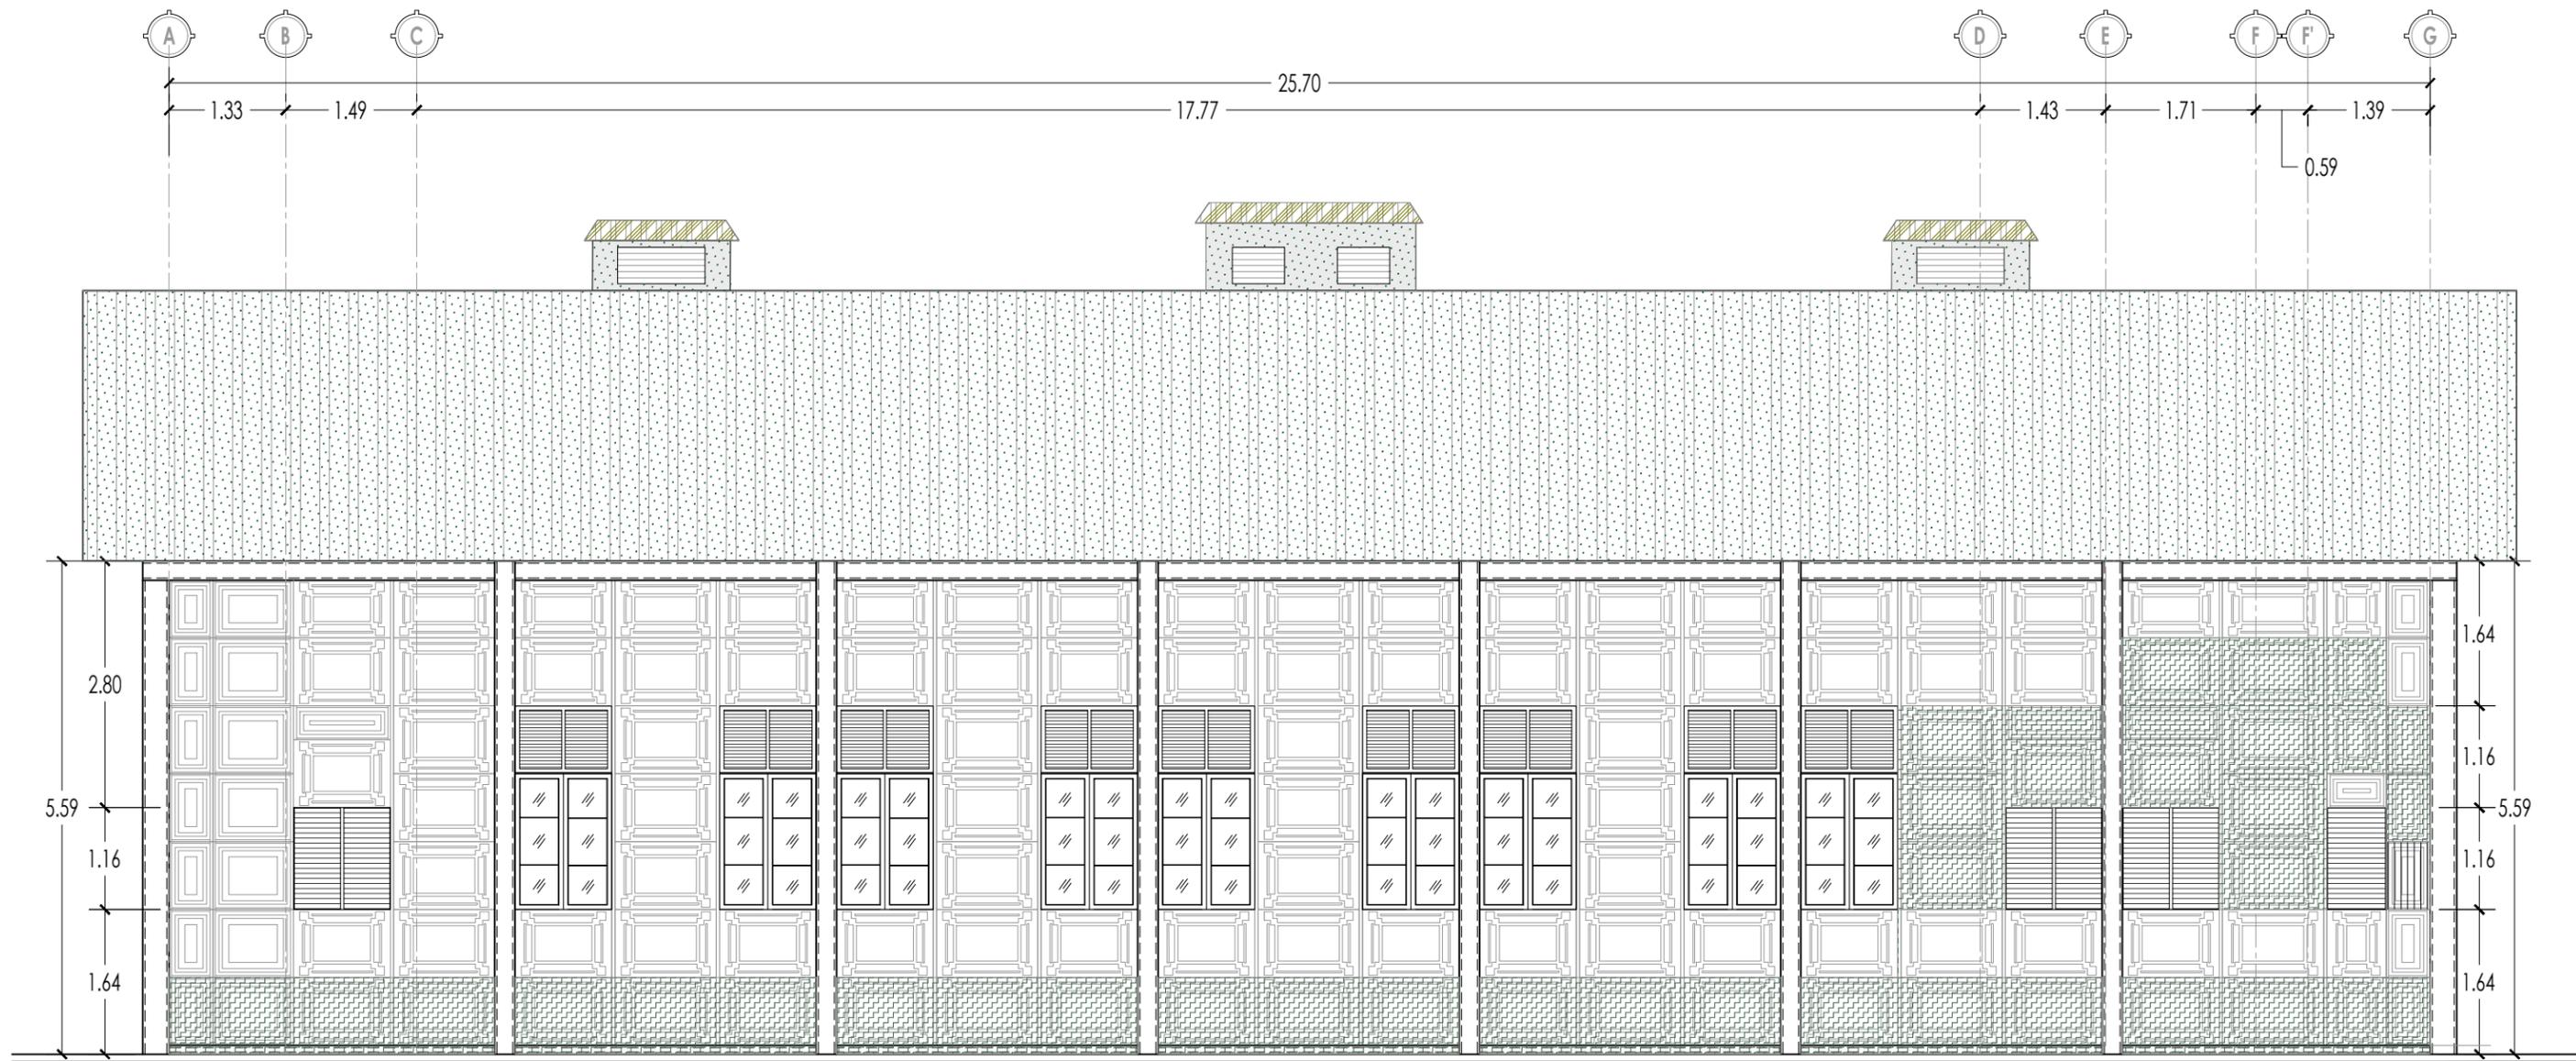
ELEVACIÓN ESTE PABELLÓN 17
 ESC 1:75

DAÑOS Y FACTORES DE DETERIOROS				DAÑOS Y FACTORES DE DETERIOROS				DAÑOS Y FACTORES DE DETERIOROS				DAÑOS Y FACTORES DE DETERIOROS				DAÑOS Y FACTORES DE DETERIOROS				DAÑOS Y FACTORES DE DETERIOROS							
ORIGEN	TIPO	DESCRIPCIÓN	CLAVE	ORIGEN	TIPO	DESCRIPCIÓN	CLAVE	ORIGEN	TIPO	DESCRIPCIÓN	CLAVE	ORIGEN	TIPO	DESCRIPCIÓN	CLAVE	ORIGEN	TIPO	DESCRIPCIÓN	CLAVE	ORIGEN	TIPO	DESCRIPCIÓN	CLAVE	ORIGEN	TIPO	DESCRIPCIÓN	CLAVE
FÍSICAS	HUMEDAD	PRESENCIA Y ACUMULACIÓN DE AGUA O HUMEDAD EN LAS ESTRUCTURAS O ELEMENTOS ARQUITECTÓNICOS.		QUÍMICAS	EFORESCENCIA	PATOLOGÍA CONCENTRADA EN UN PUNTO DE SUPERFICIE ESPECÍFICO DE UNA ESTRUCTURA O ELEMENTO ARQUITECTÓNICO.		MECÁNICA	FISSURA	DAÑO QUE AFECTA ÚNICAMENTE A LA SUPERFICIE O A LOS ELEMENTOS DE RECUBRIMIENTO DE LA ESTRUCTURA		BIOLÓGICAS	HONGOS, LÍQUENES Y BACTERIAS	PRESENCIA DE MICROORGANISMOS EN UNA SUPERFICIE O ESTRUCTURA. ESTOS MICROORGANISMOS PUEDEN CONTRIBUIR A LA DEGRADACIÓN Y DAÑO DE MATERIALES.		ANTRÓPICOS	PÉRDIDA DE MATERIAL	LA PÉRDIDA DE MATERIAL PUEDE DEBERSE A DIVERSOS FACTORES, COMO LA EXPOSICIÓN A CONDICIONES CLIMÁTICAS EXTREMAS, LA ACCIÓN DE AGENTES QUÍMICOS, EL PASO DEL TIEMPO, LA ACTIVIDAD HUMANA O CUALQUIER OTRO FACTOR QUE CAUSE LA DISMINUCIÓN DE LA CANTIDAD O LA CALIDAD DEL MATERIAL EN CUESTIÓN.		ANTRÓPICOS	SUCIEDAD	ACUMULACIÓN DE PARTÍCULAS, POLVO, MANCHAS O MATERIALES EXTRAÑOS EN LA SUPERFICIE DE UN ELEMENTO ARQUITECTÓNICO O ESTRUCTURAL.		ANTRÓPICOS	MODIFICACIÓN	ALTERACIÓN DE LA FORMA O CONFIGURACIÓN DE ELEMENTOS EXISTENTES

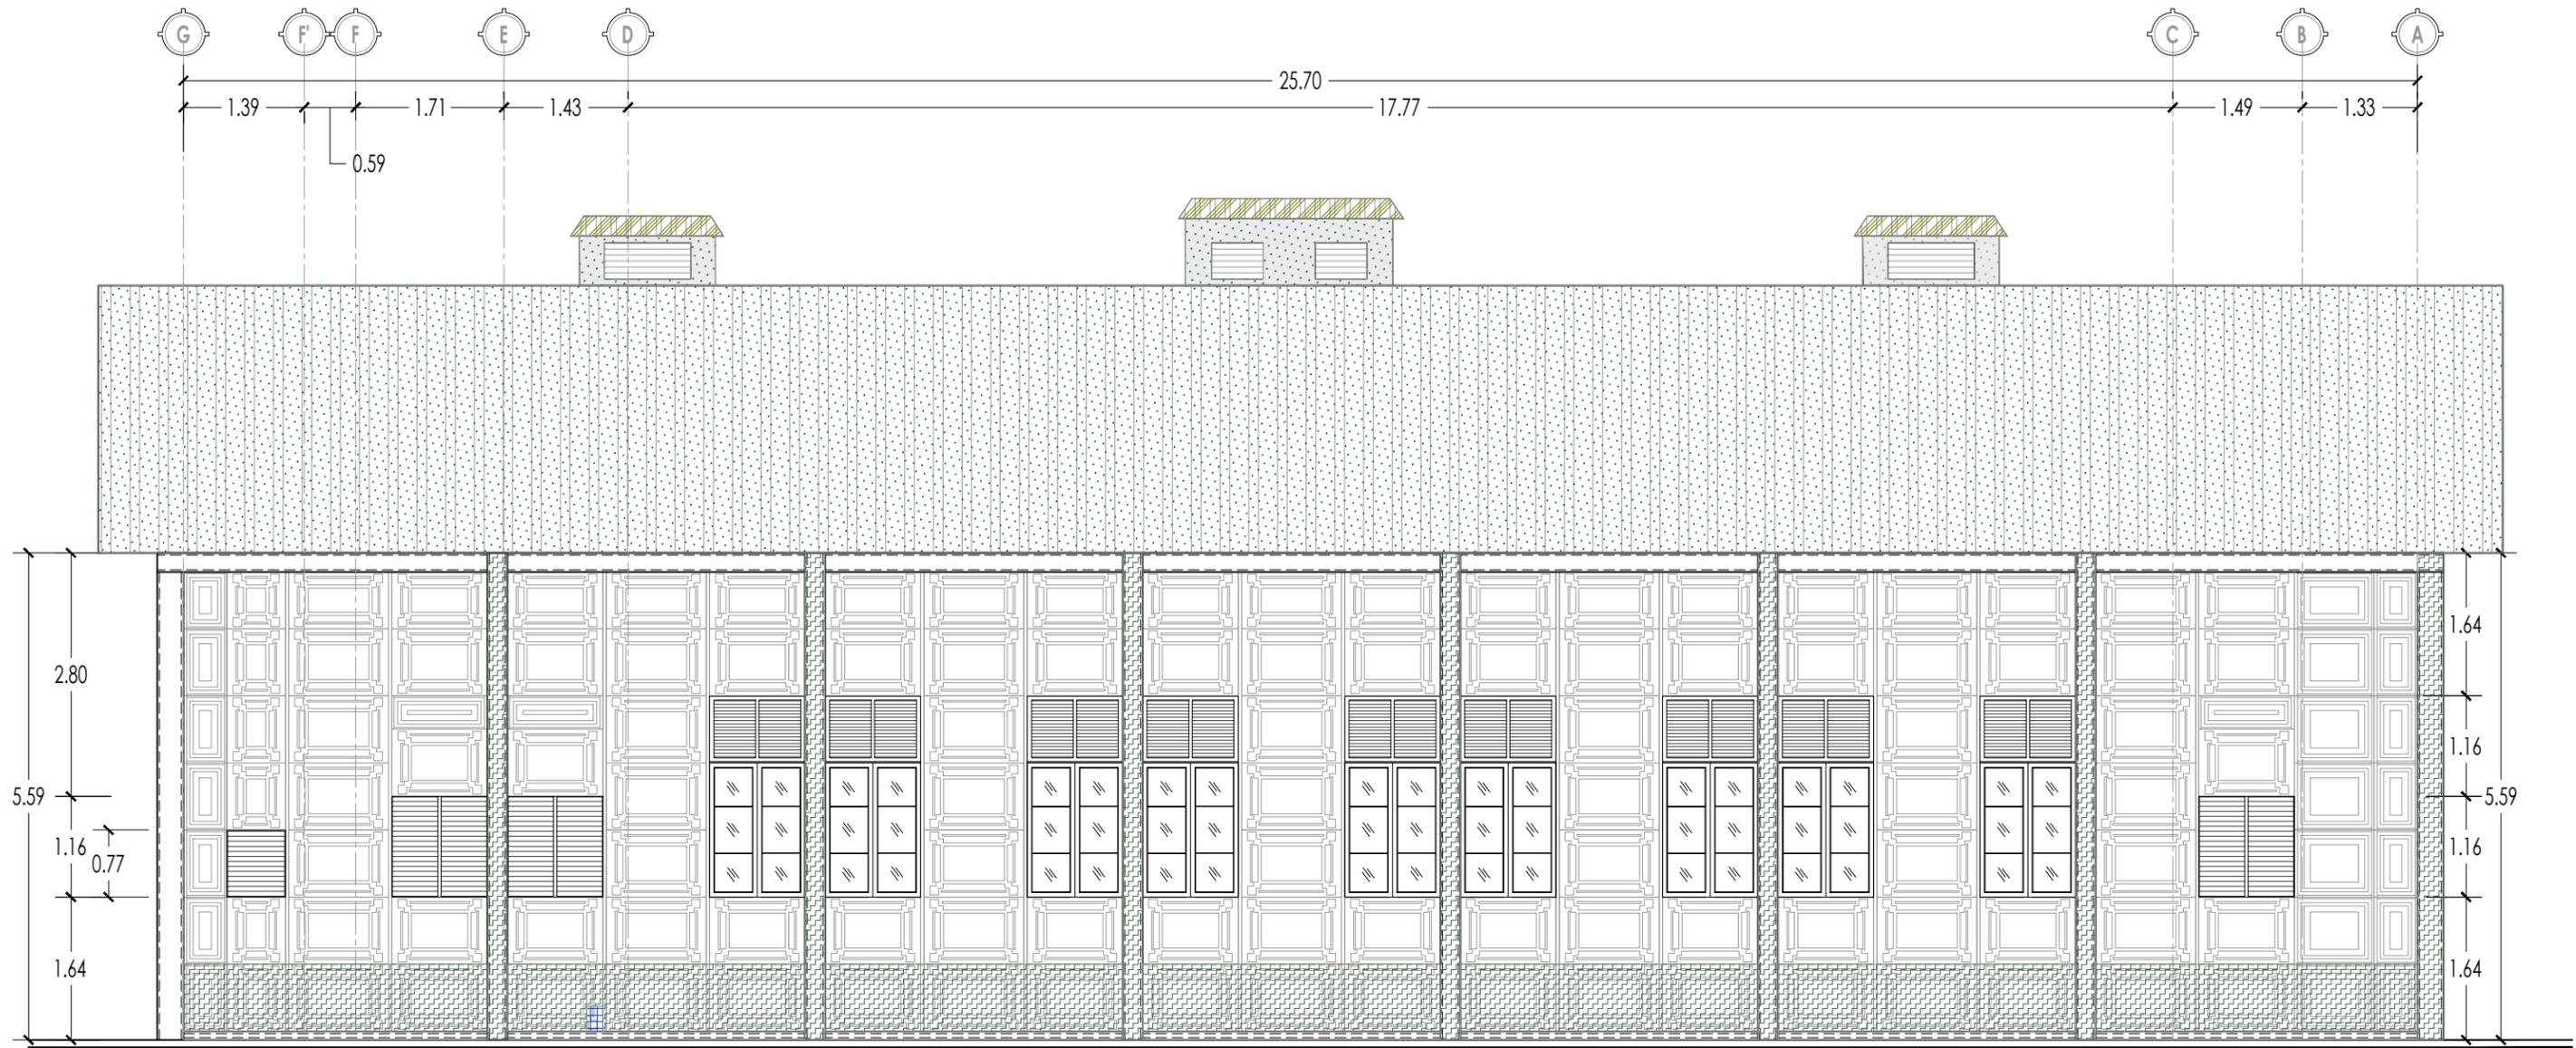
ELEVACIÓN OESTE PABELLÓN 17
ESC 1:75

DAÑOS Y FACTORES DE DETERIOROS				DAÑOS Y FACTORES DE DETERIOROS				DAÑOS Y FACTORES DE DETERIOROS				DAÑOS Y FACTORES DE DETERIOROS				DAÑOS Y FACTORES DE DETERIOROS							
ORIGEN	TIPO	DESCRIPCIÓN	CLAVE	ORIGEN	TIPO	DESCRIPCIÓN	CLAVE	ORIGEN	TIPO	DESCRIPCIÓN	CLAVE	ORIGEN	TIPO	DESCRIPCIÓN	CLAVE	ORIGEN	TIPO	DESCRIPCIÓN	CLAVE	ORIGEN	TIPO	DESCRIPCIÓN	CLAVE
FÍSICAS	HUMEDAD	PRESENCIA Y ACUMULACIÓN DE AGUA O HUMEDAD EN LAS ESTRUCTURAS O ELEMENTOS ARQUITECTÓNICOS.		QUÍMICAS	EFLORESCENCIA	PATOLOGÍA CONCENTRADA EN UN PUNTO DE SUPERFICIE ESPECÍFICO DE UNA ESTRUCTURA O ELEMENTO ARQUITECTÓNICO.		MECÁNICA	FISSURA	DAÑO QUE AFECTA ÚNICAMENTE A LA SUPERFICIE O A LOS ELEMENTOS DE RECUBRIMIENTO DE LA ESTRUCTURA		BIOLÓGICAS	HONGOS, LÍQUENES Y BACTERIAS	PRESENCIA DE MICROORGANISMOS EN UNA SUPERFICIE O ESTRUCTURA. ESTOS MICROORGANISMOS PUEDEN CONTRIBUIR A LA DEGRADACIÓN Y DAÑO DE MATERIALES.		ANTRÓPICOS	PÉRDIDA DE MATERIAL	LA PÉRDIDA DE MATERIAL PUEDE DEBERSE A DIVERSOS FACTORES, COMO LA EXPOSICIÓN A CONDICIONES CLIMÁTICAS EXTREMAS, LA ACCIÓN DE AGENTES QUÍMICOS, EL PASO DEL TIEMPO, LA ACTIVIDAD HUMANA O CUALQUIER OTRO FACTOR QUE CAUSE LA DISMINUCIÓN DE LA CANTIDAD O LA CALIDAD DEL MATERIAL EN CUESTIÓN.		ANTRÓPICOS	SUCIEDAD	ACUMULACIÓN DE PARTÍCULAS, POLVO, MANCHAS O MATERIALES EXTRAÑOS EN LA SUPERFICIE DE UN ELEMENTO ARQUITECTÓNICO O ESTRUCTURAL.

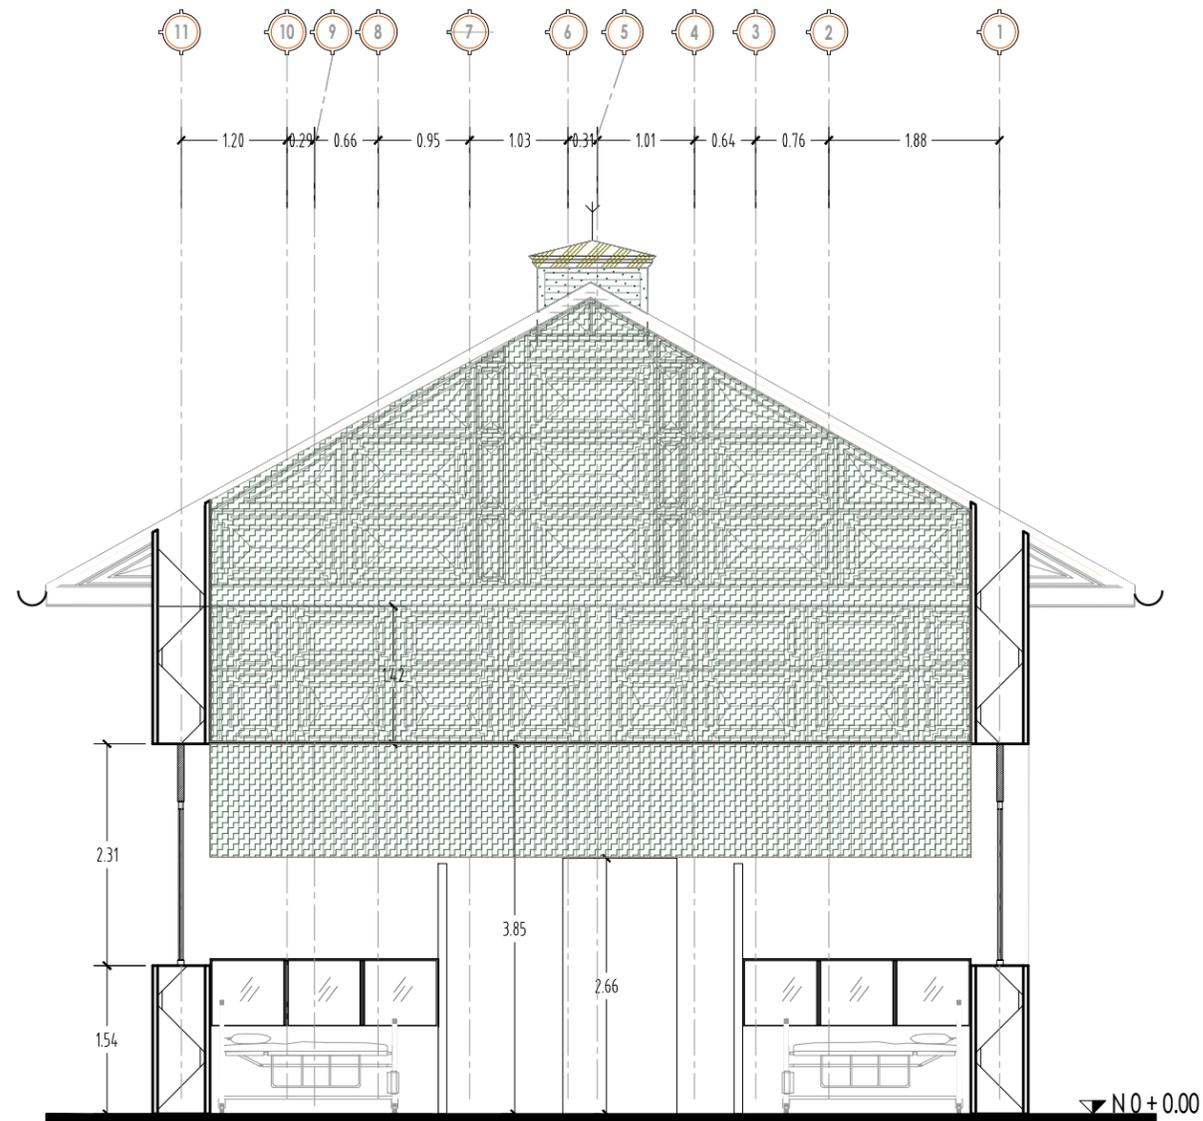
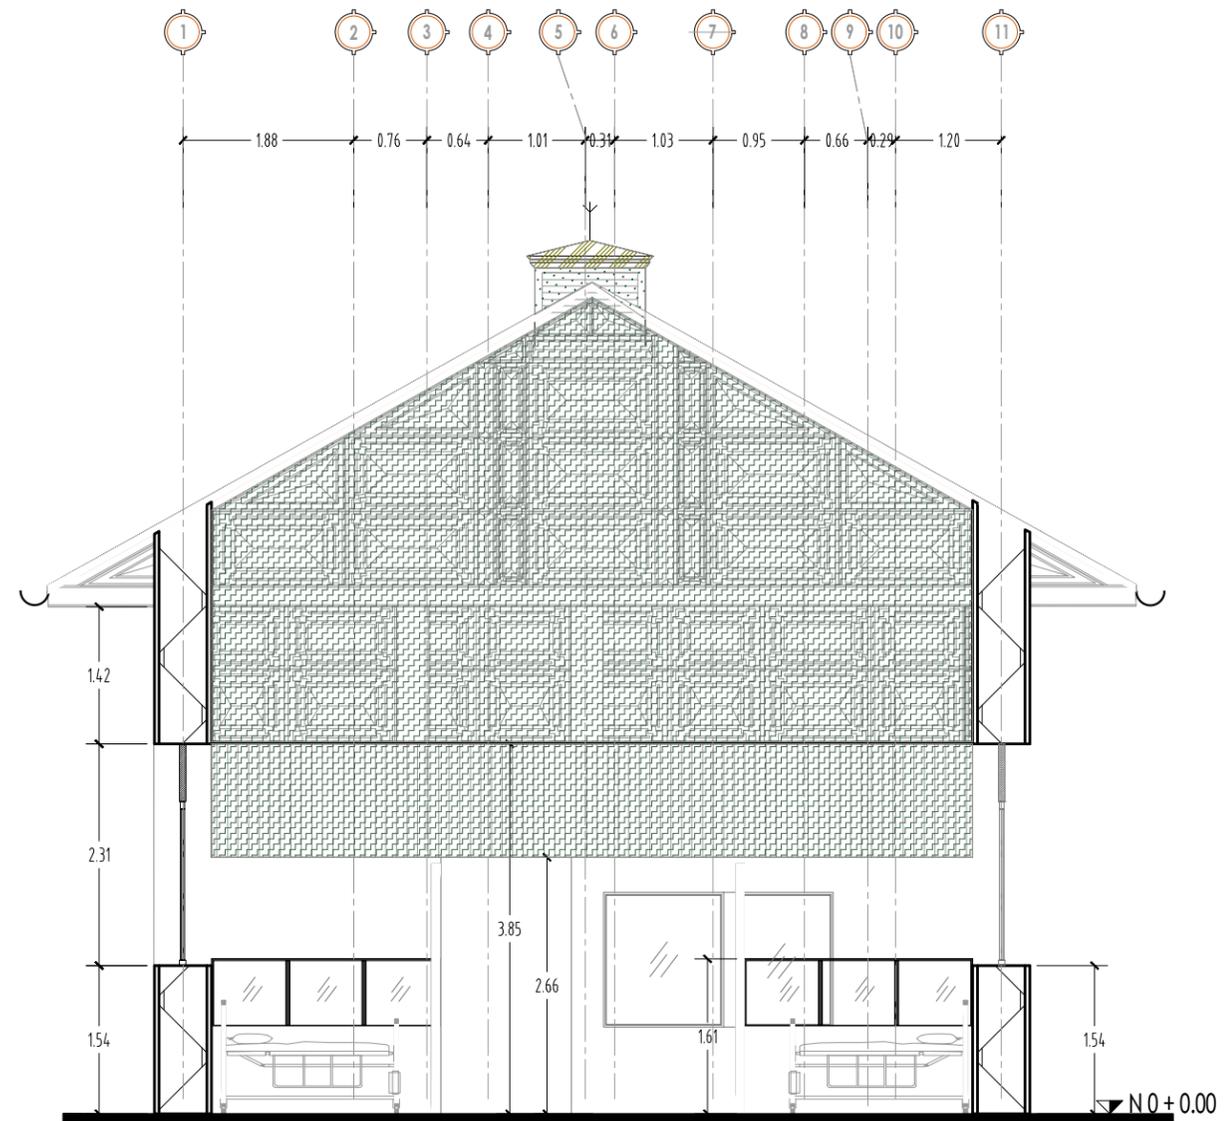
SECCIÓN A-A PABELLÓN 17
ESC 1:75

DAÑOS Y FACTORES DE DETERIOROS				DAÑOS Y FACTORES DE DETERIOROS				DAÑOS Y FACTORES DE DETERIOROS				DAÑOS Y FACTORES DE DETERIOROS				DAÑOS Y FACTORES DE DETERIOROS							
ORIGEN	TIPO	DESCRIPCIÓN	CLAVE	ORIGEN	TIPO	DESCRIPCIÓN	CLAVE	ORIGEN	TIPO	DESCRIPCIÓN	CLAVE	ORIGEN	TIPO	DESCRIPCIÓN	CLAVE	ORIGEN	TIPO	DESCRIPCIÓN	CLAVE				
FÍSICAS	HUMEDAD	PRESENCIA Y ACUMULACIÓN DE AGUA O HUMEDAD EN LAS ESTRUCTURAS O ELEMENTOS ARQUITECTÓNICOS.		QUÍMICAS	EFLORESCENCIA	PATOLOGÍA CONCENTRADA EN UN PUNTO DE SUPERFICIE ESPECÍFICO DE UNA ESTRUCTURA O ELEMENTO ARQUITECTÓNICO.		MECÁNICA	FIJURA	DAÑO QUE AFECTA ÚNICAMENTE A LA SUPERFICIE O A LOS ELEMENTOS DE RECUBRIMIENTO DE LA ESTRUCTURA		BIOLÓGICAS	HONGOS, LÍQUENES Y BACTERIAS	PRESENCIA DE MICROORGANISMOS EN UNA SUPERFICIE O ESTRUCTURA. ESTOS MICROORGANISMOS PUEDEN CONTRIBUIR A LA DEGRADACIÓN Y DAÑO DE MATERIALES.		ANTRÓPICOS	PÉRDIDA DE MATERIAL	LA PÉRDIDA DE MATERIAL PUEDE DEBERSE A DIVERSOS FACTORES, COMO LA EXPOSICIÓN A CONDICIONES CLIMÁTICAS EXTREMAS, LA ACCIÓN DE AGENTES QUÍMICOS, EL PASO DEL TIEMPO, LA ACTIVIDAD HUMANA O CUALQUIER OTRO FACTOR QUE CAUSE LA DISMINUCIÓN DE LA CANTIDAD O LA CALIDAD DEL MATERIAL EN CUESTIÓN.		ANTRÓPICOS	SUCIEDAD	ACUMULACIÓN DE PARTÍCULAS, POLVO, MANCHAS O MATERIALES EXTRAÑOS EN LA SUPERFICIE DE UN ELEMENTO ARQUITECTÓNICO O ESTRUCTURAL.

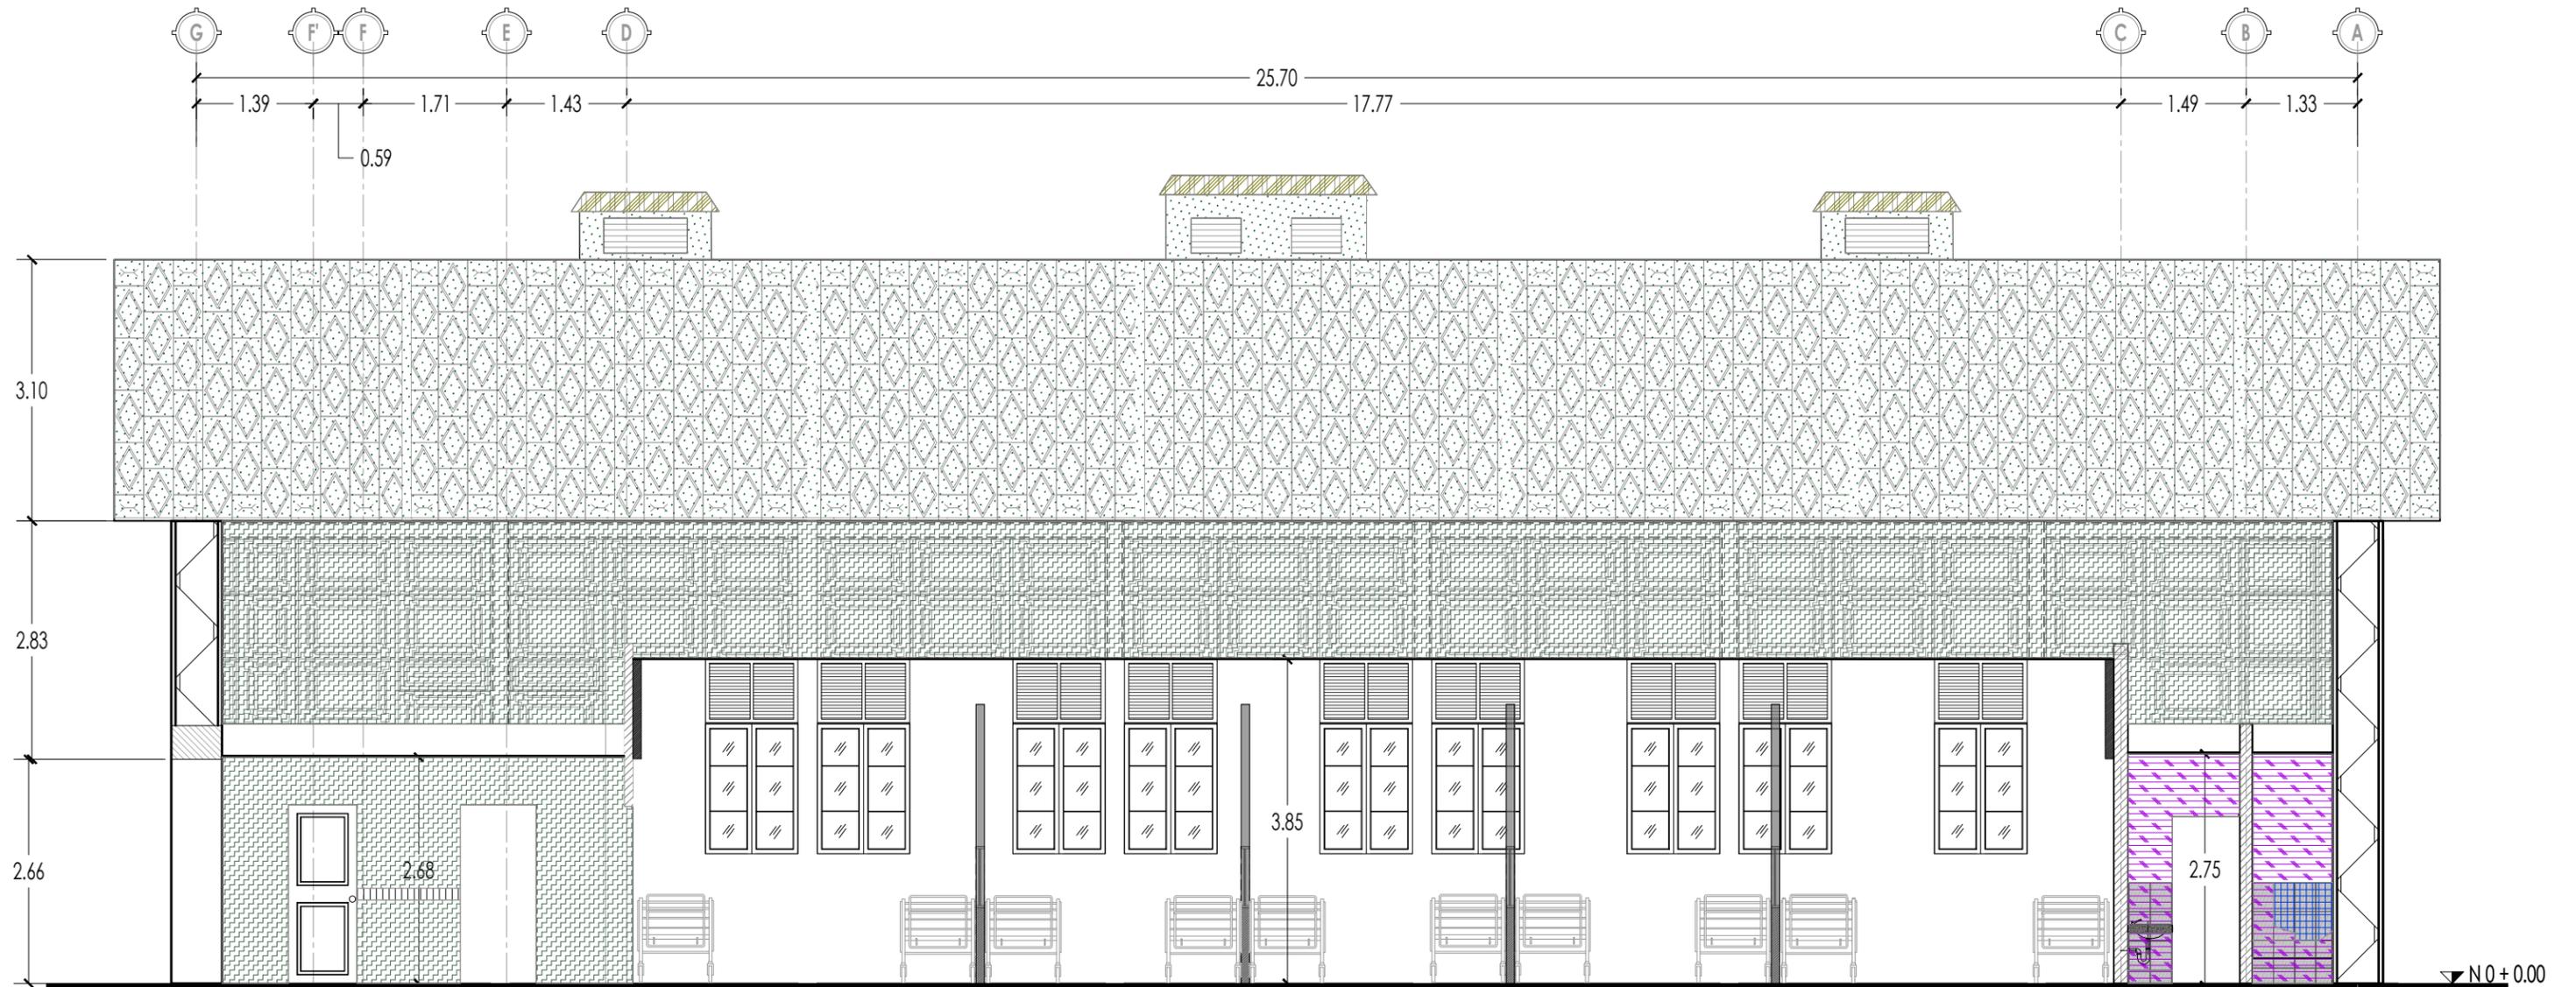
SECCIÓN A-A PABELLÓN 17
ESC 1:75

DAÑOS Y FACTORES DE DETERIOROS				DAÑOS Y FACTORES DE DETERIOROS				DAÑOS Y FACTORES DE DETERIOROS				DAÑOS Y FACTORES DE DETERIOROS				DAÑOS Y FACTORES DE DETERIOROS							
ORIGEN	TIPO	DESCRIPCIÓN	CLAVE	ORIGEN	TIPO	DESCRIPCIÓN	CLAVE	ORIGEN	TIPO	DESCRIPCIÓN	CLAVE	ORIGEN	TIPO	DESCRIPCIÓN	CLAVE	ORIGEN	TIPO	DESCRIPCIÓN	CLAVE	ORIGEN	TIPO	DESCRIPCIÓN	CLAVE
FÍSICAS	HUMEDAD	PRESENCIA Y ACUMULACIÓN DE AGUA O HUMEDAD EN LAS ESTRUCTURAS O ELEMENTOS ARQUITECTÓNICOS.		QUÍMICAS	EFLORESCENCIA	PATOLOGÍA CONCENTRADA EN UN PUNTO DE SUPERFICIE ESPECÍFICO DE UNA ESTRUCTURA O ELEMENTO ARQUITECTÓNICO.		MECÁNICA	FIURA	DAÑO QUE AFECTA ÚNICAMENTE A LA SUPERFICIE O A LOS ELEMENTOS DE RECUBRIMIENTO DE LA ESTRUCTURA		BIOLÓGICAS	HONGOS, LÍQUENES Y BACTERIAS	PRESENCIA DE MICROORGANISMOS EN UNA SUPERFICIE O ESTRUCTURA. ESTOS MICROORGANISMOS PUEDEN CONTRIBUIR A LA DEGRADACIÓN Y DAÑO DE MATERIALES.		ANTRÓPICOS	PÉRDIDA DE MATERIAL	LA PÉRDIDA DE MATERIAL PUEDE DEBERSE A DIVERSOS FACTORES, COMO LA EXPOSICIÓN A CONDICIONES CLIMÁTICAS EXTREMAS, LA ACCIÓN DE AGENTES QUÍMICOS, EL PASO DEL TIEMPO, LA ACTIVIDAD HUMANA O CUALQUIER OTRO FACTOR QUE CAUSE LA DISMINUCIÓN DE LA CANTIDAD O LA CALIDAD DEL MATERIAL EN CUESTIÓN.		ANTRÓPICOS	SUCIEDAD	ACUMULACIÓN DE PARTÍCULAS, POLVO, MANCHAS O MATERIALES EXTRAÑOS EN LA SUPERFICIE DE UN ELEMENTO ARQUITECTÓNICO O ESTRUCTURAL.

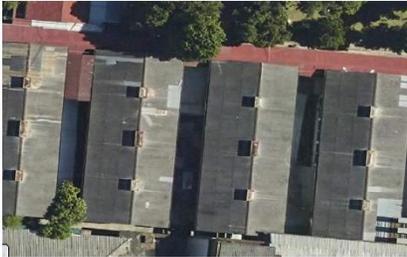
11. ESTADO GENERAL	
<p>CUBIERTA: Para el caso de la cubierta se preserva la cubierta original, sin embargo esta no es visible debido a dos factores, el primero de ellos debido a la presencia de las losetas de cielo falso que impiden la visual de la misma desde el interior, y en segundo lugar la existencia de una segunda cubierta la cual es de material de tipo fibrocemento y la cual ha sido colocada como una medida de protección para la cubierta original, que ya cuenta con desgaste y daños, producto de su exposición a la intemperie y el poco mantenimiento a lo largo de la vida del mismo.</p>

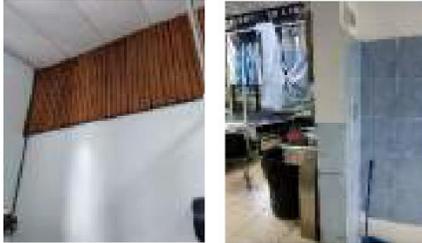
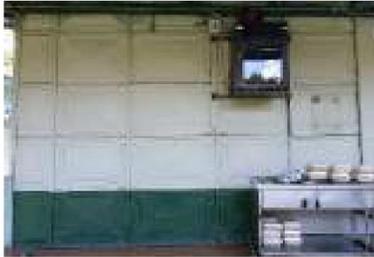
<p>PAREDES (INT): Las paredes internas reflejan el uso de diversos materiales, tales como tabla yeso, mampostería de bloque de concreto, concreto lanzado. Estos últimos han sido utilizados en las paredes perimetrales de lámina troquelada a modo de recubrimiento o añadido de material a la estructura metálica perimetral original. Cabe mencionar que en las paredes al norte y sur del área de camillas del pabellón se cuenta con un detalle de machimbrado de madera en la parte superior de las mismas.</p>	<p>PAREDES (EXT): Las paredes exteriores están conformadas por módulos de lámina troquelada de metal, anclada y emperrada a perfilera de acero. Estas piezas son originales y datan de inicios del siglo XX.</p>
