**CURSO DE ESPECIALIZACIÓN GESTIÓN HISTÓRICA  
EN ENTORNOS CONSTRUIDOS**

**PROPUESTA DE RESTAURACIÓN DE LOS PABELLONES DEL ALA NORTE DEL  
HOSPITAL NACIONAL ROSALES DE EL SALVADOR**

CIUDAD UNIVERSITARIA, FEBRERO DE 2024

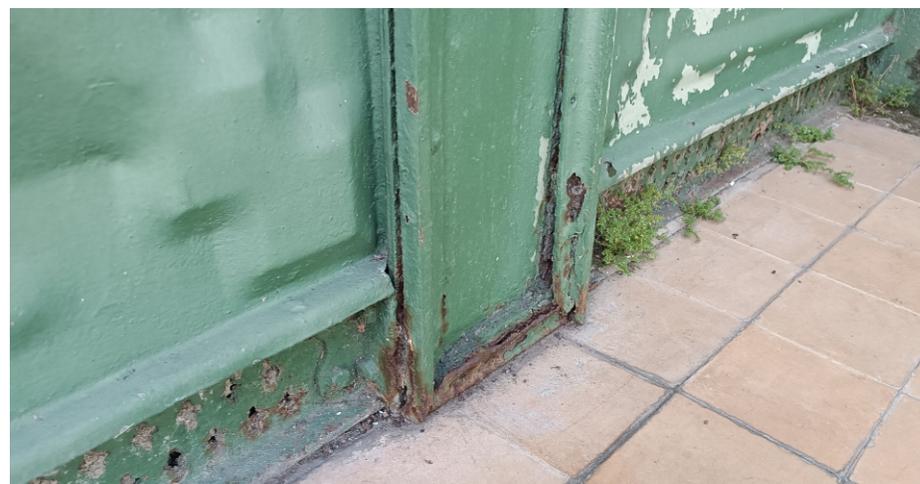
*Corrosión en la base de un elemento estructural*

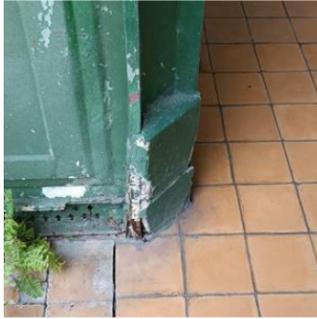
X					X					X
3	1	P1-EI3

Columna de esquina	Debido a la humedad, se ha desarrollado corrosión en el elemento estructural de la esquina y para evitar el desprendimiento y futuros daños mecánicos, se han adherido concreto en la superficie.

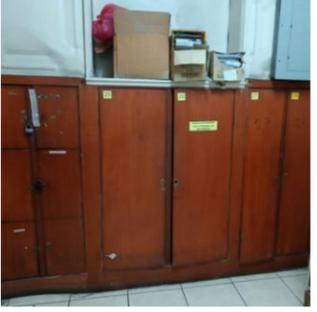
Pared	Se ha inutilizado la ventana debido a una construcción al costado norte y se han removido paneles metálicos de la pared para colocar armarios inutilizando en sistema de ventilación entre las paredes.

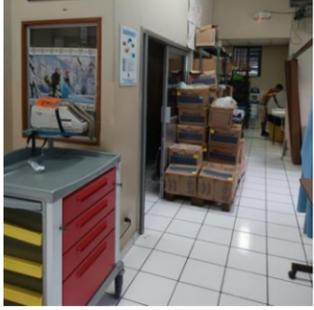
Pisos y paredes	Se ha removido todo el piso original y se ha colocado en su lugar, baldosa cerámica lisa que ha incluso llegado a causar accidentes. Todas las paredes originales interiores han sido removidas y sustituidas por paredes de concreto y fibrocemento.

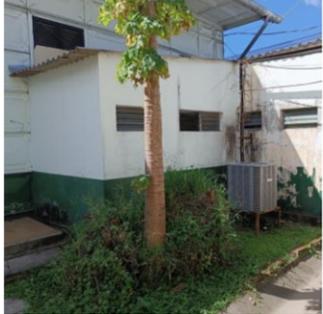
x						x				
10	3	P1-EI1

Pared exterior	Se han agregado una construcción adjunta al pabellón para servicios sanitarios de pacientes provocando humedad, desprendimiento del piso del pasillo exterior y daños en la pared del costado oriente.

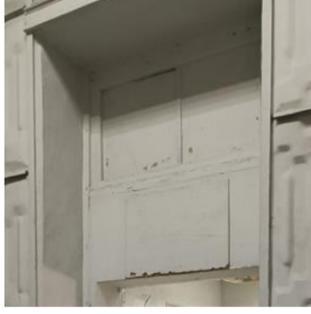
Puerta	La celosía de la puerta se ha inutilizado ya que existe la construcción adyacente para baños de pacientes la cual provoca aislamiento.

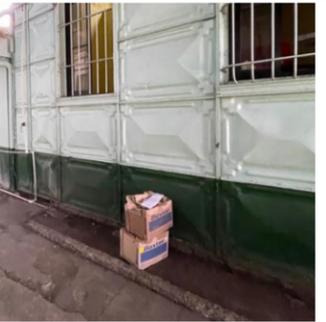
Ya que el área se encuentra techada exteriormente, la poca incidencia de los rayos solares ha provocado humedad en la parte inferior de la pared.

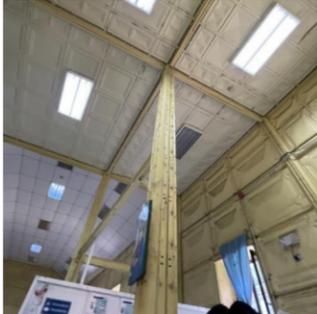
Paredes	Solamente existe la estructura de soporte de las paredes interiores de la configuración original. Estas paredes se han removido para modificar los espacios

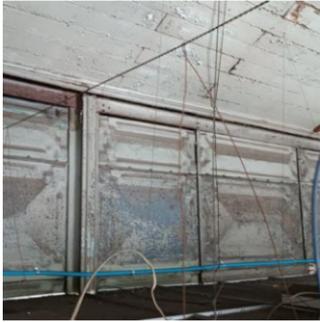
Paredes interiores	Debido a la colocación del cielo falso tipo Galaxy, los paneles de lámina que se encuentran escondidos han sufrido desgaste debido al calor y la humedad, así como el cielo falso original que presenta diferentes patologías.

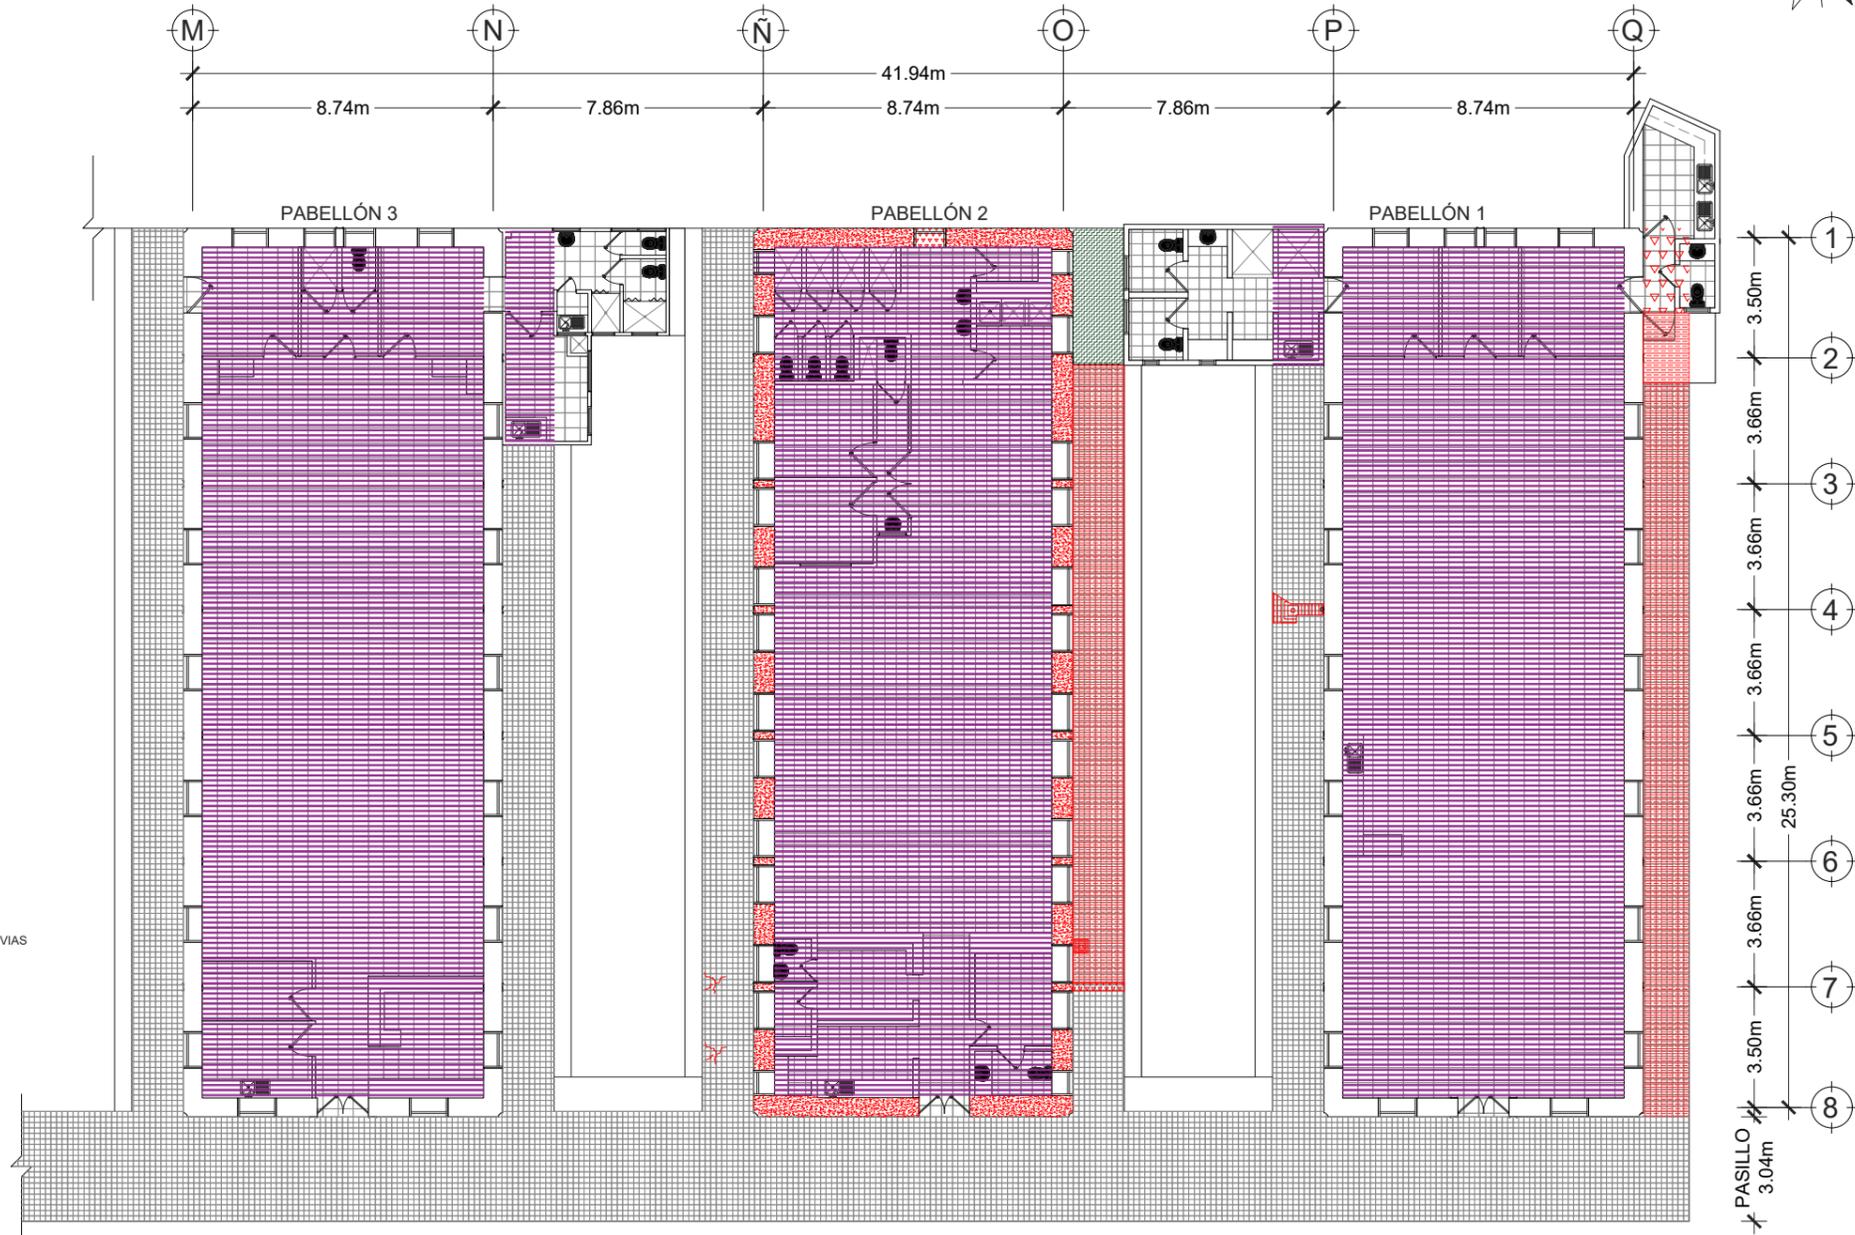
PLANTAS DE DAÑOS PATOLÓGICOS - PABELLONES 1, 2 Y 3  
ESC.1:200

PABELLÓN 3  
SUSTITUCIÓN DE PIEZAS

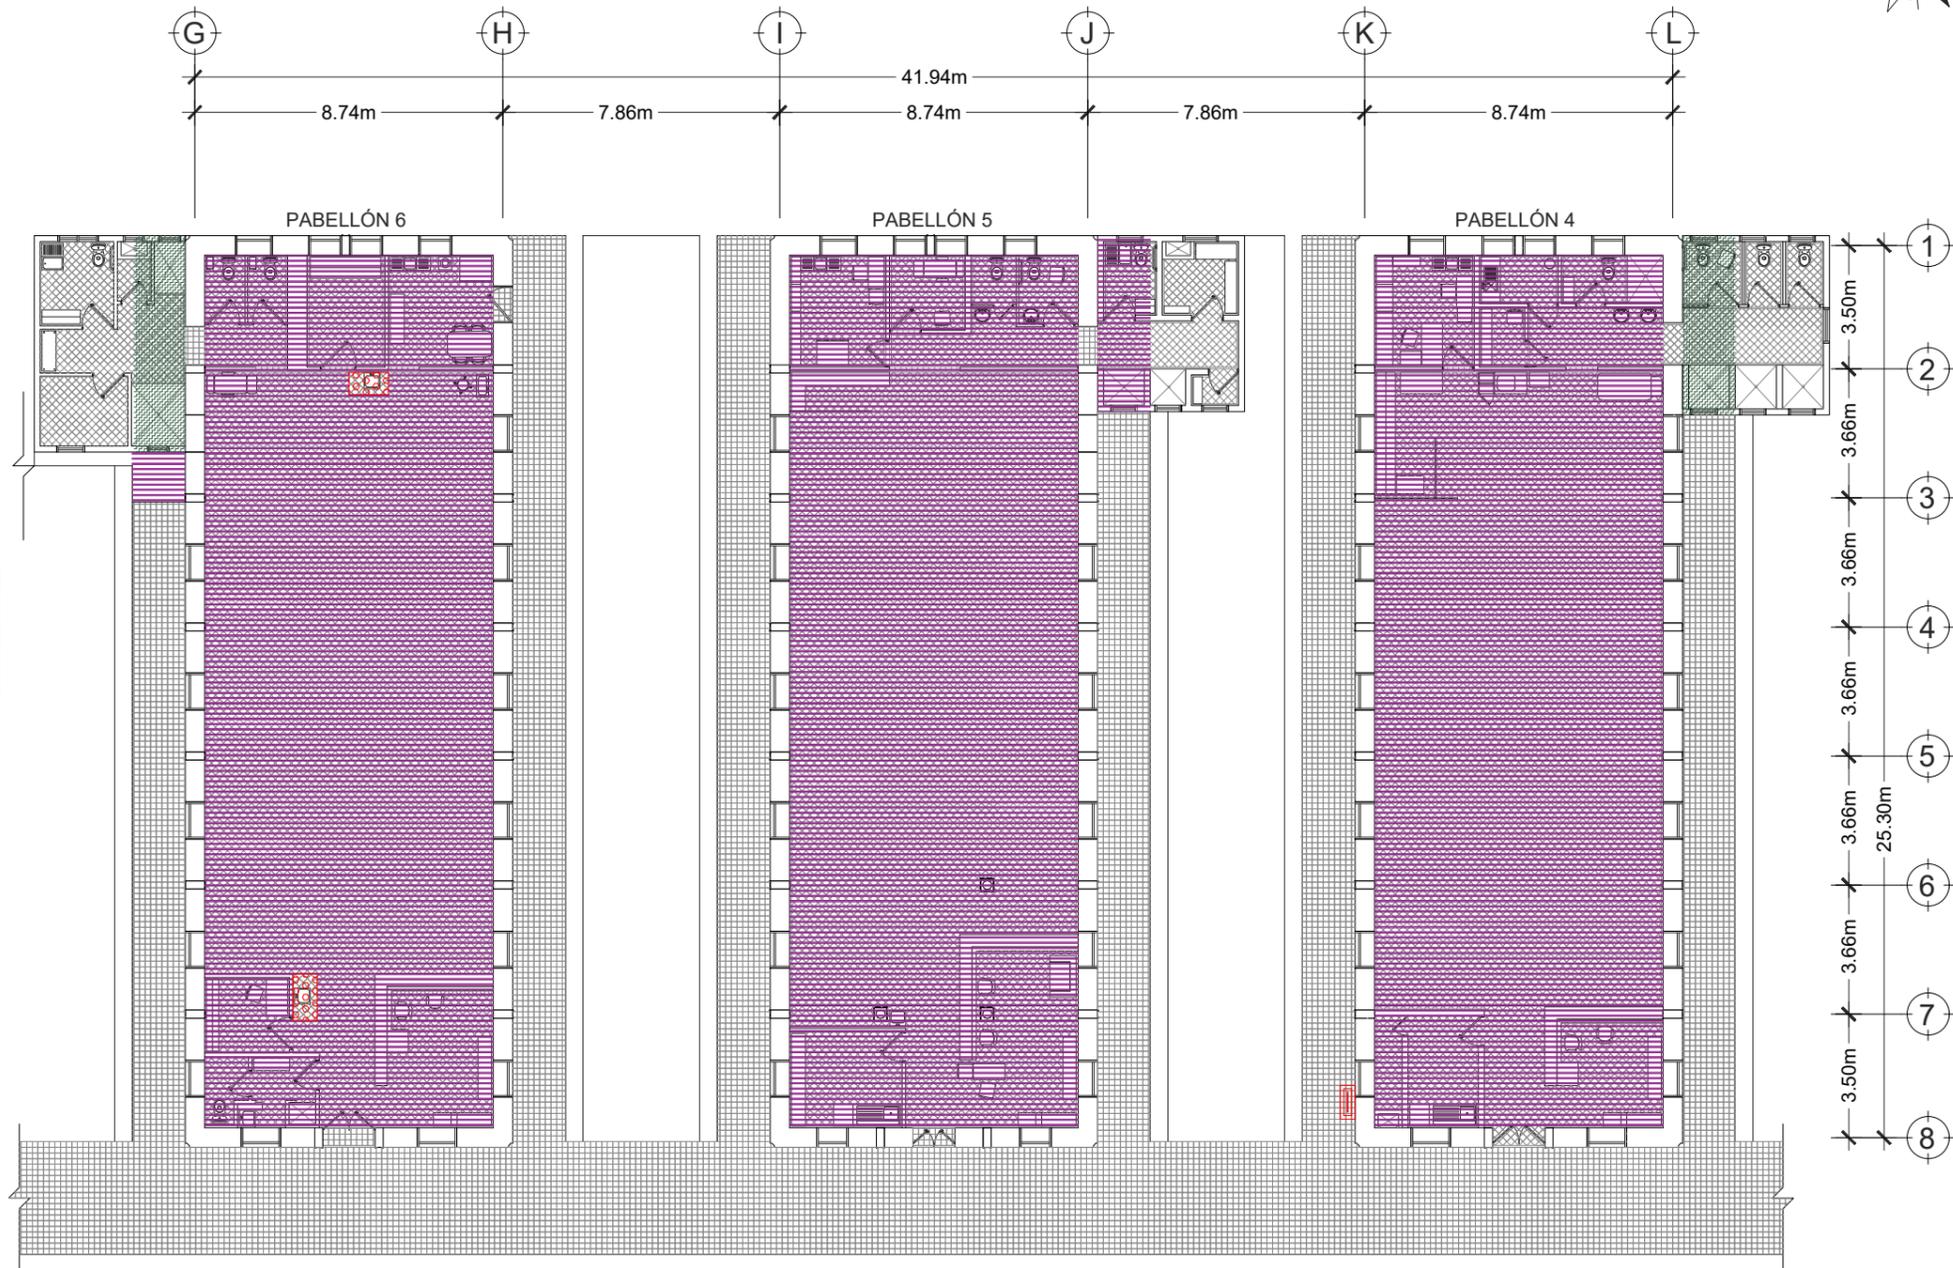
PLANTAS DE DAÑOS PATOLÓGICOS - PABELLONES 4, 5 Y 6  
ESC. 1:200

PABELLÓN 6  
SUCIEDAD

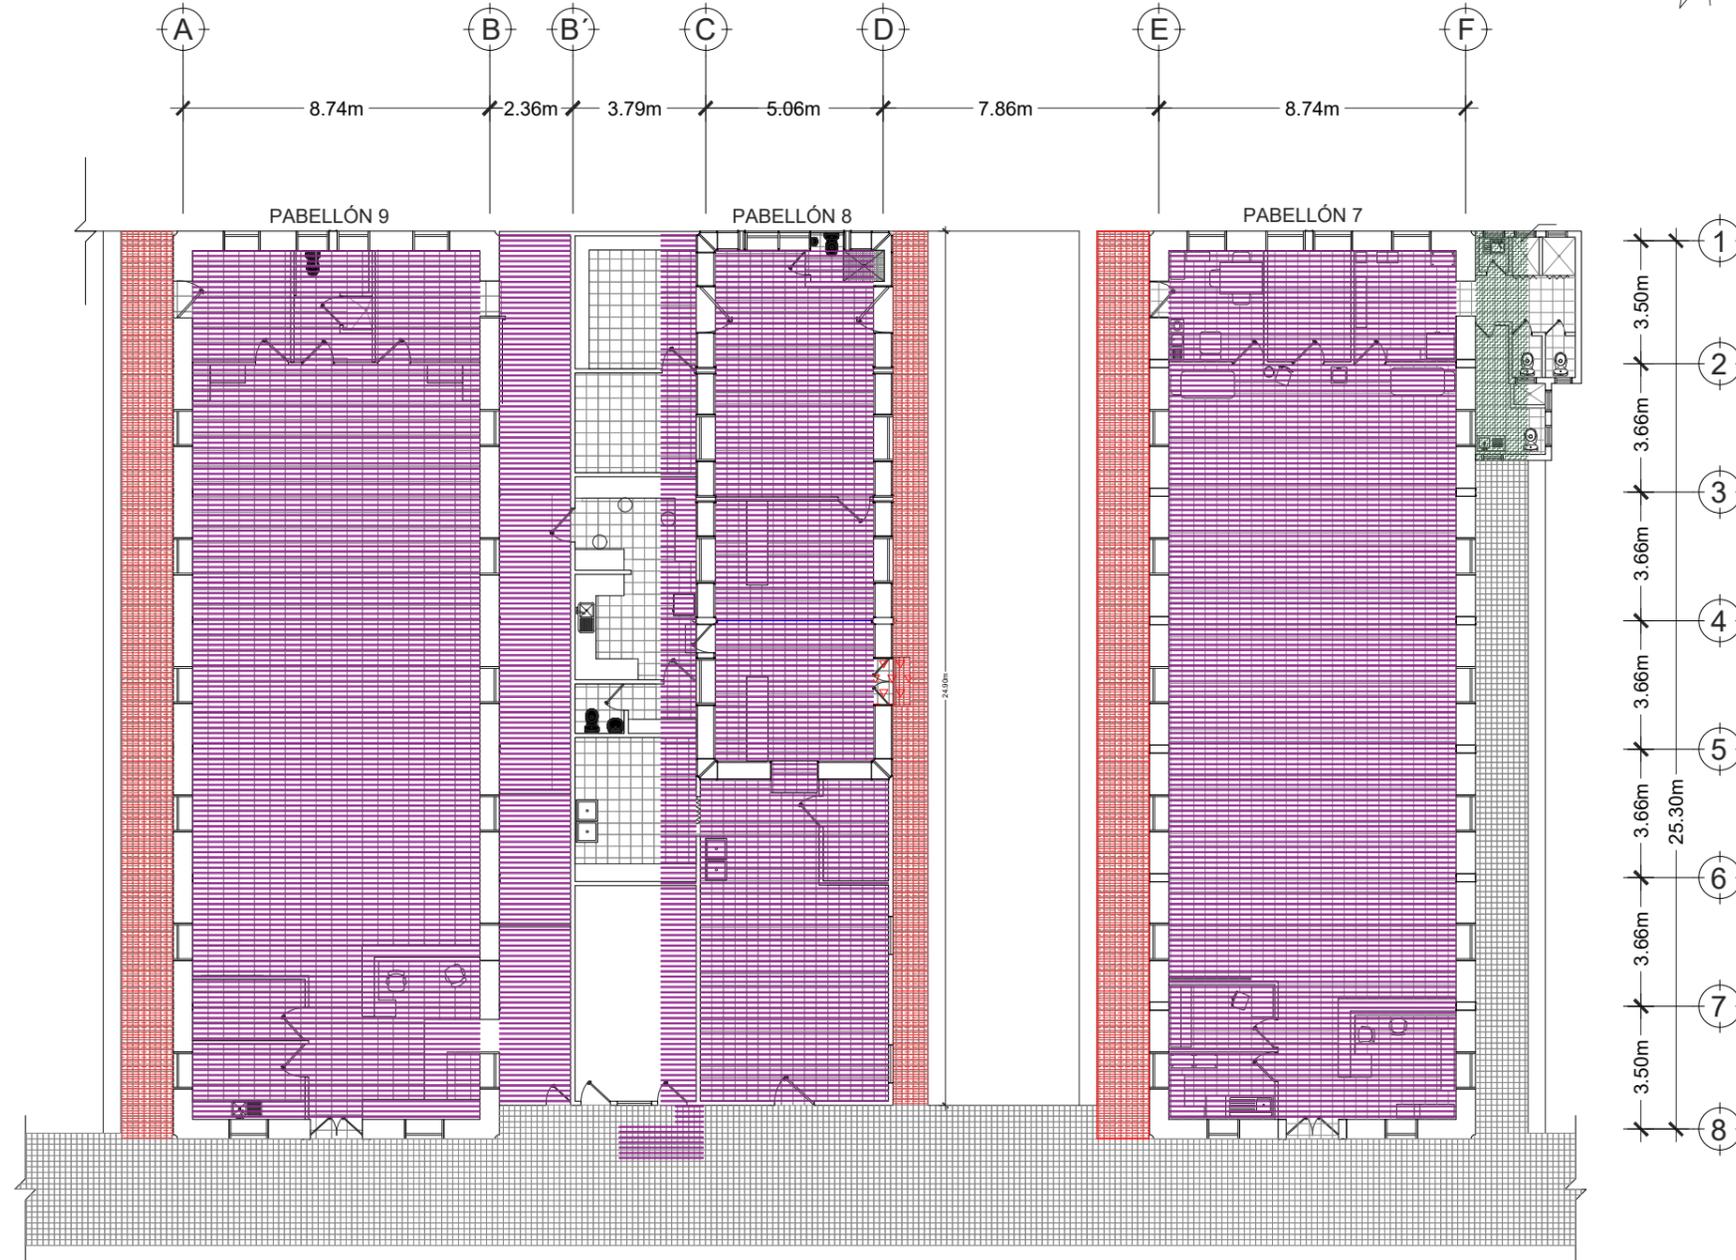
PLANTAS DE DAÑOS PATOLÓGICOS - PABELLONES 7, 8 Y 9  
ESC. 1:200

PABELLÓN 9  
SUSTITUCIÓN DE ESPACIOS

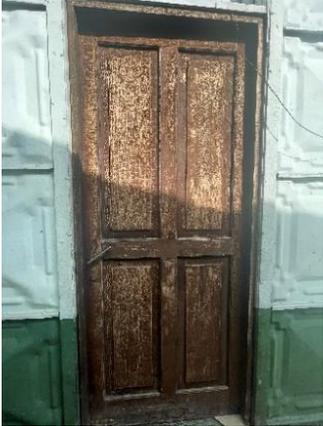
Puertas de madera	Hongos, pudrición y grietas.

Sustitución, reintegración, limpieza y tratamiento químico.

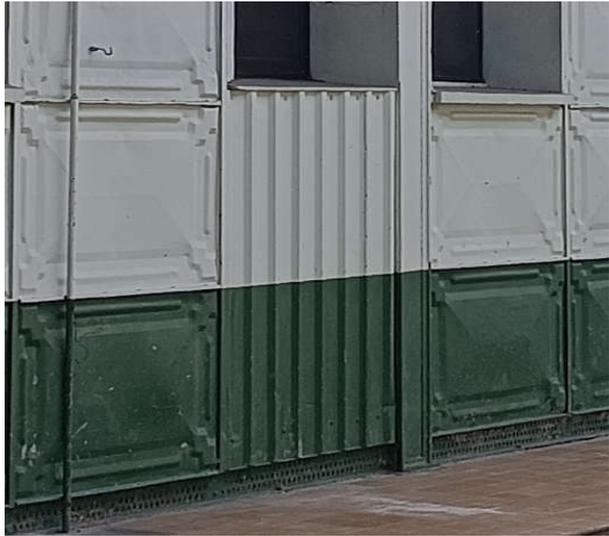
ESPACIO:	P1-FO	
ELEMENTO:	PARED	
MATERIAL:	LÁMINA TROQUELADA

3. PATOLOGIA		
MAGNITUD DE DAÑO:		<p>DESCRIPCION DEL DAÑO:</p> <p>SUSTITUCIÓN DE PANELES DE LÁMINA ORIGINALES POR LÁMINA CANAL TIPO ZINCALUM</p>
LEVE		
MEDIANO		
SEVERO	X	
CAUSAS DEL DETERIORO:
