**CURSO DE ESPECIALIZACIÓN GESTIÓN HISTÓRICA  
EN ENTORNOS CONSTRUIDOS**

**PROPUESTA DE RESTAURACIÓN DEL PABELLÓN DIEZ DE NEUROLOGÍA Y  
RESIDENTES DEL HOSPITAL NACIONAL ROSALES DE EL SALVADOR**

CIUDAD UNIVERSITARIA, FEBRERO 2024

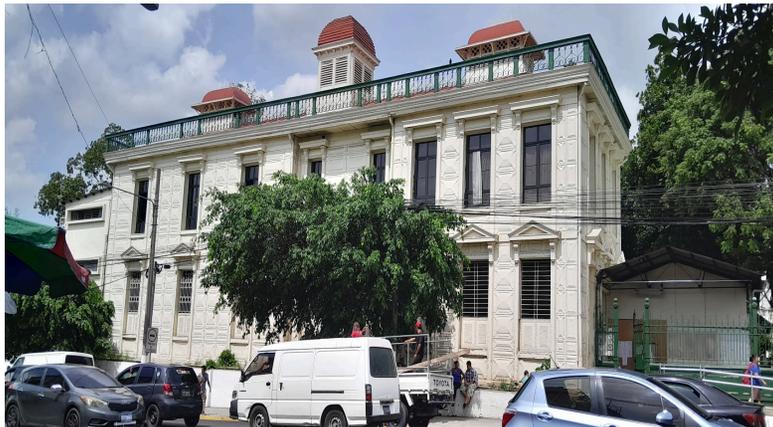
**Fotografía 4.**  
*Fachada principal del Pabellón diez*

En el aspecto de la infraestructura urbana, se encuentran postes eléctricos que bloquean la fachada frontal del edificio. Se recomienda mover los postes para que se pueda admirar la fachada sin interrupciones. También existe un árbol con altura suficiente para bloquear la vista de la fachada principal.

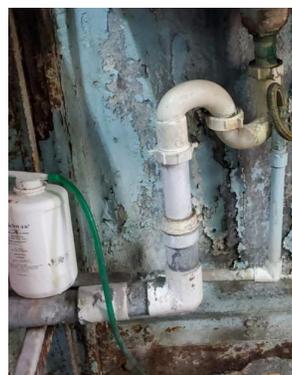
**Fotografía 21.**  
*Daños en paredes internas 1*

*Daños en paredes de ex-terapia respiratoria a causa de mala instalación de tuberías.*

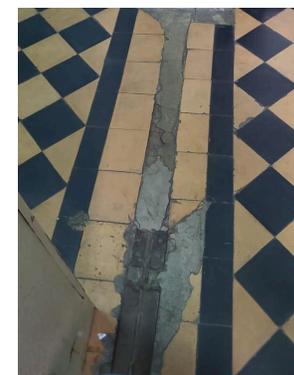
**Fotografía 22.**  
*Deterioro del piso 1*

*Lesiones en piso por desmontaje de pared prefabricada.*

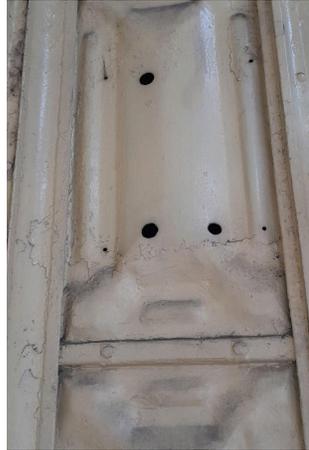
**Fotografía 23.**  
Daños en paredes internas 2

Láminas con agujeros por posible instalación posterior.

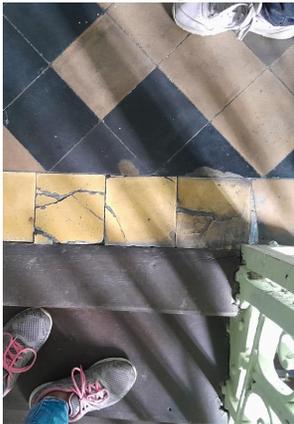
**Fotografía 25.**  
Deterioro del piso 3

Piezas del piso agrietadas.

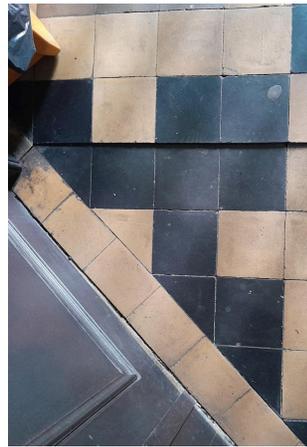
**Fotografía 24.**  
Deterioro del piso 2

Hundimiento de algunas piezas del piso.

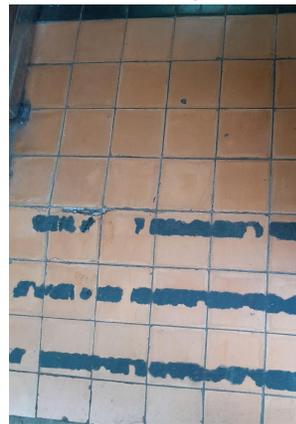
**Fotografía 26.**  
Deterioro del piso 4

Deterioro de las franjas antideslizantes del piso.

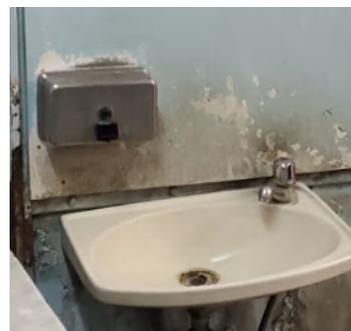
**Fotografía 27.**  
*Lavamanos Ex-terapia respiratoria*

*Daño debido a humedad y reacción química en lavamanos*

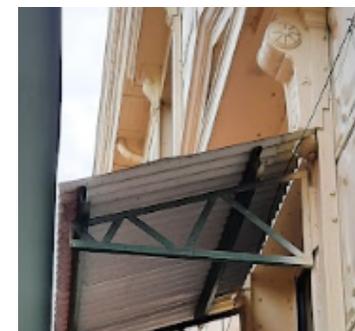
**Fotografía 28.**  
*Exteriores neurología*

*Cubierta de lámina no original adosada en accesos*

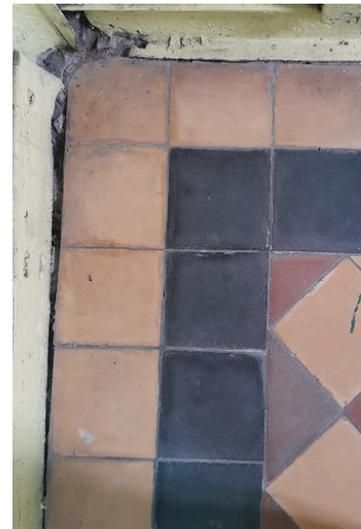
**Fotografía 30.**  
*Pisos interiores*

*Deterioro mecánico por acción  
humana*

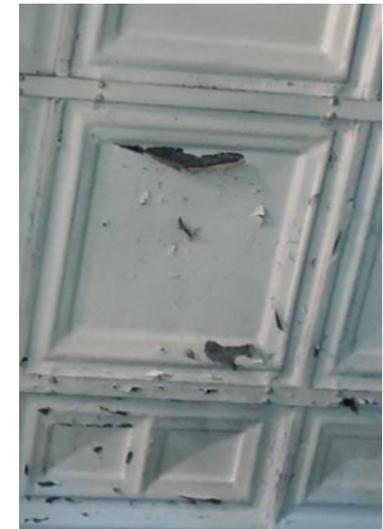
**Fotografía 31.**  
*Cielo falso lámina troquelada*

*Craquelado de pintura por falta de  
mantenimiento*

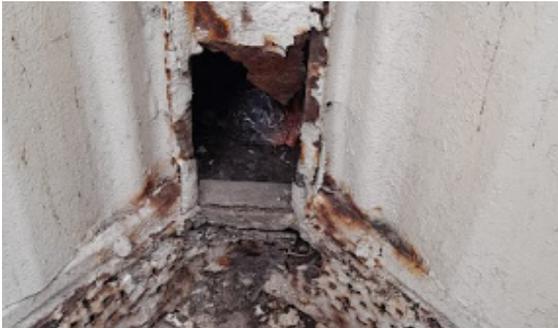
**Fotografía 32.**  
*Segmento de pared en fachada principal*

*Deterioro químico de corrosión por contacto con natural del ambiente*

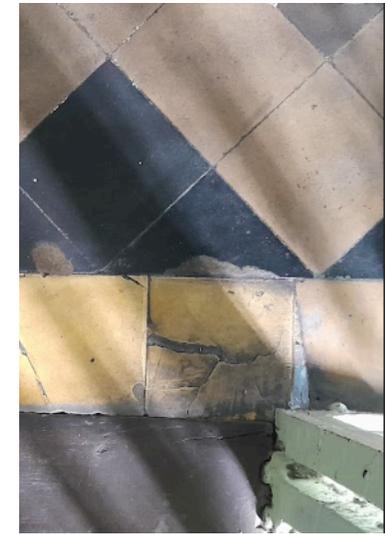
**Fotografía 34.**  
*Deterioro del piso 5*

*Lesión mecánica junto al barandal*

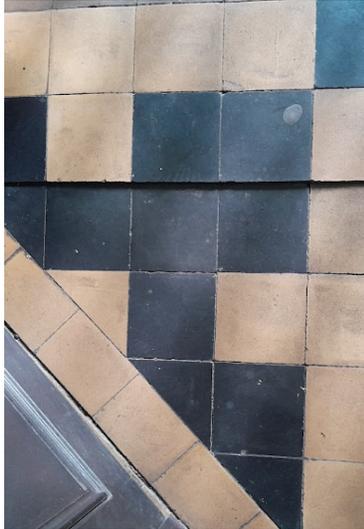
**Fotografía 35.**  
*Deterioro del piso 6*

*Lesión mecánica en pasillo nivel 2*

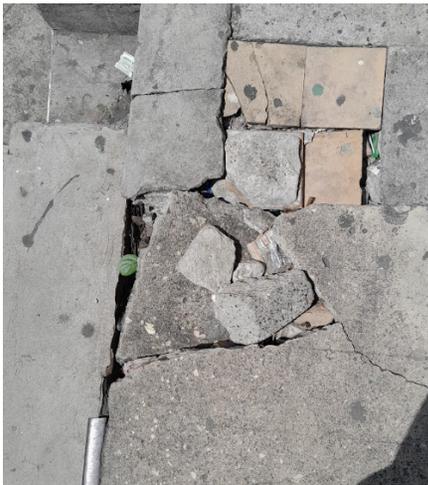
**Fotografía 37.**  
*Condiciones piso exterior*

*Deterioro por intervención humana*

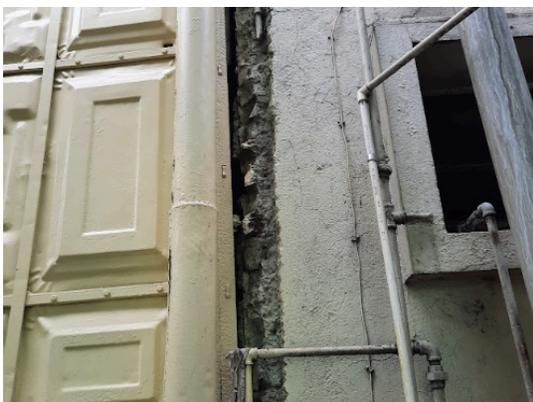
**Fotografía 42.**  
Condiciones exteriores 3

*Ausencia de junta de dilatación*

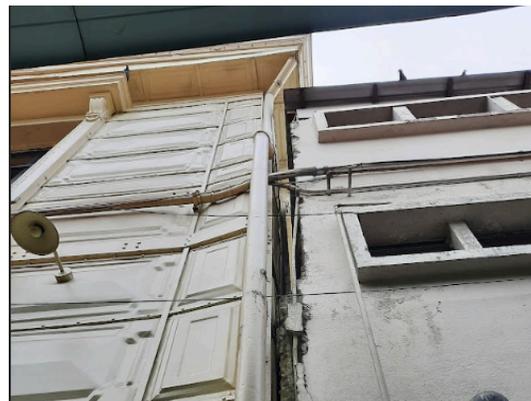
**Fotografía 43.**  
Esquina sur fachada principal

*Deformación por intervención humana*

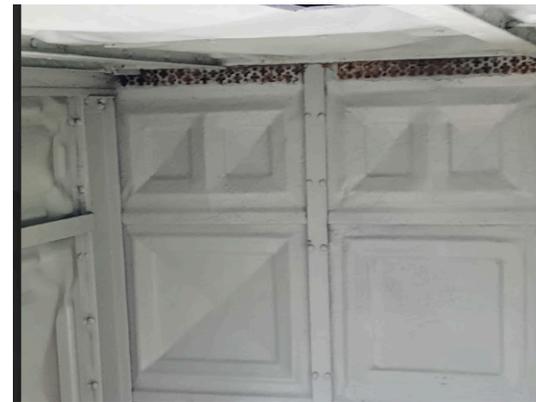
Fotografía 45  
Cielo falso segundo nivel

Suciedad en contorno cielo falso en dormitorios
