UNIVERSIDAD DE EL SALVADOR  
 FACULTAD DE INGENIERIA Y ARQUITECTURA  
 ESCUELA DE ARQUITECTURA

Contenido:  
 INFRAESTRUCTURA SOLERAS

Proyecto:  
 PROPUESTA DE RESTAURACION,  
 CONSERVACION Y VALORIZACION DEL  
 TEMPLO PARROQUIAL "SAN JERONIMO  
 DOCTOR" Y CASA PARROQUIAL

Fecha:  
 ABRIL 2014

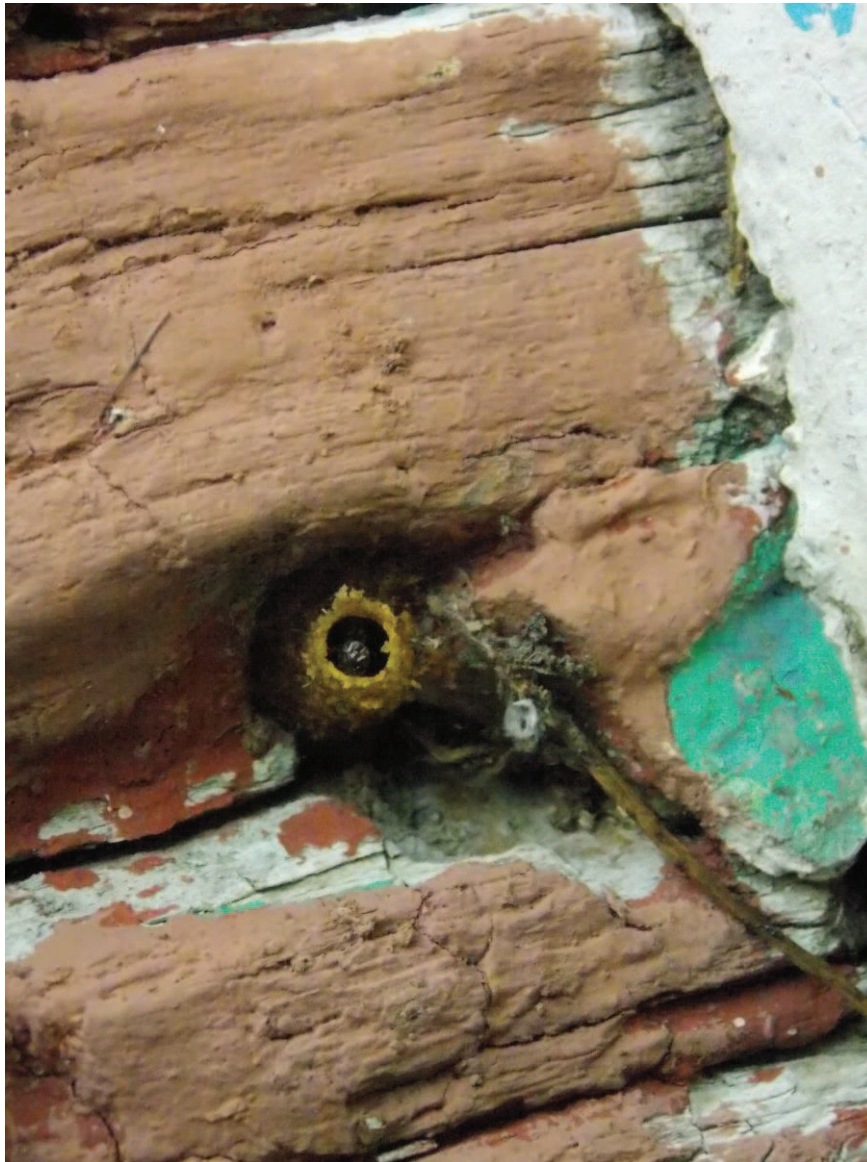
Entrada a nido de avispas en una columna de la Casa Parroquial

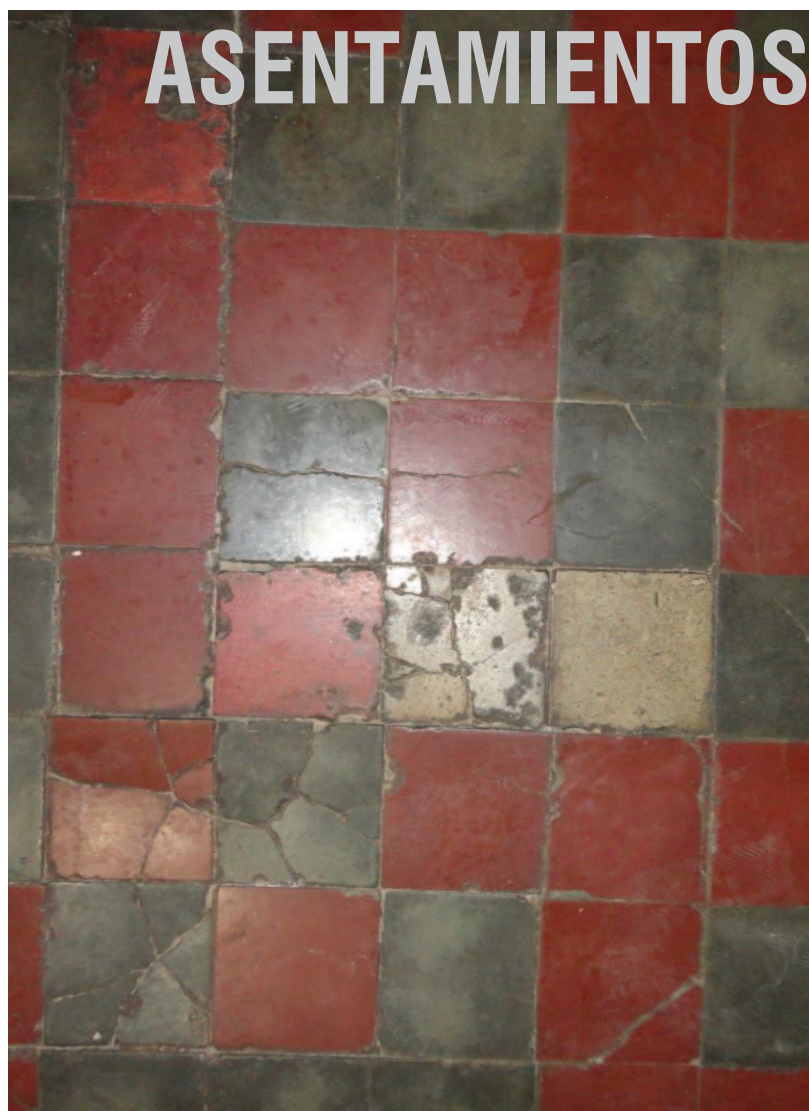
Asentamiento de piezas de piso de la casa parroquial

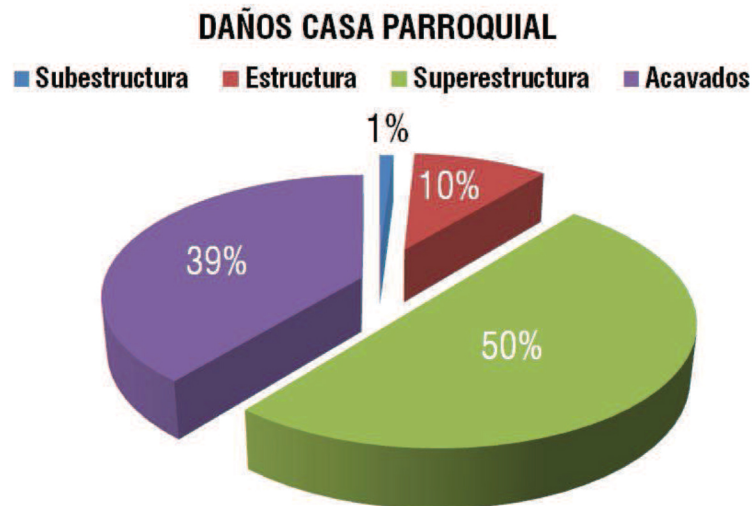
No se tuvo acceso a las cimentaciones para poder tener un diagnóstico, pero a través de la observación y análisis de los elementos estructurantes que estas soportan se puede tomar un parámetro ya que estos no presentan fisuras o grietas provocadas por hundimientos en las cimentaciones.
