**TRABAJO DE GRADUACIÓN:
“EVALUACION TECNICA DE LAS VIAS DE CONCRETO
HIDRAULICO DEL BARRIO EL CENTRO DEL MUNICIPIO
DE ANTIGUO CUSCATLAN”**

**PRESENTADO POR:
BR. HERNÁNDEZ BARAHONA, JORGE
BR. SORIANO MELARA, FRANCISCO JAVIER**

CIUDAD UNIVERSITARIA, MARZO 2016

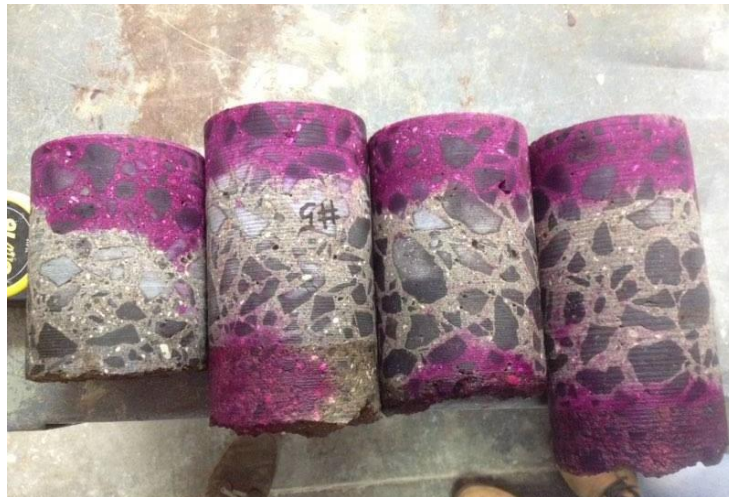
Además, al no tener una estructura de pavimento con concreto reforzado los problemas de carbonatación aunque existieran no representarían una amenaza de deterioro significativa.

Figura 5.2: Núcleos de concreto rociados con fenolftaleína (prueba de carbonatación).

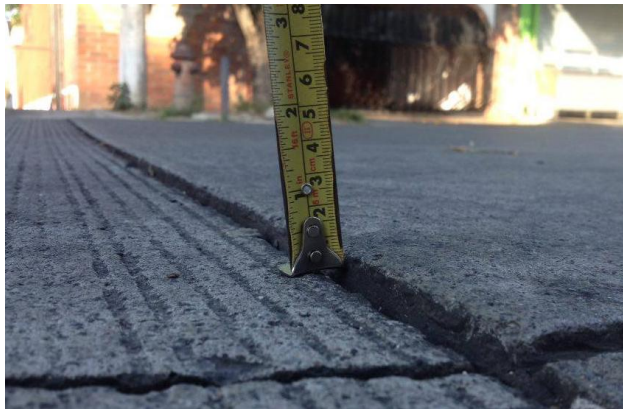
Figura 5.3: Escalonamiento de junta de baja severidad, encontrado en la vía.

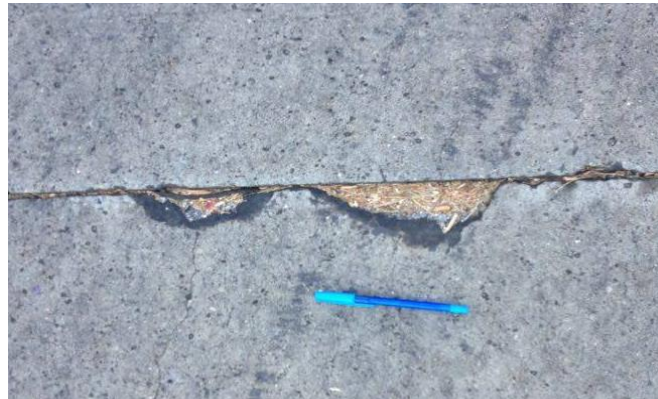
Figura 5.4: Despostillamiento de junta de severidad baja y media respectivamente.

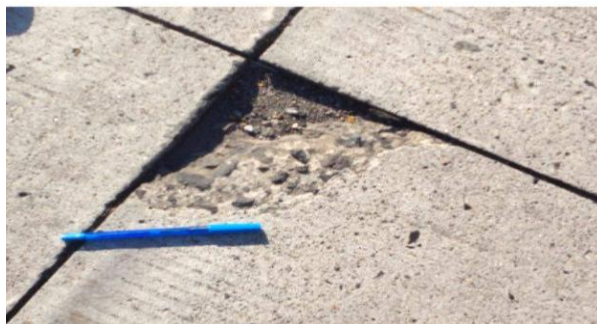
Figura 5.5: Despostillamiento de esquina de severidad media.

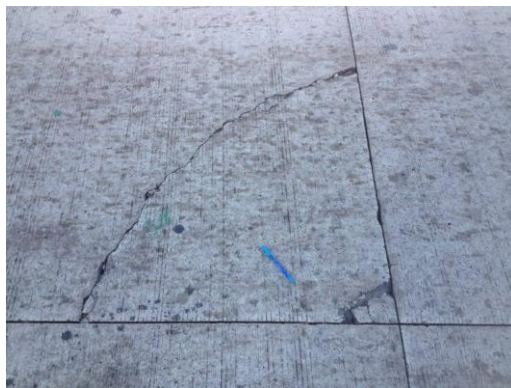
Figura 5.6: Grieta de esquina de baja severidad.

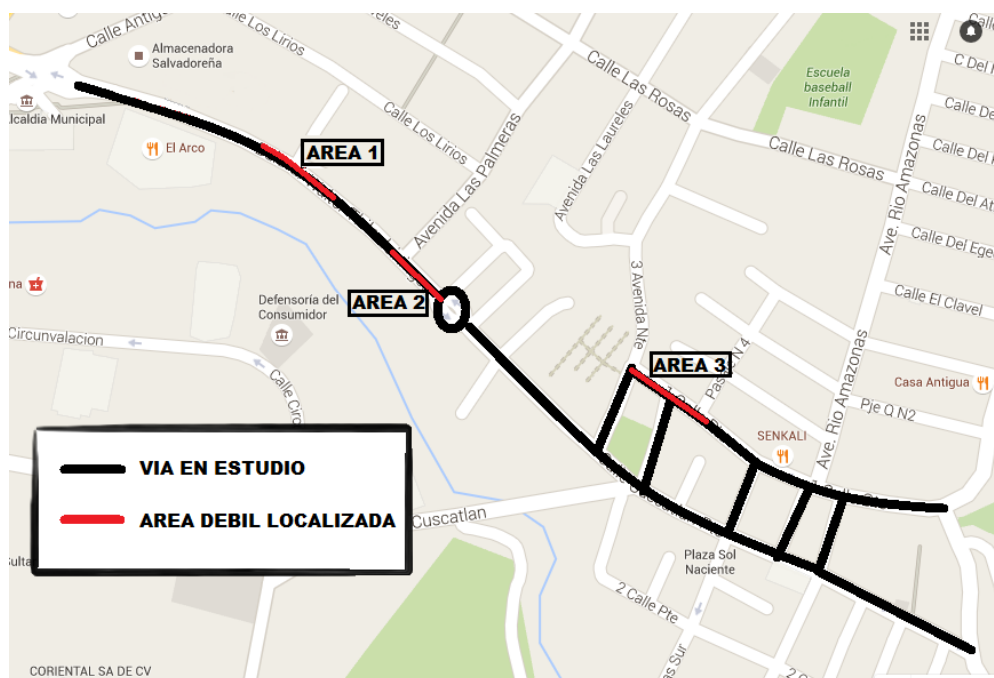
Figura 5.7: Áreas débiles localizadas en la vía en estudio.

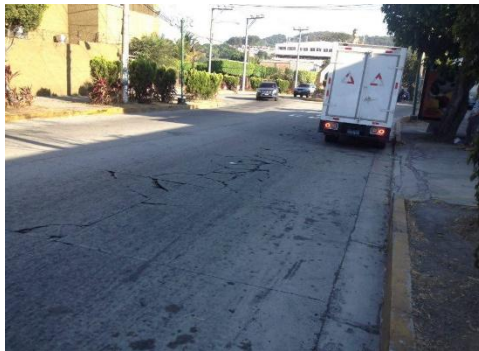
Figura 5.8: Tramo deteriorado 2.

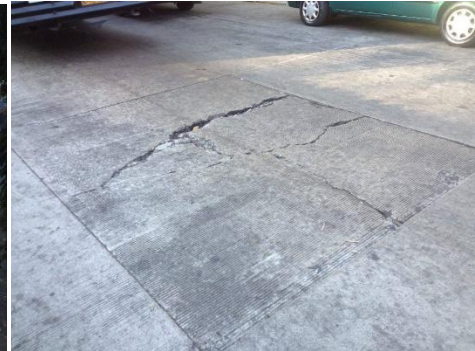
Figura 5.9: Losa dividida.

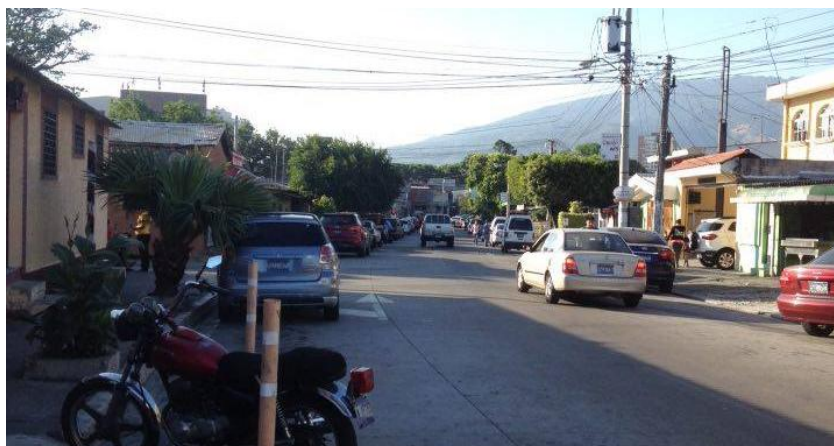
Figura 5.10: Tramo deteriorado 3.
