UNIVERSIDAD DE EL SALVADOR
FACULTAD DE INGENIERIA Y ARQUITECTURA
ESCUELA DE INGENIERIA CIVIL

**“EVALUACIÓN DEL DESEMPEÑO DE LOS
PAVIMENTOS RÍGIDOS DE GEOMETRÍA
OPTIMIZADA”**

CIUDAD UNIVERSITARIA, MARZO 2016

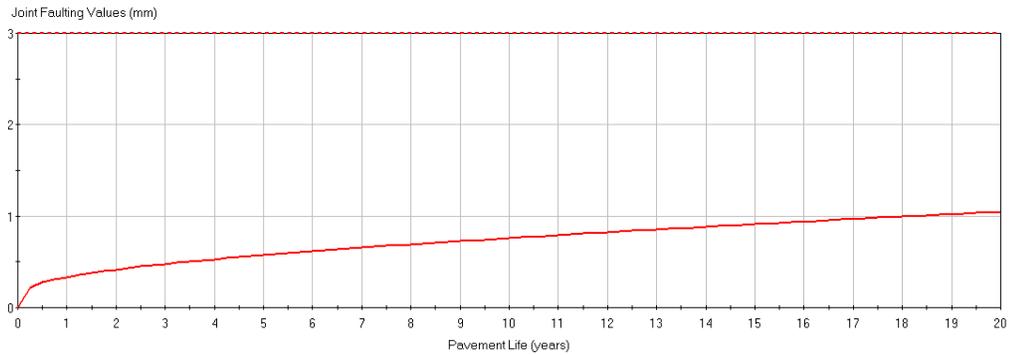
Ilustración 4.1 Escalonamiento según HIPERPAV III, Intersección By Pass Metapán

De acuerdo a la gráfica mostrada, no se espera que se presente escalonamiento a lo largo del periodo de diseño del pavimento.

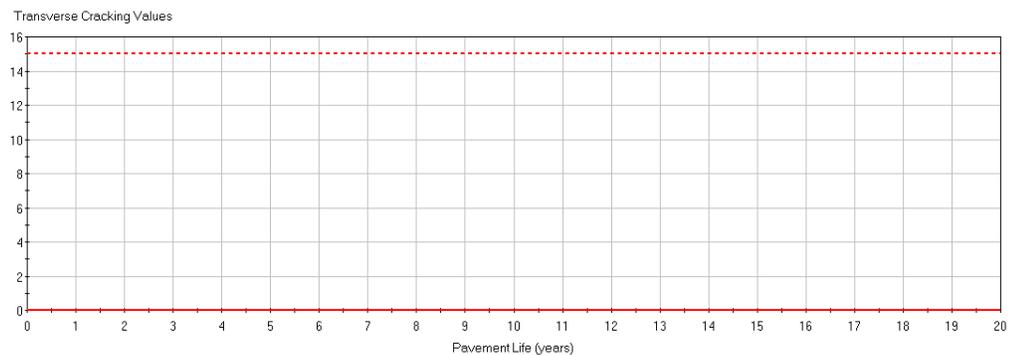
Ilustración 4.2 Agrietamiento Transversal según HIPERPAV III, Intersección By Pass Metapán

De acuerdo a la gráfica mostrada, no se espera que haya grietas transversales a lo largo del periodo de diseño del pavimento.

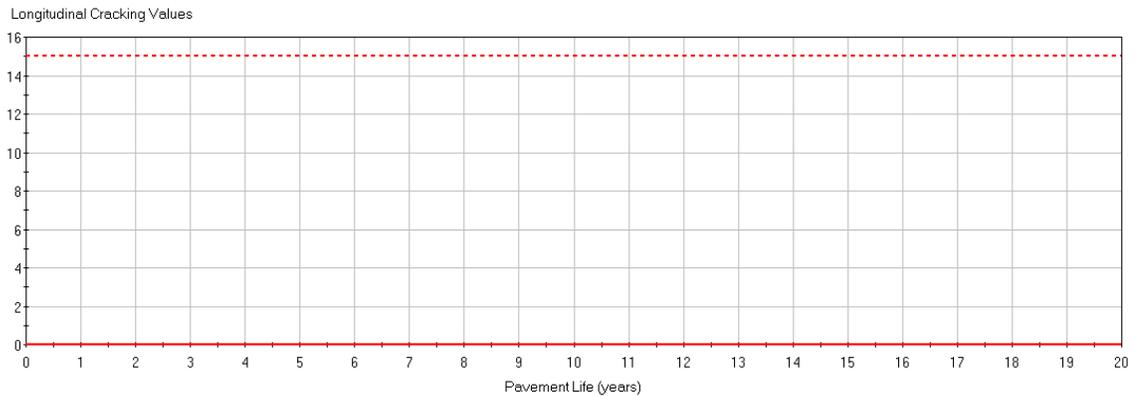
Ilustración 4.3 Agrietamiento longitudinal según HIPERPAV III, Intersección By Pass Metapán

De acuerdo a la gráfica mostrada, no se espera que haya grietas longitudinales a lo largo del periodo de diseño del pavimento.

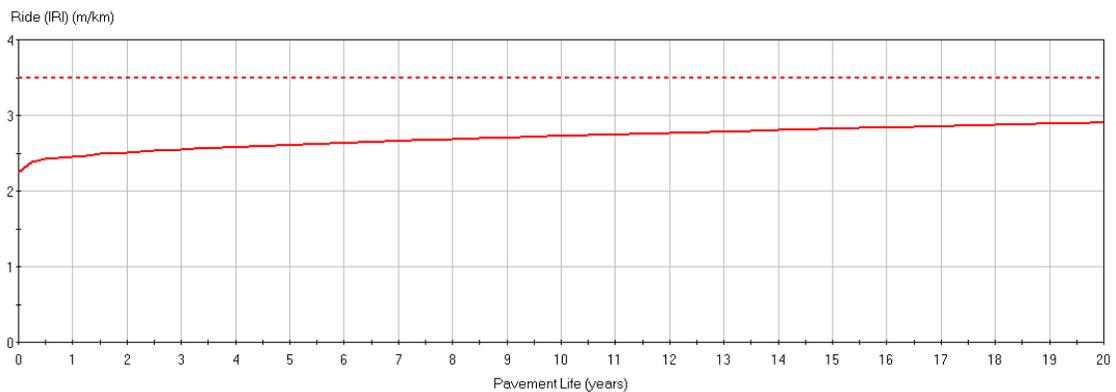
Ilustración 4.4 IRI según HIPERPAV III, Intersección By Pass Metapán

De acuerdo a la gráfica mostrada, no se espera que el IRI sobrepase el valor máximo de a lo largo de su periodo de diseño.

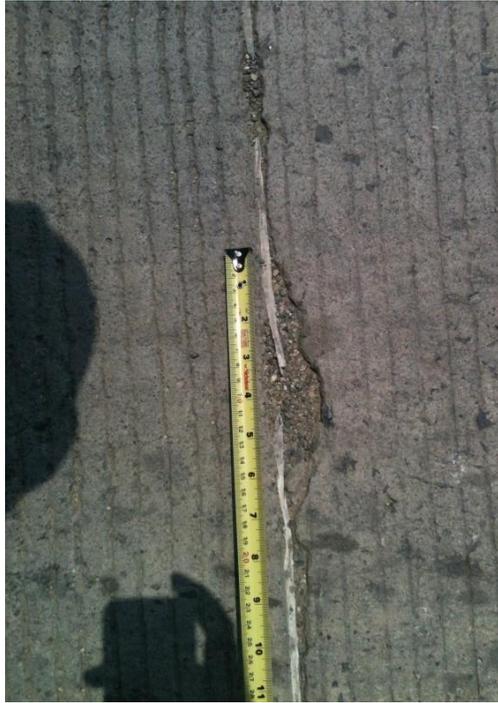
Despostillamiento

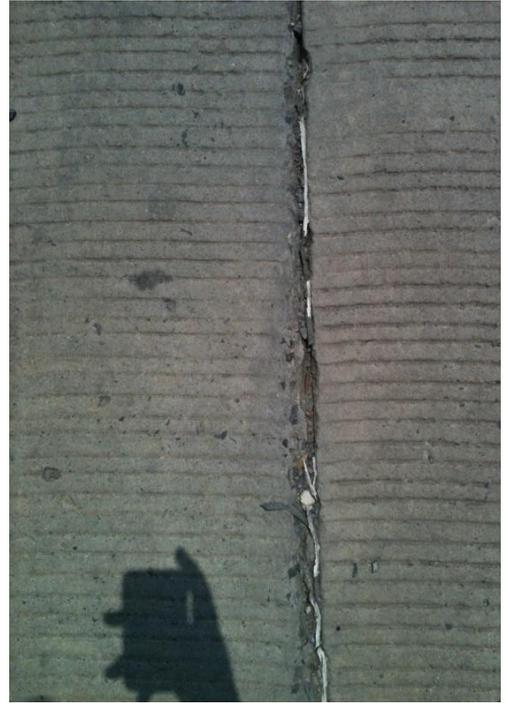
Despostillamiento

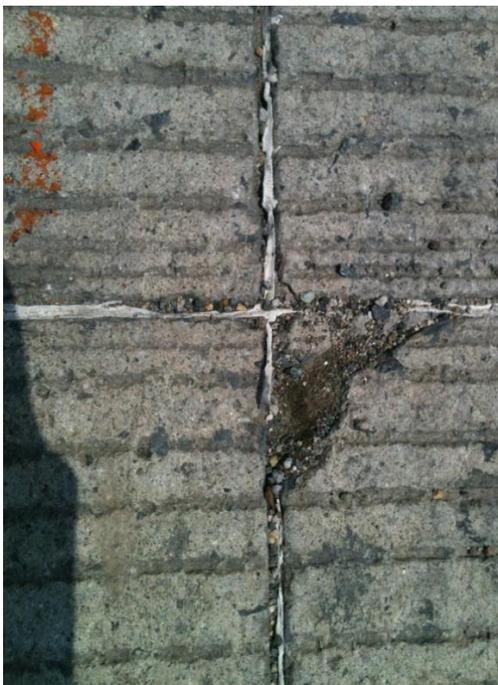
Pérdida del sello de Juntas

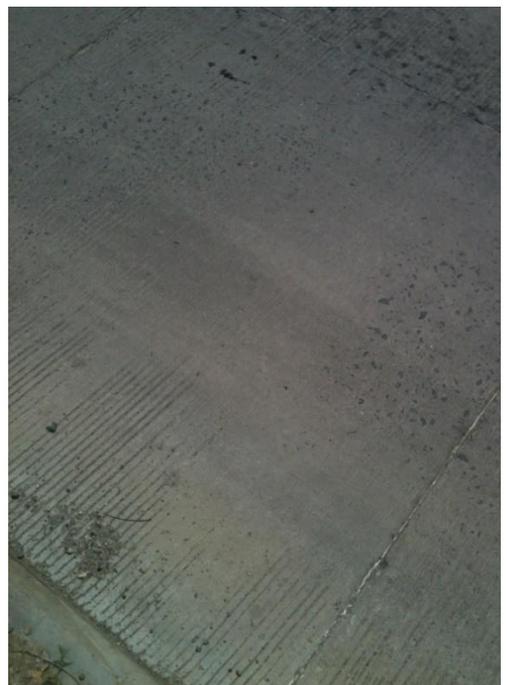
Despostillamiento

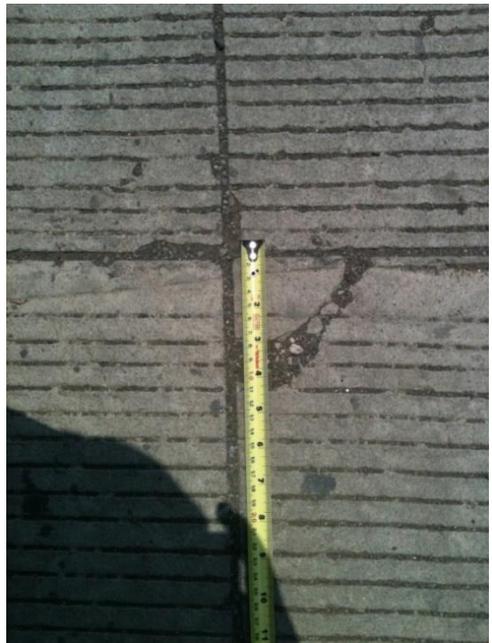
Escalonamiento

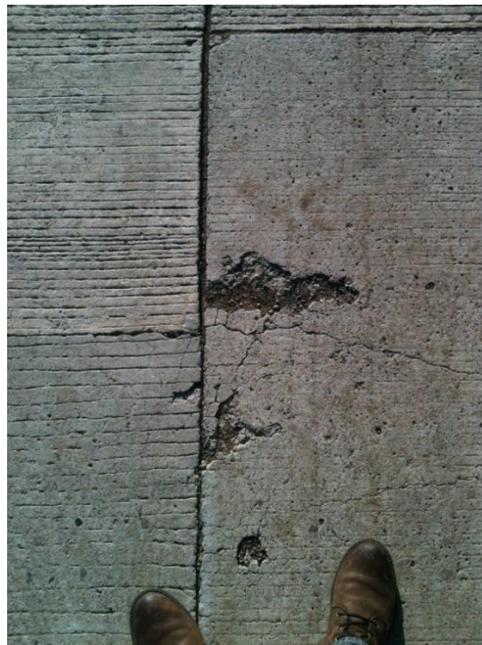
Ancho de Junta central

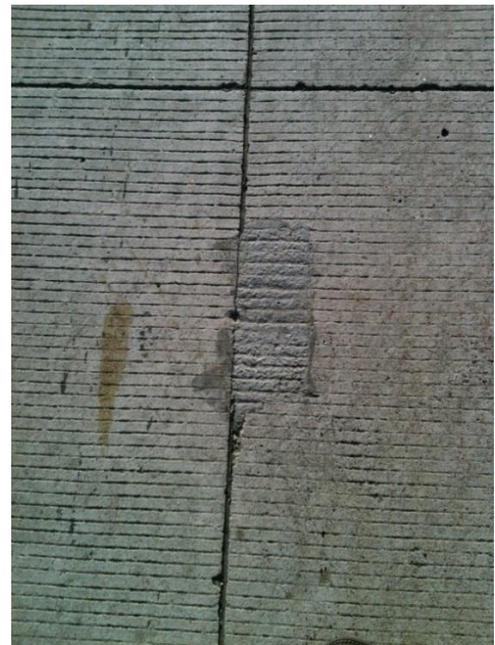
Despostillamiento

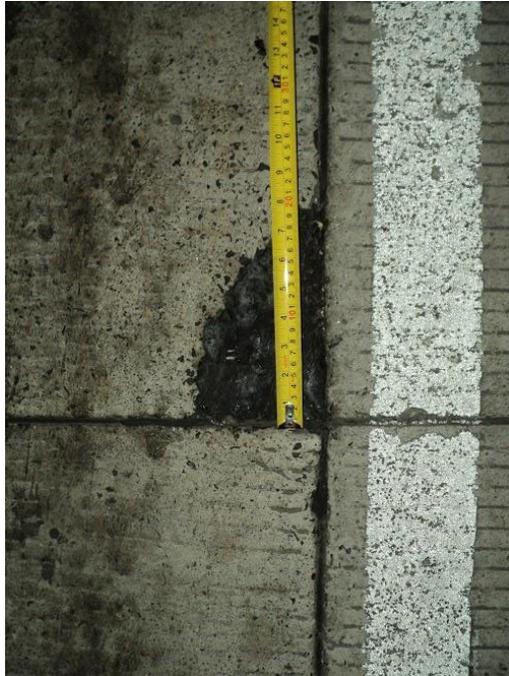
Despostillamiento

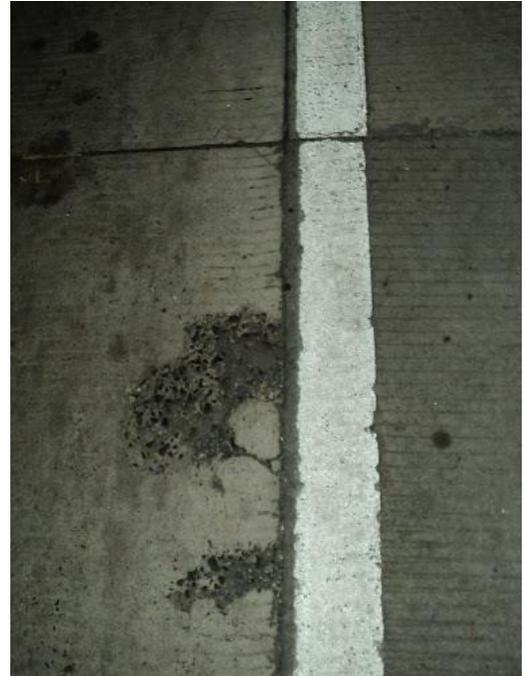
Despostillamiento
