UNIVERSIDAD DE EL SALVADOR
FACULTAD MULTIDISCIPLINARIA DE OCCIDENTE
DEPARTAMENTO DE INGENIERÍA Y ARQUITECTURA

TRABAJO DE GRADO:

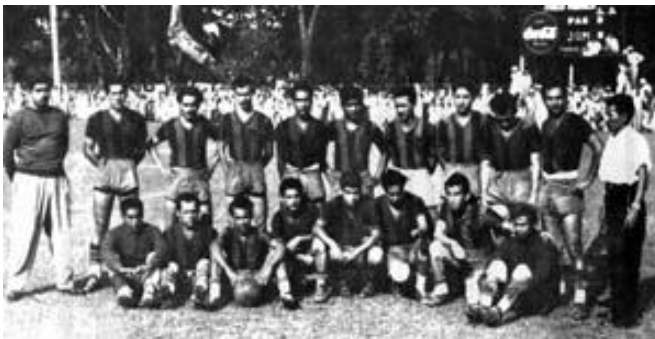
Fotografía 2.1.2: Fotografía del equipo C.D. FAS en 1947 en la Finca Modelo

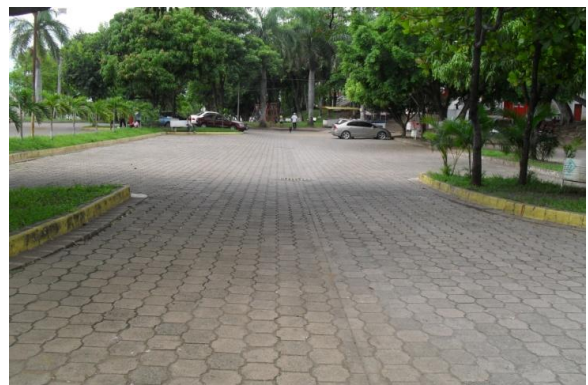
Fotografía 3.2.10: Vista del estacionamiento

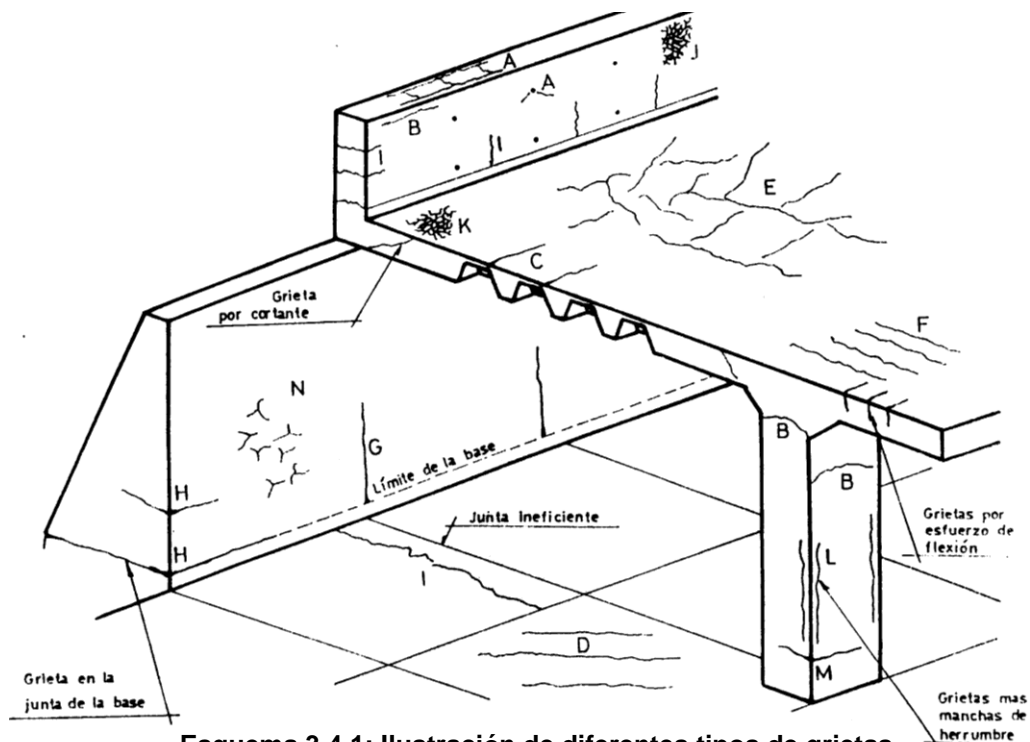
Esquema 3.4.1: Ilustración de diferentes tipos de grietas

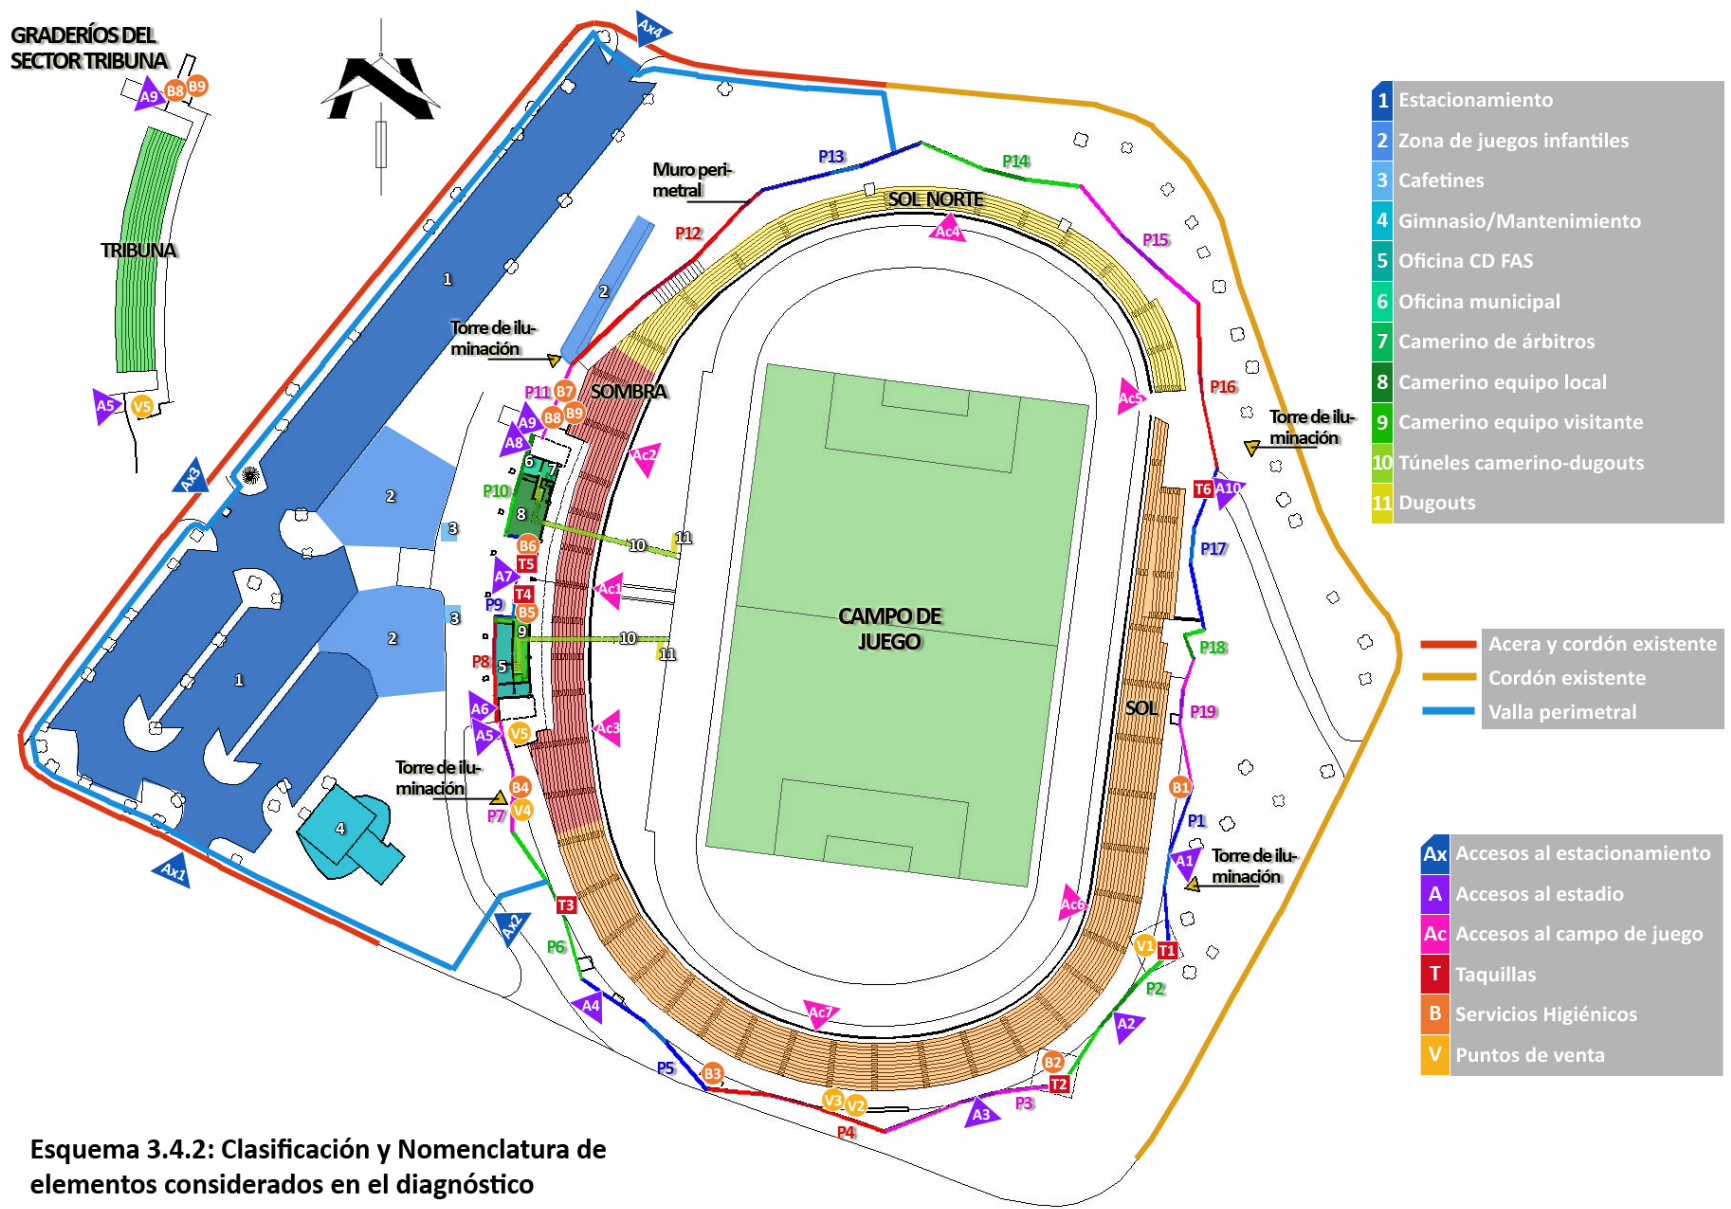
Esquema 3.4.2: Clasificación y Nomenclatura de elementos considerados en el diagnóstico

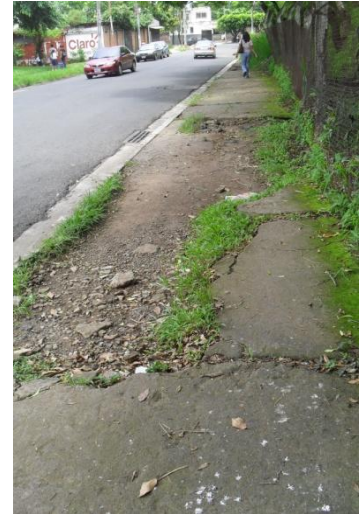
Fotografía 3.4.1: Acera en sector norte del estadio

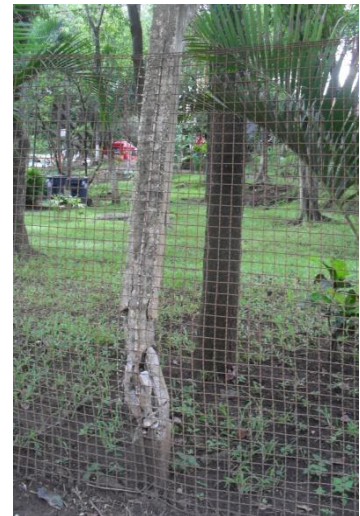
Fotografía 3.4.2: Pilote de concreto colapsado

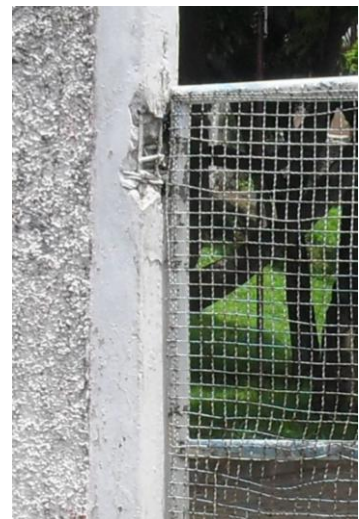
Fotografía 3.4.3: Unión portón-muro en acceso Ax4

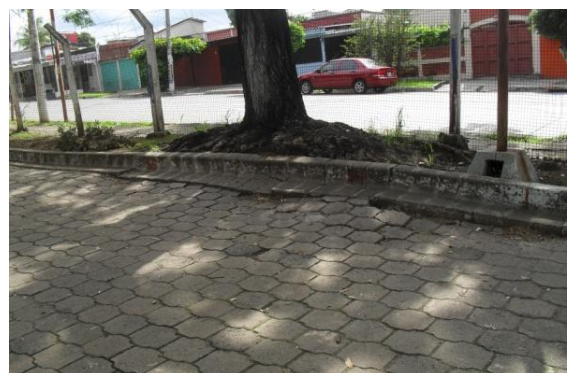
Fotografía 3.4.4: Desniveles en adoquinado y cordón provocados por crecimiento de raíces

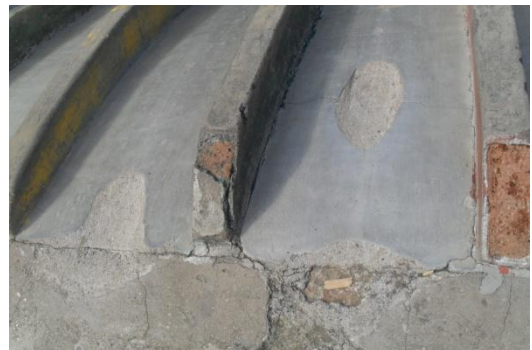
Fotografía 3.4.5: Daños en tobogán

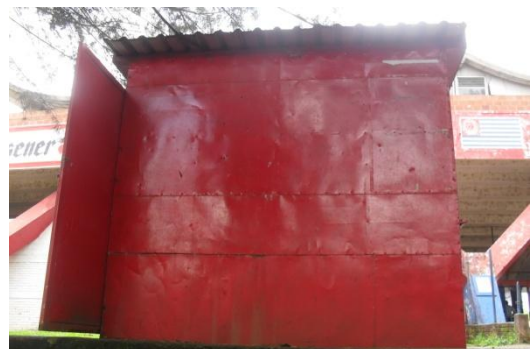
Fotografía 3.4.6: Fachada posterior de cafetín

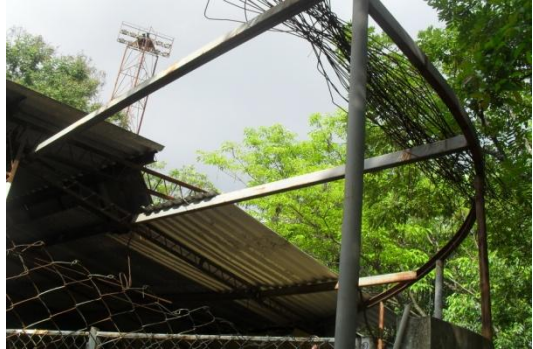
Fotografía 3.4.7: Piezas faltantes en el techo

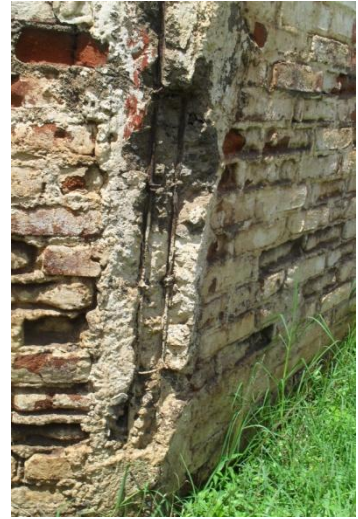
Fotografía 3.4.9:
Daños en muro, unión de tramos P5-C y P6-A

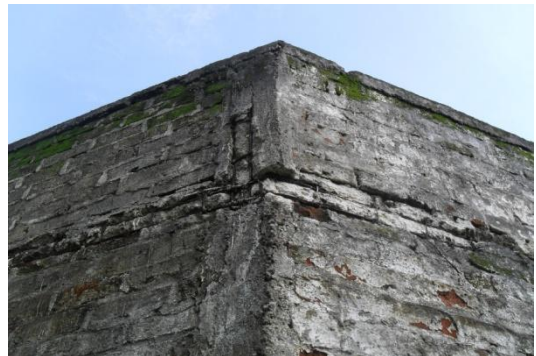
Fotografía 3.4.10: Daños en muro, unión de tramos P13-C y P14-A

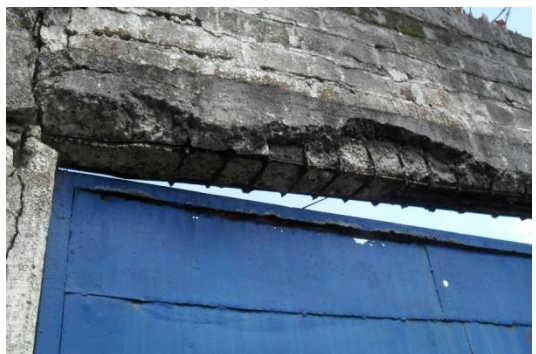
Fotografía 3.4.11: Daños en dintel de acceso A9

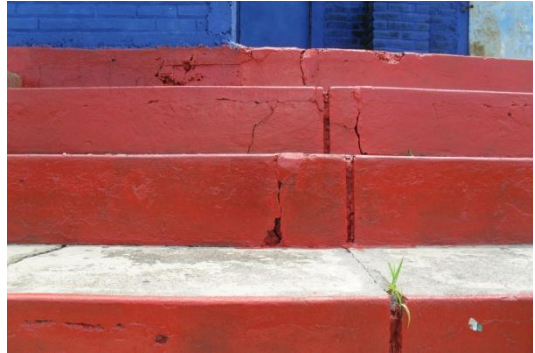
Fotografía 3.4.12: Agrietamientos en graderíos cerca de junta de dilatación

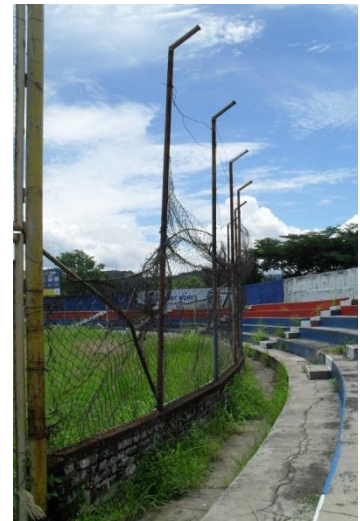
Fotografía 3.4.13: Valla entre gradas y cancha, sector nor-orienté

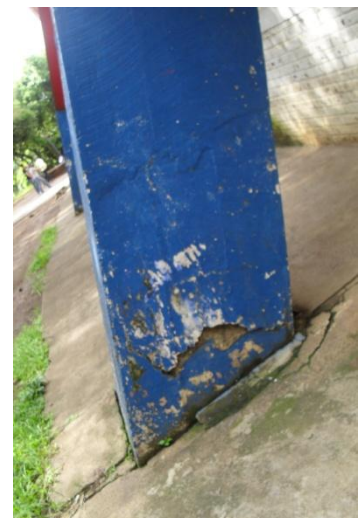
Fotografía 3.4.14: Daños en base de Columna G

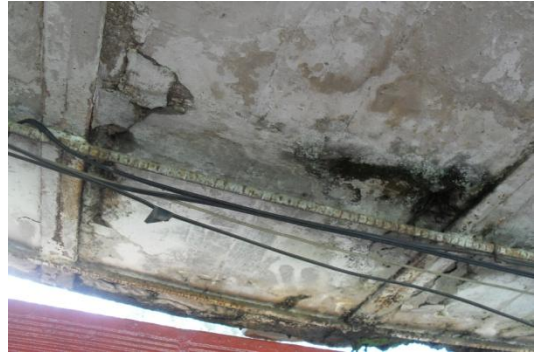
Fotografía 3.4.15: Daños en losa de techo por humedad en canal de desagüe

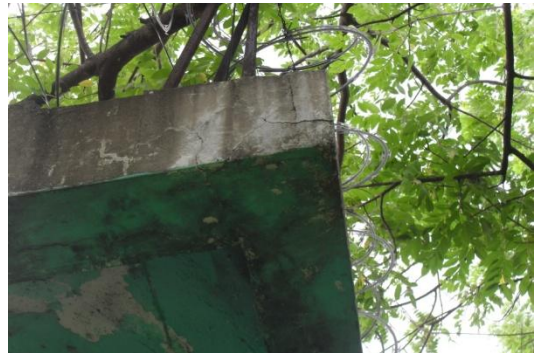
Fotografía 3.4.16: Daños en vigas de cubierta de taquilla T1

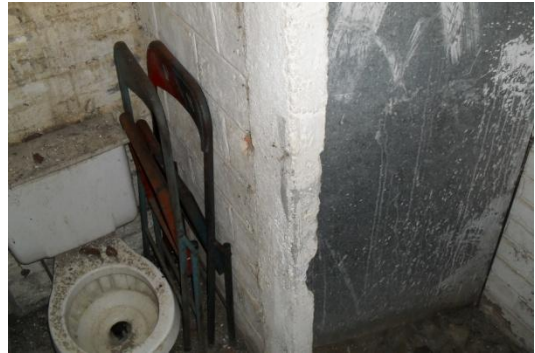
Fotografía 3.4.17: Interior de baños B4, deshabilitado y usado actualmente como bodega

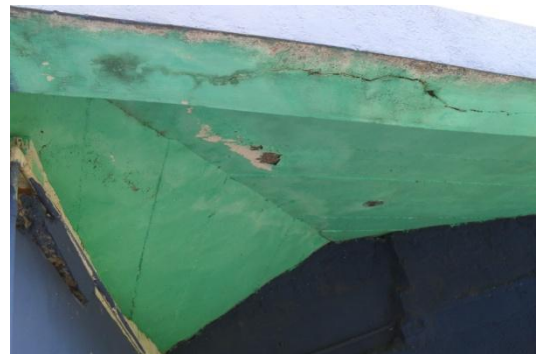
Fotografía 3.4.18: Daños en vigas de cubierta de puesto de venta V1

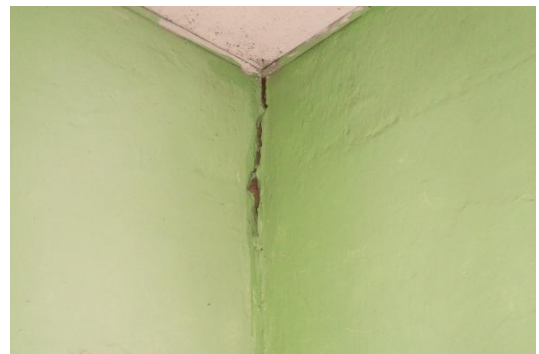
Fotografía 3.4.19: Agrietamientos en paredes de oficina de Alcaldía Municipal

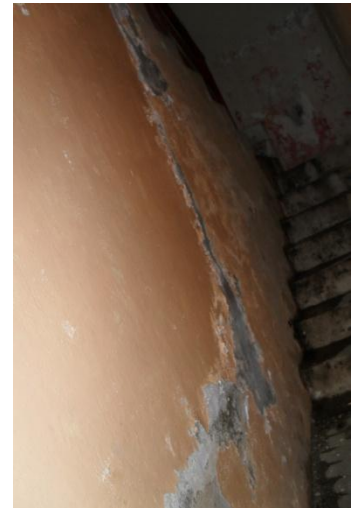
**Fotografía 3.4.20:
Daños por humedad en
muros y piso de túnel
equipo local**

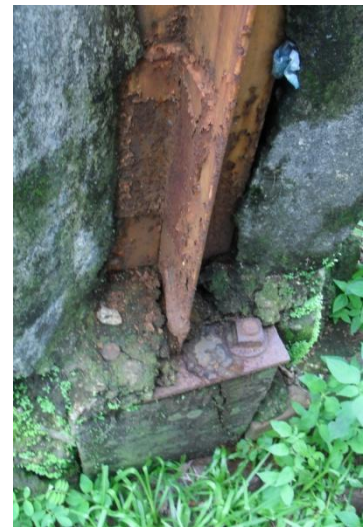
Fotografía 3.4.22: Placa de unión de columnas con cimientos de concreto

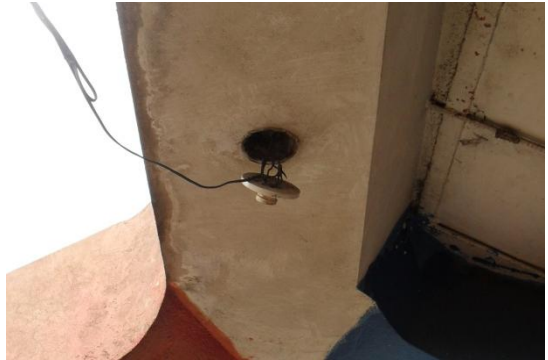
Fotografía 3.4.25: Instalaciones eléctricas en la estructura de la cubierta en Tribuna

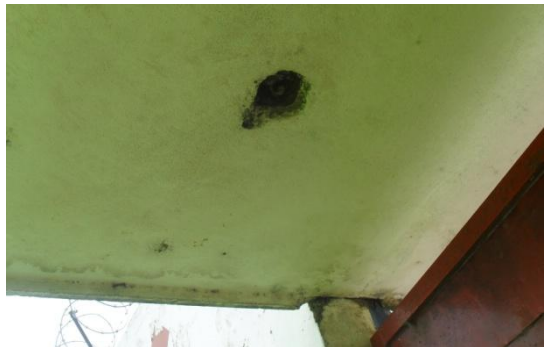
Fotografía 3.4.26: Instalaciones eléctricas en accesos al sureste del estadio

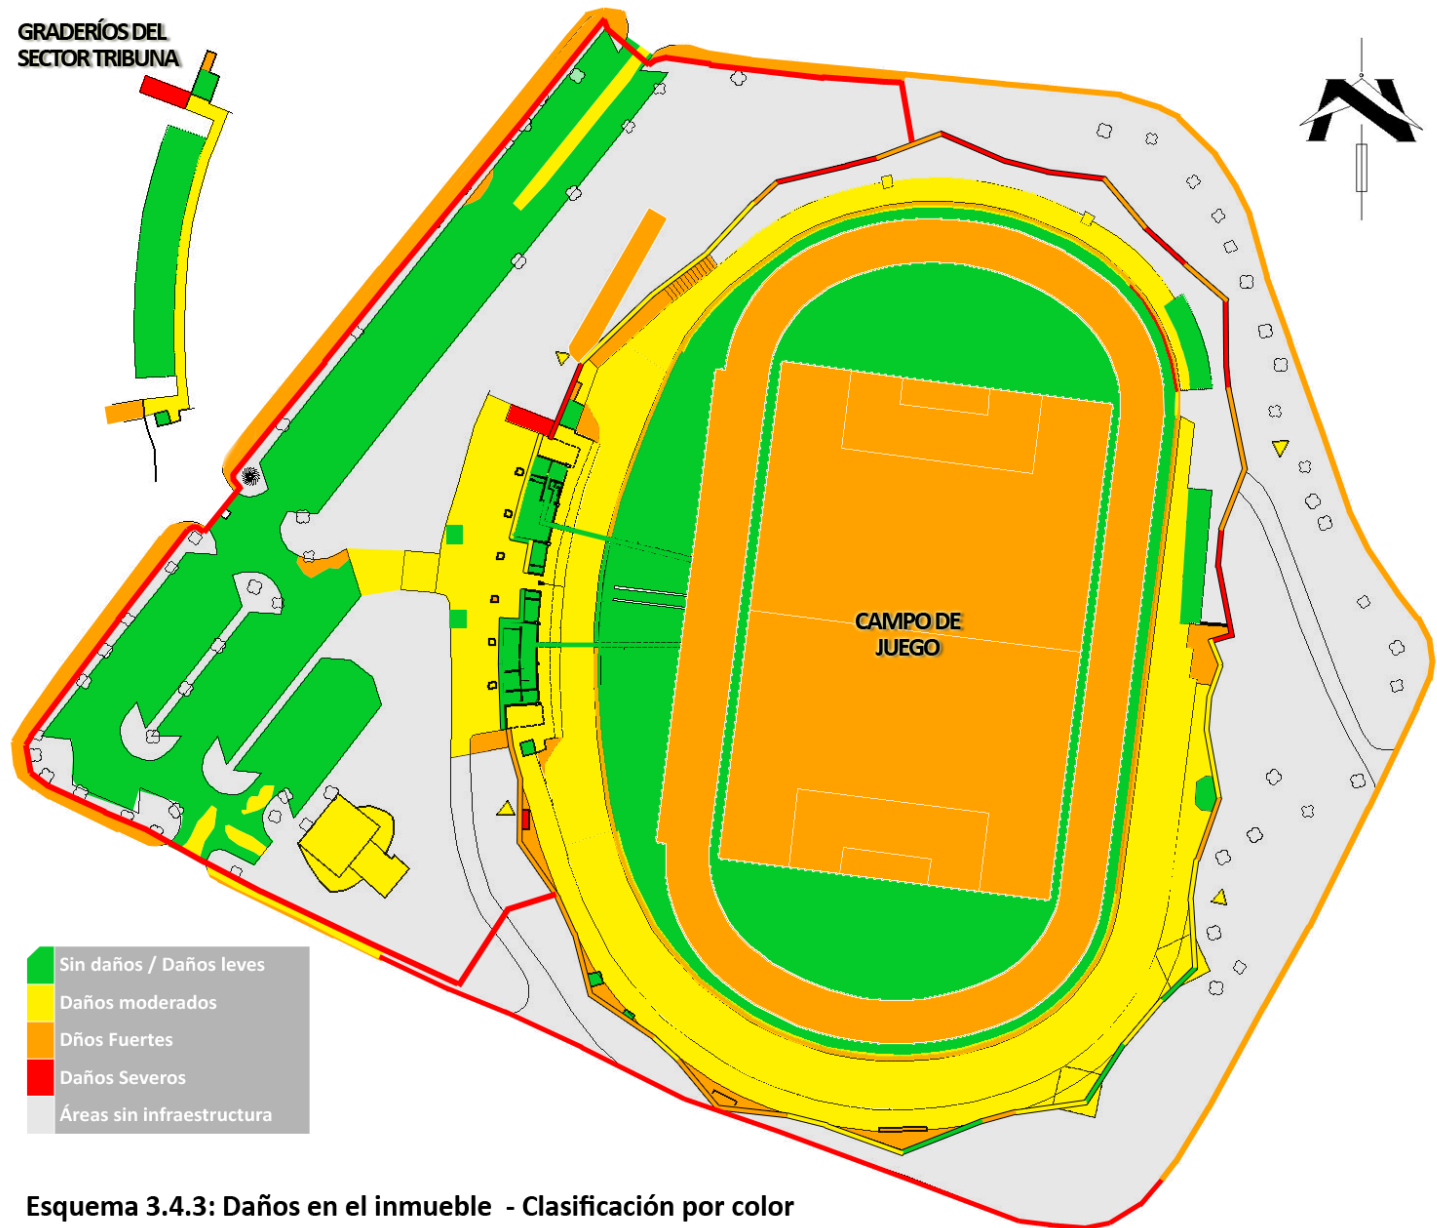
Esquema 3.4.3: Daños en el inmueble - Clasificación por color

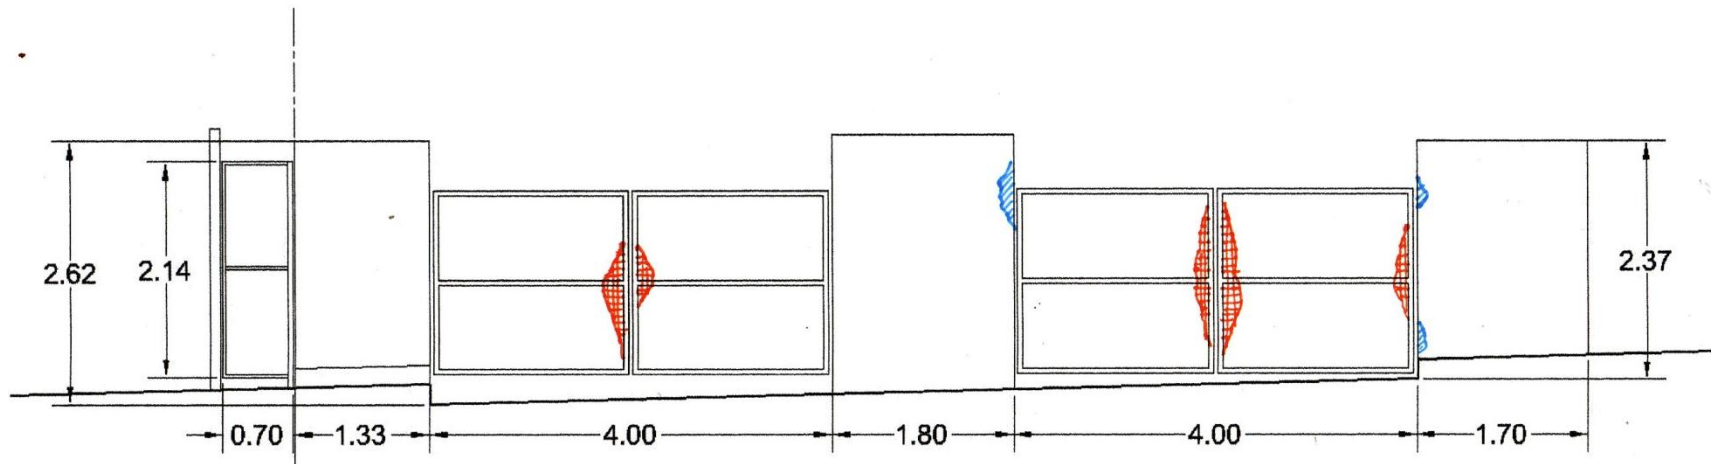
Descripción de los daños: estructura metálica con moho y pintura desprendida. Tejido de la malla deshecho y deformado. Muros con pintura descascarada, desprendimiento del concreto y exposición del acero. Desprendimiento de concreto en uniones con estructura del portón.

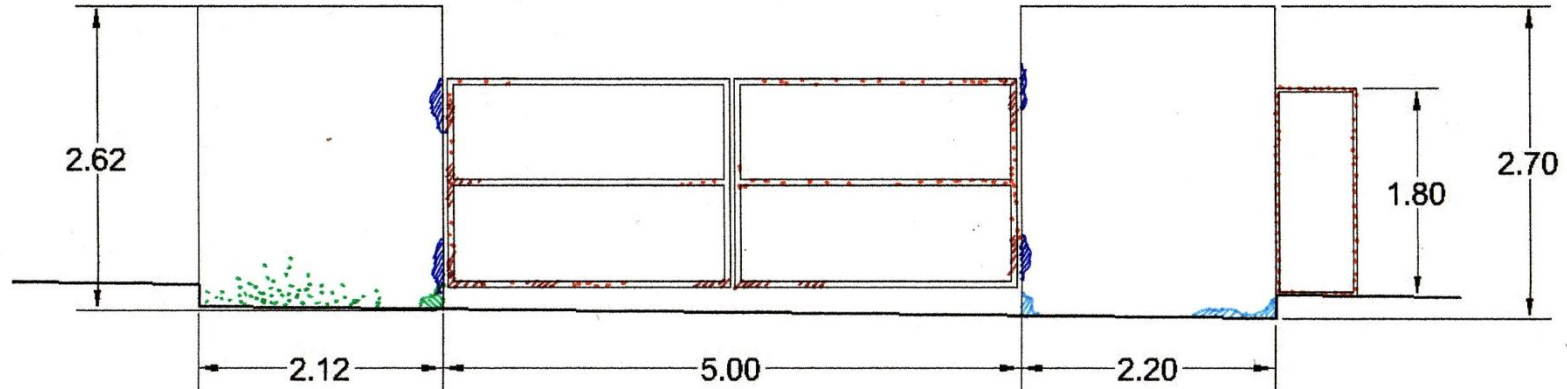
Descripción de los daños: estructura metálica con moho y corrosión leve. Malla en buen estado. Muros con pintura descascarada, desprendimiento del concreto y exposición del acero. Desprendimiento de concreto en uniones con estructura del portón.

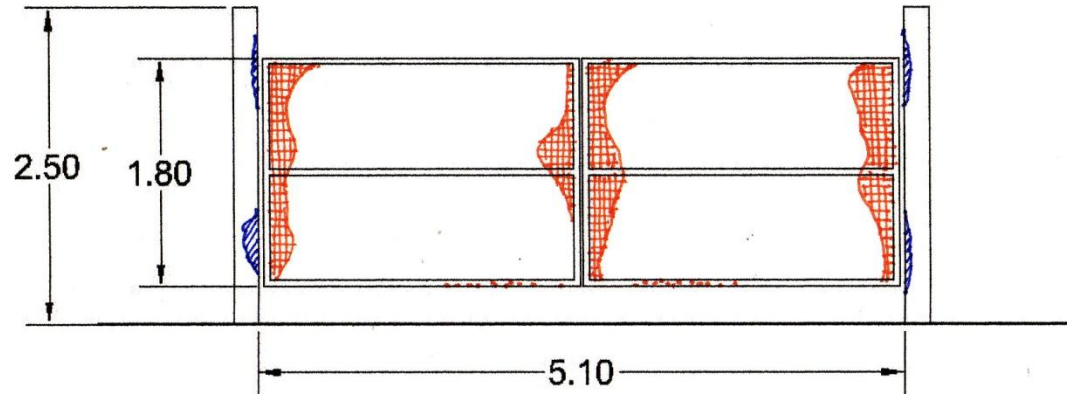
Descripción de los daños: estructura metálica en buen estado. Tejido de la malla deshecho y deformado, con algunos remiendos. Desprendimiento del concreto y exposición del acero en uniones con estructura del portón.

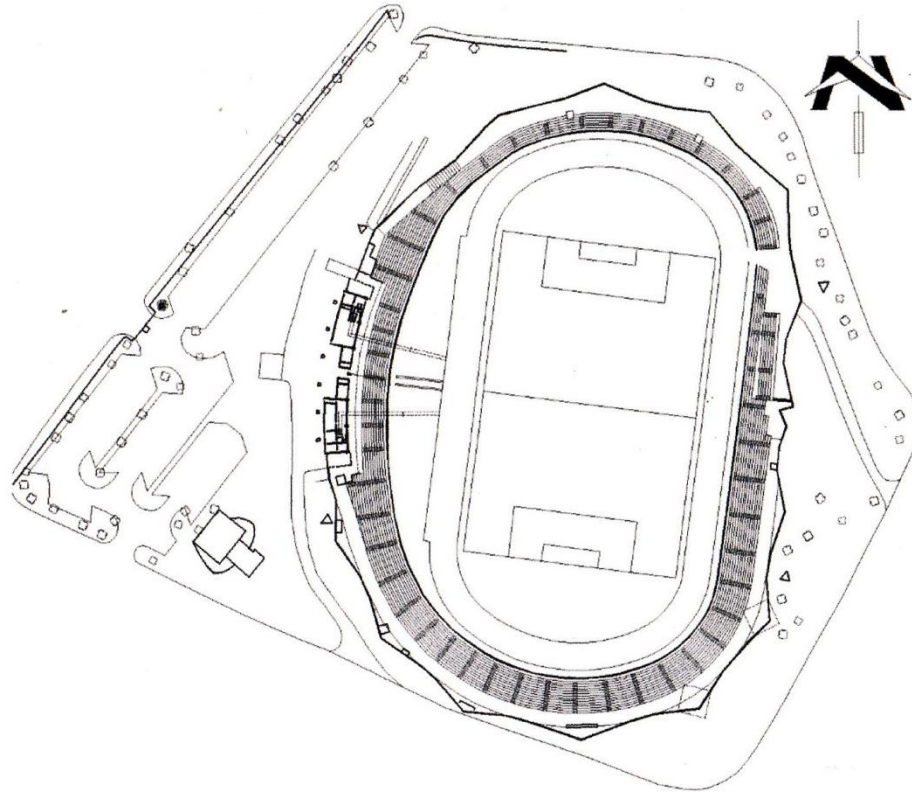
Descripción de los daños: cordones con abundantes fracturas, dislocaciones y desprendimiento del concreto. Aceras presentan desprendimiento de concreto, abundantes fracturas y dislocaciones, levantamiento del concreto por raíces y crecimiento de vegetación en juntas y grietas.

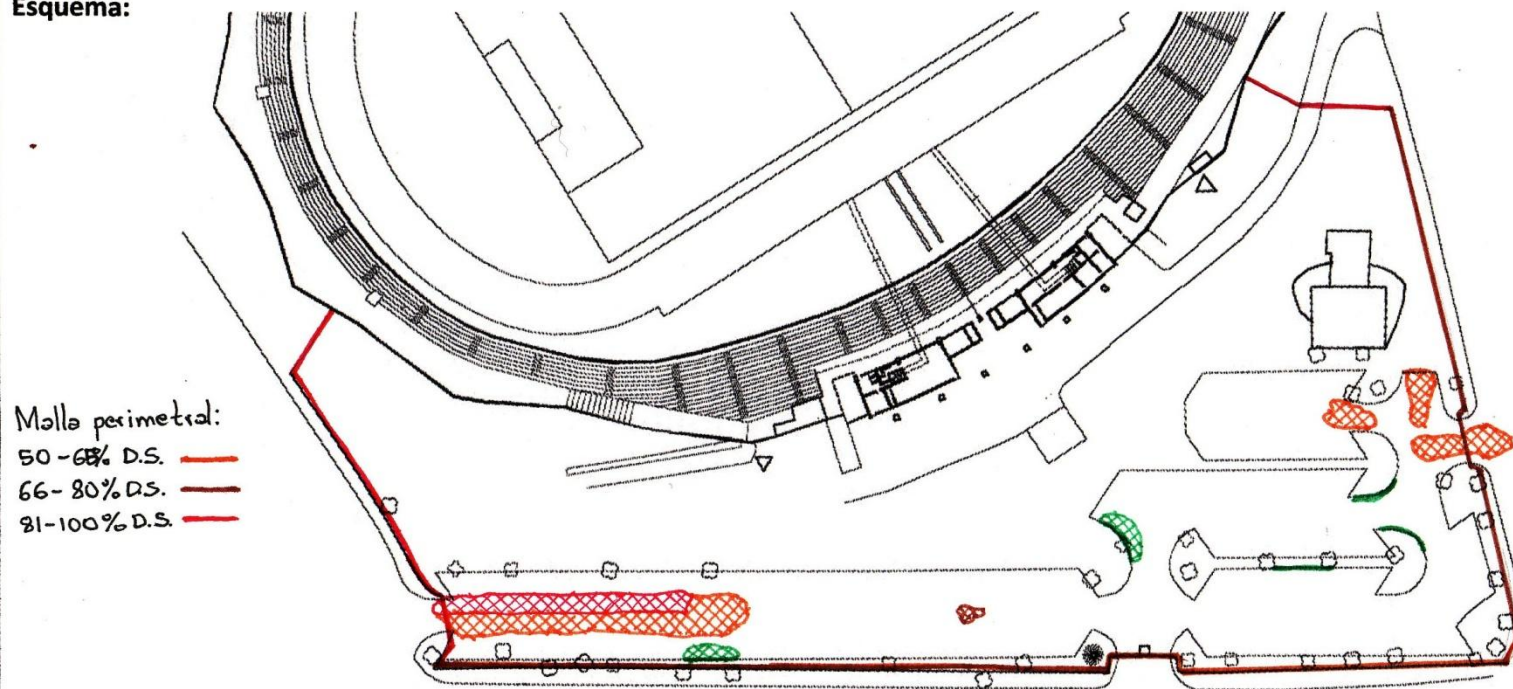
Descripción de los daños: pilotes de concreto en su mayoría inutilizables, con grietas, fracturas, desprendimiento de concreto, exposición del acero y meteorización del mismo; derrumbes parciales y totales en múltiples piezas. Malla metálica desnivelada por deficiencias en pilotes. Adoquinado en estacionamiento con desniveles y separación entre piezas en algunas áreas; desniveles por crecimiento de raíces.

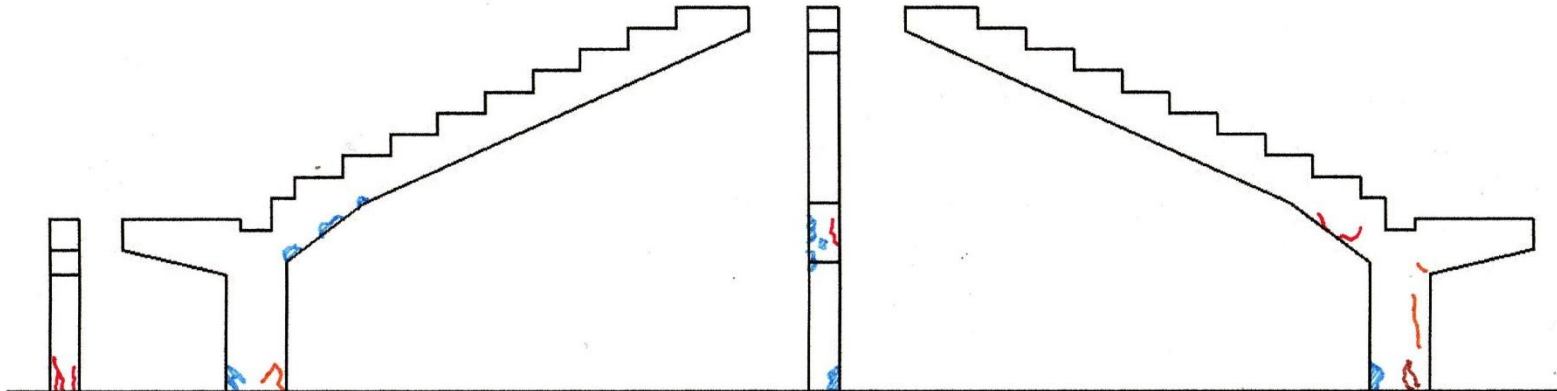
Descripción de los daños: desprendimiento de concreto y exposición del acero. Grietas y fracturas

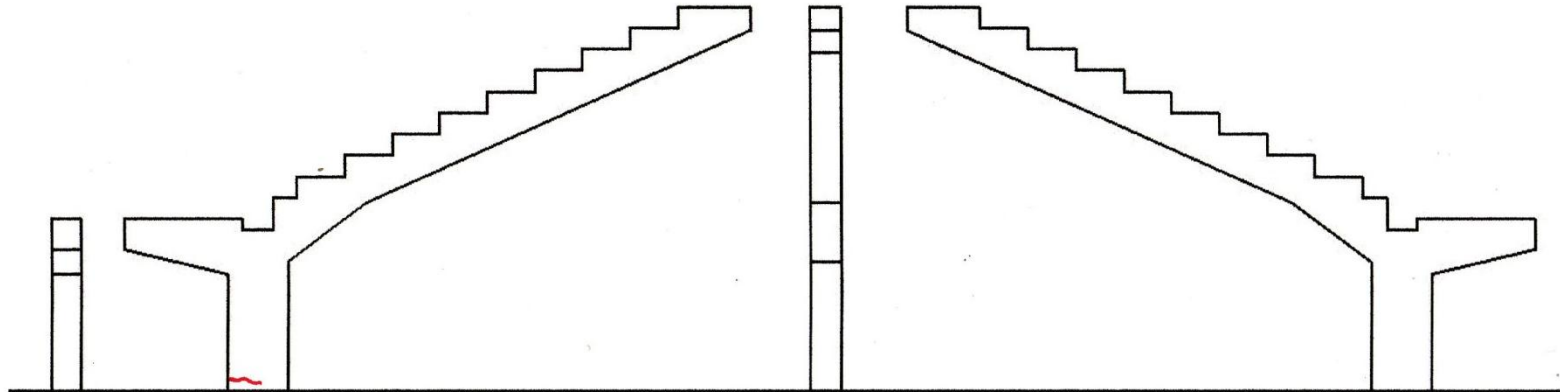
Descripción de los daños: no se observan daños relevantes

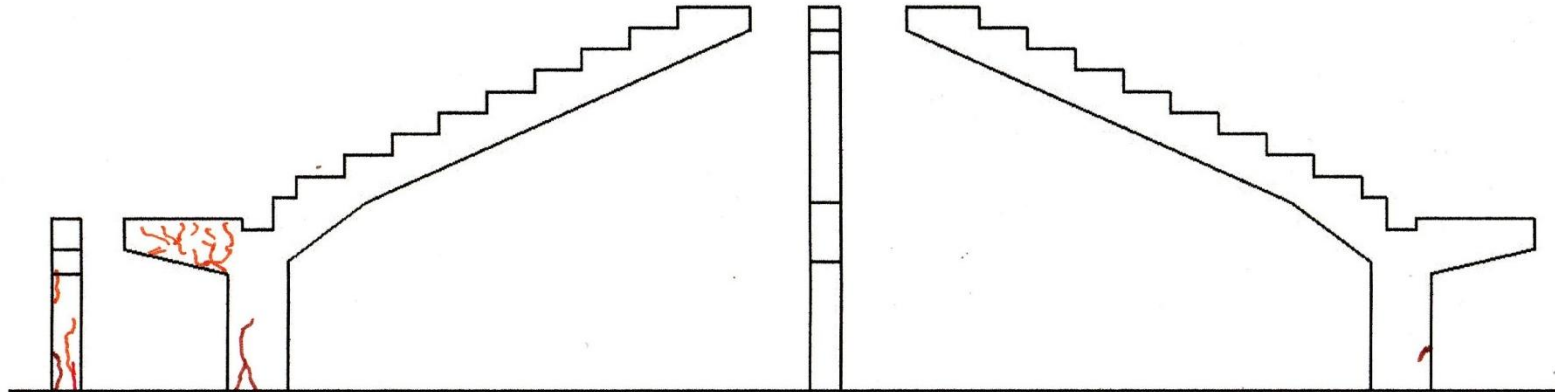
Descripción de los daños: repello fisurado, grietas y fracturas

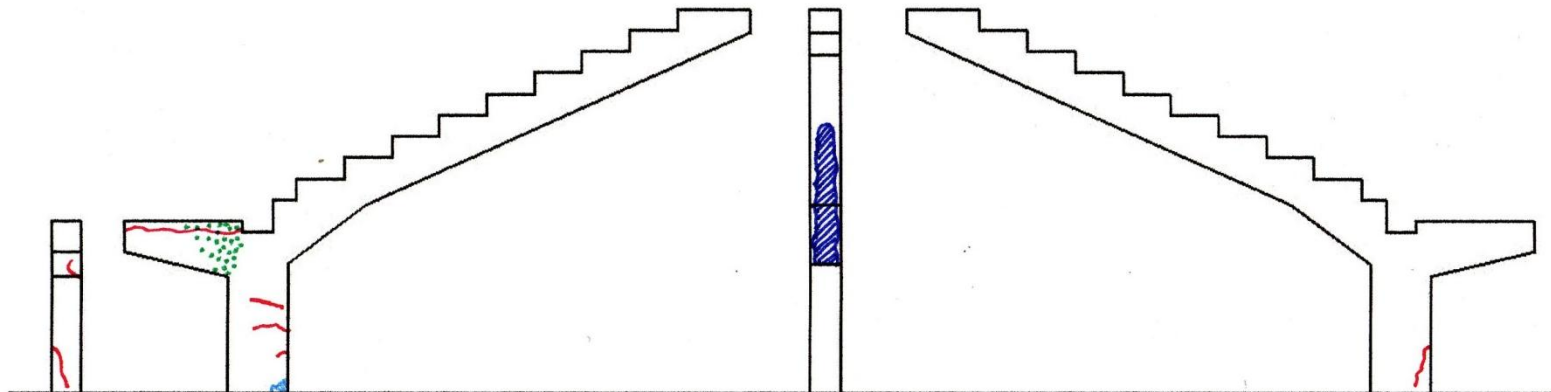
Descripción de los daños: fisuras, grietas y fracturas. Crecimiento de musgo. Desprendimiento de concreto y exposición del acero

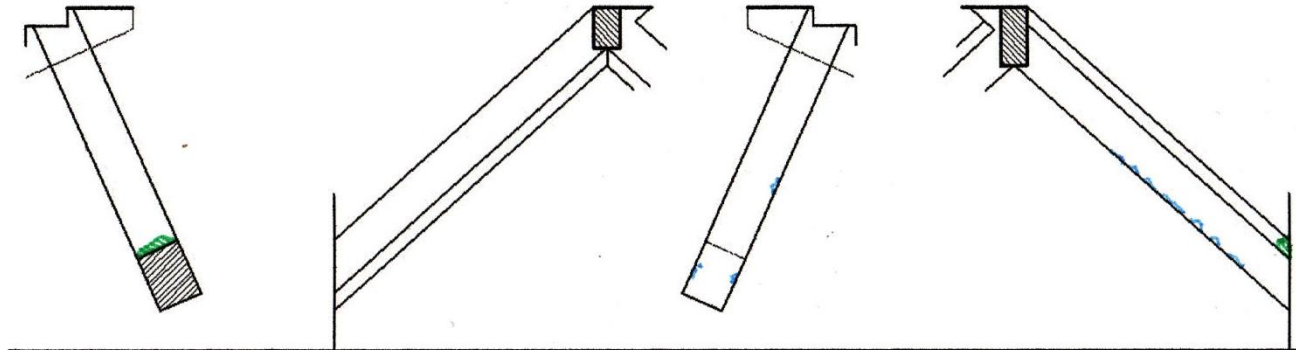
Descripción de los daños: desprendimiento de concreto en aristas. Crecimiento de vegetación en unión con muro de mampostería.

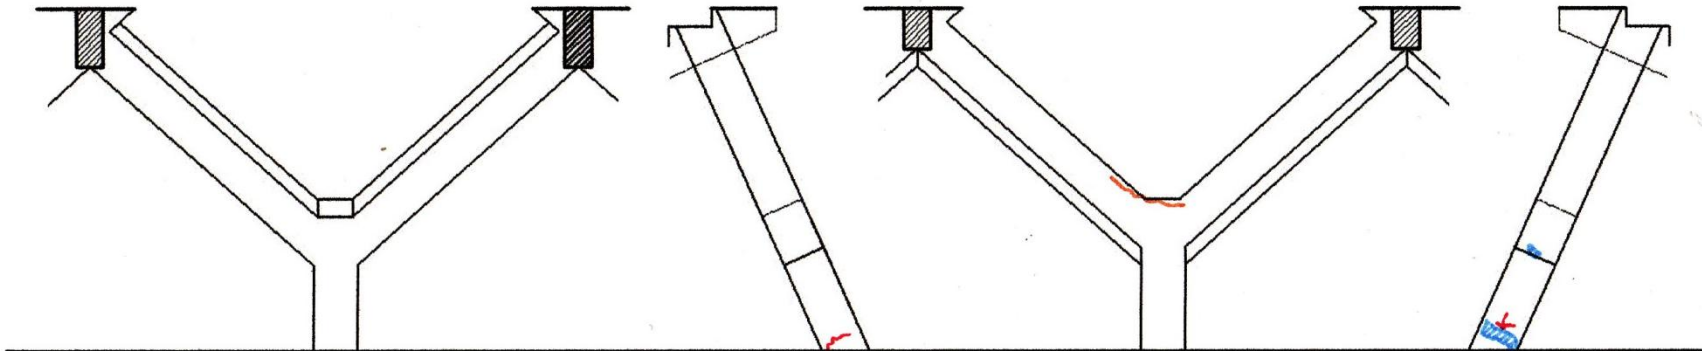
Descripción de los daños: Fisuras en concreto. Desprendimiento de concreto y exposición del acero

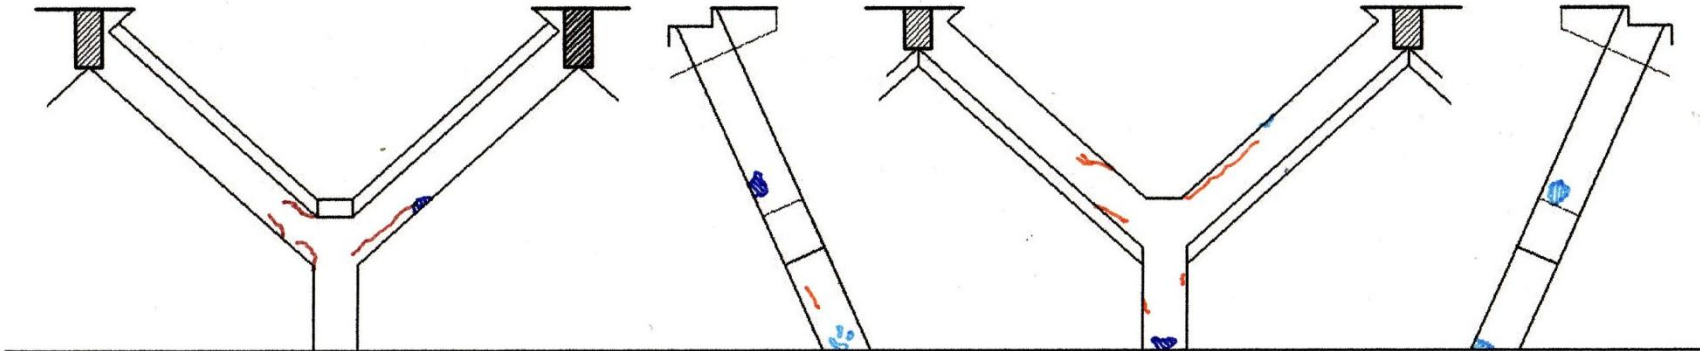
Descripción de los daños: asentamiento de base. Fisuras en cara frontal, grietas en cara lateral derecha. Relleno de concreto en agujeros y desprendimientos en aristas. Desprendimiento de concreto y exposición del acero en cara posterior

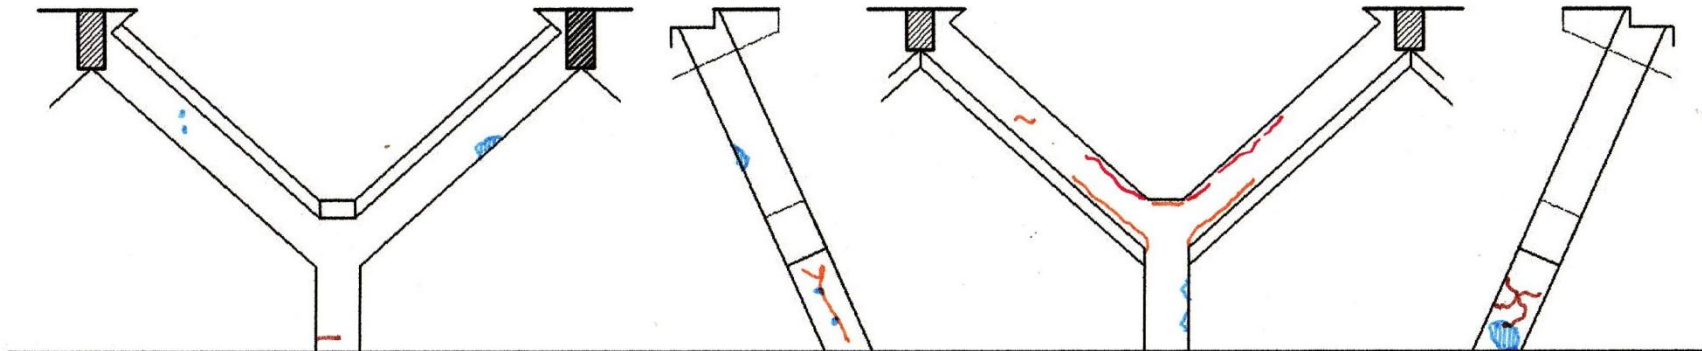
Descripción de los daños: fisuras y grietas en concreto, desprendimiento de concreto en aristas. Relleno de concreto en agujeros y desprendimientos en aristas.

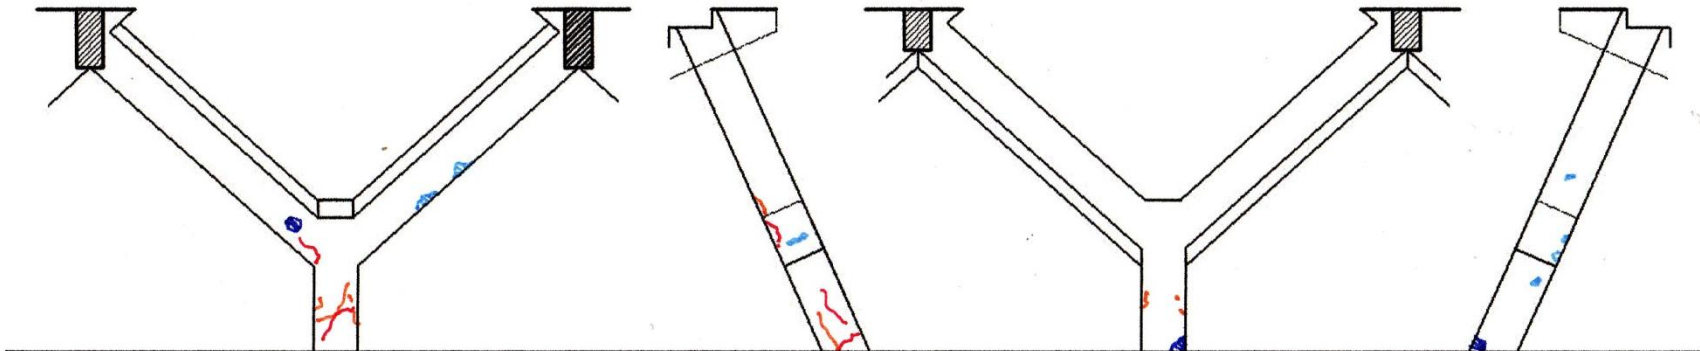
Descripción de los daños: abundantes fisuras en concreto, desprendimiento de concreto en aristas. Relleno de concreto en agujeros y desprendimientos en aristas.

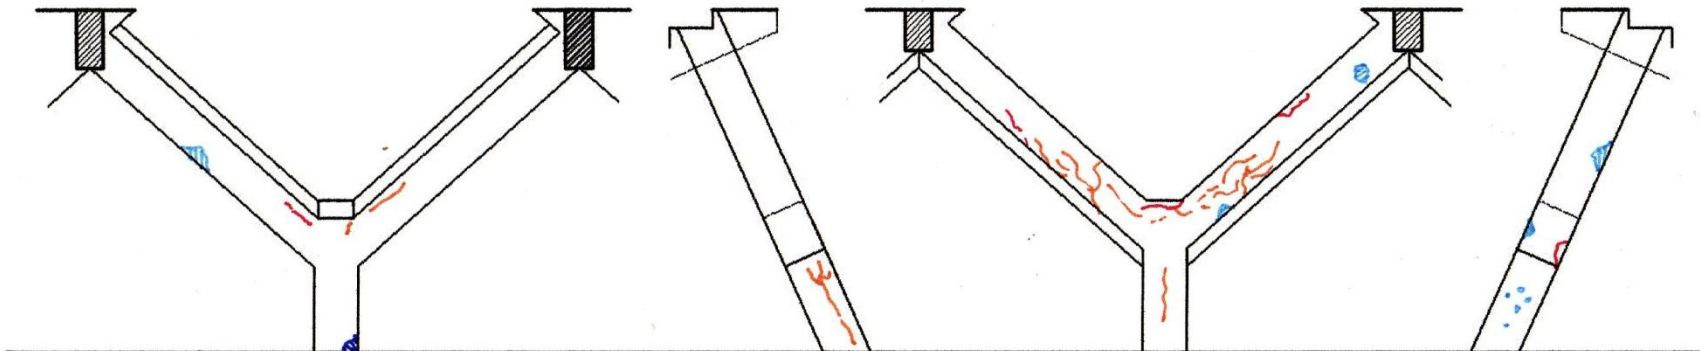
Descripción de los daños: fisuras y grietas en concreto, desprendimiento de concreto en aristas y en cara posterior, desprendimiento de concreto y exposición del acero en cara posterior

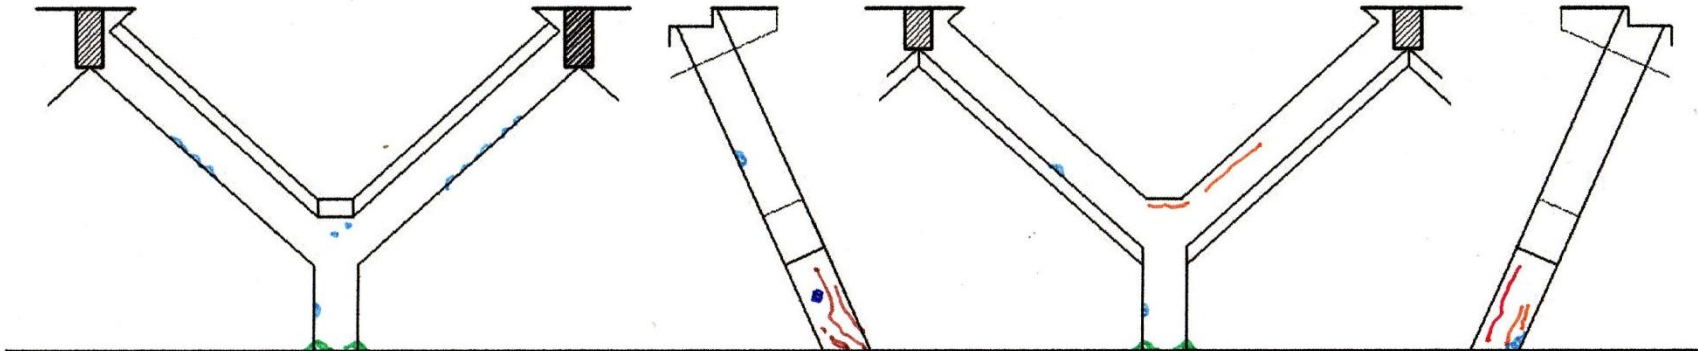
Descripción de los daños: base agrietada y desnivelada. Grietas y fracturas. Desprendimiento de concreto en aristas

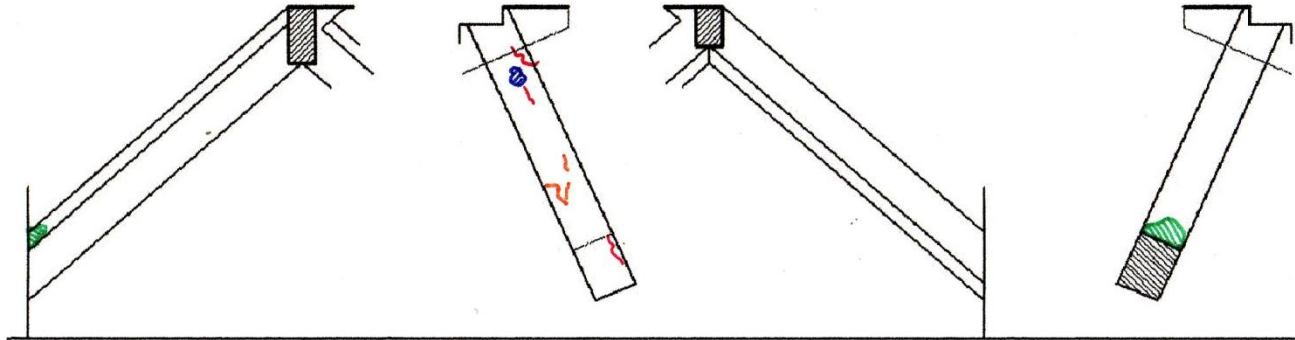
Descripción de los daños: desprendimiento de concreto en aristas. Crecimiento de vegetación en unión con muro de mampostería.

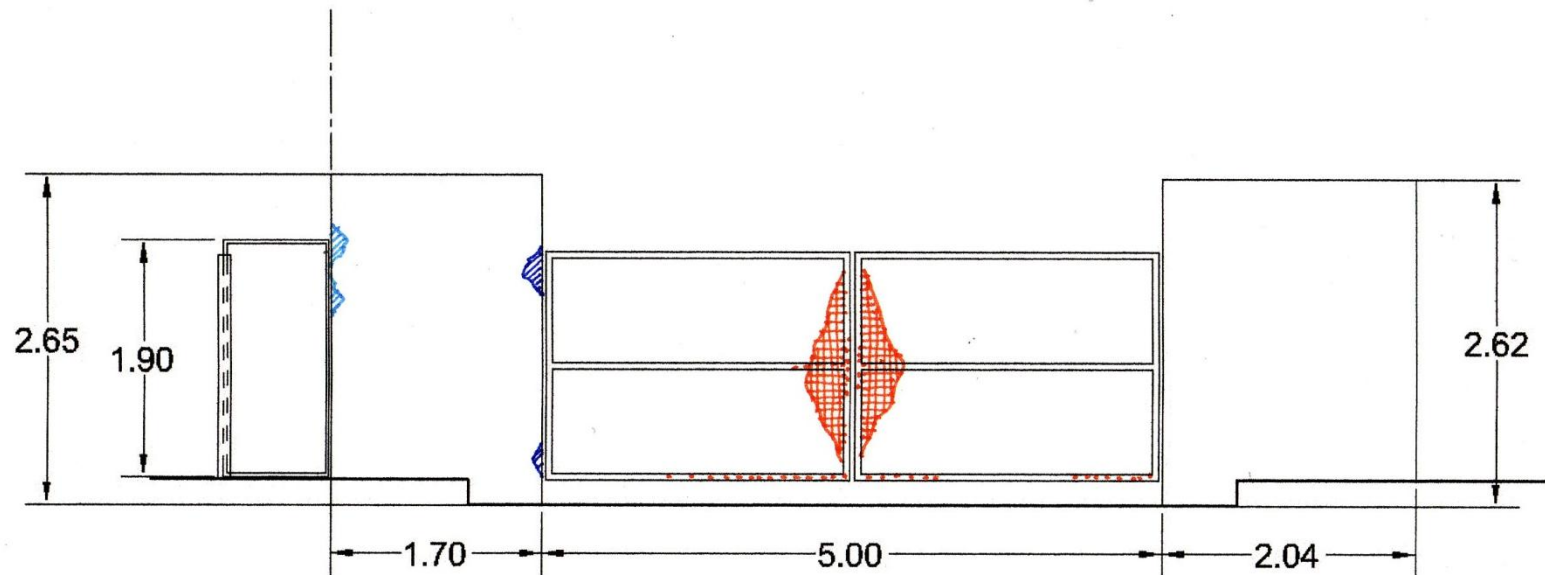
Descripción de los daños: estructura metálica con pintura desprendida. Tejido de la malla deshecho y deformado. Muros manchas por humedad, desprendimiento del concreto y exposición del acero en uniones con estructura del portón.

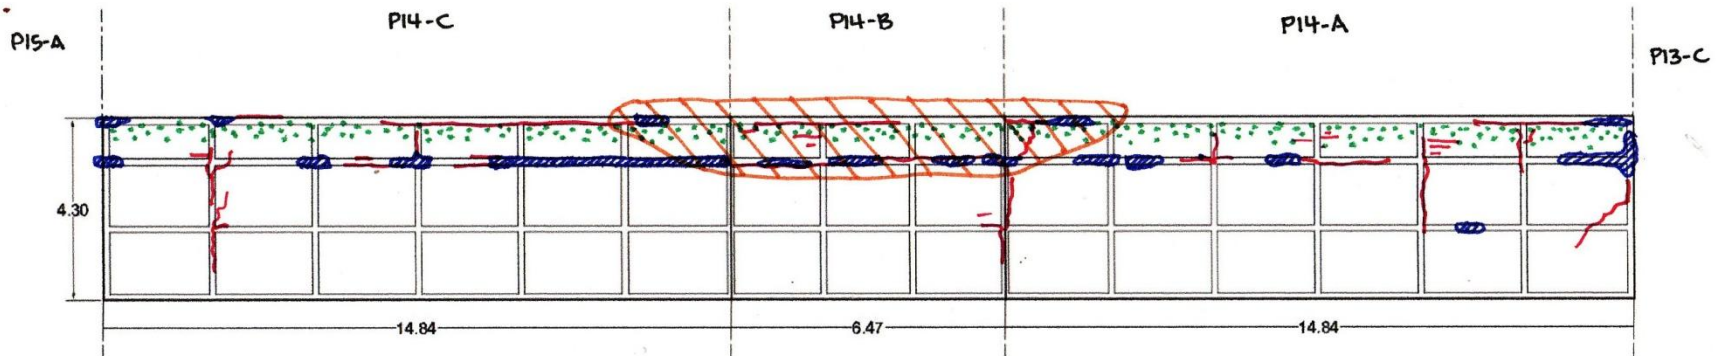
Descripción de los daños: crecimiento de musgo en parte superior de todo el muro. Grietas y fracturas en nervios, soleras y en aparejo de ladrillo. Desprendimiento de concreto y exposición del acero de refuerzo, corrosión y pudrición del acero en nervios y soleras, principalmente en solera intermedia superior. Desplome del muro hacia el interior en tramo superior de p14-b.
