UNIVERSIDAD DE EL SALVADOR
FACULTAD MULTIDISCIPLINARIA DE OCCIDENTE
DEPARTAMENTO DE INGENIERÍA Y ARQUITECTURA

TRABAJO DE GRADO:

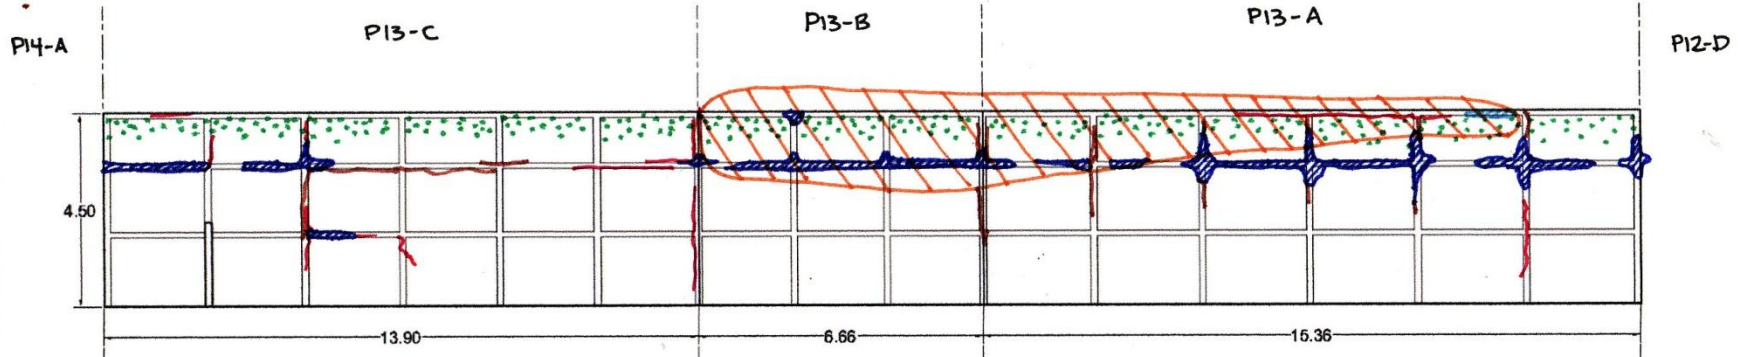
Descripción de los daños: crecimiento de musgo en parte superior de todo el muro. Grietas y fracturas en nervios y soleras. Desprendimiento de concreto y exposición del acero de refuerzo, corrosión y pudrición del acero en nervios y soleras, principalmente en solera intermedia superior. Desplome del muro hacia el interior en tramo superior de p13-b y parte de p13-a.

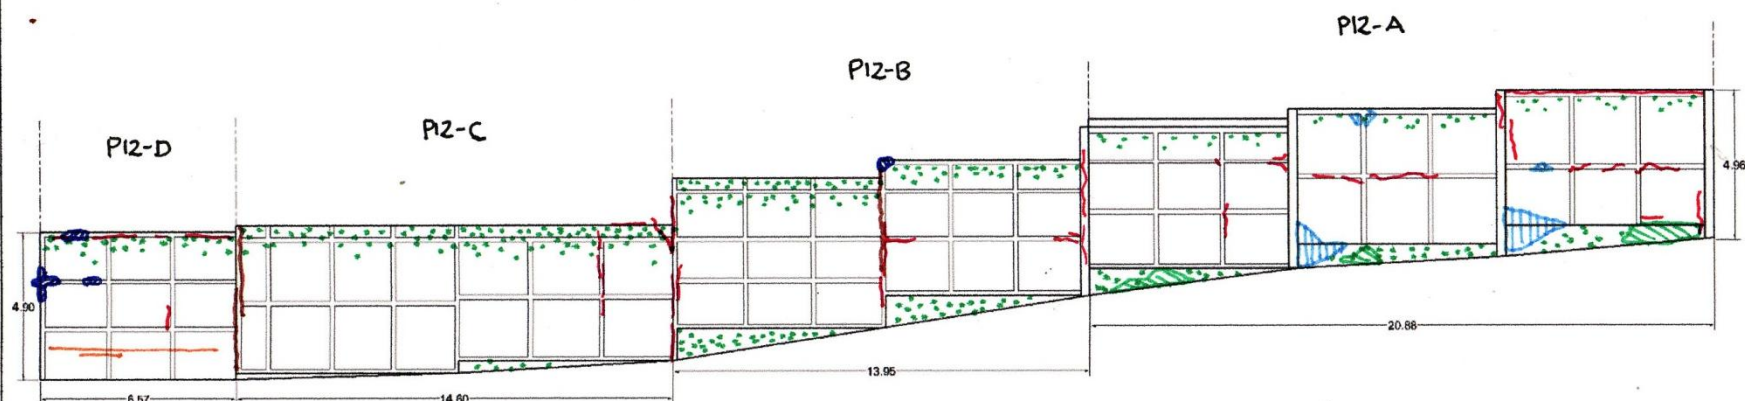
Descripción de los daños: meteorización en algunas piezas aisladas en muro de ladrillo de barro. Grietas y fracturas en nervios y soleras. Desprendimiento de concreto y exposición del acero de refuerzo, corrosión y pudrición del acero en nervios y soleras. Crecimiento de musgos y vegetación en cimientos y en borde superior del muro. Leves desplomes en algunos tramos del muro.

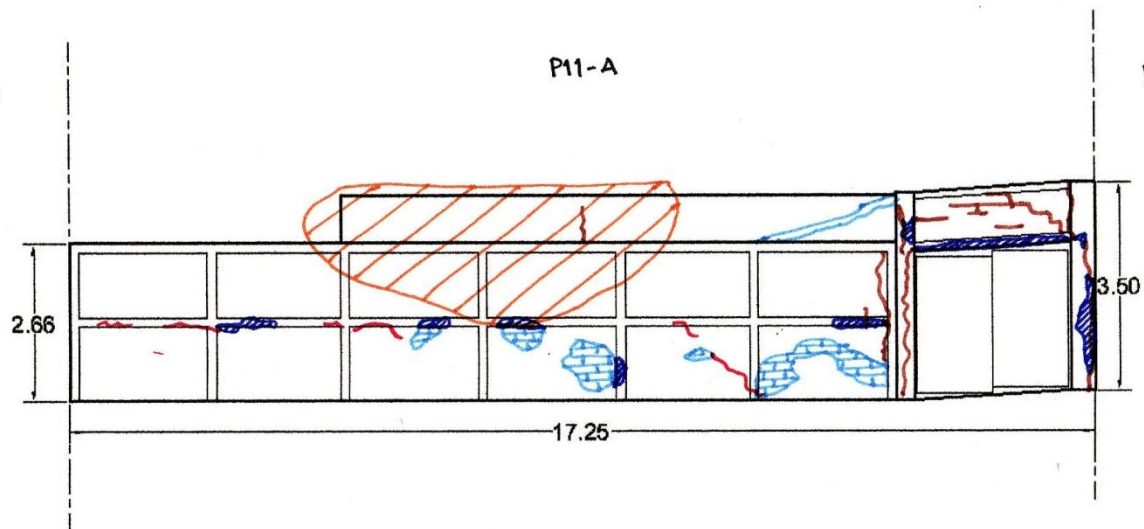
Descripción de los daños: meteorización de ladrillos de barro en primer block del muro. Grietas y fracturas en aparejo de ladrillo, nervios y soleras. Desprendimiento de concreto y exposición del acero de refuerzo, corrosión y pudrición del acero en nervios y soleras, principalmente marco de acceso a9. Desplome del muro hacia el exterior en tramo central.

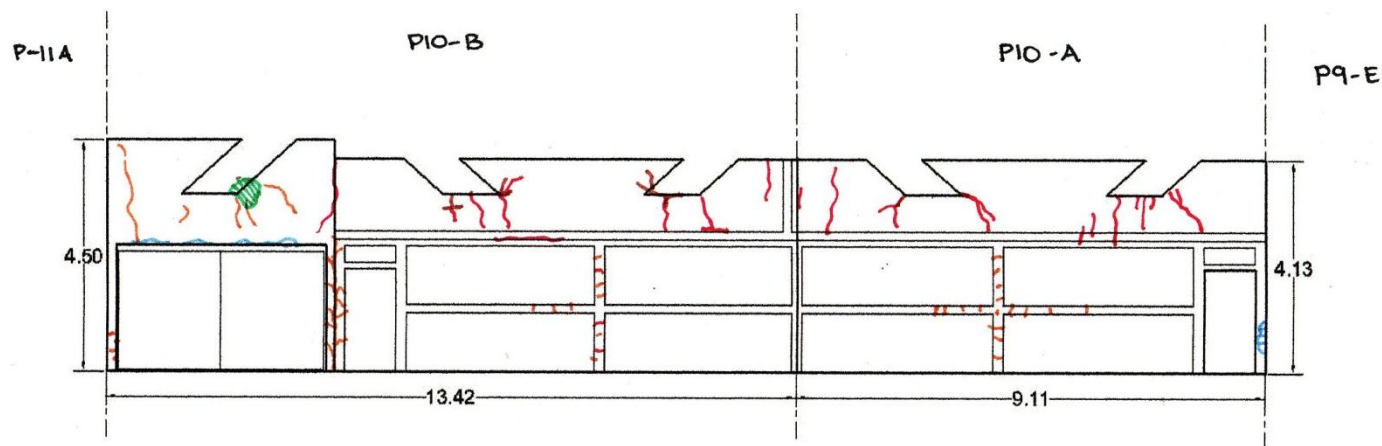
Descripción de los daños: pintura descascarada, manchas por humedad en base de muro. Múltiples fisuras transversales en soleras y nervios. Agrietamientos en pared de block en todas intersecciones con estructura principal. Agrietamiento y crecimiento de vegetación en tramo de p10-b sobre acceso a8 en intersección con estructura principal.

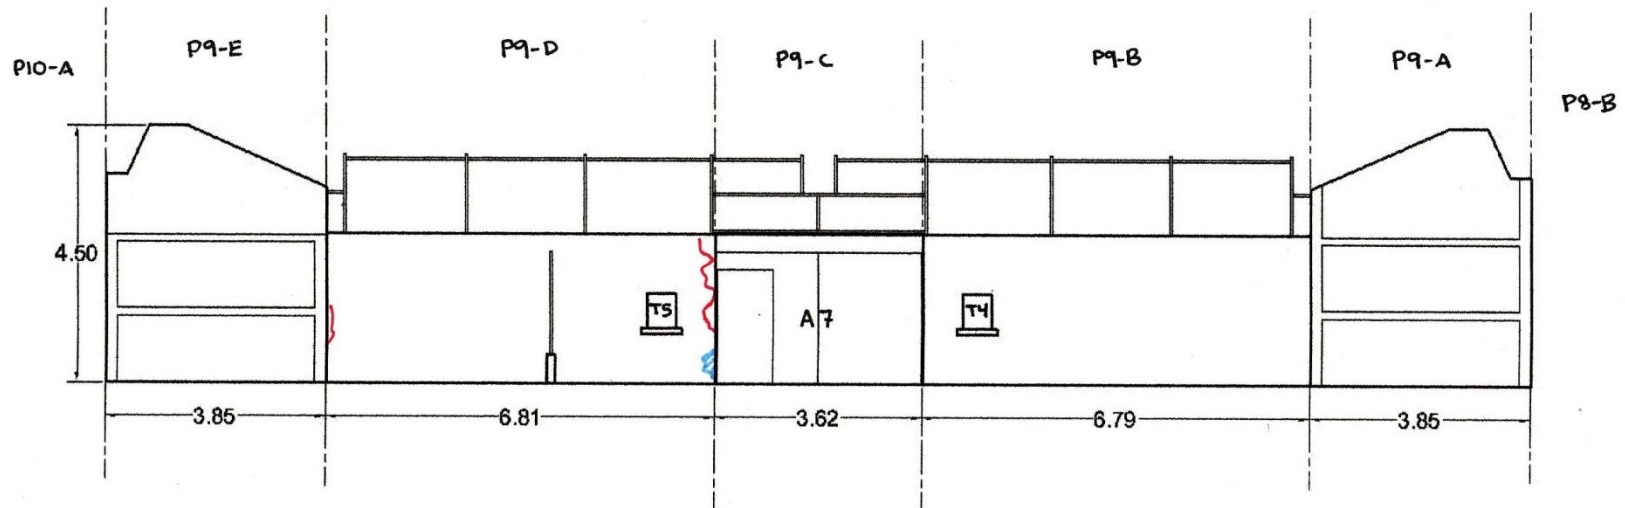
Descripción de los daños: muro en buen estado, no presenta daños perceptibles

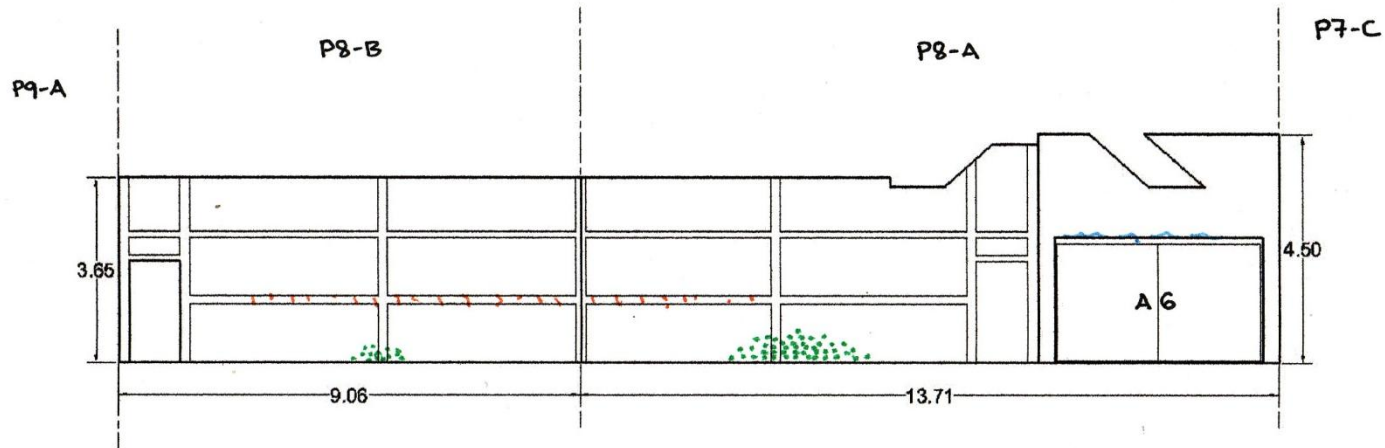
Descripción de los daños: pintura descascarada, manchas por humedad y crecimiento de musgos. Leves fisuras en nervaduras

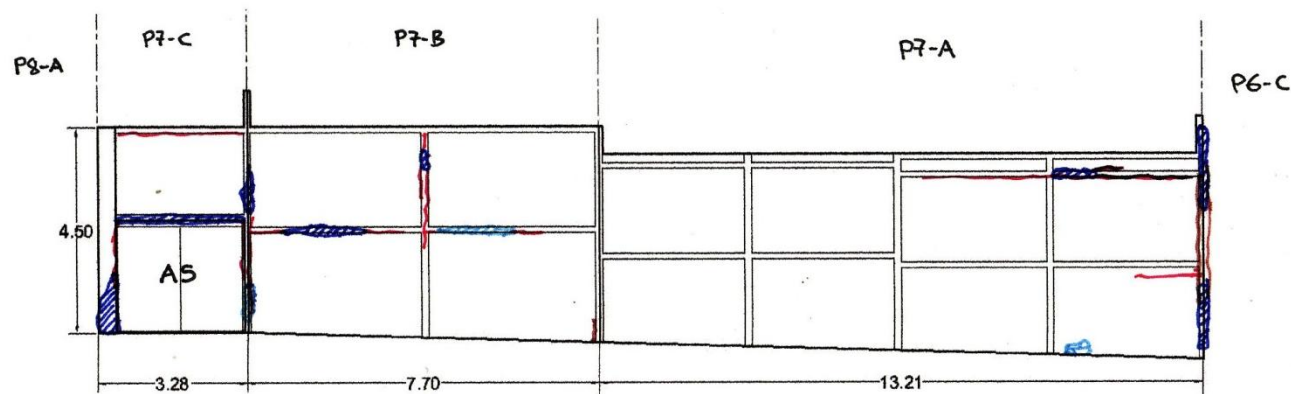
Descripción de los daños: Grietas y fracturas en nervios y soleras. Desprendimiento de concreto y exposición del acero de refuerzo, corrosión y pudrición del acero en nervios y soleras (principalmente marco de acceso a5 en p7-c).

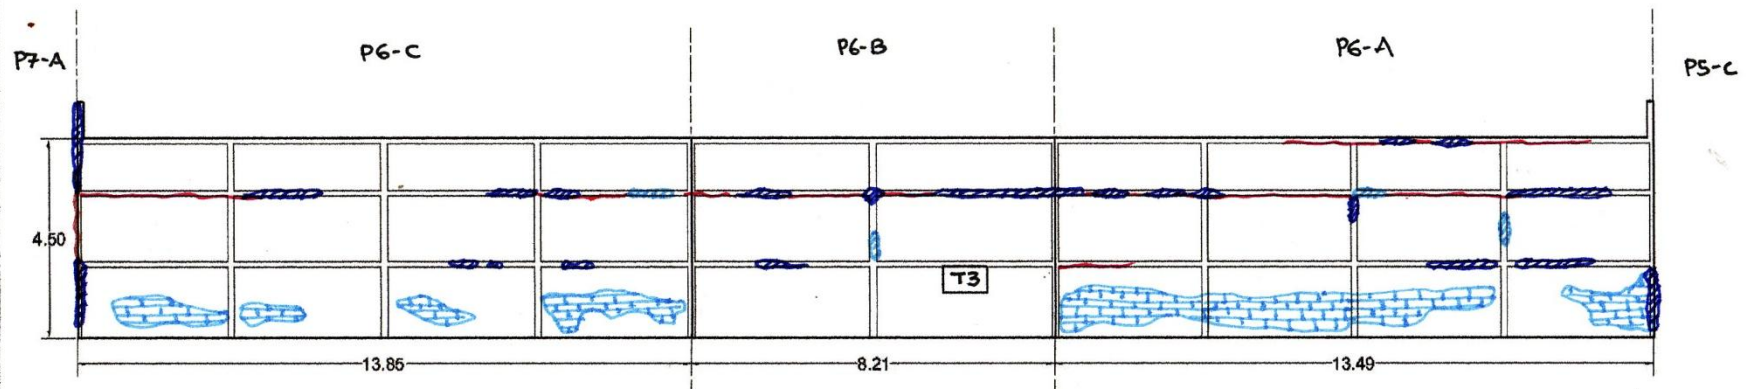
Descripción de los daños: meteorización de ladrillos de barro en primer block de todo el muro. Grietas y fracturas en nervios y soleras. Desprendimiento de concreto y exposición del acero de refuerzo, corrosión y pudrición del acero en nervios y soleras, principalmente en solera intermedia superior.

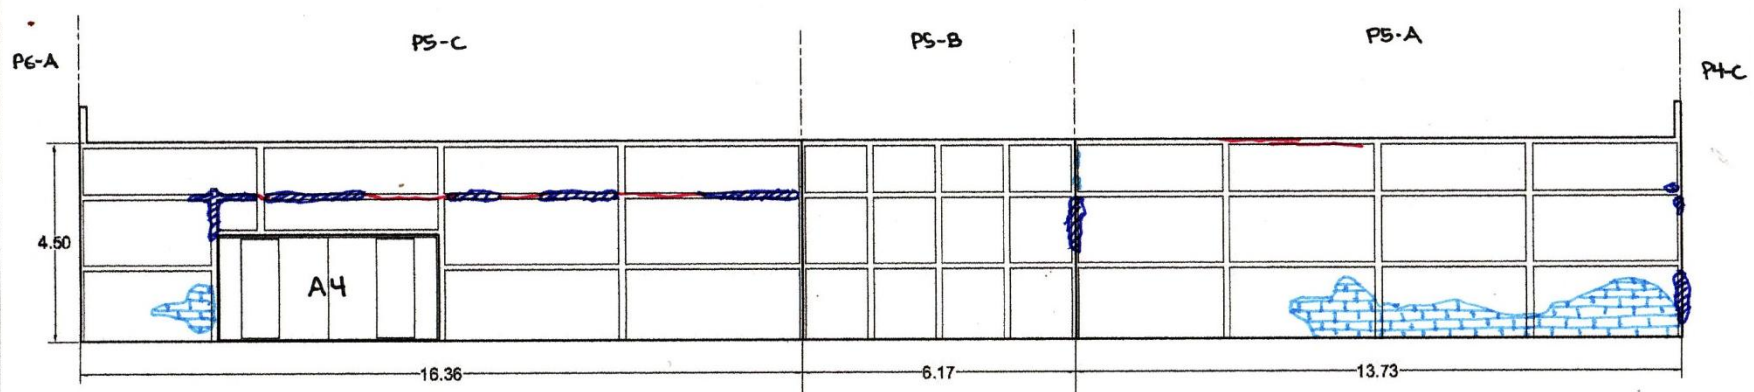
Descripción de los daños: meteorización de ladrillos de barro en p5-a y p5-c. Grietas en solera de corona. Desprendimiento de concreto y exposición del acero de refuerzo, corrosión y pudrición del acero en nervios y soleras.

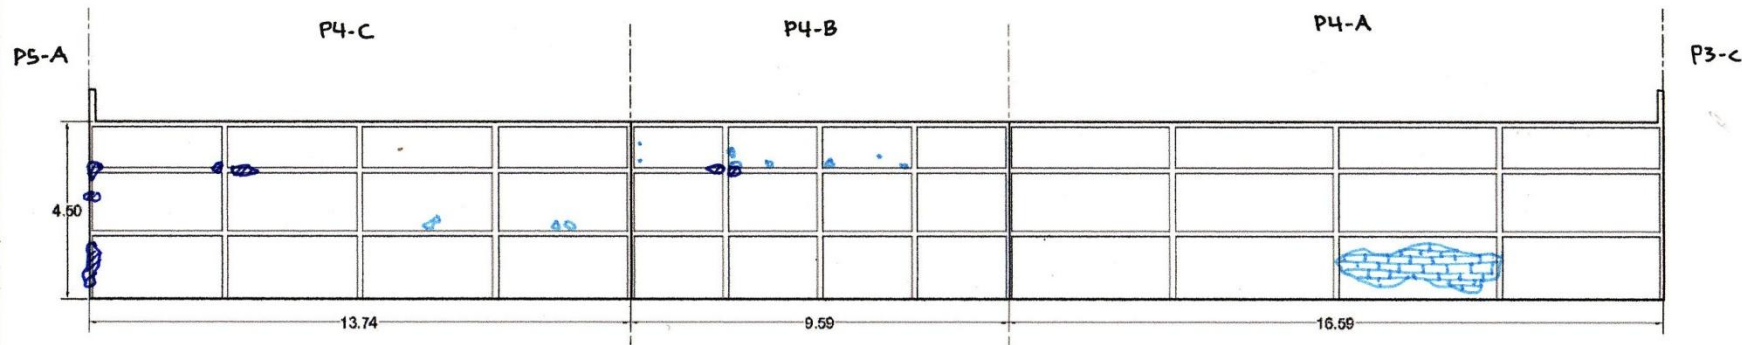
Descripción de los daños: meteorización de ladrillos de barro en p4-a. Desprendimiento de concreto y exposición del acero de refuerzo, corrosión y pudrición del acero en nervios y soleras.

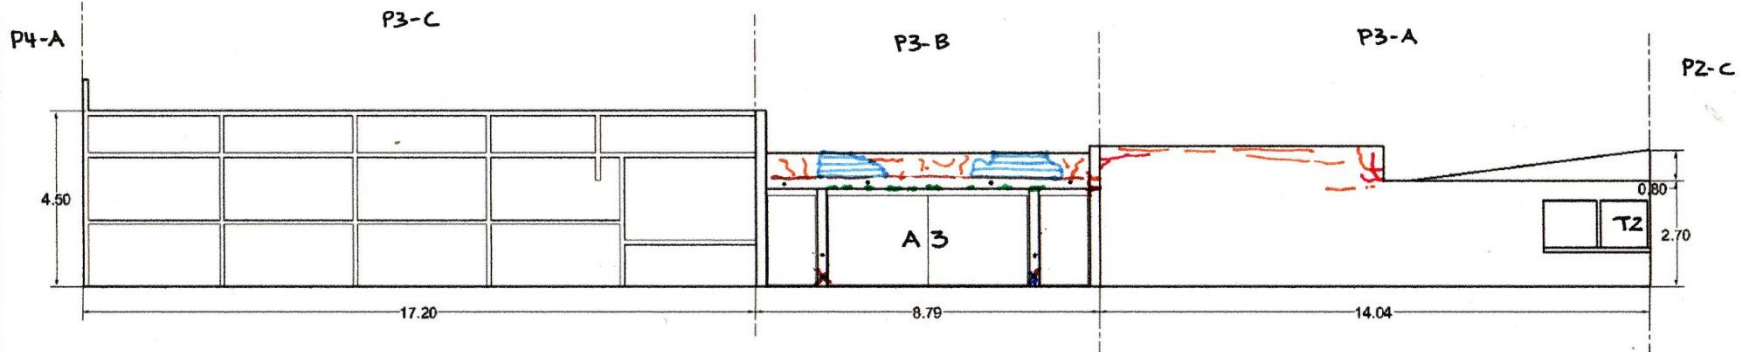
Descripción de los daños: repello de paredes fisurado. Grietas y fisuras en muros. Múltiples fisuras y caída del repello en parapeto y grieta a todo el largo de la unión losa-parapeto. Desprendimiento de goterón. Fracturas, desprendimiento de concreto y exposición del acero de refuerzo en base de columnas. Dislocación transversal en columnas a la altura de la unión con losa.

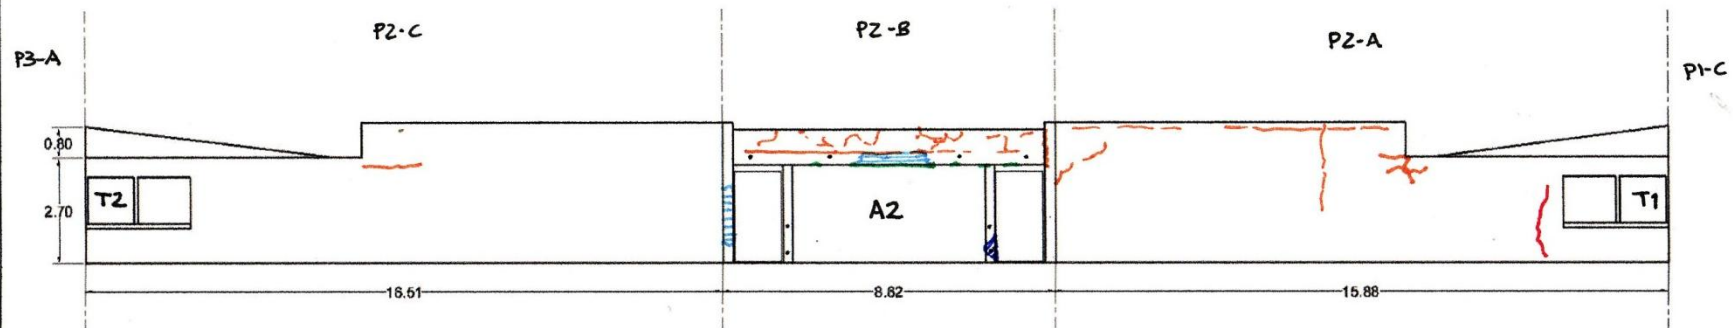
Descripción de los daños: fisuras y grietas en tramos p2-a y p2-c. Desprendimientos importantes de repello en columnas y losa. Grietas en juntas losa-columna. Fractura horizontal en losa. Desprendimiento de concreto y exposición del acero de refuerzo en base de columnas.

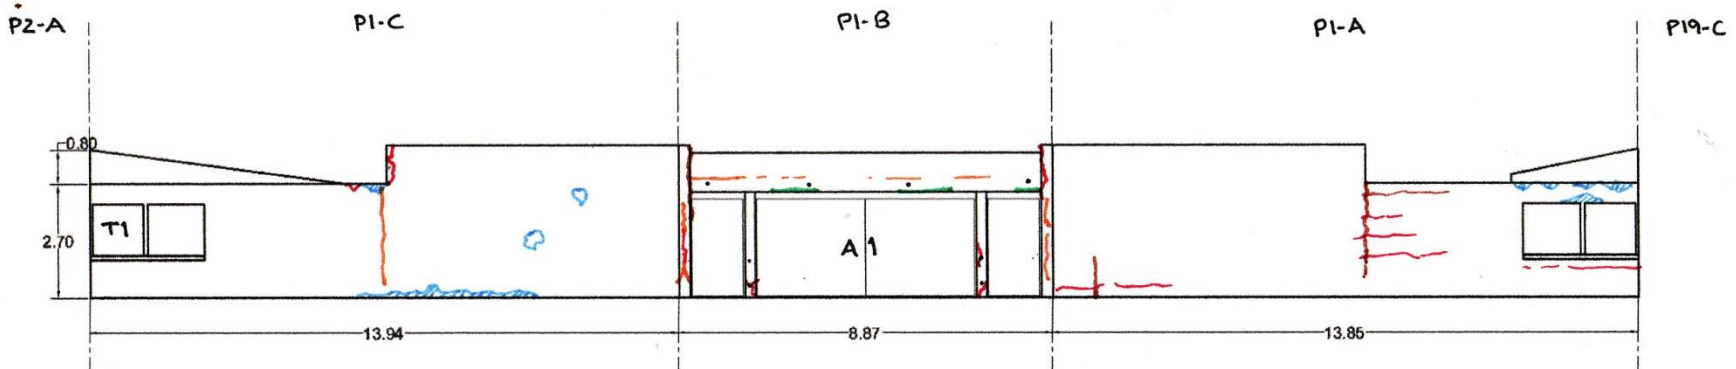
Descripción de los daños: pintura descascarada. Manchas por humedad. Dislocación en pared p1-a. Grietas, fracturas y dislocaciones en columnas y en juntas columna-muro y columna-losa. Fisura longitudinal en unión losa-parapeto. Caída de repello, caída de goterón. Grietas y desconchamiento del concreto en cara inferior de losa.

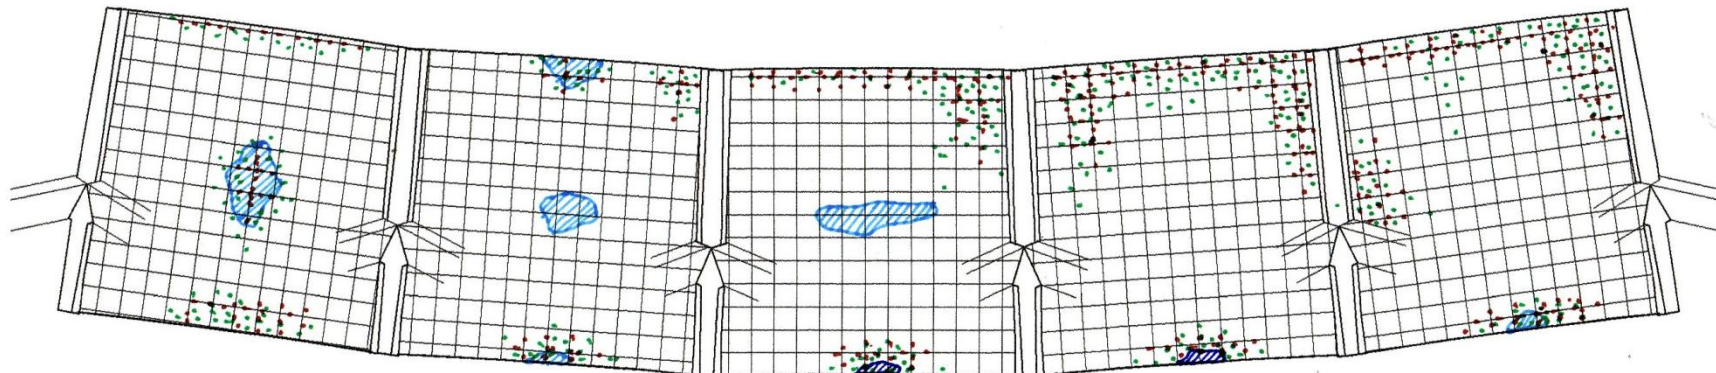
Descripción de los daños: ligero pandeo en losas, manchas y repello descascarado por humedad, crecimiento de musgos, corrosión leve de estructura, fisuras y grietas. Desprendimiento de concreto, exposición del refuerzo en losas. Fisuras en vigas

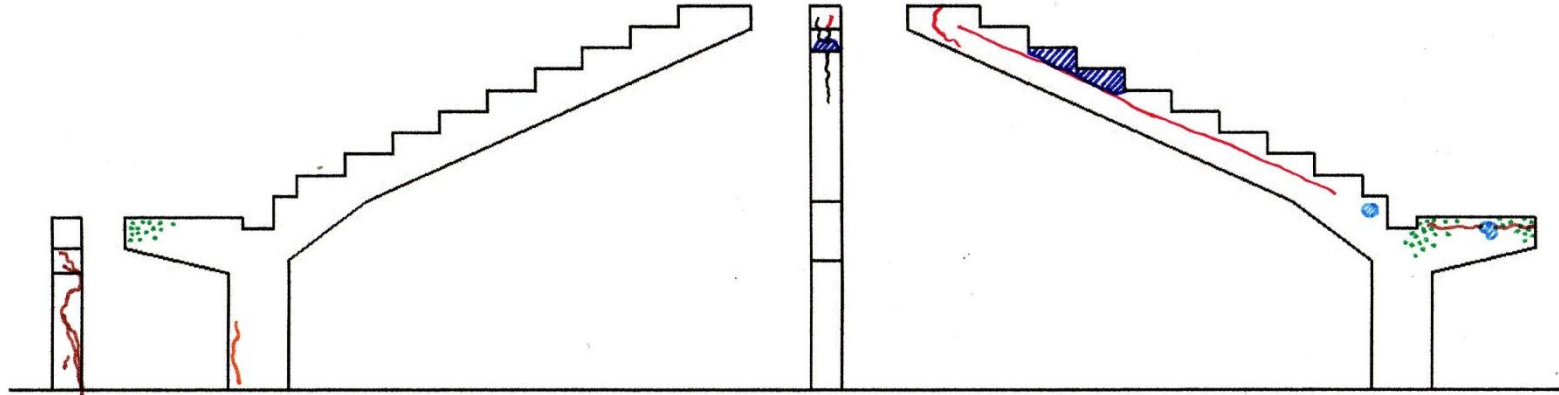
Descripción de los daños: grietas, fracturas y dislocaciones. Desprendimiento de concreto y exposición del acero. Crecimiento de musgo por humedad

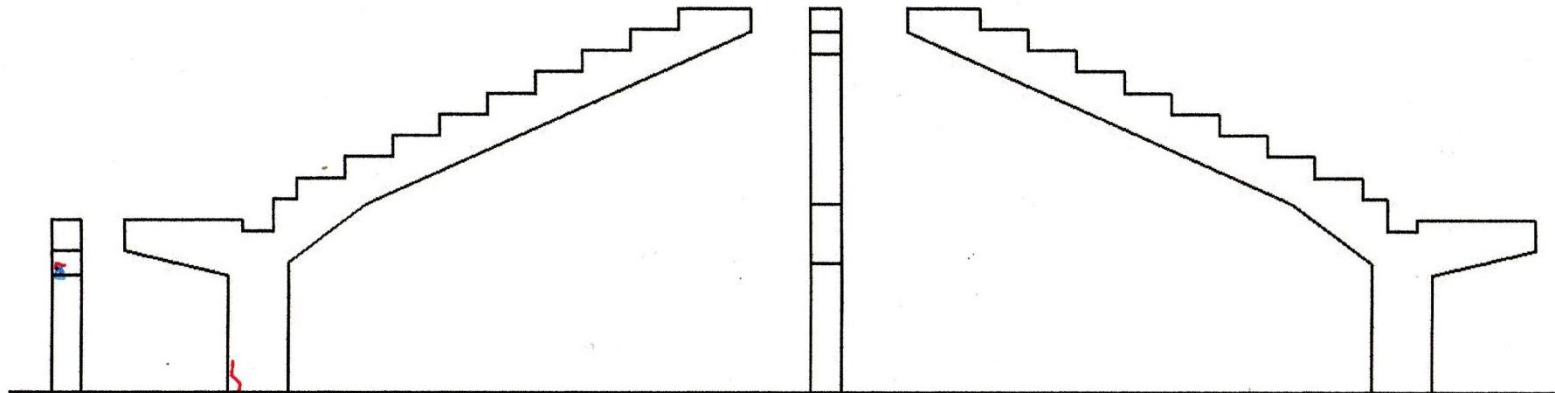
Descripción de los daños: no se observan daños relevantes

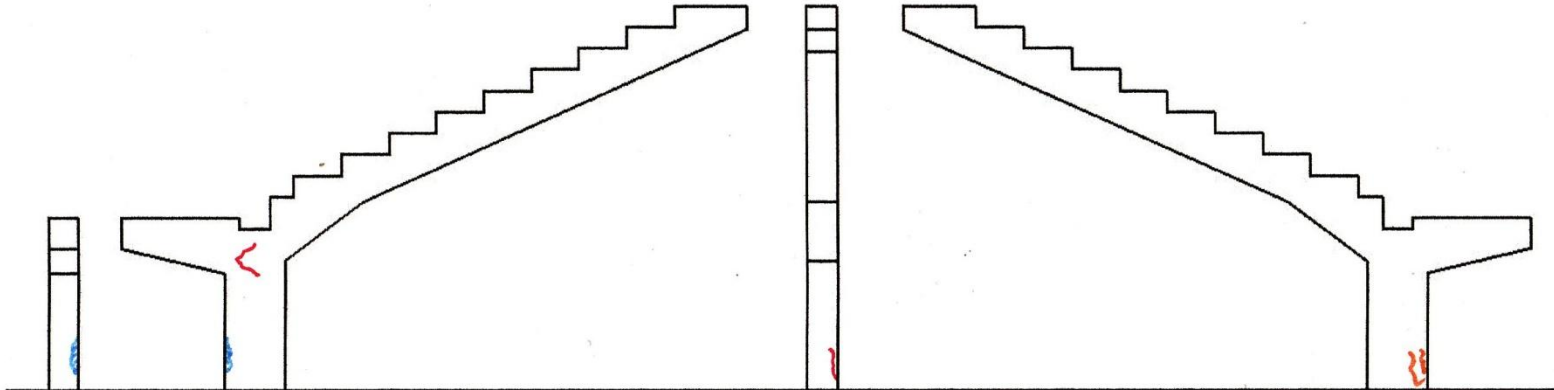
Descripción de los daños: fisuras y grietas en el concreto

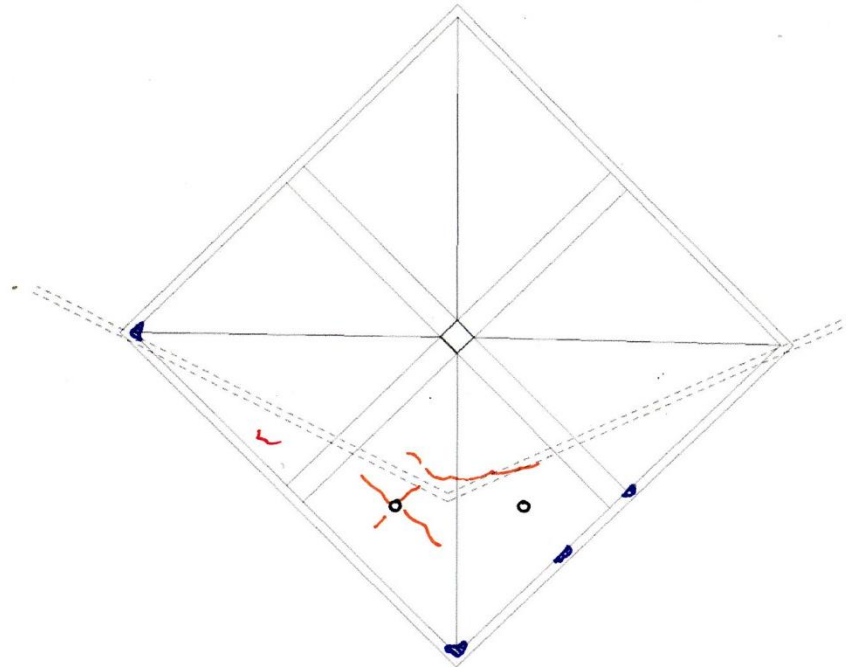
Descripción de los daños: las vigas de cierre presentan pandeo, caída del repello en cara inferior, fisuras y grietas en cara inferior y en unión con losa, desprendimiento del concreto y exposición del acero de refuerzo. Desprendimiento del repello y ampollas generadas por humedad. Exposición del acero de refuerzo en vértice.

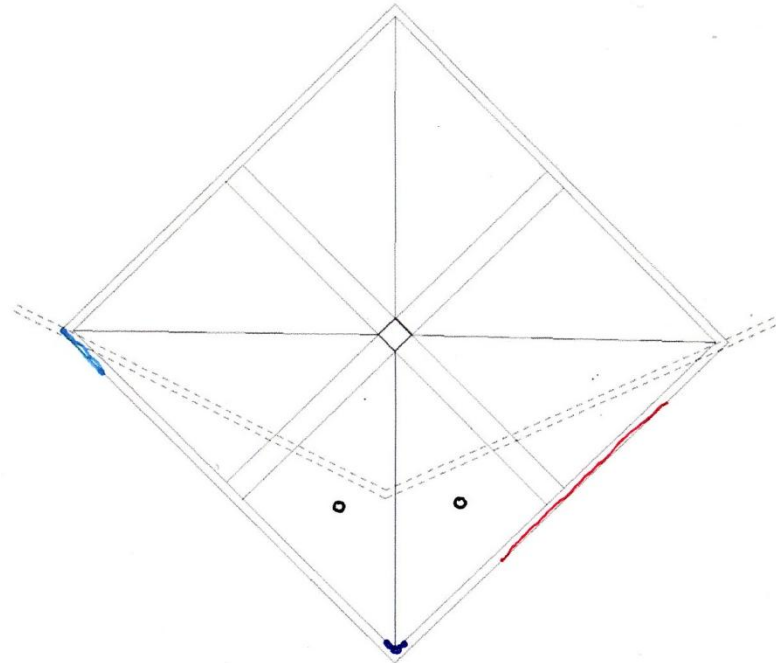
Descripción de los daños: las vigas de cierre presentan pandeo, caída del repello en cara inferior y fisuras y grietas. Humedad y crecimiento de musgo en estructura y losa. Exposición del acero de refuerzo en vértice.

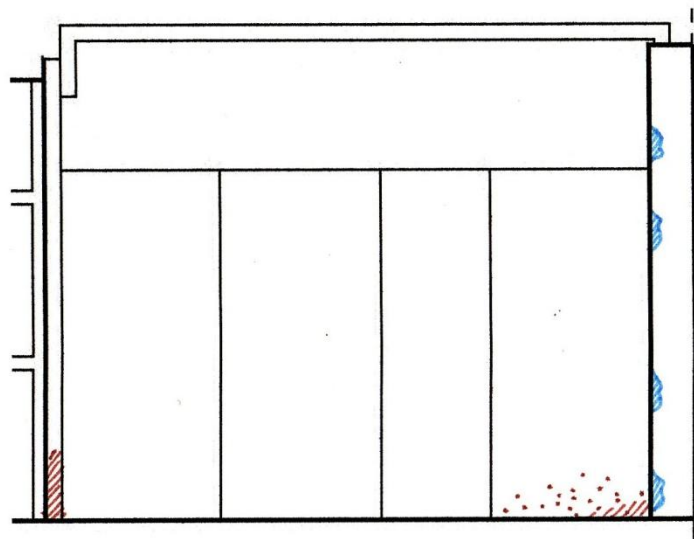
Descripción de los daños: láminas con múltiples abolladuras y remiendos. Láminas, estructura y travesaño presentan corrosión

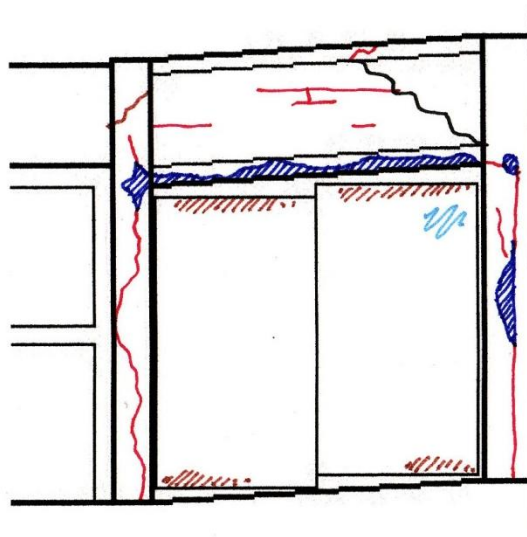
Descripción de los daños: láminas abolladas, borde inferior y superior de láminas y estructura corroído. Muro en muy mal estado. Escaleras de acceso presentan desniveles pronunciados, desprendimiento de concreto dislocamientos y abundantes fracturas. Muro en borde derecho presenta dislocamientos de más de 1cm en la base. Mampostería de piedra con fracturas y dislocamientos

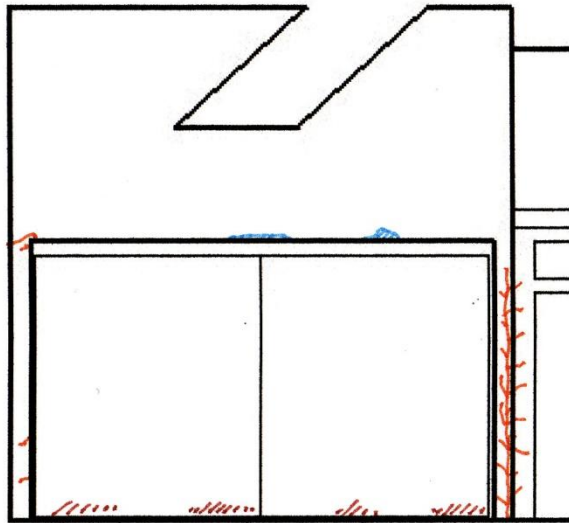
Descripción de los daños: borde inferior de láminas y de estructura metálica corroído.

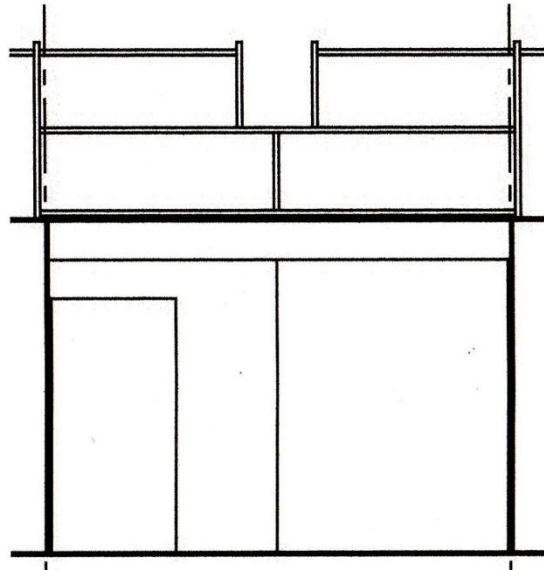
Descripción de los daños: láminas levemente abolladas. Defensa de varillas sobre el portón deformada.

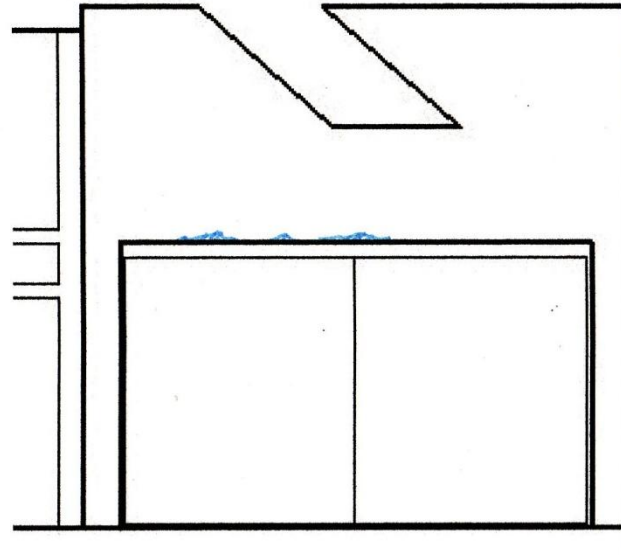
Descripción de los daños: láminas abolladas. No presenta mayores daños perceptibles

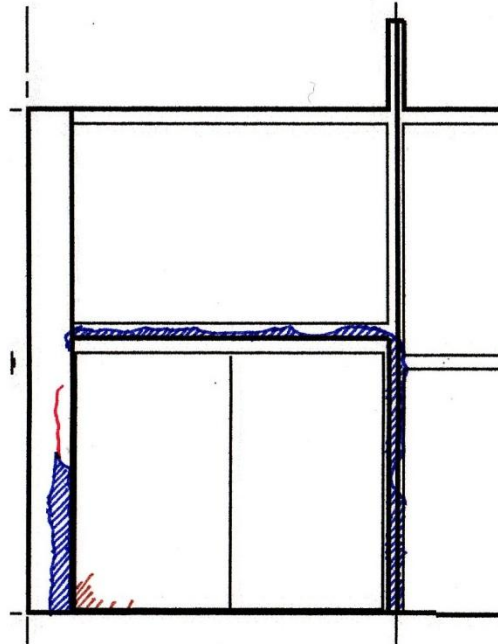
Descripción de los daños: láminas abolladas. Escaleras de acceso con dos dislocaciones en toda su longitud.

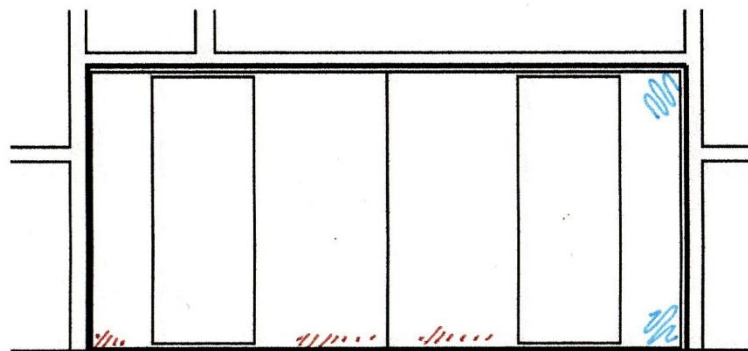
Descripción de los daños: láminas abolladas. Borde inferior de la estructura metálica levemente corroído.

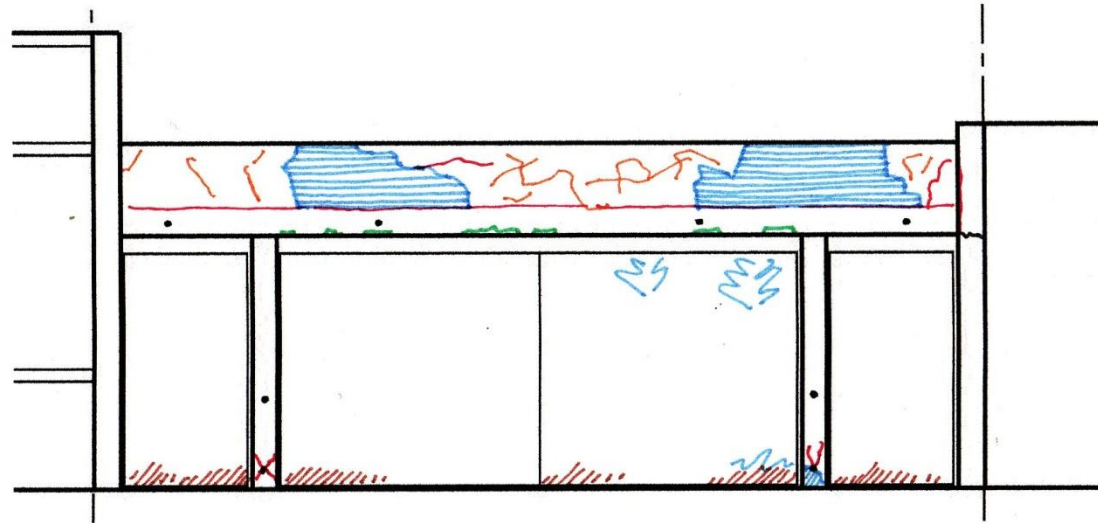
Descripción de los daños: Borde inferior de láminas y estructura corroído y podrido. Láminas abolladas, con algunos agujeros y remiendos. Grieta a todo el largo de la unión losa-parapeto. Desprendimiento de goterón. Múltiples fisuras y caída del repello en parapeto. Fracturas, desprendimiento de concreto y exposición del acero de refuerzo en base de columnas. Fractura transversal en columna a la altura de la unión con losa.

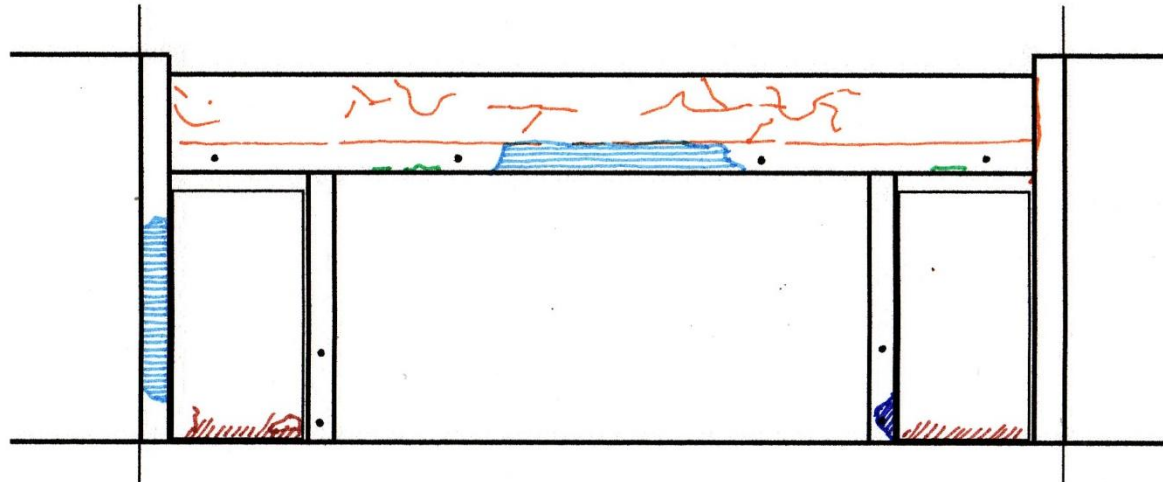
Descripción de los daños: láminas abolladas y con algunos agujeros. Borde inferior de la estructura corroído y podrido. Desprendimientos importantes de repello en columnas y losa. Grietas en juntas losa-columna. Fractura horizontal en losa. Desprendimiento de concreto y exposición del acero de refuerzo en base de columnas.

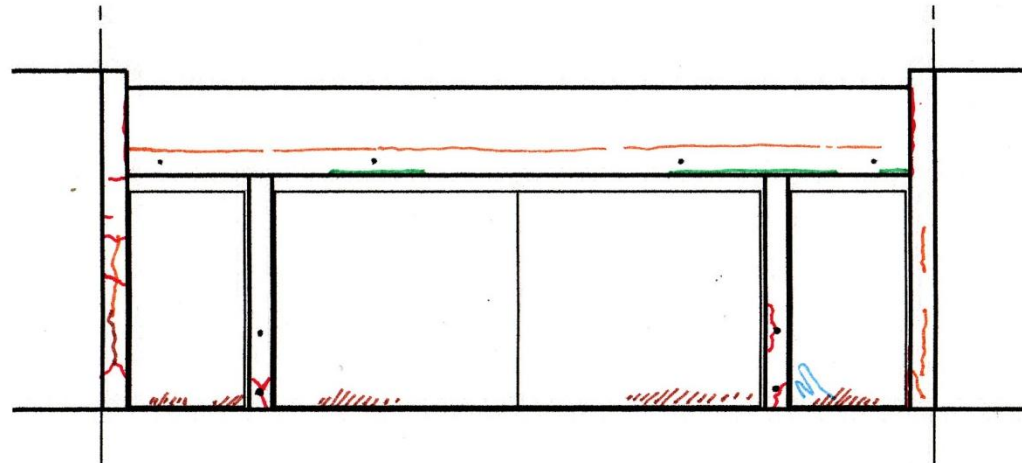
Descripción de los daños: corrosión en borde inferior de estructura y láminas metálicas. Láminas abolladas. Grietas, fracturas y dislocaciones verticales en columnas y en juntas columna-muro y columna-losa. Fisura longitudinal en unión losa-parapeto. Caída de repello, caída de goterón. Grietas y desconchamiento del concreto en cara inferior de losa.

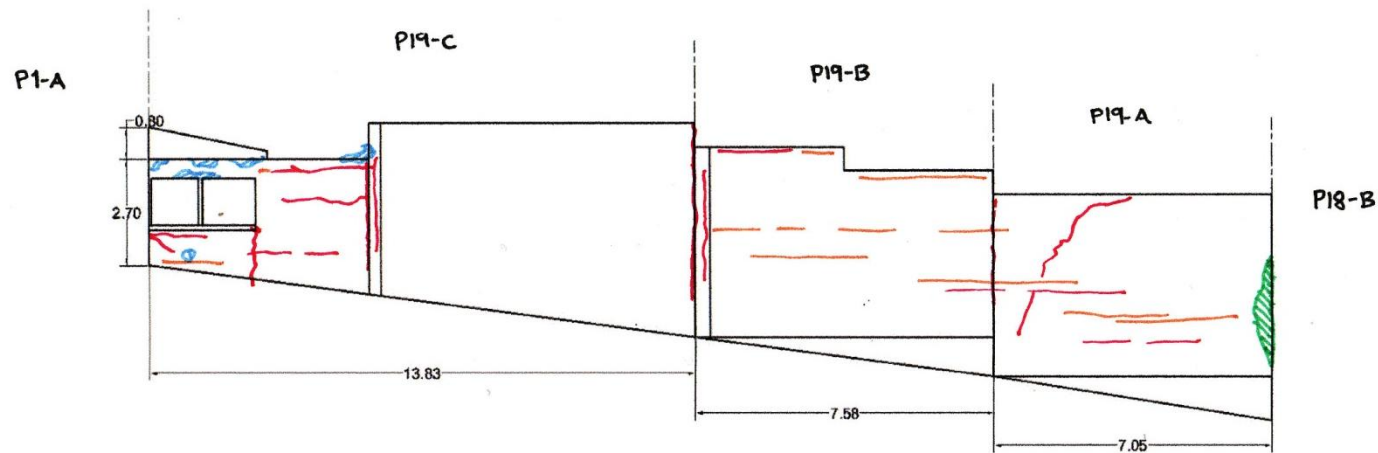
Descripción de los daños: repello fisurado, pintura descascarada, algunas grietas y ampollas por humedad. Crecimiento de vegetación en extremo derecho de p19-a.

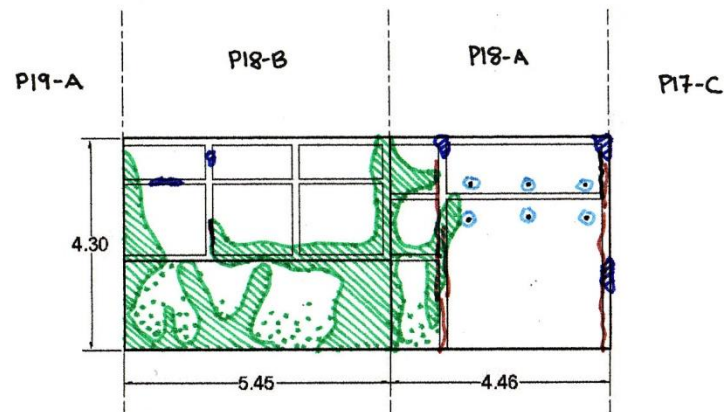
Descripción de los daños: meteorización de ladrillos de barro. Grietas y fracturas en nervios, soleras y en uniones con aparejo de ladrillo. Desprendimiento de concreto y exposición del acero de refuerzo, corrosión y pudrición del acero en nervios y soleras. Crecimiento de musgos y abundante vegetación, principalmente en muro de mampostería de piedra en p18-b.

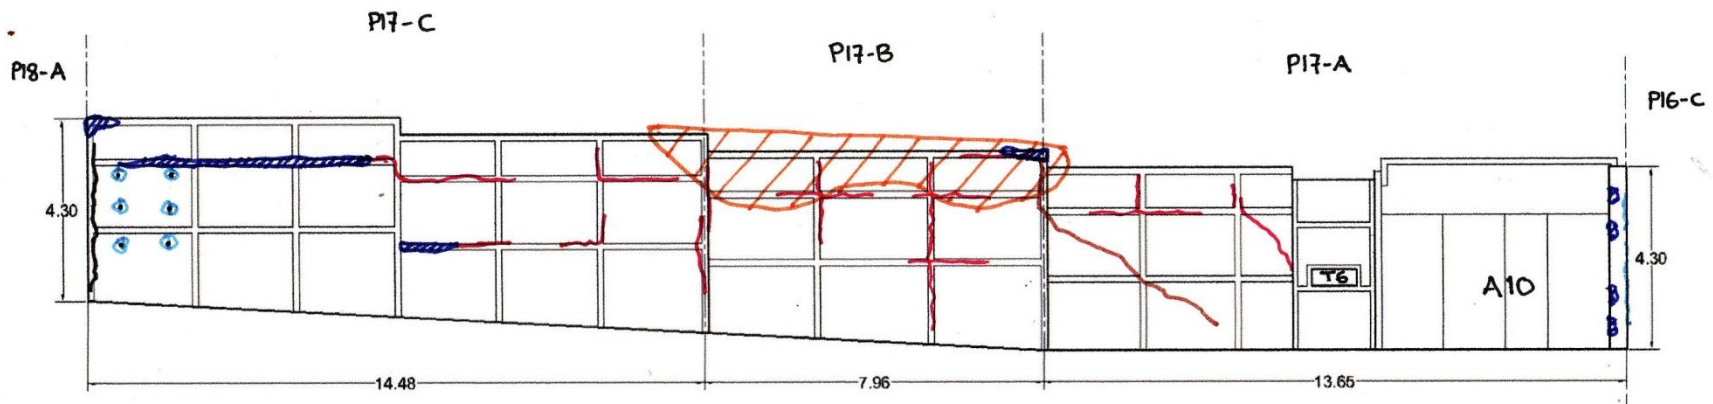
Descripción de los daños: meteorización de ladrillos de barro en primer bloque de tramo p17-c. Grietas y fracturas en nervios, soleras y en aparejo de ladrillo. Desprendimiento de concreto y exposición del acero de refuerzo, corrosión y pudrición del acero en nervios y soleras. Desplome del muro hacia el exterior en tramo superior de p17-b.

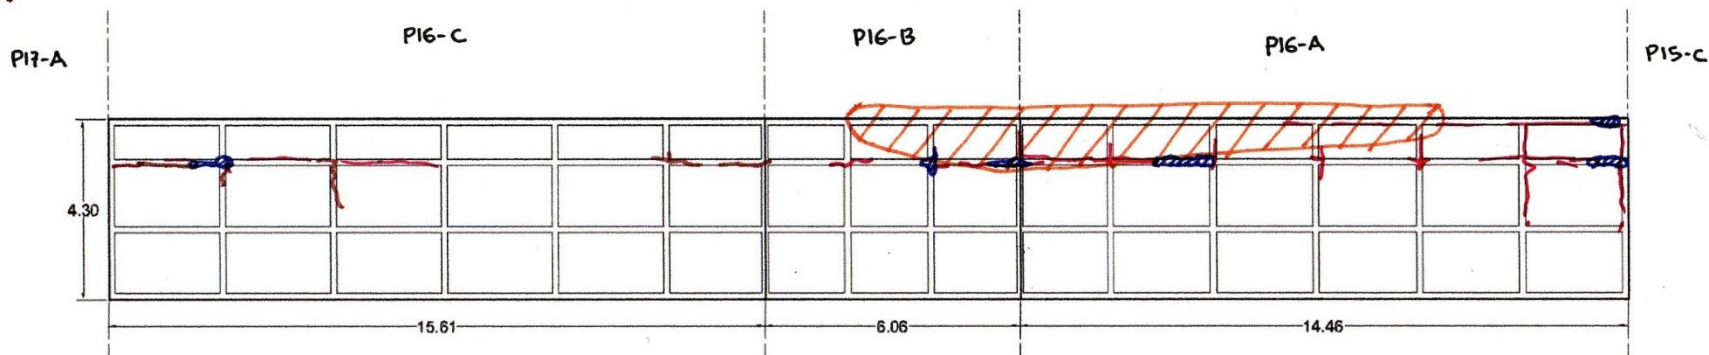
Descripción de los daños: Grietas y fracturas en nervios y soleras. Desprendimiento de concreto y exposición del acero de refuerzo, corrosión y pudrición del acero en nervios y soleras, principalmente en solera intermedia superior. Desplome del muro hacia el exterior en tramo superior de p16-a y p16-b.

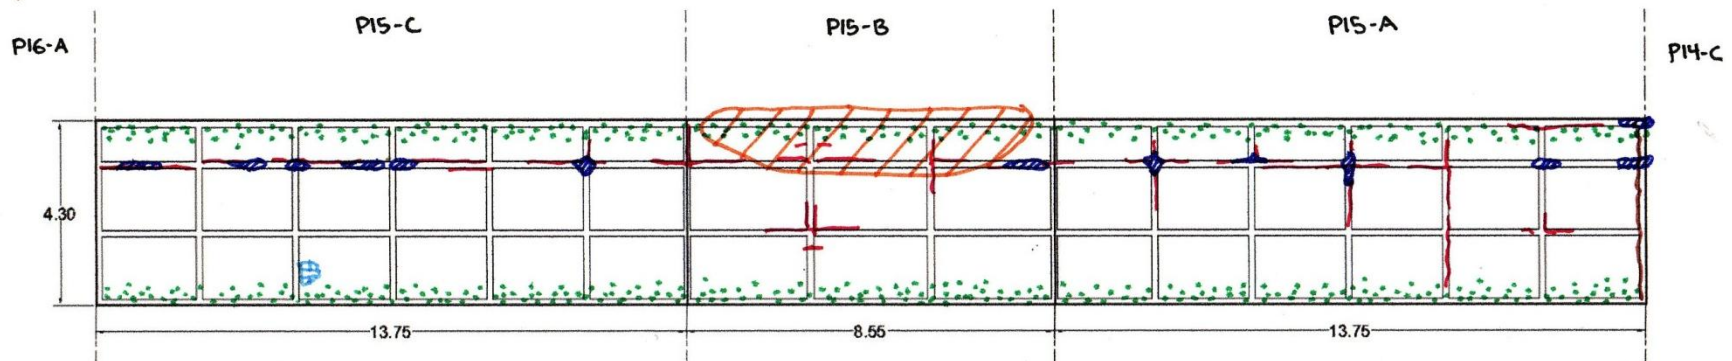
Descripción de los daños: crecimiento de musgo en bordes superior e inferior del muro. Grietas y fracturas en nervios y soleras, y en uniones de estas con bloques de muro de ladrillo. Desprendimiento de concreto y exposición del acero de refuerzo, corrosión y pudrición del acero en nervios y soleras, principalmente en solera intermedia superior. Desplome leve del muro hacia el exterior en tramo superior de p15-b.
