UNIVERSIDAD DE EL SALVADOR  
FACULTAD DE INGENIERÍA Y ARQUITECTURA  
ESCUELA DE ARQUITECTURA

“Lineamientos para la Recuperación de la Imagen Patrimonial del  
Centro Histórico de la Ciudad de San Vicente”.

VOLUMEN I

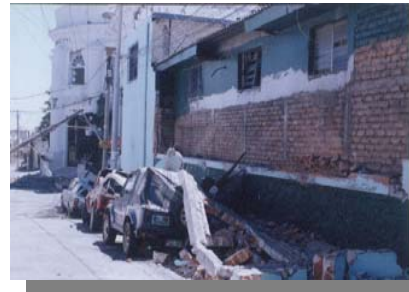
**(Foto #14), DAÑOS PARCIALES EN EDIFICACIONES POR SISMOS 2001.**  
Ubicación: Calle Lic. Hernán Miranda.

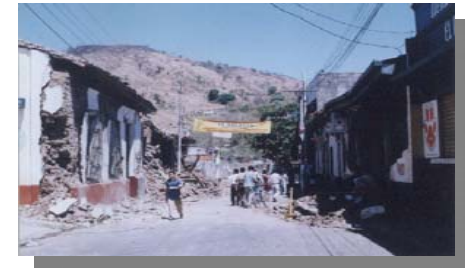
**(Foto #15), DAÑOS SEVEROS EN EDIFICACIONES EN SISMOS 2001.**  
Ubicación: Ave. Maria Cornejo.

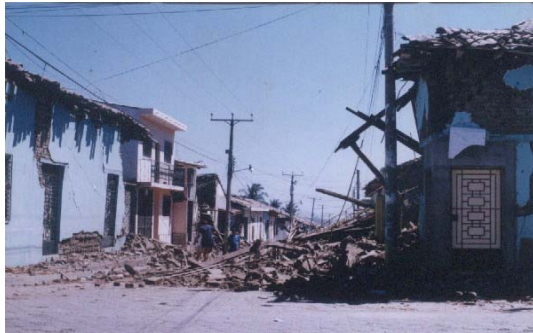
**(Foto #16), DAÑOS PARCIALES Y SEVEROS EN VIVIENDAS.**

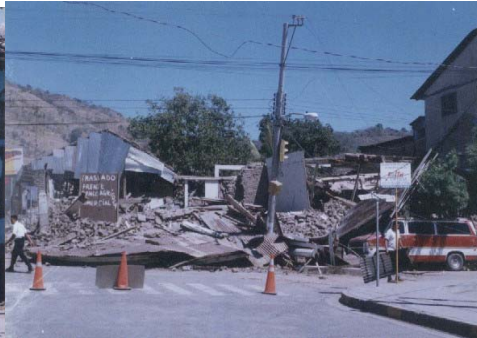
**(Foto #17), DESTRUCCIÓN POR SISMOS EN EDIFICACIONES.**

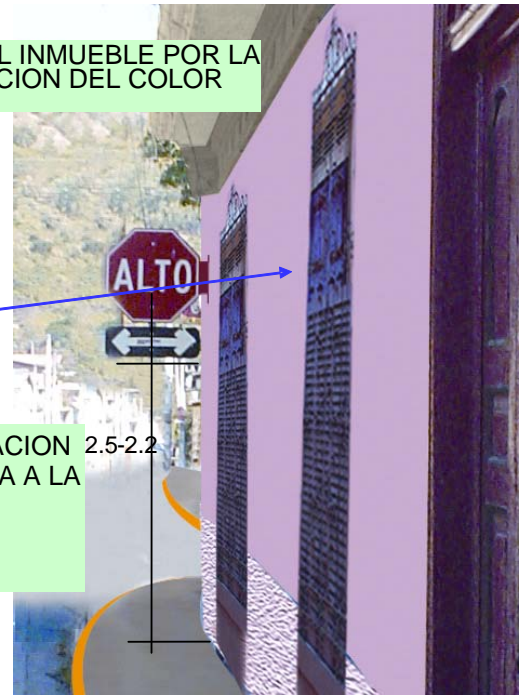
OBSTACULIZACION  
DE LAS ACERAS  
POR SEÑALIZACIÓN  
VIAL Y POSTEADO  
ELECTRICO

PROPUESTA DE SEÑALIZACION  
VIA ADOSADA A LA PARED.

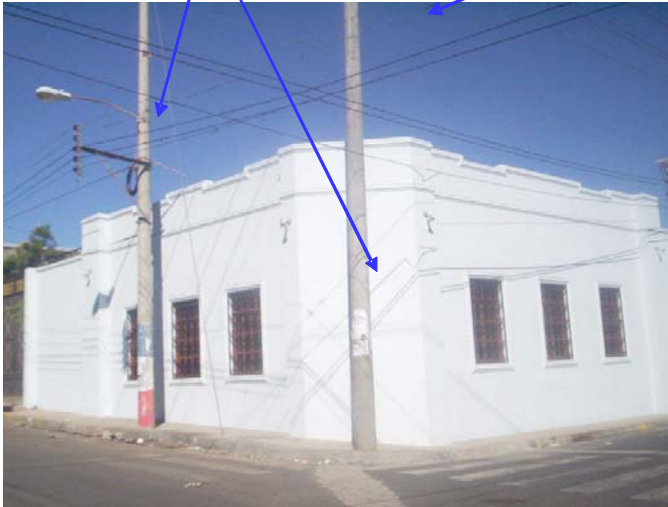
MANZANA H-5, INM.7  
Ubicación: Calle Lic. Hernan Miranda y 3 Ave  
Norte

OBSTRUCCION DE ACERA POR  
POSTES

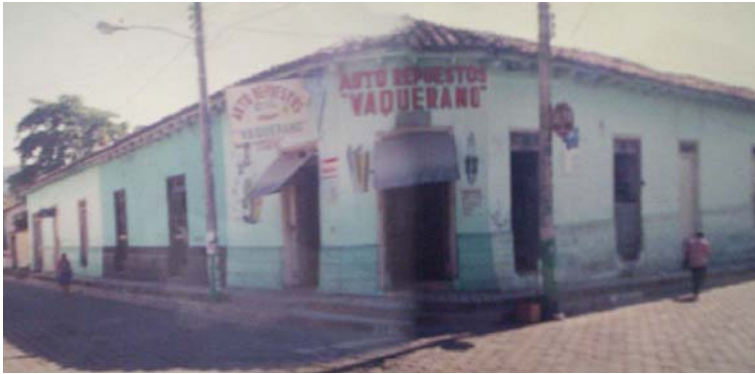
SITUACION ACTIAL DEL INMUEBLE SE ENCUENTRA SEVERAMENTE DAÑADOS

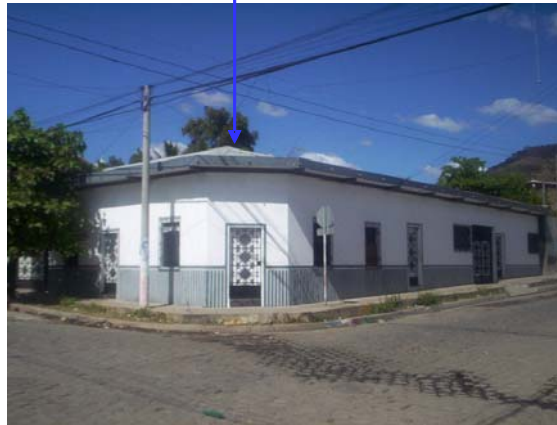
CONTAMINACION POR CABLEADO  
Y OBSTRUCCION DE POSTES

LIBERACION EN ACERAS ELIMINANDO Y  
REUBICANDO POSTES
