UNIVERSIDAD DE EL SALVADOR
FACULTAD DE INGENIERIA Y ARQUITECTURA
ESCUELA DE INGENIERIA CIVIL

**“ESTUDIO EXPERIMENTAL DE DOS TÉCNICAS DE
INTERVENCIÓN ESTRUCTURAL APLICADAS EN
MAMPOSTERÍA REFORZADA”**

CIUDAD UNIVERSITARIA, FEBRERO 2017

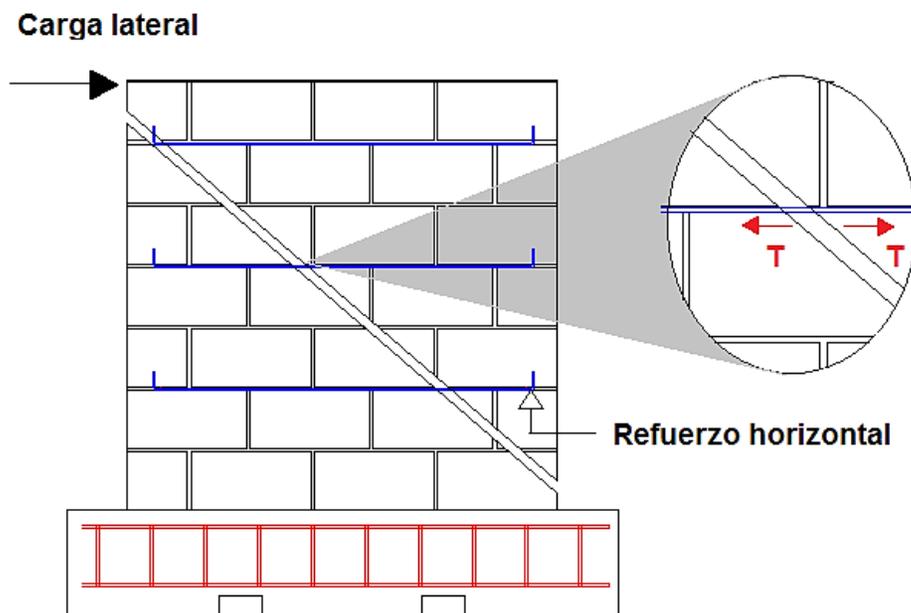
Mientras las paredes se encuentren en buen estado la contribución del acero de refuerzo a la resistencia no es significativa, pero sí lo es una vez que la mampostería se agrieta. Cuando esto sucede, el parámetro crítico es la resistencia a cortante, ya que, si se sobrepasa esa resistencia y no existe un adecuado refuerzo, puede resultar en el colapso de la estructura. Este fenómeno se puede describir de la siguiente forma: al agrietarse la mampostería, debido a los esfuerzos cortantes inducidos por un sismo, el refuerzo horizontal en las juntas actúa encargándose de evitar que el ancho de las grietas aumente, soportando así parte de los esfuerzos cortantes. Como ejemplo tenemos la Figura 2.1, en la cual se observa la formación de una grieta a 45° en el plano de una pared, producida por la aplicación de una fuerza lateral en la parte superior de la misma. Como puede apreciarse el refuerzo horizontal evita que el ancho de la grieta aumente, entrando en tensión directa.

Figura 2.1: Contribución del refuerzo horizontal a la resistencia a cortante.

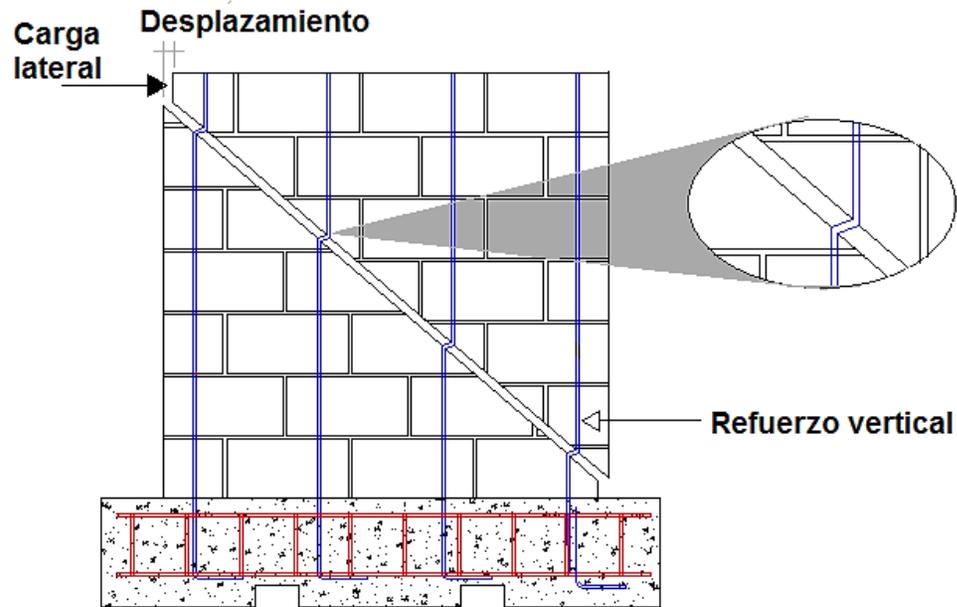
Pero a pesar que lo hace en mayor medida, no es únicamente el refuerzo horizontal el que interviene cuando se dan este tipo de fallas. Para comprender como actúa el refuerzo vertical ante los esfuerzos cortantes, se retomará el ejemplo anterior, al fallar la mampostería ante la acción de la carga lateral, se produce un deslizamiento entre ambas caras de la grieta generada, es entonces cuando el refuerzo vertical contribuye junto a las fuerzas de fricción impidiendo que dicho deslizamiento continúe (ver Figura 2.2).

Figura 2.2: Contribución del refuerzo vertical a la resistencia a cortante.

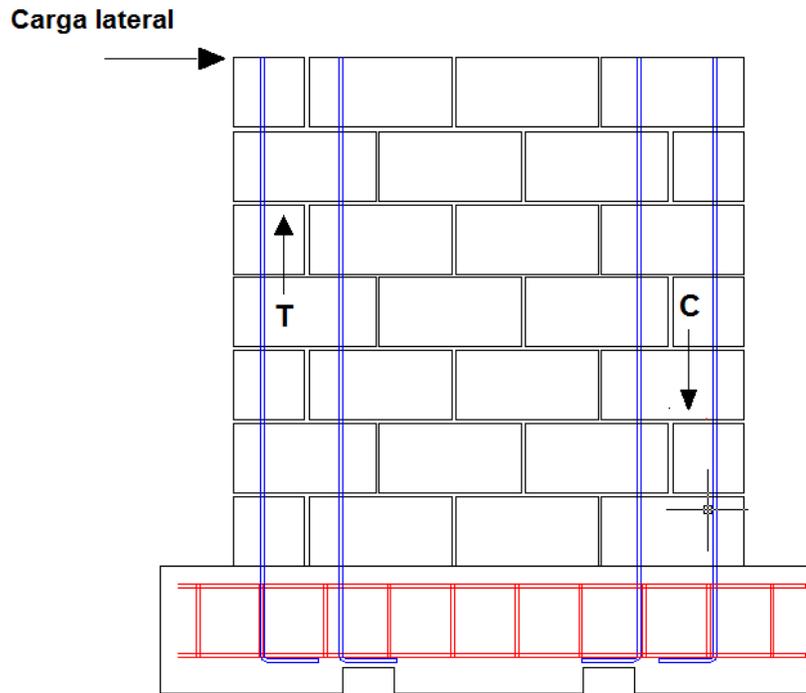
Otro de los fenómenos en los que interviene el refuerzo vertical, son los esfuerzos de flexión en el plano, generados por eventos sísmicos. Retomando nuevamente los ejemplos anteriores, tenemos que, al aplicarse la carga lateral, la pared entrará en dos estados, mientras que el lado izquierdo actuará a tensión, el derecho entrará en compresión. Es bien sabido que el concreto como tal es un material frágil, que se comporta bien a compresión, más no así cuando se somete a tensión; es por ello que es una práctica común el aumentar la cuantía del refuerzo vertical en los extremos de las paredes, siendo el acero un material dúctil. Además, el refuerzo extra en los extremos de paredes contribuye a lograr un mejor anclaje con paredes perpendiculares a las mismas.

Figura 2.3: Contribución del refuerzo vertical a esfuerzos de flexión.

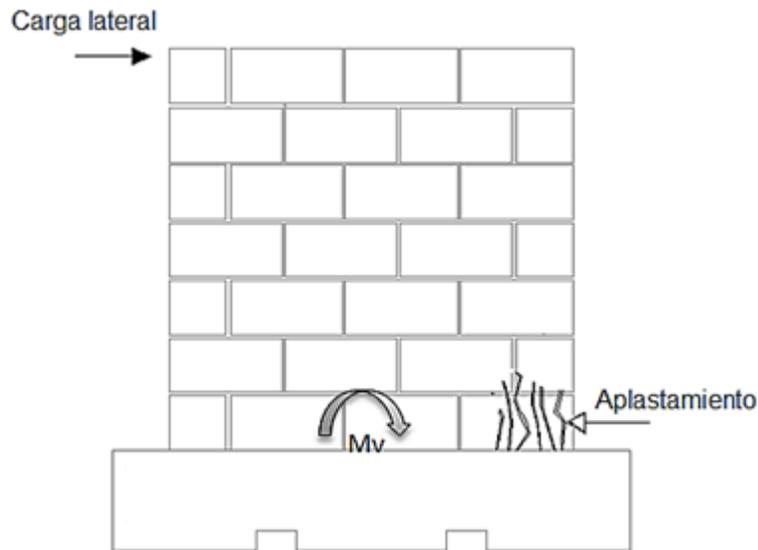
Cuando las paredes están sometidas a esfuerzos de flexión producto de las cargas laterales en el plano, se genera un momento de volteo, dicho momento provoca que una parte de la pared entre en tensión mientras que la otra en compresión. Si los esfuerzos son muy grandes en el lado de la pared a compresión, puede producirse un aplastamiento en esa esquina, lo que se refleja con la ocurrencia de grietas verticales concentradas en esa zona tal como se muestra en la Figura 2.9.

Figura 2.9: Falla por flexo-compresión.

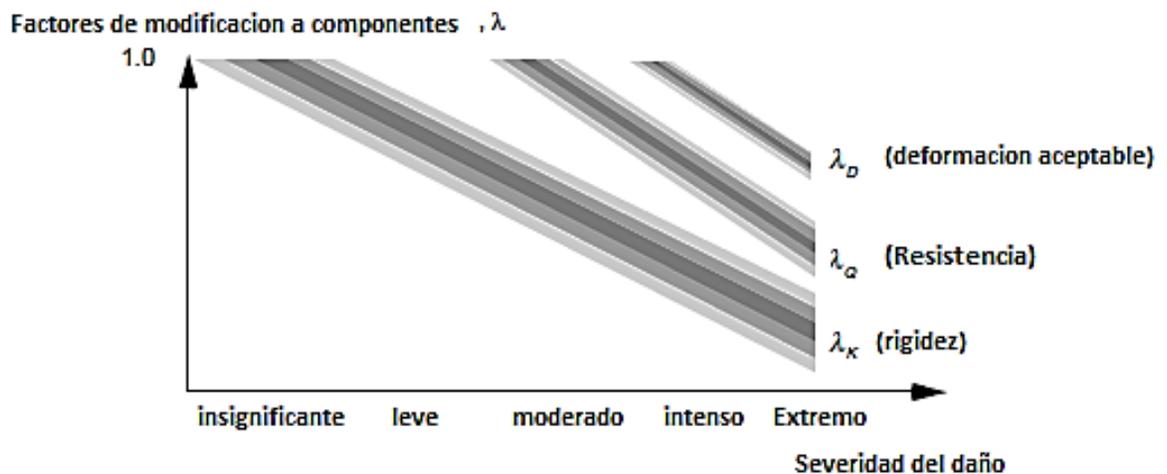
La Figura 2.10 ilustra de manera general la relación entre la severidad del daño y los factores de modificación. La rigidez de los componentes es más sensible a los daños, por lo que este parámetro se ve afectado aun cuando el daño es leve. Más no así la resistencia, ya que la reducción de la misma ocurre ante daños más significativos.

Figura 2.10: Factores de modificación de los componentes y la severidad del daño.
Fuentes: FEMA, A. T. (1998), "Evaluation of earthquake damaged Concrete and masonry wall buildings". FEMA 306. Pág. 68.

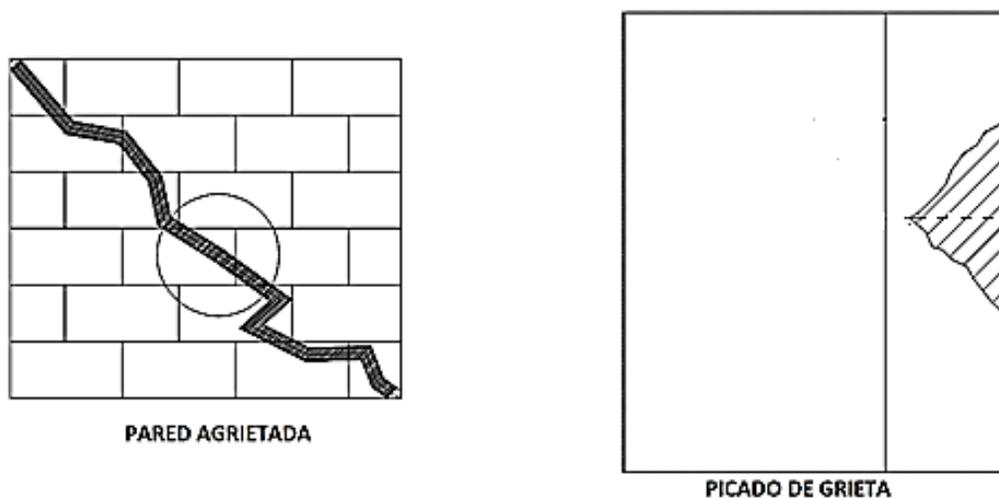
Se debe realizar a lo largo de toda la grieta, en forma de “V”, con una inclinación no mayor a 45° con respecto al plano de la pared. A este procedimiento se le conoce como “avivado de la grieta”. Es conveniente antes de iniciar este proceso marcar el ancho a picar. Si existe aplastamiento en unidades de mampostería se deben retirar las partes dañadas. En la Figura 2.11 se muestra el corte en V que se debe realizar para el relleno.

Figura 2.11: Picado de grietas.

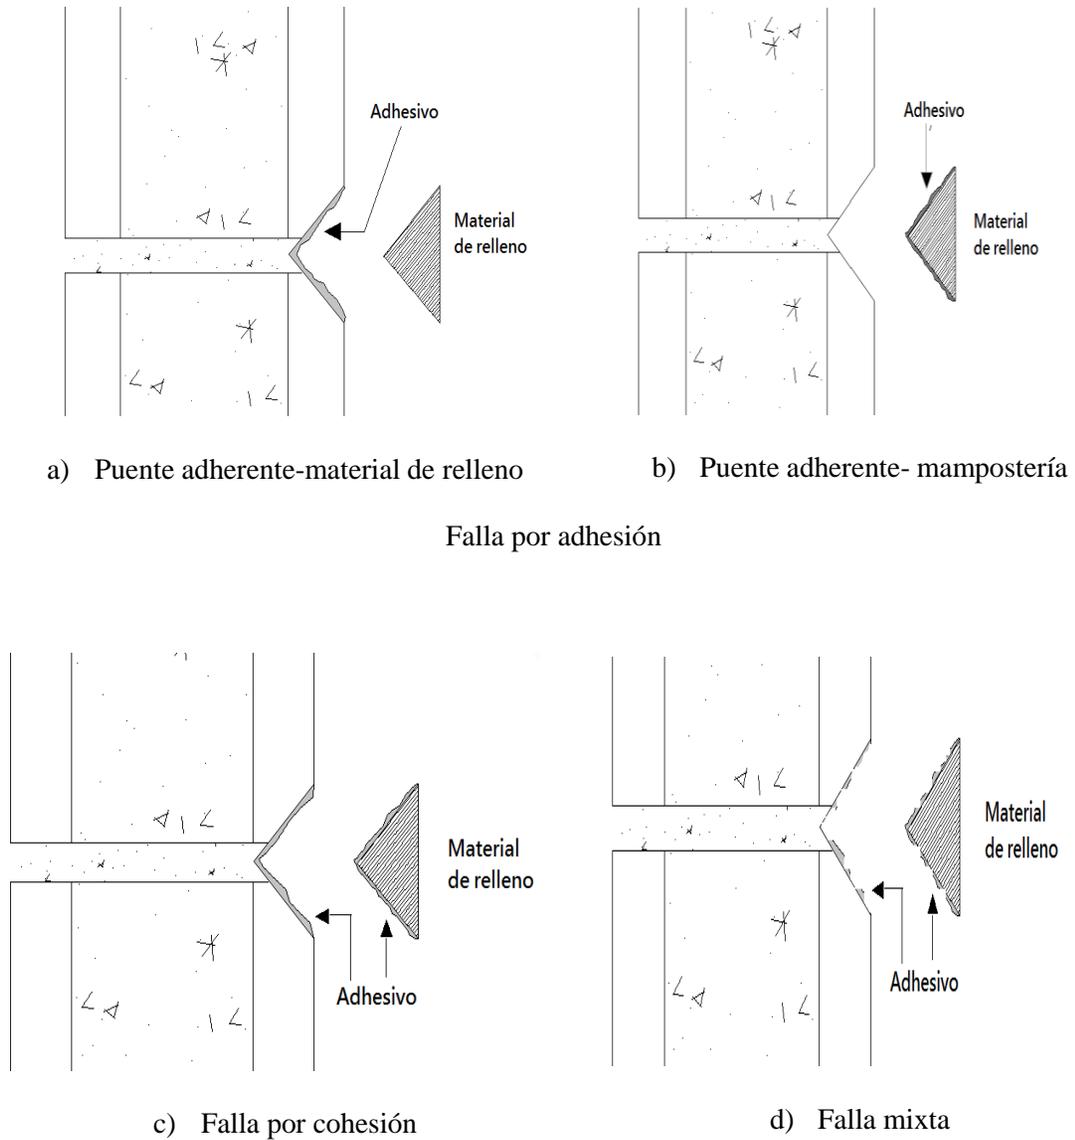
- Falla por adhesión: Se produce cuando ante los efectos de los esfuerzos cortantes, el puente es incapaz de mantenerse adherido a uno de los componentes, ya sea al material de relleno (Ver Figura 2.14 literal a), o a la mampostería. (Ver Figura 2.14 literal b).
- Falla por cohesión: se presenta cuando la resistencia a cortante y tensión del puente de adherencia es inferior a la de las unidades de mampostería y al del material de relleno de grietas, y se manifiesta como la ruptura del puente, dejando los restos del adhesivo en ambos materiales. (Ver Figura 2.14 literal c).
- Falla mixta: se presenta como una combinación de las fallas por adhesión y cohesión. (Ver Figura 2.14 literal d).

Figura 2.14: Tipos de falla del puente adherente.

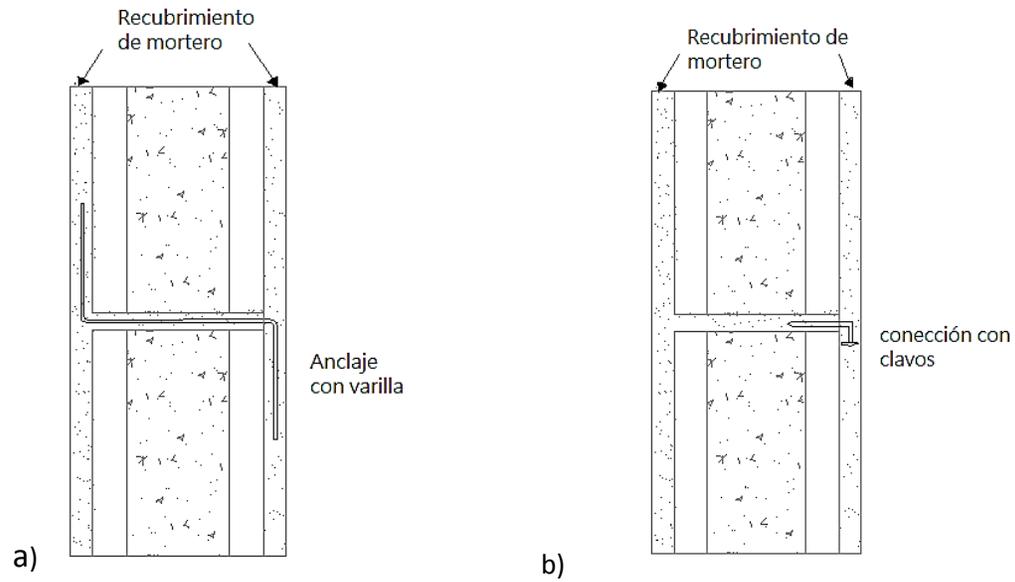
Figura 2.17: Tipos de anclaje: a) Anclaje en todo el espesor de la pared, b) Anclaje en parte del espesor de la pared.

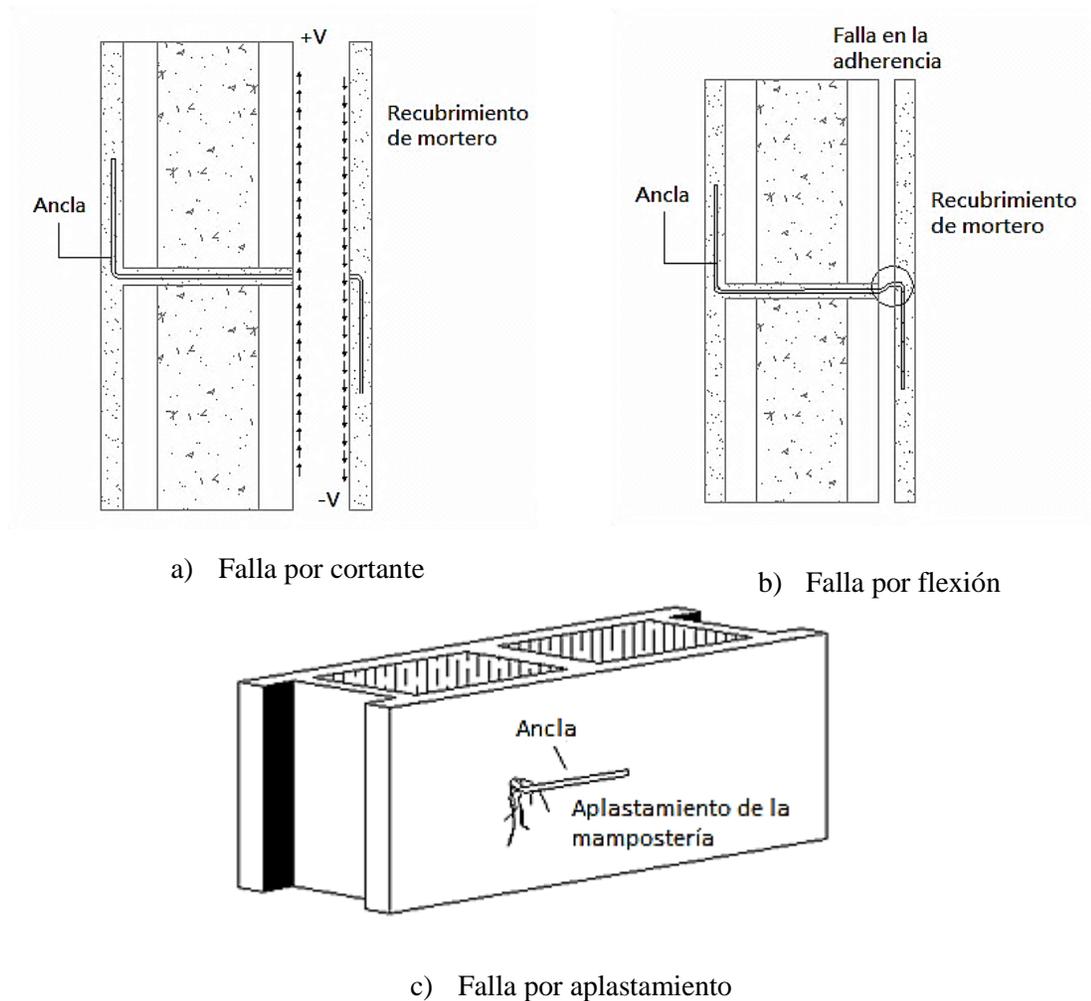
- **Falla por aplastamiento:** para anclajes con varillas de diámetros elevados, existe la posibilidad, que antes de ocurrir las fallas anteriores, se presente aplastamiento en la unidad de mampostería en la que se encuentra el conector, debido a la presión que este ejerce sobre dicha unidad (ver Figura 2.18 literal c).

Figura 2.18: Tipos de falla en los anclajes.

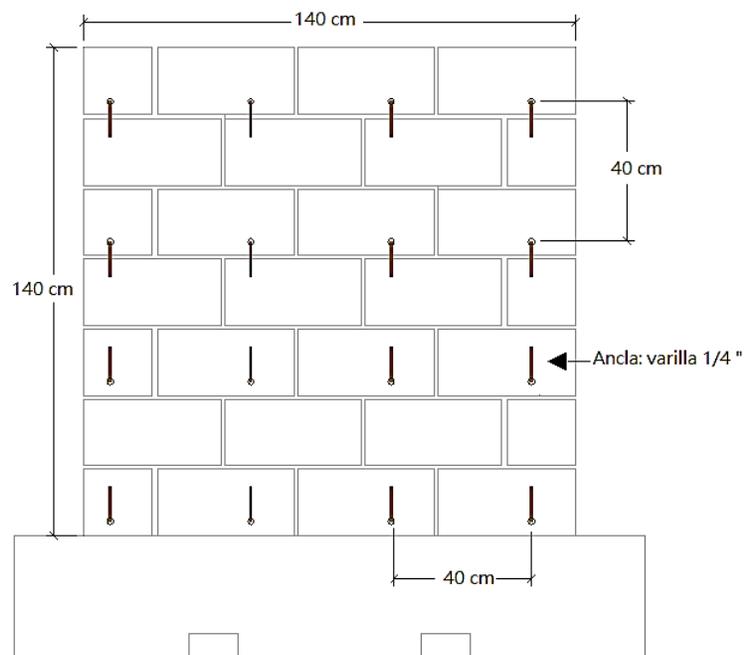
La colocación de la malla electrosoldada y la distribución de anclajes, propuestas para este estudio es tal como se indica en las Figuras 2.19, 2.20 y 2.21. Como conectores se propone el uso de varillas de $\frac{1}{4}$ ", separadas a cada 40 cm, esta separación atiende a los lineamientos de las NTCM, donde se establece que la separación máxima entre los anclajes será de 450 mm.

Figura 2.19: Distribución de anclajes en la pared.

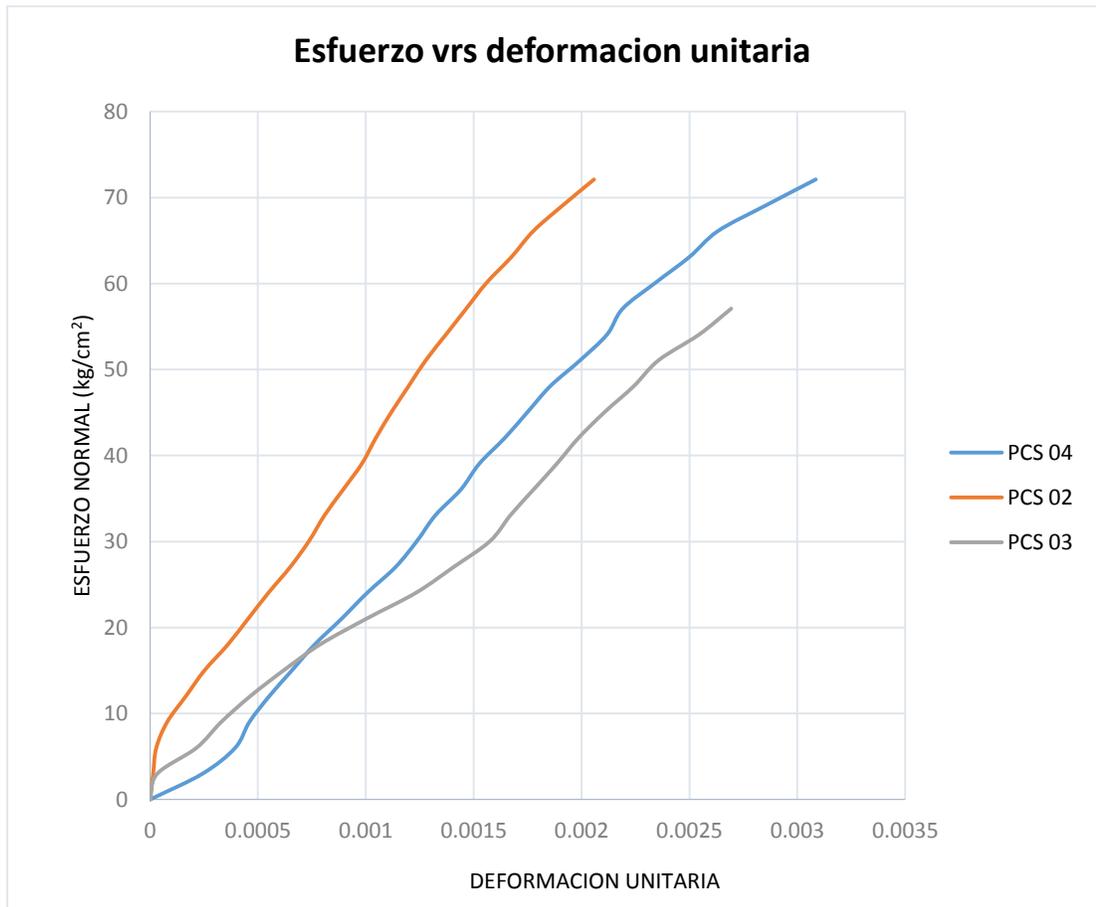
Gráfica 3.1: Grafica esfuerzo vs deformación unitaria.

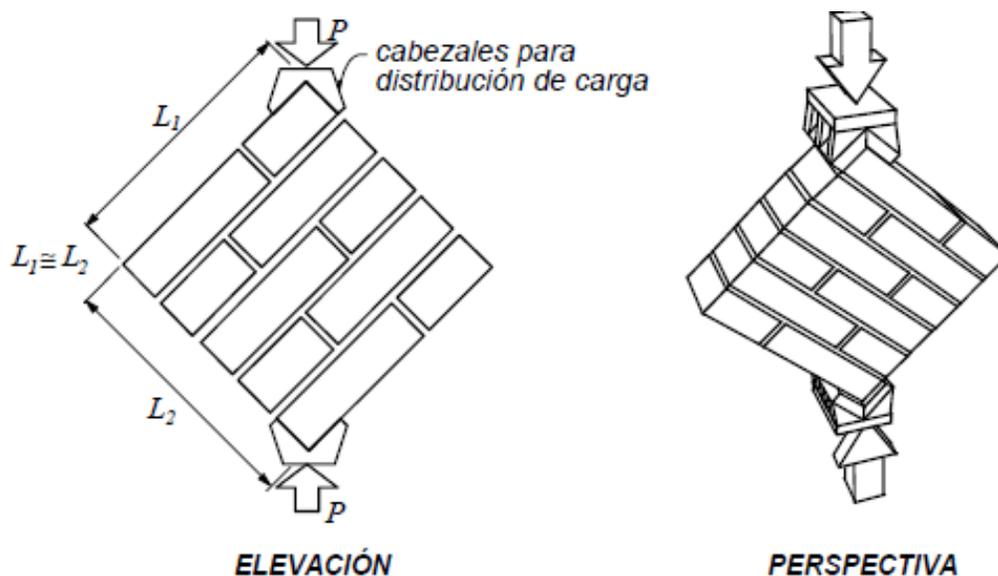
La prueba para determinar la resistencia a compresión diagonal y la rigidez a cortante de prismas de mampostería consiste en someter a las probetas a una carga de compresión a lo largo de una de sus diagonales (Fig. 3.24). Durante el ensayo, la carga vertical genera esfuerzos de tensión crecientes que se orientan perpendicularmente a la dirección de carga. Este campo de esfuerzos de tensión conduce a la falla del prisma a lo largo de una grieta aproximadamente vertical entre las dos esquinas cargadas

Figura 3.24: Prisma a compresión diagonal. Fuente: APNMX-C-416-2002.

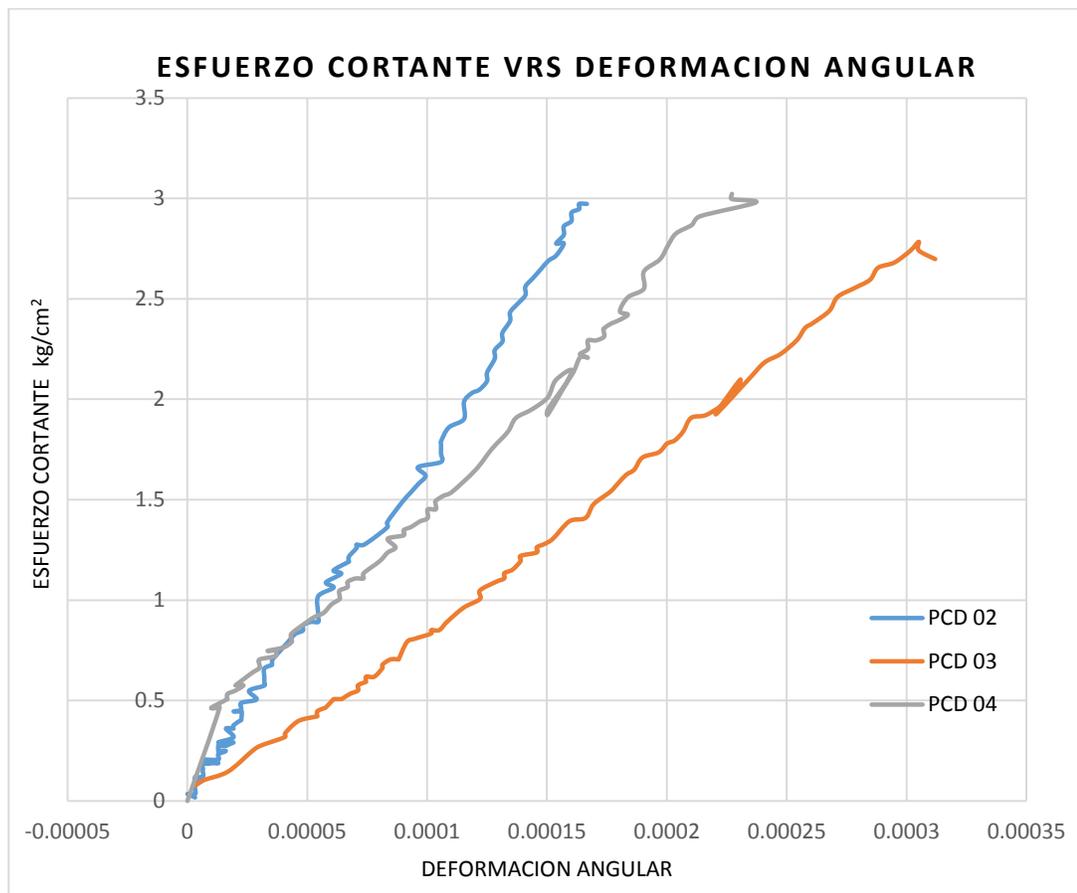
Gráfica 3.2: Grafica esfuerzo vs deformación angular.

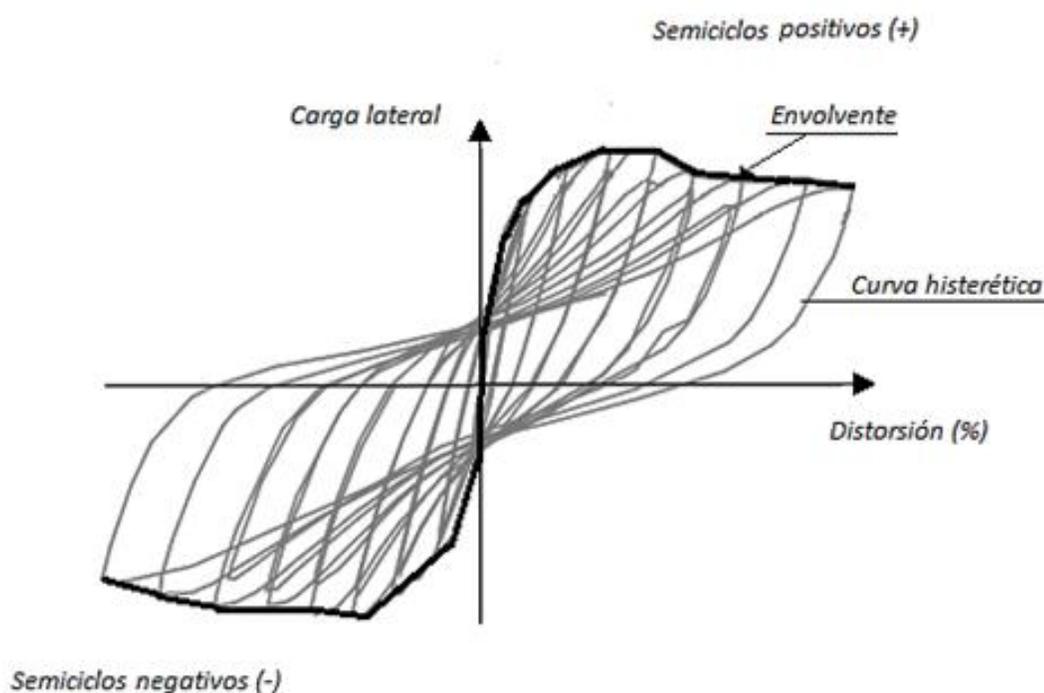
Es la envolvente resultante de unir los picos en cada semiciclo de la curva histerética (ver Figura 4.2). La envolvente permite identificar el momento en el que la pared abandona el rango elástico, es decir cuando deja de tener un comportamiento lineal, lo cual se encuentra asociado al primer agrietamiento significativo de la pared, además permite la verificación de otros datos, como: carga máxima, carga ultima y desplazamientos alcanzados por el elemento estructural.

Figura 4.2: Envolvente de respuesta.

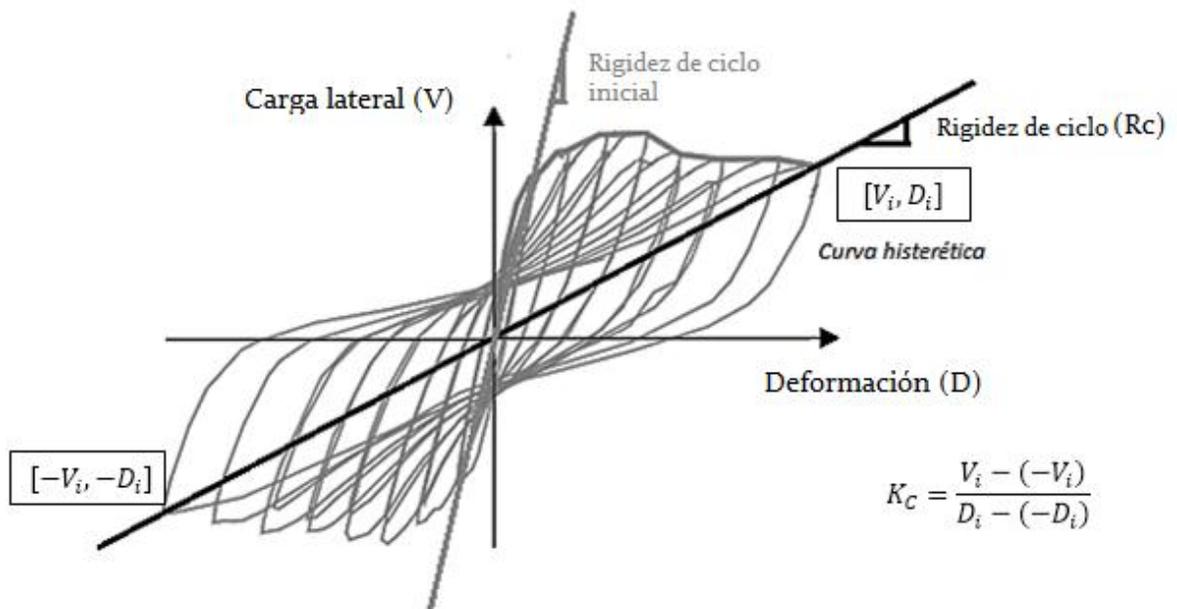
La rigidez de ciclo es la pendiente de la recta que une a los puntos máximos de la curva histerética en cada ciclo. En la Figura 4.3 se puede observar como la pendiente en el último ciclo es mucho menor a la mostrada en el primer ciclo.

Figura 4.3: Rigidez de ciclo

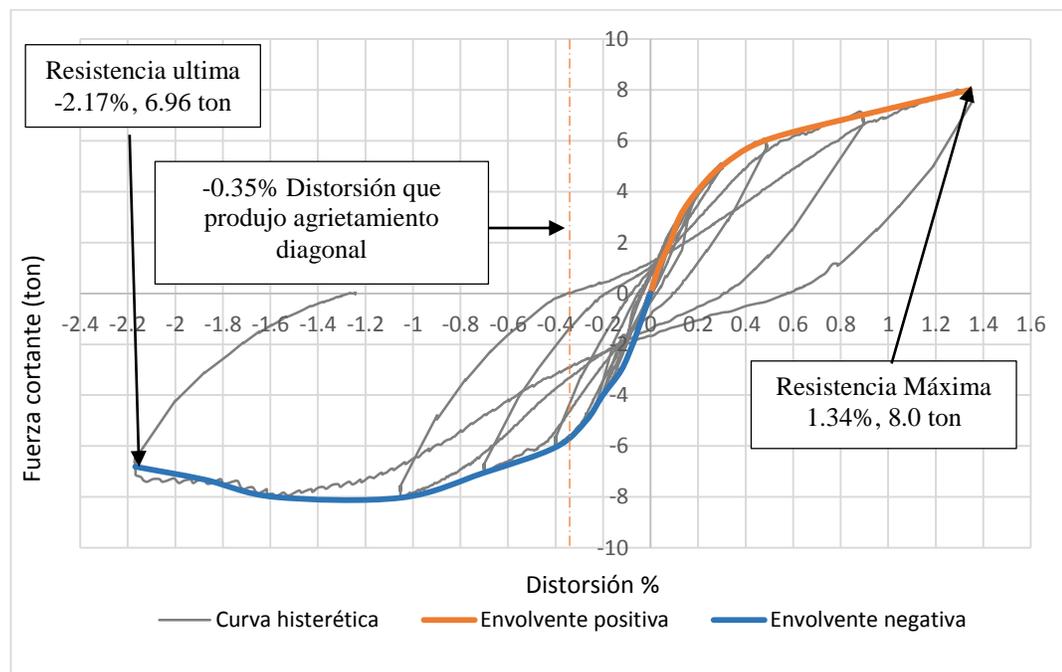
La curva histérica es presentada en el Gráfica 4.1, donde puede observarse un comportamiento bastante uniforme en los primeros ciclos, es a partir del primer agrietamiento por corte en la mampostería producido aproximadamente a una distorsión de -0.35%, que se presentan aumentos significativos en el área que encierran los lazos de histéresis, incrementando la disipación de energía mediante deformaciones permanentes.

Gráfica 4.1: Curva histérica y envolventes de carga, pared BC-M01

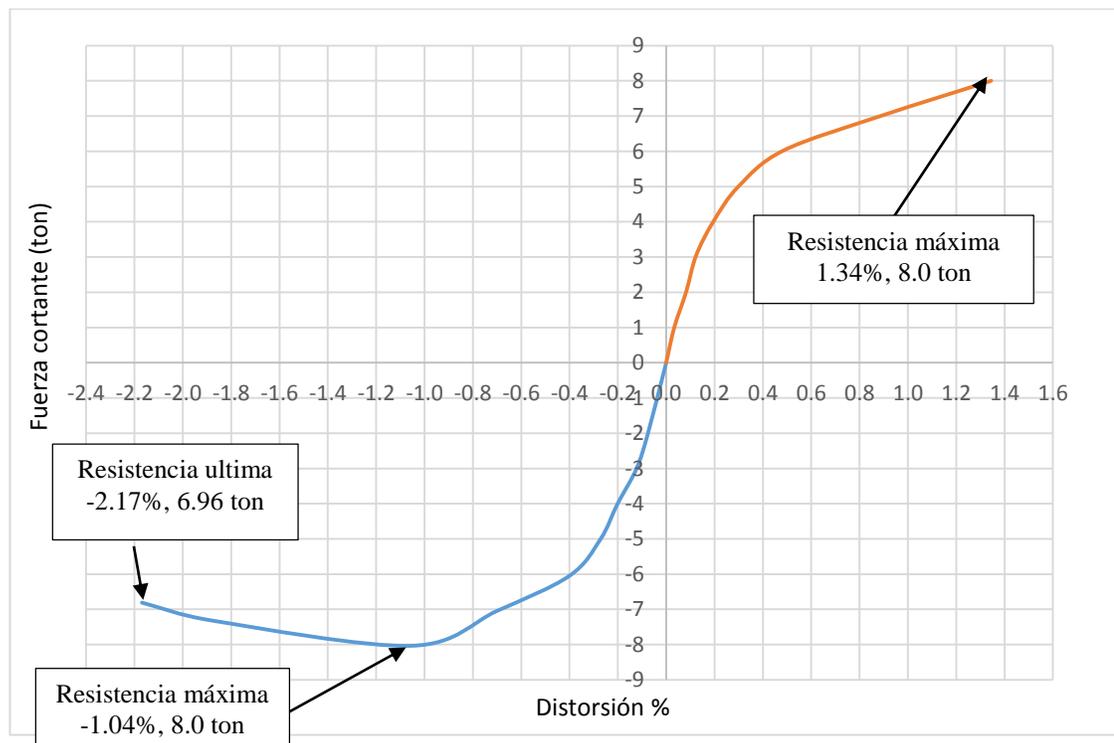
envolvente positiva. La falla se alcanzó a una carga de 6.96 ton y una distorsión de -2.17%, en la cual concluyó el ensayo, es por esa razón que se puede observar que la envolvente negativa alcanza una distorsión mayor con respecto a la envolvente positiva.

Gráfica 4.2: Envolvente de respuesta, pared BC-M01.

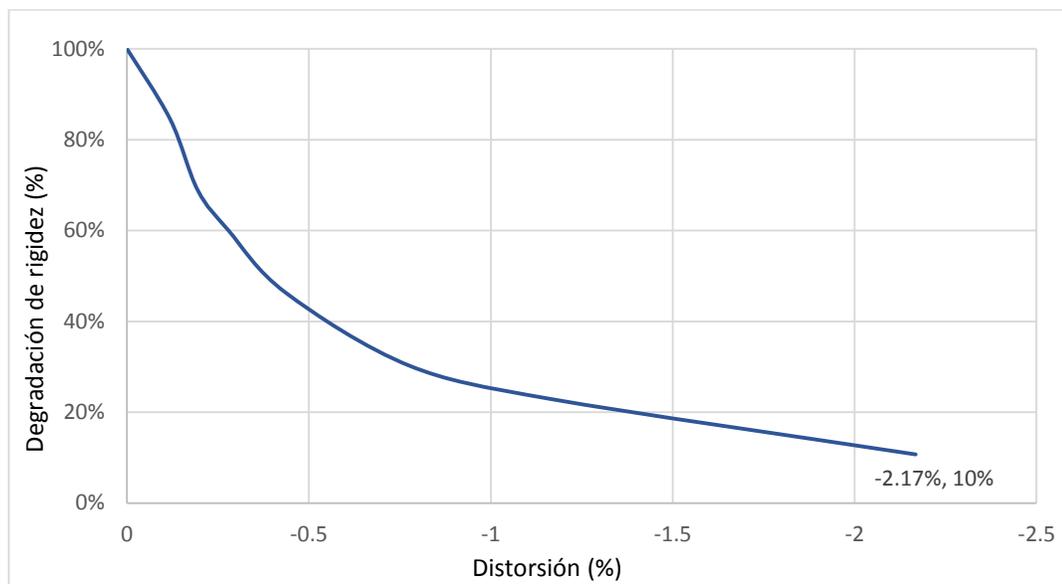
La pared BC-M01 mostró una rigidez inicial de 18.12 ton/cm. En la Gráfica 4.4 se muestra la curva de degradación de rigidez de la pared, donde se puede observar que la mayor tasa de degradación se presentó en los primeros ciclos del ensayo. La rigidez final fue el 10% de la rigidez inicial, es decir tuvo una degradación del 90%.

Gráfica 4.3: Degradación de rigidez, pared BC-M01

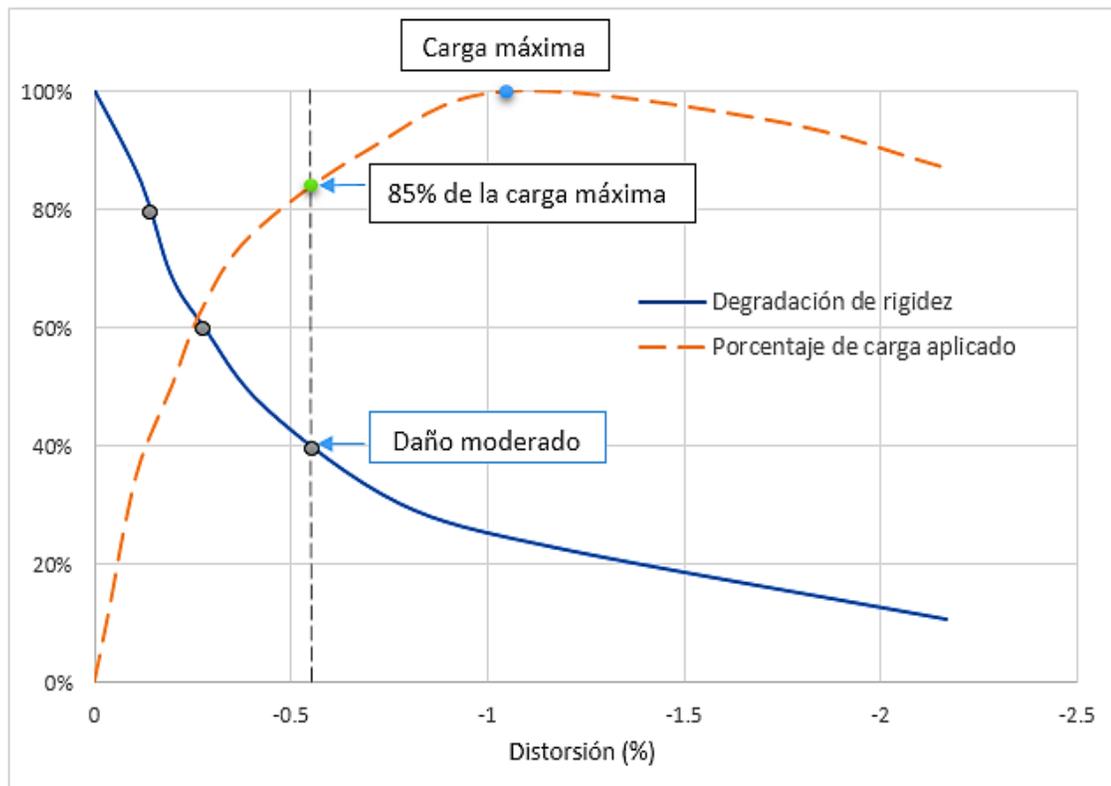
puede observar que en la pared patrón (BC-M01) esto ocurre al alcanzar el 85% de su carga máxima (6.8 ton), por lo tanto, esta será la carga máxima a aplicar a las paredes BC-M02 y BC-M03 para producir en ellas un nivel de daño moderado.

Gráfica 4.4: Degradación de rigidez vs porcentaje de carga aplicado, pared BC-M01

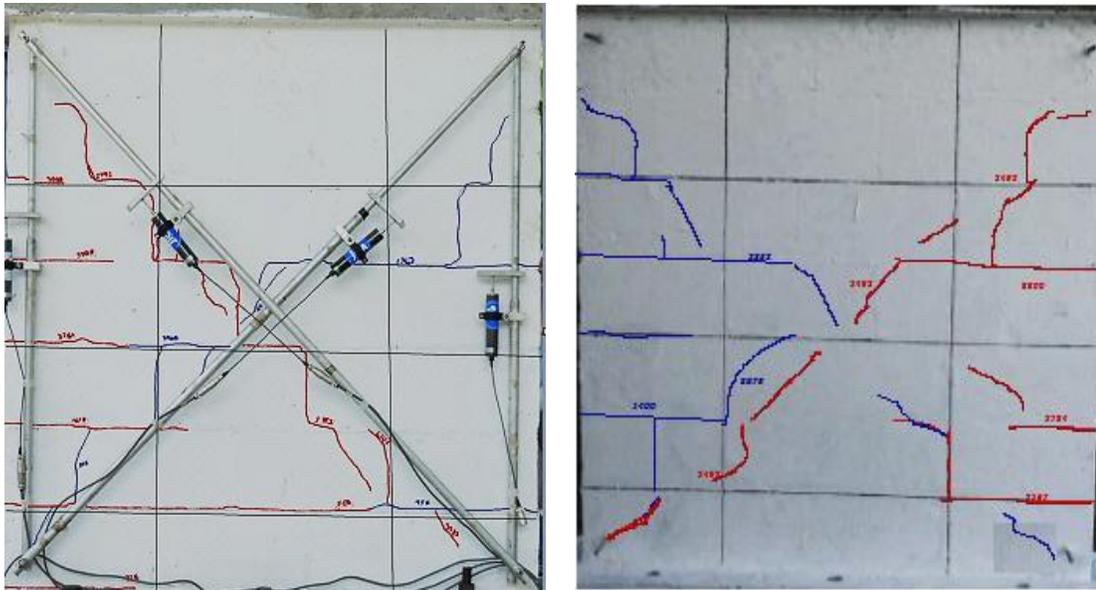
acero de refuerzo vertical de la mampostería se observó que la deformación unitaria máxima que este alcanzó ($\varepsilon_{m\acute{a}x} = 0.018019$), fue un 9.0% de la deformación de ruptura del mismo ($\varepsilon_{m\acute{a}x} = 0.2$).

Figura 4.10: Estado de daño final de BC-M02. [Izquierda: vista oeste. Derecha: vista este]

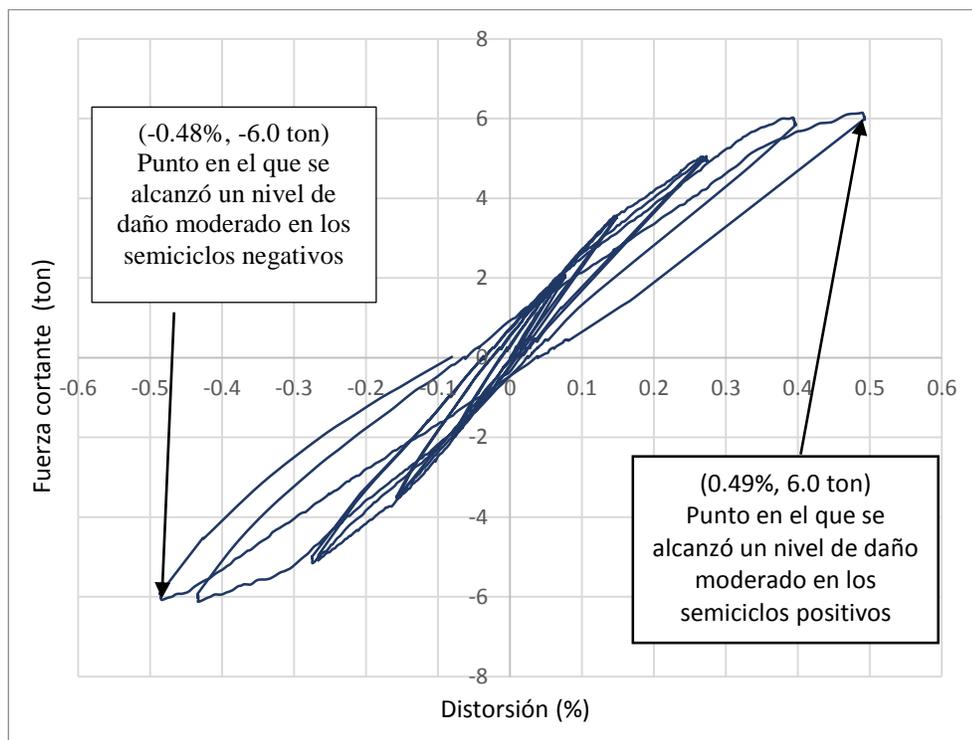
El comportamiento histéretico es presentado en la Gráfica 4.6, durante los primeros ciclos se puede observar que el lazo formado en cada semiciclo, se mantuvo relativamente unido, ya que aún no se habían presentado grandes daños en la pared, pero en los últimos 2 ciclos se aprecia una mayor degradación de rigidez, mostrando una disminución en la pendiente de cada laso, los cuales aumentaron sus aberturas disipando energía mediante mayores deformaciones permanentes.

Gráfica 4.5: Curva de histéresis, pared BC-M02

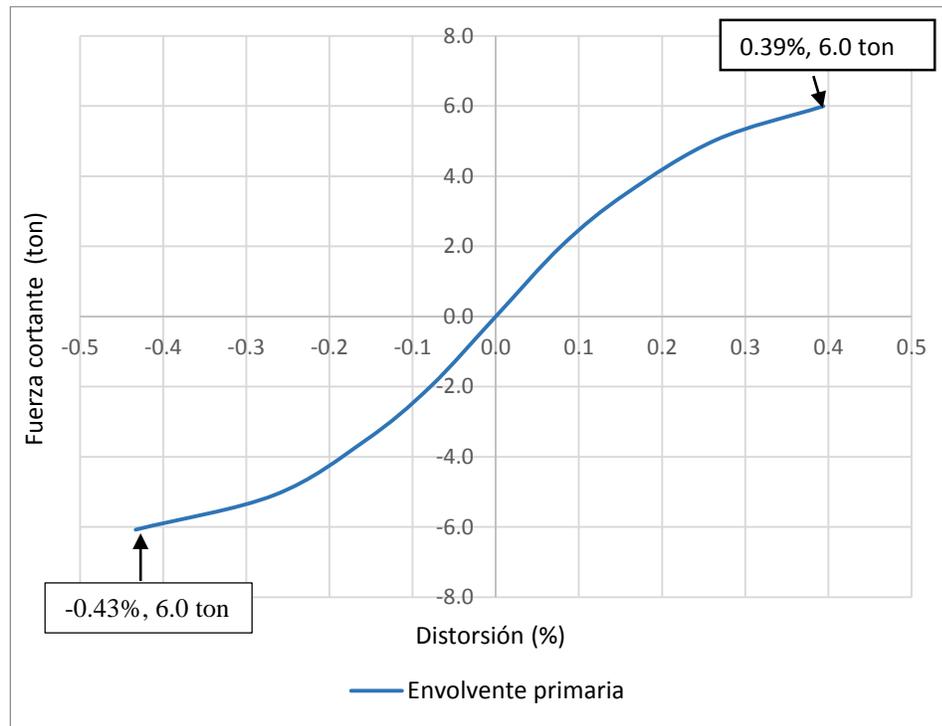
En la Gráfica 4.7 se presenta la envoltente de respuesta de la pared, en este documento se entenderá por envoltente primaria, a la curva que se genera al unir los picos de los lazos de histéresis de los ciclos primarios. Se observa que en los semiciclos positivos la distorsión máxima que alcanzó el espécimen, fue de 0.39% bajo una carga de 6.0 ton, mientras que en los semiciclos negativos la pared alcanzó una distorsión de -0.43% al aplicar la misma carga.

Gráfica 4.6: Envoltente de respuesta, pared BC-M02.

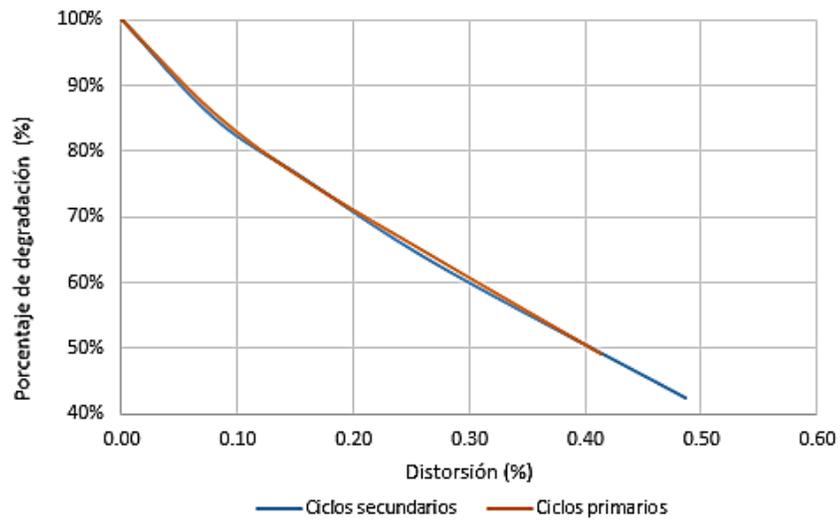
Gráfica 4.7: Curva de degradación de rigidez de la pared BC-M02.

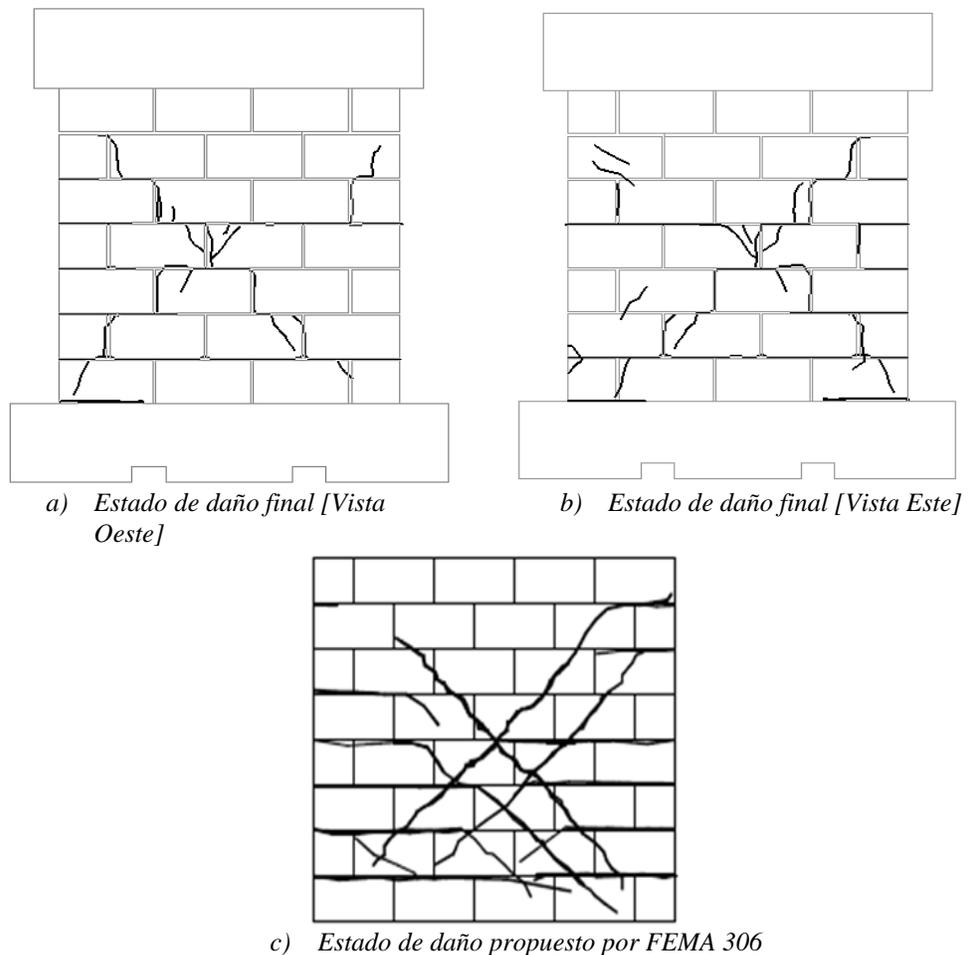
En la Figura 4.11 se muestra la apariencia de la pared al final de la prueba, y la apariencia propuesta en FEMA 306, para una rigidez remanente del 40% en paredes de mampostería reforzada donde el comportamiento a cortante es predominante.

Figura 4.11: Daño moderado, rigidez degradada aproximadamente a un 40%.

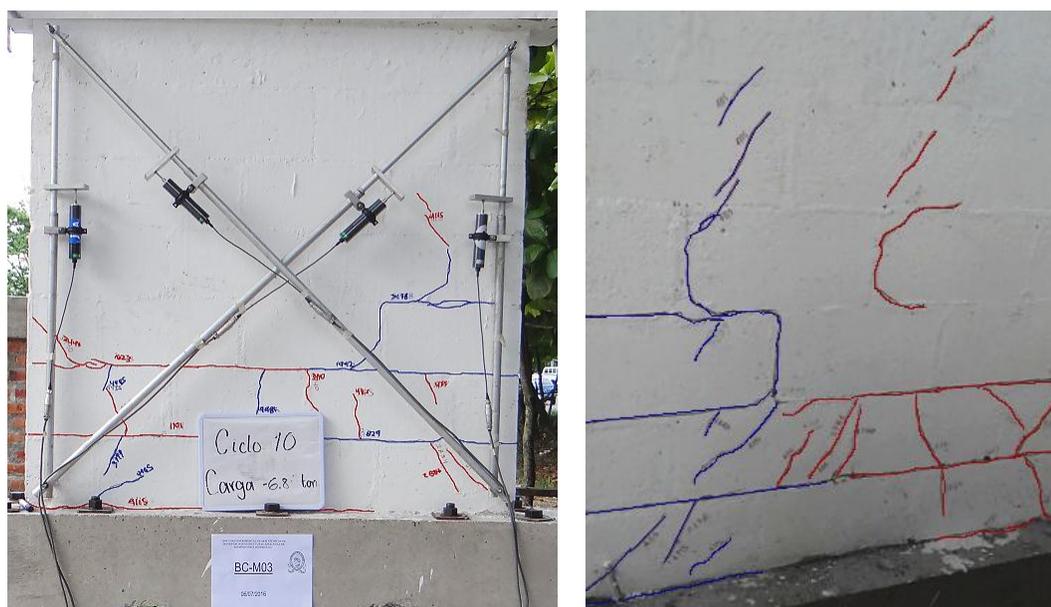
El ensayo finalizó en el ciclo 10, donde la carga aplicada fue de 6.8 ton, tal como se estableció en el apartado 4.2. El máximo ancho de grietas residual registrado fue de 0.8 mm. En la Figura 4.15 se presenta una fotografía de la condición de la pared en el último ciclo de carga, como puede observarse, la grieta por cortante no logró definirse completamente, predominando entonces las grietas por flexión. La deformación unitaria máxima que alcanzó el refuerzo vertical de la mampostería ($\varepsilon_{m\acute{a}x} = 0.012061$), fue el 6.0% de la deformación de ruptura del mismo ($\varepsilon_u = 0.2$).

Figura 4.15: Estado de daño final BC-M03. [Izquierda: Vista Oeste; Derecha: Vista Este]

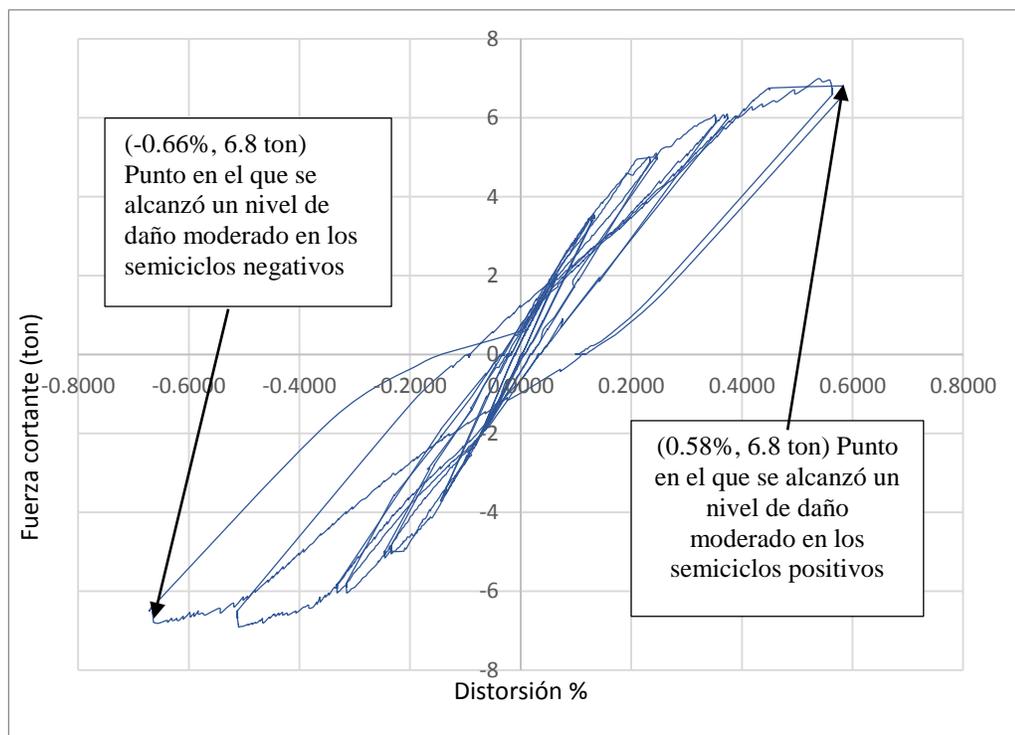
positivos fue de 0.58%, mientras que en los semiciclos negativos de -0.66%. Además, se puede identificar que la pendiente de los lazos permanece constante hasta el sexto ciclo, donde se aplicó una carga lateral de 5 ton. En el último par de ciclos, los lazos se abren significativamente, debido al aumento del daño en la pared.

Gráfica 4.8: Curva de histéresis, pared BC-M03

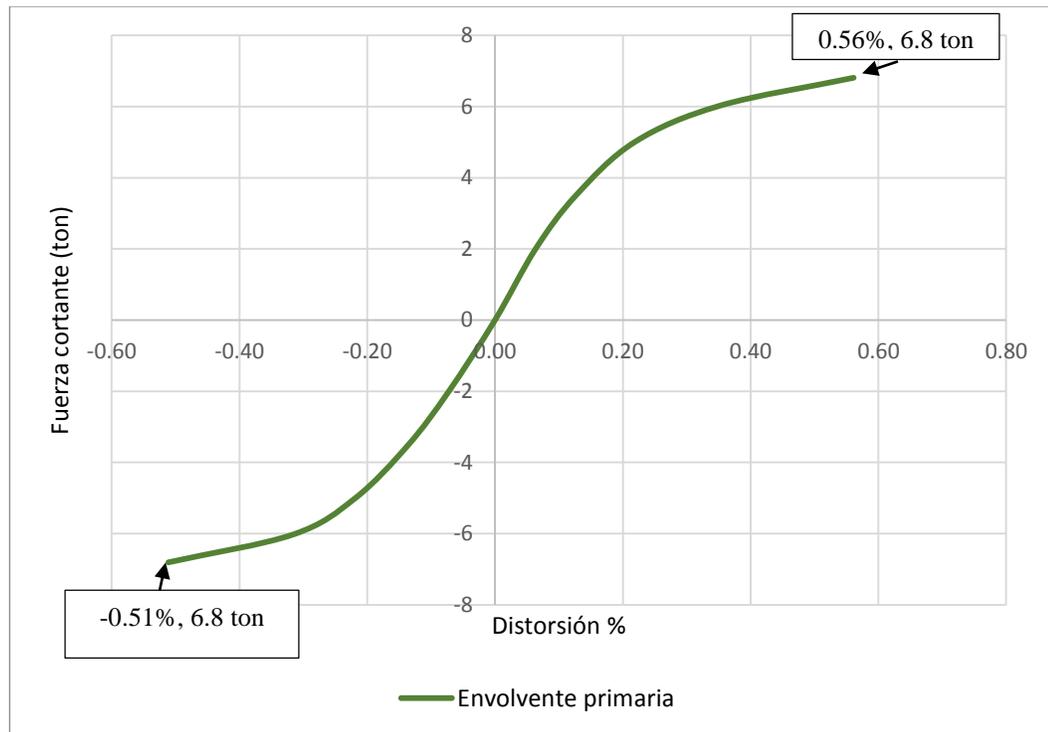
ton. Las distorsiones máximas alcanzadas por el espécimen ocurrieron en los ciclos de repetición de carga tal como se muestra en la Gráfica 4.9

Gráfica 4.9: Envoltente de respuesta, pared BC-M03.
