UNIVERSIDAD DE EL SALVADOR
FACULTAD DE INGENIERIA Y ARQUITECTURA
ESCUELA DE INGENIERIA CIVIL

**“ESTUDIO EXPERIMENTAL DE DOS TÉCNICAS DE
INTERVENCIÓN ESTRUCTURAL APLICADAS EN
MAMPOSTERÍA REFORZADA”**

CIUDAD UNIVERSITARIA, FEBRERO 2017

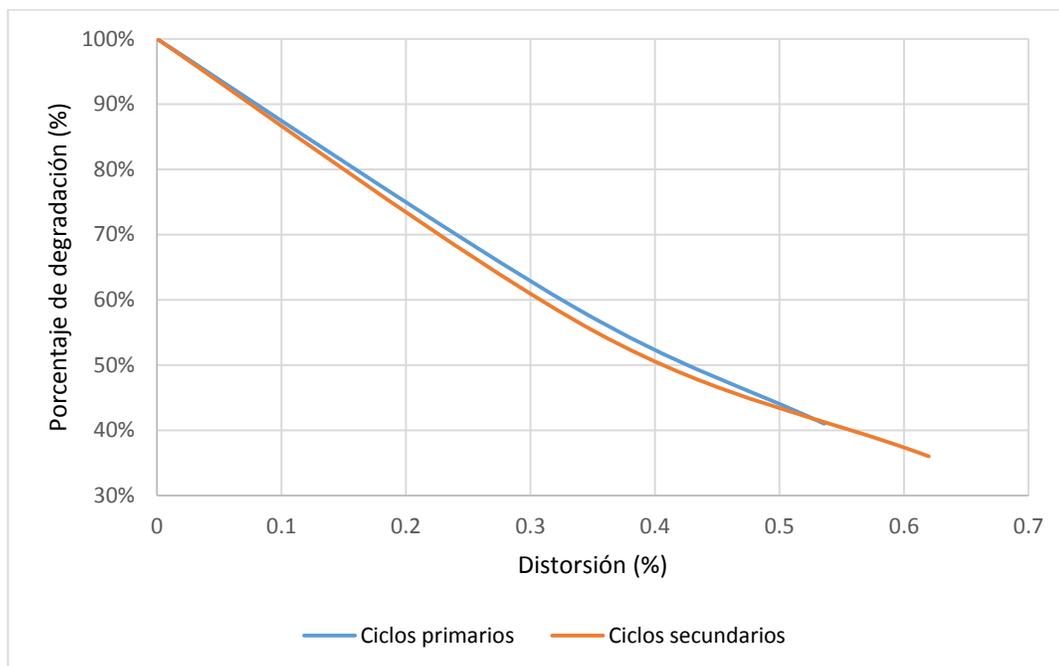
La rigidez inicial de la pared fue de 19.27 ton/cm, la curva de degradación de rigidez del espécimen puede observarse en la Gráfica 4.11, en la cual se aprecia que la rigidez se había reducido a un 36% de la rigidez original al final del ensayo. En la Figura 4.16 a y b, se muestra la apariencia de la pared al final de la prueba, y la apariencia propuesta en FEMA 306, para una rigidez remanente del 40% en la Figura 4.16 c. Como se puede apreciar las grietas por cortante no se han definido completamente, a pesar de la degradación de rigidez mostrada.

Gráfica 4.10: Degradación de rigidez, pared BC-M03.

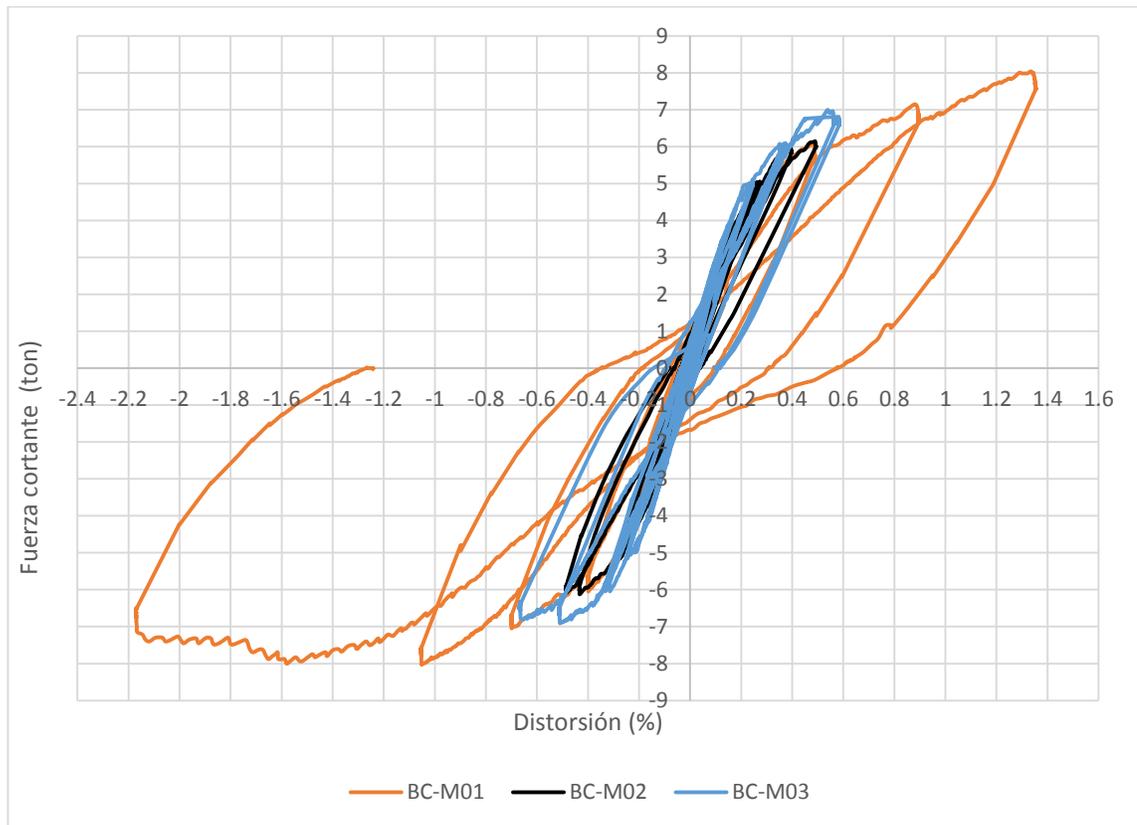
En la Gráfica 4.12 se presenta la superposición del comportamiento histéretico de cada una de las paredes ensayadas, como se mencionó anteriormente la pared BC-M01 fue cargada hasta su falla, la distorsión máxima registrada al final del ensayo fue de -2.17%, los dos especímenes restantes se ensayaron hasta llevarlos a nivel de daño moderado, en el caso de la pared BC-M02 esto se logró al producir en esta una distorsión de 0.49% en los semiciclos positivos y de 0.48% en los semiciclos negativos, mientras que en la pared BC-M03 se logró al provocar una distorsión de 0.58% en los semiciclos positivos y 0.66% en los semiciclos negativos. Además, se puede observar que la pendiente inicial de los lazos de histéresis de la pared BC-M03 es ligeramente mayor a la del resto de especímenes, demostrando que su rigidez inicial fue mayor.

Gráfica 4.11: Comparación del comportamiento histérico de los especímenes.

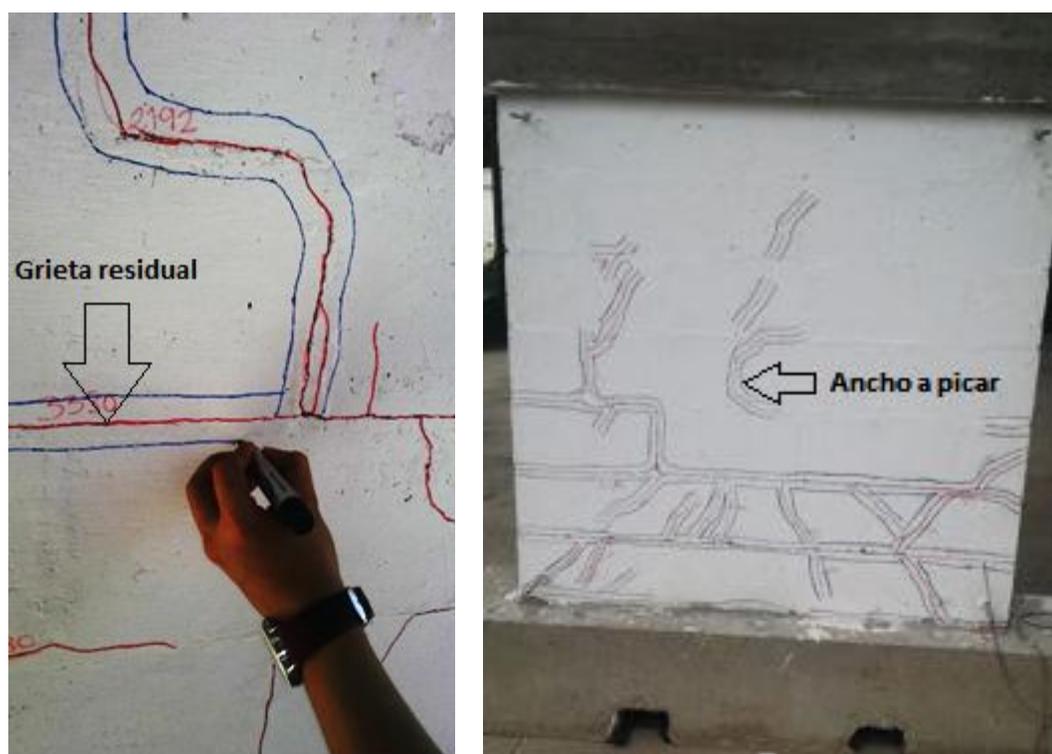
residuales deben ser minuciosamente identificadas, con el fin de evitar que las poco visibles no sean tomadas en cuenta en la reparación, por lo tanto, las grietas fueron resaltadas con marcadores. Además, se marcaron 2 cm a cada lado de las grietas, definiendo así el ancho a picar (ver Figura 5.1)

Figura 5.1: Identificación y marcado de grietas

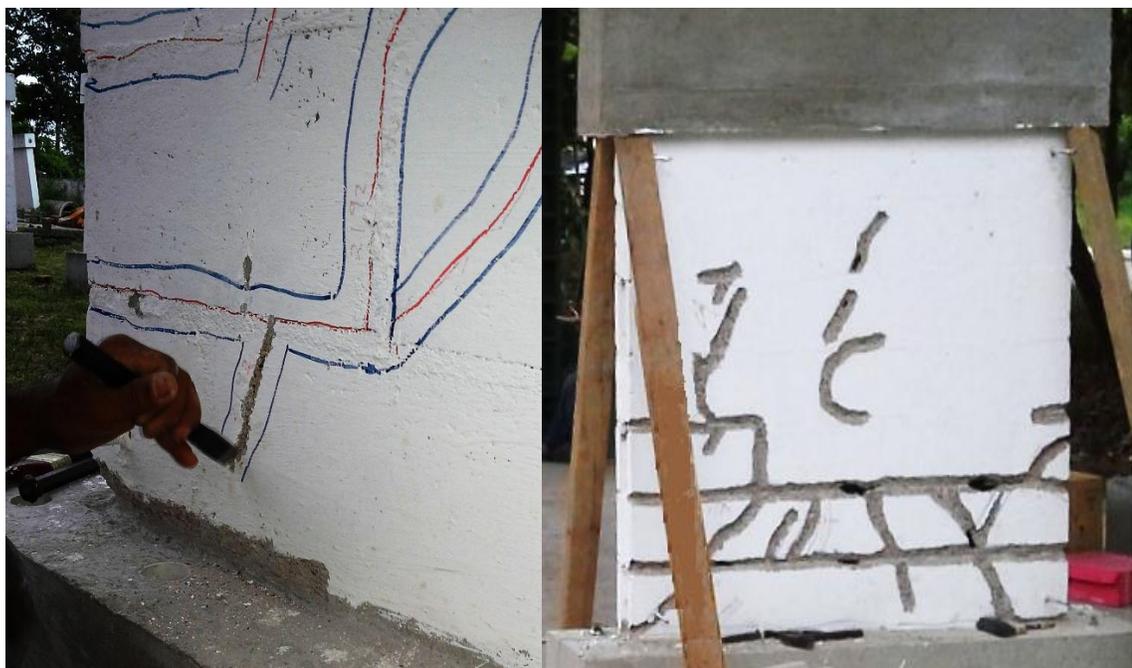
Figura 5.6: Picado de grietas

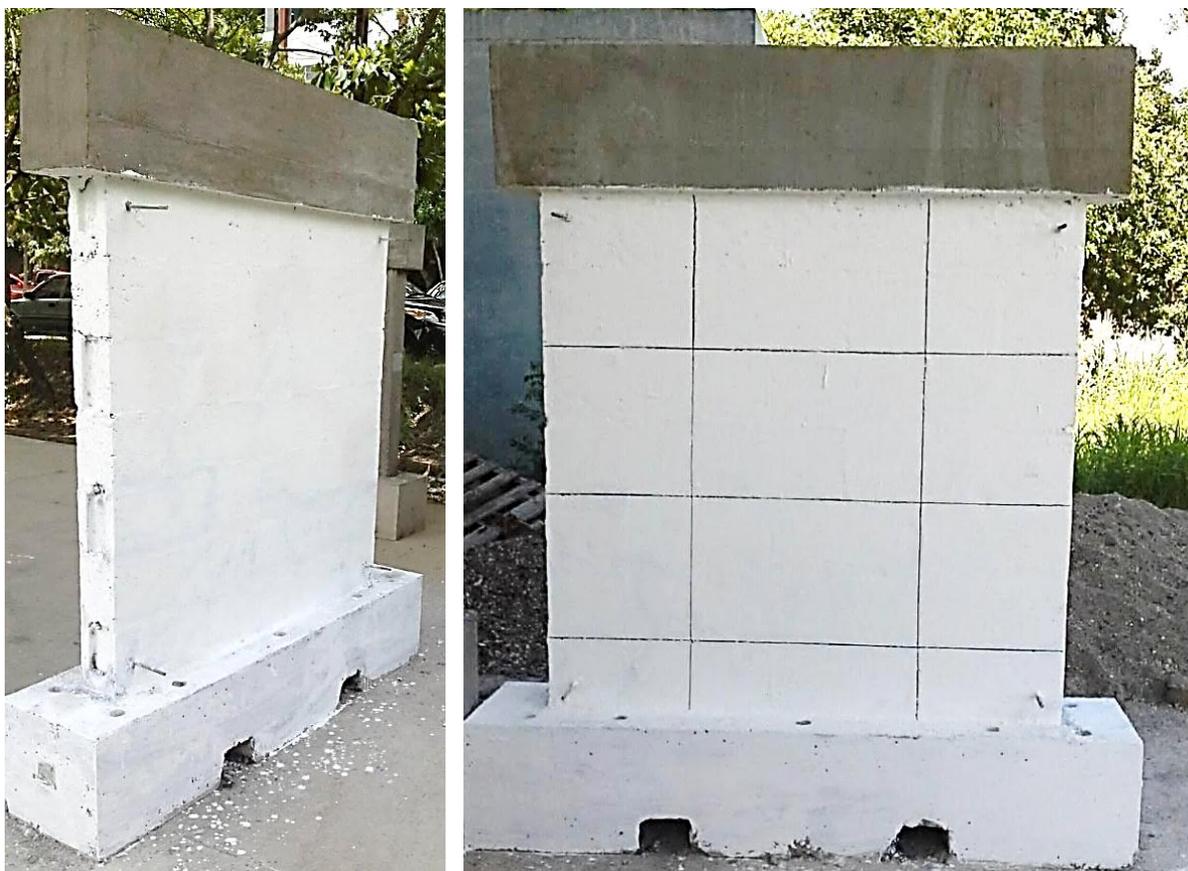
Luego se procedió a pintar la pared reparada, con el fin de poder observar con mayor facilidad la formación de grietas en su próximo ensayo. El resultado final de la reparación se puede observar en la Figura 5.15.

Figura 5.15: Pared reparada

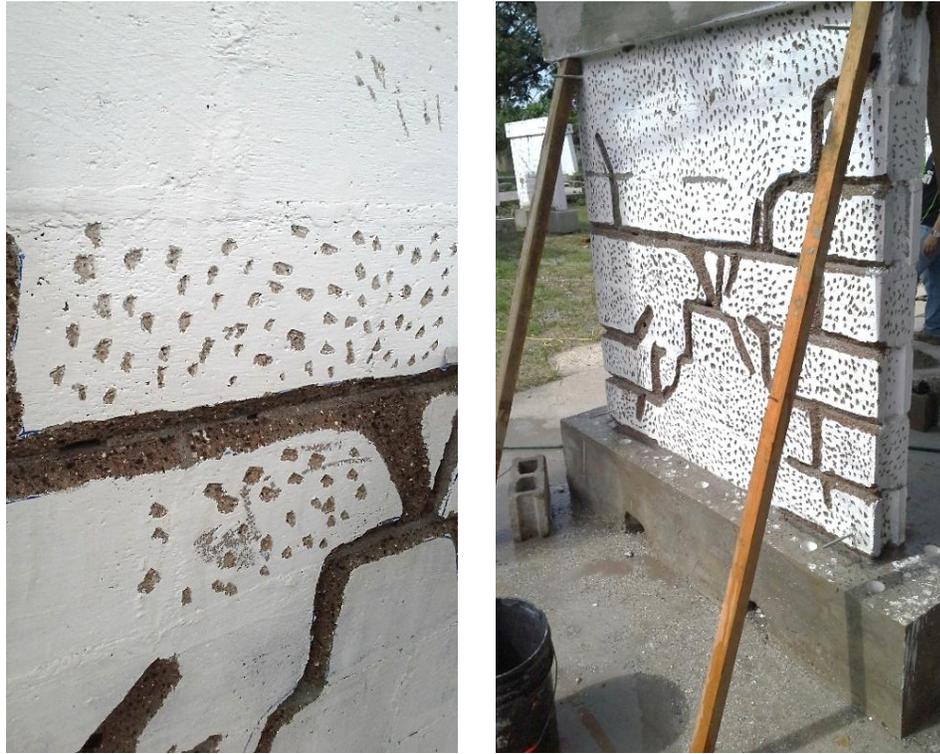
Figura 5.16: Picado de grietas y formación de irregularidades en la superficie de la pared

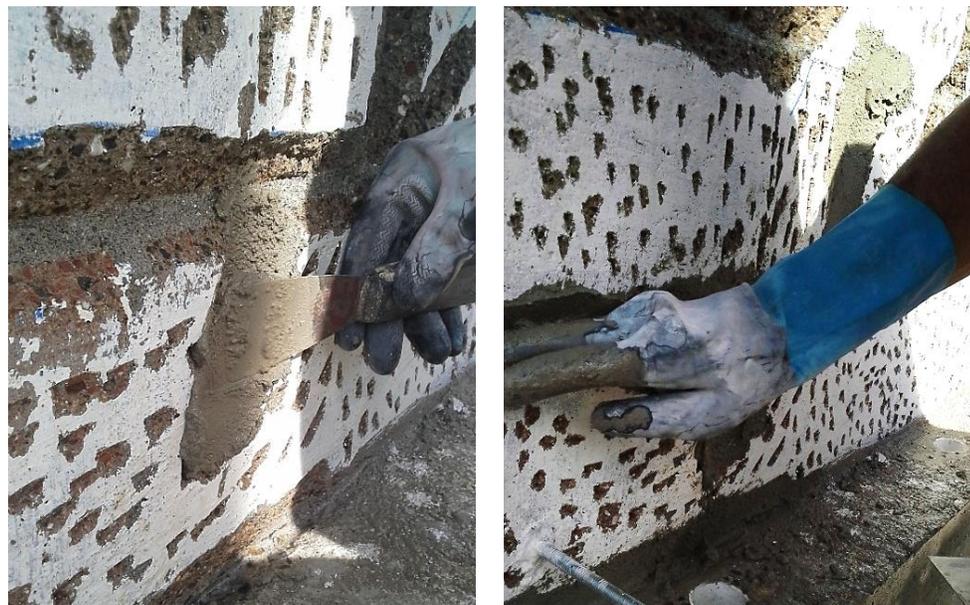
Figura 5.17: Colocación de mortero de relleno

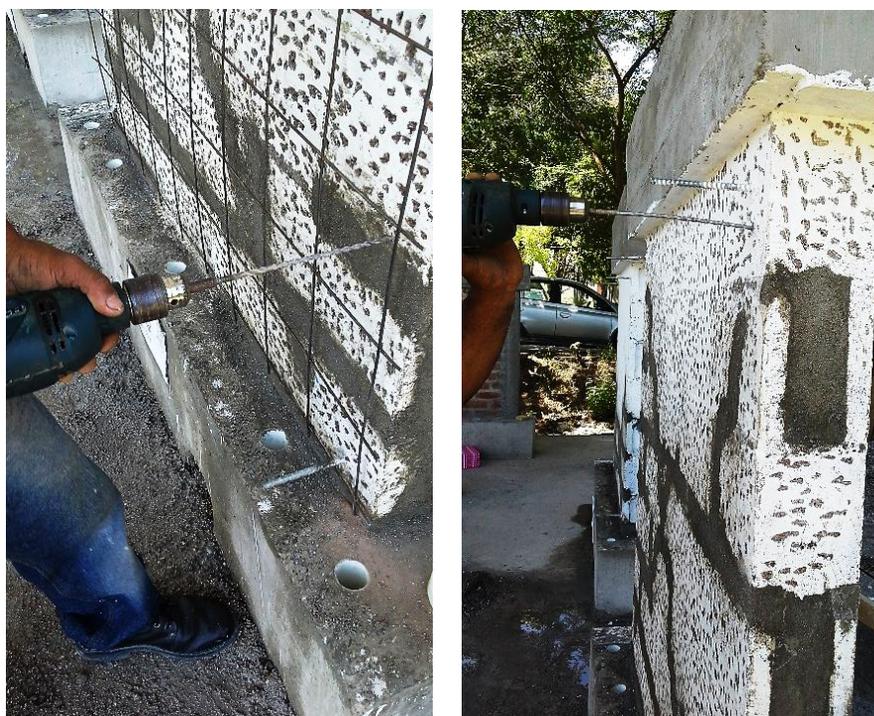
Figura 5.18: Perforación de agujeros para anclajes

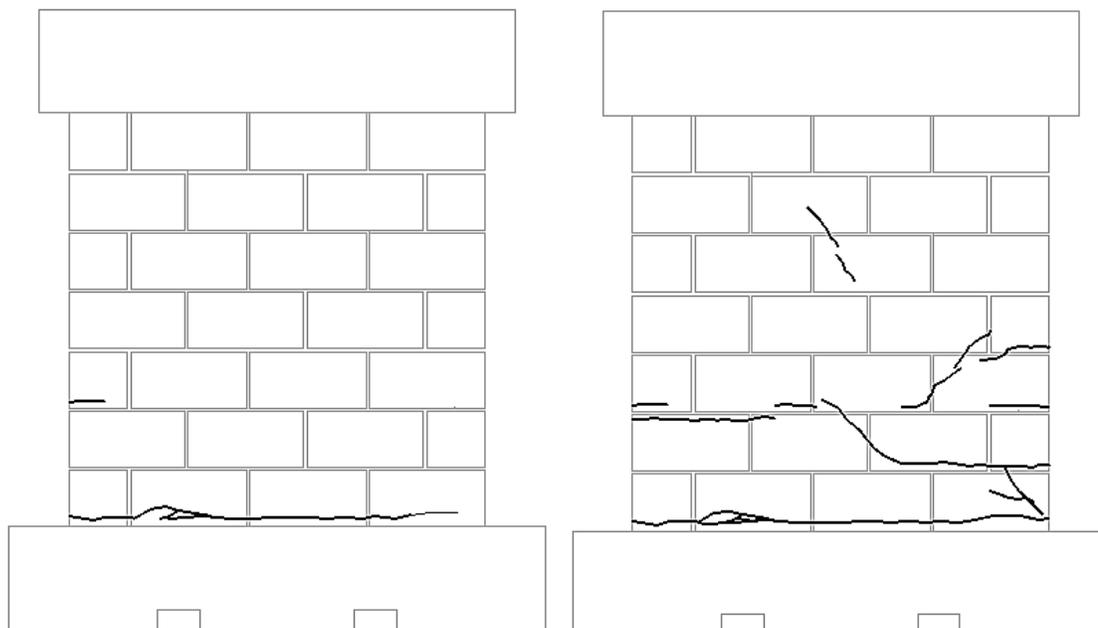
Figura 5.29: Patrón de grietas en el semiciclo -5 [Carga= -5 ton, Distorsión=-0.25%]

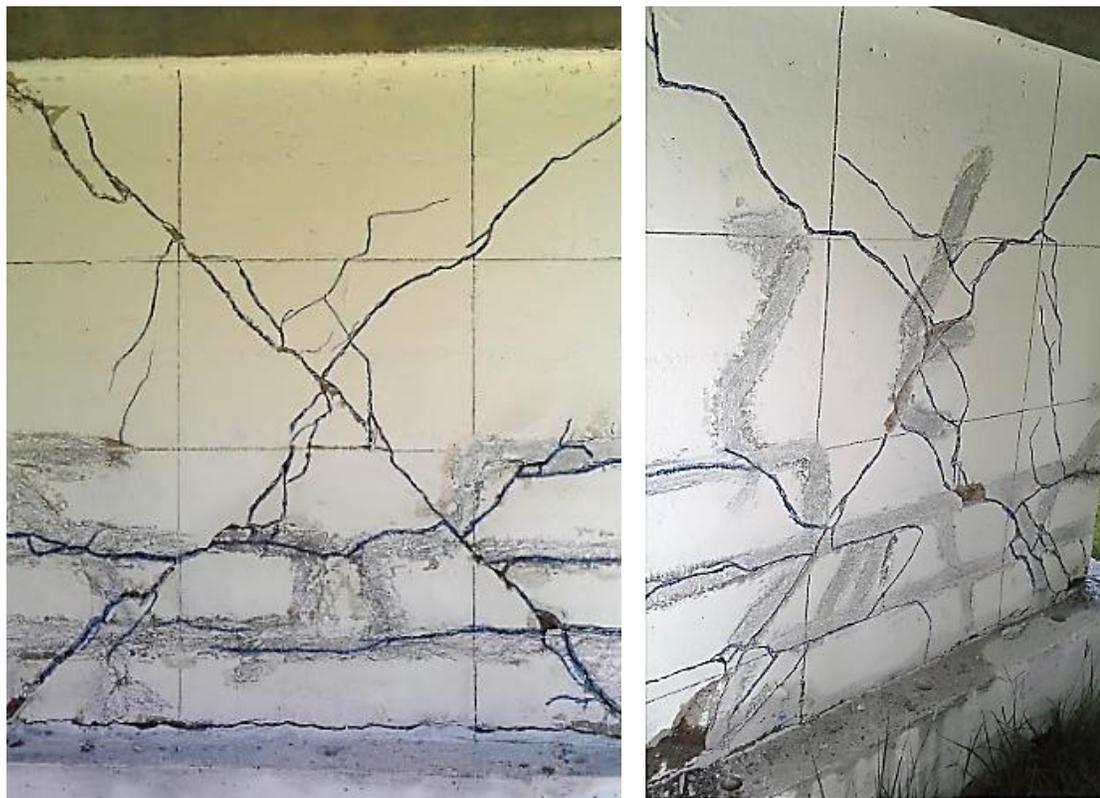
Figura 5.31: Estado final del daño, pared BC-M03RP [Izquierda: Vista Oeste; Derecha: Vista Este].
En Figura 5.31 se puede apreciar que muchas de las grietas por flexión ocurrieron en zonas cercanas a las intervenidas mediante la técnica del parcheo estructural.

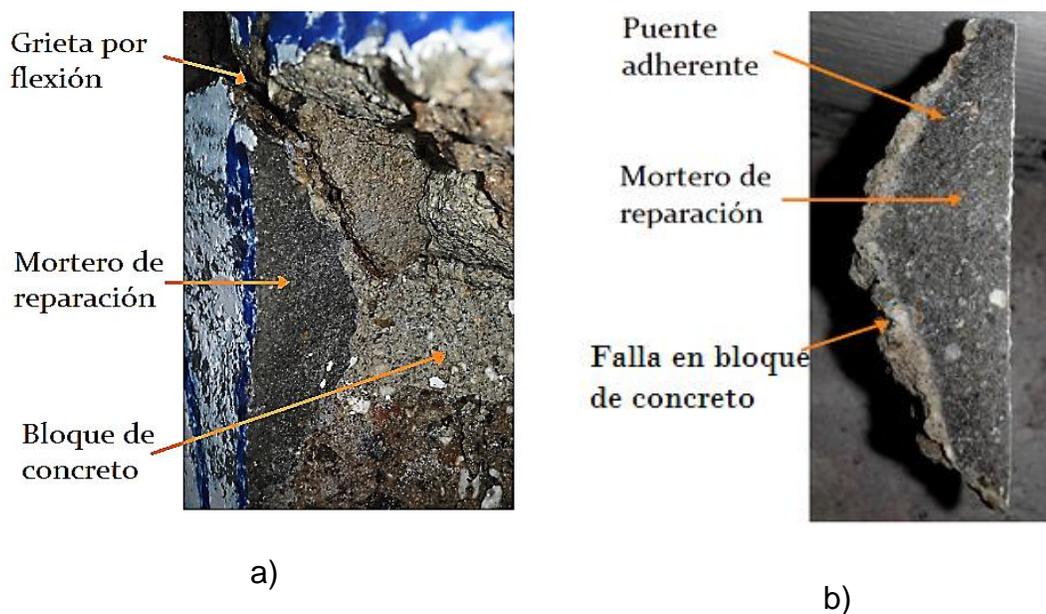
Figura 5.32: a) Vista transversal de grieta por flexión; b) Falla típica.

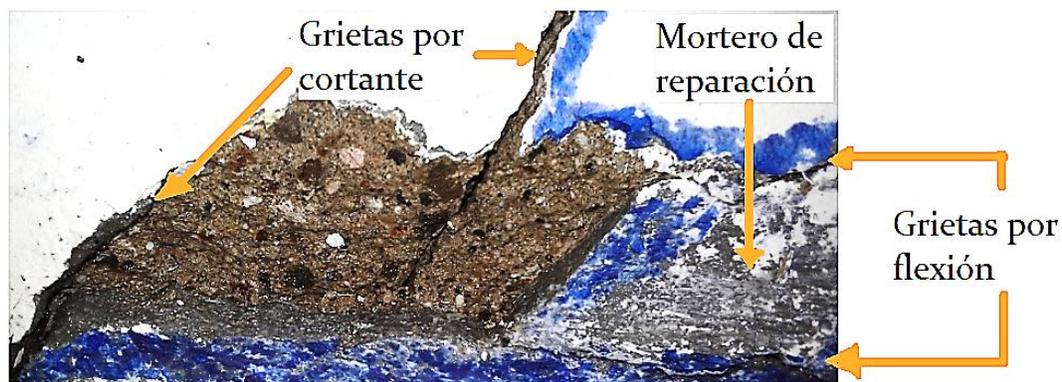
Figura 5.33: Falla por combinación de grietas por cortante y flexión

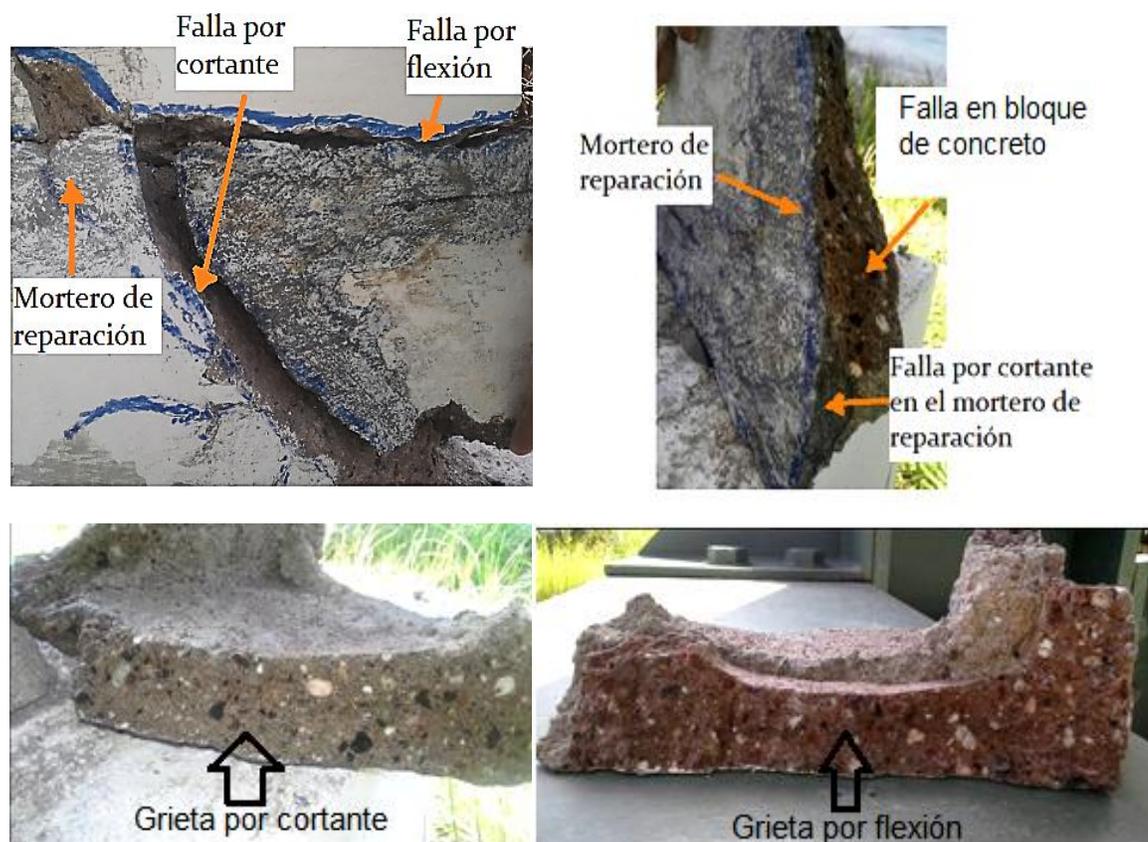
Figura 5.34: Falla en la unidad de mampostería producto de la combinación de grietas por cortante y flexión

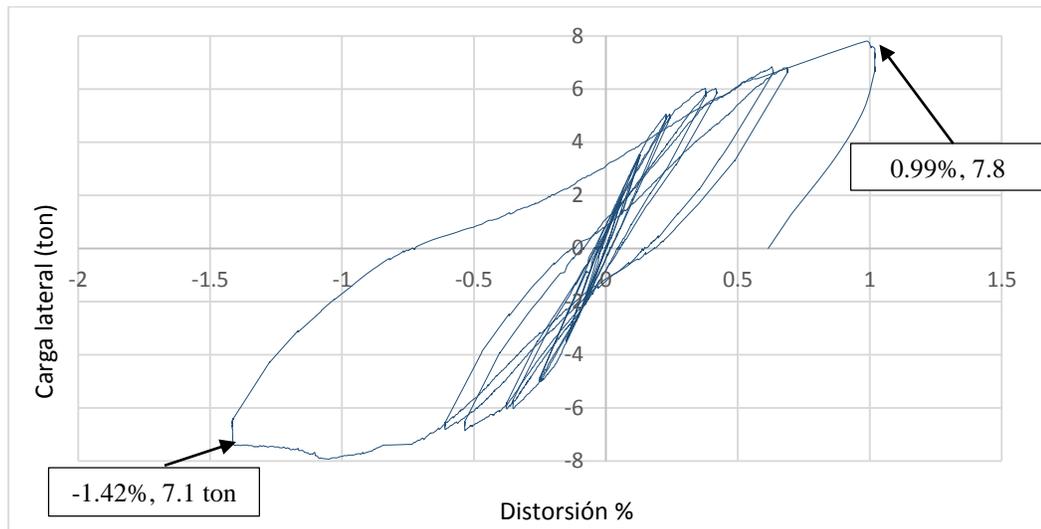
Gráfica 5.1: Curva histerética, pared BC-M03RP

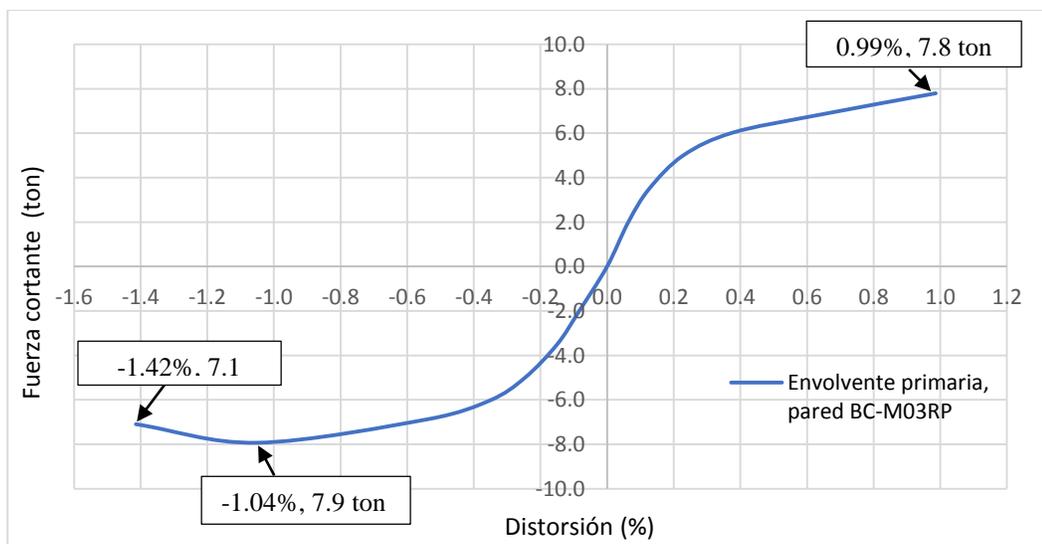
Gráfica 5.2: Envoltente de respuesta, pared BC-M03RP.

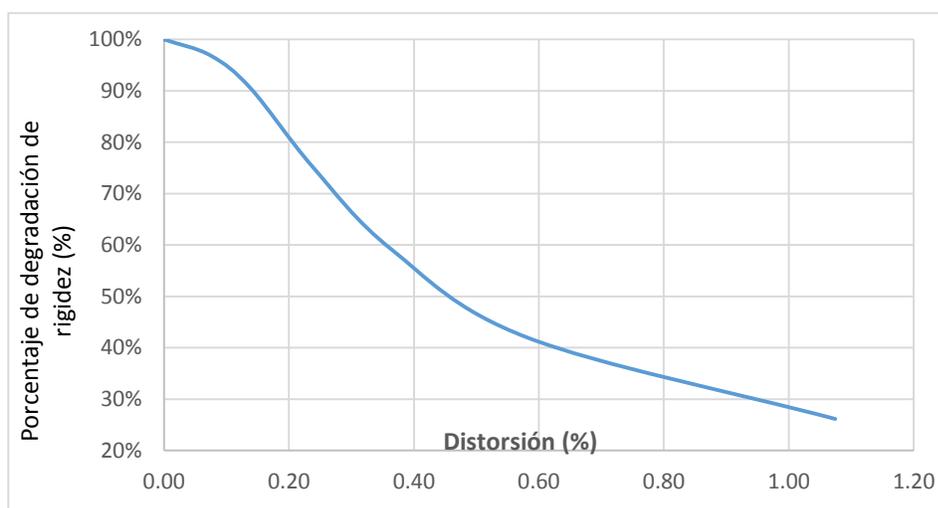
La rigidez al final de la prueba se redujo a un 26% de su valor inicial.

Gráfica 5.3: Degradación de rigidez, pared BC-M03RP

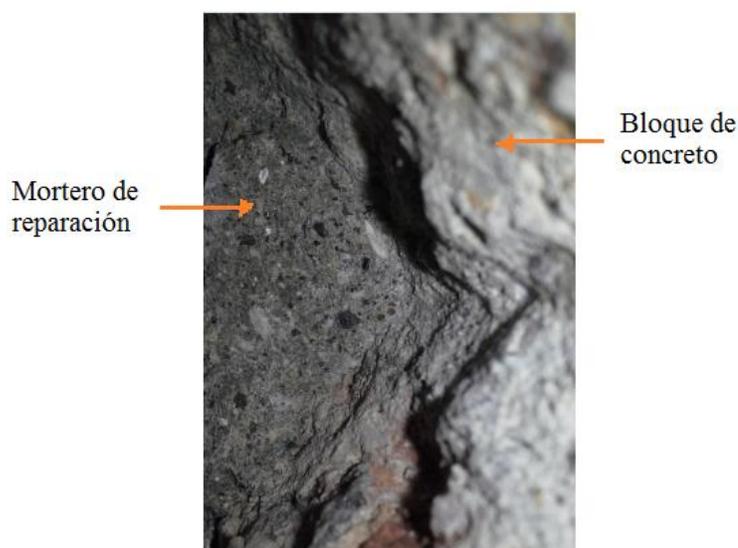
Figura 5.44: Unión entre el mortero de relleno y el bloque de concreto.

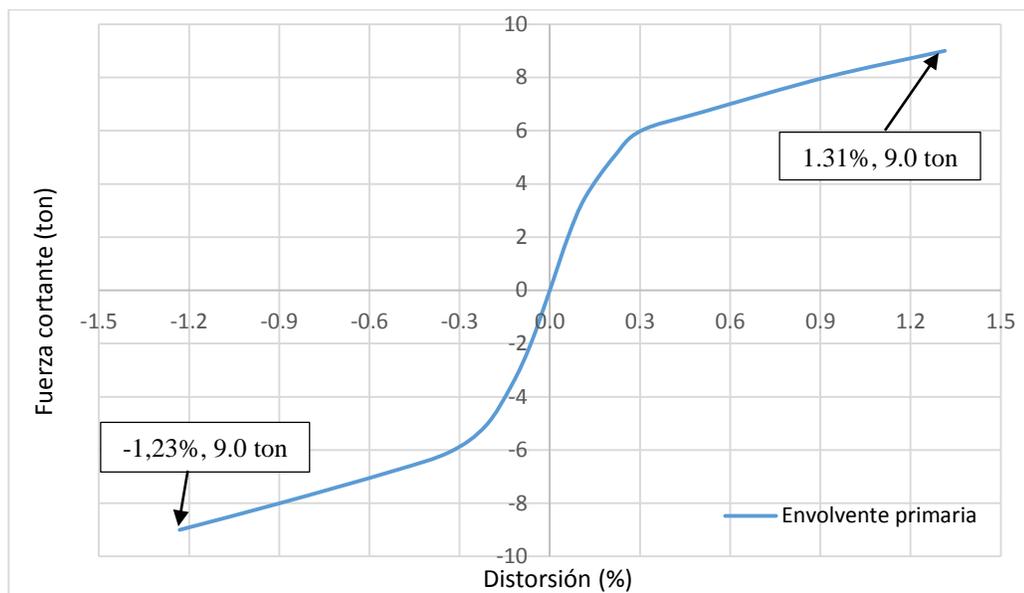
Gráfica 5.5: Curva envolvente, pared BC-M02RF.

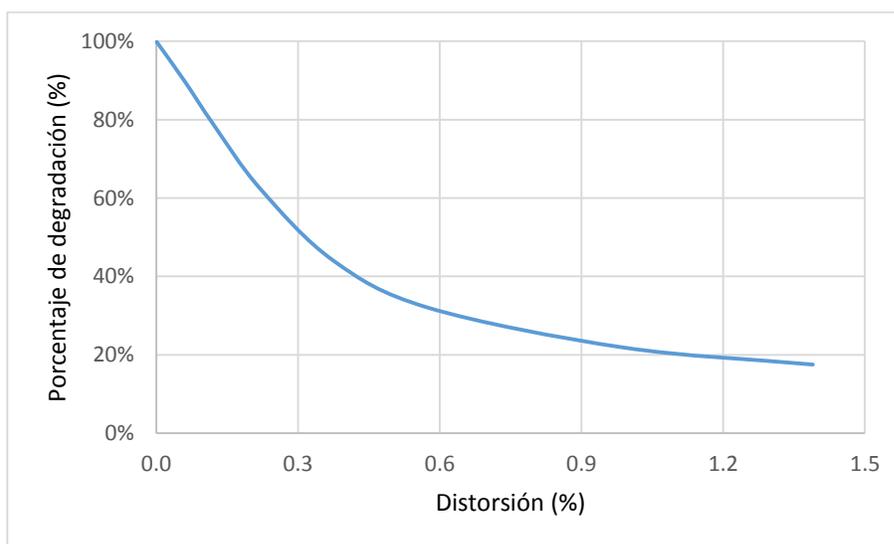
Gráfica 5.6: Degradación de rigidez.

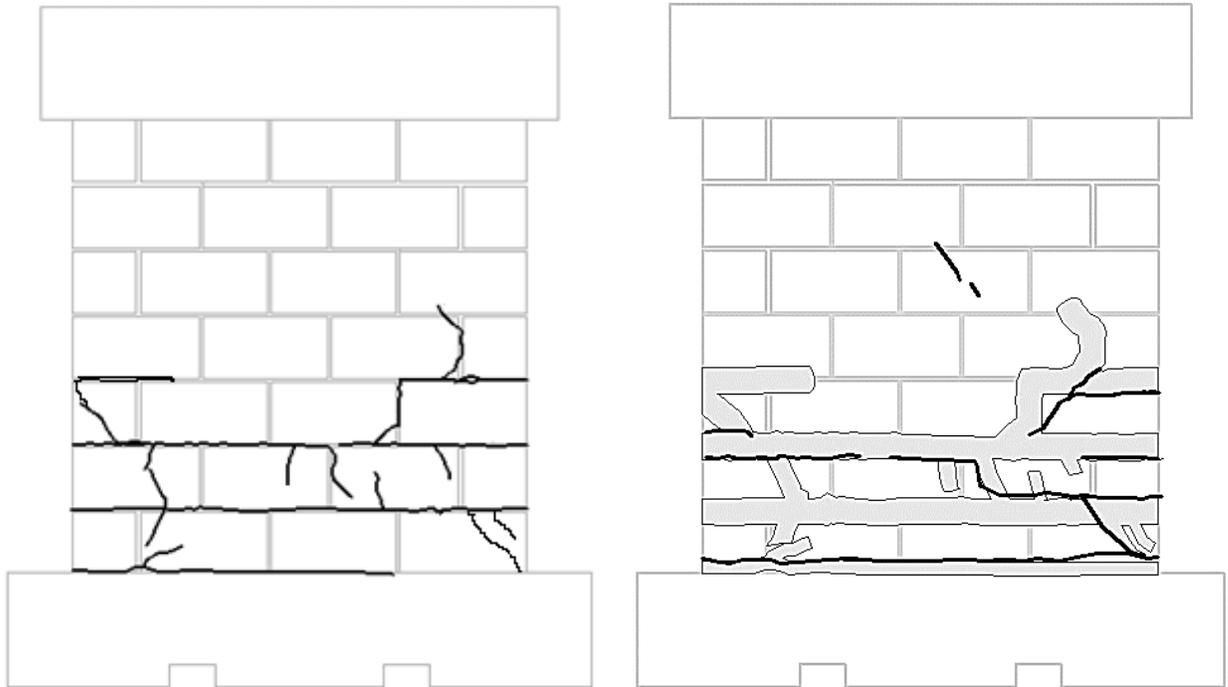
Figura 6.1: Patrón de grietas. Izquierda pared BC-M03. Derecha pared BC-M03RP.

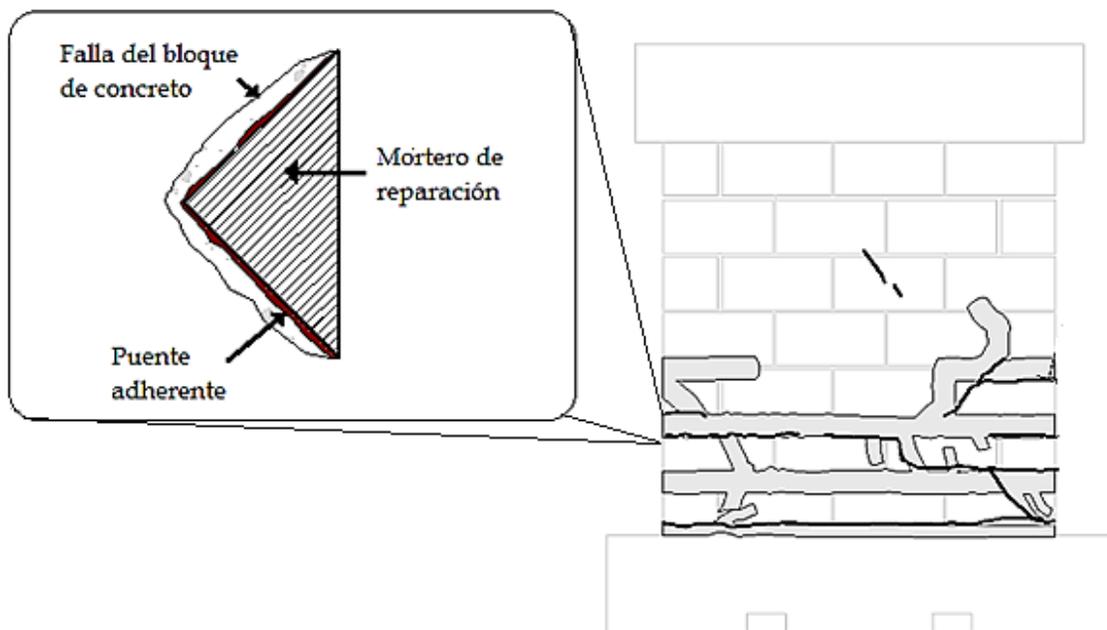
Figura 6.2: Falla en el bloque de concreto.

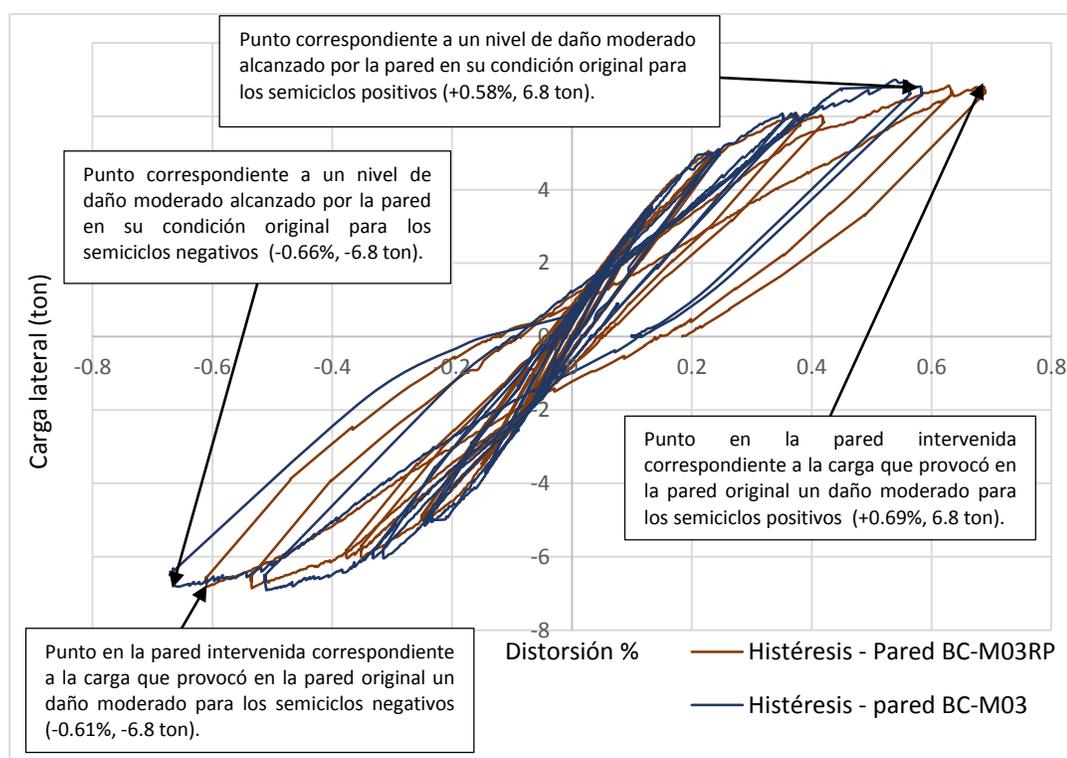
Gráfica 6.1: Superposición de curvas histéricas de los especímenes BC-M03 y BC-M03RP.

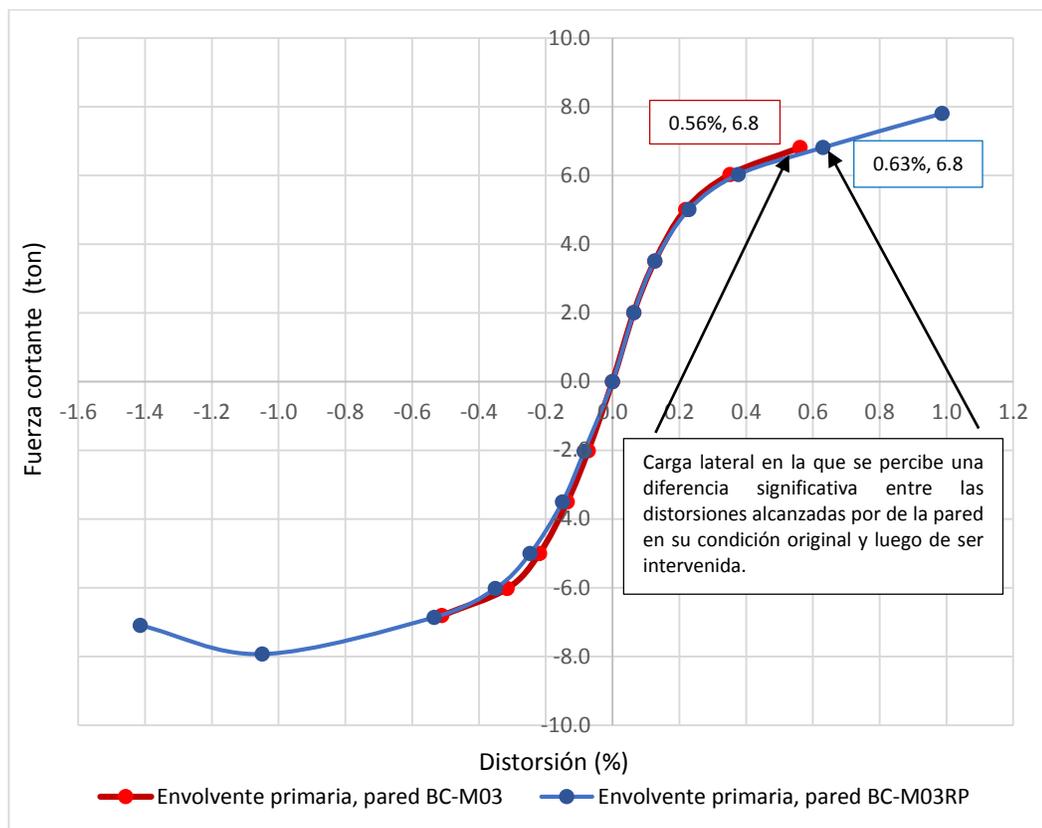
Gráfica 6.3: Superposición de envoltentes primarias de los especímenes BC-M03 y BC-M03RP

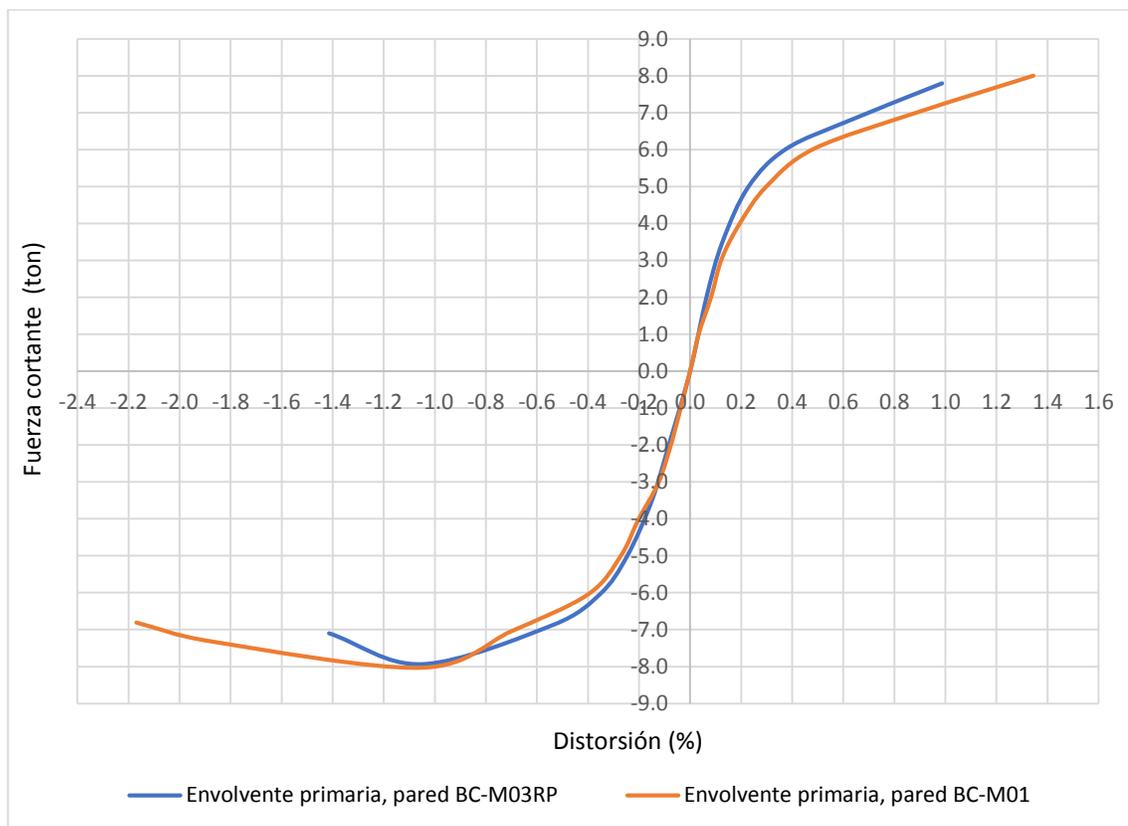
Gráfica 6.4: Superposición de envolventes primarias de los especímenes BC-M01 y BC-M03RP.

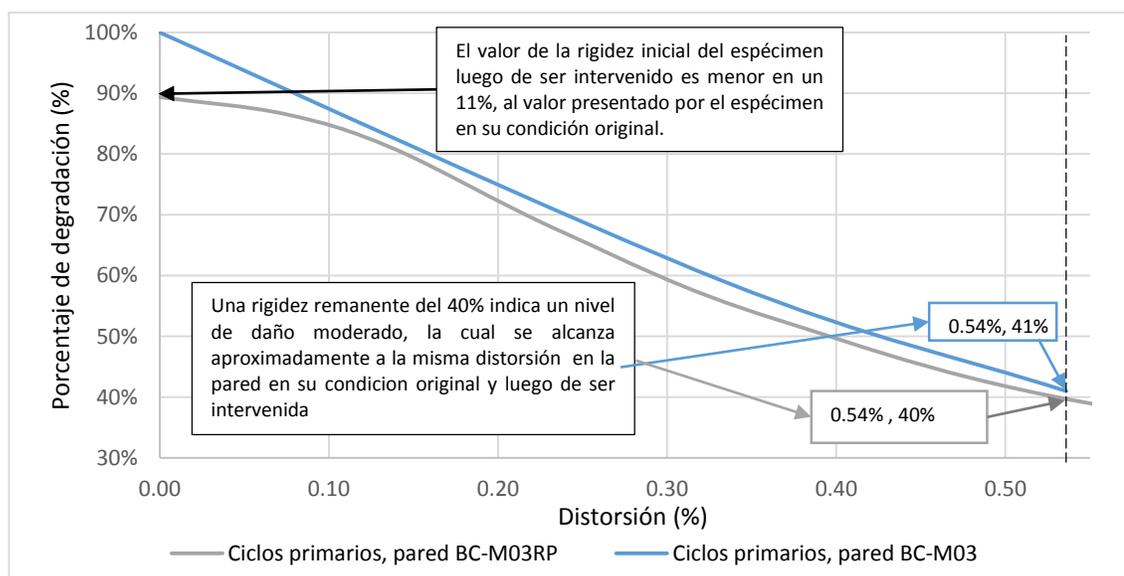
Gráfica 6.5: Superposición de las curvas de degradación de rigidez de los especímenes BC-M03 y BC-M03RP.

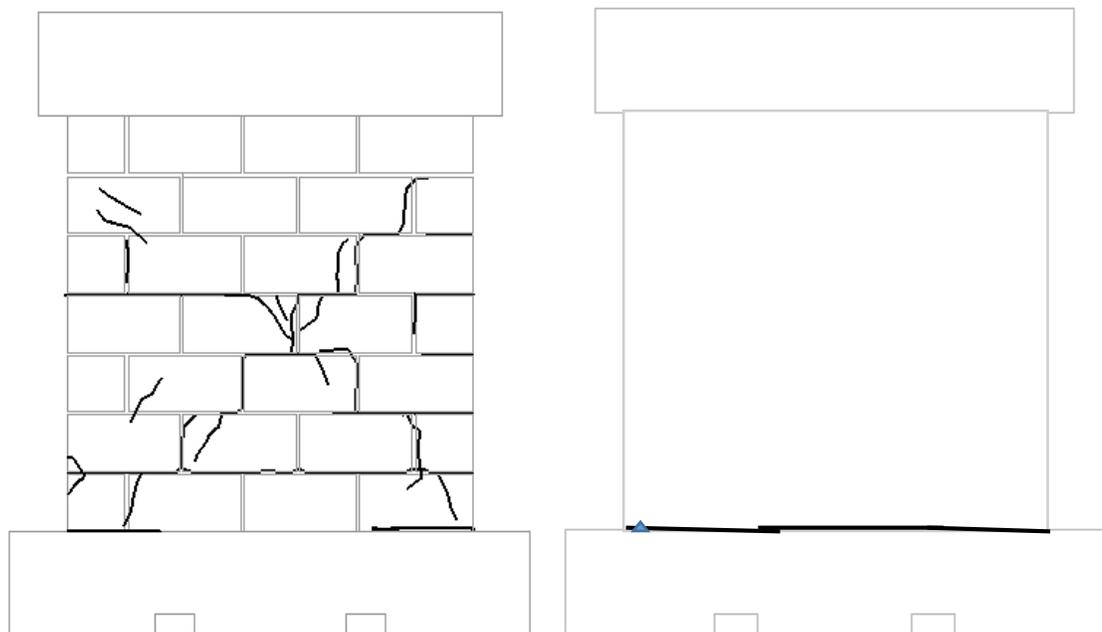
Figura 6.3: Patrón de grietas. Izquierda pared BC-M02. Derecha pared BC-M02RF.

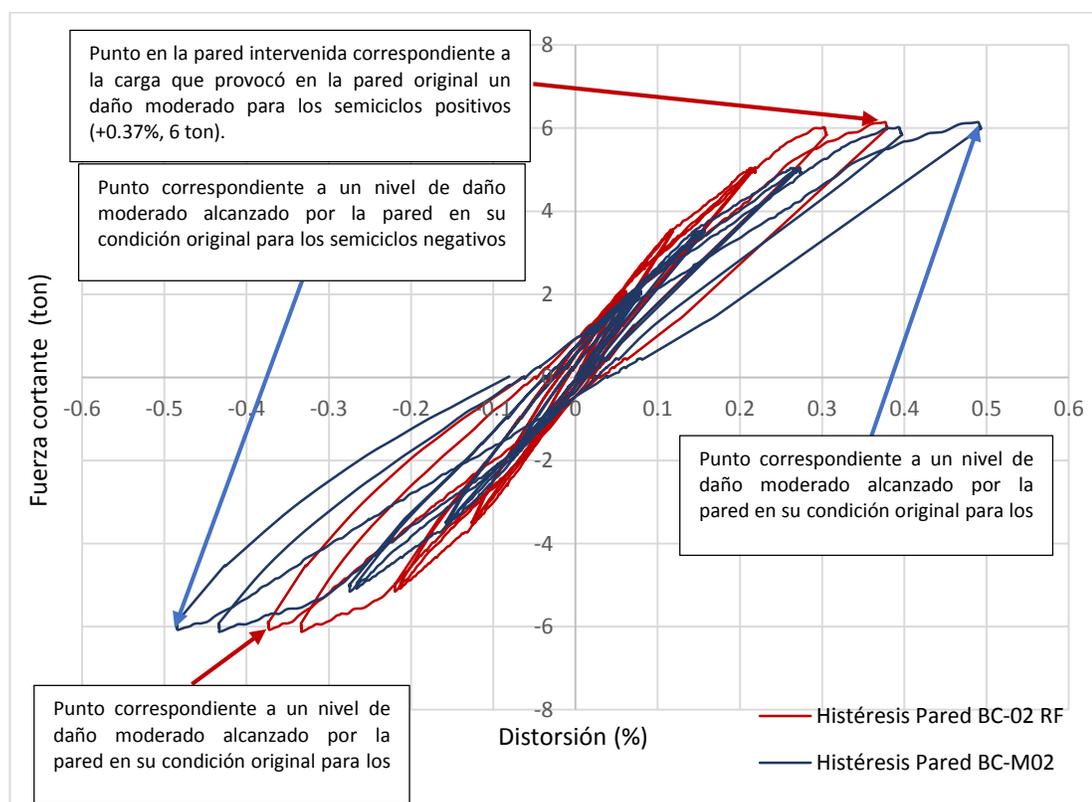
Gráfica 6.6: Superposición de curvas histeréticas de los especímenes BC-M02 y BC-M02RF.

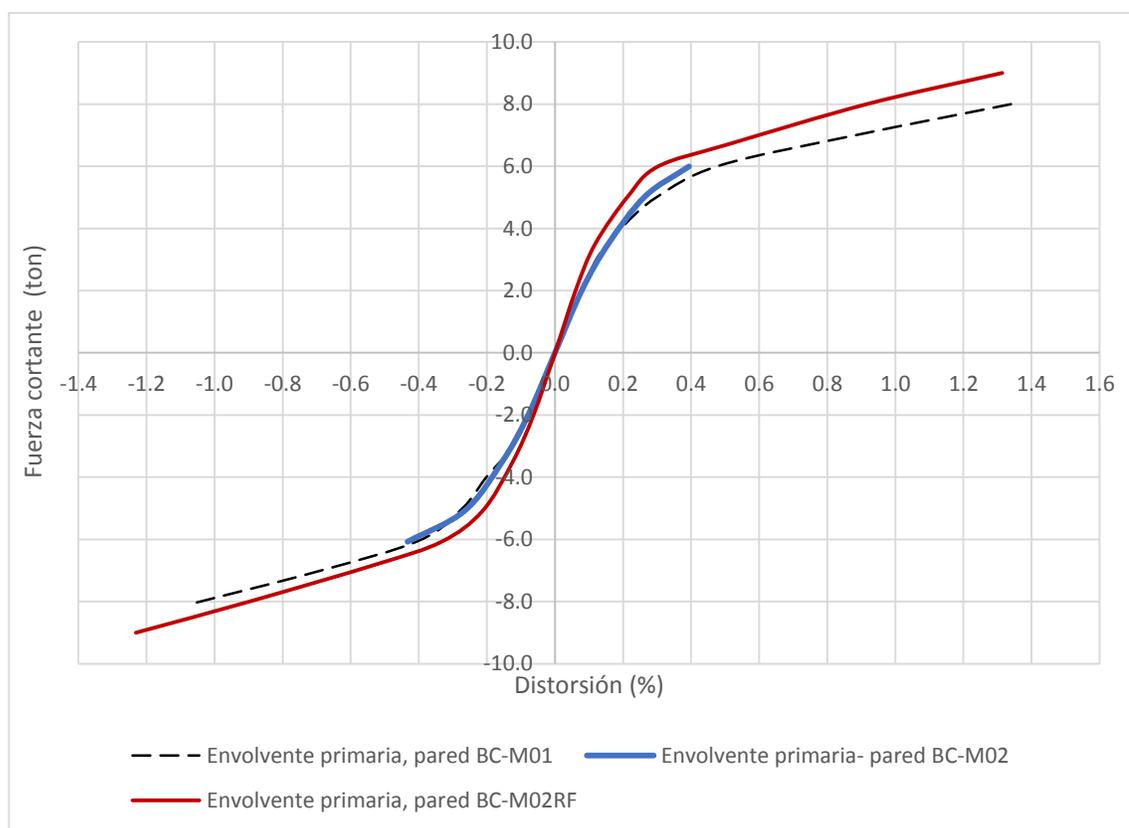
Gráfica 6.9: Superposición de envolventes primarias de los especímenes BC-M01, BC-M02 y BC-M02RF.

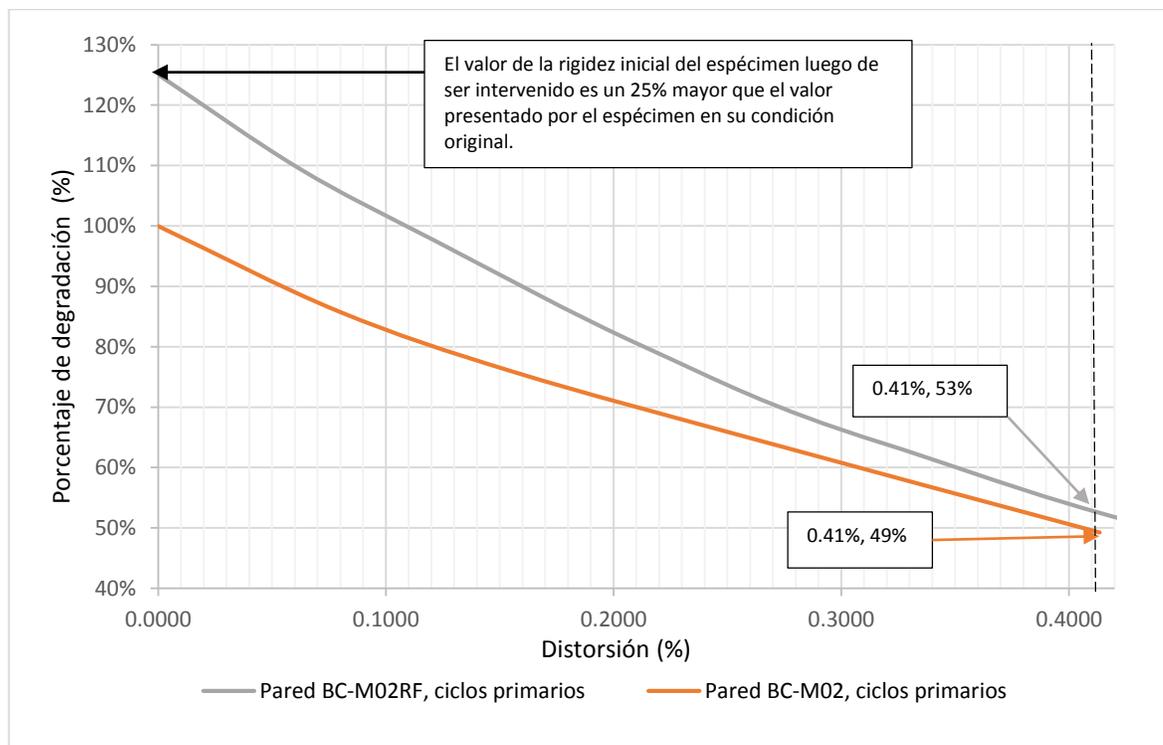
Gráfica 6.10: Superposición de las curvas de degradación de rigidez de los especímenes BC-M02 y BC-M02RF.

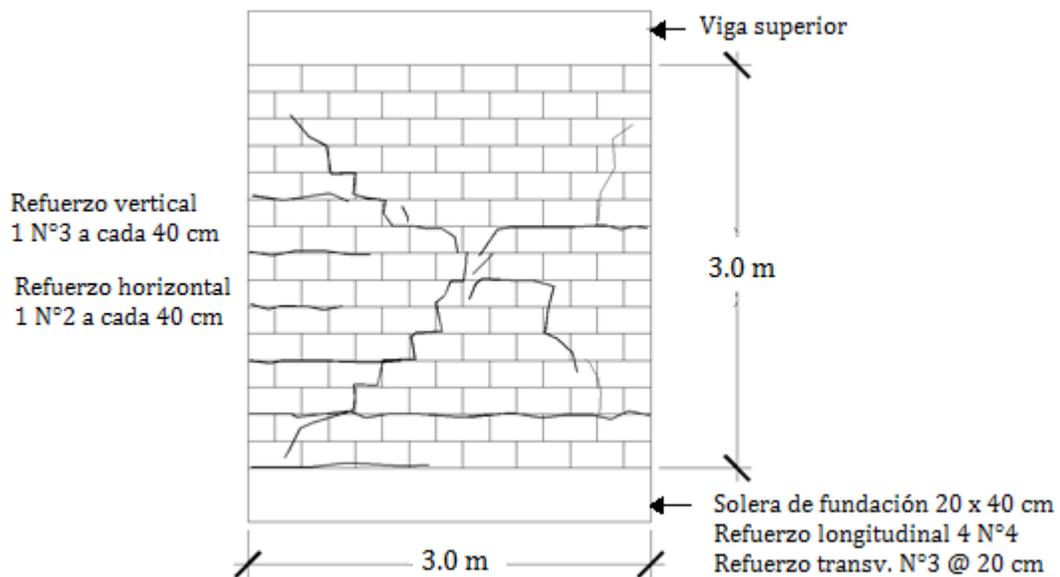
Figura 6.4: Pared con daño moderado, Longitud de grietas= 33.76 ml
