UNIVERSIDAD DE EL SALVADOR
FACULTAD DE INGENIERIA Y ARQUITECTURA
ESCUELA DE INGENIERIA CIVIL

**“ESTUDIO EXPERIMENTAL DE DOS TÉCNICAS DE
INTERVENCIÓN ESTRUCTURAL APLICADAS EN
MAMPOSTERÍA REFORZADA”**

CIUDAD UNIVERSITARIA, FEBRERO 2017

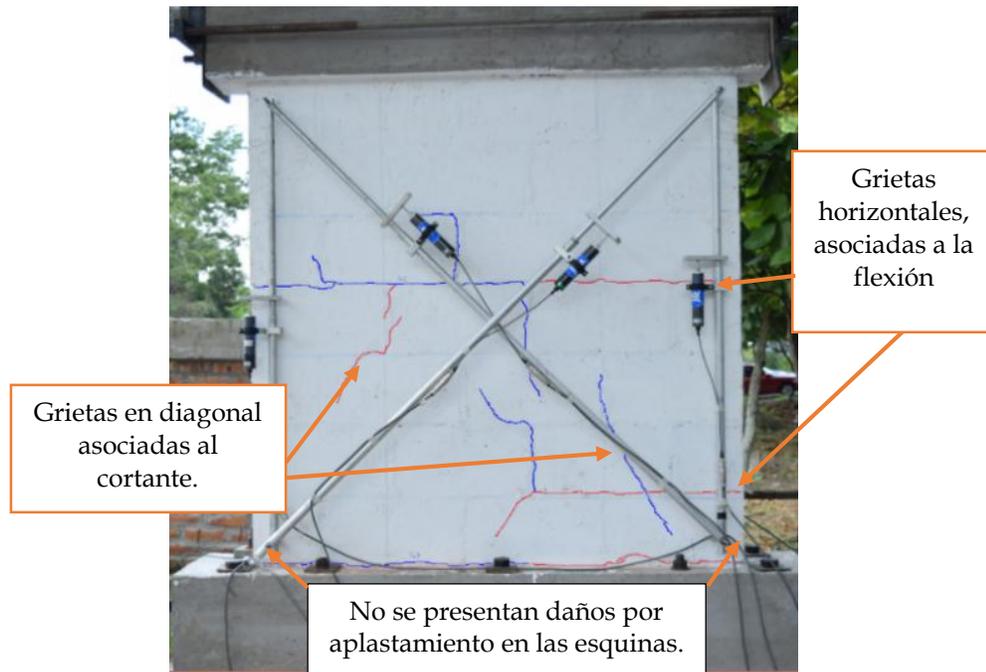
Figura 7.1: Patrón de daños para un nivel de daño moderado, pared BC-M01.

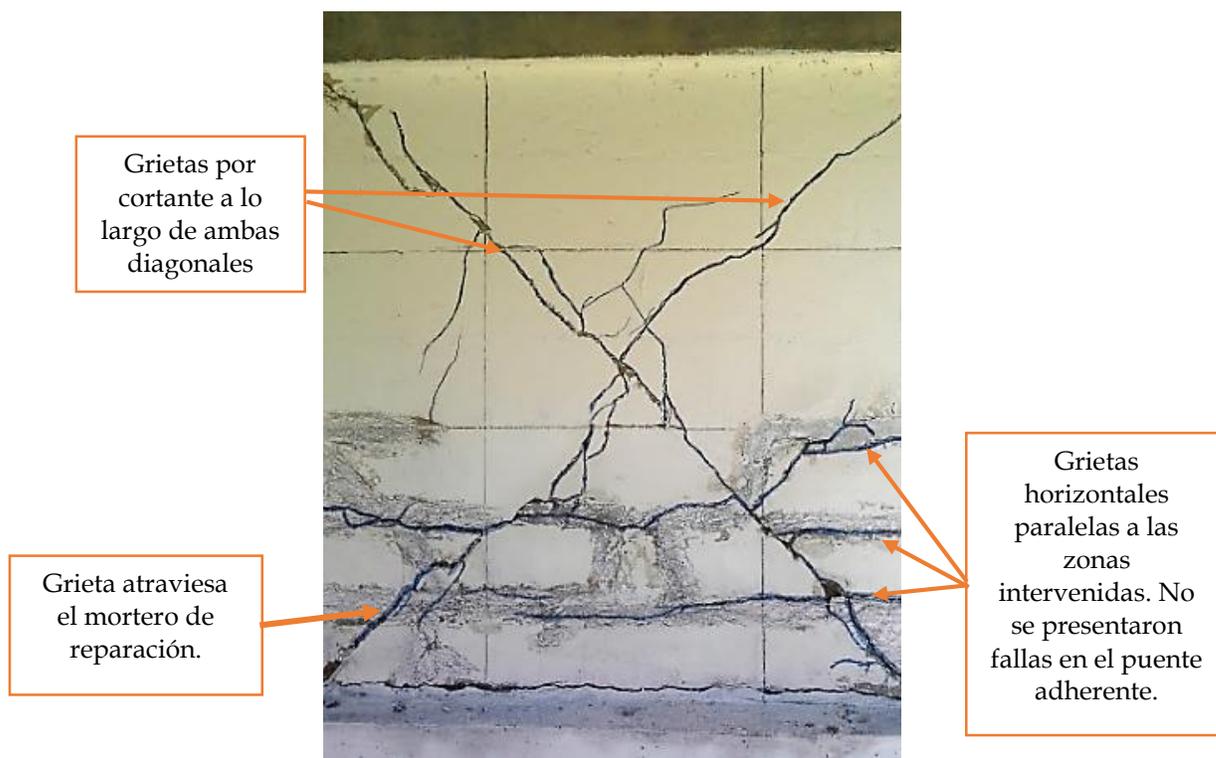
Figura 7.2: Estado final del daño, pared BC-M03RP.

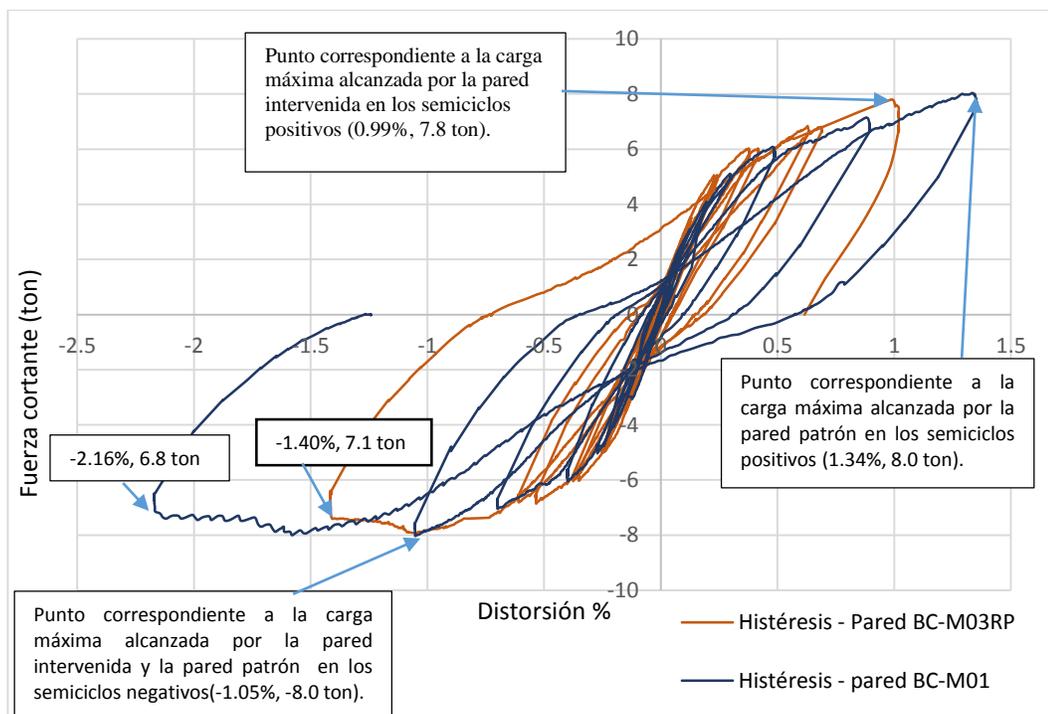
Gráfica 7.1: Superposición de las curvas de histéresis de los especímenes BC-M03RP y BC-M01.

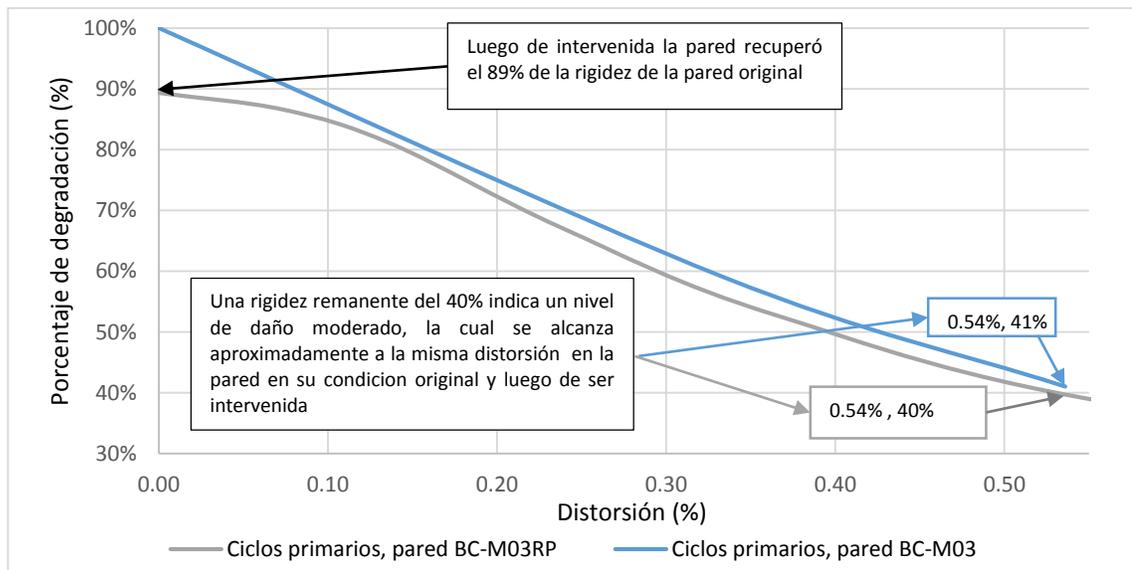
Gráfica 7.2: Superposición de las curvas de degradación de rigidez. Especímenes BC-M03 y BC-M03RP.

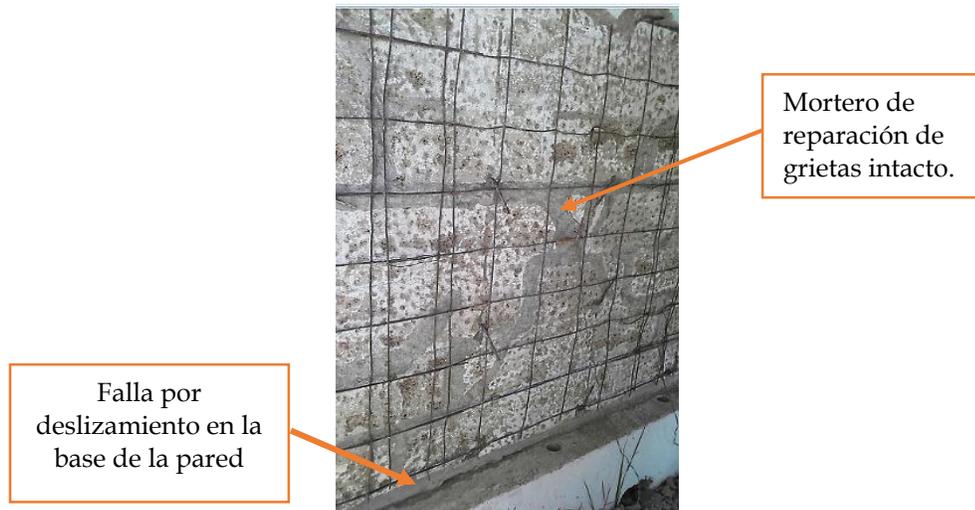
Figura 7.3: Estado final del daño pared BC-M02RF.

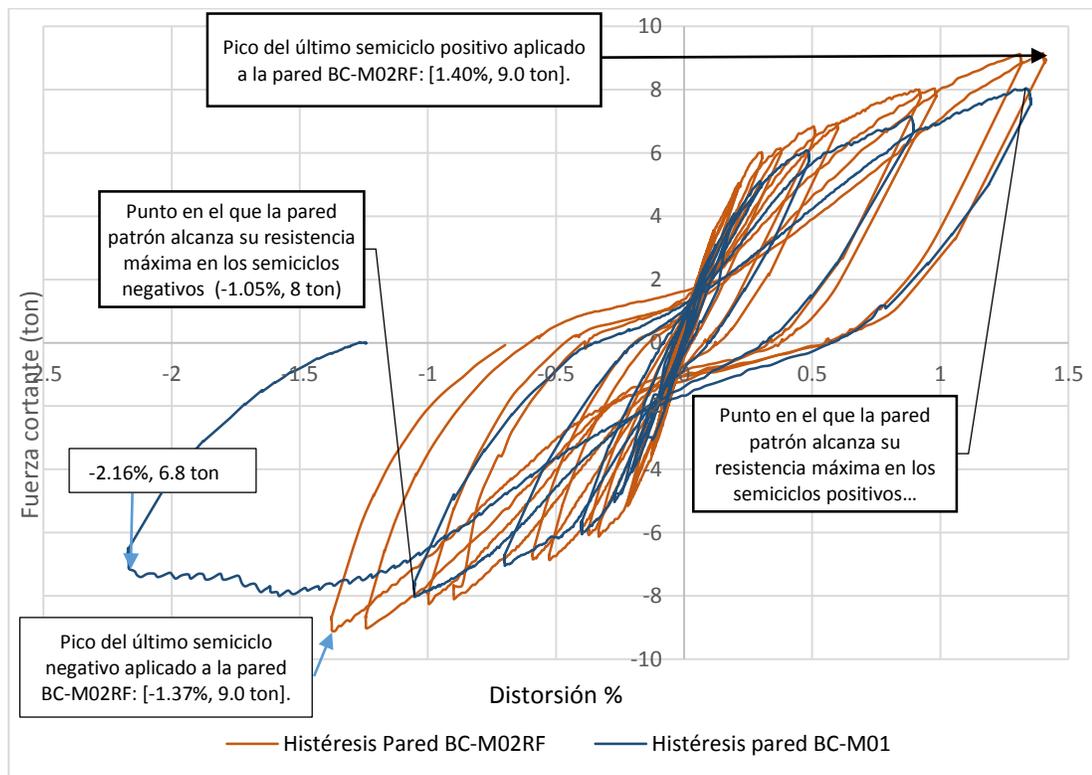
Gráfica 7.3: Superposición de curvas histeréticas de los especímenes BC-M01 y BC-M02RF.

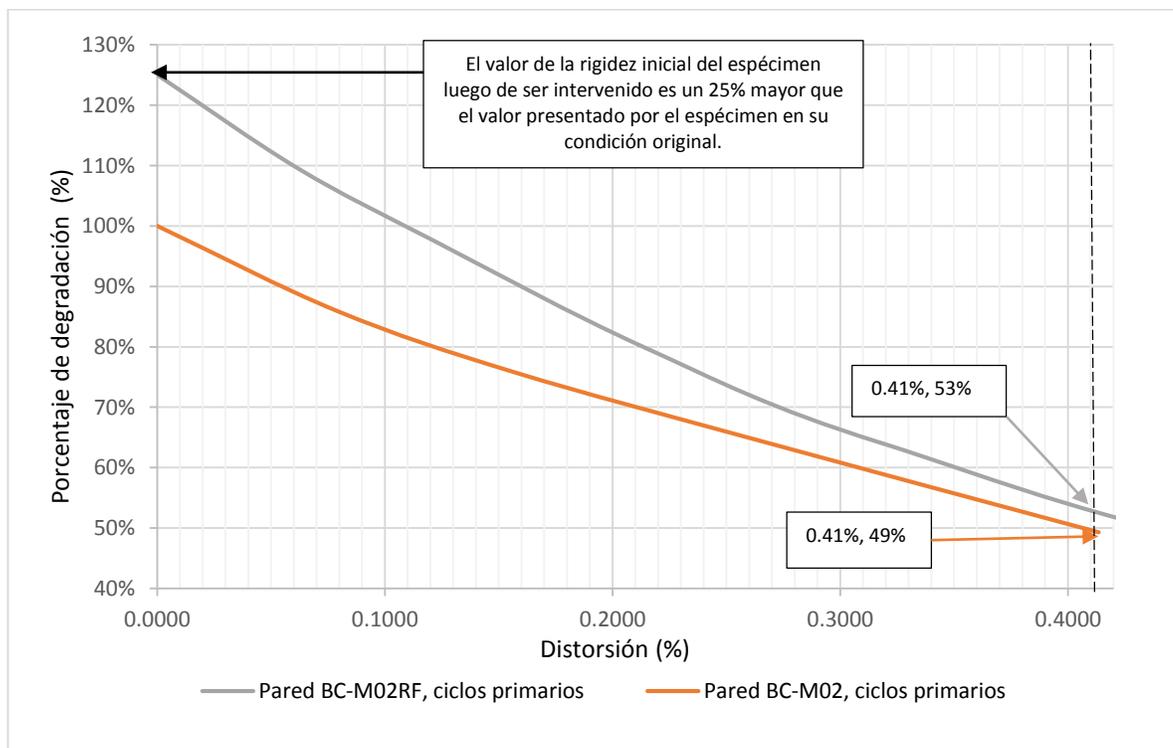
Gráfica 7.4: Superposición de las curvas de degradación de rigidez de los especímenes BC-M02 y BC-M02RF.

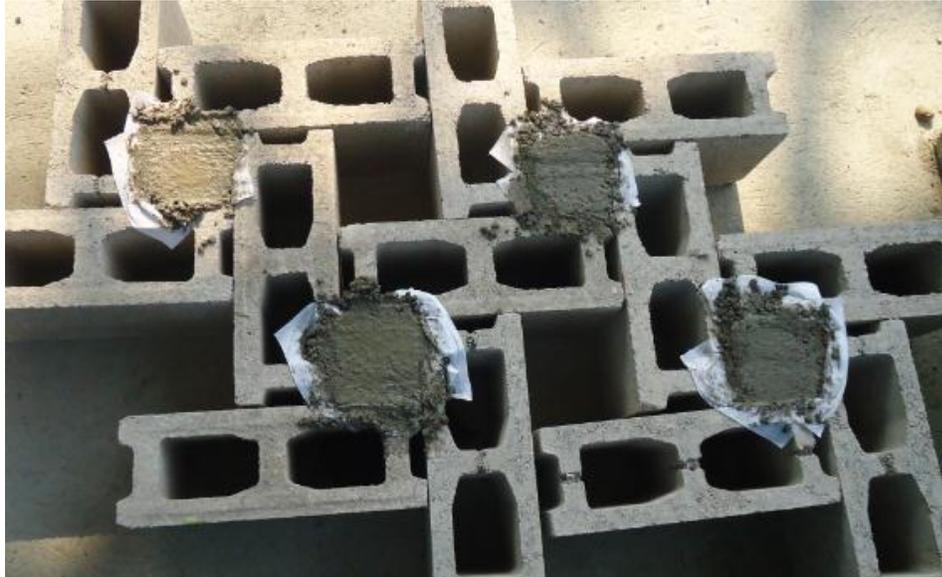
Figura A-5.1.1: Elaboración de prismas de Grout.
