TERREMOTO DE JUCUAPA EN EL SALVADOR  
(AMERICA CENTRAL), 6-7 DE MAYO DE 1951

Dr. Helmut Meyer-Abich, San Salvador.

# FOTOS DEL TERREMOTO DE JUCUAPA DEL SEIS Y SIETE DE MAYO DE 1951

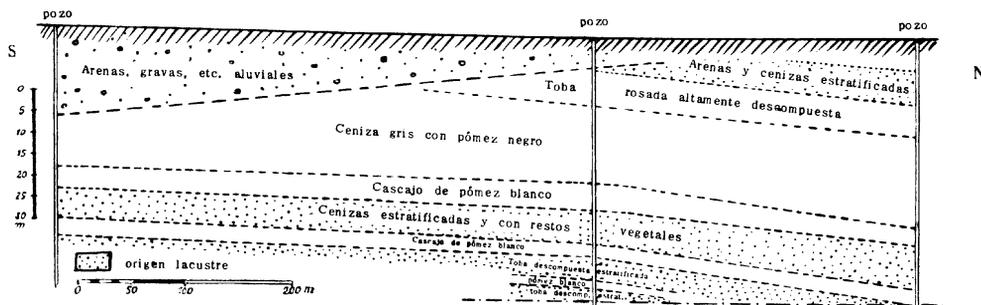
Se reconoce un cambio de estratos depositados por el viento (cascajo de pómez blanco, y ceniza gris mezclada con pómez negro) y de estratos depositados en un lago (arena, capas delgadas de cenizas con restos vegetales, etc.). En consecuencia se trata de una depresión de terreno rellena que, repetidas veces, ha sido un lago de poca profundidad. La serie de los estratos muestra aparentemente muy poco buzamiento hacia el norte; en la parte sur del valle fueron erosionados estos estratos superficialmente y se depositaron, en discordancia con

ellos, arenas y gravas (depósitos de ríos). Tomando en cuenta las dos lomas de rocas eruptivas que limitan el valle de Esperanza hacia el N y O, altamente inclinadas hacia el valle mencionado, mientras que hacia afuera ofrecen pendientes suaves, se obtiene la impresión que todo el valle de Esperanza no es otra cosa que el relleno del cráter enorme de un volcán destruido, cuya parte norte está representada por la loma de Lolotique y cuya parte oriente (la loma al oriente del Plan de las Mesas) se ha hundido debido a la dislocación principal O-P.

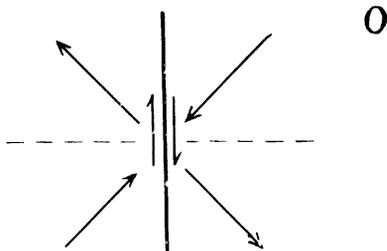
Respecto al problema del mecanismo dislocatorio de los bloques fallados supongo lo siguiente: Como causa desencadenante del temblor he supuesto una dislocación en dirección NNP en el subsuelo al poniente de Jucuapa. La planicie al norte de Jucuapa y Chinameca, es decir el valle de Esperanza, es una depresión local rellena con cenizas y pómez, en cuya serie de estratos se encuentran periódicamente intercalados capas de origen lacustre. Este hecho permite la idea de comprender esta área como zona de hundimiento local; y en consecuencia el mecanismo del terremoto lo comprendo tal como si el bloque oriental se hubiera hundido, tal como lo ofrece el siguiente diagrama esquemático:

Según esto en la región de Jucuapa, tuvo lugar una dislocación repentina hacia abajo y en dirección hacia el poniente, la cual posiblemente podrá explicar la dirección de caída oriental que fué observada uniformemente en esta área.

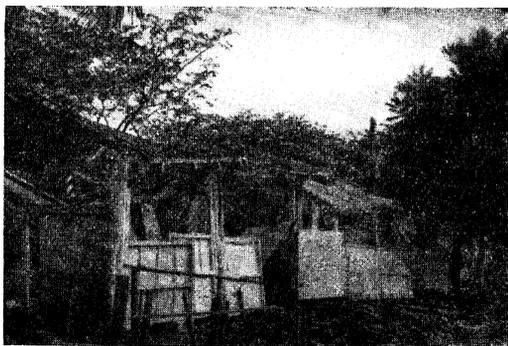
Foto 13. Finca «Los Naranjos»: establo de madera doblado en forma ondulatoria.

En muchas partes del vecindario se produjeron derrumbes en los caminos porque éstos tienen carácter hundido, lo cual se debe a las zanjas que produce la erosión en la temporada lluviosa y con el aplanamiento consecutivo en cada estación seca los caminos se profundizan progresivamente. En las inmediaciones del beneficio hacia el sur, hasta más o menos el beneficio Las Marías, y hacia el oriente hasta la finca Los Naranjos (1,5 km de distancia de San José), situado a 710 metros de altura, se produjeron zonas agrietadas en el suelo, independientes del relieve, cuya dirección entra entre poniente-oriental y noroeste-sureste. 1 km al oriente de San José en una loma plana, el suelo (20 cm capa humosa encima de toba) estaba profundamente despedazado por grietas en una zona de varios metros de ancho (foto 11). Las grietas que corrían de oriente a poniente tenían alrededor de 30 cm de abertura y estimadamente de 1,50 m de profundidad. Unos 200 m al poniente de este lugar se observó una cañería de agua (de unas 2 pulgadas de diámetro) torcida en el camino (foto 12). El establo para los caballos de la finca Los Naranjos (construcción de madera) fué destruído y su maderamen se dobló en forma ondulatoria (foto 13).

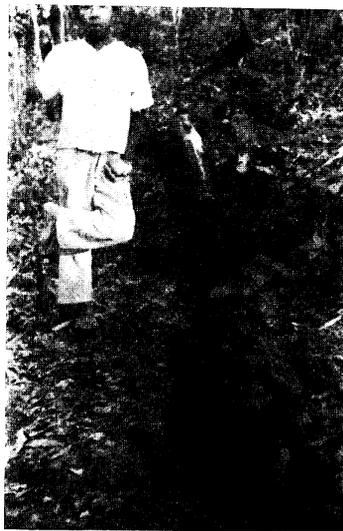
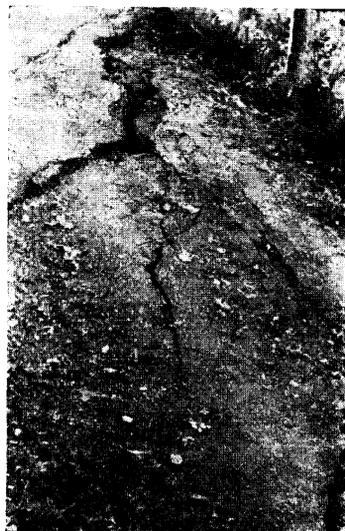
Fotos 20 y 21. Finca «Los Llanes». Zona agrietada que podía perseguirse por unos 2 kms. 1.6 kms. al poniente de Berlín.

ca denominada 'Llanes' situada a 1,6 km. al poniente de Berlín, resultó una zona agrietada de unos 10 m de ancho en dirección noroeste (fotos 20 y 21). Las grietas estaban abiertas hasta unos 20 cm. Dicha zona agrietada se persiguió en unos 2 kms de largo independiente del relieve. Su rumbo astronómico en el punto indicado fué de  $305^{\circ}$  y más hacia el noroeste de  $330^{\circ}$ . No se observaron separaciones verticales.
