UNIVERSIDAD DE EL SALVADOR
FACULTAD DE INGENIERÍA Y ARQUITECTURA
ESCUELA DE INGENIERÍA CIVIL

**APLICACIÓN DE LA METODOLOGÍA DE
EVALUACIÓN ESTRUCTURAL POR DESEMPEÑO
SÍSMICO PARA LA EVALUACIÓN DEL ALA NORTE
DEL EDIFICIO DE LA FACULTAD DE MEDICINA DE
LA UNIVERSIDAD DE EL SALVADOR**

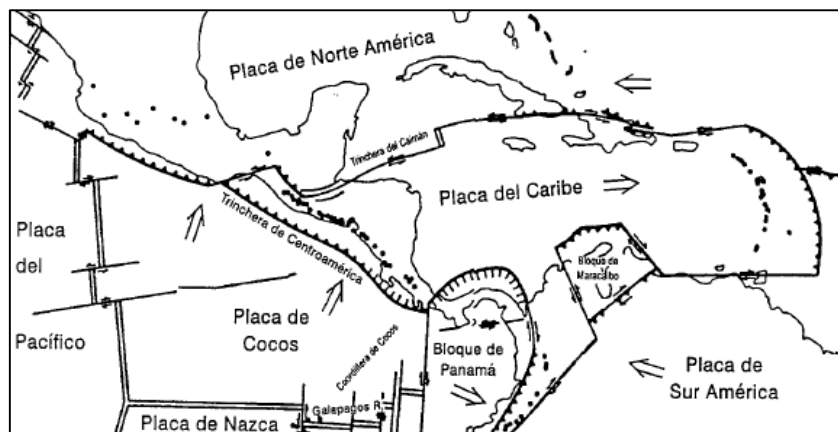
Figura I.1 Tectónica de placas en Centro América¹

Específicamente El Salvador, se encuentra sobre una zona de subducción en donde dos placas tectónicas tienen interacción entre sí: la Placa de Cocos, que se encuentra por debajo de la Placa del Caribe (ver Figura 1.1), por lo que el hundimiento de la primera produce una acumulación de energía que, al liberarse, da lugar a los movimientos telúricos que han afectado a nuestro país, incluyendo en los últimos 60 años varios terremotos de gran magnitud e intensidad, como se describe más adelante. La subducción de la Placa de Cocos también genera la fusión del manto terrestre, dando lugar al ascenso del magma y con ello, posibilitando la constitución de la cadena volcánica de la zona, lo que también favorece a una mayor sismicidad en la región, siendo necesaria la evaluación estructural de los edificios existentes debido a estas condiciones de la región.

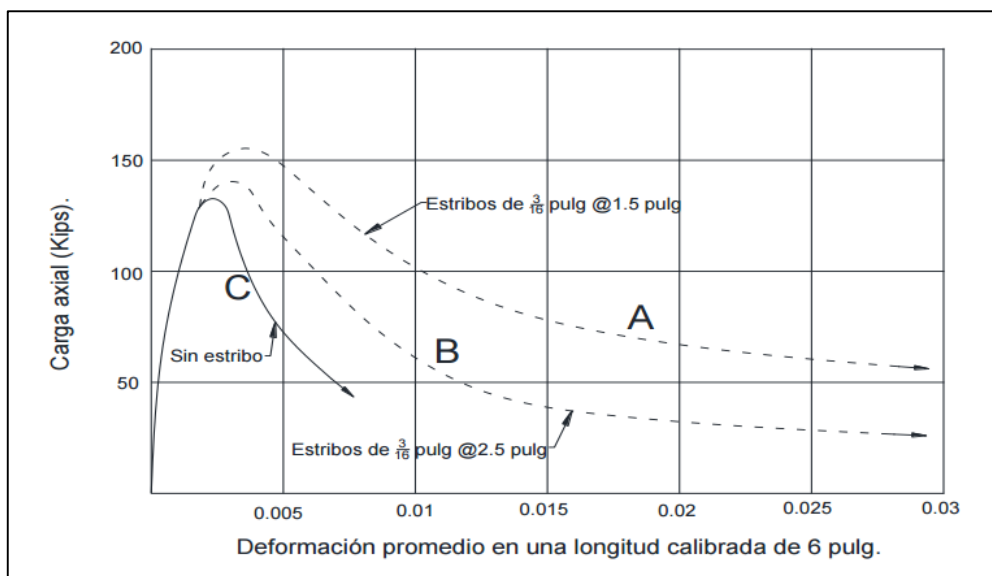
Figura II-3: Curvas de comportamiento carga axial-deformación para distintos tipos de confinamiento de los elementos ensayados. (Bonett Díaz, 2003).

Puede notarse en la *Figura II-3*, que efectivamente la inclusión de estribos de confinamiento le genera un comportamiento de mayor deformación al elemento que aquel en el cual no existe dicho refuerzo transversal.

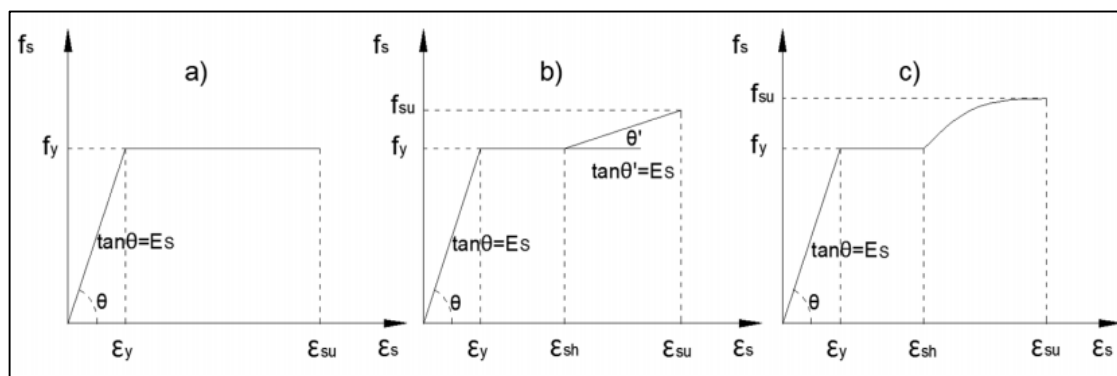
Figura II-4: Curva idealizada elasto-plástica perfecta (a), Curva de comportamiento idealizada trilineal (b), Curva de comportamiento real del acero de refuerzo (c). (Tomado de Bonett Diaz, 2003)

En general, para el diseño es necesario idealizar un perfil de la curva esfuerzo-deformación. La idealización más común que se considera es tomar una curva con solamente dos líneas rectas (figura II-4a), a la cual se le conoce como elasto-plástico perfecto y, por lo tanto, no considera el incremento de esfuerzo que sea mayor al de fluencia (figura II-4b), ni tampoco el aumento en el esfuerzo a causa del endurecimiento por deformación que presenta el acero de refuerzo dentro de su rango de comportamiento antes de fallar completamente (figura II-4c).

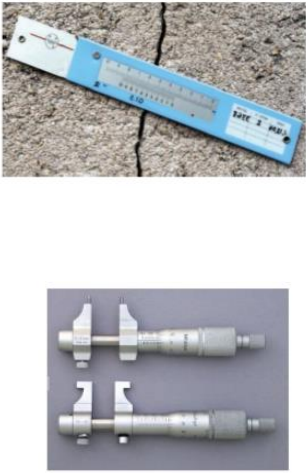
Tipo de ensayo	Descripción	Equipo
<p>Medición de grietas</p>	<p>Como se mencionó en la fase de inspección visual realizada a la estructura, se debe de dar seguimiento al estudio de las grietas que se encontraron. Las grietas manifiestan algún fallo percibido en la edificación, de tal manera, que es el lenguaje presentado por la estructura para darnos a entender la ocurrencia de dicho fallo, de esta forma también puede conocerse el comportamiento al que está siendo sometida la estructura, o al que fue sometida en algún evento de carácter sísmico. Algunas de las características a determinar en cada una de estas grietas o fisuras son: determinación de su abertura, morfometría (lisa, con quiebres, continua o discontinua).</p> <p>Generalmente cuando se hace una evaluación a las grietas, lo que se busca es realizar una medición física mediante un fisurómetro o micrómetro, tal y como el que se muestra en la <i>Figura</i>, o en su defecto, un escalímetro que nos proporcione buena precisión.</p>

<p>The top image shows a blue metric scale ruler with a vertical crack in concrete being measured. The bottom image shows a crack gauge, which is a specialized tool with two vertical arms and a central measuring rod, used for precise measurement of crack widths.</p>

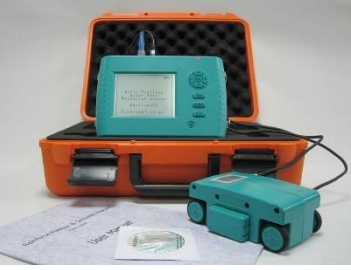
<p><i>Escáner de refuerzo (Pachómetro)</i></p>	<p>El escaneo de barras de refuerzo en los elementos de concreto reforzado, es un método que nos proporciona información acerca del armado de la estructura cuando se desconocen los planos estructurales. Es un método no destructivo, el cual consta de un dispositivo de detección, de tipo banda, que se traslada a lo largo del elemento a detectar, conectado a un aparato central de procesamiento en el que se puede observar la información recolectada (recubrimientos, diámetros, cantidad de acero presente y espaciamientos).</p>

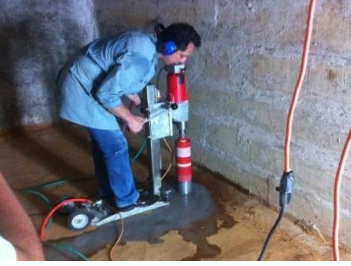
<p><i>Extracción de núcleos</i></p>	<p>La prueba de extracción de núcleos de concreto de las estructuras existentes, es un método que nos proporcionará posteriormente bajo ensayos de laboratorio la resistencia presentada por el concreto, el cual será definido en base a los núcleos que han sido extraídos de los elementos constituyentes de análisis. Este tipo de prueba ya no constituye un método de análisis no destructivo, debido a que en este se debe realizar cierto daño con fines de la extracción, el procedimiento se lleva a cabo con un equipo adecuado, que consta de una maquina provista con una broca que penetra el elemento a considerar (tal como lo muestra la <i>Figura</i>).</p>

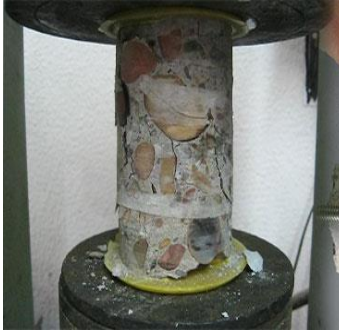
<p><i>Pruebas de carga</i></p>	<p>Por último y continuando con el proceso completo que contempla la prueba de extracción de núcleos, se llega el momento del trabajo en el laboratorio, en el cual se deben ensayar dichas extracciones realizadas, de tal manera que nos proporcione un valor de resistencia presentado actualmente por la estructura.</p> <p>Los resultados obtenidos dan a conocer el valor de resistencia a la compresión del concreto, y de esta manera se tendrá con mayor precisión las características y especificaciones que rigen a la estructura</p>

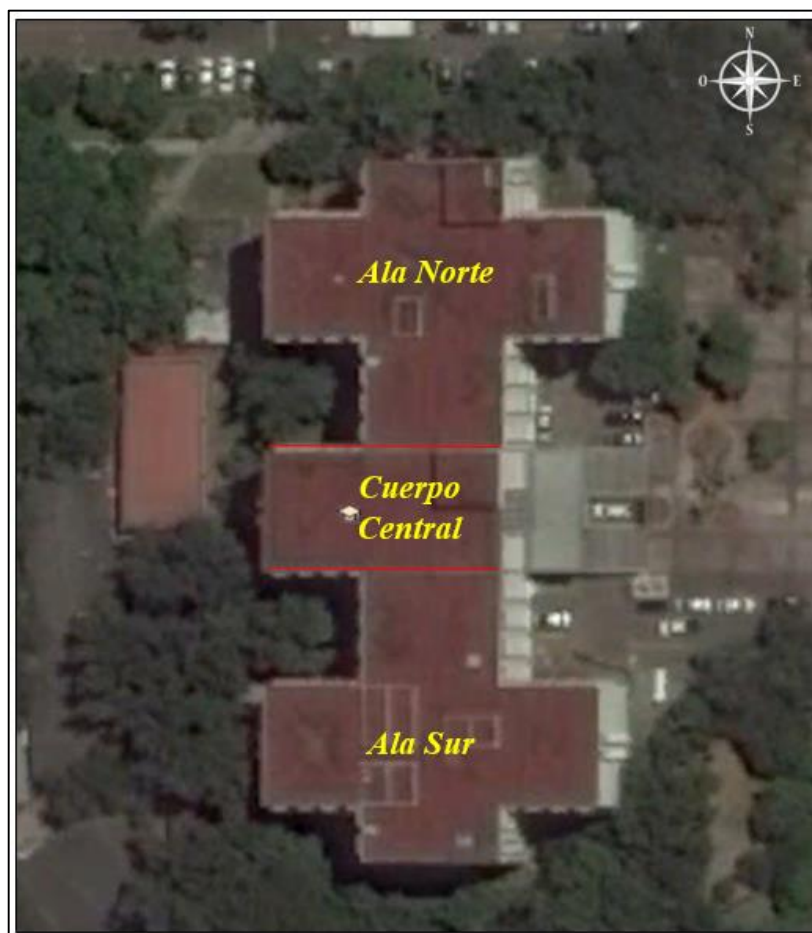
Los edificios independientes correspondientes tanto al ala norte, como al ala sur, son geoméricamente iguales en cuanto a su geometría en planta, mientras que el cuerpo central es geoméricamente distinto a los dos antes mencionados. (Ver figura IV-3)

Figura IV-3: Vista de la geometría en planta de los tres edificios. (Fuente: Google Earth)

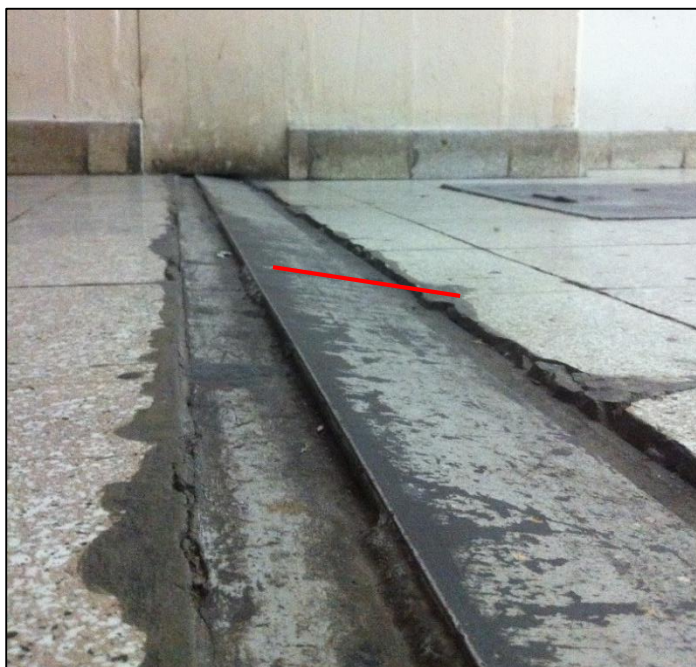
*Figura IV-4: Junta de construcción que presenta diferencia entre los niveles de cada edificio.
(Junta entre Ala Sur y Cuerpo Central)*

(Ver figura IV-4).

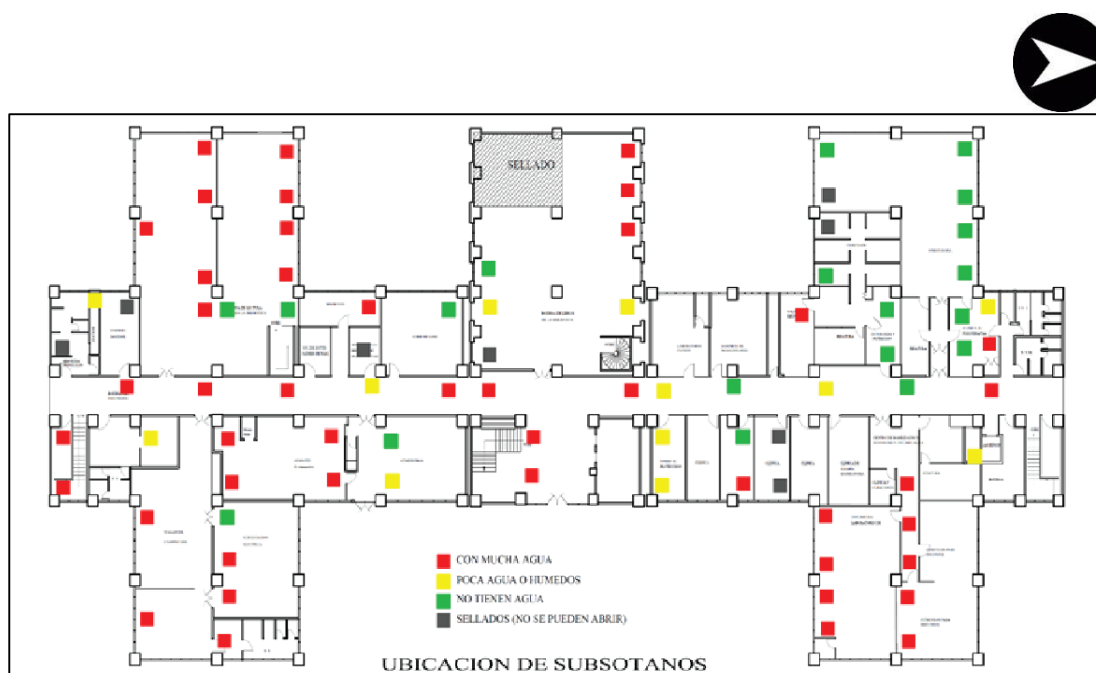
El edificio del ala norte de la Facultad de Medicina, está compuesto por un sótano a nivel de piso terminado, el cual actualmente cumple la función de bodegas de archivos de la Facultad de Medicina y algunas aulas de sectores administrativos dentro de la facultad, cabe señalar que bajo este nivel considerado como Sótano, se tiene una serie de compartimientos o sub sótanos, dentro de toda el área de construcción, no solamente del edificio considerado en este trabajo de grado, si no también, bajo toda el área de construcción de los dos edificios restantes, tal y como se muestra en la *Figura IV-7*.

Figura IV-7: Ubicación de sub sótanos en toda el área de construcción de los tres edificios.

Dichos sub sótanos, se utilizaron como bodegas en los que se almacenaron libros, mobiliario, equipo de laboratorio médico y medicinas, los cuales se vieron afectados por la presencia de agua que según una inspección realizada por la Unidad de Protección Civil pudo determinarse que alcanzó niveles considerables, llegando a los 1.5 m. de altura en algunos de estos compartimientos en los que se almacenaba el material mencionado. Tal como se indica en la *Figura IV-7*, los sub sótanos presentan diversa nomenclatura en relación al contenido de agua en cada uno. Los marcados con color rojo simbolizan los sub sótanos que presentan mucha agua, los de color amarillo presentan poca agua, los verdes no presentan contenido de agua y los marcados con negro, son sub sótanos que se encuentran sellados y no puede obtenerse información. La distribución y representación de los sub sótanos en cuanto al contenido de agua que estos presentan, proporciona una correlación de información en cuanto a la ubicación de sectores con mayor contenido de agua que se determinó de acuerdo al estudio geofísico realizado (Ver *Figura IV-8*).

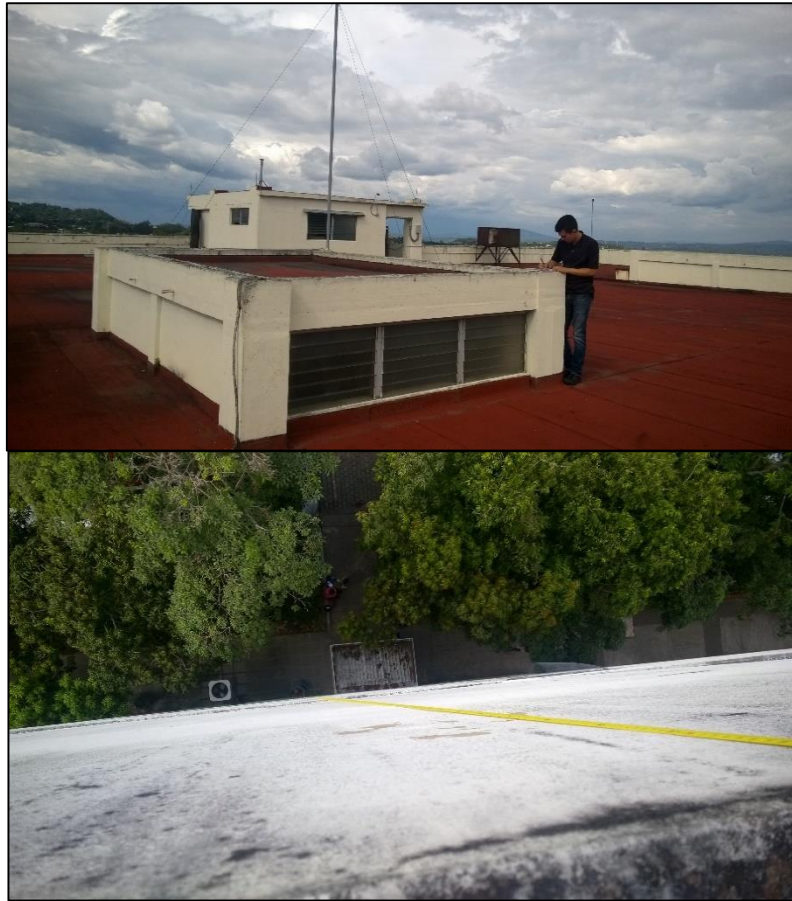
Se realizó también la medición de las distancias entre los ejes, alturas de entrepiso y altura total del edificio como se muestra en la *Figura IV-13*, cumpliendo así con la recolección de datos de dimensiones que se utilizaron dentro del modelo presentado.

Figura IV-13: Determinación de la altura del edificio.

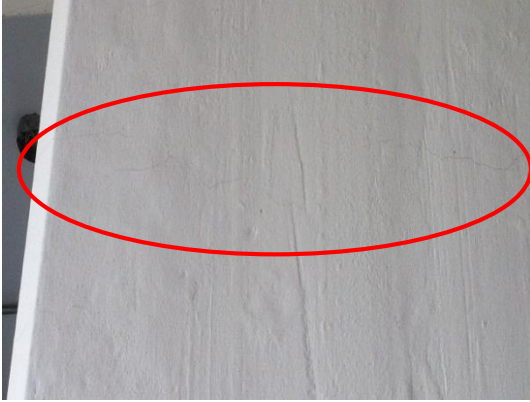
<p style="text-align: center;">Col-VI-1</p>	<p>Nivel 6, Intersección de los ejes E y 12'</p>	<p>Grieta observada en la parte central de la altura de la columna, se extiende en toda la dimensión correspondiente a dicha columna, ancho de grieta de 0.5 mm. Grieta ocasionada por efecto de flexión.</p>

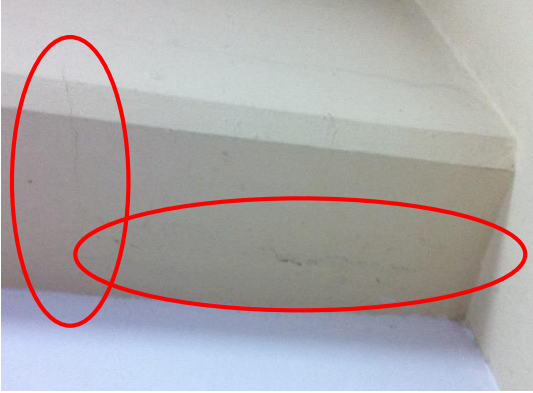
<p style="text-align: center;">Viga-V-3</p>	<p>Nivel 5, Eje13 TramoC-D</p>	<p>La viga presenta varias fisuras con anchos de grieta de entre 0.3-0.5 mm, se extienden desde la parte inferior de la viga con longitudes de grieta de 20-35 cm, en la figura se muestra la grieta más considerable, la cual se ubica en la parte cercana al nudo con la columna, se presenta en la parte inferior de la viga y se observa que fue resanada, el ancho de grieta es de 2 mm. Grieta generada por efecto de cortante.</p>

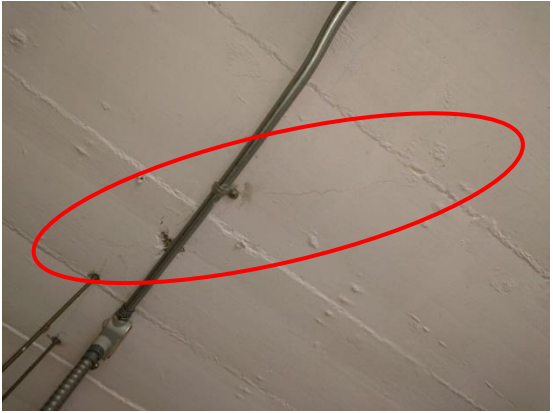
<p style="text-align: center;">Losa-I-1</p>	<p>Entrepiso 1, tablero 6, entre ejes 9-10 y E-F.</p>	<p>La grieta se presenta en la parte central de la losa, tiene un ancho de 0.7mm y una longitud de 70 cm. Grieta generada por flexión.</p>
--	---	--

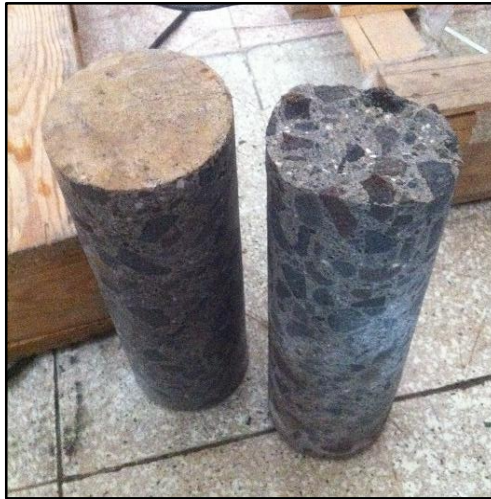
Figura IV-18: Núcleos extraídos de losa de fundación del edificio de la facultad de medicina previos a ser ensayados a compresión.

Los valores determinados mediante las pruebas de carga a los especímenes extraídos muestran un valor mayor al considerado en el diseño de la estructura.

N° Núcleo	Diámetro (cm)	Altura (cm)	Peso (Kg)	Área (cm ²)	Peso Unitario (Kg/m ³)	Edad (Días)	Carga (Kg)	Esfuerzo (Kg/cm ²)
1	9.91	20.08	3.422	77.1	2.209	x	28700	372
2	9.91	20.09	3.462	77.1	2.234	x	24500	318

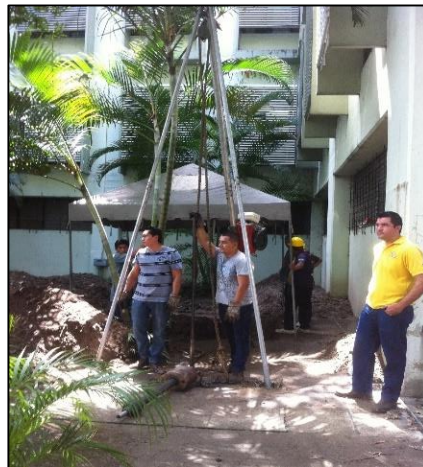
Con ayuda de la Escuela de Ingeniería Civil se realizaron 2 Ensayos de Penetración Estándar (SPT, por sus siglas en inglés. Ver *figura IV-24*) del cual se obtuvieron valores de contenidos de humedad, clasificación del suelo y contenido de materia de orgánica, pero no se encontró la presencia de nivel freático; mostrando los resultados en el *anexo 1*. Por lo que continúa la investigación del origen del agua presente en los sub-sótanos.

Figura IV-24: Ensayo SPT realizado en el costado poniente del edificio.

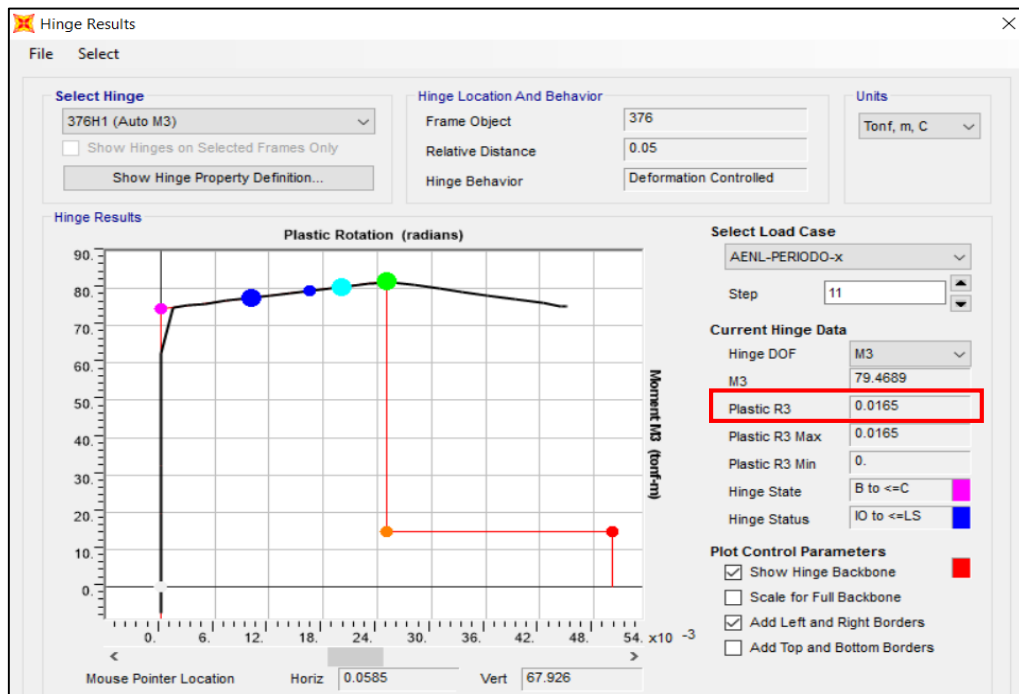
Figura V-23: Comportamiento presentado por una rotula plástica en el punto de desempeño. (Correspondiente a una viga de planta baja)
